ESTUDIO DE IMPACTO AMBIENTAL Y SOCIAL, PROYECTO PUERTO BOLÍVAR – FASE 1

**– LINEA BASE AMBIENTAL Y
DETERMINACIÓN DE PASIVOS
AMBIENTALES–**

YILPORT TERMINAL OPERATIONS, YILPORTECU S.A.

ECOSAMBITO C.LTDA.

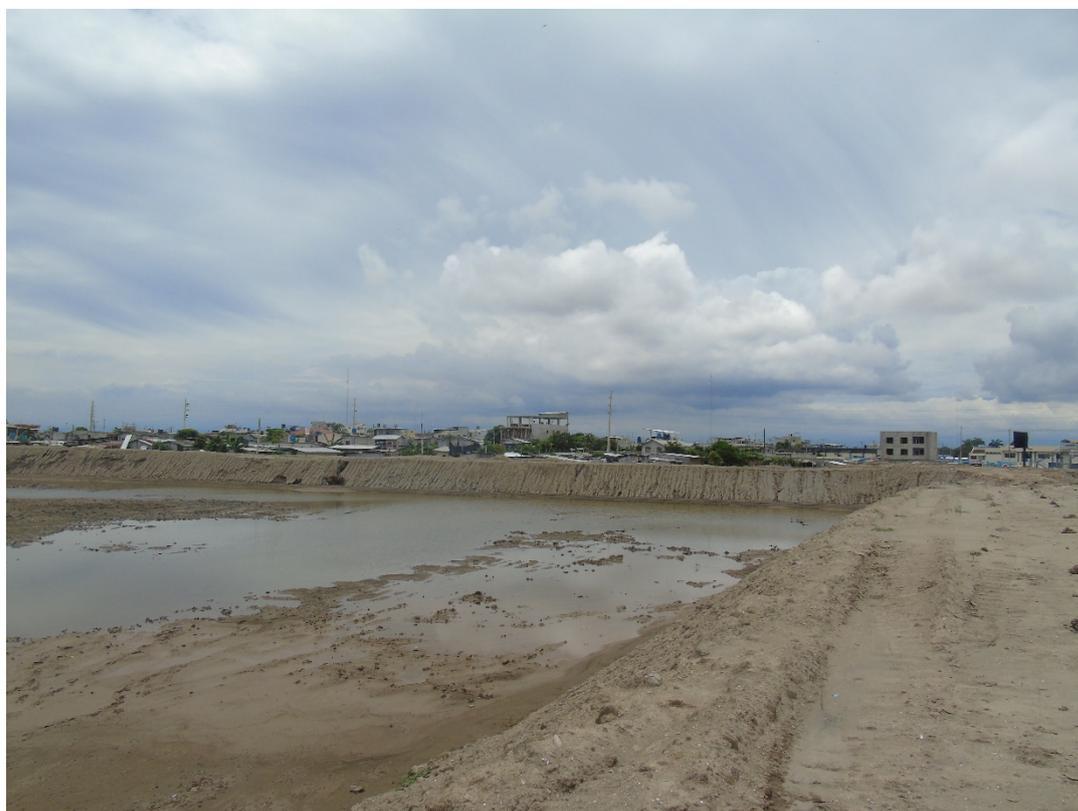
Registro fotográfico 3.

- **Pozos, estanques o lagunas:** Las piscinas de sedimentos constituyen grandes estanques vacíos, que no han sido utilizados para el vertido de sedimentos desde el año 2012. De acuerdo al análisis estructural realizado en el 2017, se concluye que “todos los muros de la piscina No 2 son estables estructuralmente” sin embargo, El uso de las piscinas para el depósito de material de dragado conlleva una serie de riesgos, como son la rotura de la tubería, fuerza de salida del agua, estabilidad de los muros circundantes, falla del muro, vaciado inadecuado o insuficiente y/o inundaciones, así como el riesgo que existe por la exposición de personas colindantes al proyecto; motivo por el cual no se utilizan las piscinas como área de vertimiento. Es importante mencionar que hasta la fecha no se ha realizado la disposición de sedimentos en la zona de las piscinas. Adicionalmente, en el Estudio Ambiental Complementario se procede a la eliminación de esta área y la actividad prevista. En la actualidad, el interior de las piscinas 1, 2 y 3 están poblados por un asentamiento informal iniciado a finales del mes de agosto del 2020.

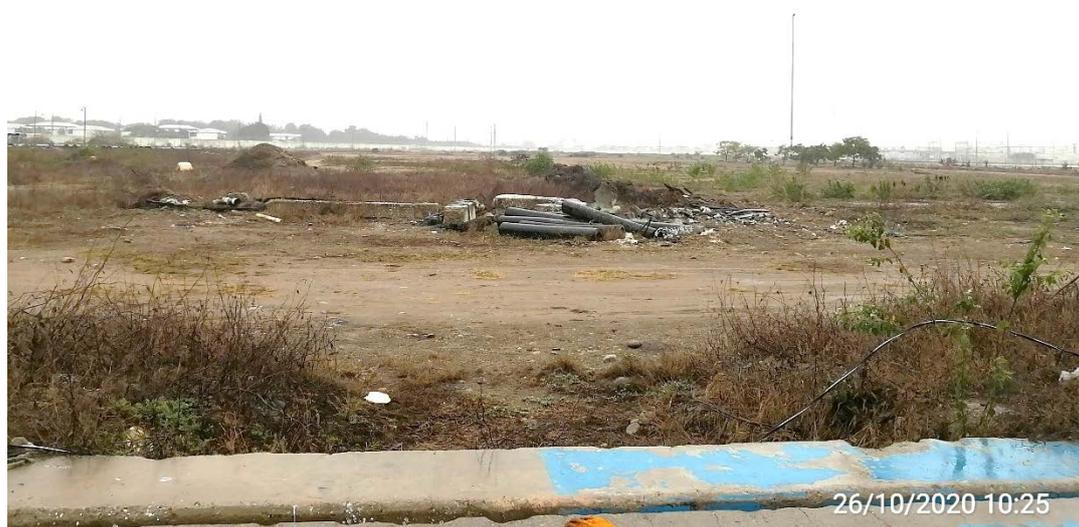
Patio 12 (posterior al extremo norte de Muelle 5)

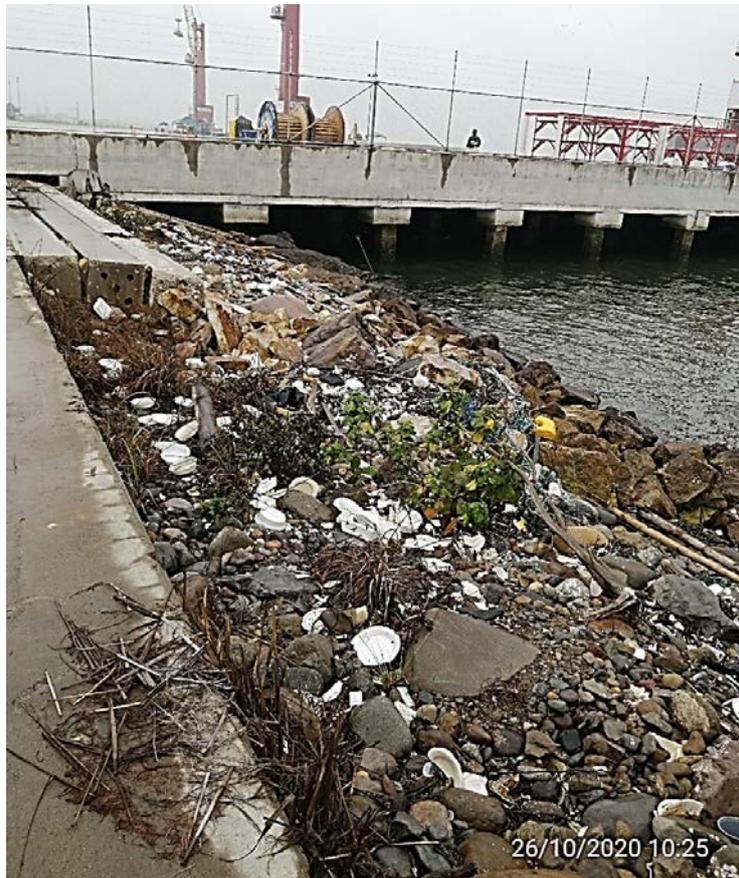
Límite oeste del Patio 12

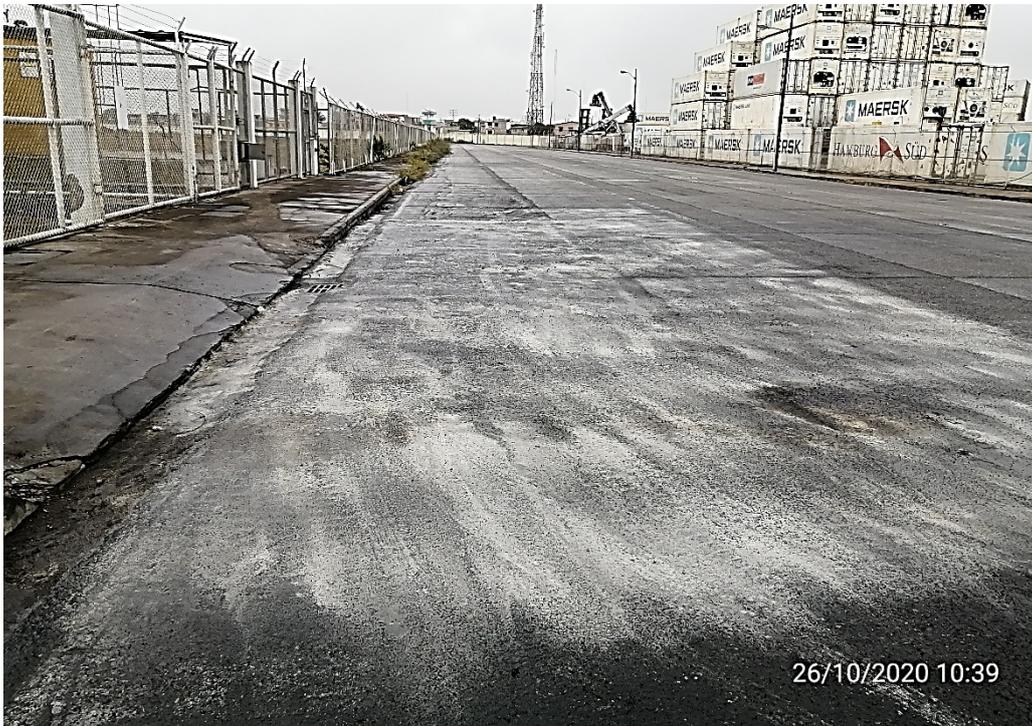
Acceso frontal a Zona de Combustibles

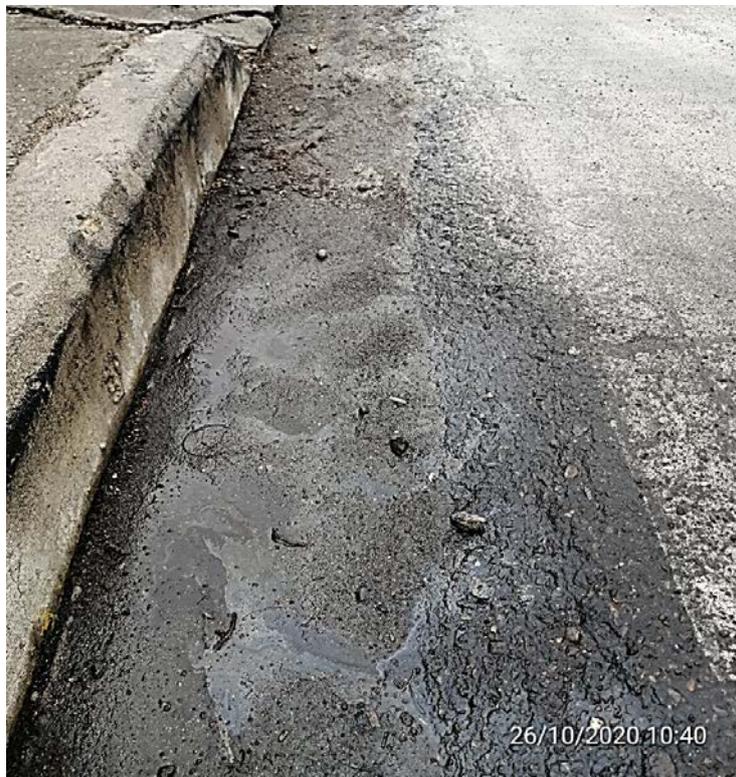
Acceso frontal a Patio 1

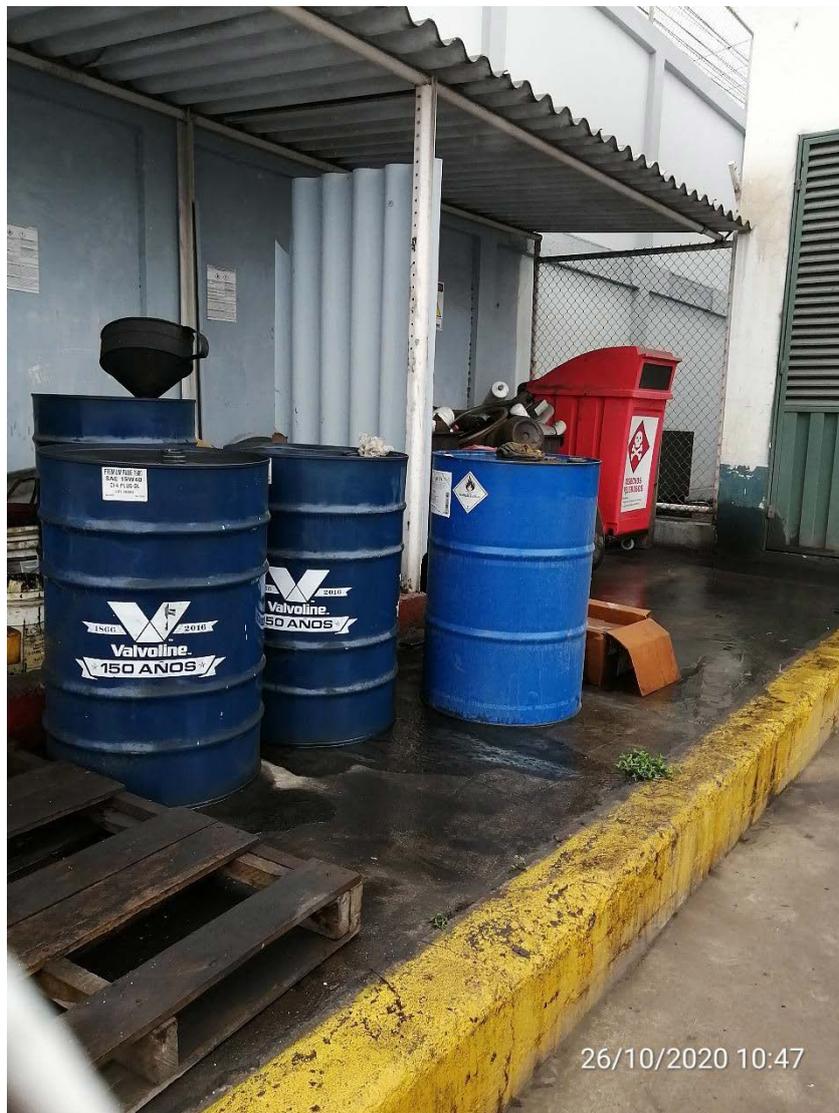
Cubeto de Centro de Acopio de Desechos Peligrosos (Celda 1)
