**CONCESIÓN RUTA DEL CACAO  
ESTUDIO DE IMPACTO AMBIENTAL CONSTRUCCIÓN  
CORREDOR VIAL BUCARAMANGA – BARRANCABERMEJA – YONDO**

**CONTRATO DE CONCESIÓN APP 013 DE 2015**

**CAPITULO 5.11.GEOLOGIA Y 5.1.2 GEOMORFOLOGIA**

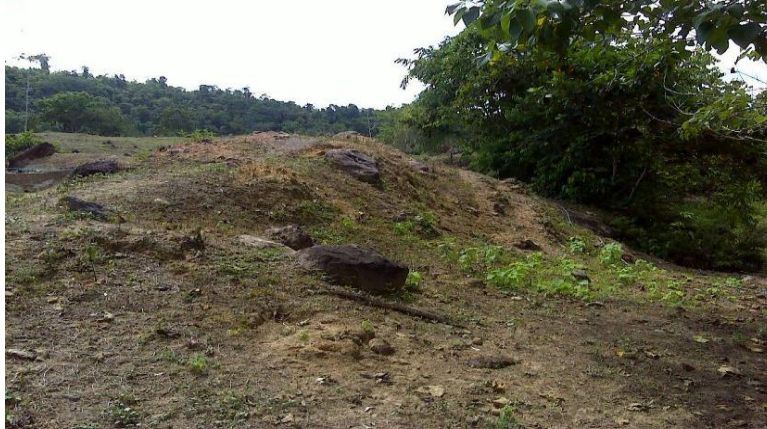
**Fotografía 5–1 Afloramiento de terrazas coluvie-aluviales en inmediaciones del rio Seco.**

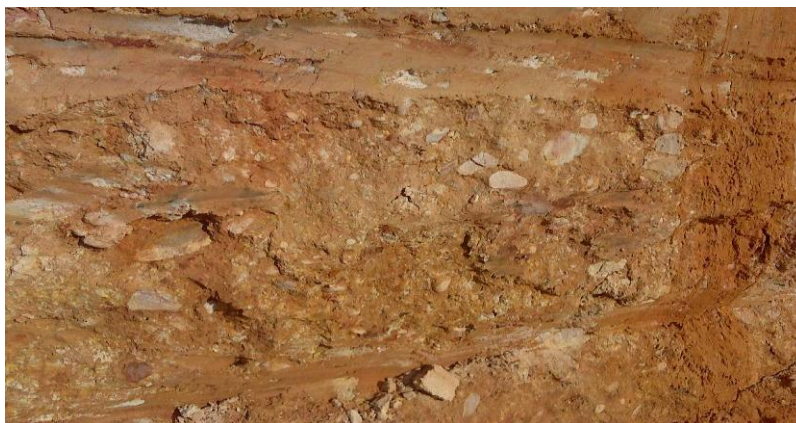
**Fotografía 5–2 Corte del talud en depósitos aluviales, se pueden ver los cantos y gravas, sector de la vía que conduce de Zarzal a Barrancabermeja**

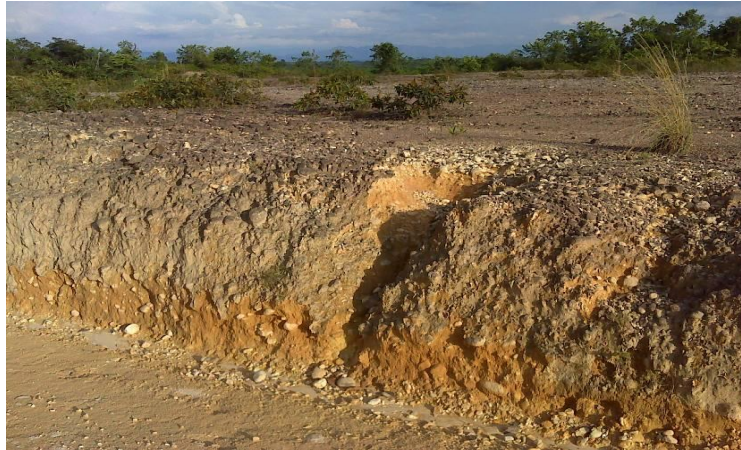
**Fotografía 5–3 Afloramiento de Terraza aluvial, en donde se muestra la composición de los tamaños de grano, Sitio conocido como la y vía Barrancabermeja**

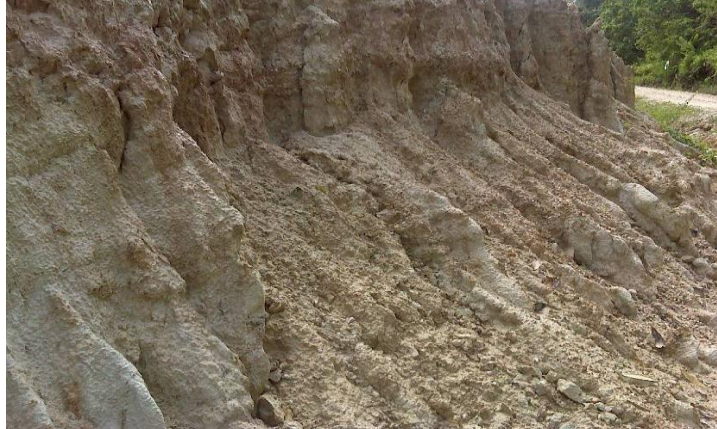
**Fotografía 5–4 Afloramiento en donde se observa las capas de arenisca de grano grueso grisácea muy meteorizada, sector de la vía Zarzal Barrancabermeja**

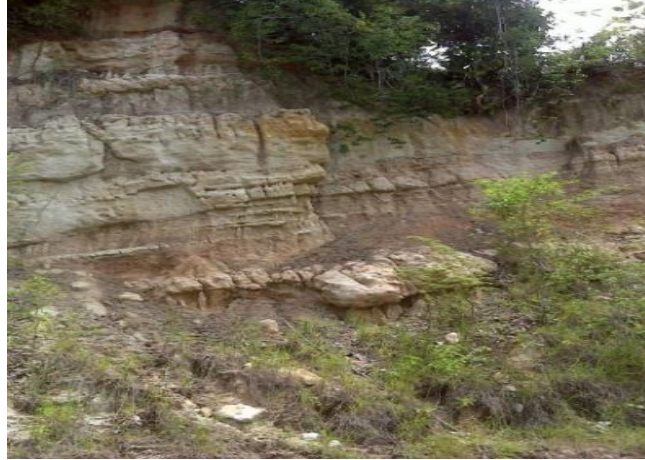
**Fotografía 5–5 Talud en donde se ve la estratificación con intercalaciones de arcillolitas arenisca**

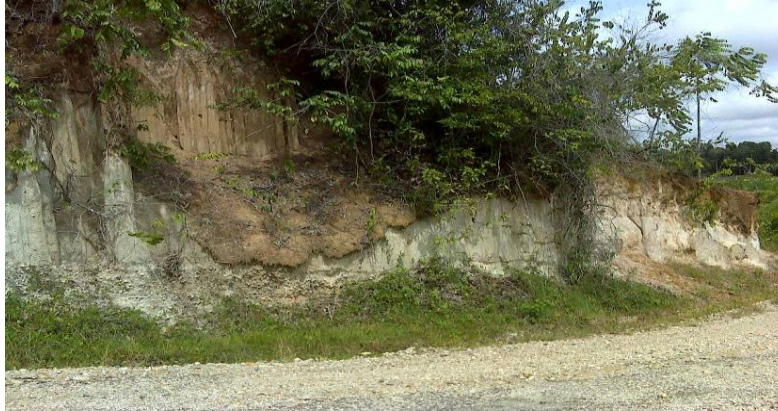
**Fotografía 5–6 Se muestra la alternancia de estratos de conglomerados con areniscas de grano grueso y algunos lentes de arcillolitas.**

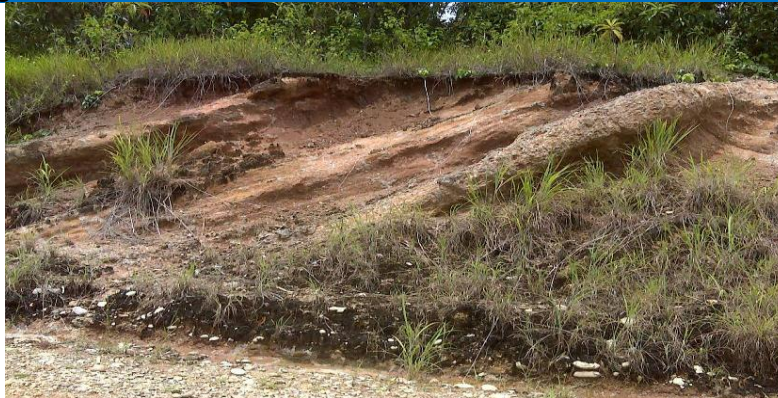
**Fotografía 5–7 Afloramiento de capas de shales rojizos, con intercalaciones de areniscas de grano fino**

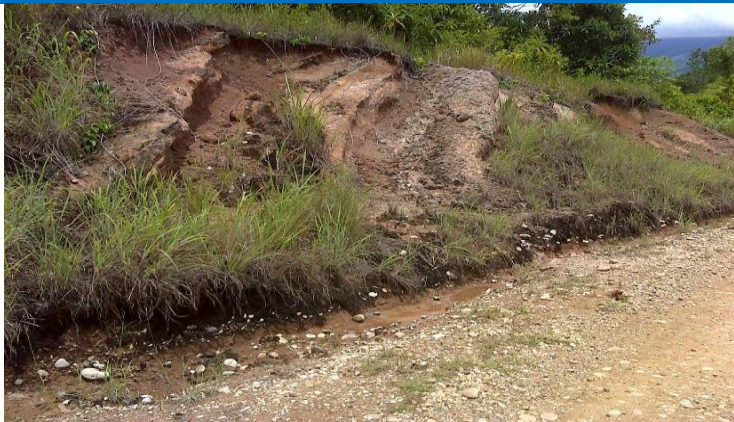
**Fotografía 5–8 Secuencia de capas de areniscas con shales de color marrón, sector después del caserío La Fortuna**

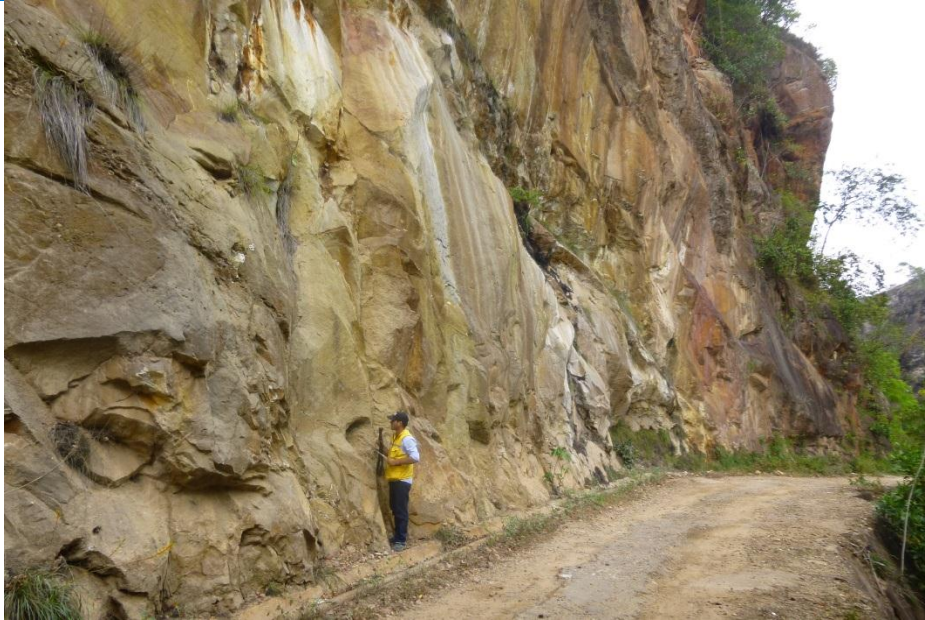
**Fotografía 5–10 Talud en rocas areniscas de grano fino a medio, masivas, sector de la margen izquierda del río Seco. Se puede ver la altura del talud en pendientes casi verticales**

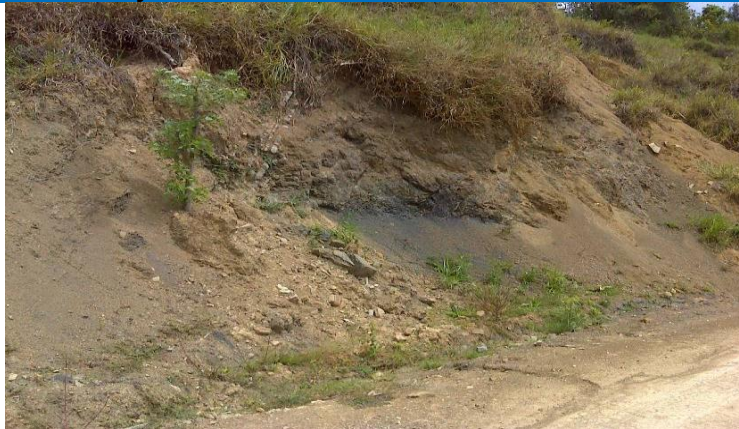
**Fotografía 5–11 Afloramiento en lutitas y arcillolitas intercalas con delgadas capas de areniscas, Cerca del eje del anticlinal de rio sucio.**

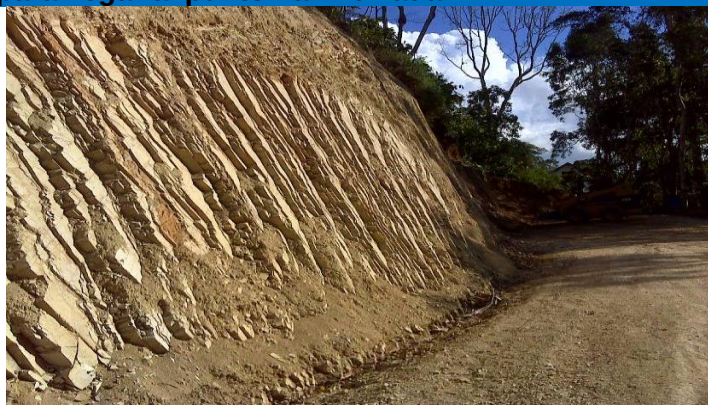
**Fotografía 5–12 Corte de talud vial, rocas de la formación la Luna N45E/65NW. Sector de la vía para llegar al punto La Azufrada.**

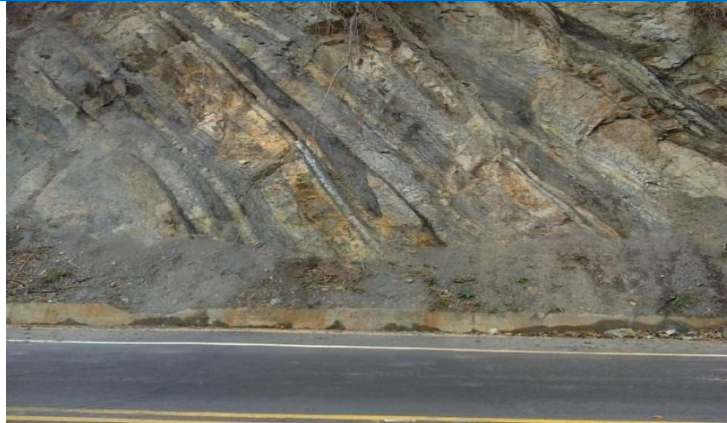
**Fotografía 5–13 Corte de talud vial, se puede ver la intercalación de shales con areniscas muy cerca de la estación Guayacán**

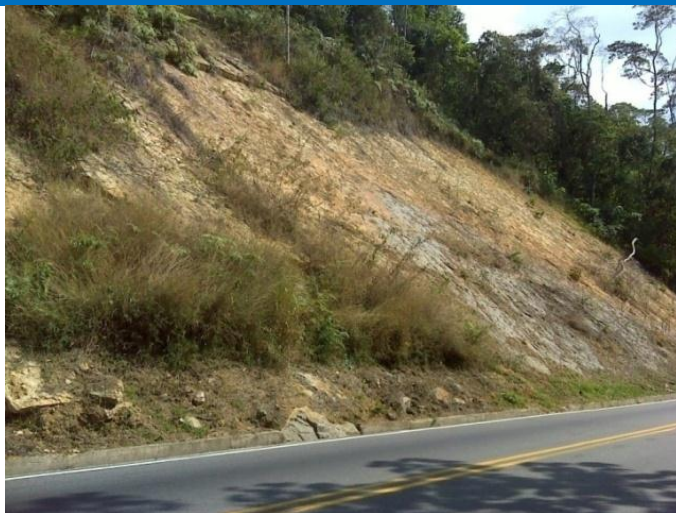
**Fotografía 5–14 Superficie estructural de la Formación Tablazo, talud de la vía muy cerca restaurante Brisas**

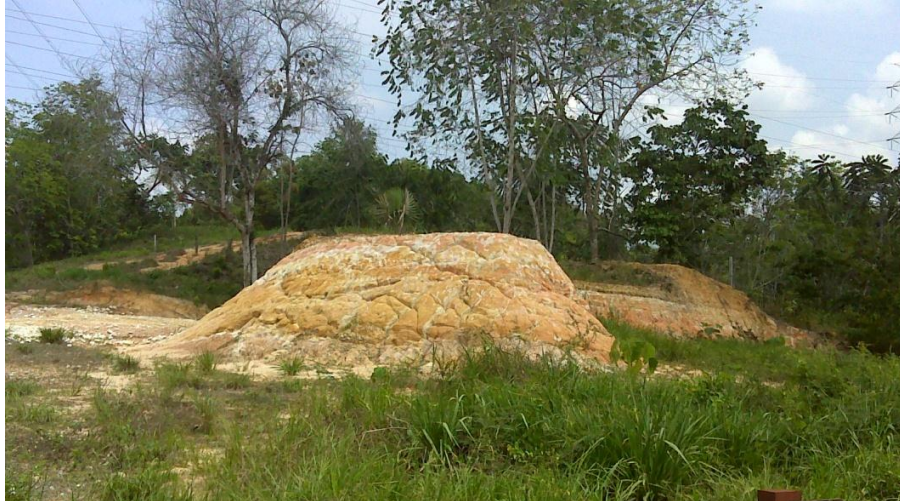
**Fotografía 5–30 Sector con erosión laminar cerca del botadero Rediba.**

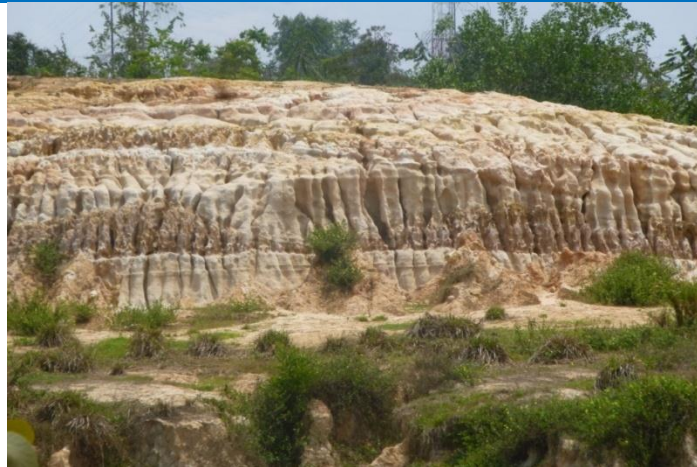
**Fotografía 5–31 Sector con erosión surcos cerca del botadero Rediba**

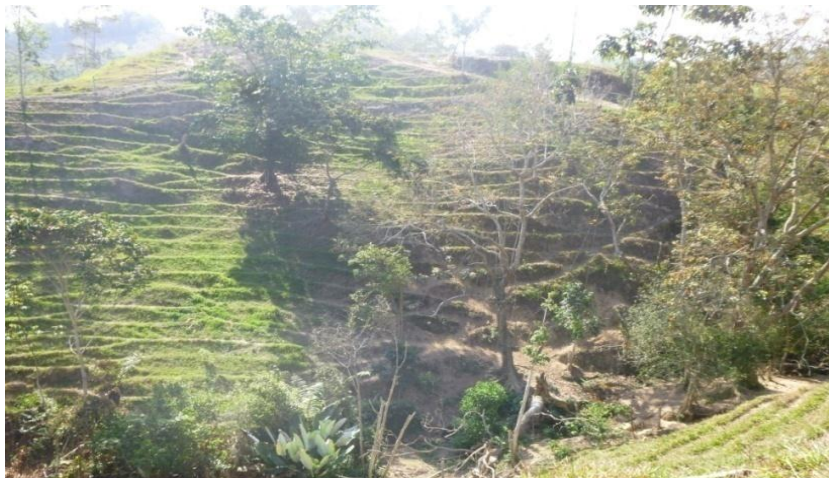
**Fotografía 5–32 Sector con erosión en Terracetas cerca del Municipio Lebrija**

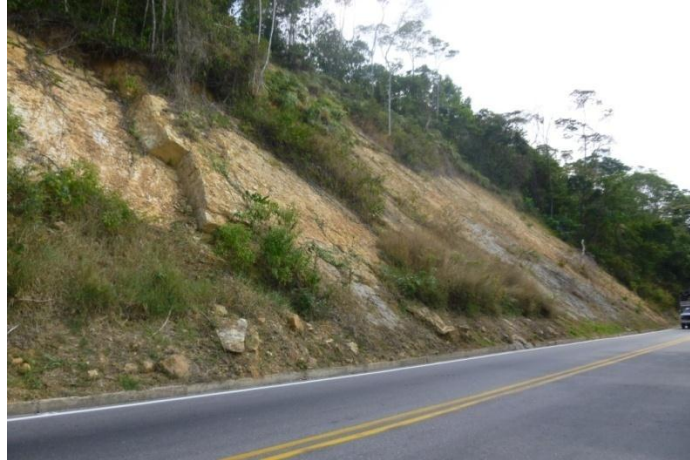
**Fotografía 5–34 Sector de la vía existente, con deslizamientos planares**

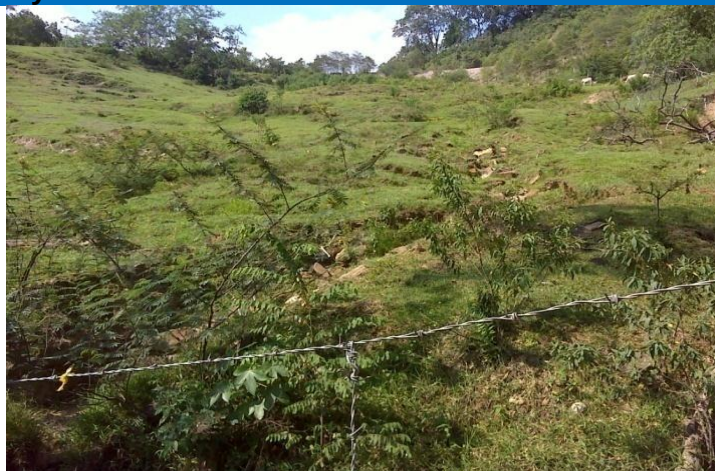
**Fotografía 5–35 Sector de deslizamiento sobre la vía existente , en inmediaciones del caserío La playa**
