**CONCESIÓN RUTA DEL CACAO
ESTUDIO DE IMPACTO AMBIENTAL CONSTRUCCIÓN
CORREDOR VIAL BUCARAMANGA – BARRANCABERMEJA – YONDO**

CONTRATO DE CONCESIÓN APP 013 DE 2015

CAPITULO 5.1.3 PAISAJE

Agosto 2016

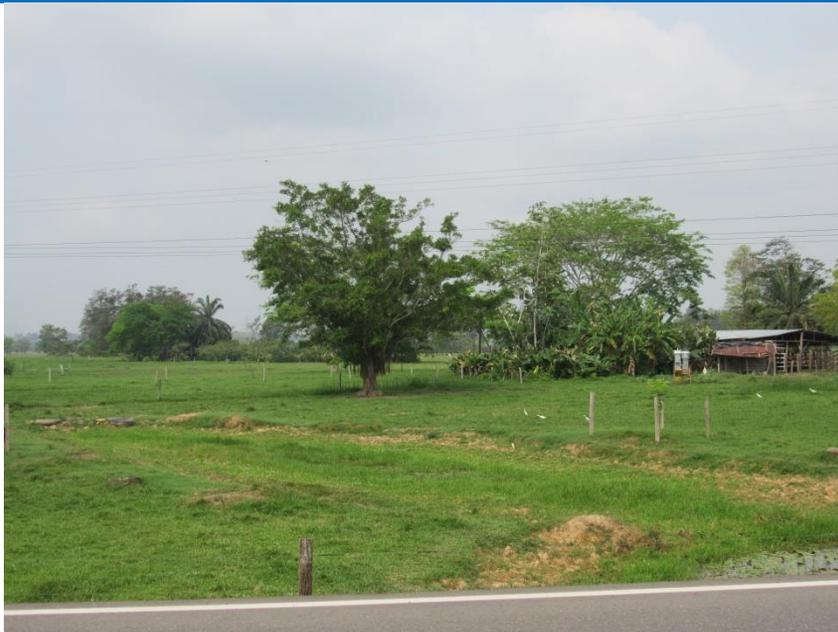
Fotografía 5–1 Plano de inundación

En la Fotografía 5–1 se observa el plano de inundación que ha formado el rio Zarzal, el cual se utiliza básicamente para el pastoreo extensivo del ganado, con poca tecnología y produciendo bajos rendimientos, provocando la degradación general de los suelos.

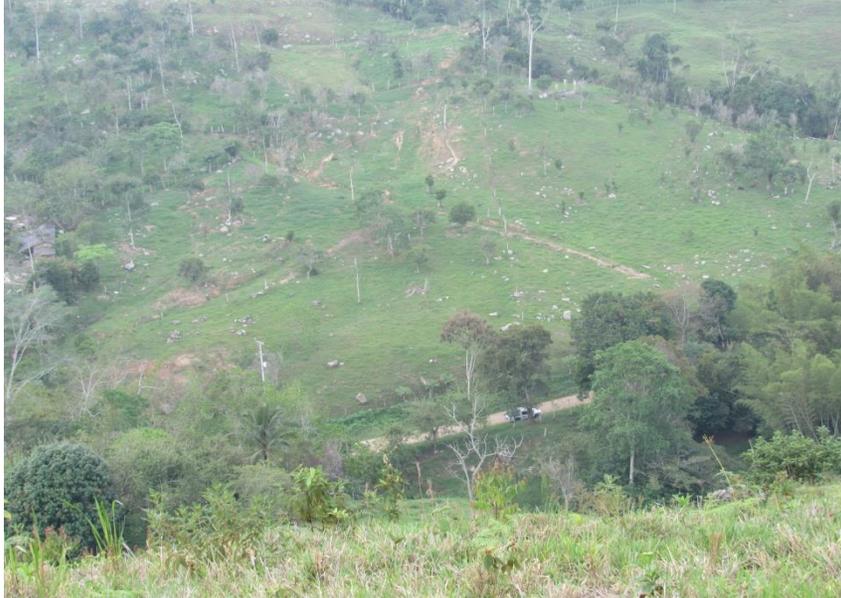
Fotografía 5–2 Ladera de contrapendiente

En la Fotografía 5–2 las laderas de sierra sinclinal, con una pendiente escarpada, utilizada actualmente en pastoreo extensivo, provocando alta degradación del suelo y en general del paisaje, puesto que se facilita la erosión y movimientos de remoción en masa,

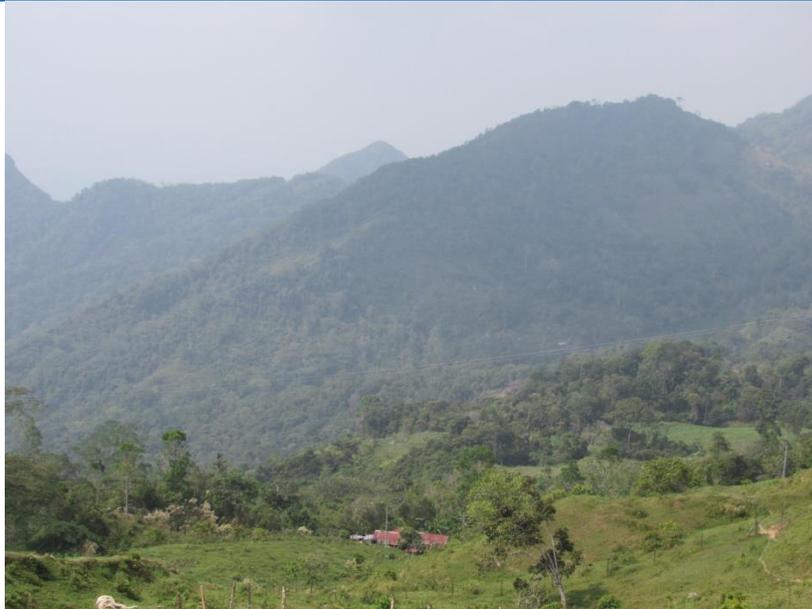
Fotografía 5–3 Complejo de laderas de sierra estructural

La Fotografía 5–3 presenta un complejo de laderas de sierra estructural con diferentes tipos de uso, observándose una alta intervención antrópica que ha permitido disminuir las áreas de bosque, mientras que avanza especialmente la utilización del suelo para el pastoreo extensivo.

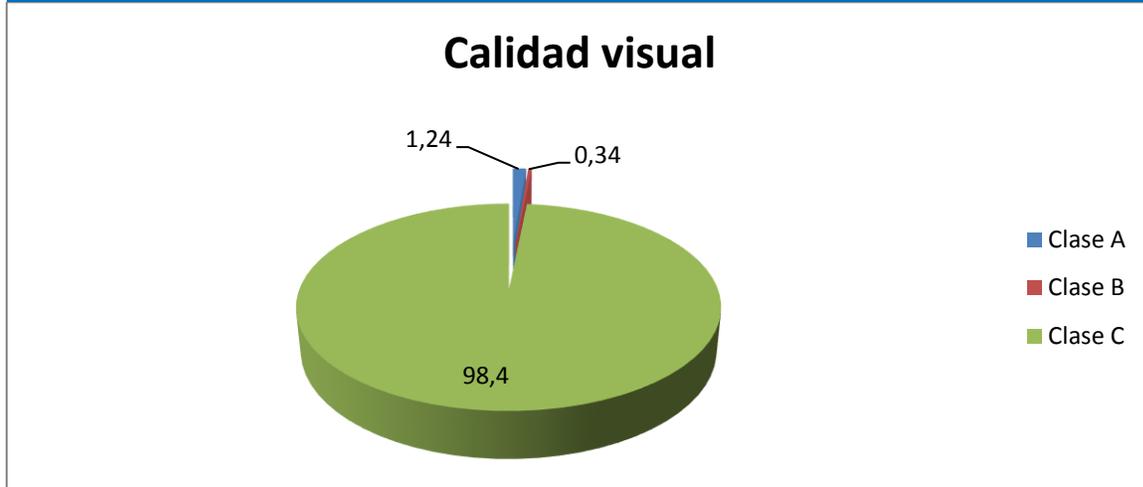
Figura 5–1 Calidad visual del paisaje

El restante 98.4% poseen una calidad visual baja, debido a que carecen de los elementos necesarios para llamar la atención de un observador, pues los elementos constitutivos no son extraordinarios y además son muy comunes en la región en la cual se desarrolla el proyecto, donde se encuentra altamente degradado el paisaje por las diferentes actividades que se desarrollan en el área de estudio.

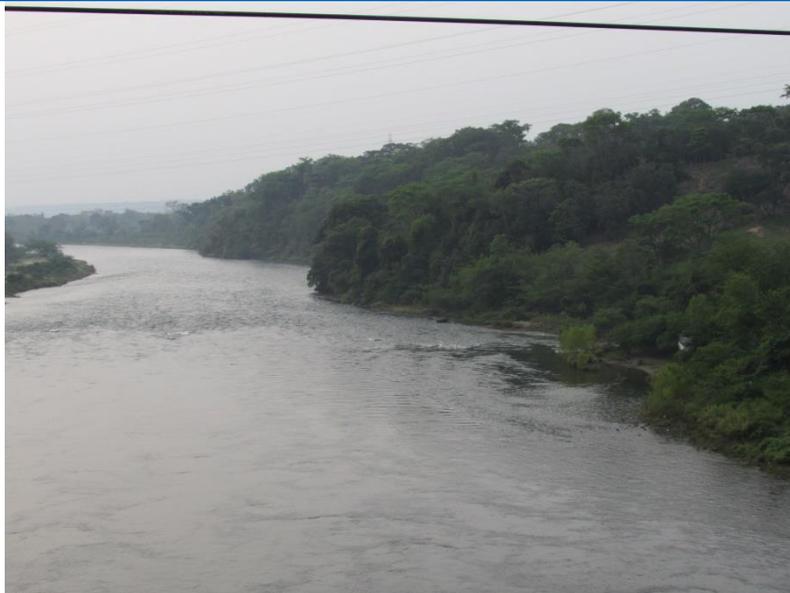
Fotografía 5–4 Paisaje de calidad visual alta (A)

En la Fotografía 5–4, se observa un paisaje de calidad visual alto, el cual presenta contrastes de color muy llamativos y cuenta con un cuerpo de agua sobresaliente cristalino, que domina el paisaje y que lo hace muy llamativo y agradable a los espectadores que se trasladan por la vía y a los pobladores de la región.

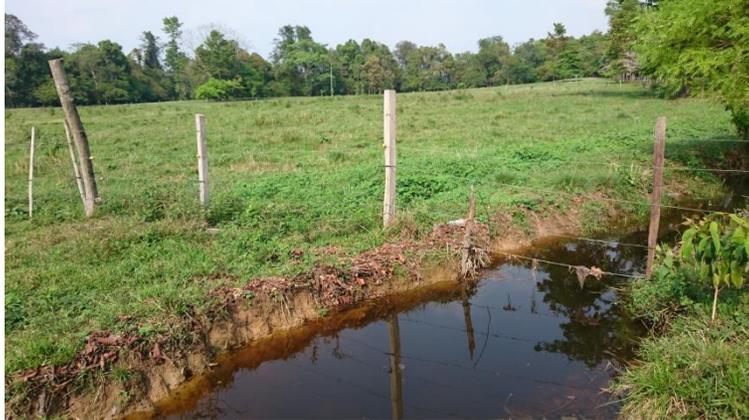
Fotografía 5–5 Paisaje de calidad visual media (B)

En la Fotografía 5–5 se presenta un paisaje de calidad visual media, el cual se encuentra altamente intervenido y cuenta con un cuerpo de agua artificial, para uso del ganado. Este cuerpo artificial crea a su alrededor una dinámica biótica que embellece el medio en el que

se encuentra y que agrada a la vista de un observador, pero sin llegar a ser sorprendente y único en la región, pues es común encontrar este tipo de paisajes.

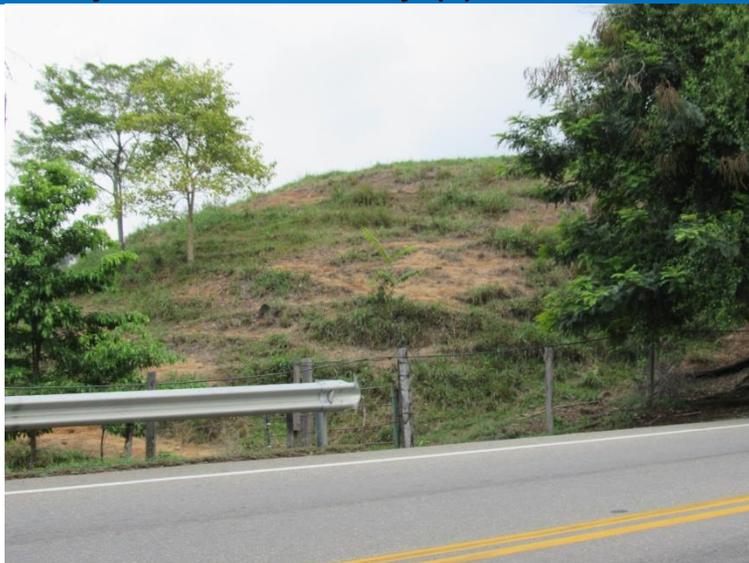
Fotografía 5–6 Paisaje de calidad visual baja (C)

En la Fotografía 5–6, se observa un paisaje de calidad visual baja (C), donde se presenta como uso actual el pastoreo extensivo sobre un relieve de lomas y colinas, es un paisaje muy común en la región y el cual se encuentra altamente intervenido, la dinámica ecológica es baja y no presenta elementos sobresalientes que llamen la atención de un espectador.

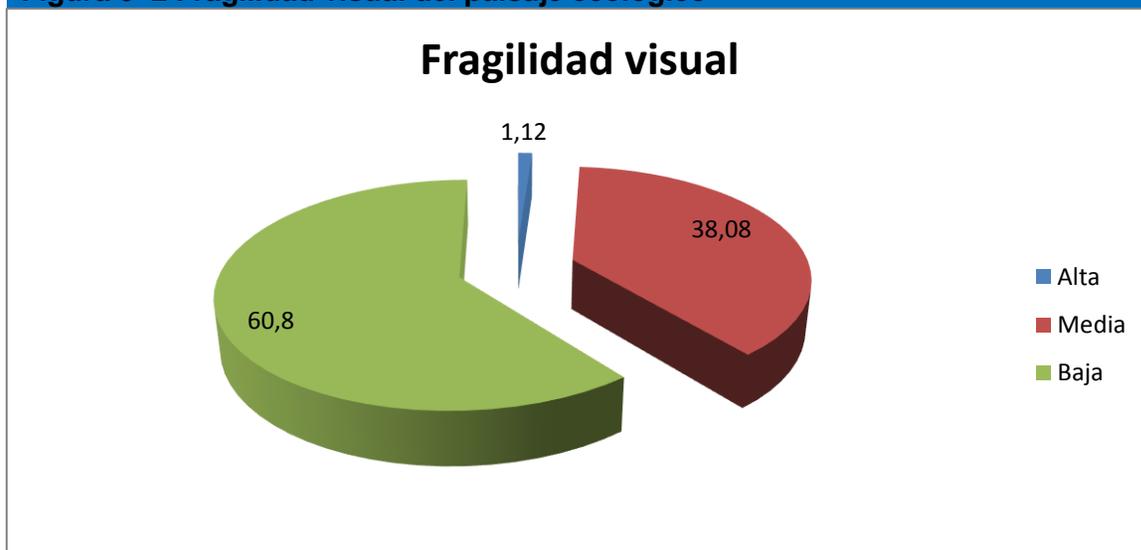
Figura 5–2 Fragilidad visual del paisaje ecológico

En general la fragilidad visual se presenta en el Figura 5–2, siendo la fragilidad visual baja la que más se presenta en el área de estudio, seguida de la fragilidad visual media y por último la fragilidad visual alta.

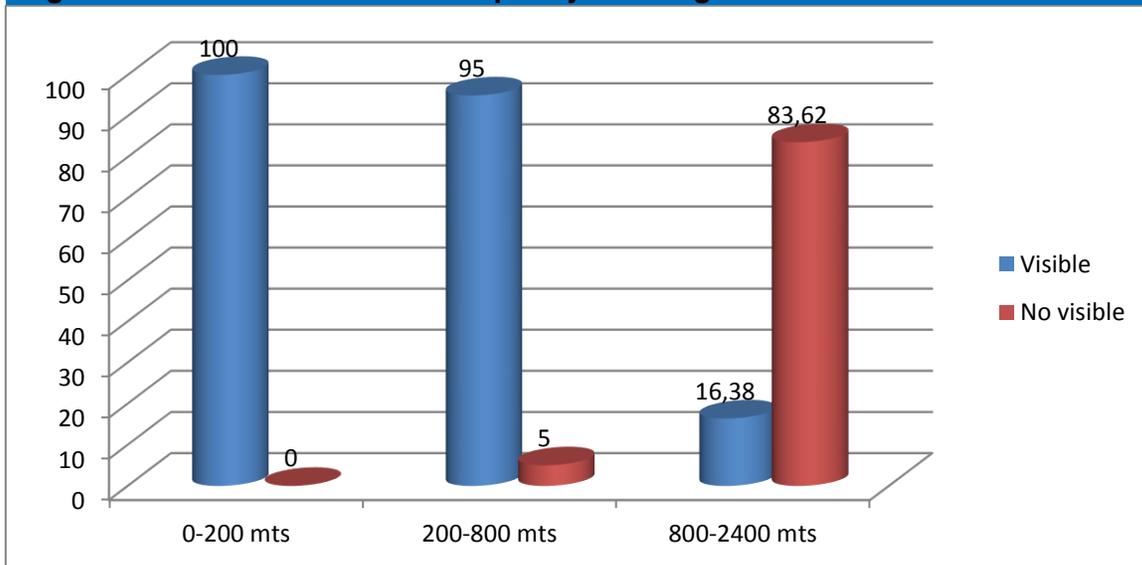
Figura 5–3 % de visibilidad de los paisajes ecológicos

En el Figura 5–3 se observa la composición en porcentaje de cada uno de los diferentes rangos de acuerdo a la visibilidad que presentan los diferentes paisajes ecológicos.

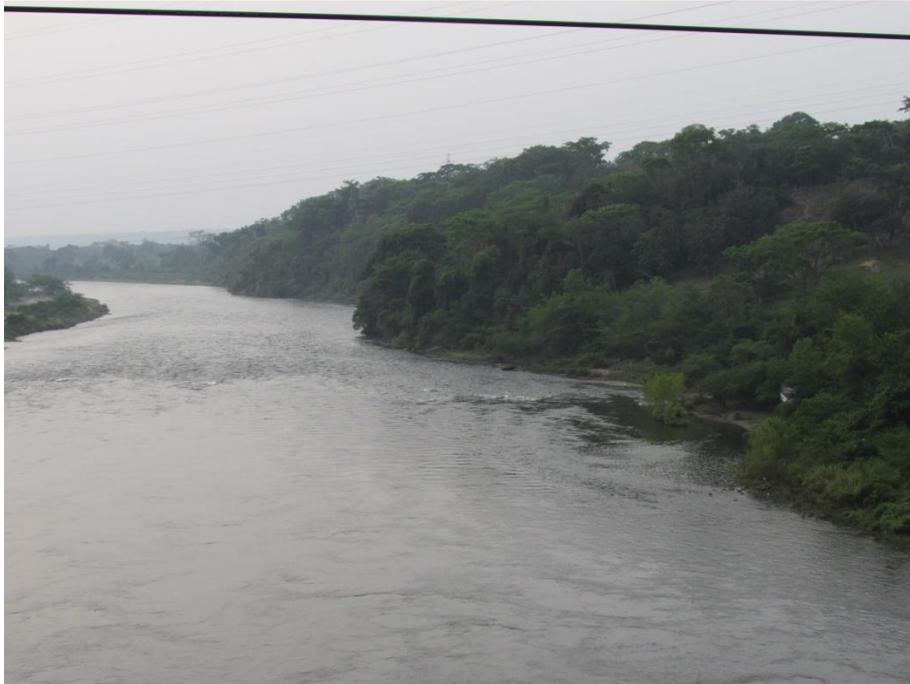
Fotografía 5–7 Panorámica del Área de Cruce

Dentro del área de estudio, no se encontraron sitios que cumplieran para ser categorizados como sitios de interés paisajístico, sin embargo el área calificada como de alta calidad visual, correspondiente al área circundante al cruce de la vía con el río Sogamoso, podría considerarse como un sitio que llama la atención a la vista de la población y que además sirve para la recreación, esparcimiento y contemplación de la población, tanto de la que habita la zona como de la que transita por la vía. En la Fotografía 5–7 se observa una panorámica del área de cruce de este río.
