**CONCESIÓN RUTA DEL CACAO
ESTUDIO DE IMPACTO AMBIENTAL CONSTRUCCIÓN
CORREDOR VIAL BUCARAMANGA – BARRANCABERMEJA – YONDO**

CAPITULO 5.1.4 SUELOS

Agosto 2016

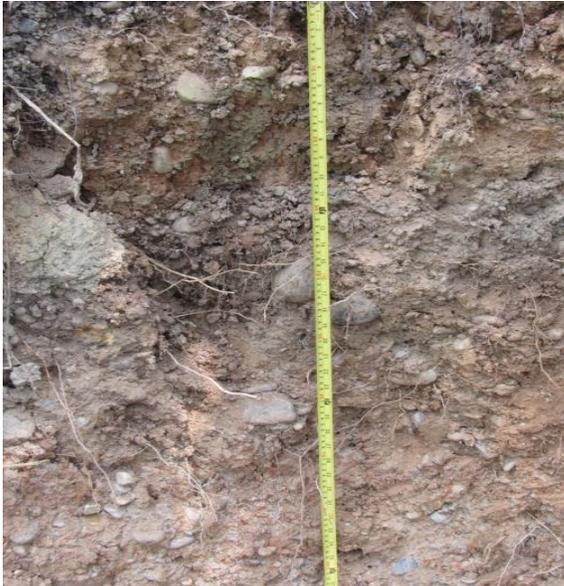
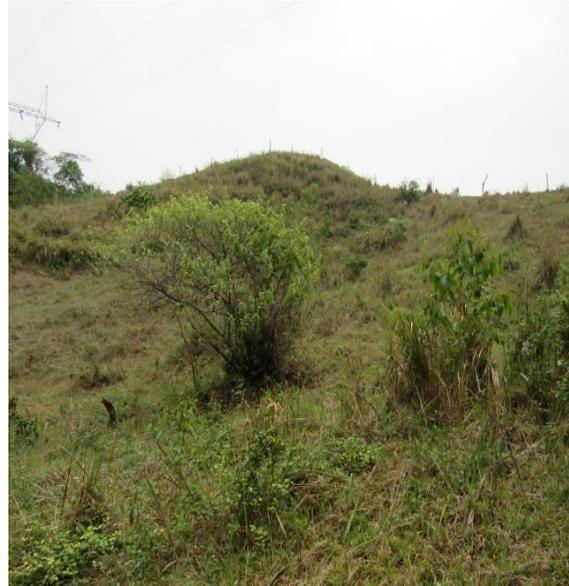
Fotografía 5–1 Perfil de la unidad de suelo CCh3.1.2d2

Presenta gran cantidad de piedra dentro del perfil, que corresponden a cantos y gravas, lo que convierte a esta unidad de suelo con alta limitación para su uso, además de su baja fertilidad, tal como se muestra en sus análisis químicos correspondientes. Su clase agrológica corresponde a la clase VII.

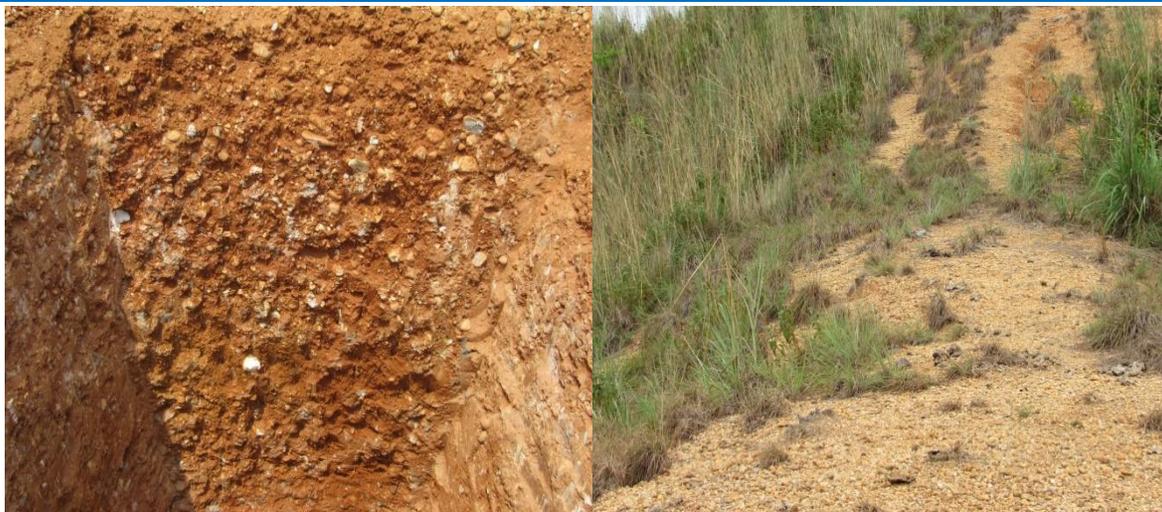
Fotografía 5–2 Perfil de la unidad de suelo CCh3.1.1c2

Se encuentra ubicada sobre un paisaje de lomerío y el subpaisaje corresponde a una cima, son suelos poco profundos de condiciones fisicoquímicas muy limitadas para la producción agropecuaria, con una pendiente de 7 a 12%, su clasificación taxonómica corresponde a Oxic Dystropepts isohipertérmico de la familia franco arcillosa. El uso actual se encuentra con pastos no tecnificados, utilizados en ganadería extensiva. Sus limitaciones están dadas por limitaciones climáticas especialmente por la temperatura y el cambio impredecible de la distribución de las lluvias, la presencia de grava dentro del perfil y su baja fertilidad, corresponde a una clase agrológica VII. Su perfil se describió en las coordenadas 75°28'53,0"W 7°02'38,5"N.

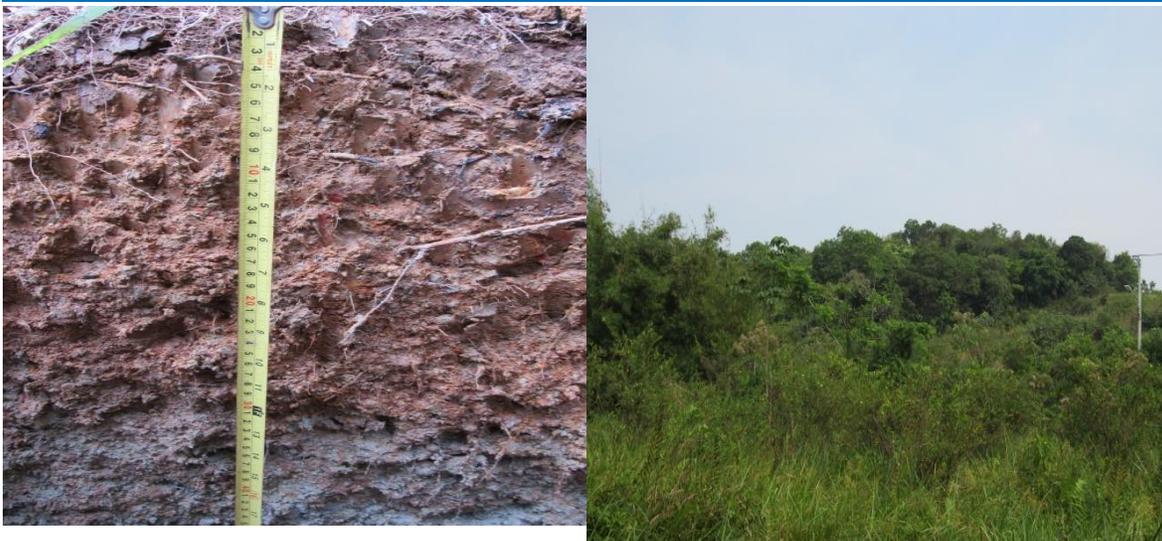
Fotografía 5–3 Perfil de la unidad de suelo CCh3.5.1bp

Esta unidad de suelo se encuentra ubicada en un paisaje de Terrazas con un subpaisaje de plano de terraza en la vereda El Retén, son suelos con muy buena profundidad, con limitadas características físicas y químicas, una pendiente de 3 a 7%, su clasificación taxonómica corresponde Fluventic Endoaquepts isohipertérmico de la familia franco Arcillo Arenosa, presenta un mal drenaje, con un horizonte gleyzado, sus limitaciones se presentan por altas temperaturas, la distribución impredecible de las lluvias y alta humedad dentro del perfil, nivel freático alto y su baja fertilidad, su clase agrológica es V. Su perfil se describió en las coordenadas 73°49'09,5"W 7°02'37,9"N.

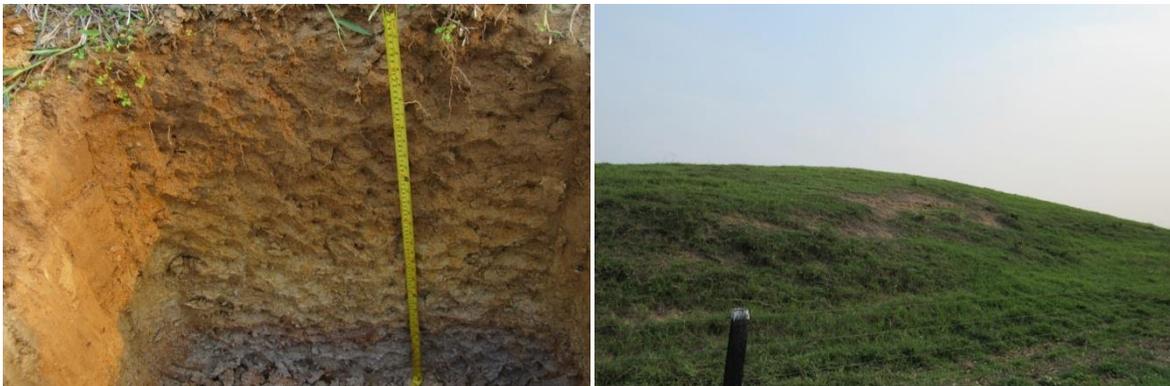
Fotografía 5–4 Perfil de la unidad de suelo CCh3.1.3c2

Se encuentra ubicada sobre un paisaje de lomerío en un subpaisaje de ladera, son suelos moderadamente profundos, con buenas características físicas, una pendiente de 7 a 12%, su clasificación taxonómica corresponde Typic Dystrudepts isohipertérmico de la familia arenosa, tienen un buen drenaje, sus limitaciones se presentan por altas temperaturas medioambientales, la erosión moderada y la distribución impredecible de las lluvias, su clase agrológica es VI. El perfil de esta unidad se describió en las coordenadas 73°45'14,4"W 7°02'41,7"N

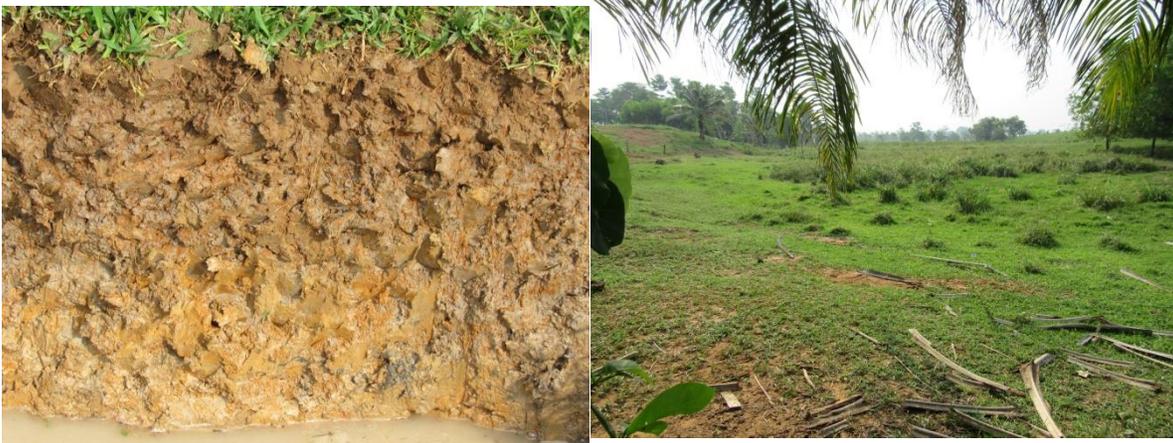
Fotografía 5–5 Perfil de la unidad de suelo CCh3.1.5a

Esta unidad de suelo se encuentra ubicada sobre un paisaje de zonas depresionales en un subpaisaje de bajos en la vereda El Zarzal, son suelos profundos, de estructura granular fuerte, un mal drenaje, posee una pendiente de 0 a 3%, la clasificación taxonómica corresponde a Oxiaquic Eutrudepts isohipertérmico de la familia franco arcillosa, presentan limitaciones por altas temperaturas medioambientales, la distribución impredecible de las lluvias, el alto nivel freático; su clase agrológica es V. El perfil de esta unidad se describió en las coordenadas 73°45'09,8"W 7°02'44"N.

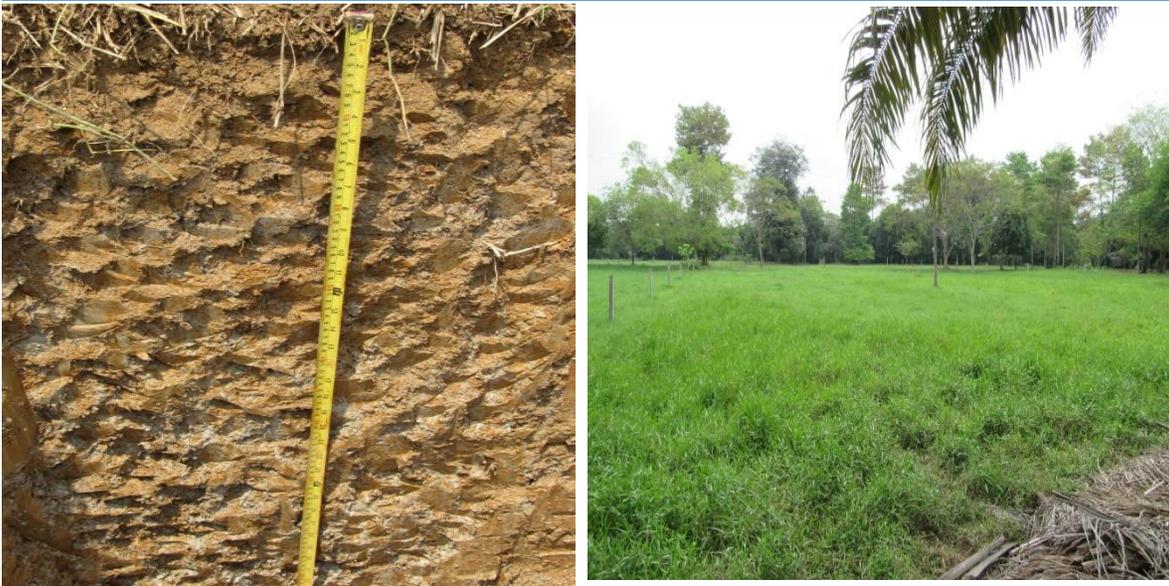
Fotografía 5–6 Perfil de la unidad de suelo DCh5.1.1a

El paisaje en el que se encuentra ubicada esta unidad es un plano de inundación, y el subpaisaje es una cubeta, son suelos profundos, con estructura granular, cuenta con moderado drenaje natural e interno, posee una pendiente de 0 a 3%, la clasificación taxonómica corresponde a Fluventic Endoaquepts isohipertérmico de la familia franco arcillosa, presentan limitaciones por altas temperaturas medioambientales, la distribución irregular de las lluvias, su clase agrológica es IV. El perfil de esta unidad se describió en la vereda Zarzal en las coordenadas 73°44'51,3"W 7°03'24.7"N.

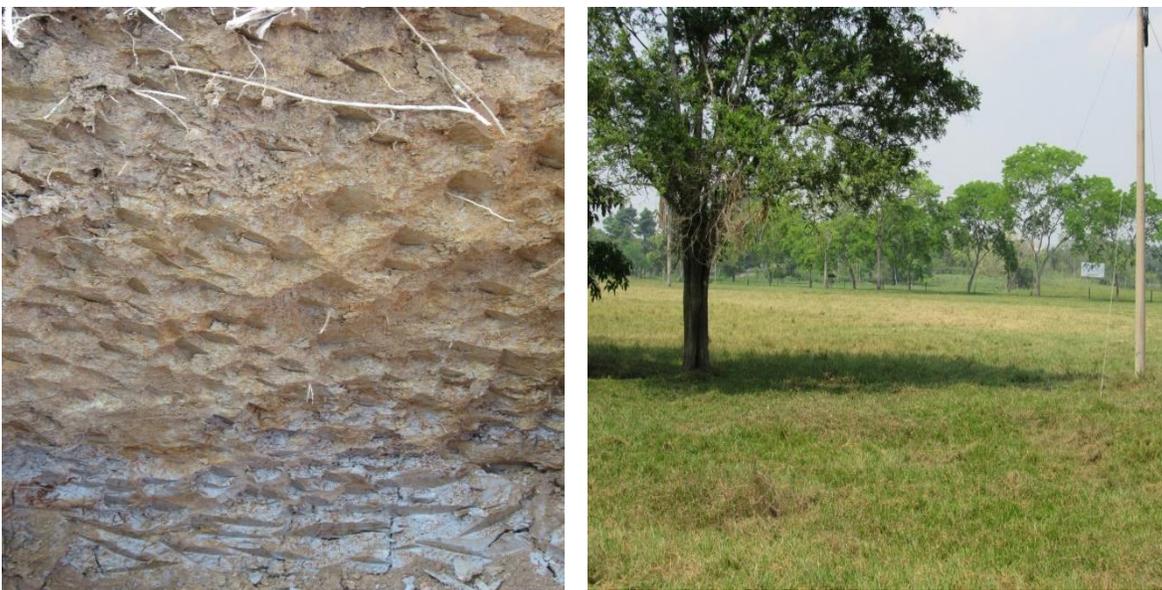
Fotografía 5–7 Perfil de la unidad de suelo CCh3.5.2a

La unidad de paisaje a la que corresponde esta unidad de suelo es de plano inundable en un subpaisaje de vega del río Zarzal, son suelos moderadamente profundos, con estructura granular en los horizontes superficiales y laminar y fuerte en los más profundos, cuenta con un moderado drenaje natural, posee una pendiente de 0 a 3%, la clasificación taxonómica corresponde a Fluvaquentic Endoaquepts isohipertérmico de la familia franco arcillo arenosa, sus limitaciones principales están dadas por altas temperaturas medioambientales, la distribución irregular de las lluvias, su baja fertilidad, su clase agrológica es IV. El perfil de esta unidad se describió en la vereda El Zarzal en las coordenadas 73°44'50,57"W 7°03'42,5"N.

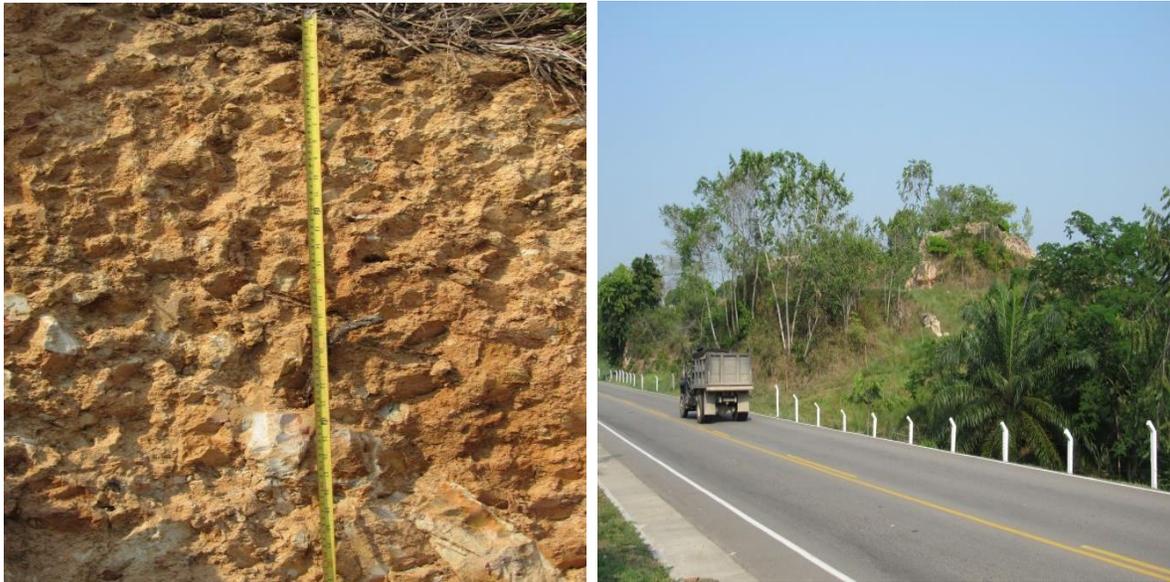
Fotografía 5–8 Perfil de la unidad de suelo CCh3.1.4e3

Son suelos que se encuentran ubicados en un paisaje de lomerío con un subpaisaje de ladera, son suelos superficiales, no presentan estructura definida en sus horizontes, pues su textura presenta un alto contenido de arena, cuentan con un buen drenaje natural, posee una pendiente de 25 a 50%, la clasificación taxonómica corresponde a Typic Quartzipsamments isohipertérmico de la familia Franco arcillo arenosa, sus limitaciones principales son las altas temperaturas medioambientales, el bajo contenido de nutrientes, la pendiente, el grado de erosión y la distribución irregular de las lluvias; su clase agrológica es VII. El perfil de esta unidad se describió en la vereda Patio Bonito en las coordenadas 73°41'44,8"W 7°05'50,3"N.

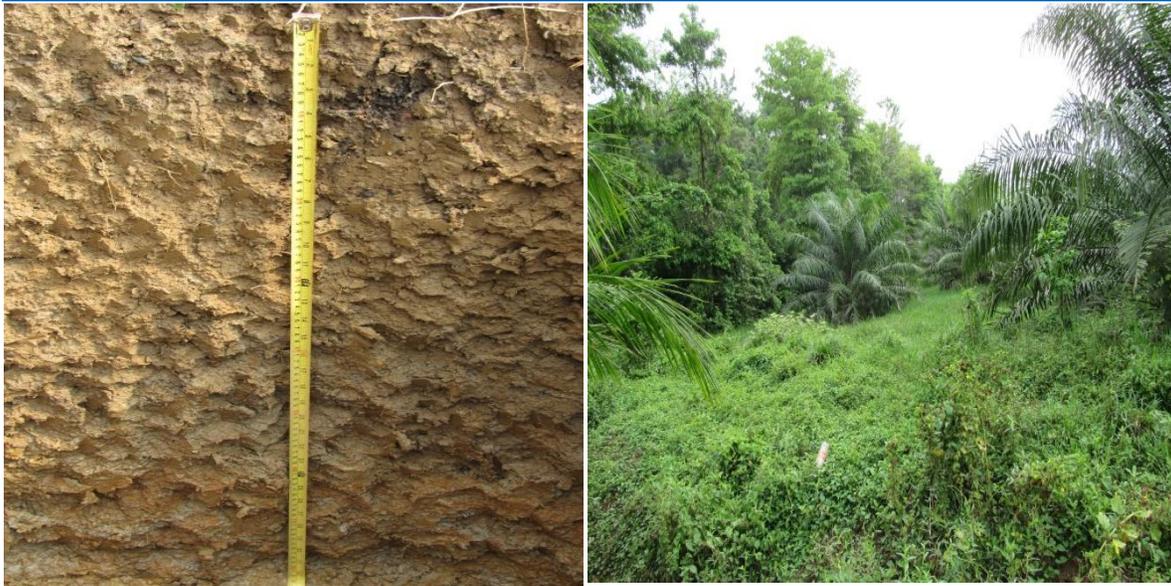
Fotografía 5–9 Perfil de la unidad de suelo DCh4.1.1b2

Esta unidad se encuentra sobre un paisaje de abanico en el subpaisaje de ápice, son suelos muy profundos, con estructura granular en los horizontes superficiales y laminar y moderadamente fuerte en los horizontes más profundos, presentan un moderado drenaje natural, poseen una pendiente de 0 a 3%, la clasificación taxonómica corresponde a Aeric Humaquepts isohipérmico de la familia Arcillosa, sus limitaciones principales son las altas temperaturas medioambientales, la distribución irregular de las lluvias, su baja fertilidad y la alta presencia de humedad dentro del perfil de suelo, su clase agrológica es IV. El perfil de esta unidad se describió en la vereda La Fortuna en las coordenadas 73°33'04,3"W 7°08'01,6"N.

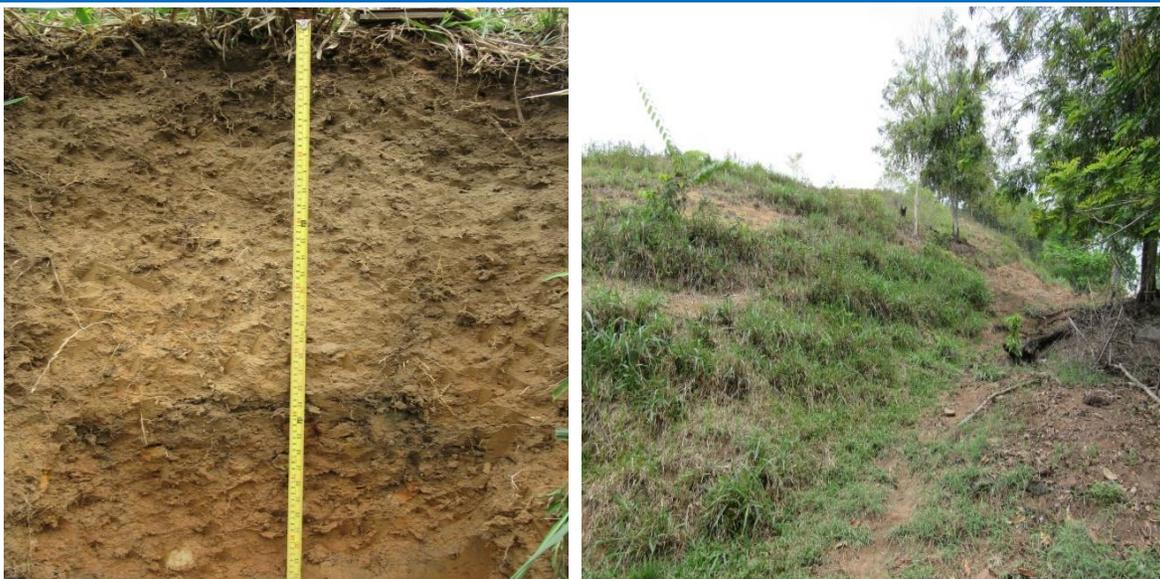
Fotografía 5–10 Perfil de la unidad de suelo CCh3.3.2e3

arcillosa, el drenaje natural es bueno, cuentan con una pendiente de 25 a 50%, la clasificación taxonómica corresponde a Oxic Dystrudepts isohipertérmico de la familia franco arcillo arenosa, sus limitaciones principales son las altas temperaturas medioambientales, el alto grado de erosión, la alta pendiente y su baja fertilidad, su clase agrológica es VII. El perfil de esta unidad se describió en la vereda Lisama 2 en las coordenadas 73°32'24"W 7°08'15,7"N.

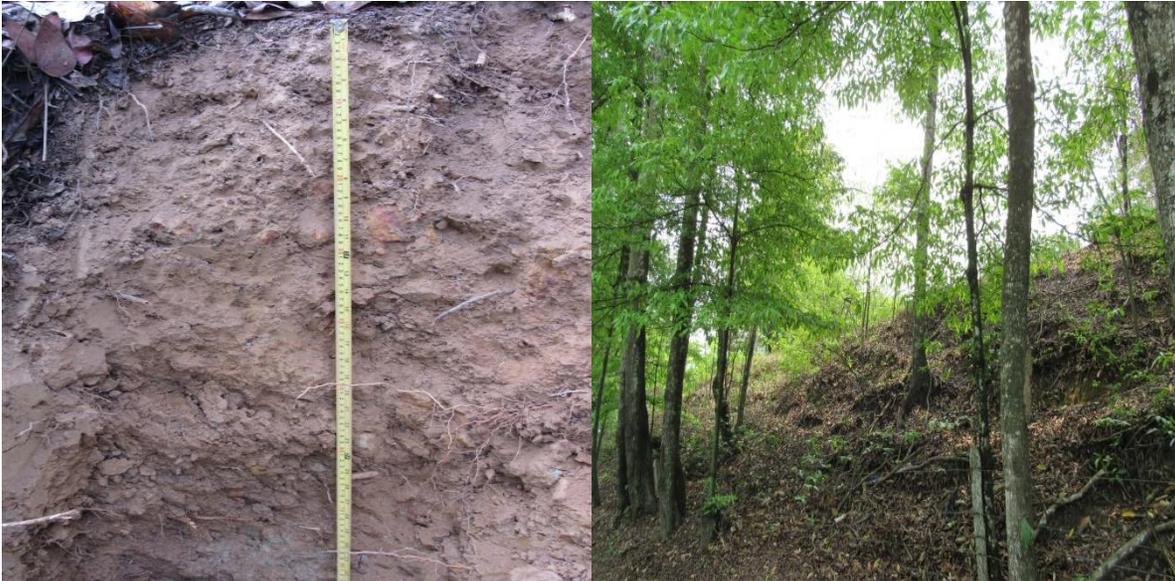
Fotografía 5–11 Perfil de la unidad de suelo CCh3.3.3e2

Presenta gran cantidad de piedra dentro del perfil, que corresponden a cantos y gravas, lo que lo convierten en una unidad de suelo que presenta alta limitación para su uso, además de su baja fertilidad y alto grado de erosión, tal como se muestra en sus análisis químicos correspondientes; su clase agrológica es VII.

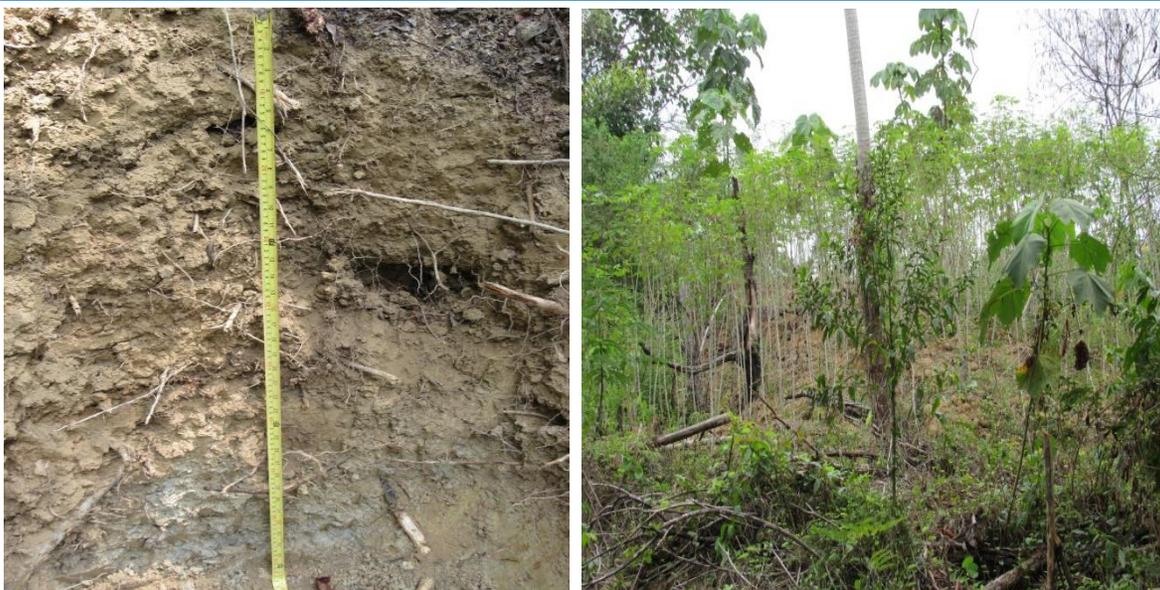
Fotografía 5–12 Perfil de la unidad de suelo CCh3.3.4e

Se encuentra ubicada sobre un paisaje de lomerío y el subpaisaje corresponde a una ladera, son suelos profundos de condiciones fisicoquímicas muy limitadas para la producción agropecuaria, con una pendiente de 25 a 50%, su clasificación taxonómica corresponde a Typic Dystrudepts isohipertérmico de la familia franco arcillo arenosa. El uso actual se encuentra con bosque secundario intervenido. Sus limitaciones están dadas por la temperatura, la alta pendiente, la baja fertilidad natural, corresponde a una clase agrológica VII. Su perfil se describió en las coordenadas 73°31'49,5"W 7°08'06,86"N.

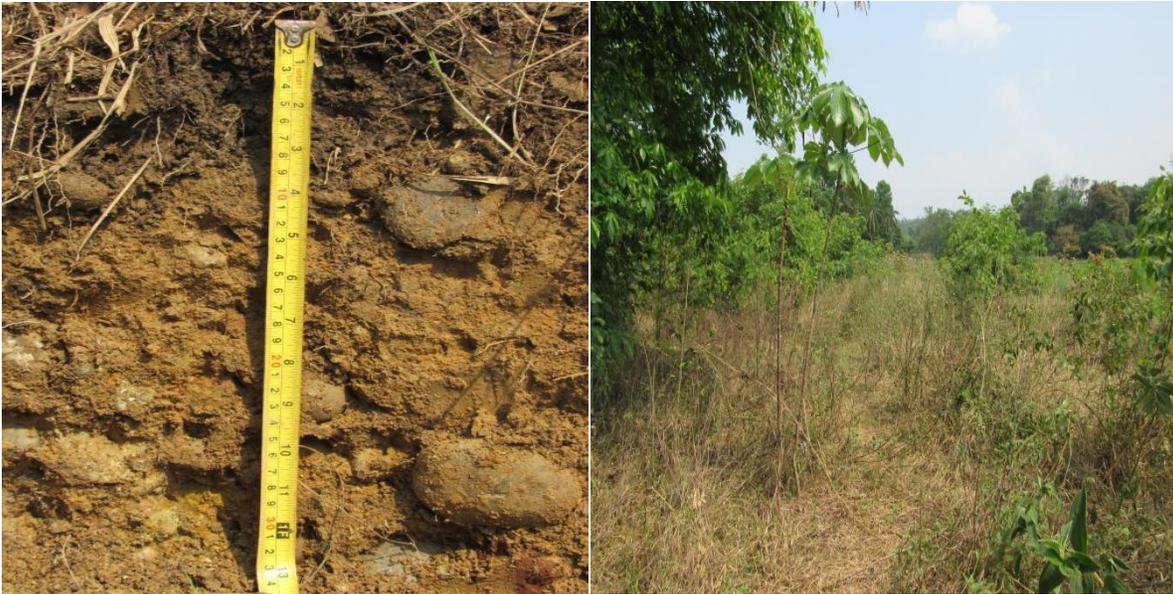
Fotografía 5–13 Perfil de la unidad de suelo DCh6.2.1ap

Esta unidad de suelo se encuentra ubicada en un paisaje de Terrazas con un subpaisaje de plano de terraza, son suelos con muy poca profundidad efectiva, con limitadas características físicas y químicas, una pendiente de 0 a 3%, su clasificación taxonómica corresponde Lithic Udorthents isohipertérmico de la familia franco Arcillo arenosa, presenta gran cantidad de cantos y gravas dentro del perfil, sus limitaciones se presentan por altas temperaturas, alta presencia de roca dentro del perfil, baja fertilidad, su clase agrológica es VI. Su perfil se describió en las coordenadas 73°30'10,88"W 7°07'53,7"N.

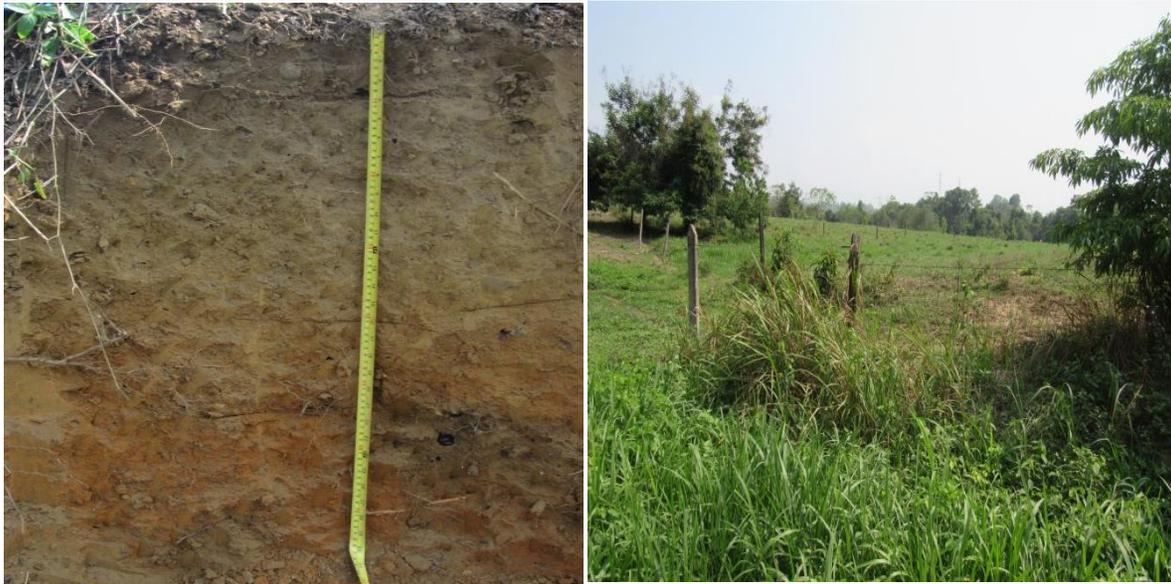
Fotografía 5–14 Perfil de la unidad de suelo DCh6.2.2^a

Se encuentra ubicada sobre un paisaje de valle en un subpaisaje de planos de terraza alta del río Sogamoso, son suelos profundos, con buenas características físicas, una pendiente de 0 a 3%, su clasificación taxonómica corresponde Oxyc Dystrudepts isohipertérmico de la familia franco arcillo arenosa, tienen un buen drenaje, sus limitaciones se presentan por altas temperaturas medioambientales, baja fertilidad, su clase agrológica es IV. El perfil de esta unidad se describió en las coordenadas 73°30'03,56"W 7°07'50,6"N

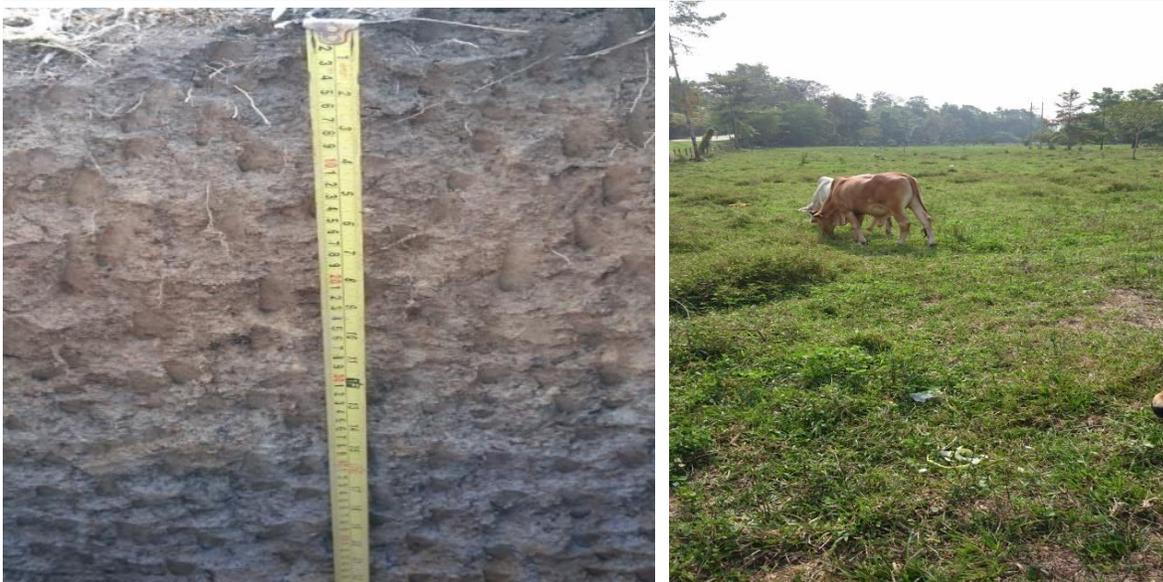
Fotografía 5–15 Perfil de la unidad de suelo DCh6.1.1a

Esta unidad de suelo se encuentra ubicada sobre un paisaje de plano de inundación en un subpaisaje de vegas y sobre vegas del río Sogamoso, son suelos profundos, de estructura granular de clase fina y grado débil, posee mal drenaje, una pendiente de 0 a 3%, la clasificación taxonómica corresponde a Fluventic Endoaquepts isohipertérmico de la familia franco arcillo arenosa, presentan limitaciones por altas temperaturas medioambientales, el alto nivel freático; su clase agrológica es V. El perfil de esta unidad se describió en las coordenadas 73°29'52,4"W 7°07'53,4"N.

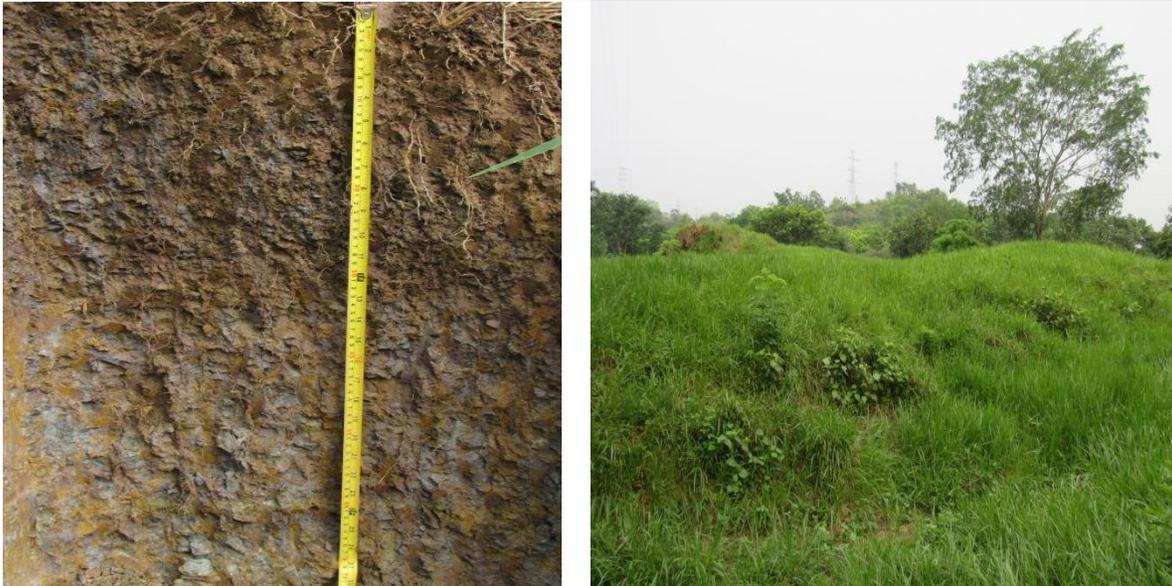
Fotografía 5–16 Perfil de la unidad de suelo CCh2.1.4e2

El paisaje en el que se encuentra ubicada esta unidad es de colinas, y el subpaisaje es una ladera, son suelos profundos, con estructura granular, cuenta con buen drenaje natural e interno, posee una pendiente de 25 a 50%, la clasificación taxonómica corresponde a Lithic Udorthents isohipertérmico de la familia franco arcillosa, presentan limitaciones por altas temperaturas medioambientales, alta pendiente, poca profundidad efectiva, grado de erosión moderada y baja fertilidad, su clase agrológica es VI. El perfil de esta unidad se describió en la vereda Zarzal en las coordenadas 73°25'59,5"W 7°06'39.01"N.

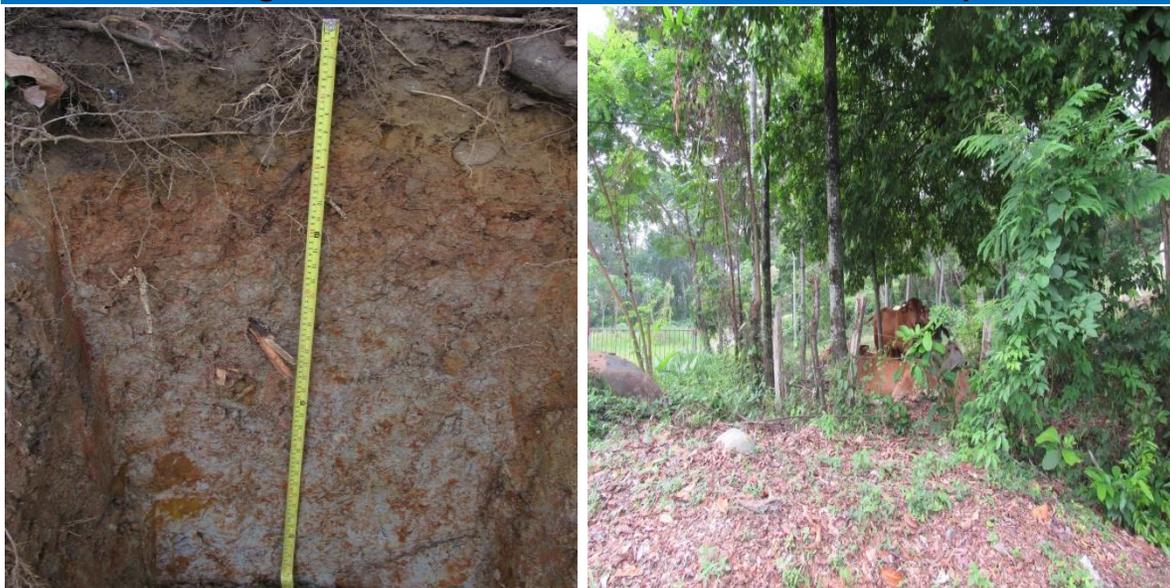
Fotografía 5–17 Perfil de la unidad de suelo CCh2.1.1c2p

La unidad de paisaje a la que corresponde esta unidad de suelo es de colina en un subpaisaje de cima, son suelos moderadamente profundos, con estructura granular en el horizonte superficial y laminar y fuerte en los más profundos, cuenta con buen drenaje natural, posee una pendiente de 12 a 25%, la clasificación taxonómica corresponde a Typic Dystrudepts isohipertérmico de la familia franco arcillo arenosa, sus limitaciones principales están dadas por altas temperaturas medioambientales, su baja fertilidad, la presencia de piedra en superficie, su clase agrológica es VI. El perfil de esta unidad se describió en la vereda El Peaje del municipio de Betulia en las coordenadas 73°25'51,4"W 7°06'44,88"N.

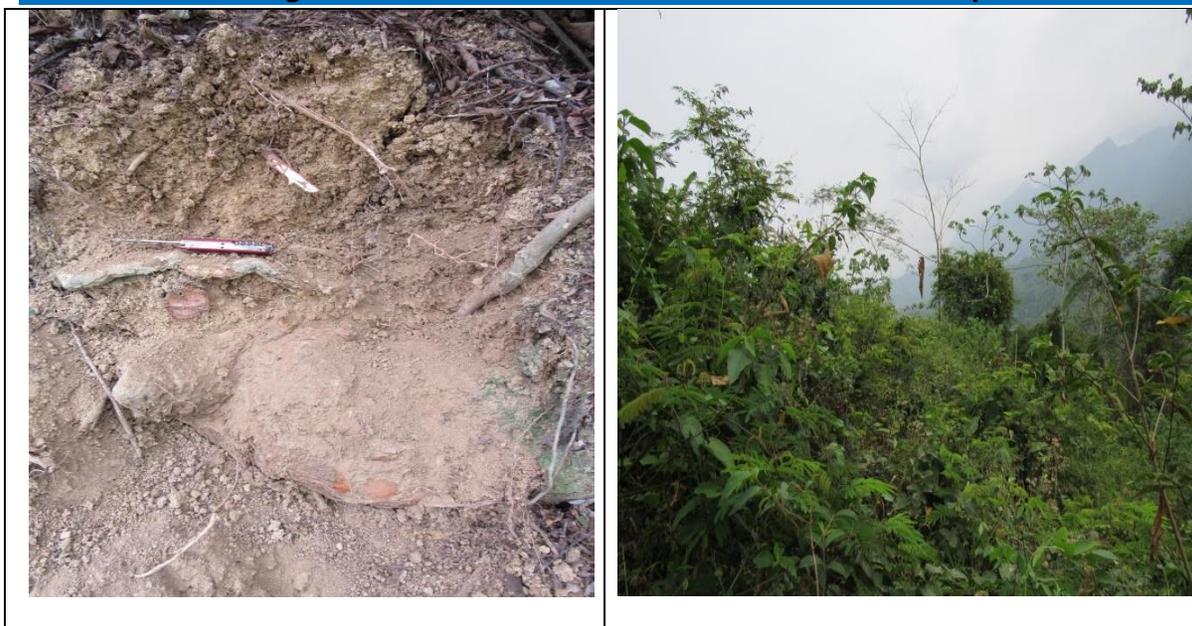
Fotografía 5–18 Perfil de la unidad de suelo CCh2.1.3cp

Son suelos que se encuentran ubicados en un paisaje de lomas con un subpaisaje de ladera, son suelos superficiales, con estructura granular en el primer horizonte, mientras que el segundo horizonte presentan una estructura en bloques sub angulares, cuentan con un buen drenaje natural, posee una pendiente de 12 a 25%, la clasificación taxonómica corresponde a Lithic Dystrudepts isohipertérmico de la familia Franco Arcillosa, sus limitaciones principales son las altas temperaturas medioambientales, el bajo contenido de nutrientes, la pendiente; la clase agrológica a la que pertenece es VI. El perfil de esta unidad se describió en las coordenadas 73°23'34,9"W 7°09'36,81"N.

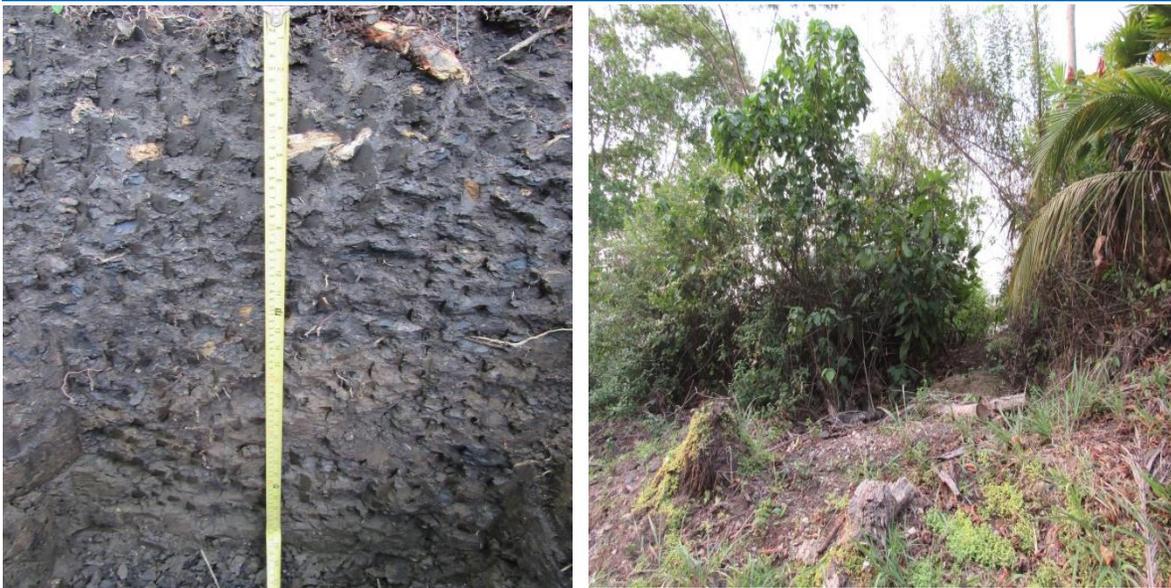
Fotografía 5–19 Perfil de la unidad de suelo CCh2.1.2e

Se encuentra sobre un paisaje de lomas en el subpaisaje de ladera, son suelos muy profundos, con estructura granular en los horizontes superficiales y laminar y fuerte en los horizontes más profundos, presentan un buen drenaje natural, poseen una pendiente de 25 a 50%, la clasificación taxonómica corresponde a Humic Lithic Eutrudepts isohipertérmico de la familia Franco Arcillo limosa, sus limitaciones principales son, su alta pendiente, poca profundidad efectiva y su baja fertilidad, su clase agrológica es VI. El perfil de esta unidad se describió en las coordenadas 73°17'59"W 7°09'02,04"N.

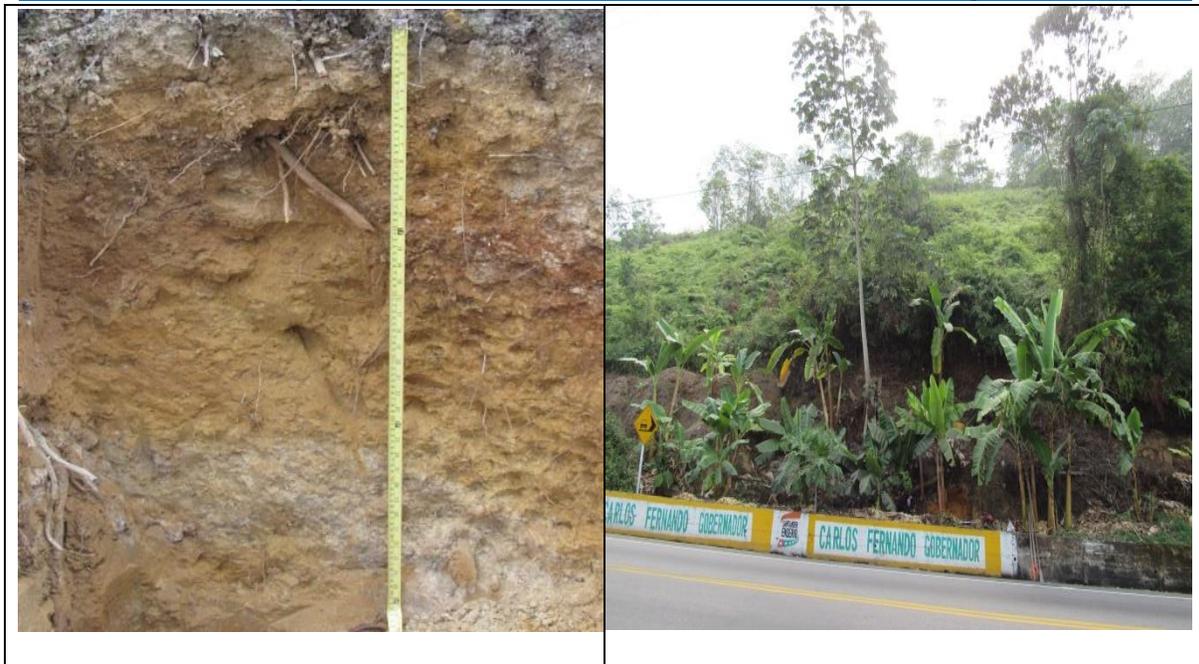
Fotografía 5–20 Perfil de la unidad de suelo CMh1.1.2g

Esta unidad se encuentra sobre un crestón homoclinal como paisaje, en un subpaisaje de ladera estructural, son suelos moderadamente profundos, poseen una estructura granular en los horizontes superficiales y laminar y moderadamente fuerte en los horizontes más profundos, el drenaje natural es bueno, cuentan con una pendiente de 50 a 75%, la clasificación taxonómica corresponde a Typic Dystrudepts isohipertérmico de la familia franco arcillosa, sus limitaciones principales son, la alta pendiente y su baja fertilidad, su clase agrológica es VIII. El perfil de esta unidad se describió en las coordenadas 73°17'26,4"W 7°09'47,09"N.

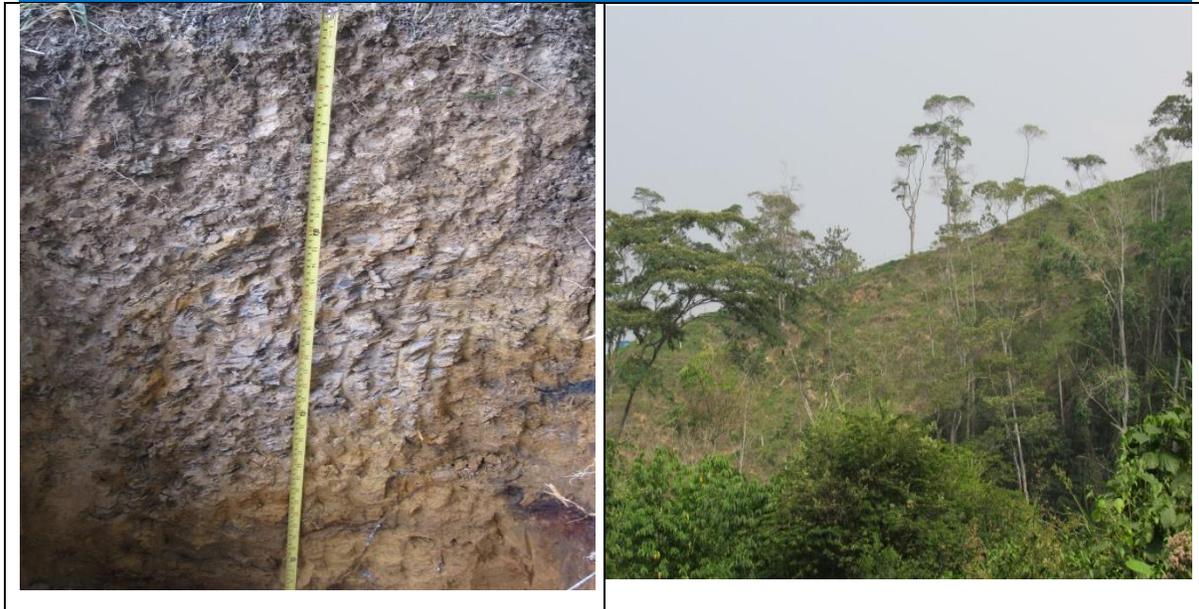
Fotografía 5–21 Perfil de la unidad de suelo CCh1.1.1e

La unidad de suelo está sobre un crestón homoclinal como y con un subpaisaje de cima, tiene una pendiente que oscila entre 25 a 50%, son suelos superficiales con horizontes de poco espesor, después de los 25 centímetros de profundidad se encuentra el horizonte C mezclado con roca, por lo que se define como un horizonte CR, con presencia de fragmentos de roca tipo gravas dentro del perfil. El uso actual está en pastos limpios de baja tecnificación. La descripción de su perfil, que se observa en la Fotografía 5–1, se realizó en las coordenadas 73°16'46.5"W 7°10'51,8"N. Presenta una estructura granular en su primer horizonte, mientras que en el segundo es laminar y fuerte. Su clasificación taxonómica corresponde a Lithic Udorthens de la familia isohipertemica, franco arcillosa de clima medio húmedo, presenta alta limitación para su uso, la alta pendiente, su baja fertilidad, poca profundidad efectiva limitada por roca y alto grado de erosión. Su clase agrologica es VII.

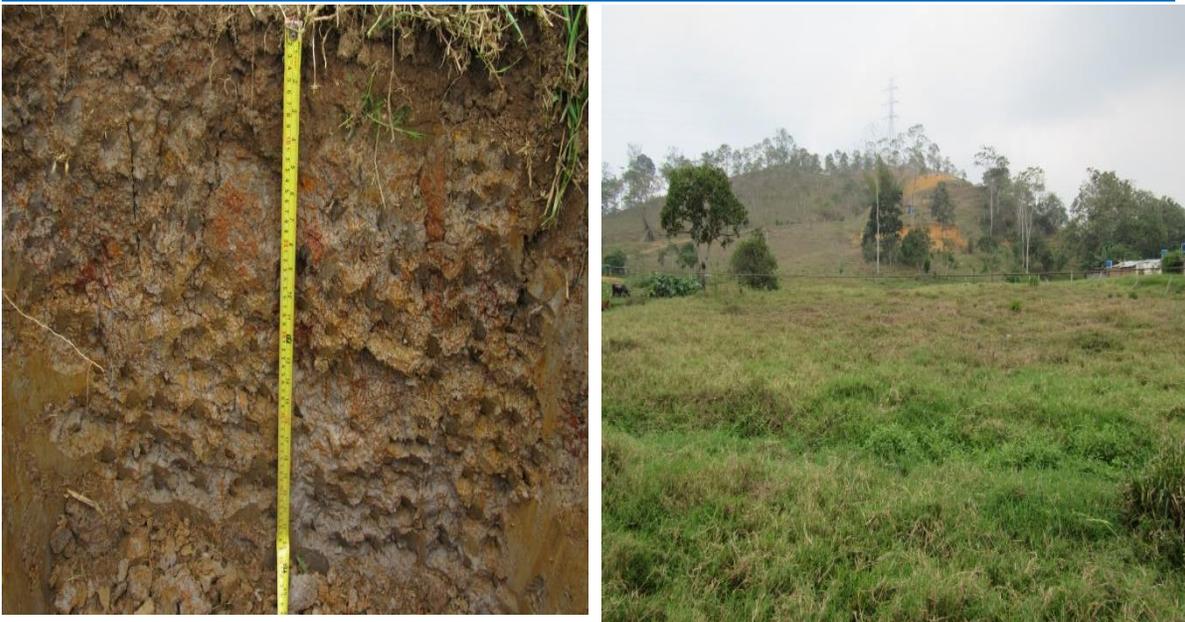
Fotografía 5–22 Perfil de la unidad de suelo CMh2.3.1^a

Se encuentra ubicada sobre un paisaje de colinas y el subpaisaje corresponde a zonas depresionales (bajos), son suelos moderadamente profundos, con un nivel freático a 70 centímetros aproximadamente, presenta fenómenos de óxido-reducción a lo largo del perfil por la presencia de alta humedad; su clasificación taxonómica corresponde a Typic Endoaquepts isohiptérmico de la familia franco arcillosa. El uso actual se encuentra con pastos limpios. Sus limitaciones están dadas, por la baja fertilidad natural, corresponde a una clase agrológica V. Su perfil se describió en las coordenadas 73°16'47,70"W 7°08'54,31"N.

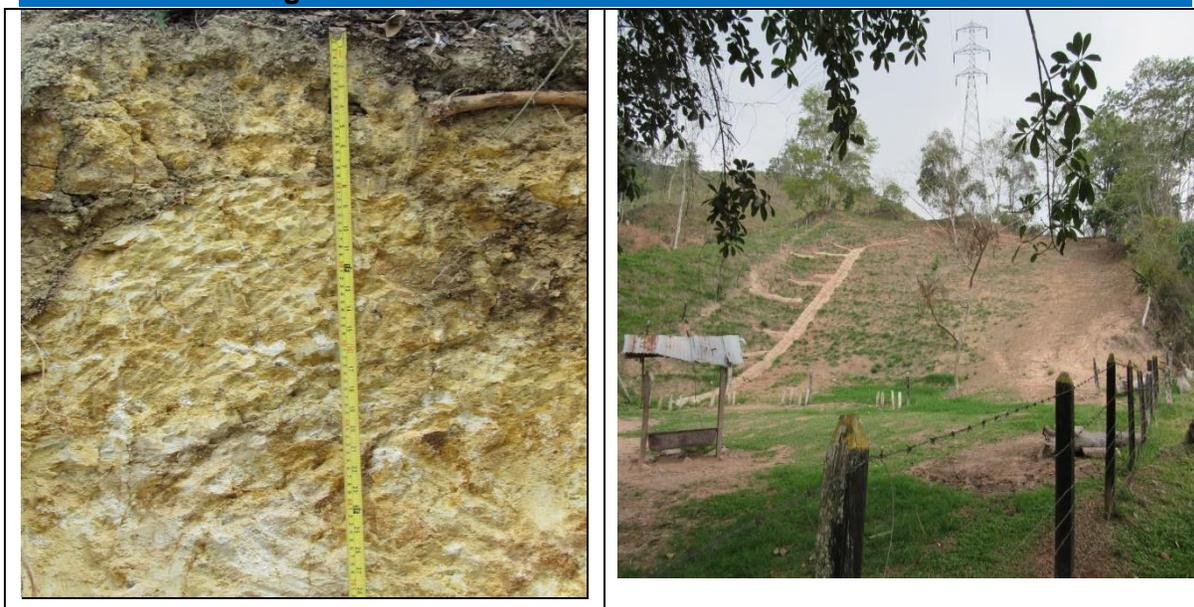
Fotografía 5–23 Perfil de la unidad de suelo CMh2.1.4e2

corresponde a rocas sedimentarias del tipo de areniscas cuarcíticas, sus limitaciones se presentan por alta presencia de roca dentro del perfil, baja fertilidad, baja profundidad efectiva, alta pendiente, su clase agrológica es VII. Su perfil se describió en las coordenadas 73°16'09,4"W 7°08'31,2"N.

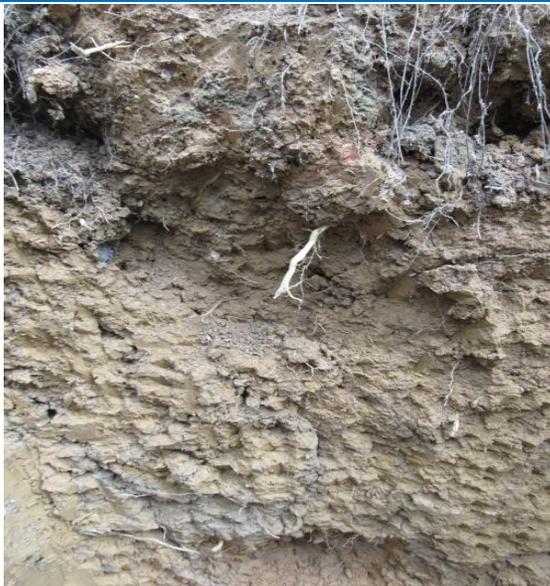
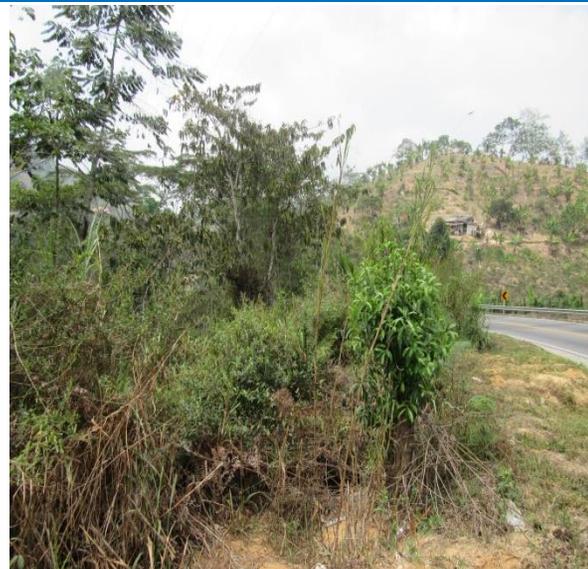
Fotografía 5–24 Perfil de la unidad de suelo CMh2.1.3e

Se encuentra ubicada sobre un paisaje de colinas en un subpaisaje de ladera, son suelos moderadamente profundos, con buenas características físicas, una pendiente de 25 a 50%, su clasificación taxonómica corresponde Typic Eutrudepts isohipertérmico de la familia Franco arcillo arenosa, tienen un buen drenaje, una estructura granular en el primer horizonte y en los siguientes se presentan bloques sub angulares, sus limitaciones se presentan por alta pendiente, baja fertilidad, su clase agrológica es VII. El perfil de esta unidad se describió en las coordenadas 73°16'00,3"W 7°08'16,8"N

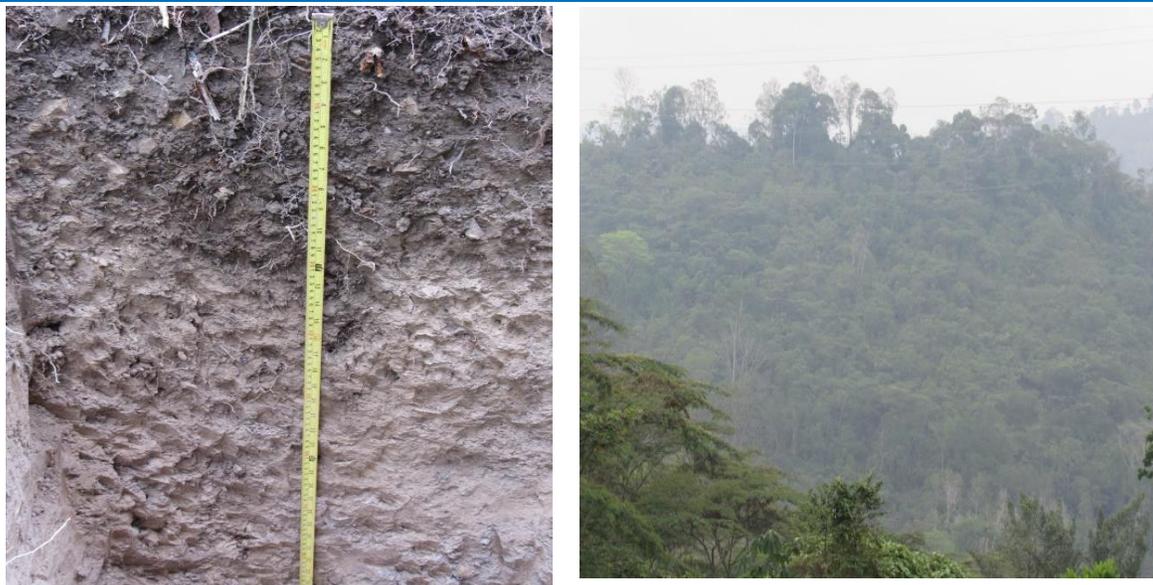
Fotografía 5–25 Perfil de la unidad de suelo CCh1.2.1g2

Esta unidad de suelo se encuentra ubicada sobre un espinazo como paisaje en un subpaisaje de chevrón, son suelos moderadamente profundos, de estructura granular en su primer horizonte y laminar en los horizontes más profundos, presencia de grava dentro del perfil, posee buen drenaje, una pendiente de >75%, la clasificación taxonómica corresponde a Typic Udorthents isohipertérmico de la familia franco arcillosa, presenta limitaciones por su alta pendiente, alto grado de erosión, baja fertilidad; su clase agrológica es VIII. El perfil de esta unidad se describió en las coordenadas 73°18'14,4"W 7°09'13,96"N.

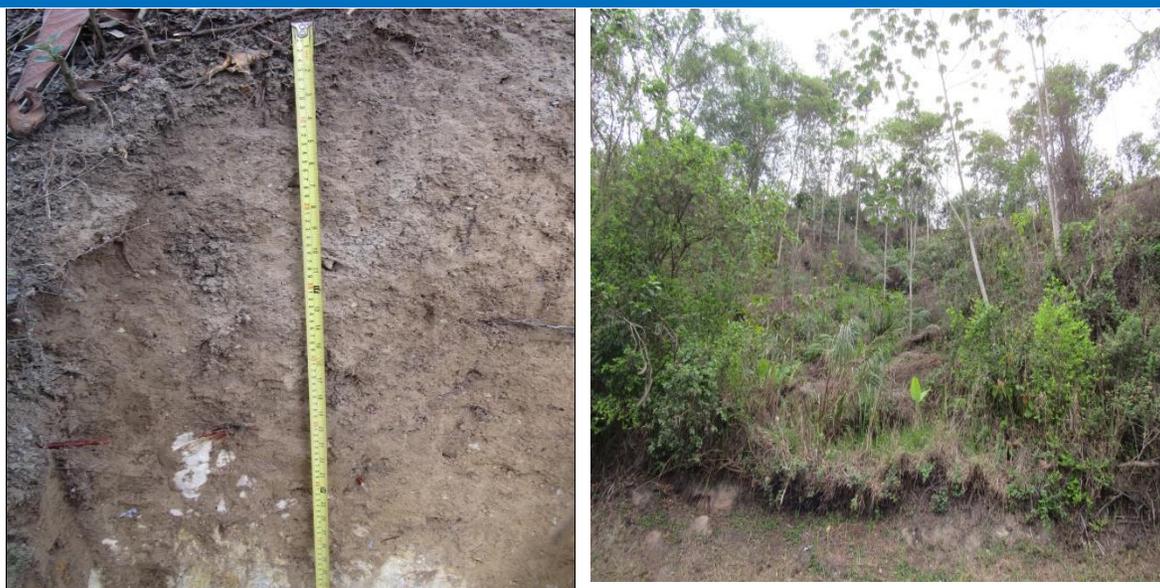
Fotografía 5–26 Perfil de la unidad de suelo CMh2.1.1e2

El paisaje en el que se encuentra ubicada esta unidad es de Lomas, y el subpaisaje es una cima, son suelos poco profundos, con estructura granular en sus tres horizontes, cuenta con buen drenaje natural e interno, posee una pendiente de 25 a 50%, la clasificación taxonómica corresponde a Typic Dystrudepts isohipertérmico de la familia franco arcillosa, presenta limitaciones por alta pendiente, poca profundidad efectiva, grado de erosión moderada y baja fertilidad, su clase agrológica es VII. El perfil de esta unidad se describió en las coordenadas 73°15'55,49"W 7°08'05.56"N.

Esta unidad de suelo, presenta un gran desbalance entre el calcio, magnesio y potasio, los micro elementos también se encuentran en estado deficiente. Posee un pH fuertemente ácido, la disponibilidad de materia orgánica es baja, lo mismo que la disponibilidad de fósforo. Presenta como limitantes, la pendiente, la baja erosión y la baja fertilidad.
