**CONCESIÓN RUTA DEL CACAO
ESTUDIO DE IMPACTO AMBIENTAL CONSTRUCCIÓN
CORREDOR VIAL BUCARAMANGA – BARRANCABERMEJA – YONDO**

CAPITULO 5.1.4 SUELOS

Agosto 2016

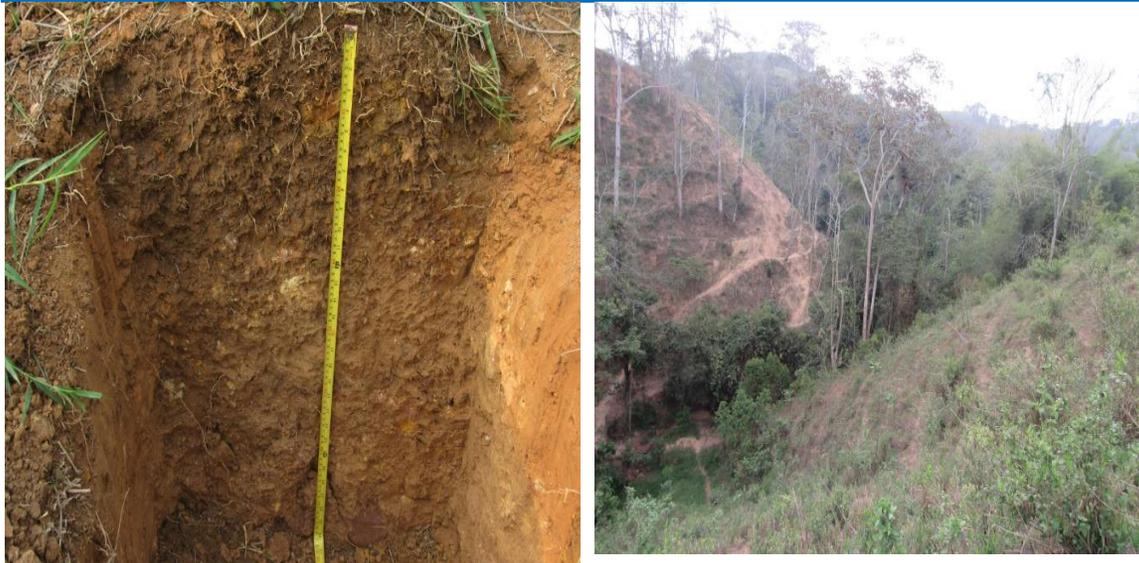
Fotografía 5–27 Perfil de la unidad de suelo CMh2.1.2f2

natural, posee una pendiente de 50 a 75%, la clasificación taxonómica corresponde a Typic Dystrudepts isohipertérmico de la familia franco arcillosa, sus limitaciones principales están dadas por altas temperaturas medioambientales, su baja fertilidad, la presencia de piedra en superficie, su clase agrológica es VI. El perfil de esta unidad se describió en la vereda El Peaje del municipio de Betulia en las coordenadas 73°25'51,4"W 7°06'44,88"N.

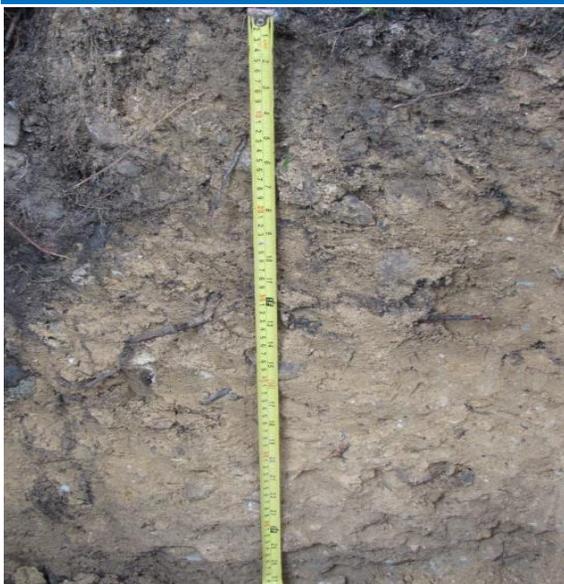
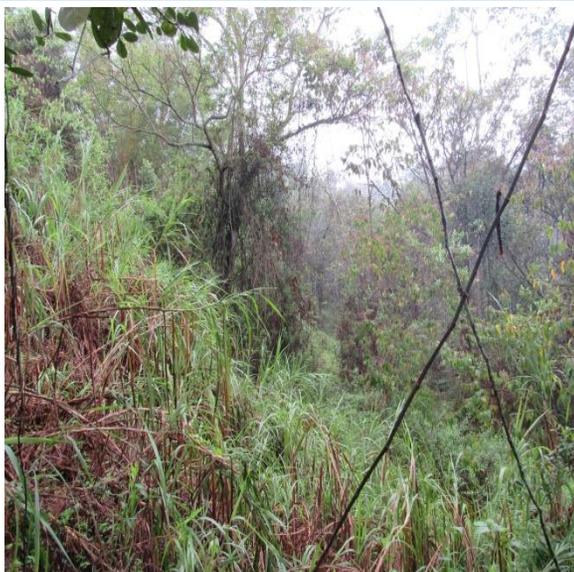
Fotografía 5–28 Perfil de la unidad de suelo CCs2.1.3e

Son suelos que se encuentran ubicados en un paisaje de lomas con un subpaisaje de ladera, son suelos superficiales, con estructura granular, cuentan con un buen drenaje natural, poseen una pendiente de 12 a 25%, la clasificación taxonómica corresponde a Typic Udorthents isohipertérmico de la familia Franco Arcillo arenosa, sus limitaciones principales son el bajo contenido de nutrientes, la alta pendiente; la clase agrológica a la que pertenece es VII. El perfil de esta unidad se describió en las coordenadas 73°14'16,9"W 7°07'06,5"N.

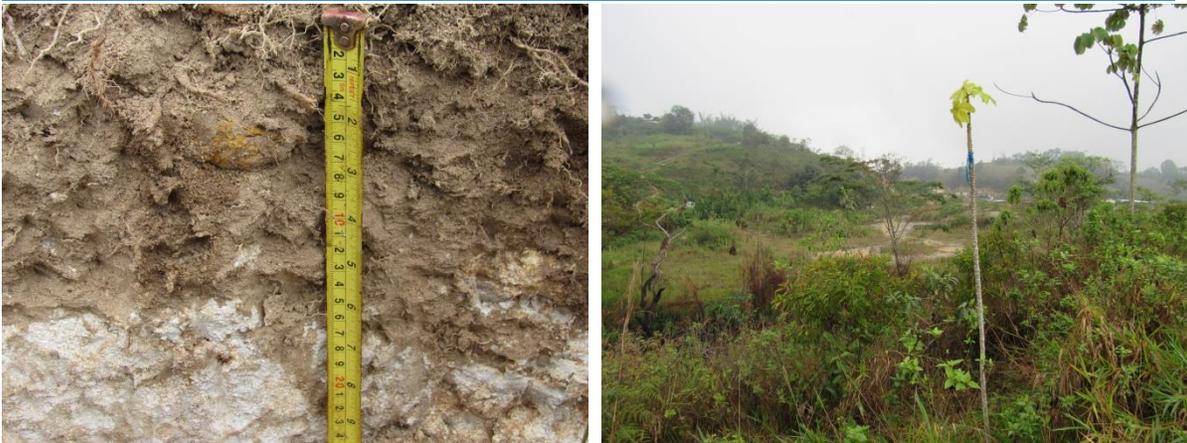
Fotografía 5–29 Perfil de la unidad de suelo CCs2.1.2e2

Se encuentra sobre un paisaje de lomas en el subpaisaje de cimas, son suelos muy superficiales, presentan un buen drenaje natural, poseen una pendiente de 25 a 50%, la clasificación taxonómica corresponde a Lithic Udorthents isohipertérmico de la familia franco arcillosa, sus limitaciones principales son, su alta pendiente, poca profundidad efectiva y su baja fertilidad, su clase agrológica es VIII. El perfil de esta unidad se describió en las coordenadas 73°14'25,3"W 7°07'01"N.

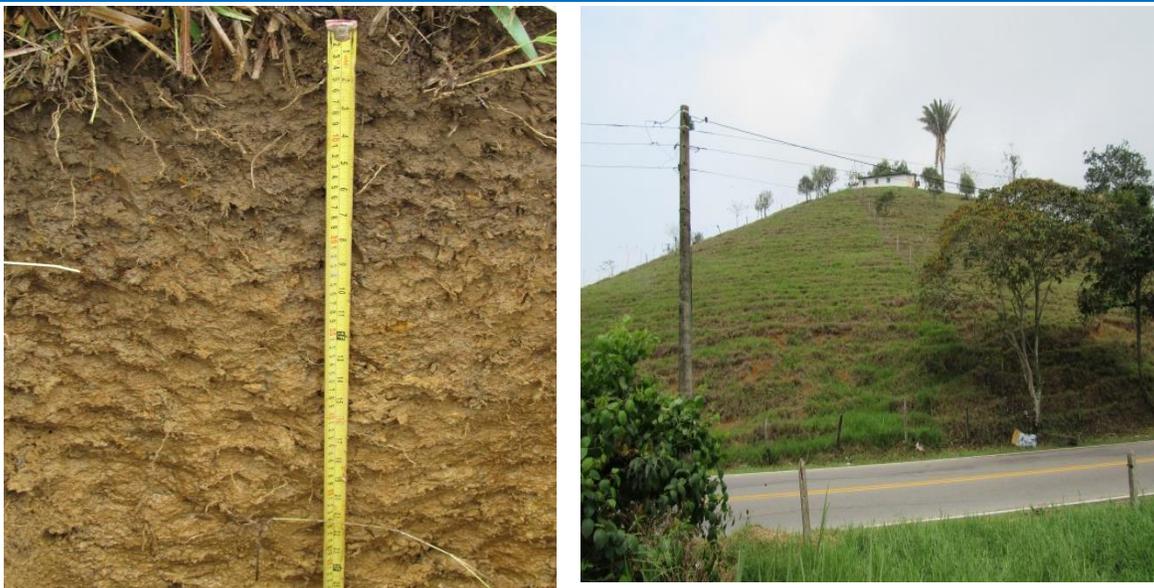
Fotografía 5–30 Perfil de la unidad de suelo CCs2.1.2e2

la clasificación taxonómica corresponde a Typic Dystrudepts isohipertérmico de la familia franco arcillosa, sus limitaciones principales son, la alta pendiente y su baja fertilidad, su clase agrológica es VII. El perfil de esta unidad se describió en las coordenadas 73°16'47,88"W 7°09'10,85"N.
