Anexo 4-3

EVALUACIÓN DE IMPACTO PAISAJÍSTICO

En el marco de la Evaluación Ambiental del Proyecto RT Sulfuros, el titular manifiesta su preocupación por la posible intervención y modificación del Paisaje, producto de la instalación del Proyecto y la potencial generación de impactos visuales sobre el área de las rutas asociadas, debido al interés turístico que presenta la zona, especialmente en la zona costera con las obras asociadas a la Planta Desaladora y en la zona interior con la ampliación del Tranque Talabre y sus conos de depositación.

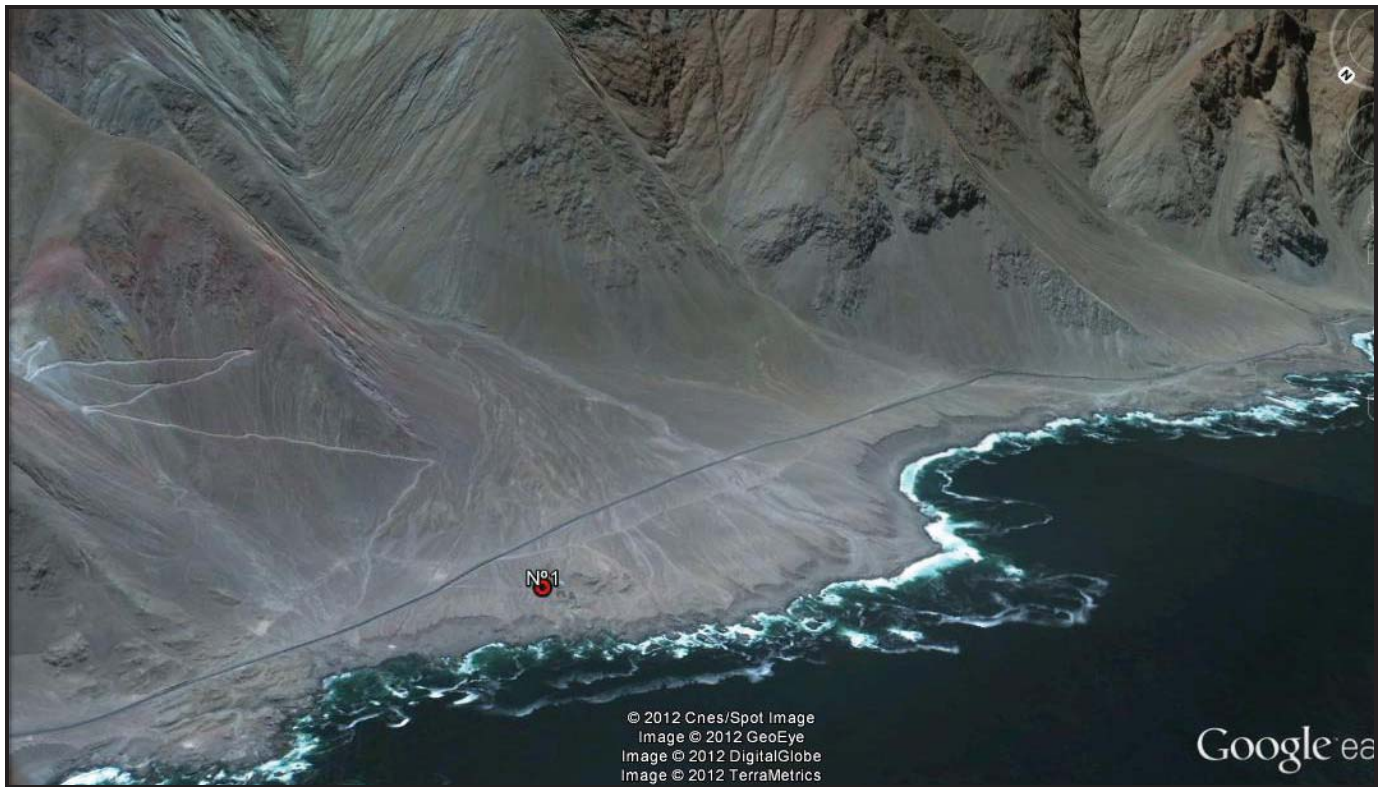
Figura 2. Determinación de los Puntos de Observación en el Área de Estudio Desaladora

PO	x	Y
1	373.750	7.544.749

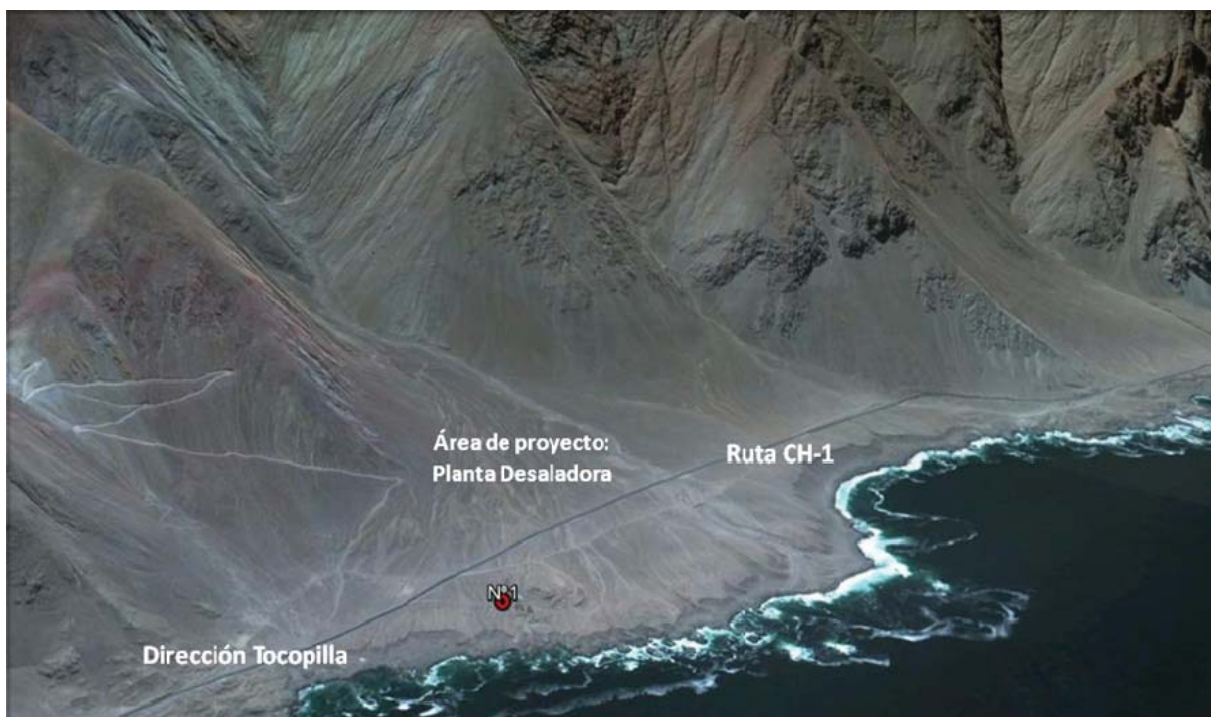
Figura 4. Relación Espacial del Proyecto con su Entorno Planta Desaladora

En la Figura N°4 se muestra el contexto espacial que presenta la Planta Desaladora, adjunta a la Ruta costera CH-1, extensa y paralela a la costa permitiendo una gran amplitud visual, con vistas panorámicas extensas sobre los 3 Km. Los cerros cercanos limitan la vista en un ángulo específico, actuando como telón de fondo. La localidad más cercana es la ciudad de Tocopilla a 15 Km del área de proyecto, con ninguna posibilidad de visualizar la Planta, donde los observadores son los usuarios de la ruta costera.

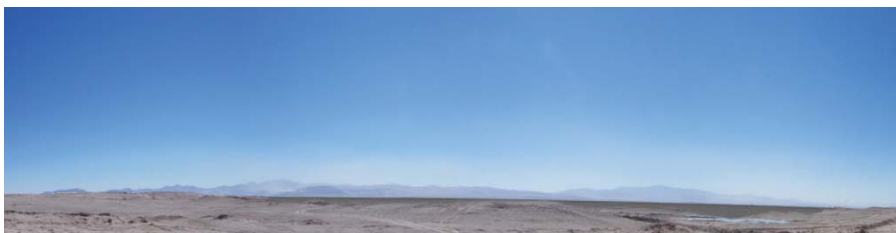
Fotografía 2. Fotografía de PO1 con Fotomontaje

En el fotomontaje se aprecia de manera leve la intervención que tendría el proyecto con la inclusión de los conos de depositación. El color del material se asemeja a los cerros existentes

Tranque Talabre	
PO	Visibilidad proyecto
1	No es visible
2	Poco visible
3	Poco visible
4	Poco visible
5	Poco visible
6	No es visible

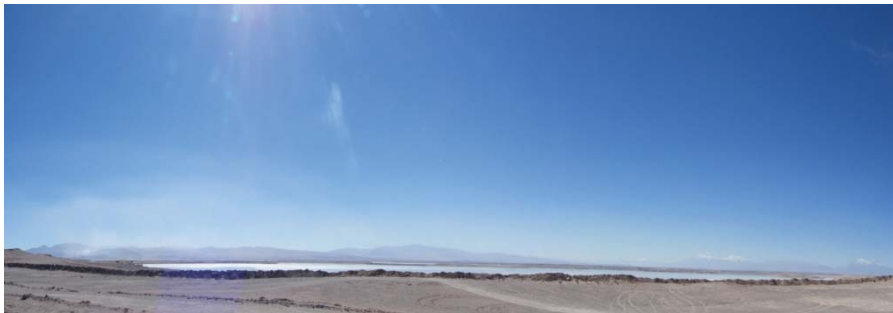
Fotografía 3. Fotografía de PO2 sin Fotomontaje

Ubicación PO2: E: 526.929, N: 7.522.512

Distancia: 140 mts

Punto de observación que presenta mayor cercanía con el actual Tranque Talabre, donde las vistas son extensas sin elementos que interfieran en ella. El tranque resalta en el paisaje por el reflejo que se produce con el sol.

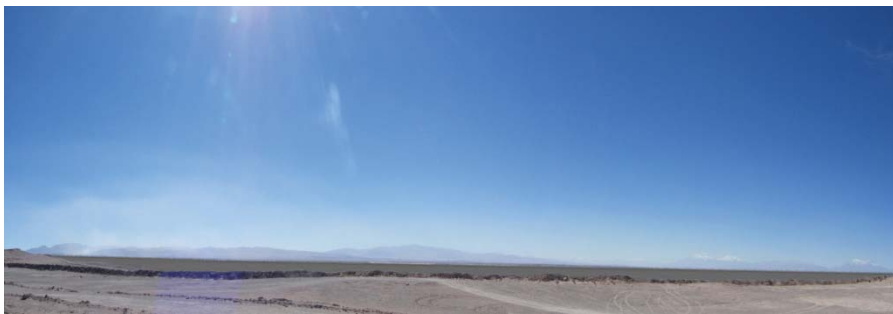
Fotografía 4. Fotografía de PO2 con Fotomontaje

En el fotomontaje se aprecia un nuevo horizonte de material de colores similares a los existentes. Esta nueva incorporación de material es visible desde este punto para un observador que transite por la Ruta CH-21.

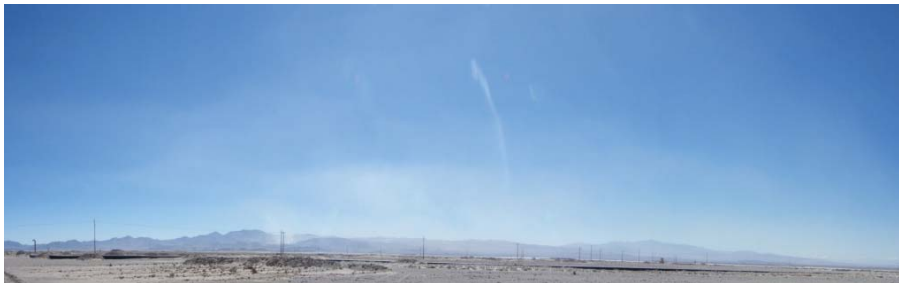
Fotografía 5. Fotografía de PO3 sin Fotomontaje

Ubicación PO3: E: 524.204, N: 7.522.334

Distancia: 650 mts

Punto de observación donde es posible observar el tranque con poca nitidez por la distancia y extensa de las vistas. Aquí ya es posible visualizar obras complementarias de la actividad minera como son tendidos eléctricos, tuberías y acumulación mayor de material.

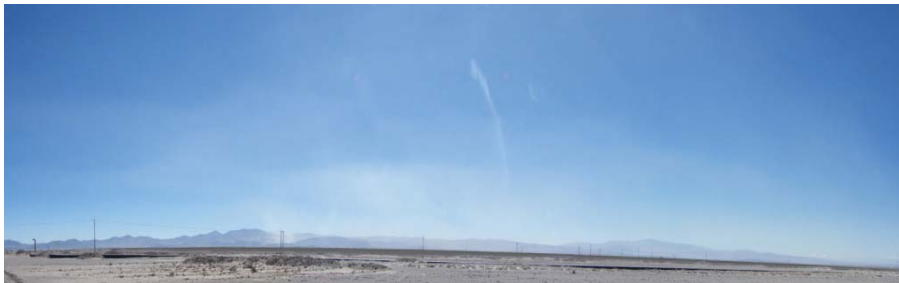
Fotografía 6. Fotografía de PO3 con Fotomontaje

En el fotomontaje se observa como parte de las línea se fondo la intervención del proyecto con un nuevo horizonte de material oscuro. Este se mimetiza con los colores existentes en el lugar, por tratarse de un área de carácter minero.

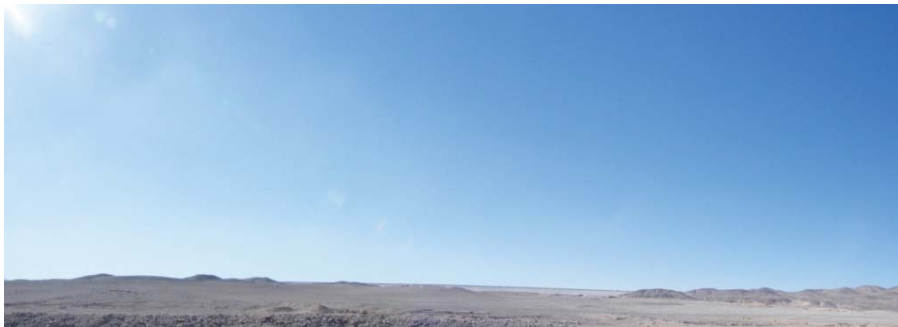
Fotografía 7. Fotografía de PO4 sin Fotomontaje

Ubicación PO4: E: 517.918, N: 7.529.637

Distancia: 2,3 Km

Punto de observación el cual presenta una amplia distancia hacia el área de proyecto por lo tanto la vista es extensa, con poca nitidez, visualizando sólo elementos generales. Aquí se observa parte del muro de contención de actual tranque.

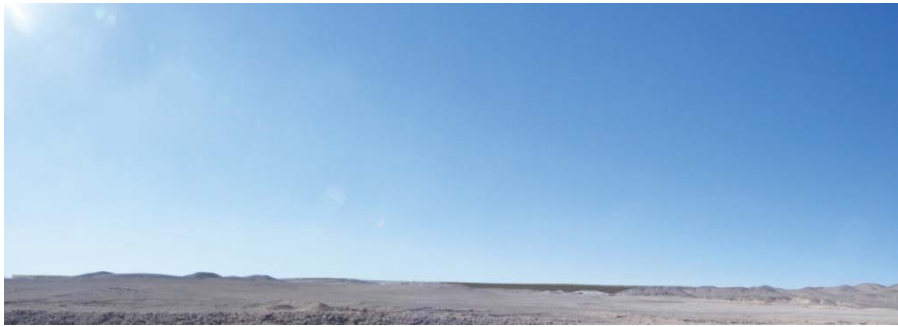
Fotografía 8. Fotografía de PO4 con Fotomontaje

En el fotomontaje, la distancia que tiene el observador hacia el área de proyecto, no permite distinguir con nitidez las obras Sólo es posible observar parte del material depositado por un cambio en las tonalidades existentes, pero no por una modificación de atura.

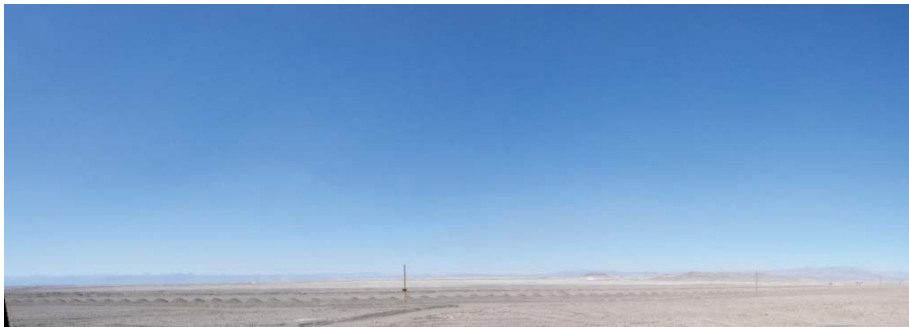
Fotografía 9. Fotografía de PO5 sin Fotomontaje

Ubicación PO5: E: 536.006, N: 7.528.992

Distancia: 3,2 Km

Punto de observación con una vista extensa y panorámica hacia el área de proyecto. Los elementos individuales como camiones de obras, se ven poca nitidez. Los colores homogéneos del paisaje no permiten distinguir elementos.

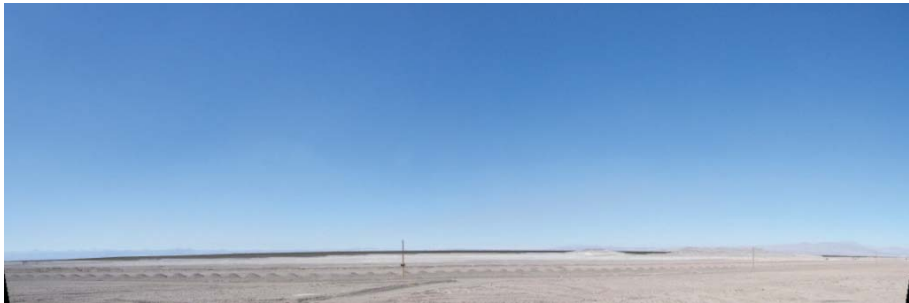
Fotografía 10. Fotografía de PO5 con Fotomontaje

En el fotomontaje es posible visualizar el material del tranque como un nuevo horizonte lejano, que destaca preferentemente por el color oscuro que presenta. El carácter homogéneo que presenta en este sector la geomorfología hacen que el proyecto se considere como del territorio existente.

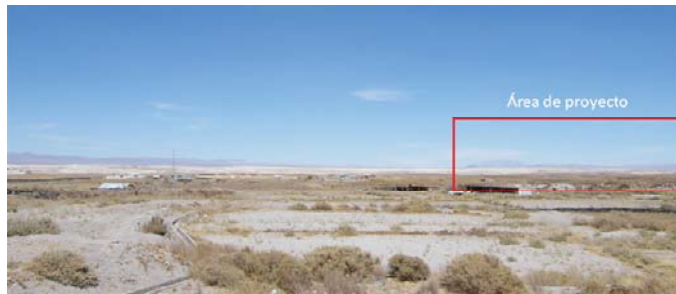
Fotografía 11. Fotografía de PO6 sin Fotomontaje

Ubicación PO6: E: 518.406, N: 7.530.547

Distancia: 3,2 Km

Punto de observación desde la localidad de Chiu Chiu hacia el área de proyecto. La vista es panorámica con elementos aislados que permiten visualizar la ruta CH-21 con el tránsito permanente de camiones y vehículos. No es posible visualizar el actual tranque, donde un cordón de cerros y el nivel más bajo que tiene el tranque y la localidad de Chiu Chiu no lo permiten.

A partir del modelo 3d existente para el tranque y sus conos de depositación, se procedió a determinar la vista que el proyecto tenía desde la localidad de Chiu Chiu. En base a lo anterior se concluyó que desde Chiu Chiu no se visualiza el proyecto ni sus conos, lo que se explica en la figura presente. En la imagen inferior izquierda se coloreo el proyecto en rojo para que pueda presentar mayor contraste. En las imágenes inferior derecha y superior se muestra el modelo 3d ya elevado con la geomorfología y desde el punto de observación donde se comprueba

Las diferentes obras del proyecto son visibles a un nivel muy bajo casi nulo desde los diferentes puntos de observación. El lugar es un área considerablemente intervenida, donde la incorporación de nuevas obras no afecta el paisaje. El sector o punto visual de mayor susceptibilidad podría ser la localidad de Chiu Chiu, sin embargo desde este punto las obras no son visibles gracias a un cordón de cerros en altura.

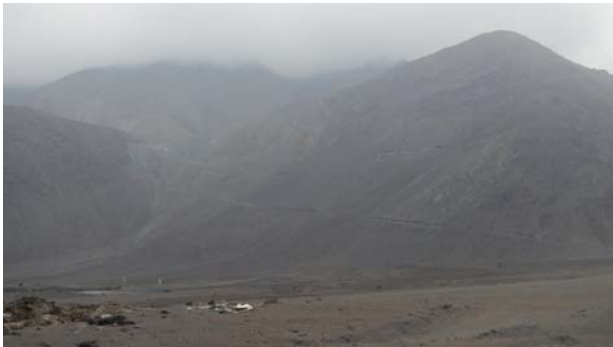
Fotografía 12. Fotografía de PO6 sin Fotomontaje

Ubicación PO1: E: 373.750, N: 7.544.749

Distancia: 460 mts

Punto de observación desde el borde costero hacia el área proyectada para la instalación de obras de la planta desaladora. La vista es amplia con un muro visual de cerros y donde la acción antropica esta dada por la ruta 1 de transito permanente hacia y desde Tocopilla.

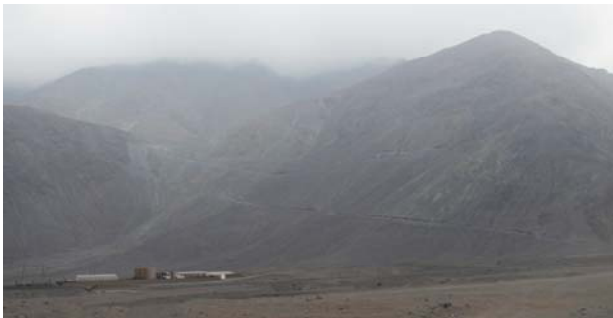
Fotografía 13. Fotografía de PO1 con Fotomontaje

A partir del fotomontaje desarrollado, es posible identificar con claridad las instalaciones del proyecto. Estas son visibles desde el borde costero y el observador que recorre la ruta 1. Las obras en este sector, tanto en su construcción como operación serán visibles e identificables con nitidez. Por lo anterior es importante mantener las instalaciones de faenas cercadas y ordenadas para que el impacto visual no sea extensivo

Para el caso de la Planta Desaladora, el área de proyecto considera una amplitud visual relevante con vistas panorámicas hacia el mar y el borde costero, donde la cordillera de la costa actúa como telón de fondo. Por lo anterior las obras del proyecto, son evidentes tanto en etapa de construcción como operación del proyecto.
