ESTUDIO DE IMPACTO AMBIENTAL

5.1.2 Geomorfología

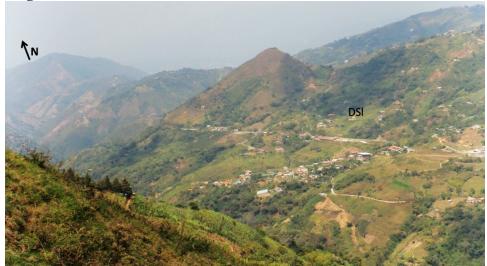
Dentro de esta categoría se incluyeron rocas metamórficas con influencia estructural y denudacional, por efecto de la meteorización y degradación de las rocas. En este caso, las unidades de Esquistos cuarzo sericíticos y Esquistos verdes, a pesar de presentar alta influencia estructural, también se encuentran afectados por procesos de disección y remoción de materiales a través erosión, movimientos en masa y avenidas torrenciales.

Fotografía 5-99 Panorámica de Montañas denudativas estructurales (DS)

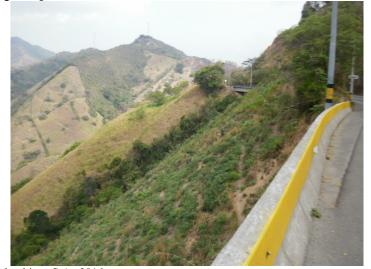
Corresponde a un paisaje de montañas que se desarrollan sobre rocas volcano sedimentarias de la Formación Quebradagrande (KvQG) y Esquistos cuarzo sericíticos (Pzes) del Grupo Ayurá Montebello, los cuales se encuentran en contacto fallado y presentan una morfología de montañas altas, laderas largas, rectas, patrón de drenaje paralelo y disectado, pendientes desde fuertemente inclinadas (12-25%) hasta totalmente escarpadas (>100%), ver Fotografía 5-101. Esta unidad geomorfológica no se presenta en la Unidad Funcional 3 y en la Unidad Funcional 1 es observada en K06+738 – K06+758, K06+762 – K11+338.

Fotografía 5-101 Alrededores de K09+400. Panorámica laderas estructurales en paisaje de montañas estructurales denudativas (SDle)

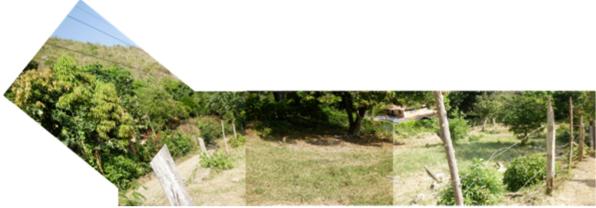
Fotografía 5-107 Abanico aluvial, relieve plano a ligeramente plano, tramo K13+057 – K16+333

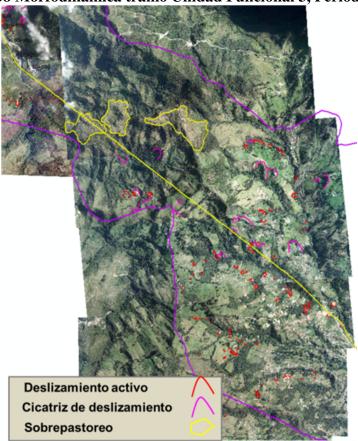
Fotografía 5-108 Morfodinámica tramo Unidad Funcional 3, Periodo 2.010 – 2.011

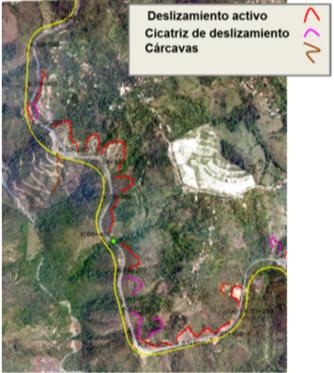
Figura 5-46 Morfodinámica en tramo K07+280 - K10+800

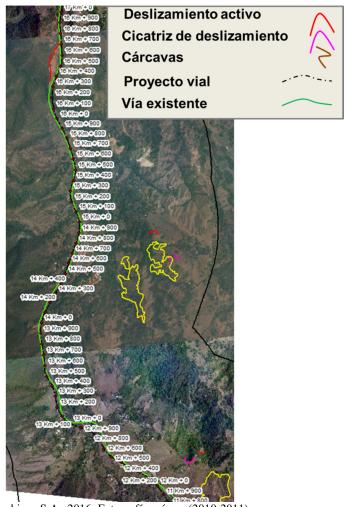
Figura 5-47 Morfodinámica en tramo K10+800 – K16+333

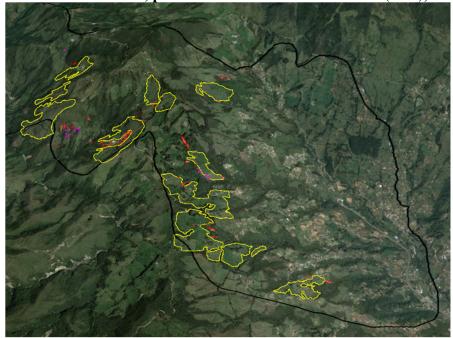
Figura 5-49 Morfodinámica, parte NW de Unidad Funcional 3 (UF3), 2012-2015

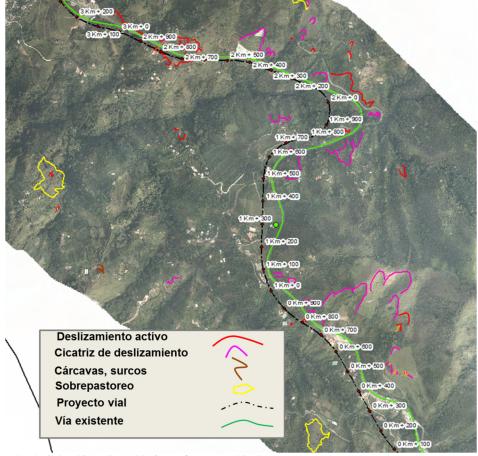
Figura 5-50 Morfodinámica salida túnel de occidente (K00+000) – K03+039, 2015

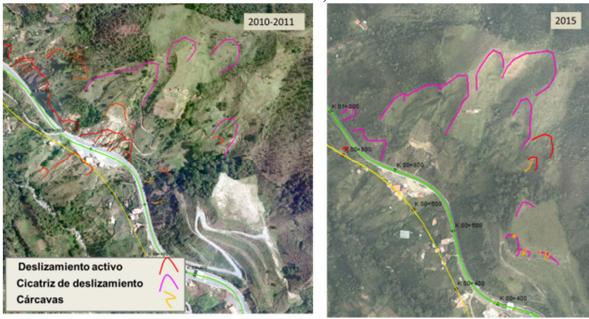
Figura 5-51 Evolución de la morfodinámica en el K00+500 – K00+900 (abscisado vía existente)

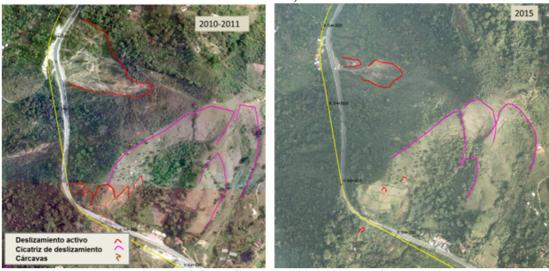
En este tramo se identificó un sitio crítico entre K04+00 – K04+800, ver Figura 5-54 (ver numeral 5.1.1.6.2.2); el cual se localiza en zona de contacto fallado entre Gabros de Romeral (Jgr), Granito néisico de Palmitas (Pgnp) y Esquistos Verdes (Pev), Figura 5-55. Este sector evidencia alto grado de inestabilidad a través del tiempo, con presencia de cicatrices de deslizamientos de gran magnitud (ancho 120-130m, altura 200 – 200m) y

Figura 5-54 Evolución de la morfodinámica en el K04+000 – K04+800 (abscisado vía nueva)

- K04+000 K04+800. zona de contacto fallado entre Gabros de Romeral (Jgr), Granito néisico de Palmitas (Pgnp) y Esquistos Verdes (Pev); alto grado de inestabilidad, con presencia de cicatrices de deslizamientos de gran magnitud (ancho 120-130m, altura 200 200m) y abundantes depósitos de deslizamientos (Qd) que evidencian los diferentes eventos generados a través del tiempo. En el K04+800 se muestra deslizamiento activo en los periodos de evaluación pero con tendencia a estabilizarse.

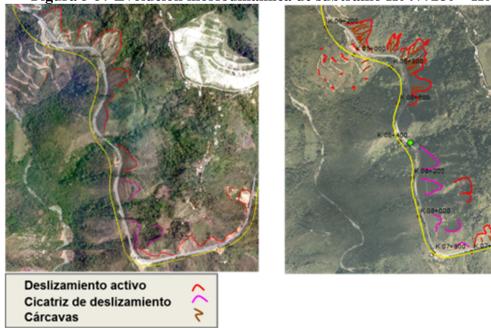
Figura 5-57 Evolución morfodinámica de subtramo K04+7280 – K09+130

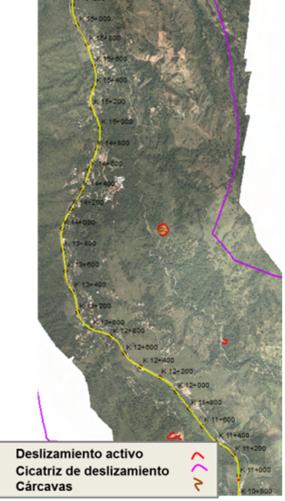
Figura 5-58 Morfodinámica tramo K10+800 – K16+333

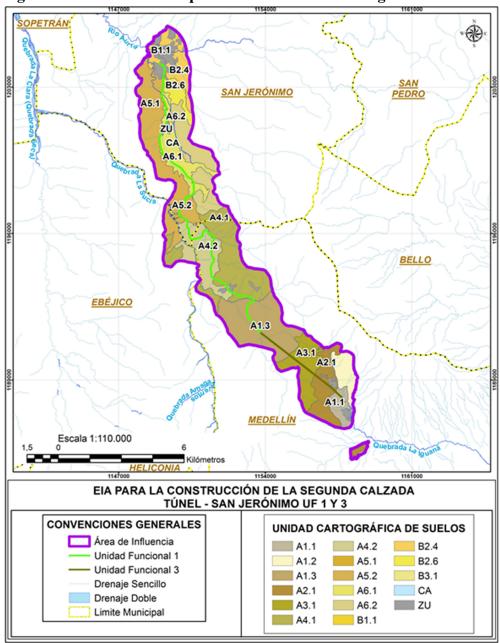
Figura 5-67 Distribución espacial de las unidades cartográficas de suelos

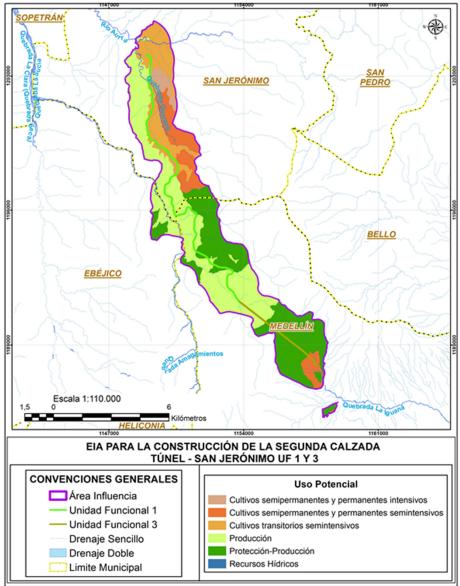
JERÓNIMO. UF 1 Y 3 DEL PROYECTO AUTOPISTA AL MAR 1. ESTUDIO DE IMPACTO AMBIENTAL VERSIÓN 0.1 Figura 5-72 Vocación de uso del suelo

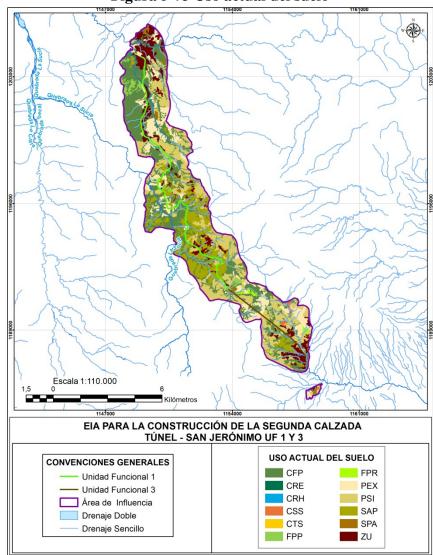
Las zonas urbanas comprenden un 9,12% en donde se agrupan coberturas como construcciones, tejido urbano, entre otros. En la Figura 5-73 se presenta la distribución espacial de los usos.

Figura 5-73 Uso actual del suelo

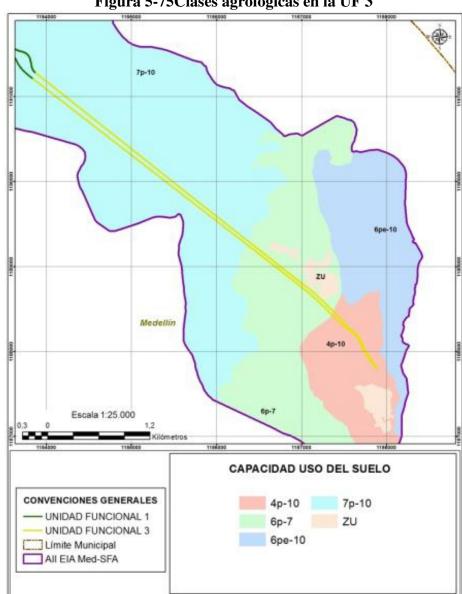
Para el análisis de la vulnerabilidad del recurso suelo en la unidad funcional 3, que es a la cual, según el proyecto, pertenece la construcción del túnel que va en paralelo al actual túnel de occidente, se tuvieron en cuenta las clases agrológicas propias de las unidades cartográficas de suelo presentes en el área. Dichas clases agrológicas agrupan los suelos que presentan un grado similar de limitaciones en general y de riesgos, siendo esto la pauta para determinar su vulnerabilidad. De las unidades cartográficas de suelo por las que atraviesa el diseño del túnel se identificaron 3 clases agrológicas (Figura 5-75) que se describen a continuación:

Figura 5-75Clases agrológicas en la UF 3

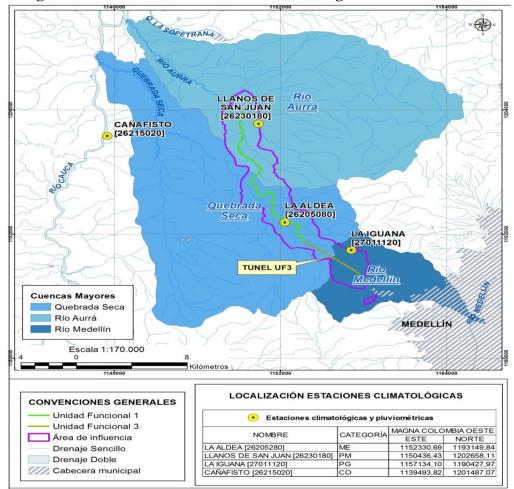
Figura 5-77. Localización estaciones climatológicas - zona de estudio.

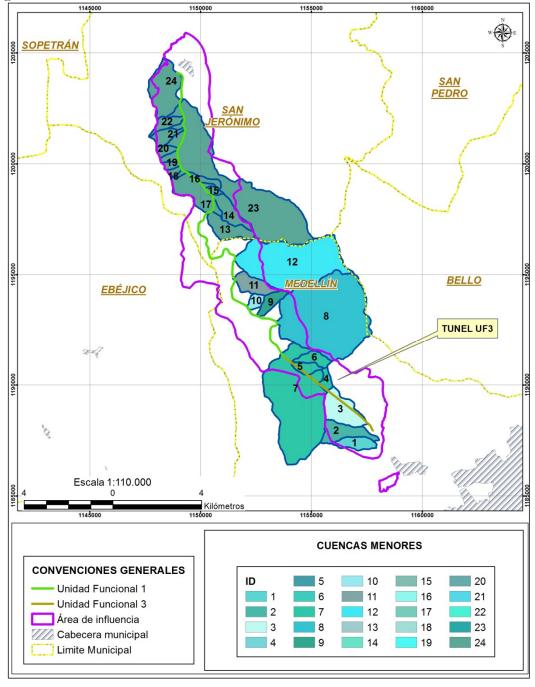
Figura 5-79. Localización cuencas menores en sitios de cruce de la zona de estudio

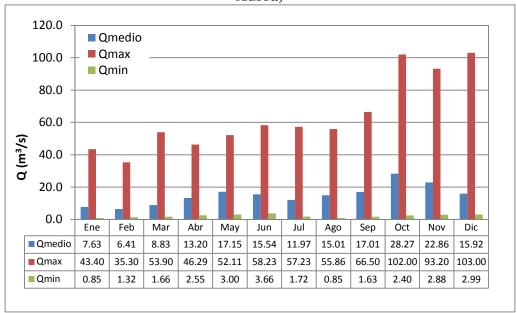
Figura 5-80. Caudales máximos mensuales multianuales - Estación Penalta (Río Aurrá)

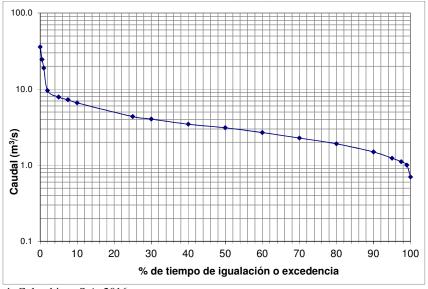
Figura 5-85 Curva de Duración de Caudales (CDC) del Río Aurrá – Estación Penalta

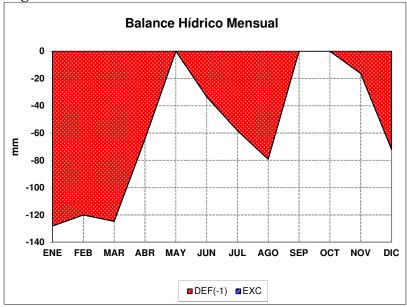
Figura 5-86 Balance Hídrico mensual – estación Cañafisto

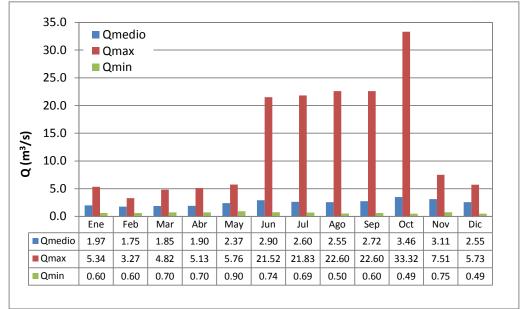
Figura 5-87. Caudales medios mensuales multianuales - Estación Penalta (Río Aurrá)

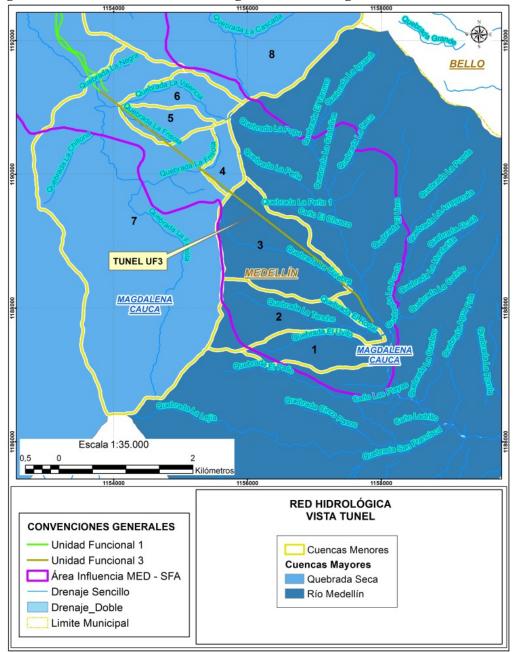
Figura 5-89. Localización red hidrográfica sector segundo Túnel de Occidente

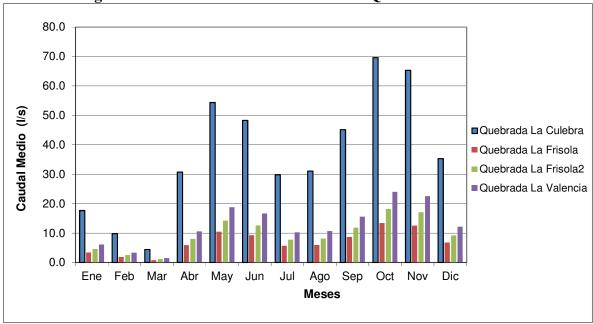
Figura 5-90 Caudales medios mensuales - Quebradas sitio túnel

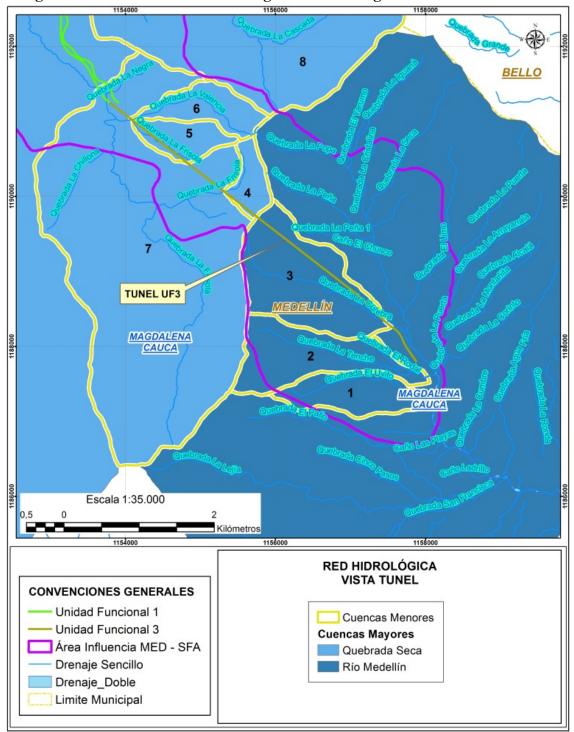
Figura 5-92 Localización red hidrográfica sector segundo Túnel de Occidente

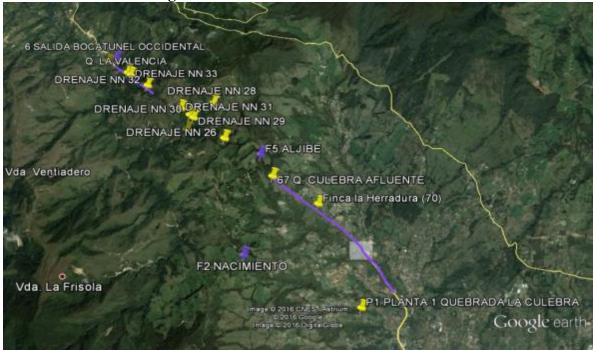
Figura 5-93. Estaciones de muestreo. UF 3

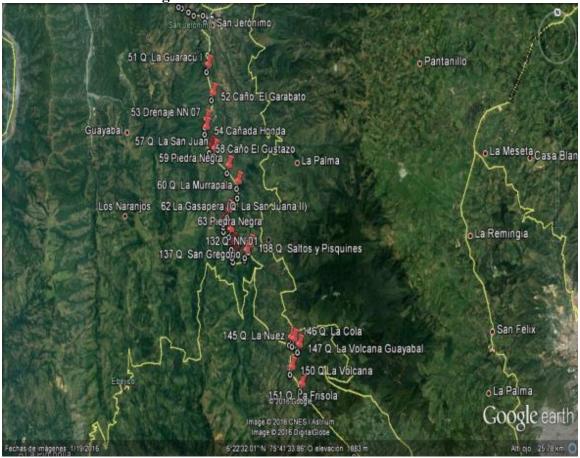
Figura 5-94. Estaciones de muestreo UF 1

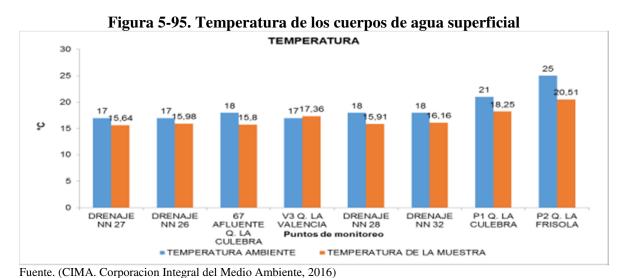
La temperatura es un parámetro de gran relevancia en los análisis de calidad del agua, debido a que influye en el grado de saturación del oxígeno disuelto y en la solubilidad de gases (Rodier et al., 2010); para el caso de los cuerpos de agua superficial monitoreados se reportaron valores acordes a las condiciones climatológicas de la zona (en la cual se registró una temperatura ambiente máxima de 25°C), presentando un comportamiento similar en los puntos de muestreo (Figura 5-95) con temperaturas entre los 21°C y 17 °C.

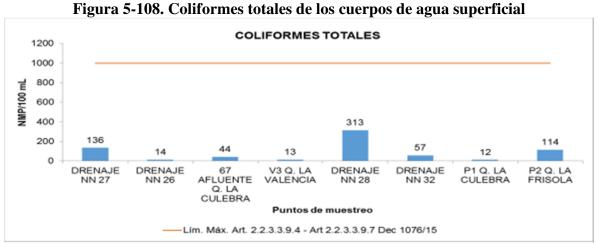
De acuerdo a los resultados obtenidos de coliformes totales es posible determinar que el valor registrado para las estaciones de muestreo cumplen con lo estipulado en el Decreto 1076 de 2015, al presentar concentraciones por debajo de los 1000 NMP/100 mL, resaltando que las concentraciones más elevadas fueran las presentadas en el Drenaje NN 28 con 313 NMP/100 mL (Figura 5-108).

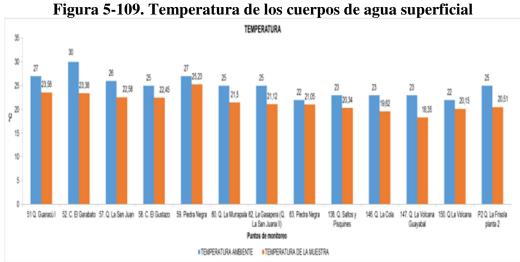
En relación a este parámetro se reportaron valores acordes a las condiciones climatológicas de la zona, presentando un comportamiento similar en las 13 estaciones de muestreo. Las temperaturas de los cuerpos de agua se registraron entre los 18,25°C y 25,23°C, estando todos por debajo de la temperatura ambiente medida al momento del monitoreo. (Ver Figura 5-109).

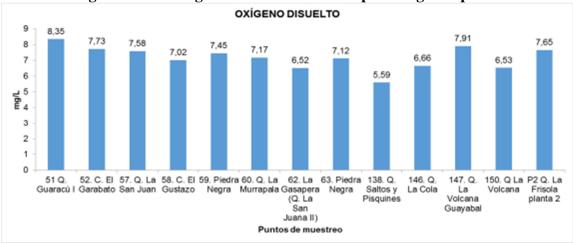
Figura 5-111. Oxígeno disuelto de los cuerpos de agua superficial

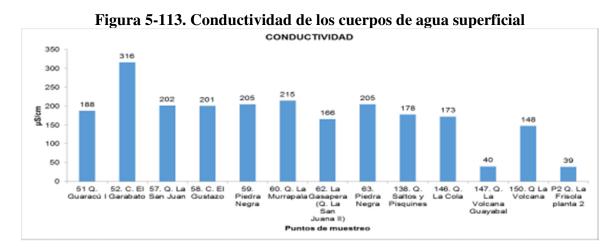
En relación a este parámetro se reportaron valores que oscilan entre $39 \,\mu\text{S/cm}$ y $316 \,\mu\text{S/cm}$ en los 13 cuerpos de agua monitoreados, con una mineralización "muy débil" en los puntos Quebrada La Volcana Guayabal y Quebrada La Frisola Punto 2, mineralización débil" en los puntos Quebrada Guaracú, Q. La Gasapera, Q. Saltos y Pisquines, Q La Cola y Quebrada La Volcana y "mineralización media acentuada" en la Q. El Garabato, Q. La San Juan, C el Gustazo, Piedra negra y Q. La Murrapala.

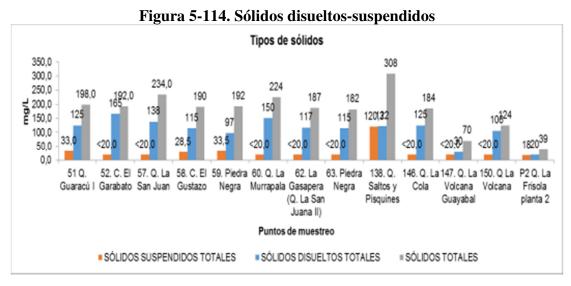
Los sólidos suspendidos totales reportaron valores inferiores al límite de la técnica analítica empleada en el laboratorio (<20 mg/L), en todos los puntos de monitoreo a excepción de la Quebrada Guarucú 1, ya que presentó una concentración de 33 mg/L, resultados favorables para la calidad estética del recurso hídrico. Es importante mencionar que la normatividad vigente no establece límites permisibles en relación a este parámetro, sin embargo los resultados obtenidos en el monitoreo correspondiente al mes de marzo son acordes a las condiciones naturales de las aguas superficiales (Figura 5-114).

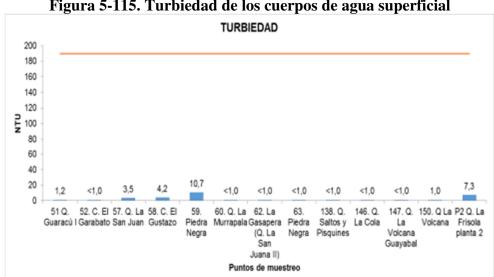
Se reportó un valor por debajo del límite de la técnica analítica empleada en el laboratorio (<1) en la mayoría de los puntos, por ejemplo en La Quebrada La Gasapera, Quebrada La Cola, Quebrada la Volcana, entre otras; en contraste con lo anterior en el caso de las quebradas Guaracú, La San Juan, y Piedra Negra, reportándose valores superiores a 3.,5 NTU; sin embargo la totalidad de puntos cumplen con los 190 NTU establecidos como límite máximo permisible en el Decreto 1076 de 2015; teniendo en cuenta lo anterior las concentraciones de este parámetro en todos los cuerpos de agua evaluados son favorables para la calidad estética del recurso hídrico (Figura 5-115).

Figura 5-115. Turbiedad de los cuerpos de agua superficial

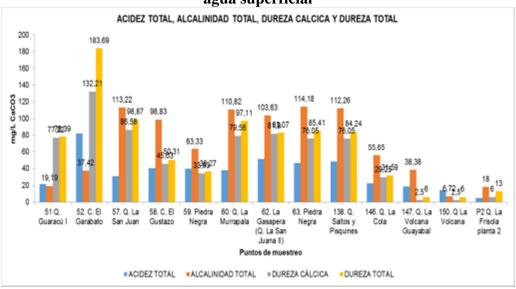
Figura 5-117. Acidez, Alcalinidad, Dureza cálcica y Dureza total de los cuerpos de agua superficial

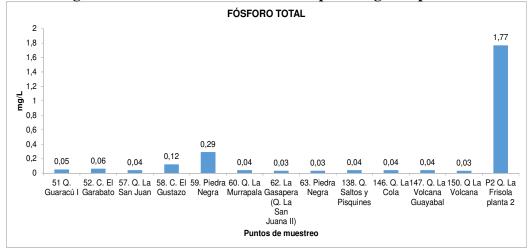
Figura 5-118. Fósforo total de los cuerpos de agua superficial

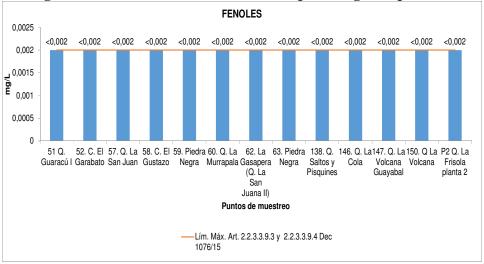
Figura 5-120 Fenoles totales de los cuerpos de agua superficial

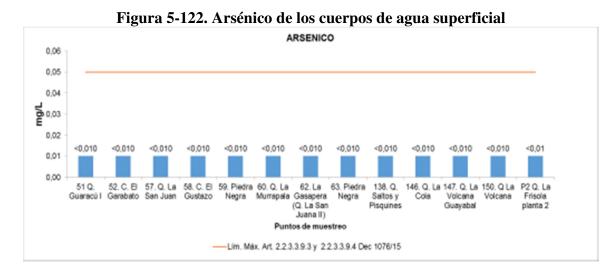
La contaminación por Arsénico aparece asociada a la fabricación o utilización de herbicidas o pesticidas. En la Figura 5-122 se puede observar que la concentración de Arsénico fue menor a 0,010 mg/L, encontrándose por debajo de la concentración máxima permitida para este parámetro según los Artículos 2.2.3.3.9.3 y 2.2.3.3.9.4 del Decreto 1076 de 2015.

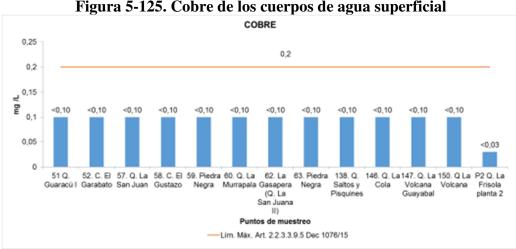
Su toxicidad sobre los organismos acuáticos varía con la especie, características físicas y químicas del agua, como temperatura, dureza, turbiedad y contenido de CO₂. Para todos los puntos sus valores fueron inferiores a 0,1 mg/L (Figura 5-125), cuya concentración es el límite mínimo cuantificable por la técnica analítica implementada por el laboratorio, cumpliendo con lo estipulado en el Decreto 1076 de 2015.

Figura 5-125. Cobre de los cuerpos de agua superficial

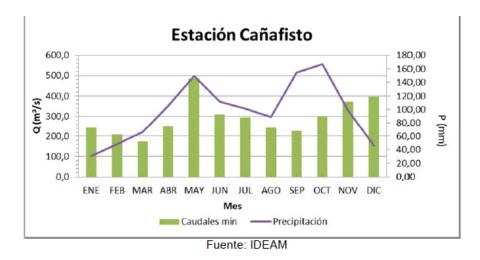
Figura 5-137. Relación precipitación vs caudales, (variables climatológicas vs Hidrológicas)
