A área de implantação do VLT/Monotrilho do Subúrbio está inserida na Baía de Todos os Santos (BTS), implantada sobre as rochas sedimentares que preenchem a bacia sedimentar do Recôncavo. Sua configuração atual (contorno e fisiografia) é resultado de um *rift* formado durante a separação entre a América do Sul e África (quebra do Gondwana no Jurássico Inferior/ Eocretáceo) e mais recentemente a ação das variações

Abaixo são descritas as bacias hidrográficas e bacias de drenagem natural existentes ao longo do percurso de implantação do VLT/Monotrilho do Subúrbio baseados na publicação “O Caminho das Águas em Salvador” (SANTOS *et al.*, 2010)<sup>26</sup>.

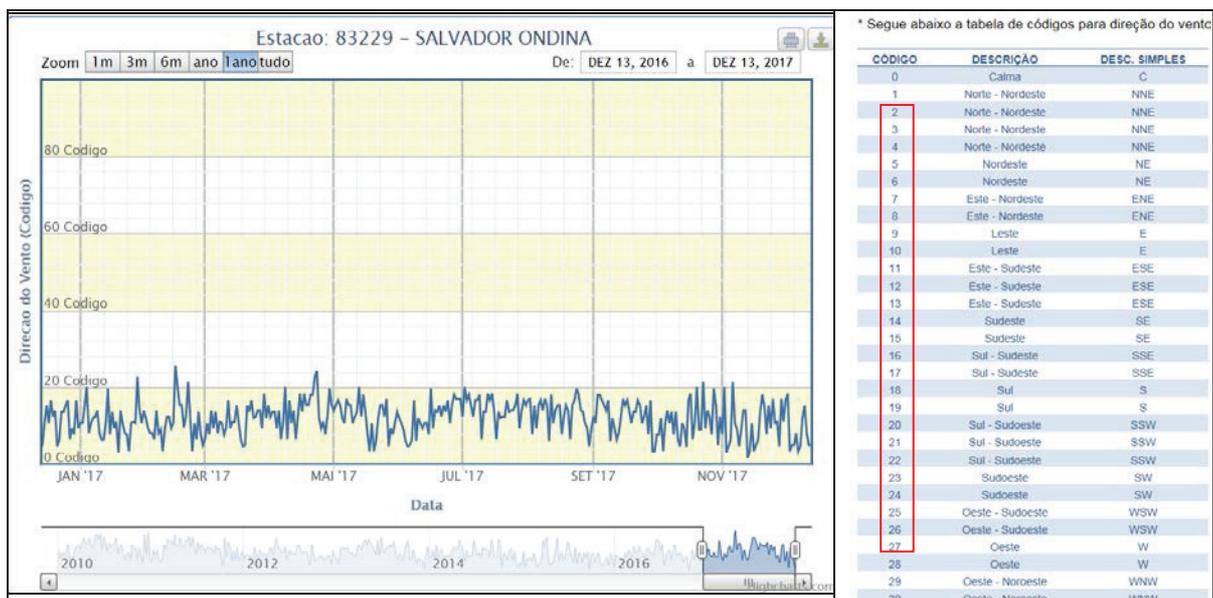
**FIGURA 4-12– Médias mensais de direção do vento (código) para o período de 13/12/16 a 13/12/17. Elaborado a partir dos dados da Estação Meteorológica do INMET em Salvador - BA.**

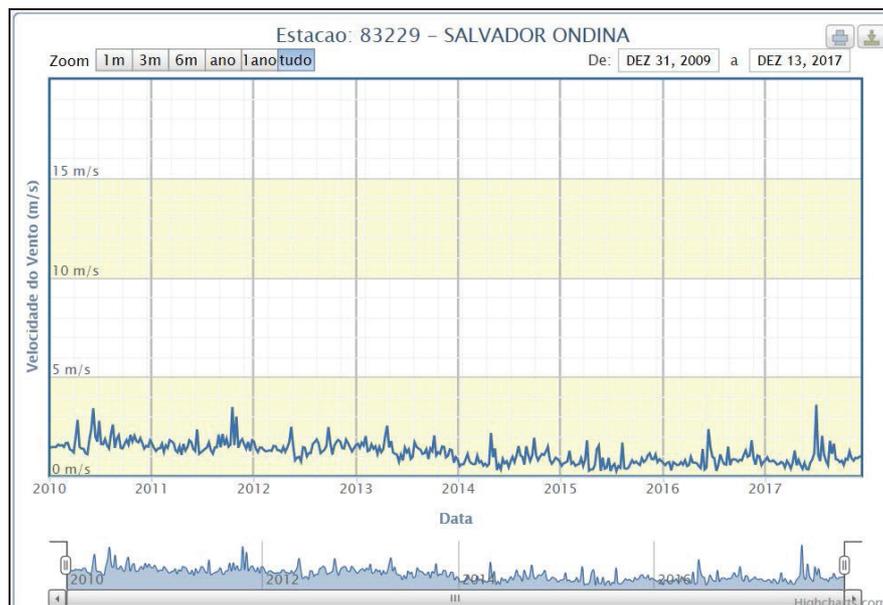
**FIGURA 4-13– Médias mensais de velocidade do vento (m/s) - Elaborado a partir da série climatológica (31/12/09 a 13/12/17). Estação meteorológica do INMET em Salvador - BA**

Os valores médios mensais de velocidade do vento (m/s) para o período de 2010 a 2017 são apresentados na **FIGURA 4-13**. Podem-se notar dois períodos bastante distintos, um com velocidade do vento mais elevadas entre abril e novembro, correspondendo ao período de menores temperaturas e outro de menor velocidade do vento correspondendo ao período quente, entre dezembro a março. Já a **FIGURA 4-14** apresenta os dados do ano de 2017, onde a velocidade do vento apresentou picos maiores em maio, julho, agosto, setembro e novembro de 2017, assim como nos dados históricos.

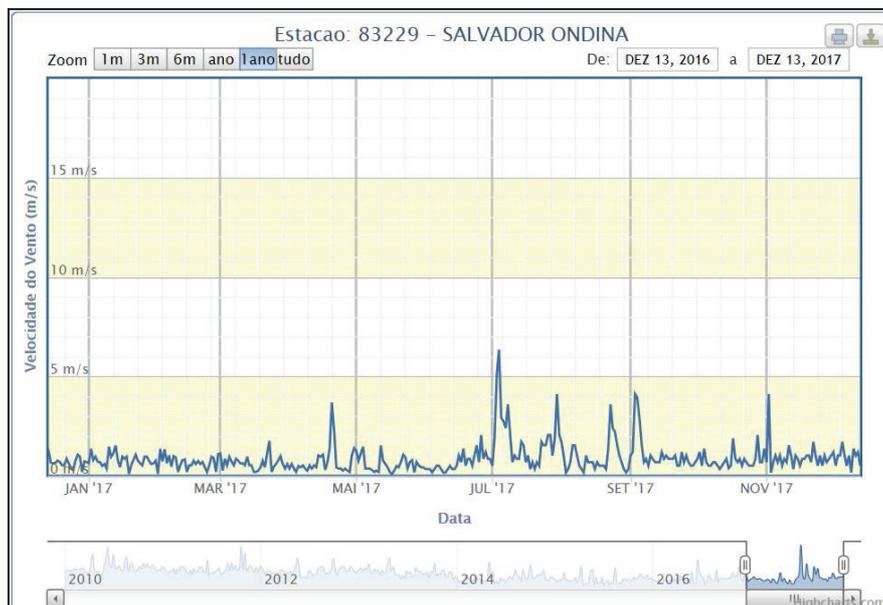
**FIGURA 4-14– Médias mensais de velocidade do vento (m/s) para o período de janeiro 13/12/16 a 13/12/17. Elaborado a partir dos dados da Estação Meteorológica do INMET em Salvador - BA.**

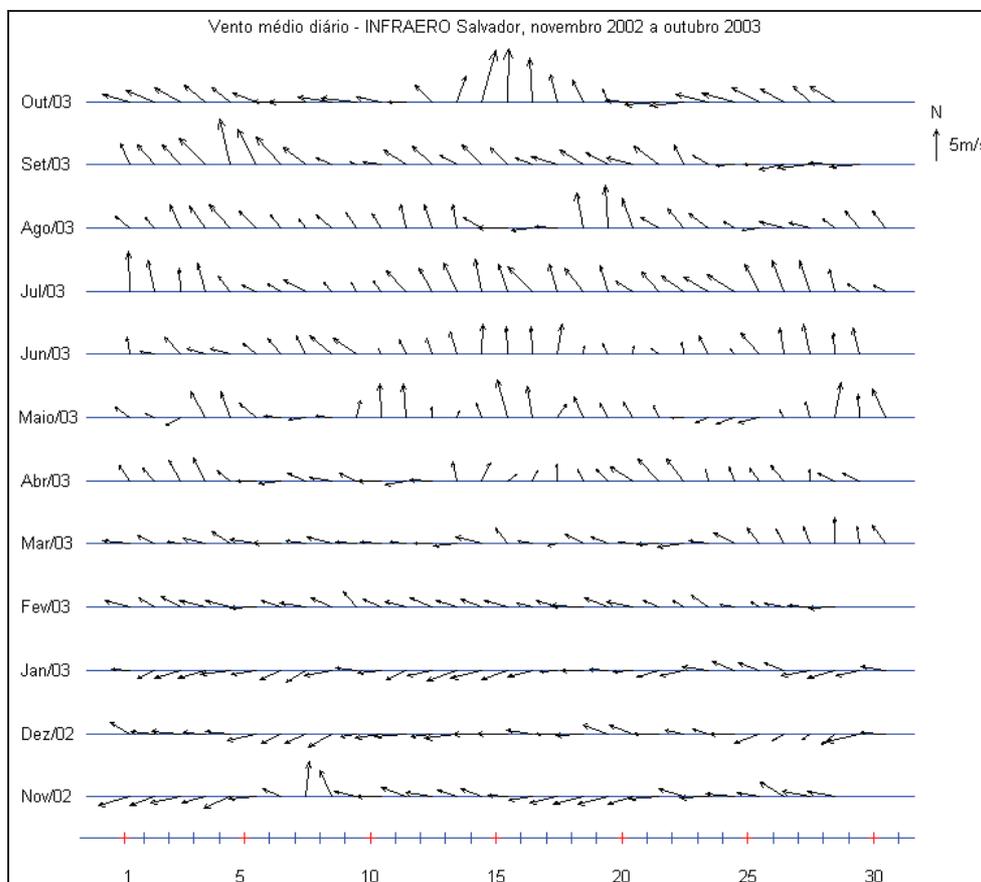
**FIGURA 4-15**– Diagrama stick-plot dos valores médios diários de dados de vento da INFRAERO, medidos em Salvador, para o período de 1º de novembro de 2002 a 31 de outubro de 2003 (convenção vetorial).

38,33°W, para o período de 01 de novembro de 2002 a 31 de outubro de 2003. Na **FIGURA 4-15** são apresentados os valores médios diários.

Os padrões sazonais são bem definidos, com os meses de verão apresentando ventos predominantemente de Leste e os meses de inverno com predomínio de ventos do quadrante Sul.

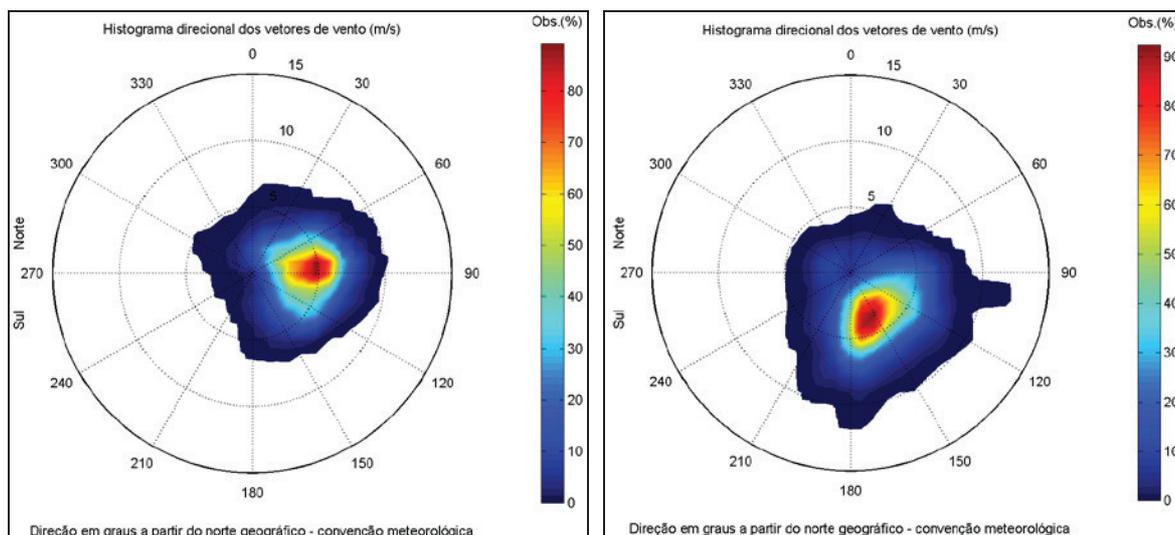
**FIGURA 4-16– Histograma direcional dos vetores de vento (INFRAERO) para os períodos de (a) dezembro a fevereiro e (b) junho a agosto de 2006.**

Na **FIGURA 4-16** são apresentados os histogramas direcionais para os períodos que caracterizam os principais padrões observados: (a) verão: dezembro a fevereiro, e (b) inverno: junho a agosto de 2006.

A direção apresentada refere-se ao norte geográfico e segue a convenção meteorológica. A intensidade é apresentada em (m/s) e a escala de cores representa a porcentagem de observações. A intensidade dos ventos mais frequentes de verão está em torno de 5 m/s enquanto que no inverno em torno de 3 m/s, embora a ocorrência de ventos que ultrapassem 10 m/s é maior no inverno.

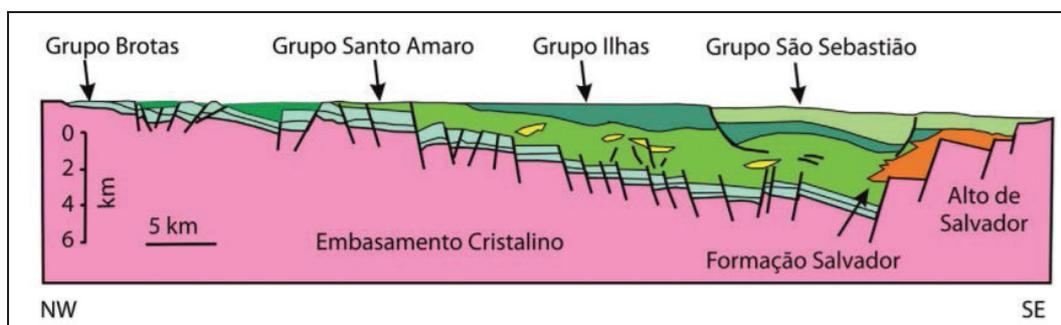
**FIGURA 4-17– Seção geológica transversal à sub-bacia do Recôncavo mostrando o empilhamento das unidades estratigráficas (modificado de MAGNAVITA *et al.*, 2005)<sup>14</sup> Retirado de: DOMINGUEZ e BITTENCOURT, 2009<sup>18</sup>.**

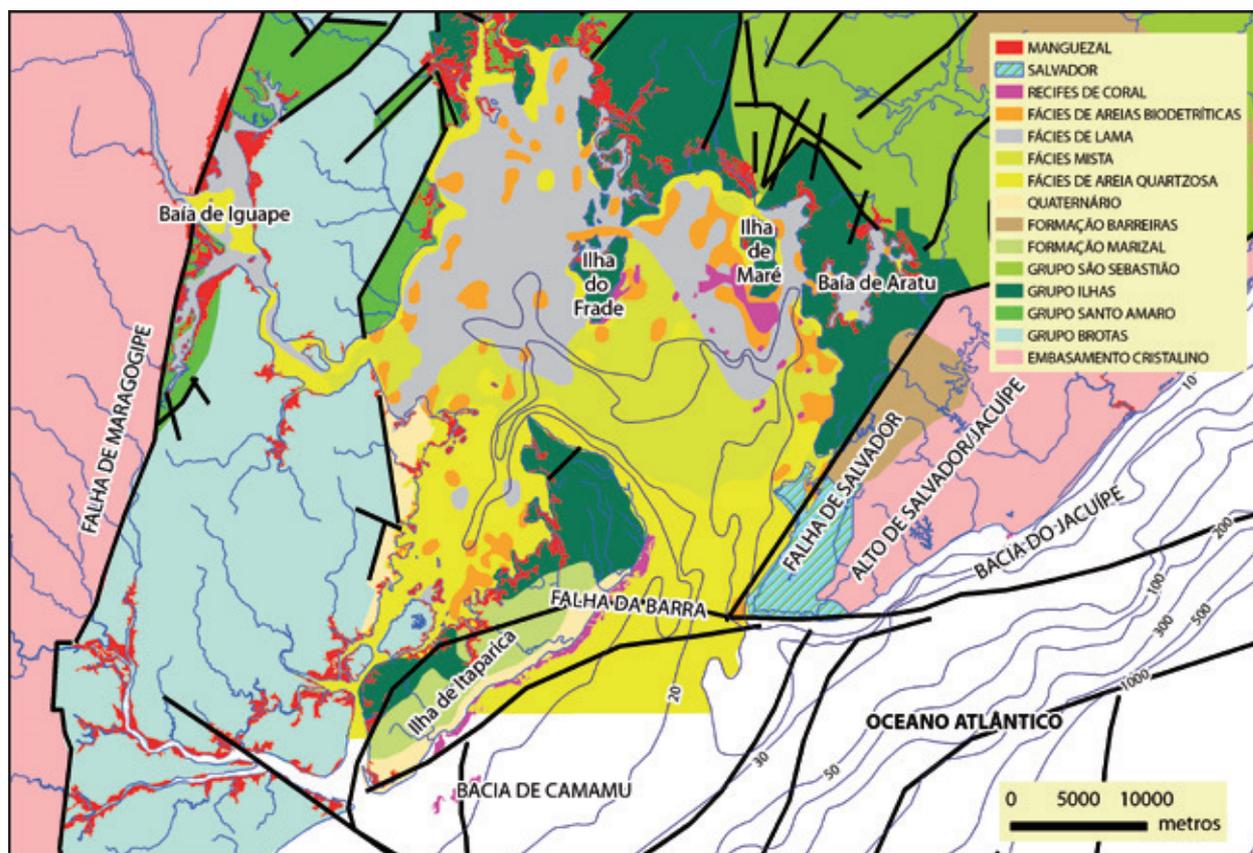
FIGURA 4-18 – Geologia do entorno (modificada de MAGNAVITA *et al.*, 2005<sup>12</sup>) e do fundo da Baía de Todos os Santos (modificada de BITTENCOURT *et al.*, 1976<sup>23</sup> & CRUZ, 2008<sup>24</sup>). Retirado de: DOMINGUEZ e BITTENCOURT, 2009<sup>18</sup>.

Os afloramentos das rochas sedimentares ocorrem ao redor de toda a Baía de Todos os Santos. Depósitos quaternários, incluindo leques aluviais, terraços marinhos e depósitos de manguezais ocorrem abundantemente nas margens da BTS (LESSA *et al.*, 2000<sup>22</sup>; VEIGA, 2003<sup>21</sup>) (FIGURA 4-17 e FIGURA 4-18). A FIGURA 4-17 apresenta a seção geológica transversal da sub-bacia do Recôncavo evidenciando o empilhamento das unidades estratigráficas. A FIGURA 4-18 ilustra a geologia do entorno e do fundo da BTS.

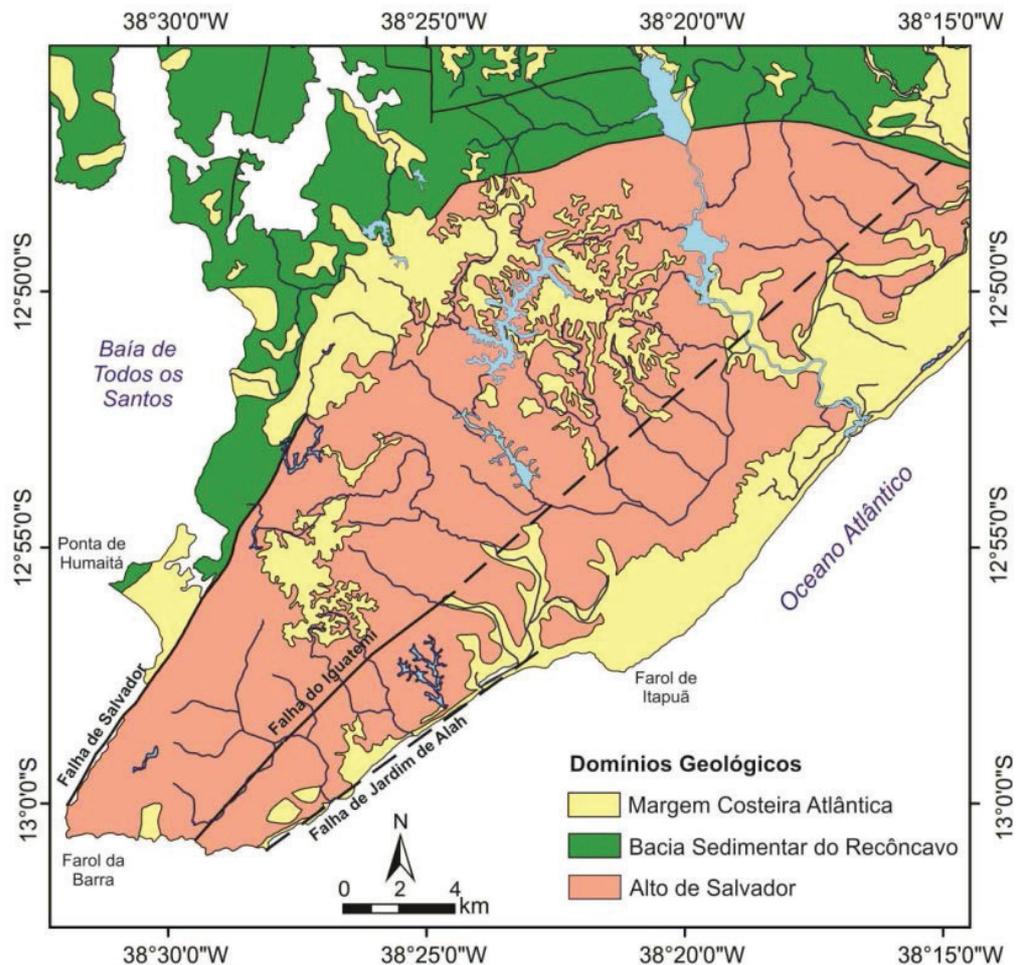
**FIGURA 4-19 – Mapa geológico simplificado da Região Metropolitana de Salvador, evidenciando os principais domínios geológicos e estruturas (adaptado de GONÇALVES ET AL. 2008).**

A região de implantação do VLT/Monotrilho do Subúrbio é cortada pela falha geológica de Salvador, elemento que separa os sedimentos petrolíferos da Bacia do Recôncavo, das áreas pré-cambrianas, sobre as quais se estruturou a bacia sedimentar (FIGURA 4-19).

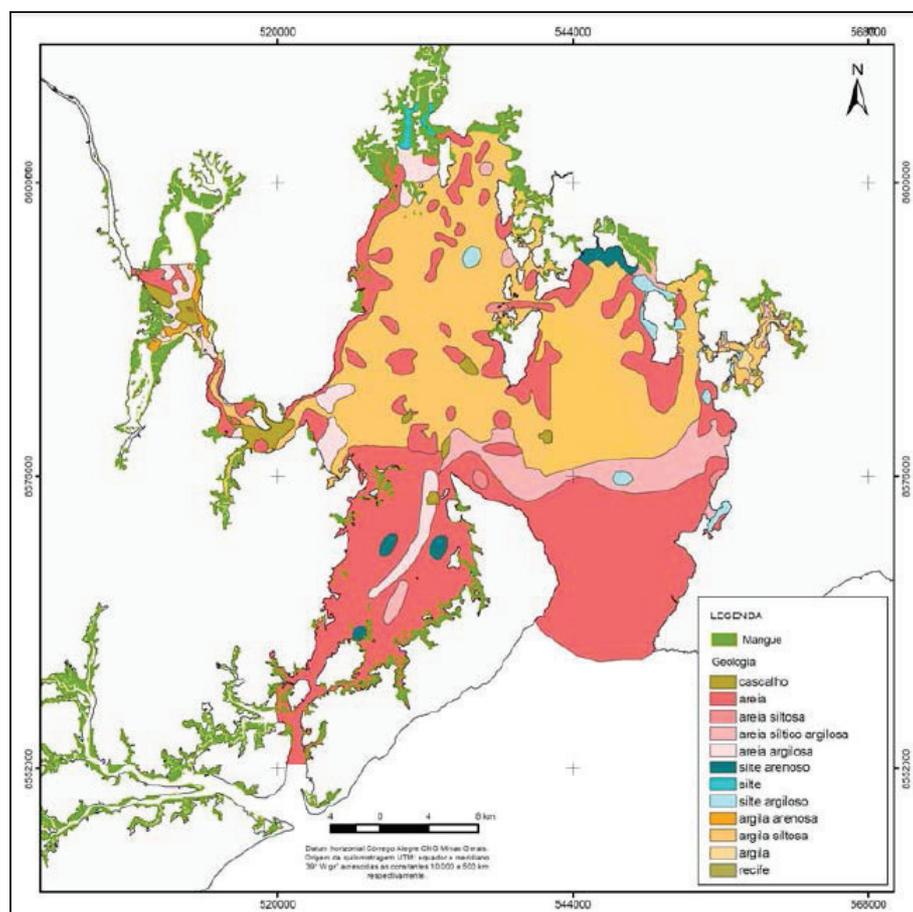
**FIGURA 4-20 – Distribuição de sedimentos segundo a sua textura na Baía de Todos os Santos. Fonte: LESSA & DIAS 2009<sup>25</sup>.**

A textura dos sedimentos superficiais do fundo da Baía de Todos os Santos varia desde argila até a areia muito grossa, com distribuição espacial diferenciada. Os sedimentos mais finos (argilosos) predominam na porção norte da BTS enquanto que mais ao sul da baía, próximo a desembocadura da BTS, há predominância de sedimentos mais grosseiros (areias médias e grossas) (**FIGURA 4-20**) (LESSA *et. al.*, 2000<sup>22</sup>; VEIGA, 2003<sup>21</sup>; LESSA & DIAS 2009<sup>25</sup>).

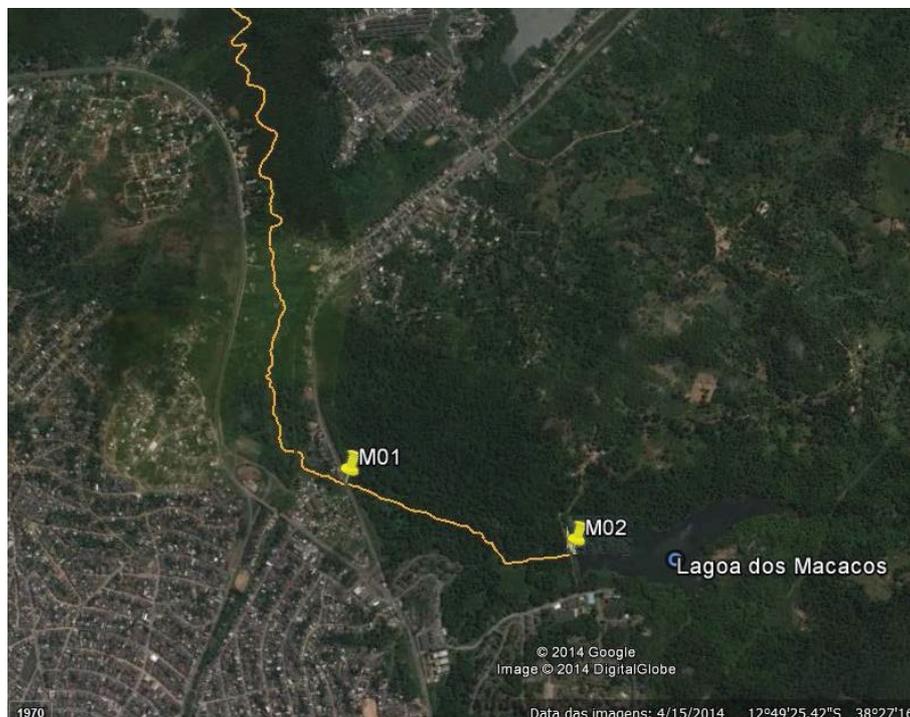
**FIGURA 4-22 – Curso d’água da bacia hidrográfica do Rio dos Macacos os pontos de coleta para esse rio.**

Os dados da qualidade da água para a Bacia do Rio dos Macacos encontrados por SANTOS *et al.*, (2018)<sup>28</sup> para os pontos amostrados (FIGURA 4-22) estão apresentados na TABELA 4-1. Os parâmetros que violaram o limite estabelecido pela Resolução

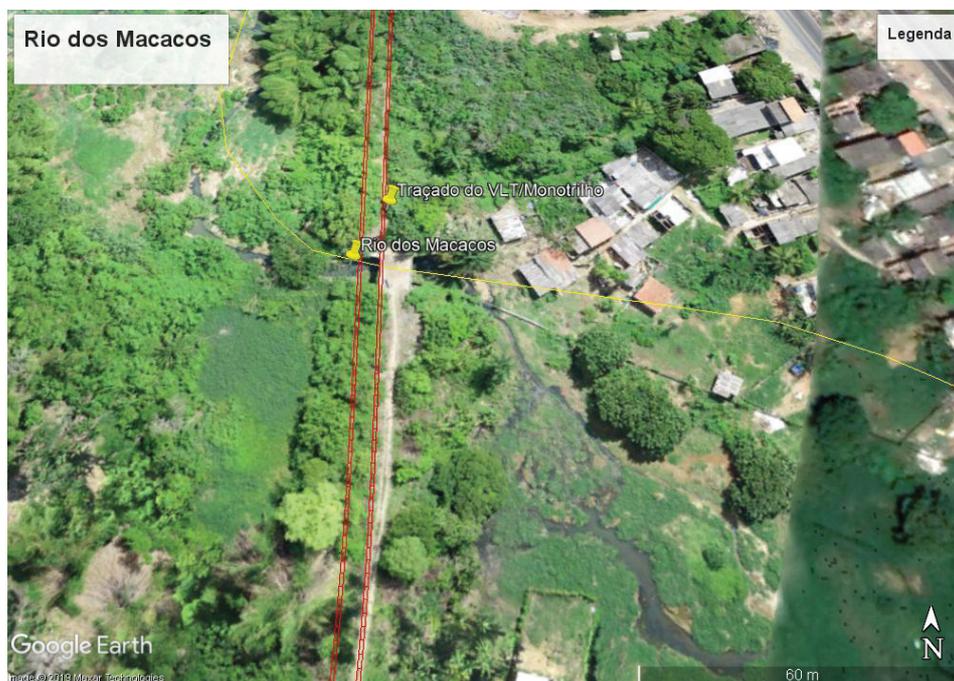
**FIGURA 4-23 – Ponto de interferência do traçado do VLT/Monotrilho do Subúrbio no Rio dos Macacos.**

O traçado do VLT/ Monotrilho do Subúrbio interfere com a APP do Rio dos Macacos neste ponto apresentado na **FIGURA 4-23**. Cabe ressaltar que neste ponto, o rio encontra-se completamente antropizado, com moradias precárias no seu entorno, e despejo de resíduos sólidos, dejetos humanos e de animais (**FIGURA 4-23** e **FIGURA 4-27**).

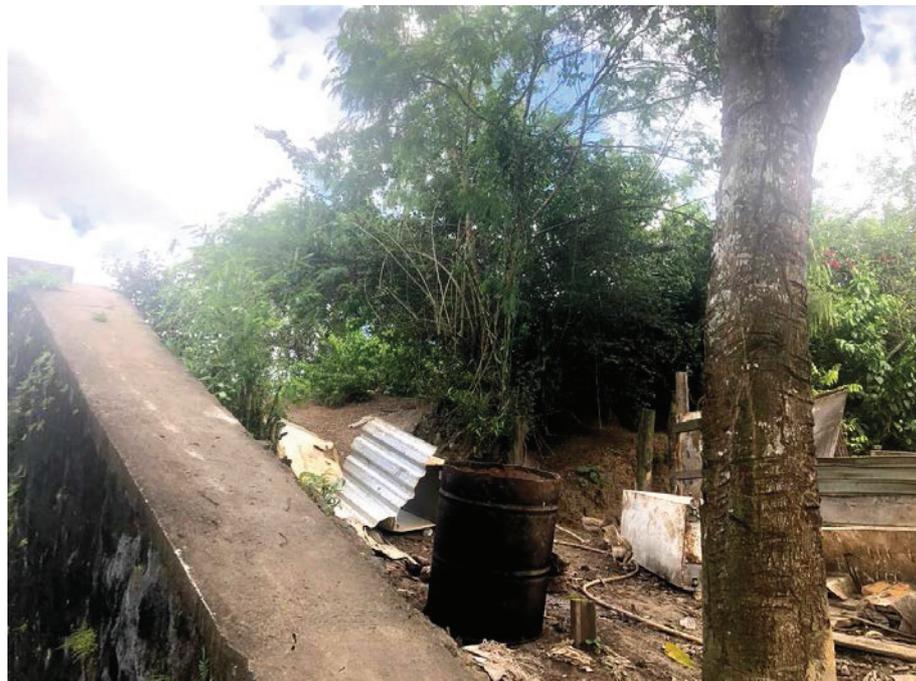
FIGURA 4-27 – Vista lateral da ponto no rio dos Macacos.

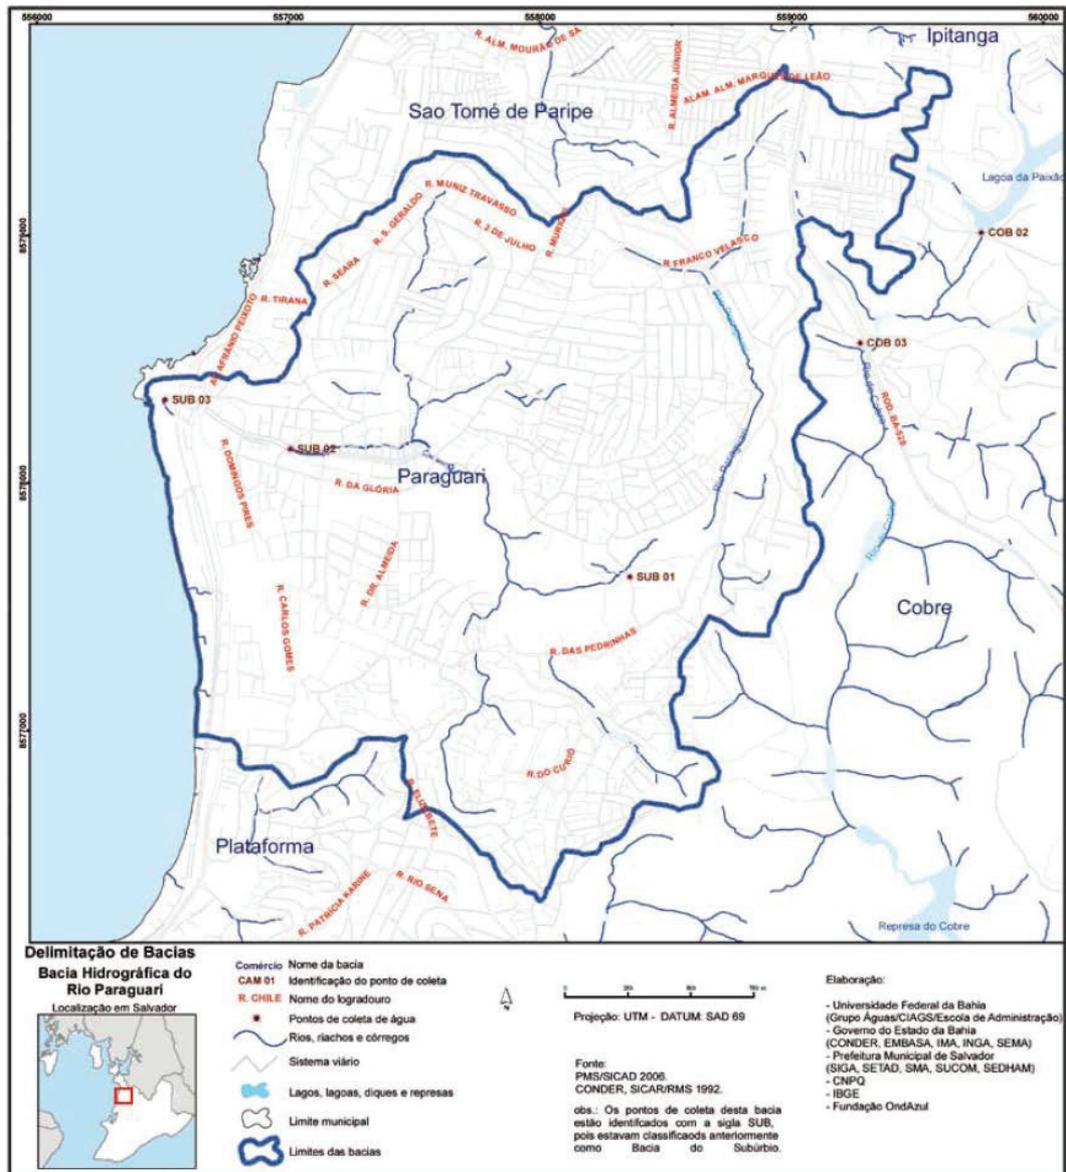
FIGURA 4-28 - Bacia do Rio Paraguaçu e localização das estações de coleta de amostras de água.

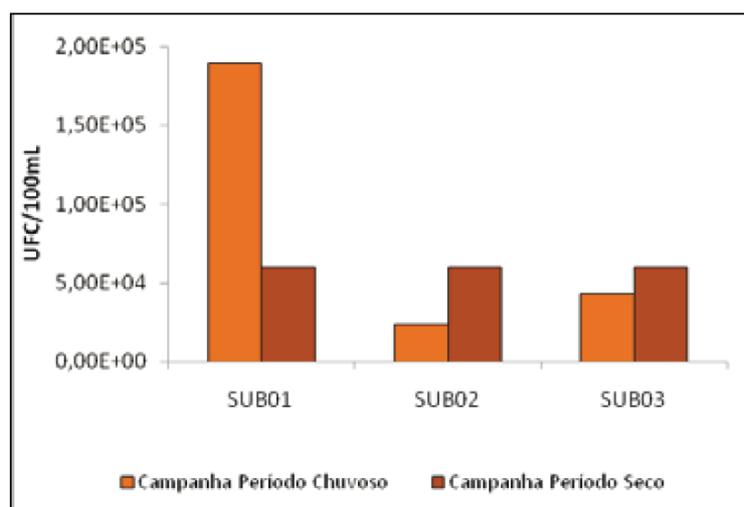
**FIGURA 4-29 – Coliformes Termotolerantes na Bacia do Rio Paraguari.**

A **FIGURA 4-29** mostra valores elevados de Coliformes Termotolerantes na estação SUB01 na campanha do período chuvoso, bem como pode ser observado em todas as estações nas duas campanhas, valores superiores ao estabelecido pela Resolução CONAMA n. 357/05 para águas doces classe 2.

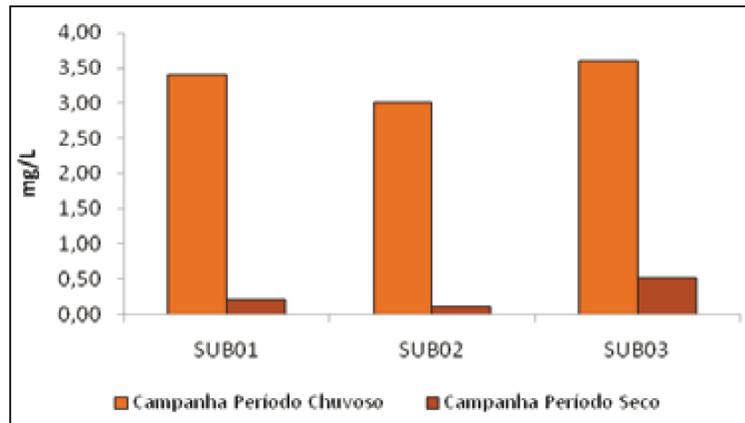
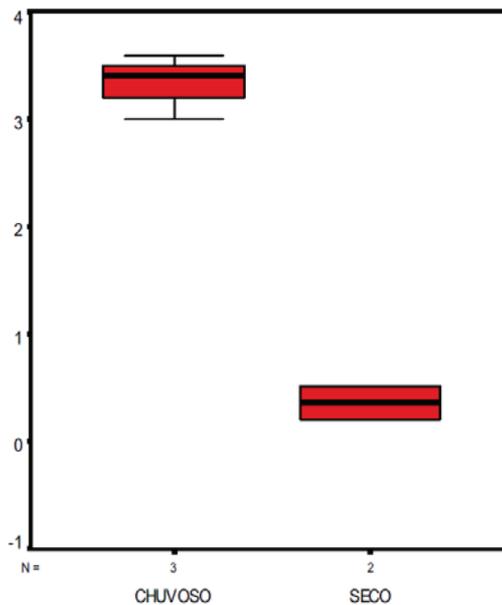
**FIGURA 4-30 – Oxigênio Dissolvido (mg/L) na Bacia do Rio Paraguari.**

**FIGURA 4-31 – Comparação das Concentrações de OD (mg/L) na Bacia do Rio Paraguari nas 2 Campanhas.**

As **FIGURA 4-30** e **FIGURA 4-31** mostram valores de Oxigênio Dissolvido (OD) abaixo de 5,0mg/L nas estações SUB01, SUB02 e SUB03, não atendendo ao estabelecido pela Resolução CONAMA n. 357/05 para águas doces classe 2, com valores muito baixos nas três estações na campanha do período seco.

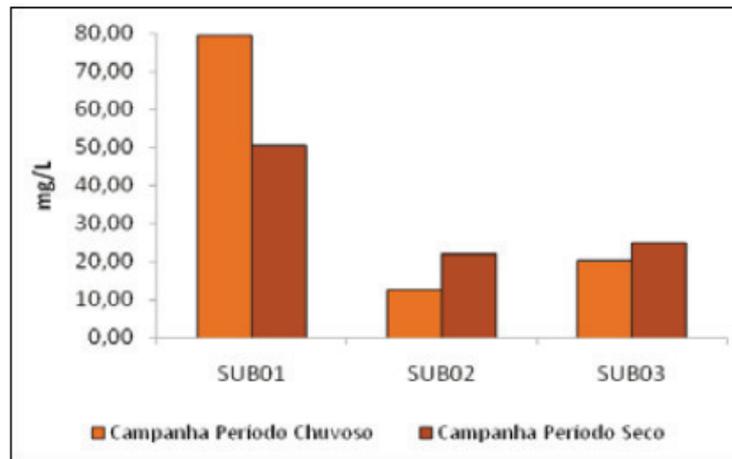
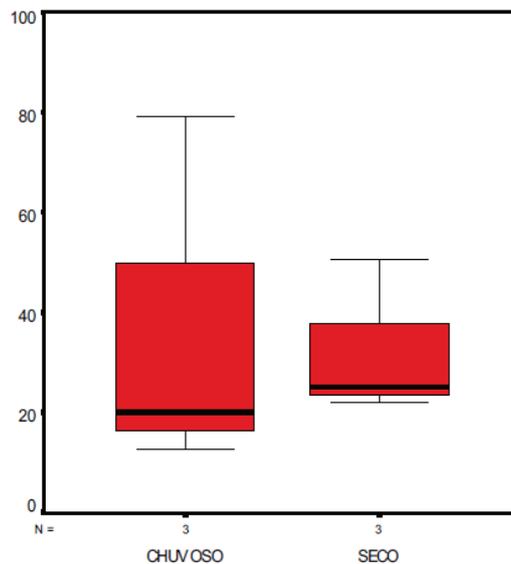
**FIGURA 4-32 – DBO na Bacia do Rio Paraguari.**

**FIGURA 4-33 – Comparação das Concentrações de DBO (mg/L) na Bacia do Rio Paraguari nas 2 Campanhas.**

A **FIGURA 4-32** mostra os valores de Demanda Bioquímica de Oxigênio (DBO) nas três estações, tanto na campanha do período chuvoso quanto no período seco, violando ao estabelecido na Resolução CONAMA n. 357/05 para águas doces classe 2. Ressalta-se que a estação SUB01 mostrou os maiores valores para esse parâmetro nas duas campanhas.

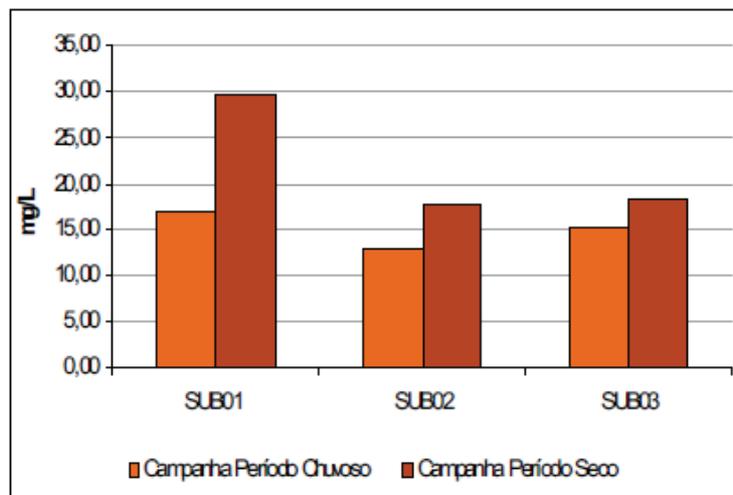
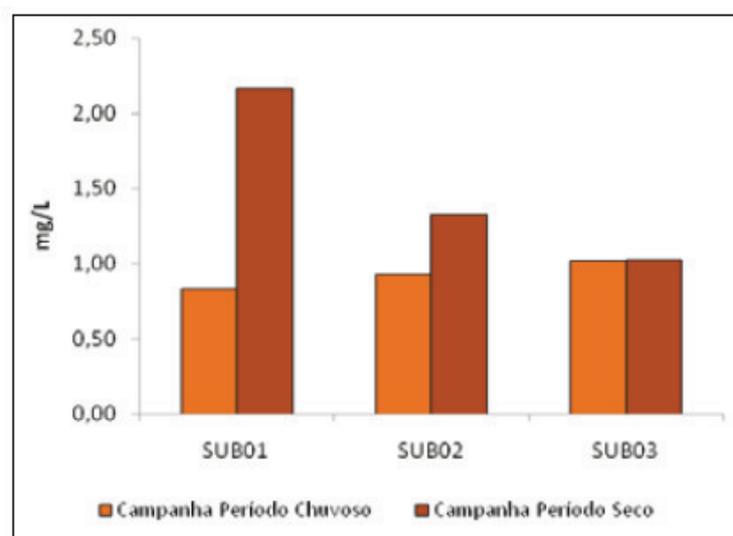
**FIGURA 4-34 – Nitrogênio Total na Bacia do Rio Paraguari.**  
 Fonte: SANTOS *et al.*, (2010)<sup>26</sup>.

**FIGURA 4-35 – Fósforo Total na Bacia do Rio Paraguari.**  
 Fonte: SANTOS *et al.*, (2010)<sup>26</sup>.

Os valores de Nitrogênio Total e Fósforo Total violam os estabelecidos pela Resolução CONAMA n. 357/05 para águas doces classe 2 em todas as estações e nas campanhas de período chuvoso e seco, com valores maiores na campanha de período seco, conforme mostrado na **FIGURA 4-34** e **FIGURA 4-35**.

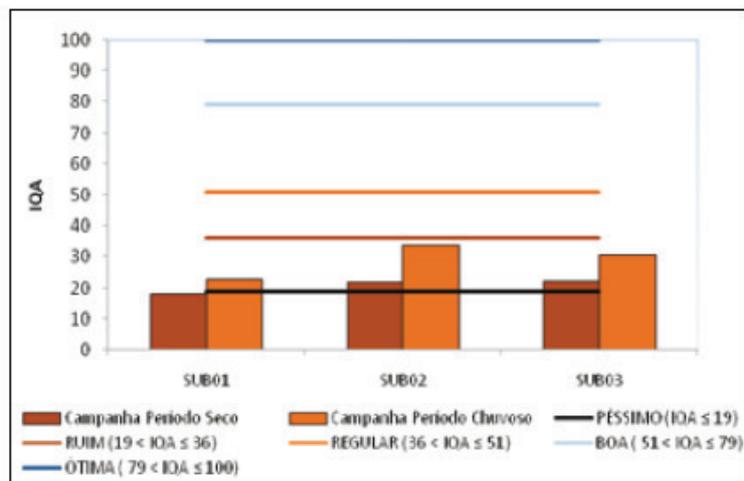
**FIGURA 4-36 – Índice de Qualidade das Águas - IQA nas estações da Bacia do Rio Paraguari.**

O Índice de Qualidade das Águas - IQA do Rio Paraguari está classificado na categoria Ruim em todas as estações (SUB01, SUB02 e SUB03) na campanha de período chuvoso e nas estações SUB02 e SUB03 na campanha de período seco, e na categoria Péssimo na estação SUB01 na campanha de período seco (Figura 9). Assim, o Rio Paraguari encontra-se entre os rios que apresentam o mais baixo IQA no município de Salvador.

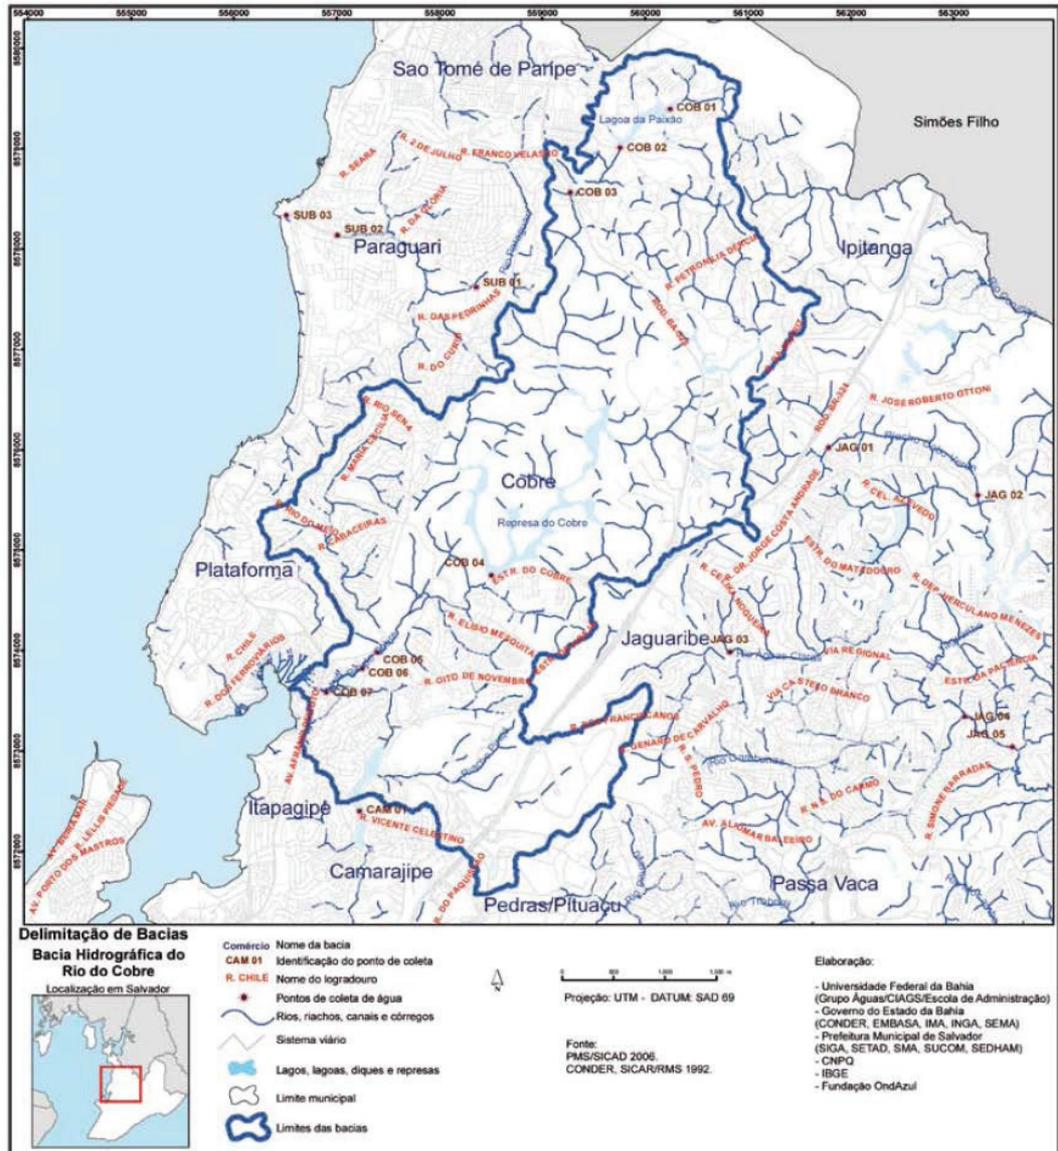
**FIGURA 4-37 – Delimitação da Bacia Hidrográfica do Rio do Cobre, com a localização das estações onde foi avaliada a qualidade das águas.**  
 Fonte: SANTOS *et al.*, (2010)<sup>26</sup>.

Em relação à qualidade de suas águas, sete estações amostrais foram avaliadas na Bacia do Rio do Cobre, para análise bacteriológica e físico-química (**QUADRO 4-7**). O **QUADRO 4-8** apresenta as observações do protocolo de avaliação rápida (PAR) nas estações de coleta de amostras de água da Bacia do Rio do Cobre.

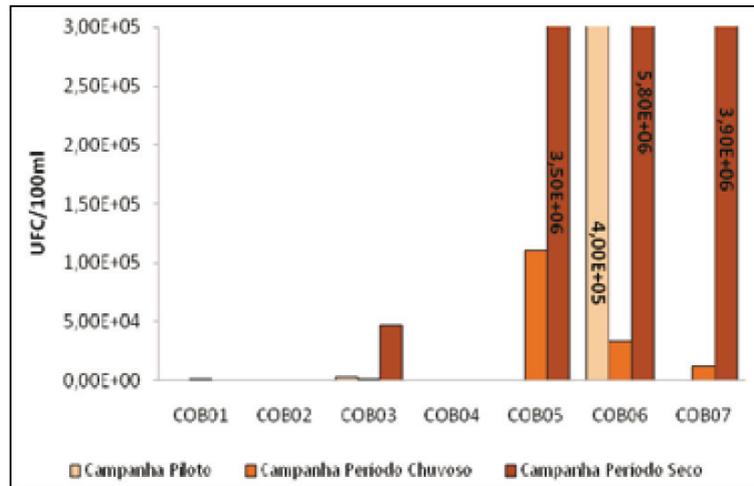
**FIGURA 4-38 – Coliformes Termotolerantes na Bacia do Rio do Cobre.**

A **FIGURA 4-38** apresenta valores muito elevados de Coliformes Termotolerantes nas estações situadas à jusante da Represa do Cobre (COB05, COB06 e COB07) na campanha de período seco, quando a concentração de esgotos sanitários torna-se mais representativa no fluxo total do curso d'água.

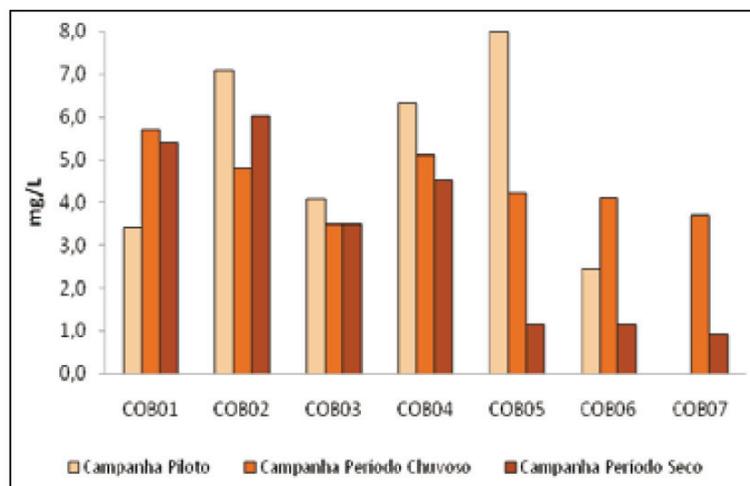
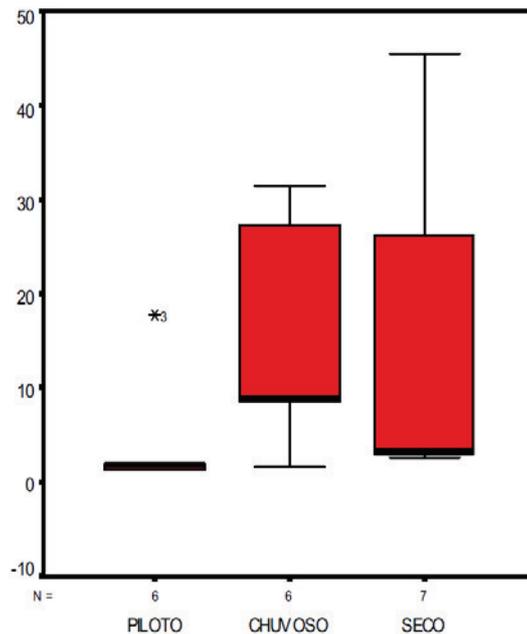
**FIGURA 4-39 – Oxigênio dissolvido na Bacia do Rio do Cobre.**

**FIGURA 4-40 – Comparação das Concentrações de OD na Bacia do Rio Do Cobre nas 3 Campanhas.**

A **FIGURA 4-39** e **FIGURA 4-40** mostram a ocorrência de valores de OD acima de 5,0mg/L, nas estações de amostragem, entretanto, conforme a Resolução CONAMA n. 357/05, para águas doces classe 2, qualquer amostra de água, deve apresentar valores superiores a 5,0 mg/L.

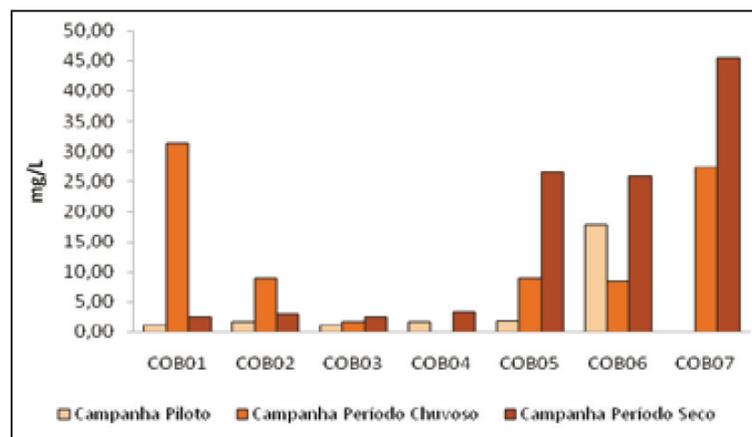
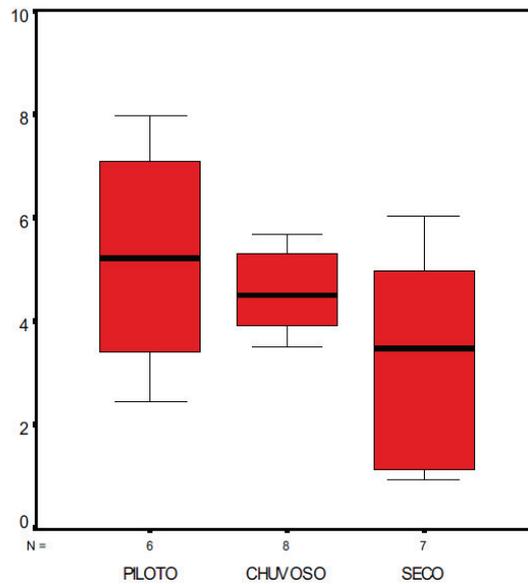
**FIGURA 4-41 – DBO na Bacia do Rio do Cobre.**

**FIGURA 4-42 – Comparação das Concentrações de DBO na Bacia do Rio do Cobre nas 3 Campanhas.**

A **FIGURA 4-41** e **FIGURA 4-42** mostram os maiores valores de DBO, que não atendem a Resolução CONAMA n. 357/05 para águas doces classe 2, nas estações à jusante da Represa do Cobre (COB05, COB06 e COB07), tanto nas campanhas de período chuvoso quanto de período seco. Salienta-se que apenas as estações COB03 e COB04 não violam o estabelecido pela Resolução CONAMA n. 357/05 para águas doces classe 2 na campanha de período chuvoso.

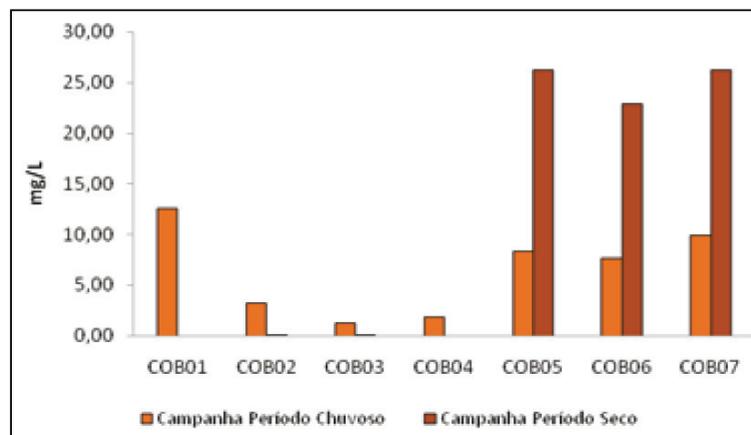
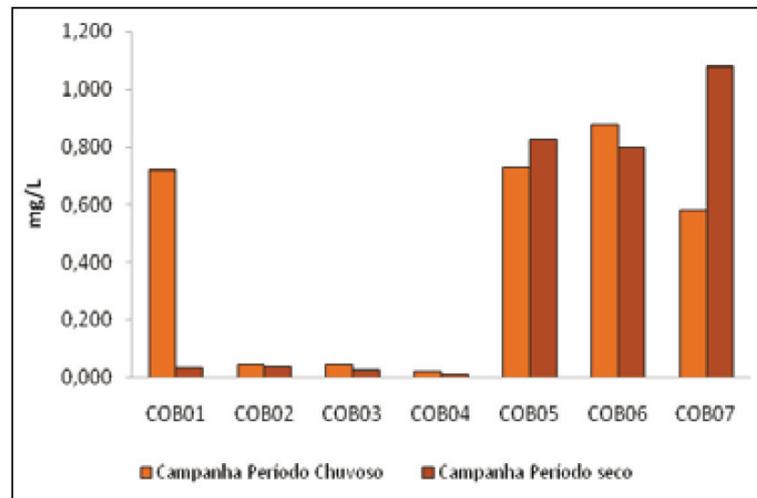
**FIGURA 4-43 – Nitrogênio Total na Bacia do Rio do Cobre.**

**FIGURA 4-44 – Fósforo Total na Bacia do Rio do Cobre.**

A mesma tendência acontece para Nitrogênio Total e Fósforo Total, com as maiores concentrações nas estações COB05, COB06 e COB07, conforme mostrado na **FIGURA 4-43** e **FIGURA 4-44**.

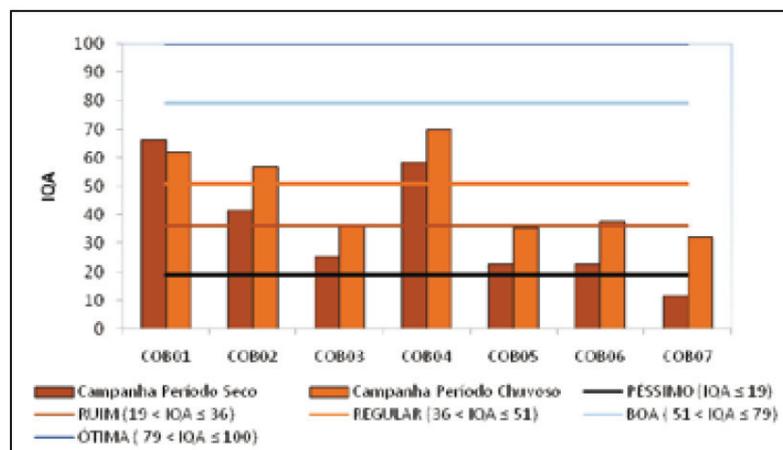
**FIGURA 4-45 – IQA nas estações da Bacia do Rio do Cobre.**

O Índice de Qualidade das Águas - IQA do Rio do Cobre se classifica na categoria Boa nas estações COB01 (Lagoa da Paixão), COB02 e COB04 (Represa do Cobre), Regular na estação COB06 e Ruim nas estações COB03, COB05 e COB07 (próximo à sua foz) na campanha de período chuvoso, e na categoria Boa nas estações COB01 e COB04, Regular na estação COB02, Ruim nas estações COB03, COB05 e COB06 e Péssimo na estação COB07 na campanha de período seco, como mostra a **FIGURA 4-45**, configurando-se, mesmo assim, como o de melhor IQA entre os rios do município de Salvador.

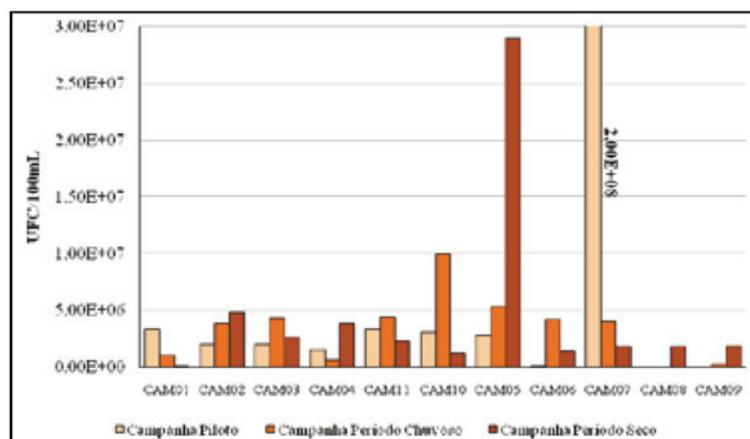
**FIGURA 4-49 – Coliformes Termotolerantes na Bacia do Rio Camarajipe.**

Apesar dos picos observados na CAM07 – campanha piloto e na CAM05 – campanha de período seco, o indicador Coliformes Termotolerantes apresentou um padrão de concentração similar nas três campanhas. Pode-se inferir que o lançamento de esgotos no leito do rio é constante, independente da ocorrência de chuvas.

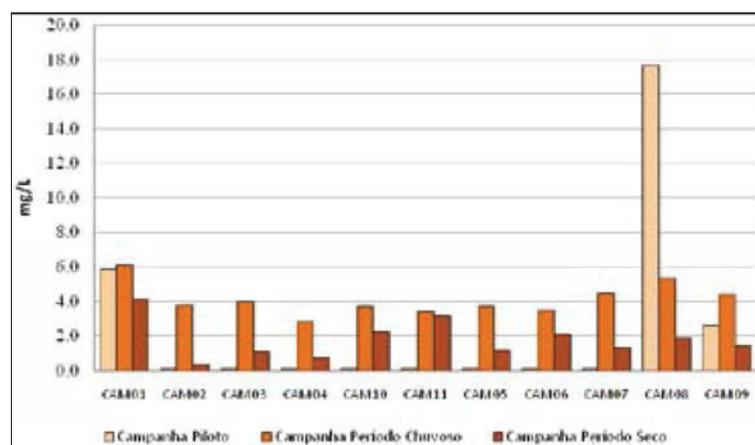
**FIGURA 4-50 – Oxigênio dissolvido na Bacia do Rio Camarajipe.**

A Resolução CONAMA n. 357/05 tem como padrão de oxigênio dissolvido (OD) em águas continentais da Classe 2, valores não inferiores a 5,0mg/L. Exceto concentrações obtidas na CAM01 e CAM08, todas as outras estações estiveram fora dos padrões estabelecidos pela referida Resolução. Esse fator caracteriza águas pouco oxigenadas, provavelmente pela ação bacteriana, que consome o oxigênio para processar o elevado teor de matéria orgânica das águas. As altas concentrações de OD, obtidas na campanha piloto na estação CAM08, provavelmente, estão relacionadas à influência marinha, devido a sua proximidade da foz.
