## **5.2. LÍNEA BASE AMBIENTAL**

La Línea Base Física (LBF) describe las características físicas del área de influencia del proyecto de ampliación del Aeropuerto Internacional Jorge Chávez, el cual está ubicado en el distrito del Callao, Provincia Constitucional del Callao, muy cerca del litoral de la costa central, al norte de la desembocadura del río Rímac, a altitudes entre los 6 y 53 msnm, presentando un paisaje de topografía llana, clima árido, niveles freáticos superficiales o poco profundos y en rápido proceso de urbanización.

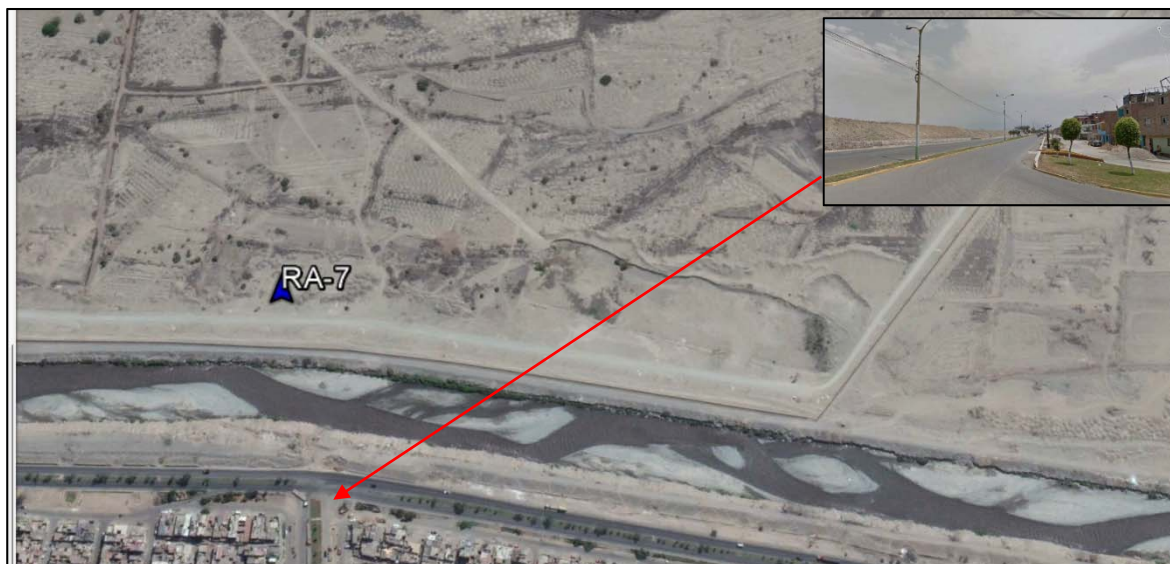
**Figura 5.2.3-11** Ubicación del punto de monitoreo de Ruido ambiental RA-7

Con respecto a los registros obtenidos en el punto RA-7, se puede apreciar que en el monitoreo de los años 2017 y 2018, incluso parte del 2016, los valores han estado acorde al ECA-Residencial.

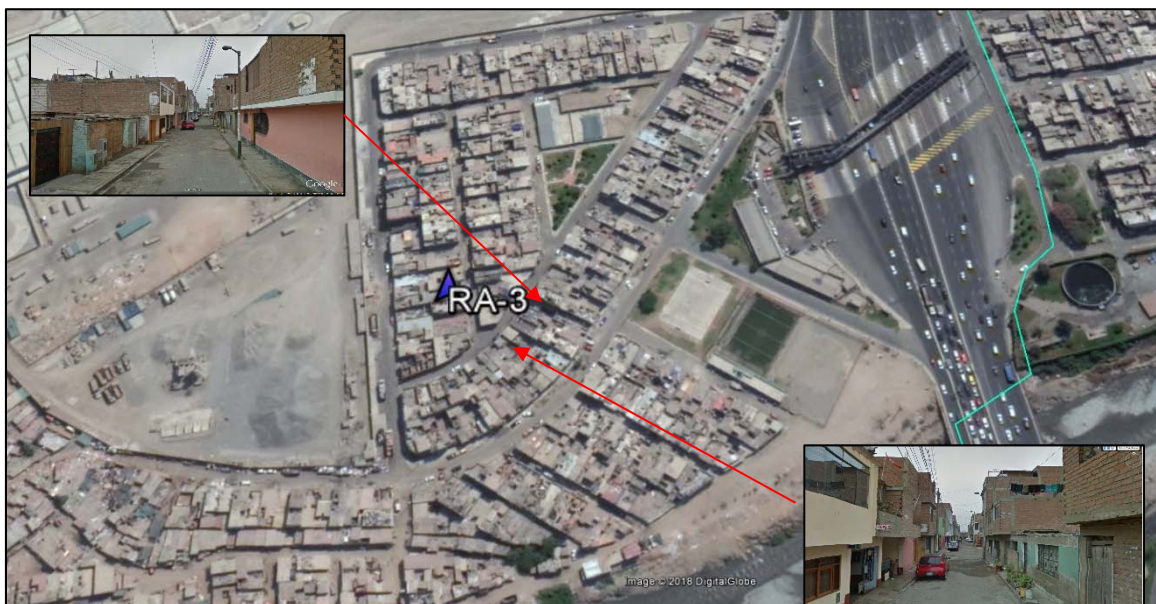
**Figura 5.2.3-12** Ubicación del punto de monitoreo de Ruido ambiental RA-3

En el caso de los resultados de **monitoreo continuo**, el punto RA-3 ubicado al lado Oeste del Aeropuerto, cerca de la puerta de ingreso del lado de la Av. Gambetta, reporta en el Monitoreo de LAP y en las líneas de base de la AEIA y de la MEIA valores muy variables, pero se puede concluir que los registros de horario diurno se presentan en su mayoría acordes al ECA –Residencial.

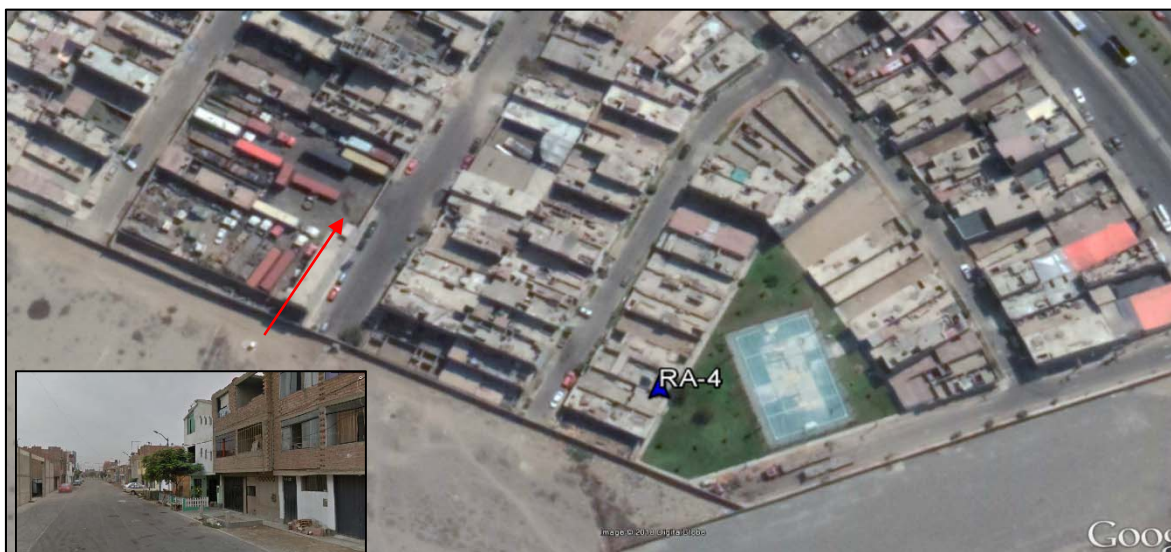
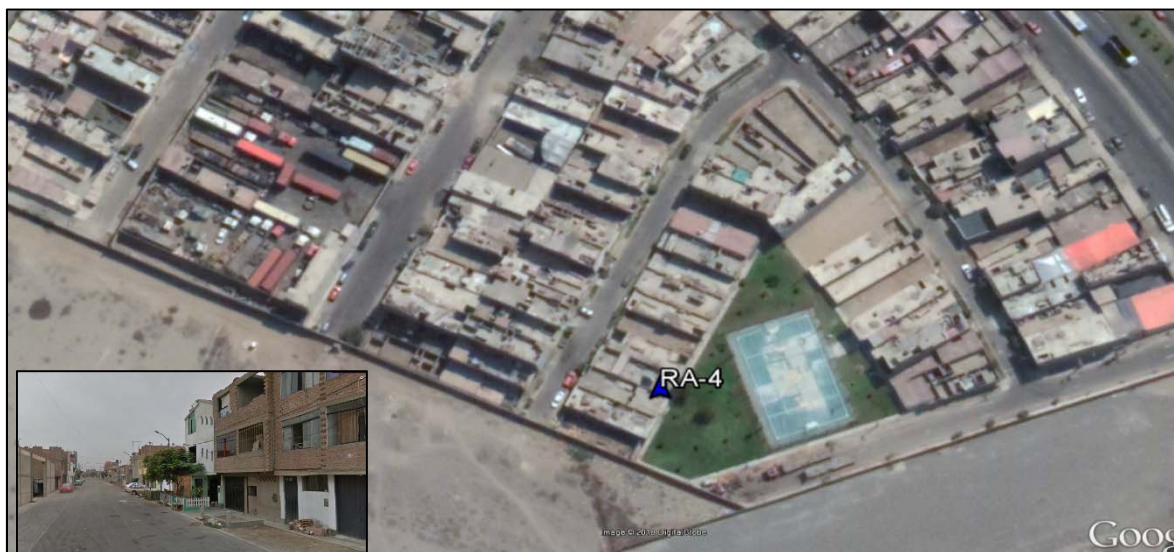
**Figura 5.2.3-13** Ubicación del punto de monitoreo de Ruido ambiental RA-4

En el caso del Punto RA-4, ubicado al lado norte de la propiedad del Aeropuerto, Urb. Alameda del Aeropuerto reporta en el Monitoreo de LAP y en las líneas de base de la AEIA y de la MEIA valores muy variables, pero se puede concluir, que al igual que en el caso anterior, los registros de horario diurno se presentan en su mayoría acordes al ECA –Residencial y que incluso en los dos últimos semestres (2017-II y 2018-I) se ha reportado valores en horario nocturno que está acorde con el ECA-Residencial.

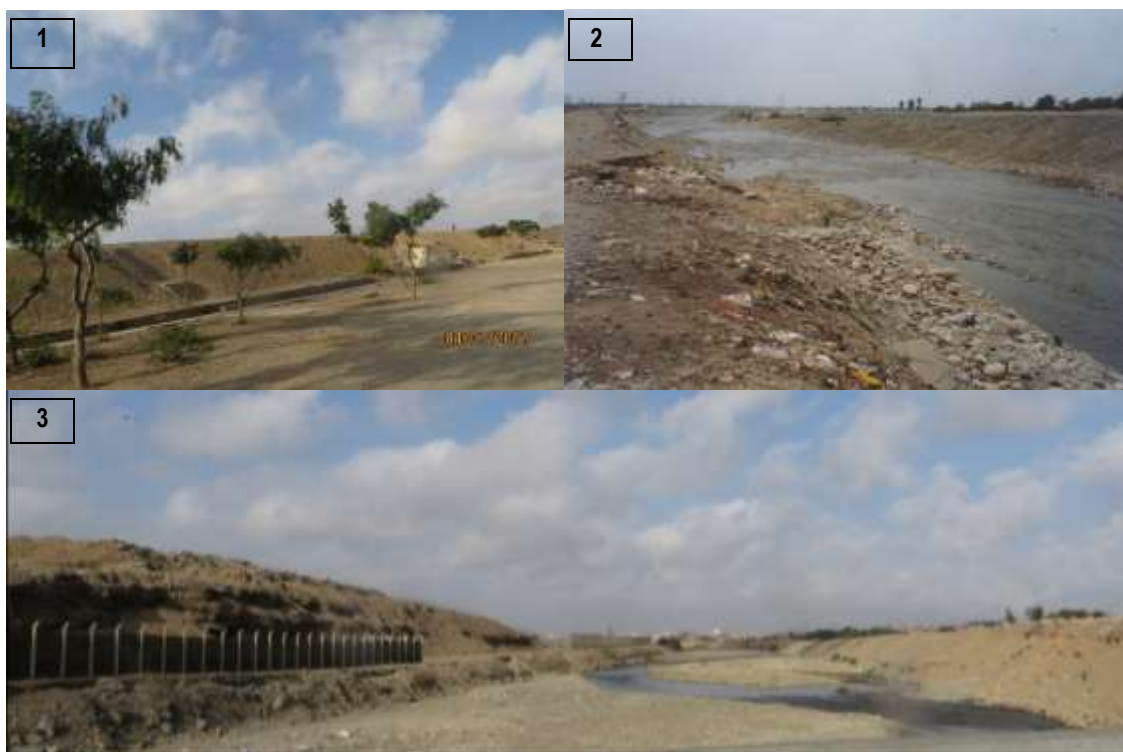
**Fotos 1,2 y 3. Defensas ribereñas (1)**, construidas a lo largo del cauce del río Rímac, protege las vías (Av. Morales Duárez) y viviendas contiguas; **Cauce actual (2) y (3) Vista longitudinal**, desde el puente en el cruce de las Av. Néstor Gambetta y Morales Duárez. se puede observar el lecho fluvial, y la unidad contigua, cuyo desnivel no supera los 4 m.

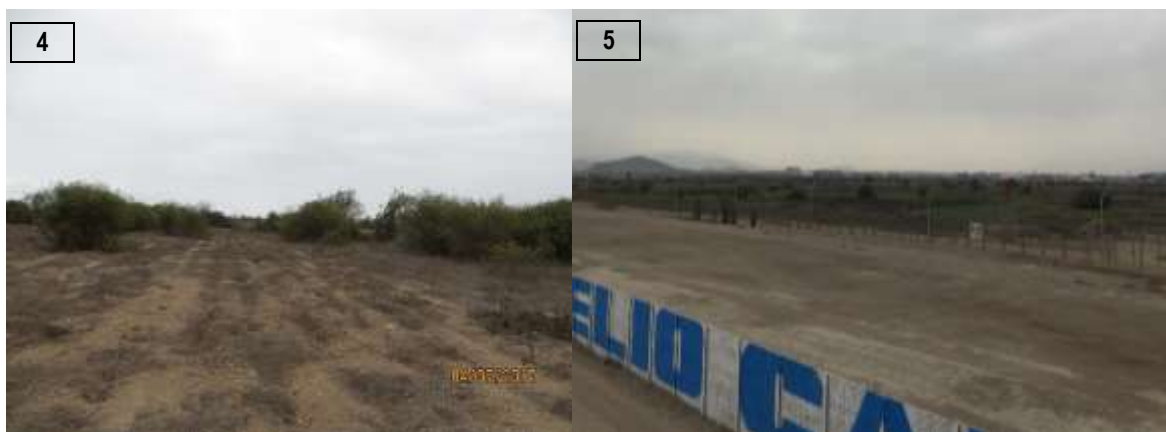
**Fotos 4 y 5. Planicies aluviales disturbadas**, que corresponde a la zona agrícola de la ex hacienda San Joaquín, zona de ampliación del AIJCH. En estas se pueden observar las modificaciones del relieve debido a la actividad agrícola, así como parches de vegetación natural (de humedales).

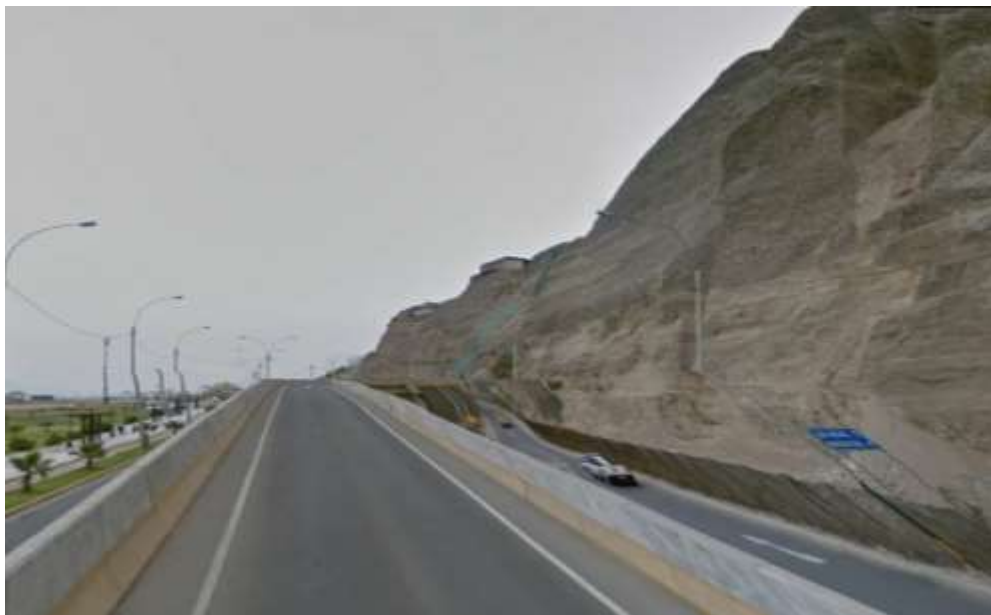
**Fotos 6. Acantilados**, en la fotografía podemos observar la franja correspondiente a los acantilados y contiguos a ello las playas totalmente modificadas por la acción humana. El desnivel de estos acantilados se estima que son de unos 40 m de altura en este sector.

Esta unidad se caracteriza por presentar un desnivel de aproximadamente 40 m de altura entre las planicies aluviales y el litoral. Las cuales se han generado por la acción erosiva del mar durante millones de años atrás. En la actualidad esta zona está bastante intervenida debido a que se han construido infraestructura vial y áreas de recreación correspondientes al proyecto de la Costa Verde. Ver la fotografía 6.

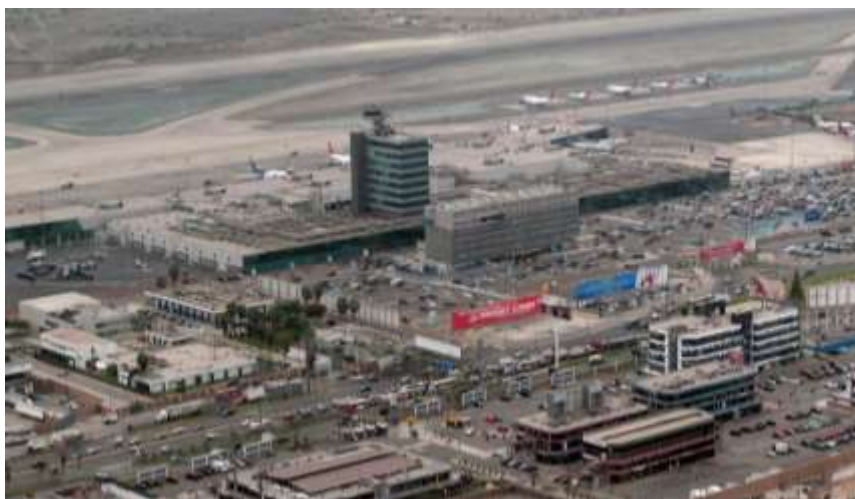
**Foto 4 Vista aérea.** Imagen de las instalaciones actuales del Aljch.

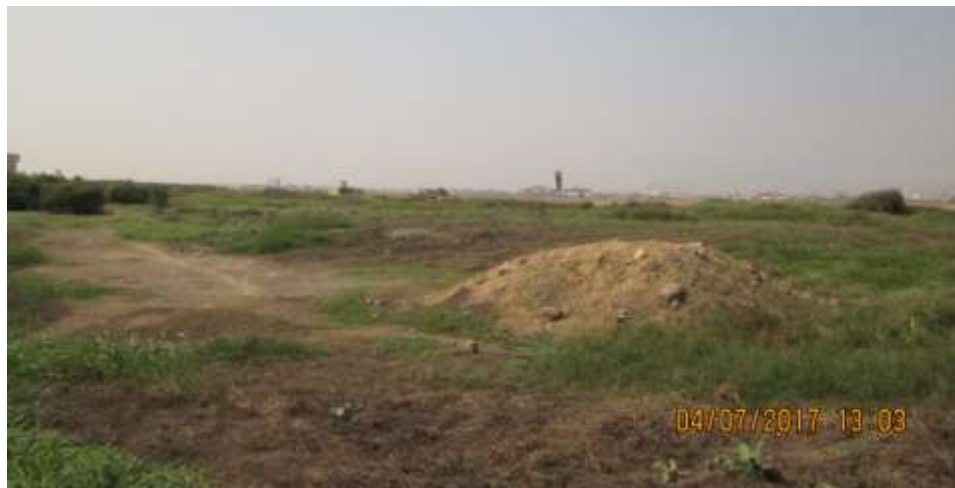
Corresponde a las formaciones vegetales, que se identifican en el sector de planicies, contiguos a la Av. Néstor Gumbetta. Este tipo de vegetación es productos de los afloramientos de agua, de la napa freática cuya profundidad no es muy baja en la zona.

**Foto 8. Vista de las planicies aluviales**, en estas se pueden identificar los materiales acumulados y sectores con presencia de vegetación.

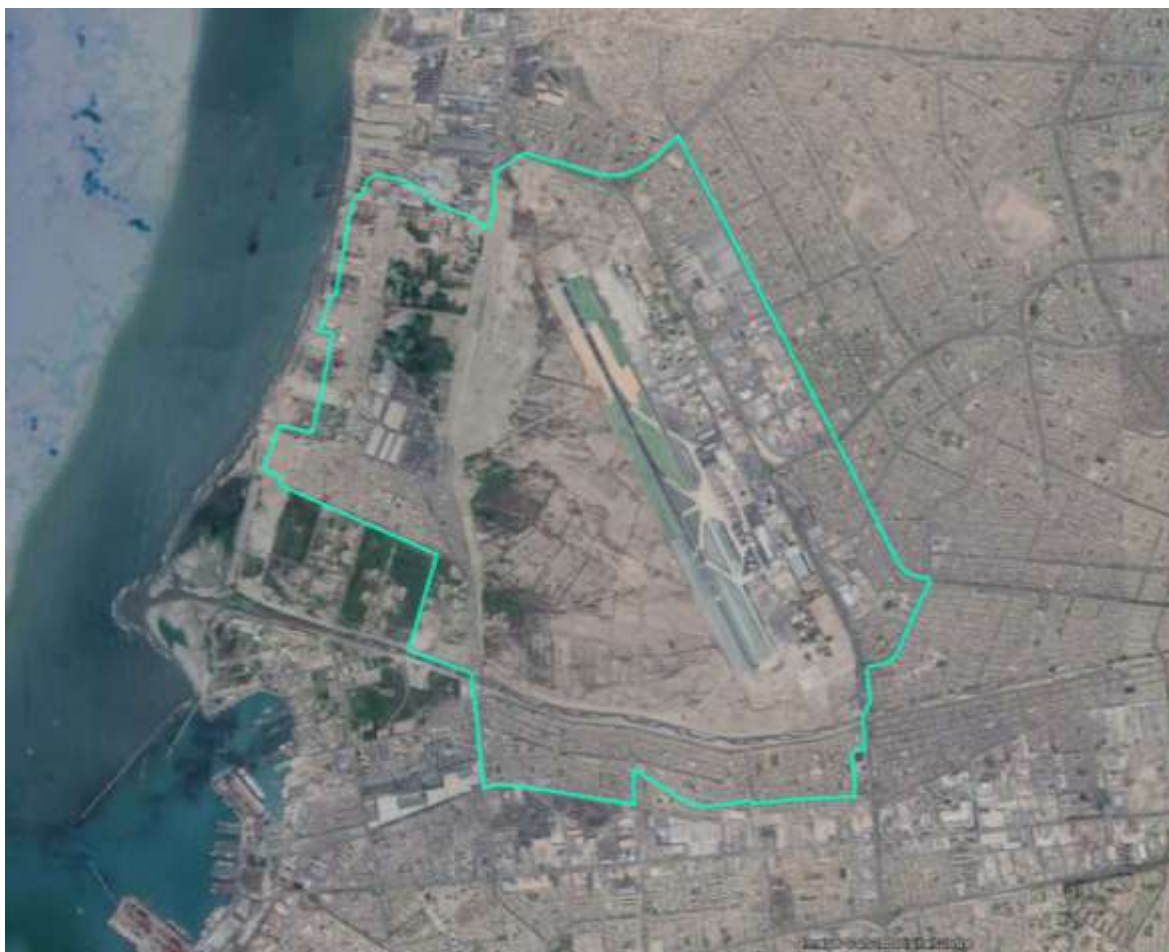
**Figura 5.2.9-1** Ubicación de las zonas de estudio

La información primaria se colectó a partir del muestreo de suelo superficial en la ex zona agrícola del área de ampliación del AIJCH (Ver Figura 5.2.9-1). Por otra parte, la información secundaria se recopiló a partir de los estudios presentados en el Cuadro 5.2.9-2.

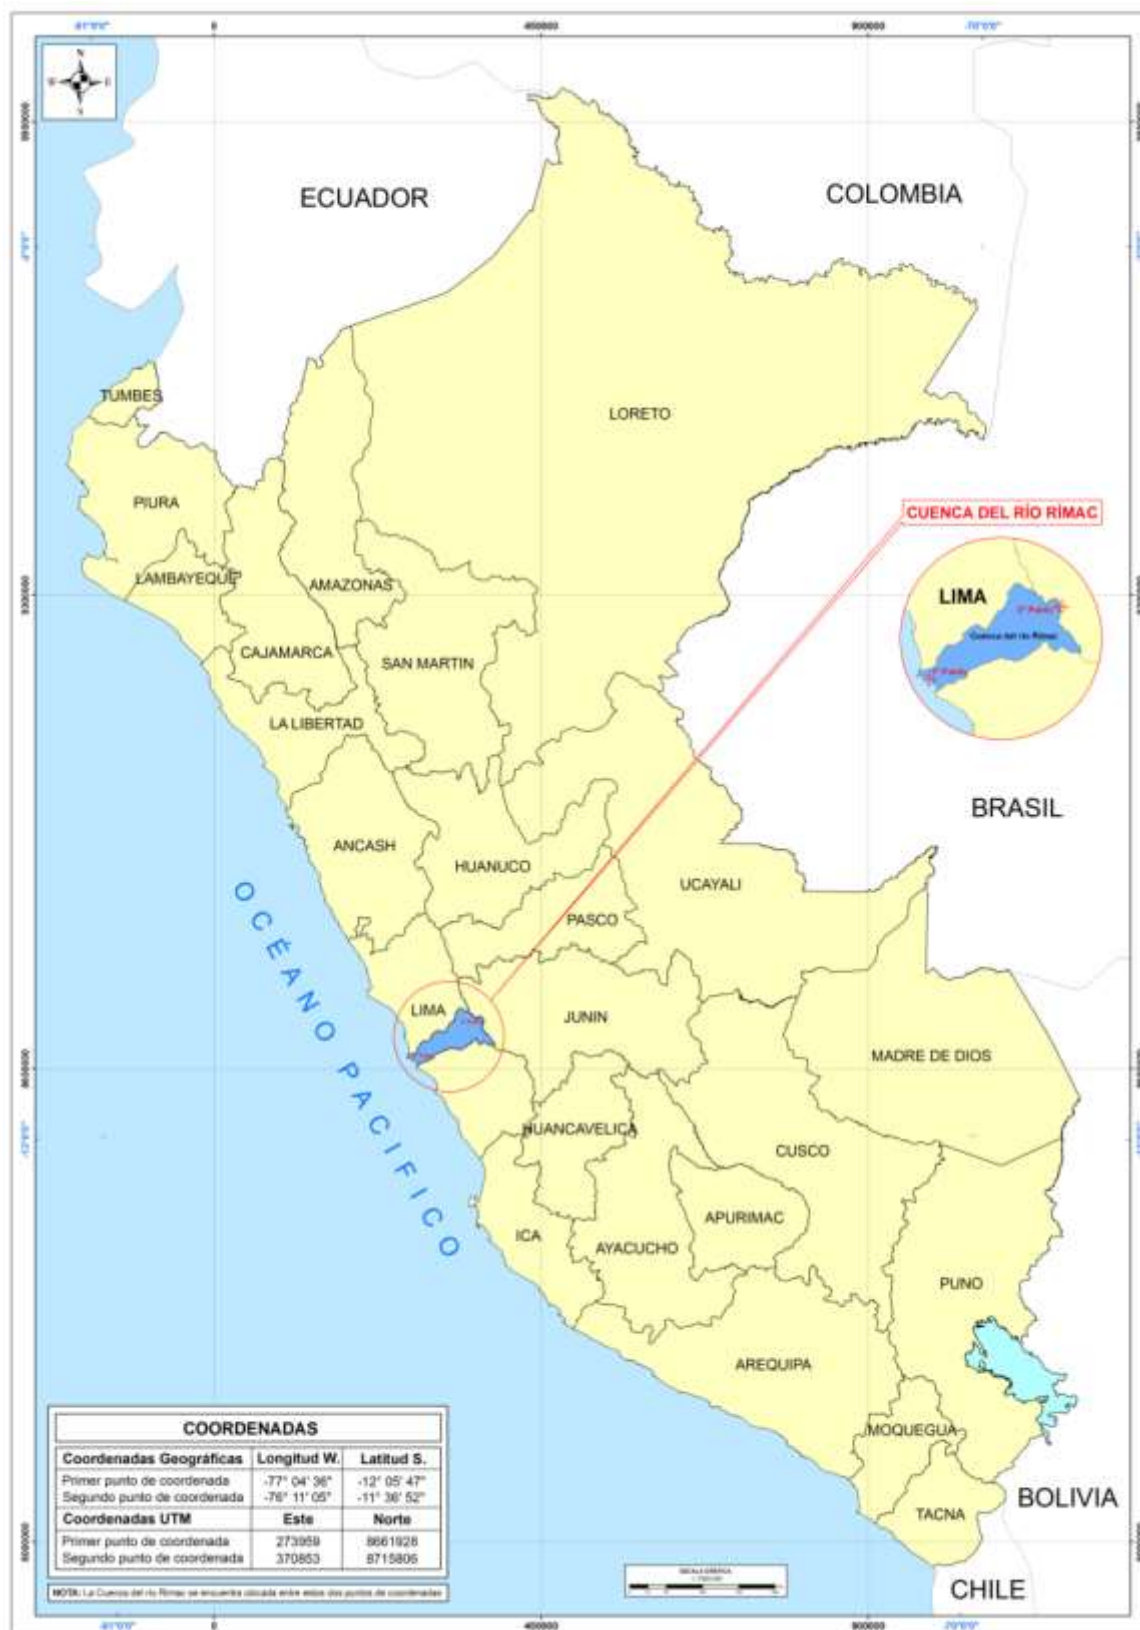
**Figura 5.2.10-1** Ubicación geográfica de la cuenca del río Rímac

La disponibilidad hídrica total anual de la cuenca del río Rímac es de 781,92 hm<sup>3</sup>, donde el volumen de 642,48 hm<sup>3</sup> corresponde al 75 % de persistencia de la estación Chosica y el 139,45 hm<sup>3</sup> corresponde al caudal promedio del Túnel Trasandino. La fuente hídrica corresponde a aguas superficiales de la cuenca. La demanda hídrica total actual en la cuenca Rímac es de 635,0 hm<sup>3</sup>/año, distribuidas en uso agrícola de 105,15 hm<sup>3</sup>, uso poblacional 501,44 hm<sup>3</sup>, uso minero 27,46 m<sup>3</sup> y uso industrial 0,95 hm<sup>3</sup>. El uso poblacional es de mayor significancia en la cuenca de estudio. La cuenca del río Rímac presenta déficit hídrico en los meses de junio a noviembre y el superávit en los meses de diciembre a mayo, de la comparación entre la oferta y la demanda hídrica resulta un exceso anual de 146,92 hm<sup>3</sup>/año.
