**ESTUDIO DE IMPACTO AMBIENTAL**

**PROYECTO PLANTA SOLAR FOTOVOLTAICA “PV LA UNIÓN” EN MONTERÍA – CÓRDOBA.**

**CAPITULO 2: CARACTERIZACIÓN DEL ÁREA DE INFLUENCIA DEL PROYECTO MEDIO ABIÓTICO,  
BIÓTICO Y SOCIOECONÓMICO.**

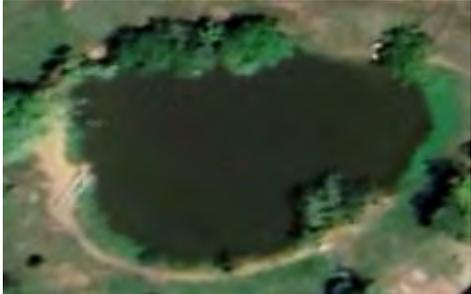
<p>Cuerpo de agua artificial, con presencia de espejo de agua durante todo el año y es utilizada para que los animales la beban.</p>
2	Montería	1452532	1139905	Jagüey

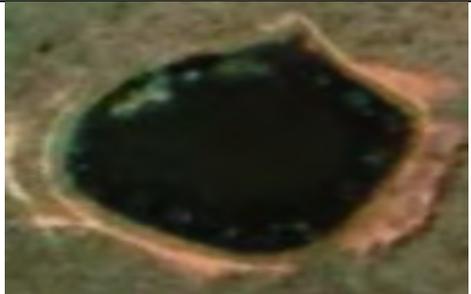
<p>Cuerpo de agua artificial, con presencia de espejo de agua durante todo el año y es utilizada para que los animales la beban.</p>
3	Montería	1452328	1139693	Jagüey

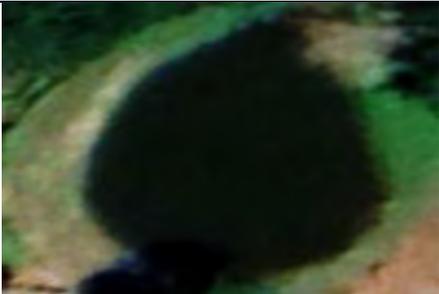
<p>Cuerpo de agua artificial, con presencia de espejo de agua durante todo el año y es utilizada para que los animales la beban.</p>
5	Montería	1452375	1139959	Jagüey

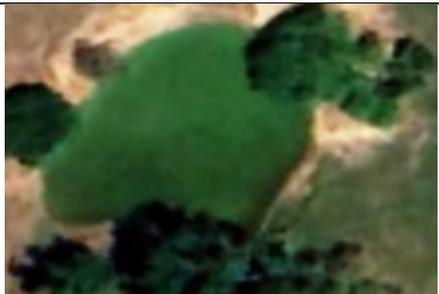
<p>Cuerpo de agua artificial, con presencia de espejo de agua durante todo el año y es utilizada para que los animales la beban.</p>
6	Montería	1452203	1139973	Jagüey

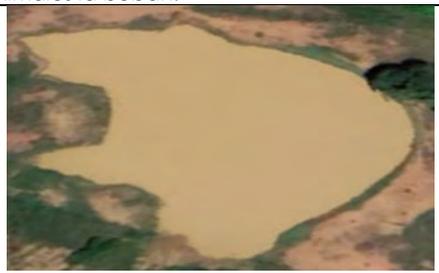
<p>Cuerpo de agua artificial, con presencia de espejo de agua durante todo el año y es utilizada para que los animales la beban.</p>

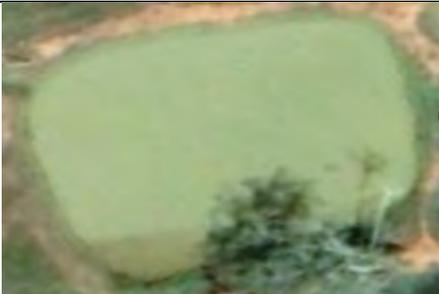
<p>Cuerpo de agua artificial, con presencia de espejo de agua durante todo el año y es utilizada para que los animales la beban.</p>
8	Montería	1452109	1140054	Jagüey

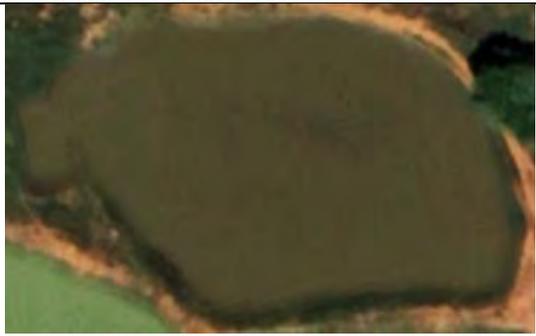
<p>Cuerpo de agua artificial, con presencia de espejo de agua durante todo el año y es utilizada para que los animales la beban.</p>
9	Montería	1452064	1140062	Jagüey

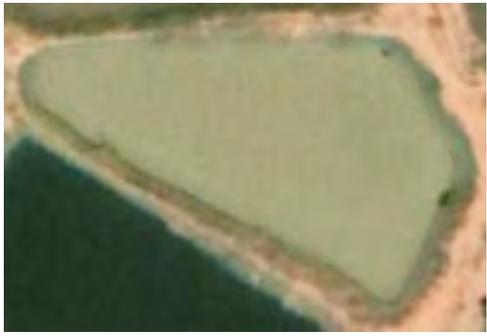
<p>Cuerpo de agua artificial, con presencia de espejo de agua durante todo el año y es utilizada para que los animales la beban.</p>

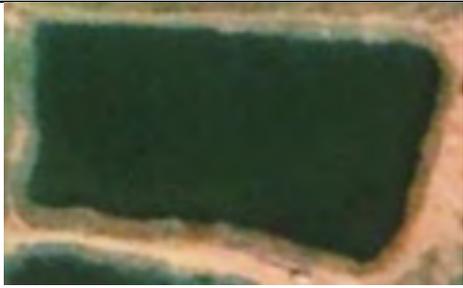
<p>Cuerpo de agua artificial, con presencia de espejo de agua durante todo el año y es utilizada para que los animales la beban.</p>
11	Montería	1452028	1139989	Jagüey

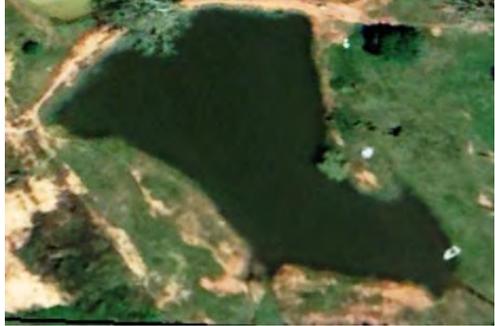
<p>Cuerpo de agua artificial, con presencia de espejo de agua durante todo el año y es utilizada para que los animales la beban.</p>
12	Montería	1451837	1140233	Jagüey

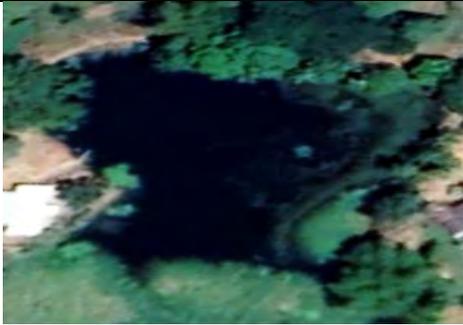
<p>Cuerpo de agua artificial, con presencia de espejo de agua durante todo el año y es utilizada para que los animales la beban.</p>

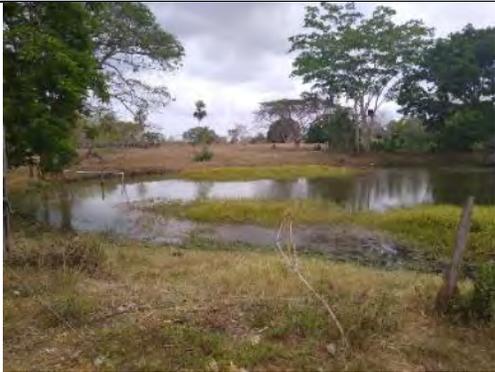
<p>Cuerpo de agua artificial, con presencia de espejo de agua durante todo el año y es utilizada para que los animales la beban. Presencia de vegetación acuática.</p>
14	Montería	1451701	1140262	Jagüey

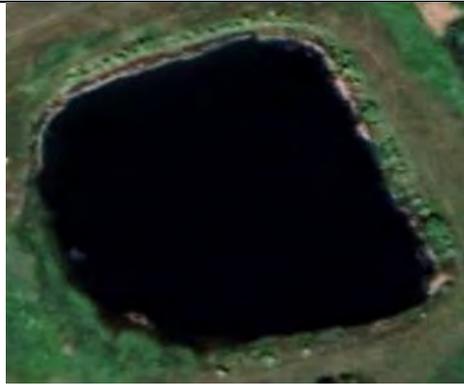
<p>Cuerpo de agua artificial, con presencia de espejo de agua durante todo el año y es utilizada para que los animales la beban y las labores domésticas de la vivienda.</p>
17	Montería	1452803	1141531	Jagüey

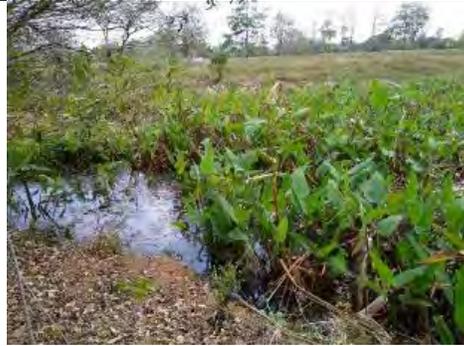
<p>Cuerpo de agua artificial, con presencia de espejo de agua durante todo el año y es utilizada para que los animales la beban.</p>
18	Montería	1453086	1141823	Laguna

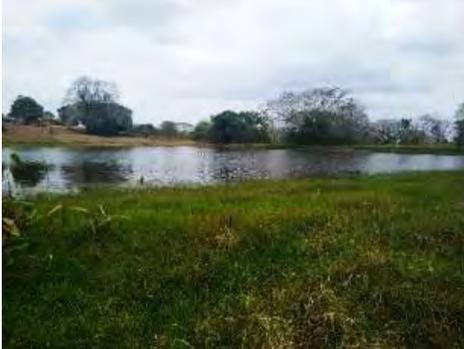
<p>Cuerpo de agua natural, con presencia de espejo de agua durante todo el año y es utilizada para que los animales la beban y las labores domésticas de la empresa. Carece de vegetación acuática.</p>

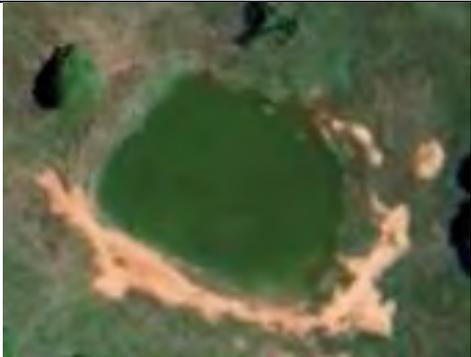
<p>Cuerpo de agua artificial, con presencia de espejo de agua durante todo el año y es utilizada para que los animales la beban.</p>
20	Montería	1452185	1141141	Jagüey

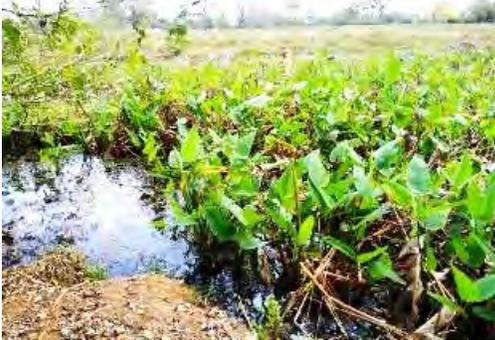
<p>Cuerpo de agua artificial, con presencia de espejo de agua durante todo el año y es utilizada para que los animales la beban. Presencia de vegetación acuática.</p>
21	Montería	1453428	1142448	Jagüey

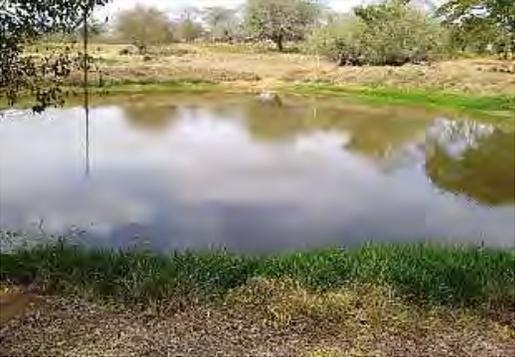
<p>Cuerpo de agua artificial, con presencia de espejo de agua durante todo el año y es utilizada para que los animales la beban. Carece de vegetación acuática.</p>

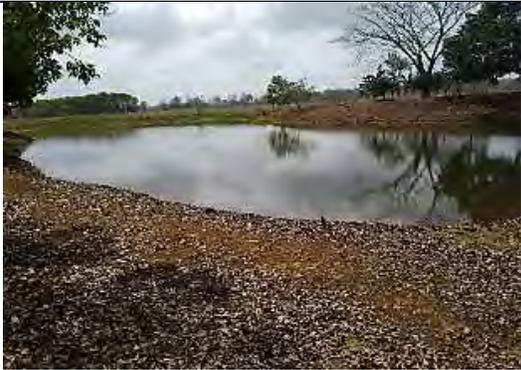
<p>Cuerpo de agua artificial, con presencia de espejo de agua durante todo el año y es utilizada para que los animales la beban. Carece de vegetación acuática.</p>
23	Montería	1454169	1142053	Jagüey

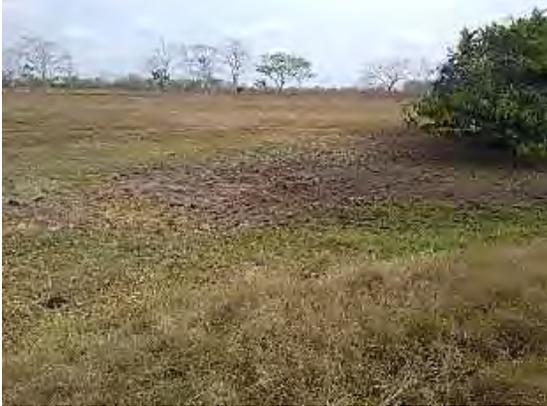
<p>Cuerpo de agua artificial, con presencia de espejo de agua durante la época de lluvia y es utilizada para que los animales la beban.</p>

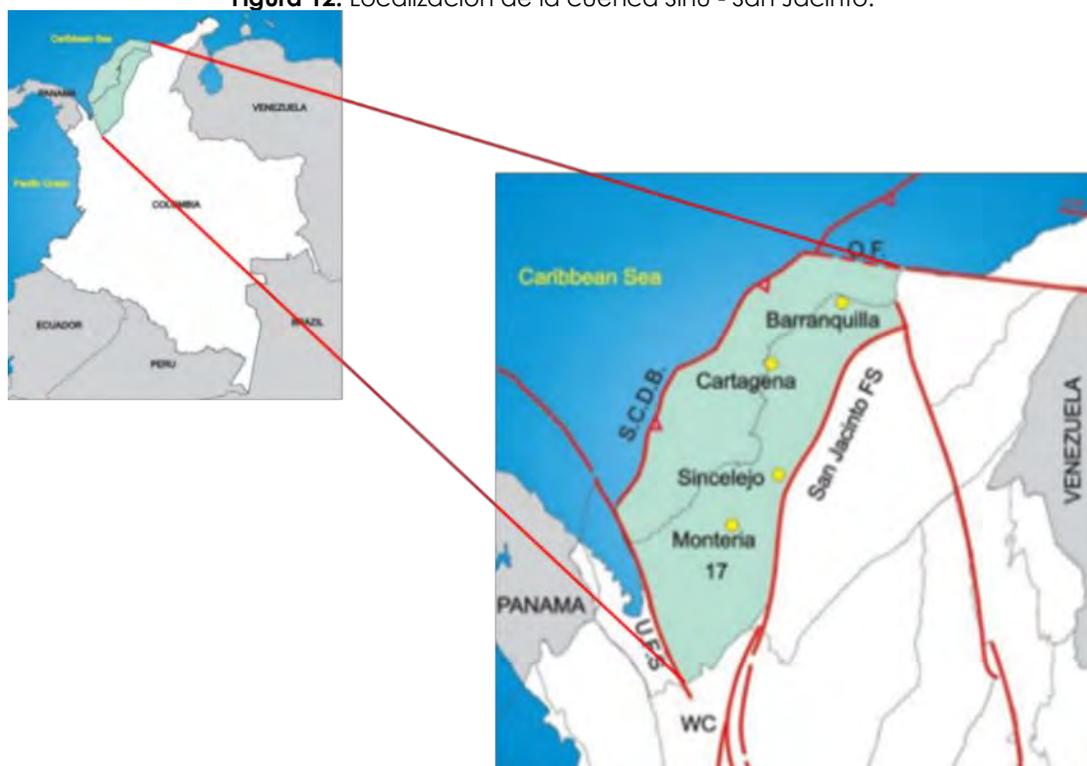
**Figura 12.** Localización de la cuenca Sinú - San Jacinto.

El área de influencia está situada sobre la cuenca Sinú – San Jacinto, la cual se encuentra al noroeste del país, entre el sistema de fallas de San Jacinto al este, al noroeste la falla de Oca, al noroeste con el frente de deformación del Cinturón del Caribe, al suroeste con el sistema de falla de Uramita y al sur con la cordillera occidental. La cuenca está situada al extremo nororiental de Sur América de Colombia, en una zona cuya evolución geológica ha estado estrechamente relacionada con los eventos tectónicos derivados de la interacción entre las placas suramericana (bloque andino) y Caribe principalmente, la placa nazca y el bloque Chocó (Figura 12).

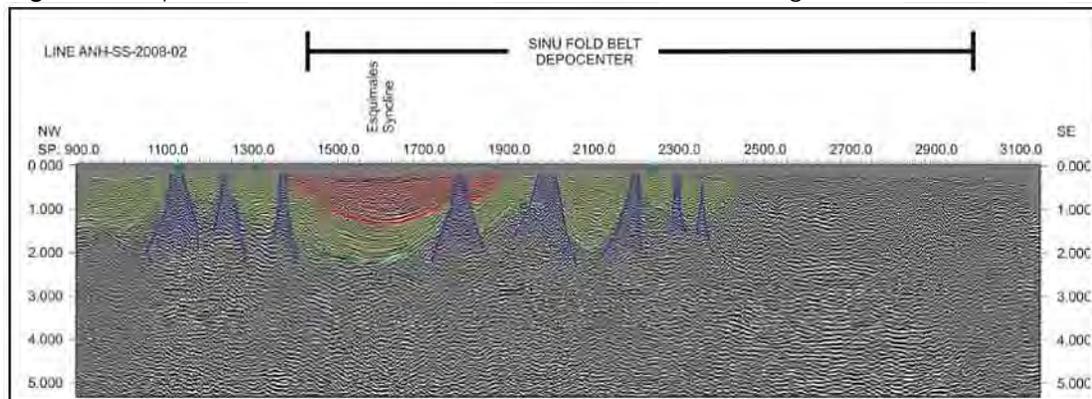
**Figura 13.** Esquema estructural de la Zona Onshore del Cinturón Plegado del Sinú.

- **Provincia de Deformación Onshore:** El área de Onshore en general consiste en estructuras en dirección nor – noroeste, pero hacia al sur en cercanías del Sistema de Fallas de Uramita tienden a tener dirección norte - sur. El diapirismo de lodo en la región ha producido particionismo en el prisma sedimentario del neógeno, lo que da lugar a la formación de amplios sinclinales y estrechos anticlinales, los cuales han creado mini cuencas sedimentarias sucesivas, de forma ovalada en superficie y en la sub-superficie. Dentro de los sinclinales se desarrollan sucesiones sedimentarias asimétricas con pliegues de arrastre, estratos de crecimiento y desarrollo de inconformidades syndeposicionales del plioceno, edad también asignada al diapirismo de lodo. Bermúdez & Hincapié, (2008) consideran que al sur de la cuenca hay transpresión sinistral con presencia de fallas y deflexión de las estructuras, producto de la colisión del bloque Choco-Panamá.

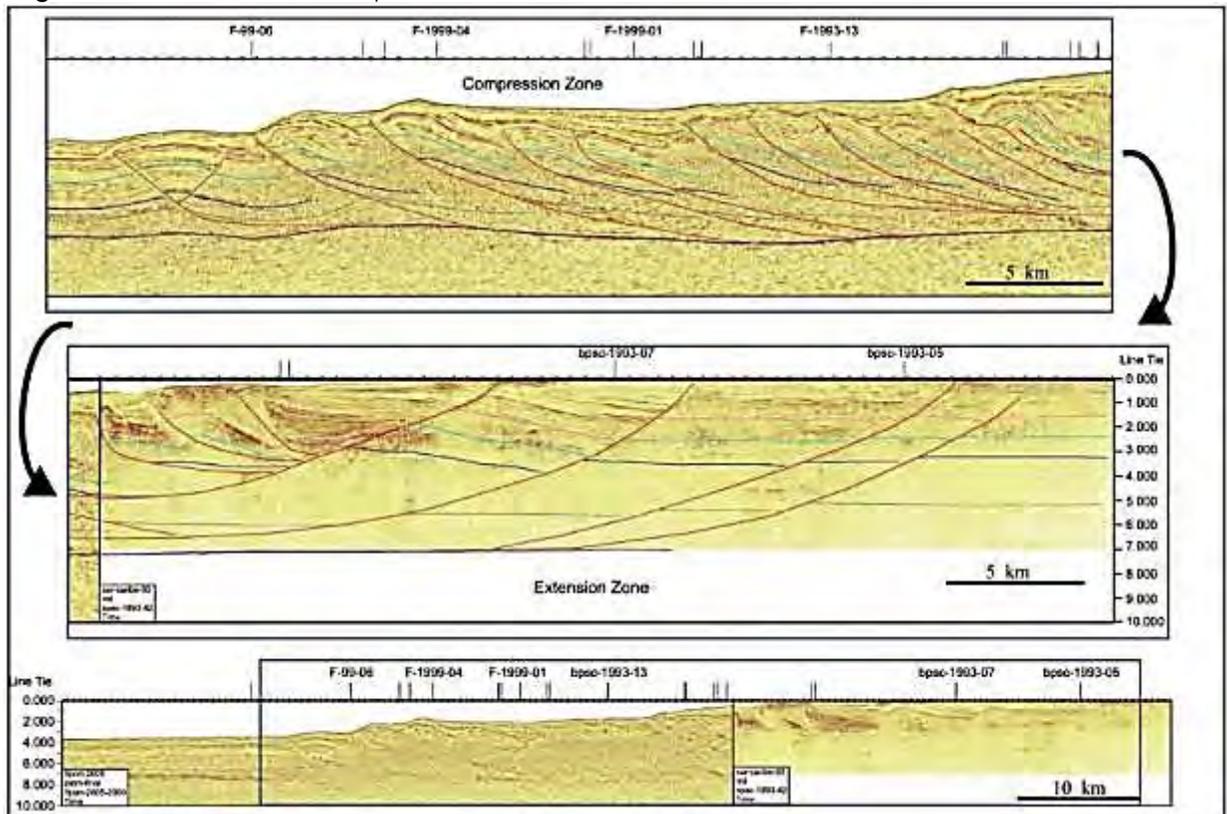
**Figura 14.** Sección sísmica interpretada de la Provincia de Deformación Offshore de la cuenca del Sinú.

- **Provincia de Deformación Offshore:** A través de información sísmica y batimetría se plantean dos áreas en la zona Offshore, una cerca a la costa, donde hay diapirismo de lodo que separa depocentros asimétricos y otra, al oeste de la anterior, donde fallas normales de dirección noroeste forman pliegues imbricados de tendencia noreste - suroeste conocido como Frente de Deformación del Sinú.

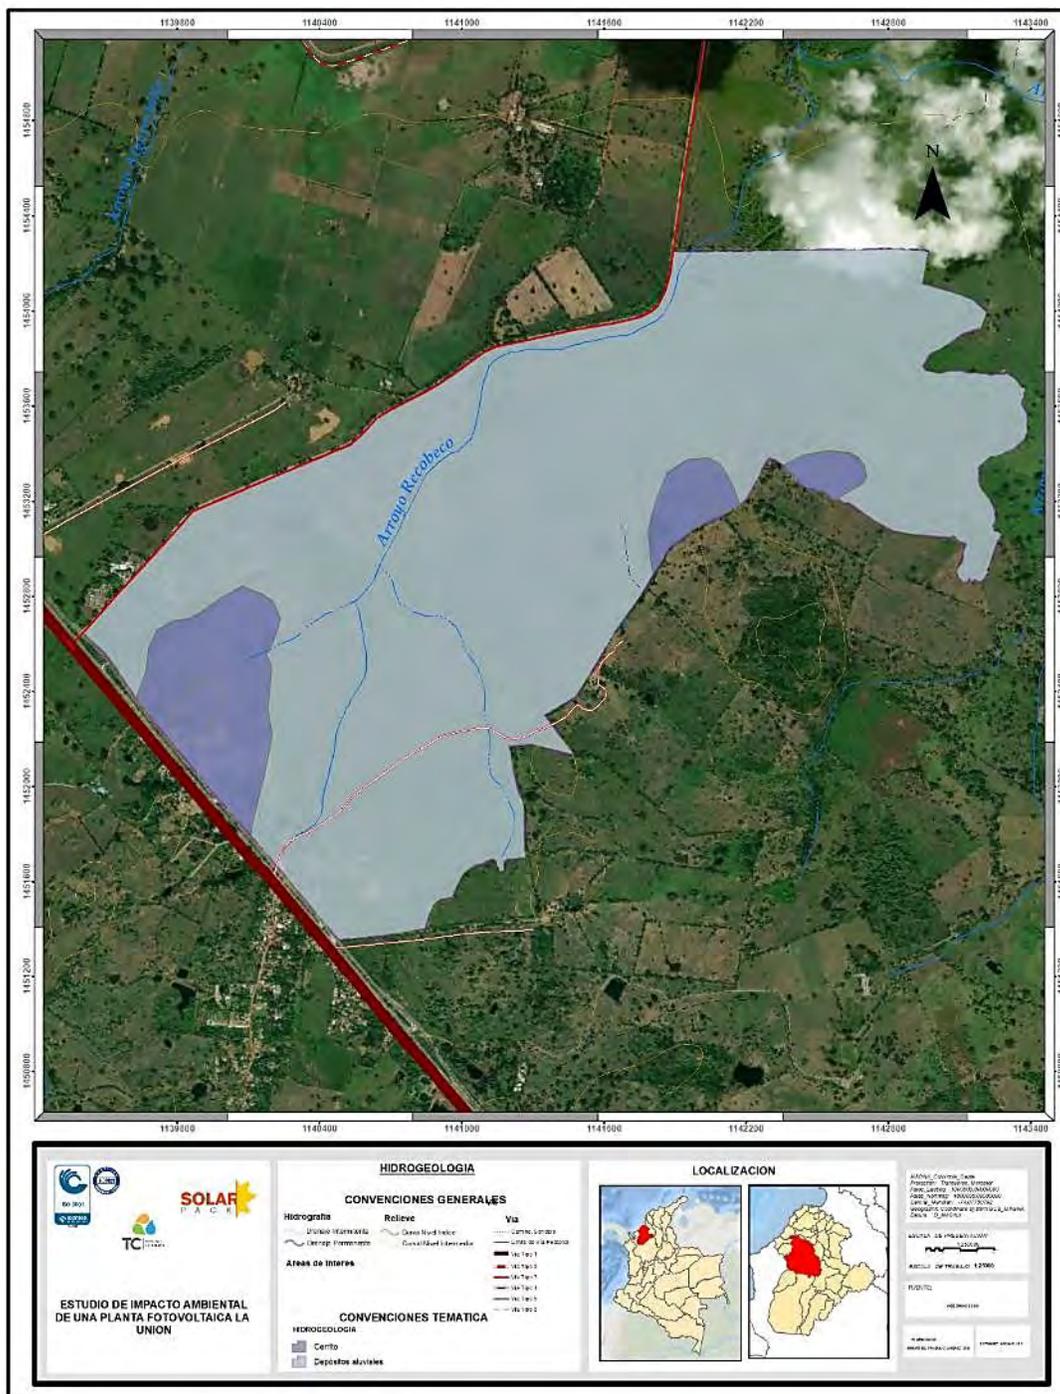
Figura 16. Unidades acuíferas.

De acuerdo con la cartografía base de INGEOMINAS, 2004 el área de estudio comprende los acuíferos Depósitos Aluviales y El Cerrito (Figura 16) los cuales corresponden sedimentos y rocas con flujo intergranular y rocas con flujos esencialmente a través de fracturas, respetivamente.

Las áreas aflorantes de esta unidad se consideran zonas de recarga con baja capacidad de infiltración y flujo esencialmente intergranular.

Los niveles arenosos del Acuífero El Cerrito, especialmente en su parte superior, pueden desarrollar una alta porosidad secundaria por fracturamiento para almacenar y transmitir agua subterránea, comportándose como área de recarga, con alta capacidad de infiltración.

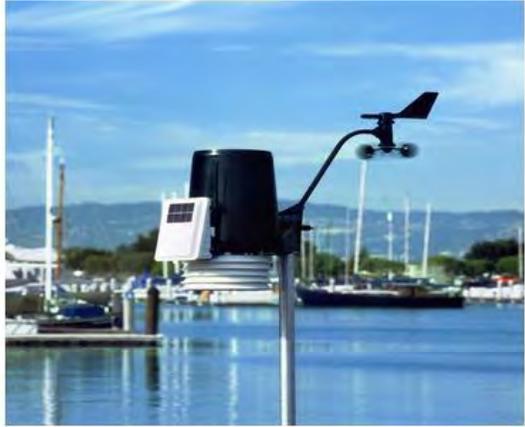
**Tabla 37.** Características técnicas.

Características técnicas	Fotografía
Pantalla LCD retroiluminada de gran tamaño, de 3½" x 6" (9 x 15 cm).

Opciones disponibles para humedad del suelo, repetidores de corto y largo alcance.	
Actualizaciones rápidas, cada 2.5 segundos.	
La opción de software y registrador de datos WeatherLink permite realizar gran variedad de análisis adicionales.	
Transmisión inalámbrica entre la estación y la consola, a distancias de hasta 1000 pies (300 m).	
Medición de temperatura interior y exterior.	
Medición de humedad relativa interior y exterior.	
Medición de la presión atmosférica.	
Medición de la velocidad y dirección del viento.	
Medición de lluvia, cantidad instantánea e intensidad en mm/h.	
Alimentación eléctrica por panel solar que alimenta a los sensores de exterior.	
Transmisión de datos inalámbrica (wireless) o cableada (wired)	
Selección de alarmas, valores promedio, máximos y mínimos, dependiendo de las variables.

Datalogger y Software WeatherLink que permite el registro de los datos a través del tiempo conectando un PC.

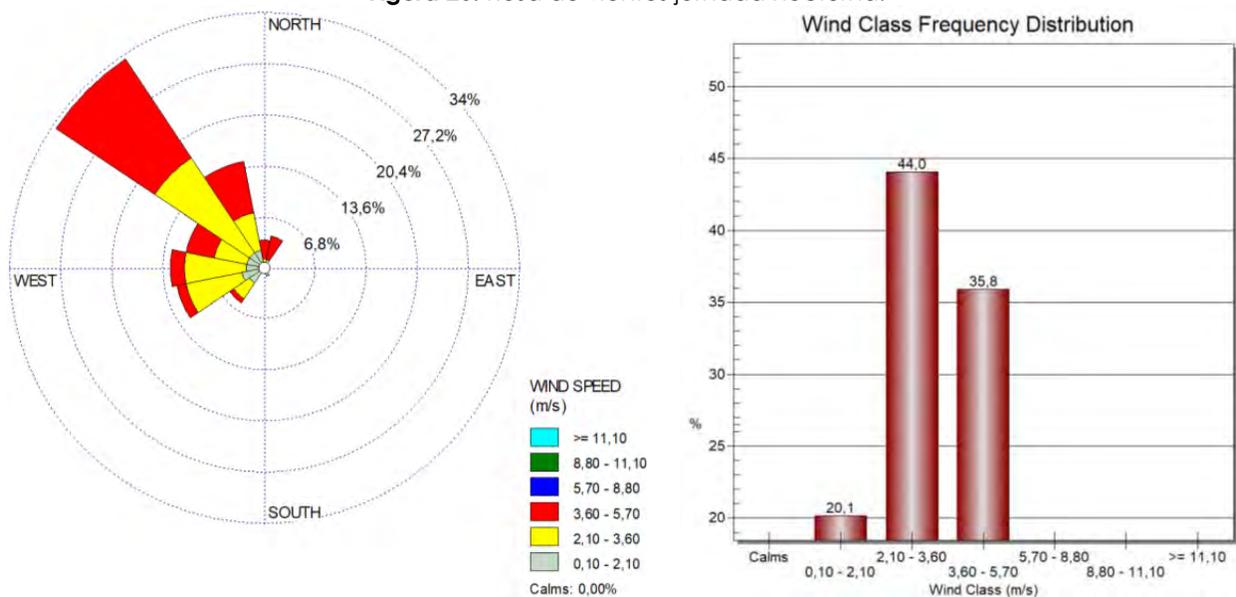
**Figura 26.** Rosa de vientos jornada nocturna.

En la Figura 26 se evidencia que en la jornada nocturna predominaron los vientos provenientes del noroeste con una frecuencia cercana al 34%, seguida de frecuencias menores al 14% proveniente de los cuadrantes norte-este (NE), sur-oeste (SW) y norte-oeste (NW). La velocidad del viento osciló entre 0,1 y 5,7 m/s y el periodo de calma de 0%.

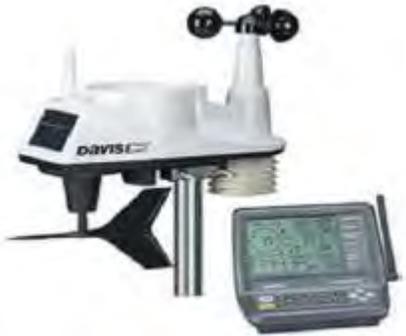
**Tabla 48.** Características técnicas estación meteorológica.

características técnicas	Fotografía
Pantalla LCD retroiluminada, fácil de leer, de 3" x 43/8" (8 x 11 cm).

Teclado que brilla en la oscuridad.	
Actualizaciones rápidas, cada 2.5 segundos.	
La opción de software y registrador de datos WeatherLink permite realizar gran variedad de análisis adicionales.	
Transmisión inalámbrica entre la estación y la consola, a distancias de hasta 1000 pies (300 m).	
Alimentación eléctrica por panel solar que alimenta a los sensores de exterior.	
Selección de alarmas, valores promedio, máximos y mínimos, dependiendo de las variables.	
Datalogger y Software WeatherLink que permite el registro de los datos a través del tiempo por conexión a ordenador.

La estación meteorológica Vantage Vue ofrece observación meteorológica exacta y confiable en un sistema integral fácil de instalar. Ésta contiene un compacto conjunto de sensores para lecturas al aire libre que se configura en minutos y comienza a enviar datos en forma inalámbrica a la consola situada en cualquier lugar. El módulo de sensores está totalmente integrado, es resistente a la corrosión y está fabricado para resistir toda la inclemencia del clima. A través de esta estación, se podrán obtener datos actuales como la temperatura y humedad al aire libre y bajo techo, la presión barométrica, la velocidad y dirección del viento, el punto de rocío y la precipitación. También se presentan íconos de pronóstico meteorológico, fase lunar, hora de salida y

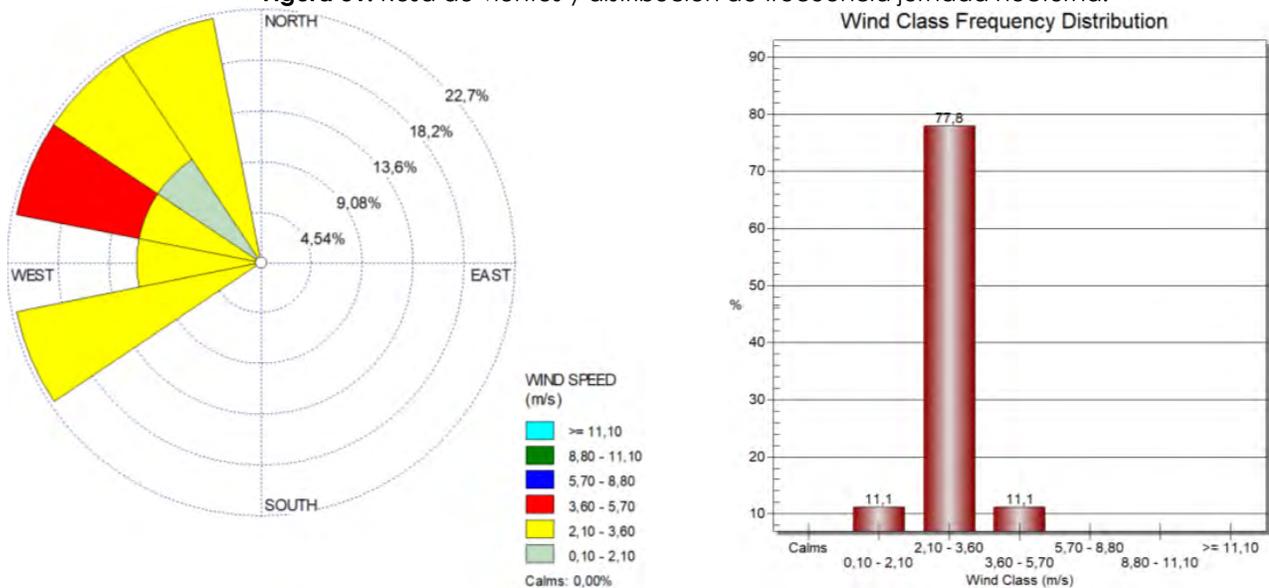
**Figura 31.** Rosa de vientos y distribución de frecuencia jornada nocturna.

En ese orden de ideas en la Figura 31 representa una mayor variación de la dirección de viento para la jornada nocturna, en donde se identificaron las direcciones Nor-noroeste, Noroeste, Oeste-noroeste y Sur-suroeste con frecuencias cercanas al 22%, así mismo, hubo una frecuencia menor al 13% procedente de la dirección oeste. El periodo de calma fue de 0%.

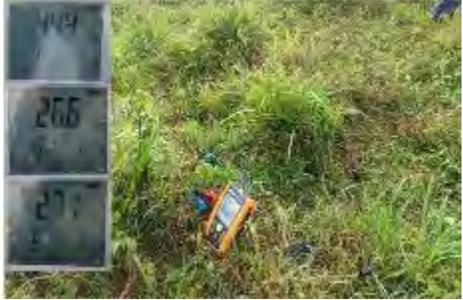
Puntos	Información general		Profundidad (Metros)	Valor de resistividad $\Omega m$	Fotografía
	Estado del terreno	Método de ensayo			
R1	Húmedo	Wenner	1	44,4

2	26,6	
			3	27,1	
R2	Húmedo	Wenner	1	47

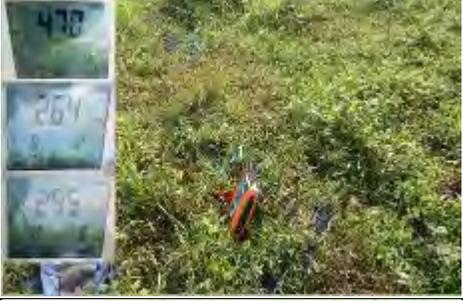
2	26,4	
			3	29,5	
R3	Húmedo	Wenner	1	7,89

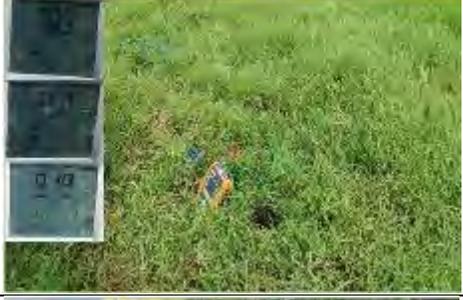
2	3,5	
			3	8,19	
R4	Húmedo	Wenner	1	125,1

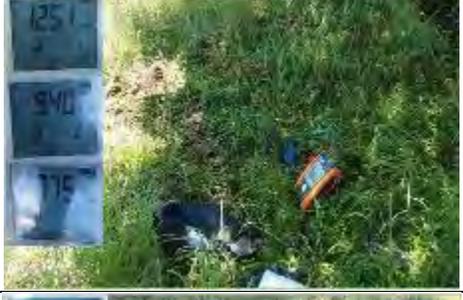
2	94	
			3	77,5	
R5	Húmedo	Wenner	1	12,84

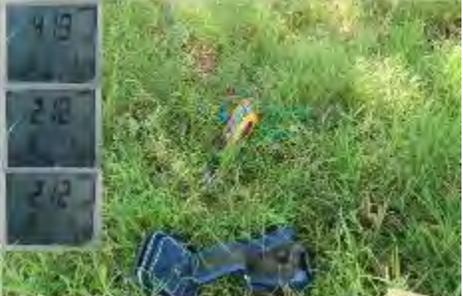
Puntos	Información general		Profundidad (Metros)	Valor de resistividad $\Omega m$	Fotografía
	Estado del terreno	Método de ensayo			
			3	9,76	
R6	Húmedo	Wenner	1	41,9

2	21,8	
			3	21,2
