<p>ESTUDIO DE IMPACTO AMBIENTAL PARA LA CONSTRUCCION DE LA DOBLE CALZADA PAMPLONA- CÚCUTA, UF 1 VARIANTE PAMPLONA CAPÍTULO 5.1 CARACTERIZACIÓN DEL ÁREA DE INFLUENCIA. MEDIO ABIÓTICO</p>
<p>Centro: Corredor Vial Doble Calzada Pamplona - Cúcuta</p>

ESTUDIOS Y DISEÑOS DEFINITIVOS, FINANCIACIÓN, GESTIÓN AMBIENTAL, PREDIAL Y SOCIAL, CONSTRUCCIÓN, MEJORAMIENTO, REHABILITACIÓN, OPERACIÓN, MANTENIMIENTO Y REVERSIÓN DEL CORREDOR VIAL PAMPLONA-CÚCUTA

CAPÍTULO 5.1 CARACTERIZACIÓN DEL ÁREA DE INFLUENCIA. MEDIO ABIÓTICO

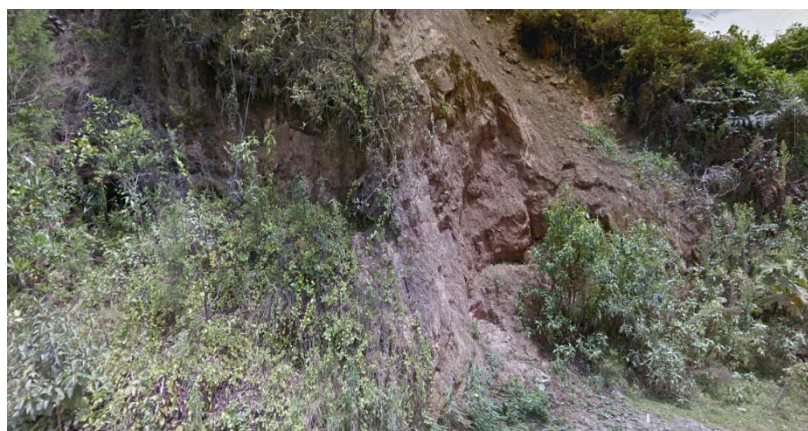
**Fotografía 5.1 Afloramiento altamente meteorizado del Ortoneis. Coordenadas:
Este: 1157392; Norte: 1308828**

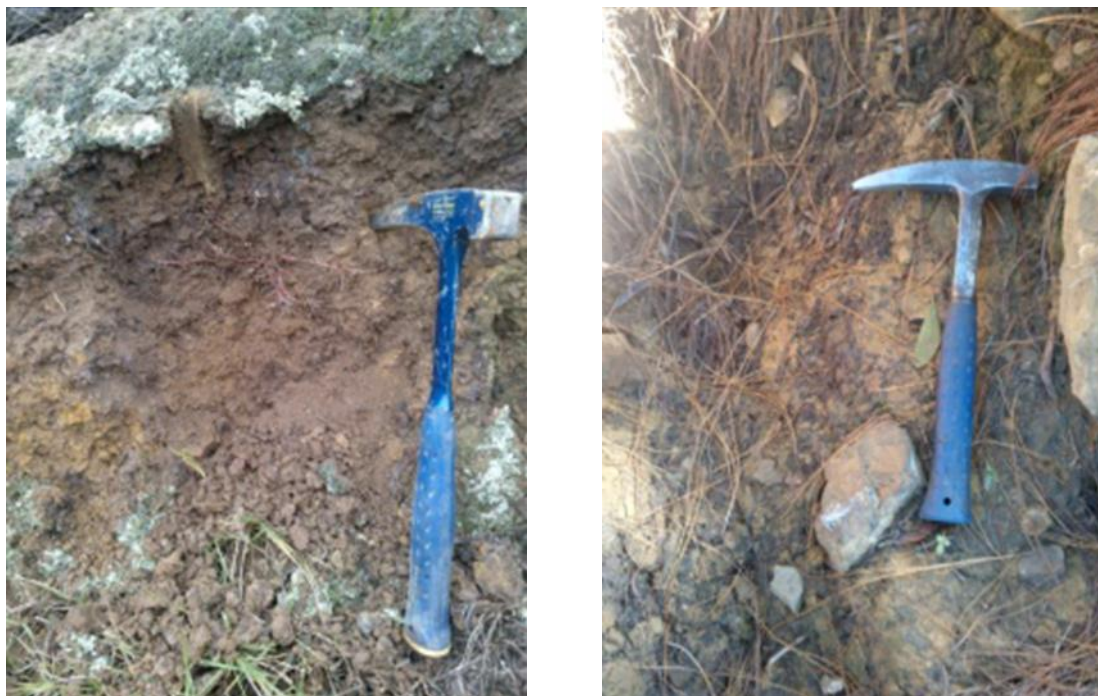
Fotografía 5.3 Afloramiento de la formación Girón (A) y coluvión presente sobre dicha unidad (B)

Fotografía 5.3 A)). El coluvión es de matriz limo arcillosa con bloques de areniscas cuarzosas y de calizas fosilíferas, de color café oscuro y crema claro (ver

Sobre esta unidad, los encargados de ingeniería de detalle ejecutaron dos sondeos: UF1-S21 y UF1-S21A, a la altura de la abscisa K60+060 y K60+090 respectivamente. En ambos sondeos se observó suelo residual con intercalación de areniscas; en general ligeramente cementada, de moderada a altamente meteorizada. En el sondeo UF1-S21A aparece arenisca rojiza algo grisácea de tamaño de grano medio a una profundidad de 41 m aproximadamente.

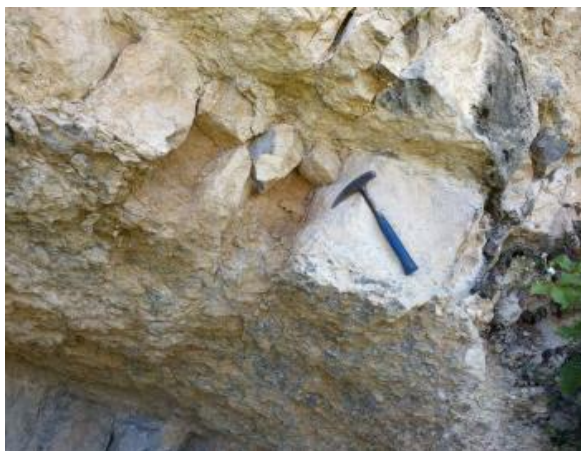
Fotografía 5.4 Afloramiento moderadamente alterado y fracturado de la formación Tibú y Mercedes compuesto principalmente de calizas.

Fuente: AYESA. 2018. Clasificación geomecánica RMR (Bieniaswski) estación geomecánica EG-19. Coordenadas: Este: 1157976; Norte: 1309054

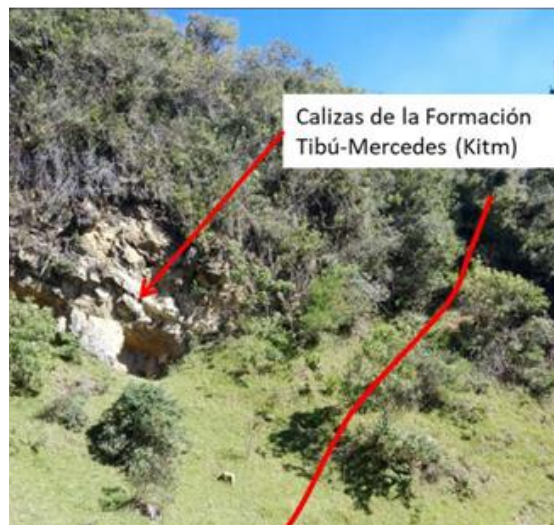
Fuente: Ulloa & Díez para Auscultar. 2017. Coordenadas: Este: 1157851; Norte: 1309240

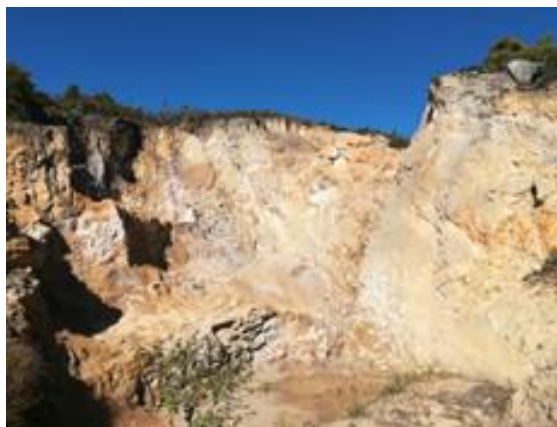
Fotografía 5.5 Afloramiento de la Formación Aguardiente donde se evidencian secuencia de areniscas cuarzosas, con algo de matriz feldespática clara y algo rosada, en algunas partes deleznales.

Hacia esta zona la unidad se observó litológicamente con predominancia arenosa, con areniscas silíceas blancas a grises muy bien cementadas de grano fino a grueso y localmente conglomeráticas, en capas medias (20 a 60 cm) a gruesas (60 cm a 2 m) y localmente muy gruesas (>2 m) con estratificación plano paralela, de alta competencia (Fotografía 5.5). Localmente puede presentar capas de areniscas friables y contenidos de pirita.

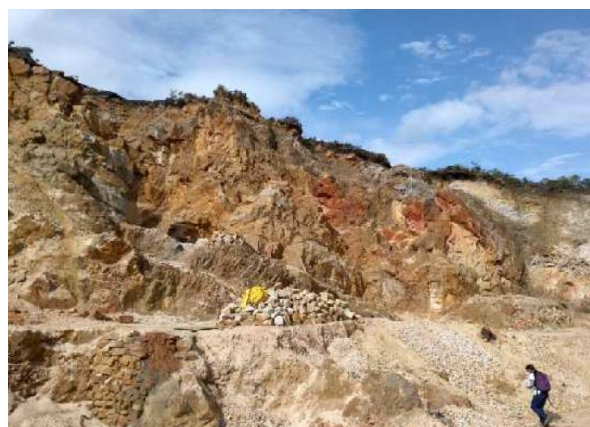
Fuente: AYESA. 2018. Clasificación geomecánica RMR (Bieniaswski) estación geomecánica EG-1. Coordenadas: Este: 1159021; Norte: 1308687

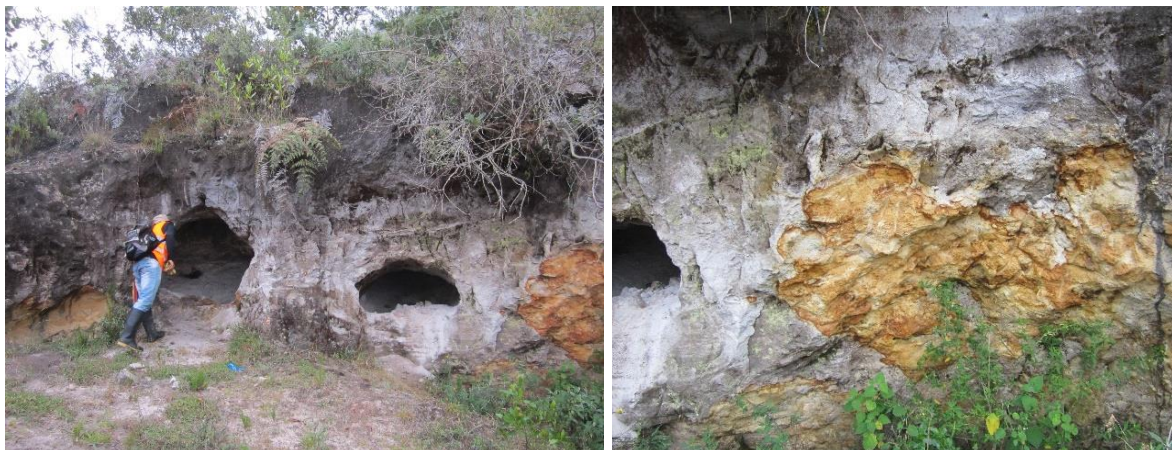
Fotografía 5.6 Afloramiento de la Formación Aguardiente donde se evidenciaron planos de canteras, compuesto de arenisca clara a gris, moderadamente meteorizada, con presencia de óxidos, con coordenadas Este: 1159034; Norte: 1309265.

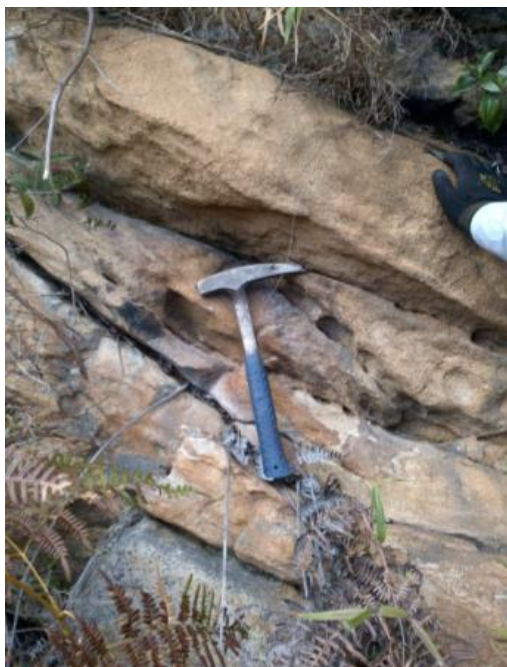
Fotografía 5.7 Diferentes afloramientos de la formación Aguardiente ubicados sobre el cerro donde se proyecta el túnel de Pamplona. Se observan secuencias de areniscas cuarzosas de grano medio, muy competentes y en algunas zonas de aspecto masivo, ligeramente alteradas y algunas inalteradas

Fuente: AYESA. 2018. Clasificación geomecánica RMR (Bieniaswski) estación geomecánica EG-18. Coordenadas: Este: 1158242; Norte: 1309450

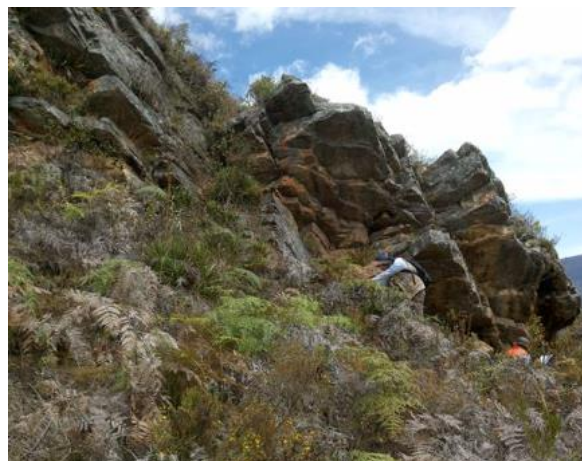
Fuente: AYESA. 2018. Clasificación geomecánica RMR (Bieniaswski) estación geomecánica EG-16. Coordenadas: Este: 1158180; Norte: 1309348

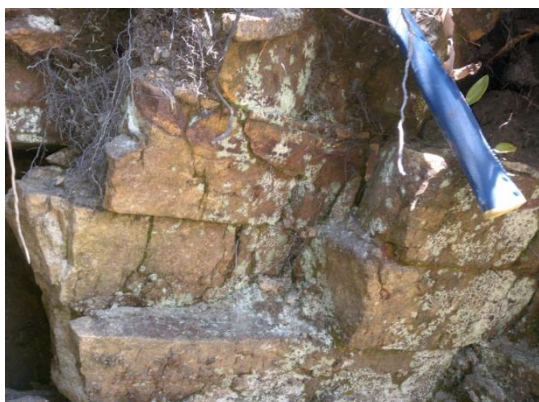
Fuente: AYESA. 2018. Clasificación geomecánica RMR (Bieniaswski) estación geomecánica Est. 104. Coordenadas: Este: 1158774; Norte: 1309392

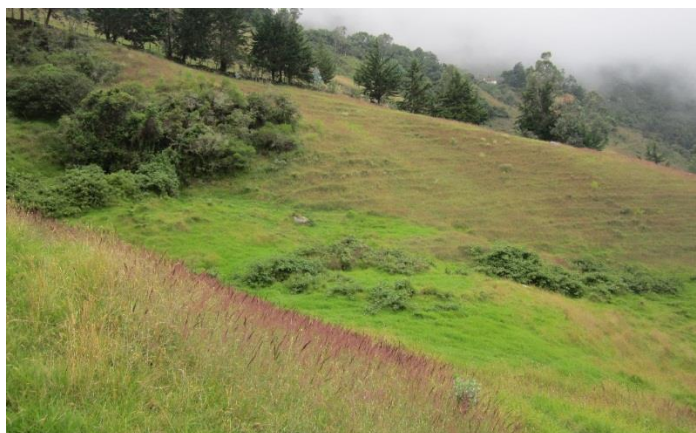
Fotografía 5.8 Procesos de solifluxión plástica en suelos residuales de la formación Capacho. Coordenadas: Este: 1159379; Norte: 1309443

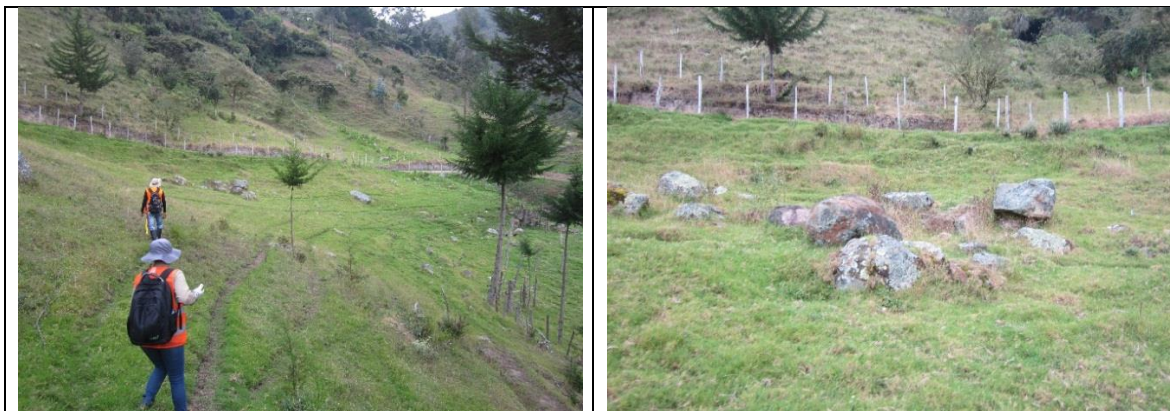
Fotografía 5.9 Bloques de roca arenisca provenientes del fracturamiento de estratos de la parte alta de la ladera (de la formación Aguardiente). Coordenadas: Este: 1159110; Norte: 1309450

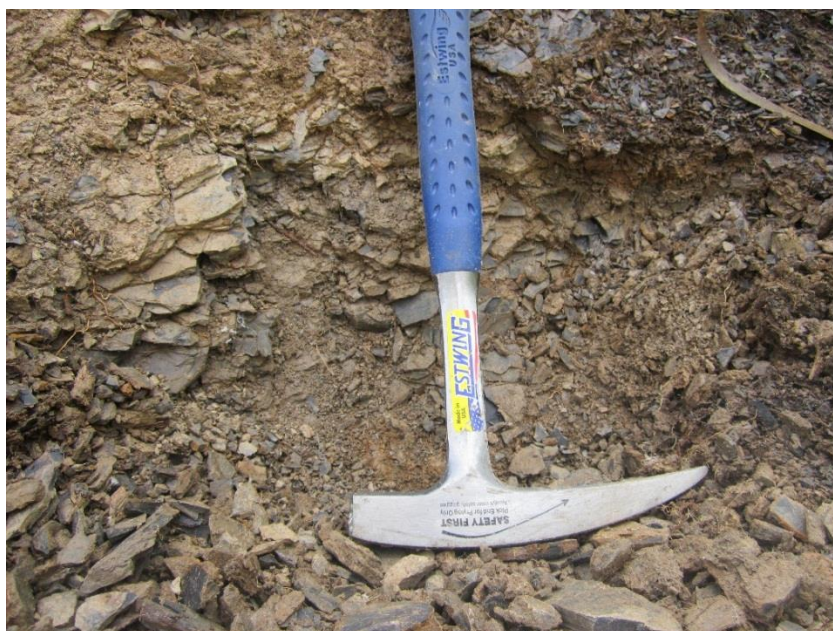
Fotografía 5.10 Pequeño afloramiento altamente meteorizado de la formación Capacho dentro del área de influencia de la UF1, con coordenadas: Este: 1159676; Norte: 1308971, donde se observa el predominio de lutitas negras

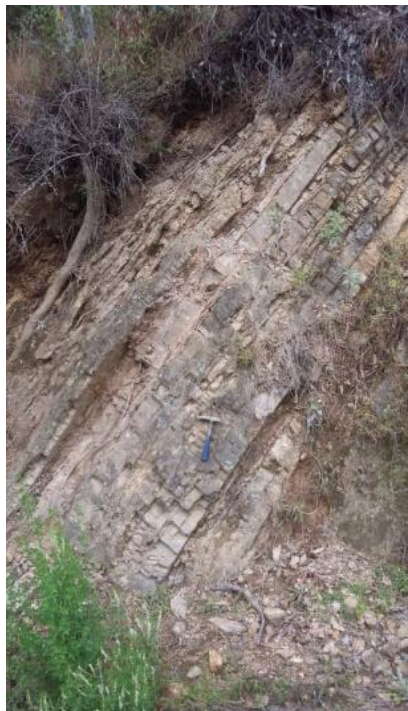
Fotografía 5.11 Diferentes afloramientos de la formación Capacho. Se observan lutitas con niveles de areniscas, moderadamente alteradas

Fuente: AYESA. 2018. Clasificación geomecánica RMR (Bieniaswski) estación geomecánica EG-4. Coordenadas: Este: 1158926; Norte: 1309770

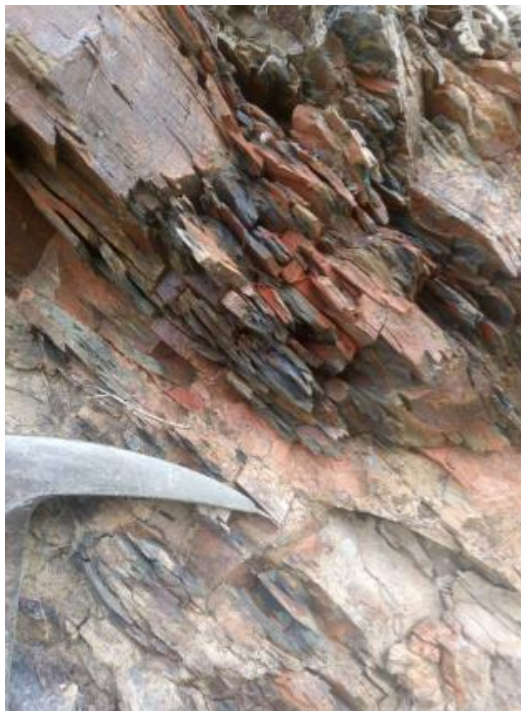
Fuente: AYESA. 2018. Clasificación geomecánica RMR (Bieniaswski) estación geomecánica EG-12. Coordenadas: Este: 1159695; Norte: 1308122

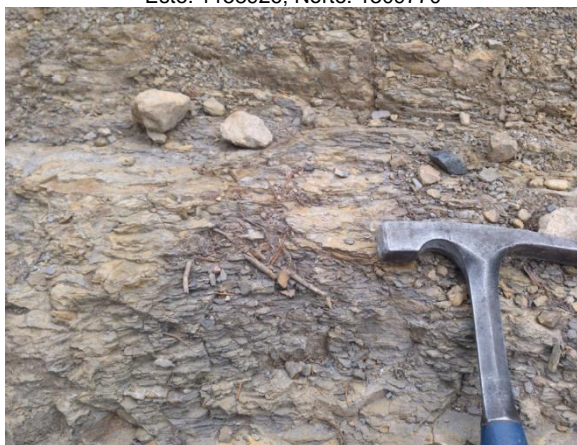
Fuente: AYESA. 2018. Clasificación geomecánica RMR (Bieniaswski) estación geomecánica Est. 95. Coordenadas: Este: 1158940; Norte: 1309486

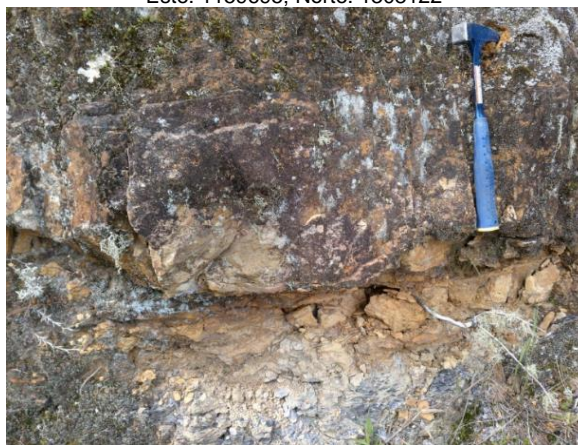
Fuente: AYESA. 2018. Clasificación geomecánica RMR (Bieniaswski) estación geomecánica Est. 94. Coordenadas: Este: 1158946; Norte: 1309485

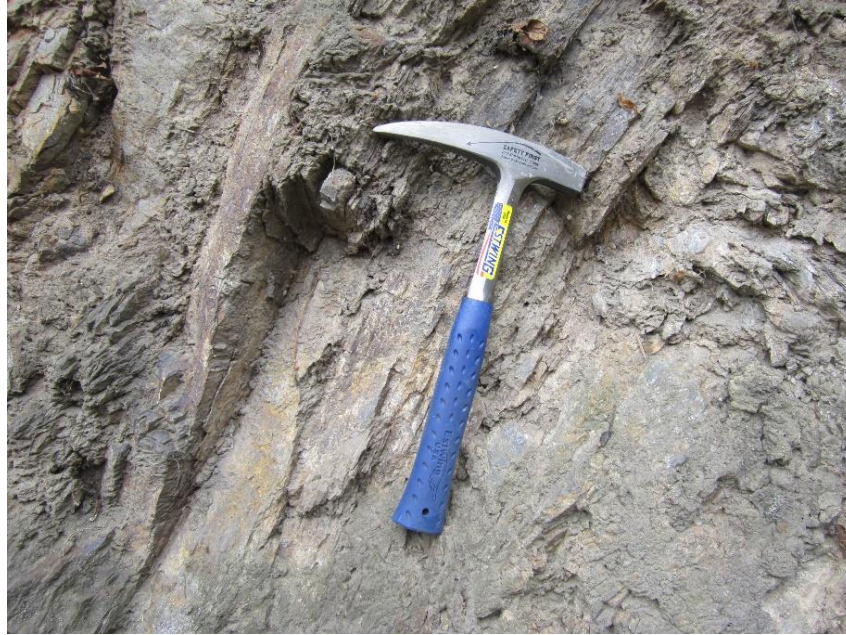
Fotografía 5.13 Afloramiento de la formación Colón-Mito Juan altamente meteorizado de capas de limolitas y lutitas gris oscuro, ubicado aproximadamente hacia el costado oriental del área de influencia en la margen izquierda del río Pamplonita.

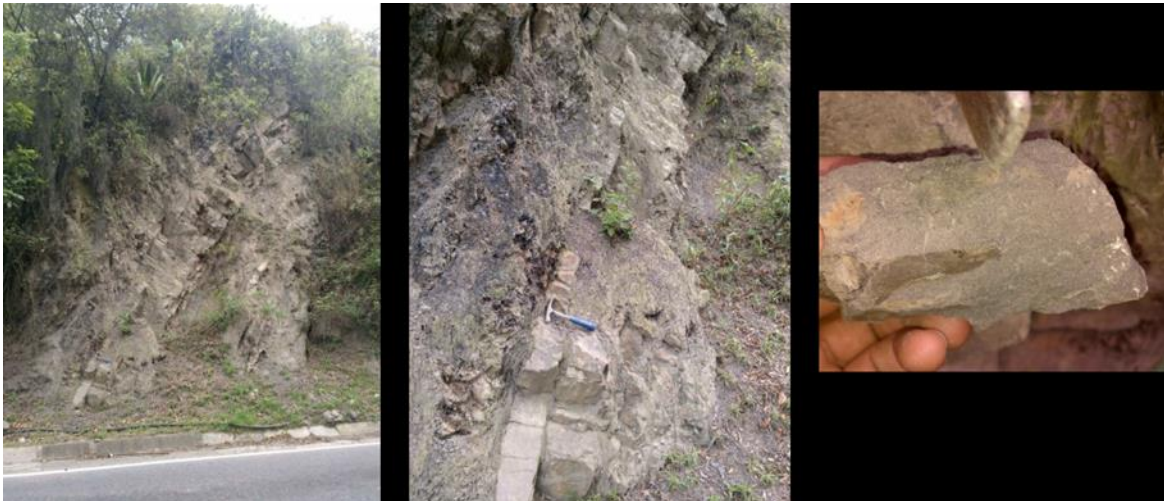
Fuente: AYESA. 2018. Clasificación geomecánica RMR (Bieniaswski) estación geomecánica Est. 21. Coordenadas: Este: 1160798; Norte: 1309860

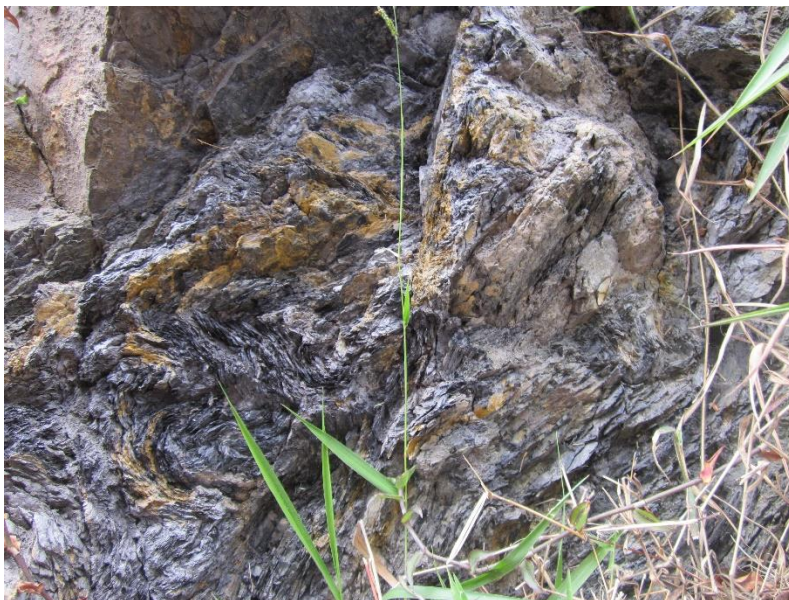
Fotografía 5.14 Limolitas y lutitas negras correspondientes a la formación Colón-Mito Juan presentando un evidente plegamiento, ubicado cercano al costado oriental de la UF-1.

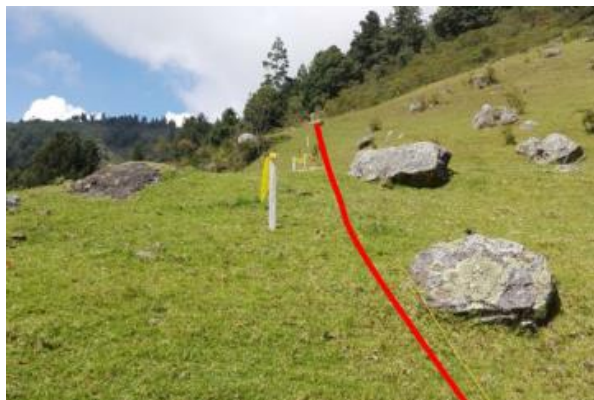
Fotografía 5.15 Depósito Coluvial sobre el eje de vía proyectado, hacia el portal occidental del túnel en dirección de Pamplona a Cúcuta. Coordenadas: Este 1158045; Norte: 1308923

Durante los diseños actuales se ejecutaron cuatro (4) perforaciones (UF1-S19, UF1-S20, UF1-S21 y UF1-ZS80) las cuales reportan depósitos coluviales con espesores considerables de 32, 46, 12 y 25 m respectivamente compuestos por gravas gruesas de arenisca y lutita hasta de 5 cm de diámetro y algunos bloques de hasta 40 cm de diámetro, con matriz arenoarcillosa tipo soportada a clastosoportada.

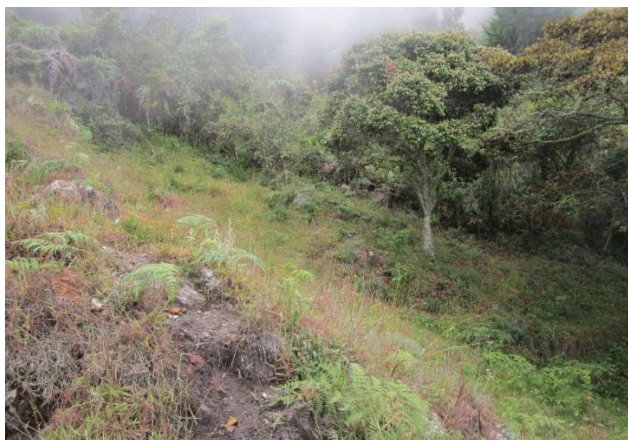
Fotografía 5.16 Depósito coluvial entre las abscisas K58+880 y K58+860 aproximadamente del eje vial proyectado, compuesto de bloques de limolitas proveniente de las laderas. Coordenadas: Este 1158939; Norte: 1309525

Ubicado sobre la unidad geológica Aguardiente, se identifica depósito de ladera con una matriz en su mayoría arcillo limosa, de color pardo a gris, clastos de diámetro promedio 2-6 cm, angulares, compuesto de lutitas y limolitas, altamente meteorizadas matriz soportados. Como se puede ver en la Fotografía 5.16, este depósito es el resultado de movimientos en masa tipo reptación en la ladera.

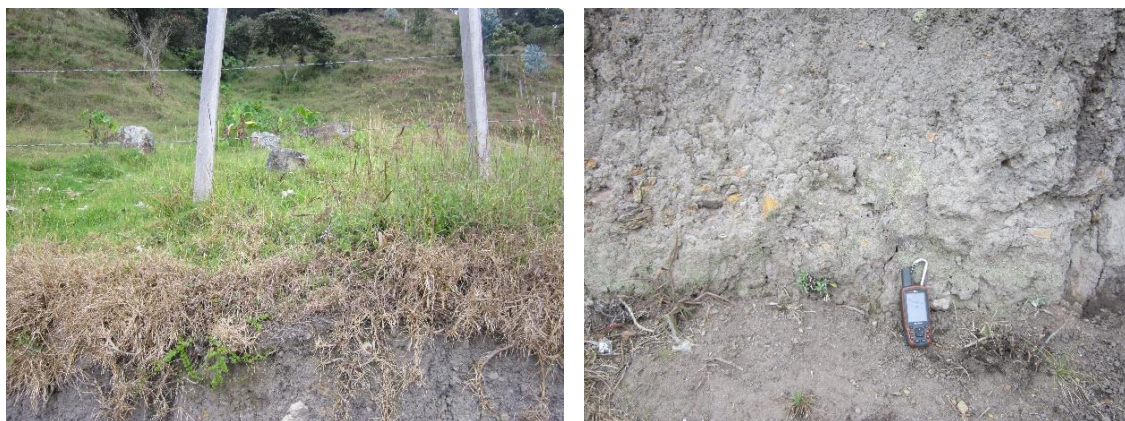
Fotografía 5.17 Depósito coluvial matriz soportado sobre el eje de vía proyectado.
Coordenadas: Este: 1159077; Norte: 1309459

Ubicado sobre la unidad geológica Capacho, se identifica depósito de ladera con una matriz en su mayoría limosa, de color gris, con clastos de diámetro muy variable, subangulares a angulares, compuestos en su mayoría de limolitas y lutitas, matriz soportada y altamente meteorizado, formado parte del portal oriental del túnel de Pamplona (ver Fotografía 5.17)

Durante los diseños actuales se ejecutaron dos (2) perforaciones (UF1-S14A y UF1-S15) en esta zona, la cuales reportan espesores de 4 y 11m respectivamente para este depósito, compuesto por gravas de lutita subfisiles, de diámetros entre 5-12 mm, con matriz limoarcillosa color café, con una consistencia firme.

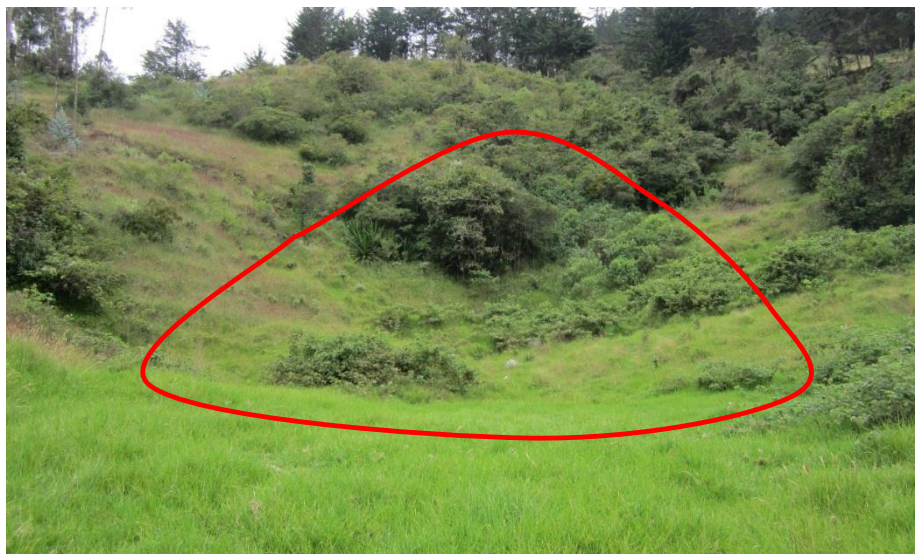
Fotografía 5.18 Depósito Coluvial sobre la vía proyectada. Coordenadas: Este: 1159380; Norte: 1309446

Fotografía 5.18. Este depósito es el resultado de un pequeño deslizamiento actualmente inactivo a lo largo de la ladera.

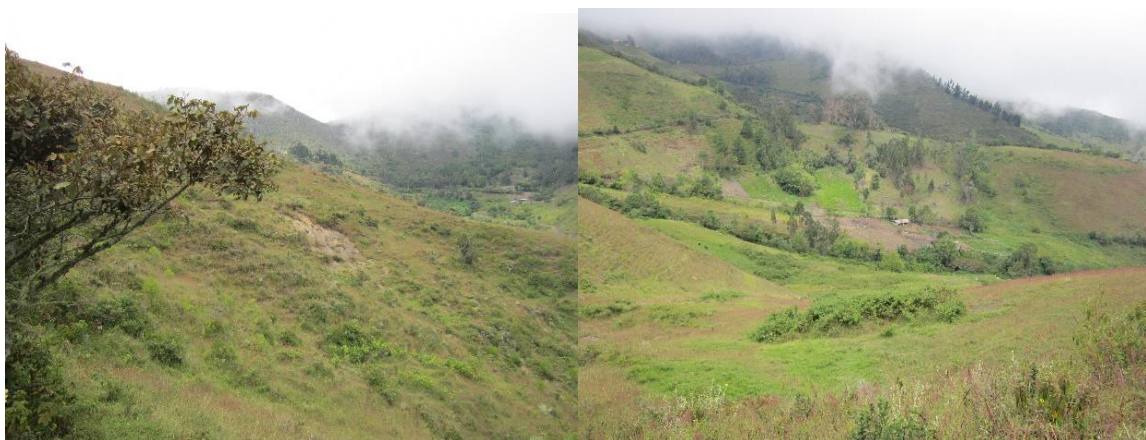
Fotografía 5.19 Depósito Coluvial sobre el eje de vía proyectado, entre las abscisas K58+280 y la K58+240 aproximadamente. Coordenadas: Este: 1159573; Norte: 1309500

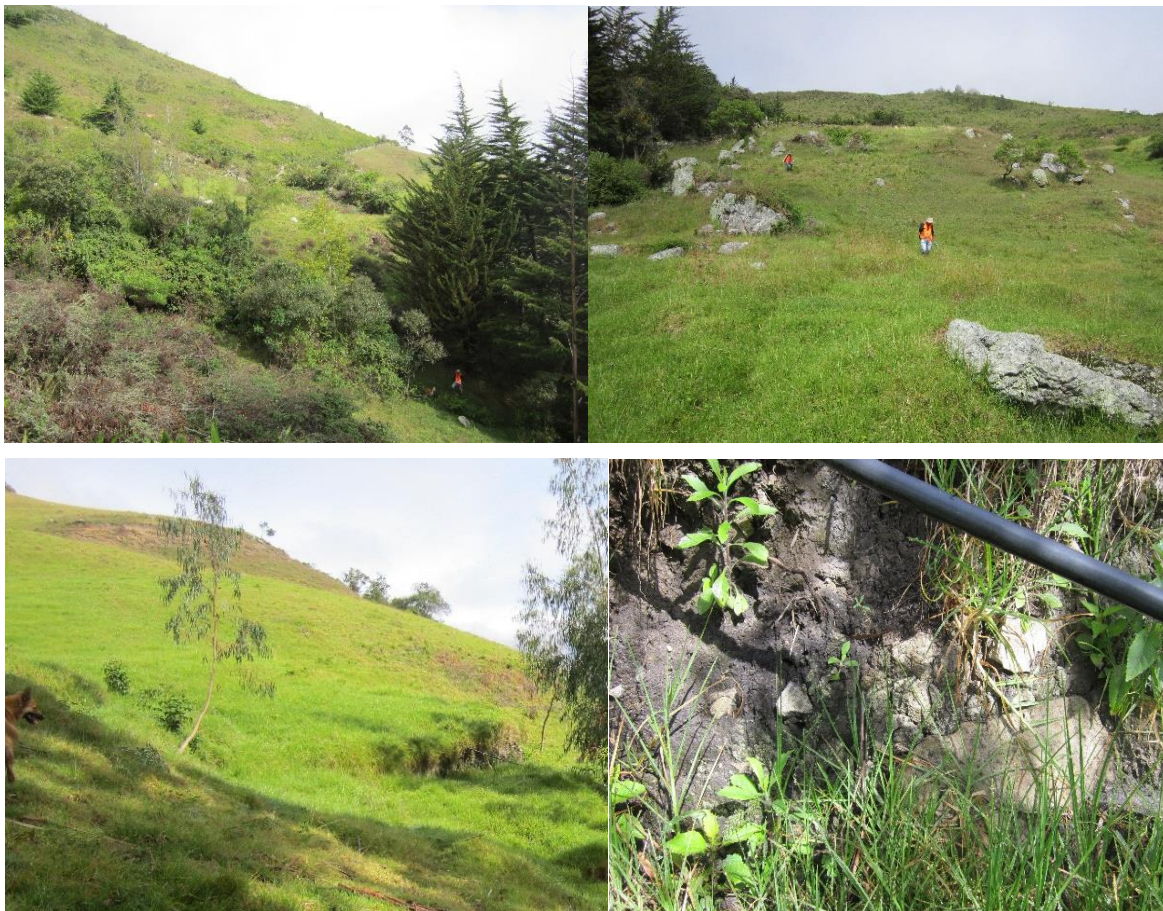
Fotografía 5.21 Depósito Coluvial atravesado por el eje de vía proyectado. Abscisa K57+150-K57+060 aproximadamente. Coordenadas: Este: 1159660; Norte: 1308664

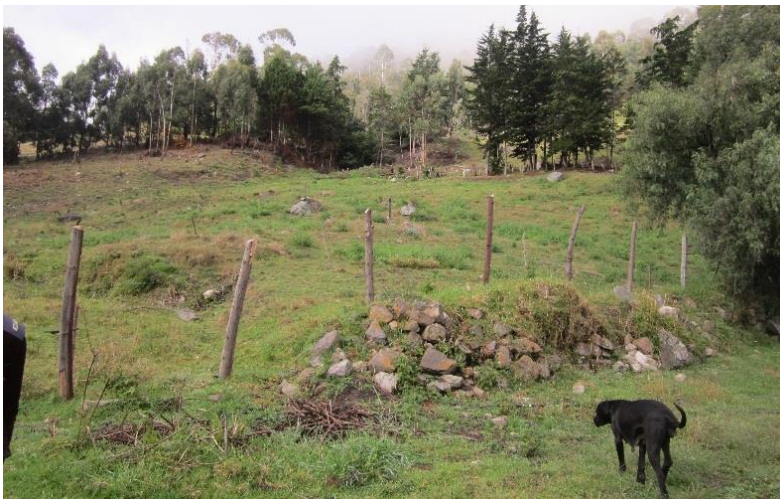
Fotografía 5.22 Depósito Coluvial atravesado por el eje de vía proyectado. Abscisa K56+880-K56+700 aproximadamente. Coordenadas: Este: 1159590; Norte: 1308410

Fotografía 5.22 este depósito es el resultado de un deslizamiento actualmente inactivo a lo largo de la ladera, junto a procesos de solifluxión por la compleja tectónica del área.

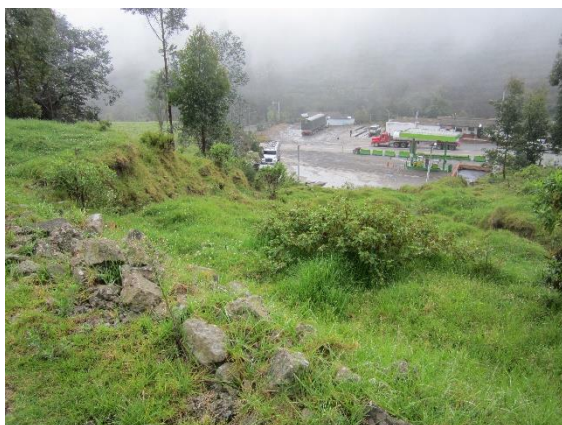
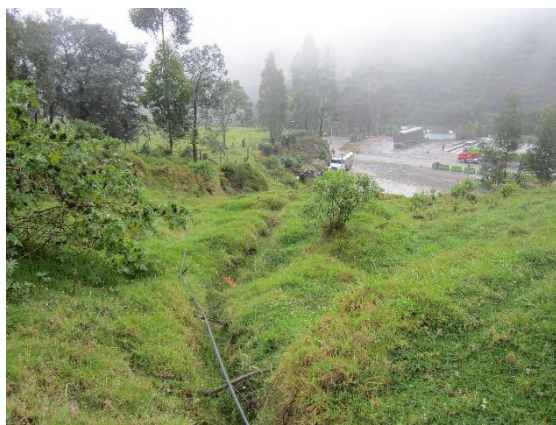
Fotografía 5.23 Depósito Coluvial atravesado por el eje de vía proyectado. Abscisa K56+500-K56+130 aproximadamente. Coordenadas: Este: 1159739; Norte: 1308143

Ubicado sobre la unidad geológica Capacho, se identifica depósito de ladera con una matriz arcillosa, de color gris, con bloques de gran tamaño subangulares de calizas y limolitas matriz soportados. Como se puede ver en la Fotografía 5.23 este depósito es el resultado de varios deslizamientos menores activos a lo largo de la ladera, junto a procesos de solifluxión por la compleja tectónica del área.

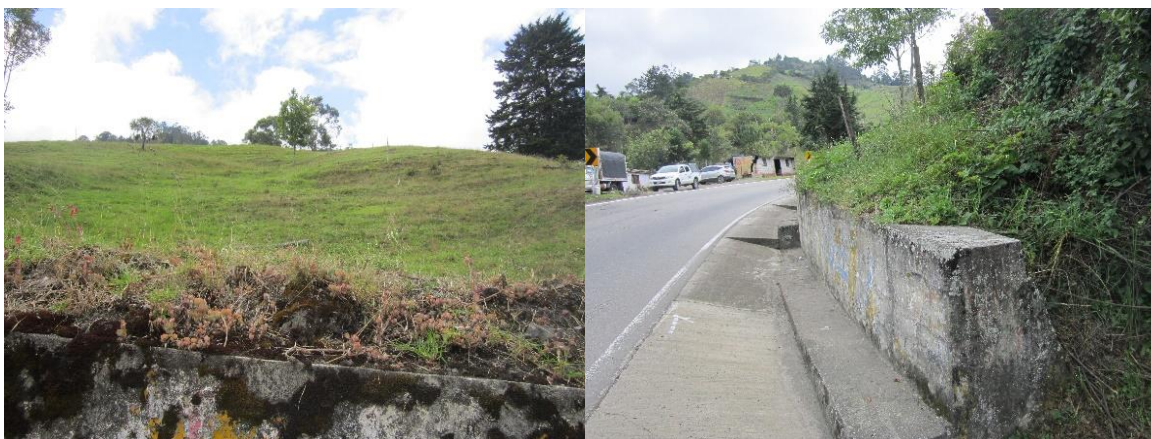
Fotografía 5.24 Depósito Coluvial atravesado por el eje de vía proyectado. Abscisa K53+650-K53+600 aproximadamente. Coordenadas: Este: 1160664; Norte: 1309601

Ubicado sobre la unidad geológica Colón-Mito Juan, se identifica depósito de ladera con una matriz limo arcillosa, de color gris a pardo, con clastos angulares a subangulares de limolitas y lutitas, matriz soportado. Como se puede ver en la Fotografía 5.24 este depósito es el resultado de un deslizamiento actualmente inactivo a lo largo de la ladera, junto a procesos de solifluxión.

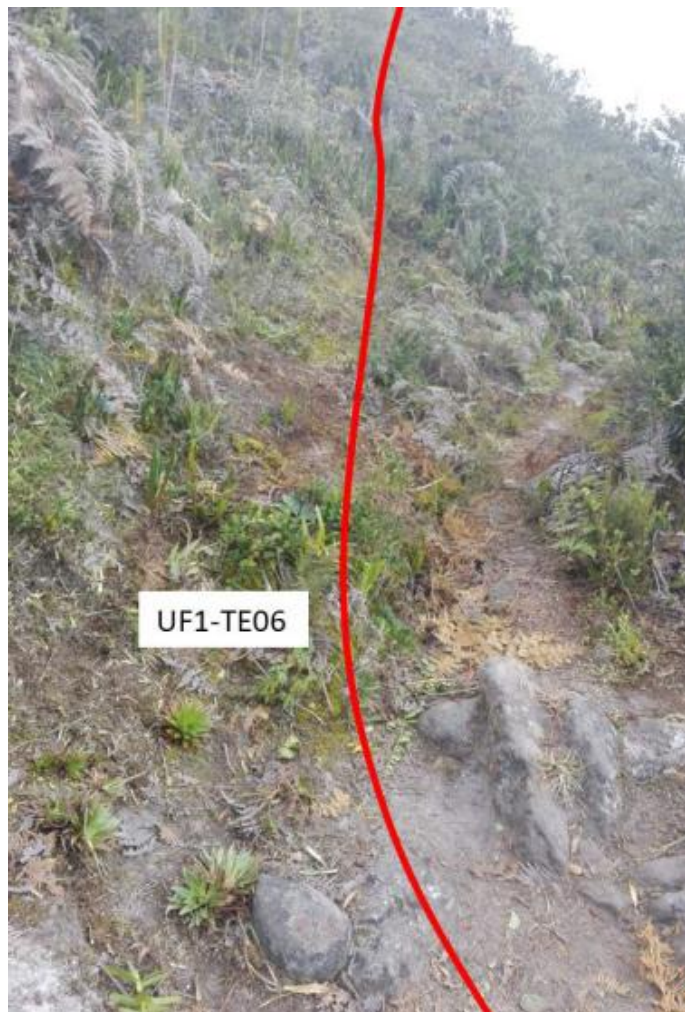
Fotografía 5.25 Vista del depósito coluvio aluvial aledaño al eje vial proyectado, sobre la formación Aguardiente.

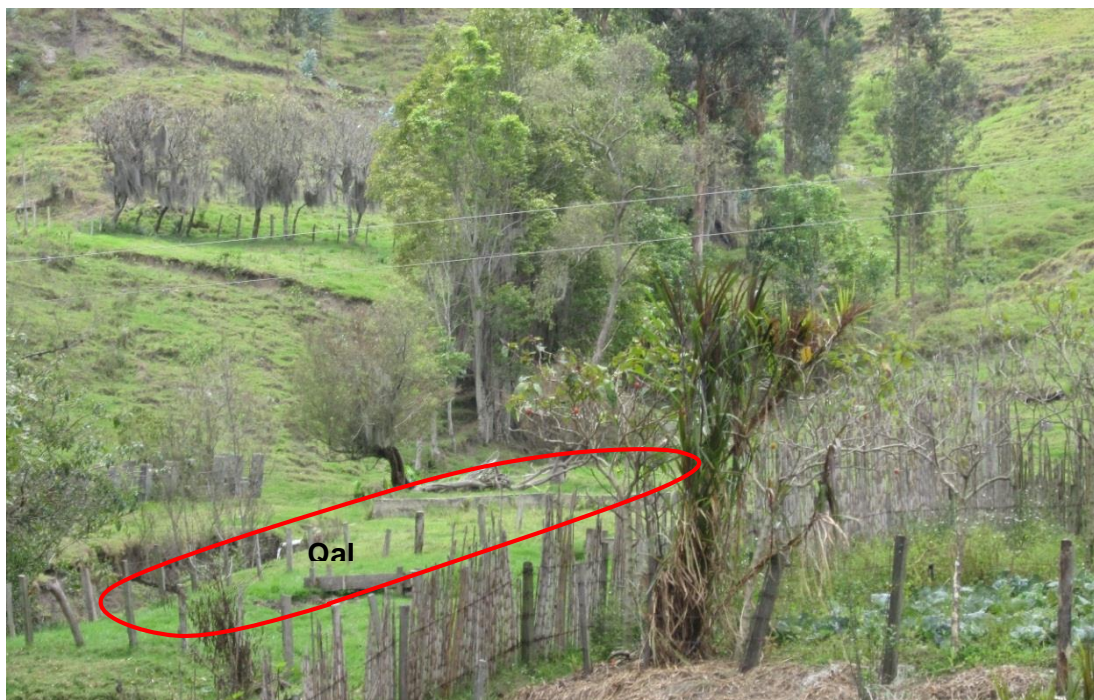
**Fotografía 5.26 Depósito aluvial en la margen del río Pamplonita. Coordenadas:
Este: 1160393; Norte: 1309292**

Materiales depositados en ambas márgenes del río Pamplonita en la zona de traslapo con la UF2 (Plano **VAPA_007_EIA_MA_GR_001_SIG** del **Anexo 1. Cartografía**) con morfología suave, de cantos y guijos redondeados a subredondeados, con pequeños escarpes de espesor variable (ver Fotografía 5.26). En el municipio de Pamplona este tipo de depósitos se encuentran urbanizados, como es el caso, de los depósitos dejados por la quebrada El Buque, donde actualmente se encuentra funcionando la Universidad de Pamplona.

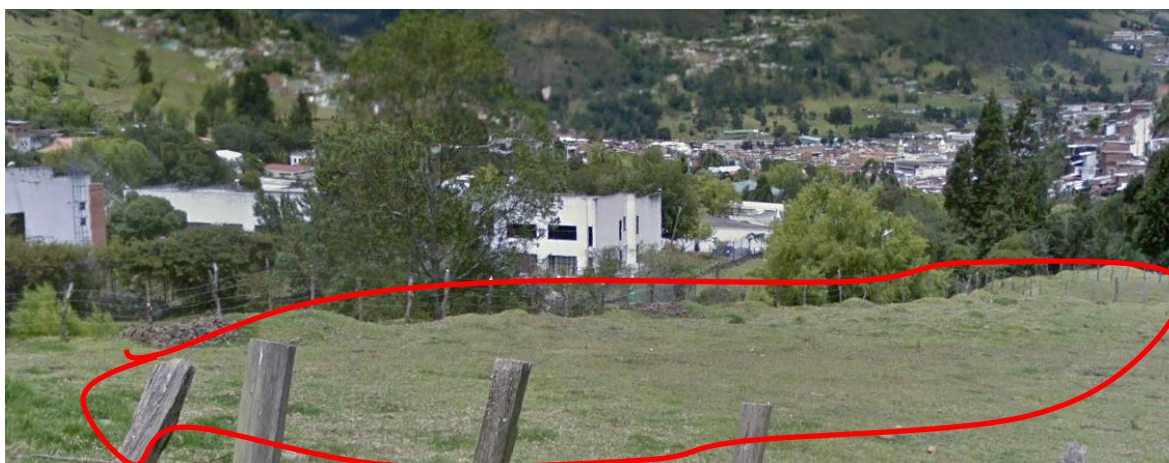
Fotografía 5.27 Depósito aluvial que ha sido urbanizado

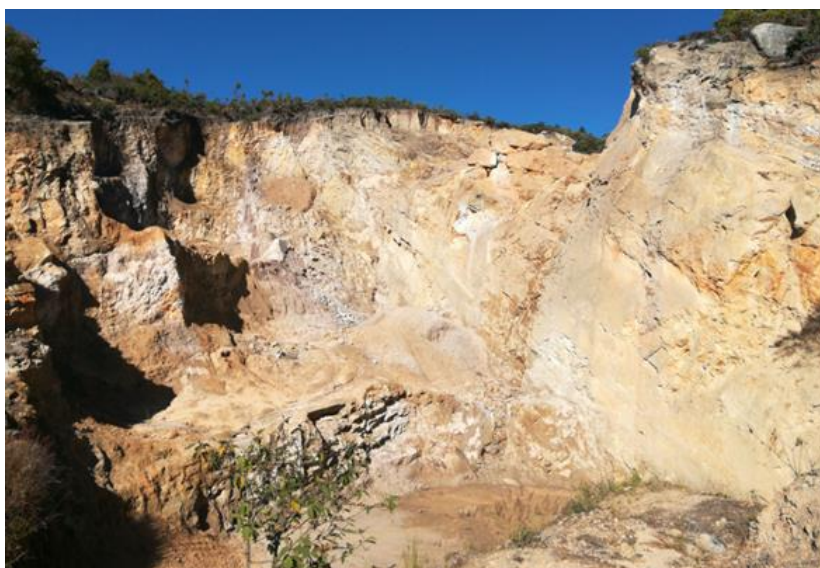
Fotografía 5.28 Cantera ubicada en la ladera sur de la unidad geológica Aguardiente. Coordenadas: Este: 1159048; Norte: 1308612

Generalmente, los depósitos antrópicos en el área de estudio corresponden a materiales estériles de canteras al pie de la ladera sur de la unidad geológica Aguardiente, encontrándose fuera del trazado vial proyectado (ver plano **VAPA_007_EIA_MA_GR_001_SIG** del **Anexo 1. Cartografía**). Estos depósitos están compuestos de fragmentos de roca de tipo arenisca de color gris claro a amarillo y en algunas zonas muy claras (Fotografía 5.28), con matriz arenosa, presentándose en algunos casos depósitos coluviales a partir de este tipo de material en combinación.

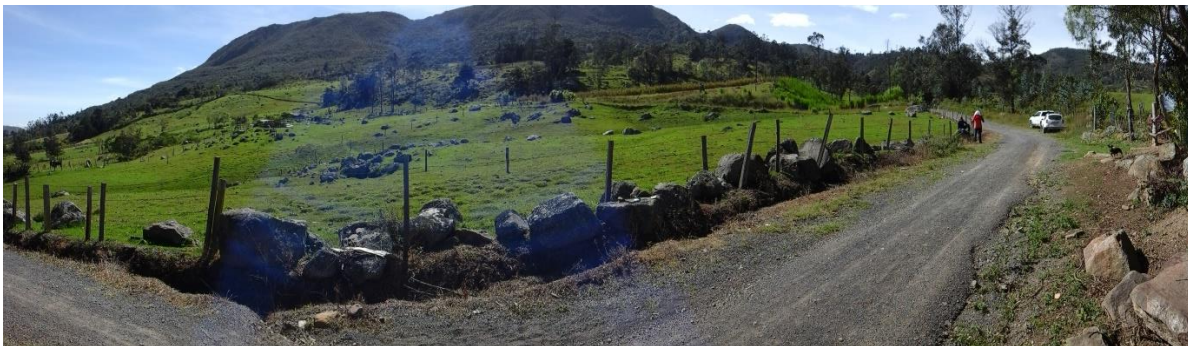
Fotografía 5.29 Area proyectada para el ZODME 156. Coordenadas: Este: 1.155.870; Norte: 1.311.162

Al interior del área de ZODME se presenta una cárcava con una profundidad de 1m, afectando el depósito coluvial conformado por bloques de roca subangulares de arenisca masiva compacta de grano medio, con oxidación y presencia de biotita, matrizsoportados. Dicha área tiene baja susceptibilidad a procesos de remoción en masa, laderas planas con cimas subagudas-angostas (ver Fotografía 5.29).

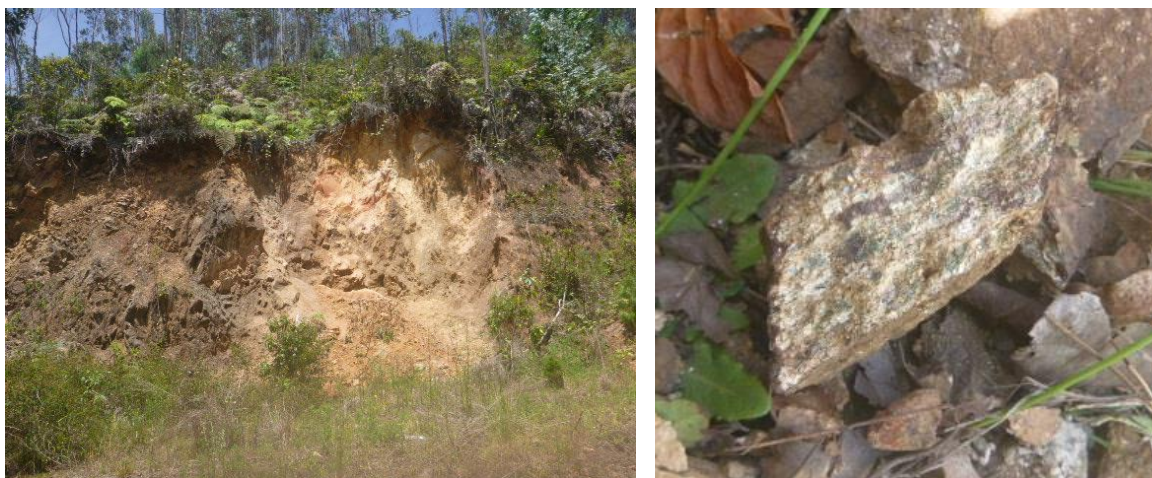
**Fotografía 5.30 Afloramiento de Neis moscovítico con alta meteorización.
Coordenadas: Este: 1156511; Norte: 1310497**

Sobre la vía de acceso hacia dicho ZODME (llegando al área proyectada del mismo) se presentan en su totalidad afloramientos de neis moscovítico, con bandeamiento, y alta meteorización (grado V) tal y como puede observarse en las Fotografía 5.30 y Fotografía 5.31, con dos familias de discontinuidades (diaclasas: J1 Rumbo N60°W Buzamiento 75°NE, J2: Rumbo N40°E Buzamiento 61°SE), se observó suelo residual de textura arenosa media, suelta, de color rojizo a pardo amarillento, con un cambio gradual de coloración, con presenica de minerales meteorizados de feldespato potásico y biotita, presenai de fracturas rellenas de oxido de manganeso. Siguiendo sobre la vía pero mas alejado de dicho ZODME en las coordenadas E1157022 N1309554 el neis se encuentra afectado por cicatrices de pequeños deslizamientos antiguos, de pendiente media 35°, laderas cóncavas, en contraste con el relieve prominente de las areniscas de la formación Tibú Mercedes.

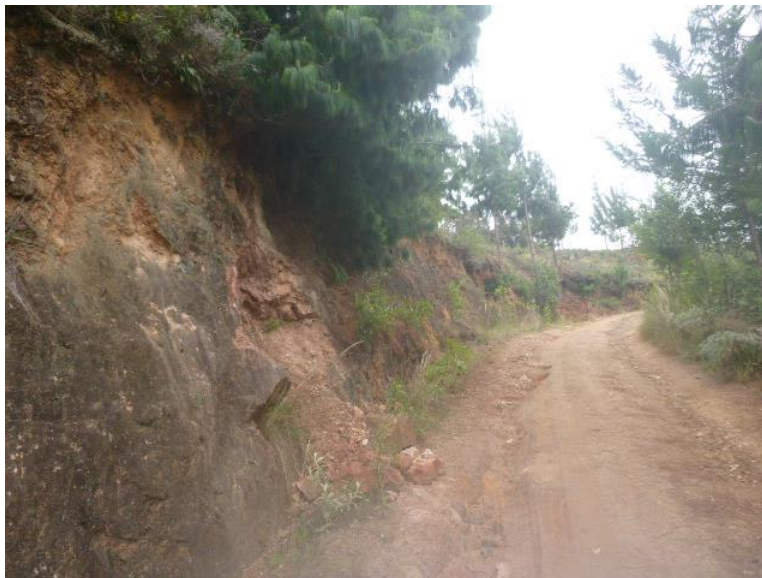
Fotografía 5.31 Vía de acceso a ZODME 156. Afloramiento de Neis altamente meteorizado. Coordenadas: Este 1156944; Norte: 1308994

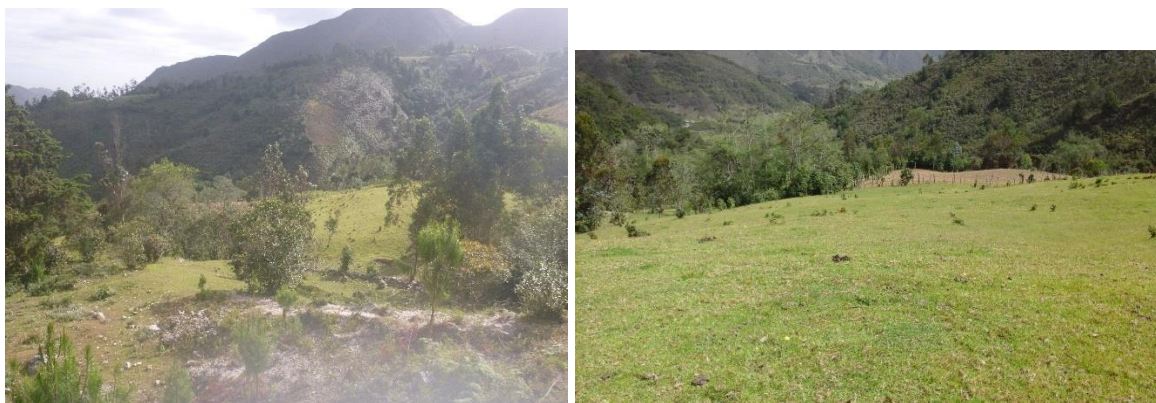
Fotografía 5.32 Área proyectada para ZODME. Coordenadas: Este: 1.156.610; Norte: 1.309.833

El área donde está proyectado el ZODME tiene una morfología fuertemente inclinada y fuertemente ondulada con ladera posterior moderadamente escarpada (mayor al 25%) y una pendiente mayor al 20%. Se evidenció una baja susceptibilidad a procesos de remoción en masa formando parte en su mayoría de laderas onduladas convexas, con longitud media (de 100-500m), con cimas subredondeadas, corresponde a antiguo depósito de ladera con apariencia estable (ver Figura 5.18 y Fotografía 5.32).

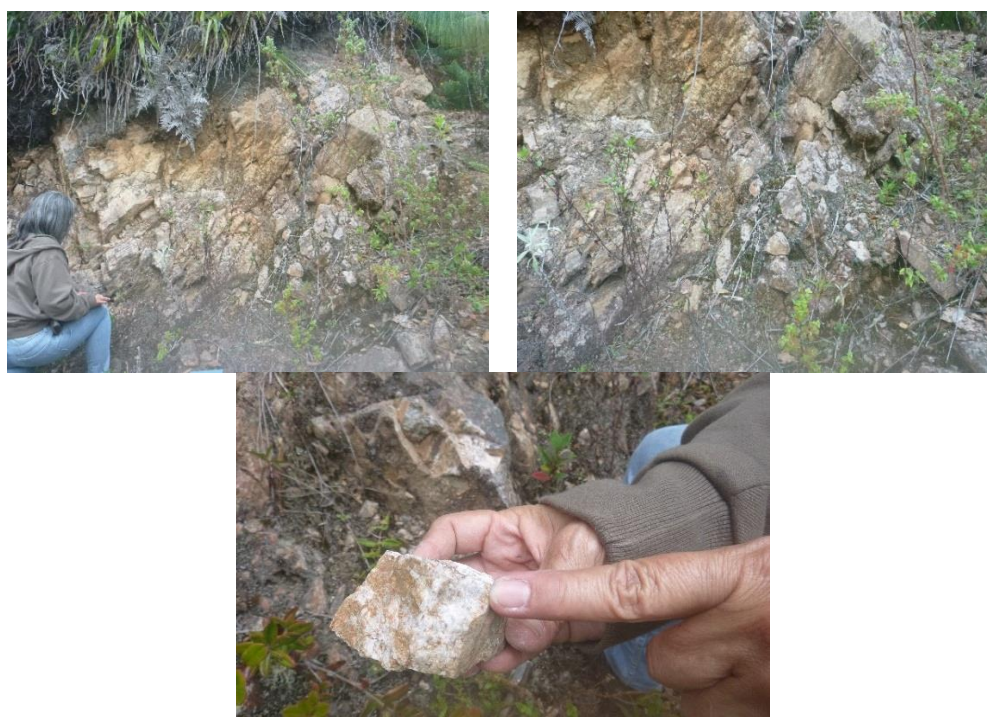
Fotografía 5.33 Afloramientos de Ortoneis (PDo) sobre el acceso al ZODME 148 (punto mas cercano dicho zodme), se nota el evidente bandeamiento en las capas de neis feldespático. Coordenadas: Este: 1156379; Norte: 1156379

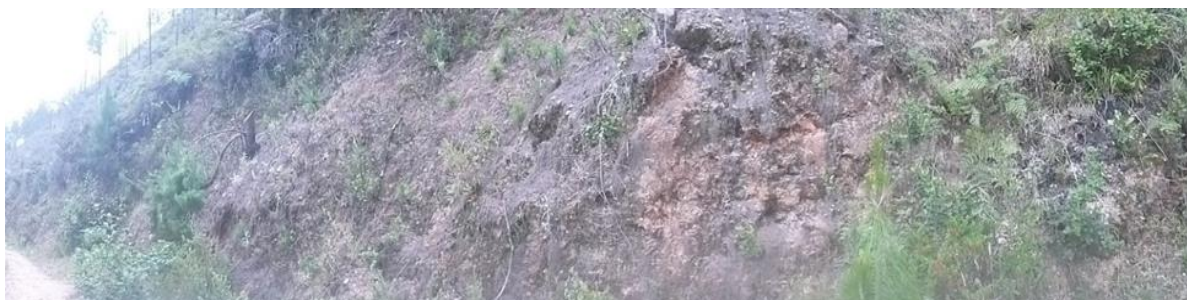
**Fotografía 5.35 Talud de la vía dondese detalla neis muy fracturado. Coordenadas
Este: 1156367; Norte: 1309579**

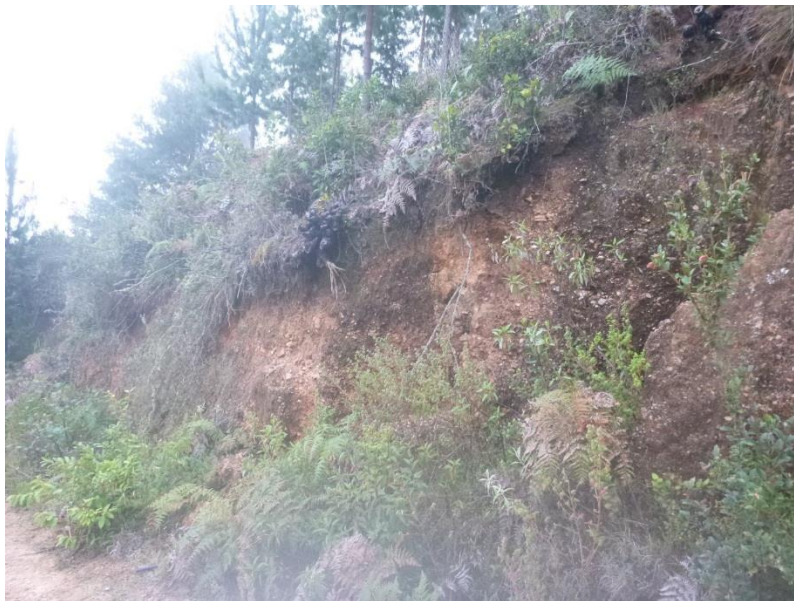
Fotografía 5.36 Evidencia de depósito de ladera en la margen interna de la vía.
Coordenadas: Este: 1156367; Norte: 1309579

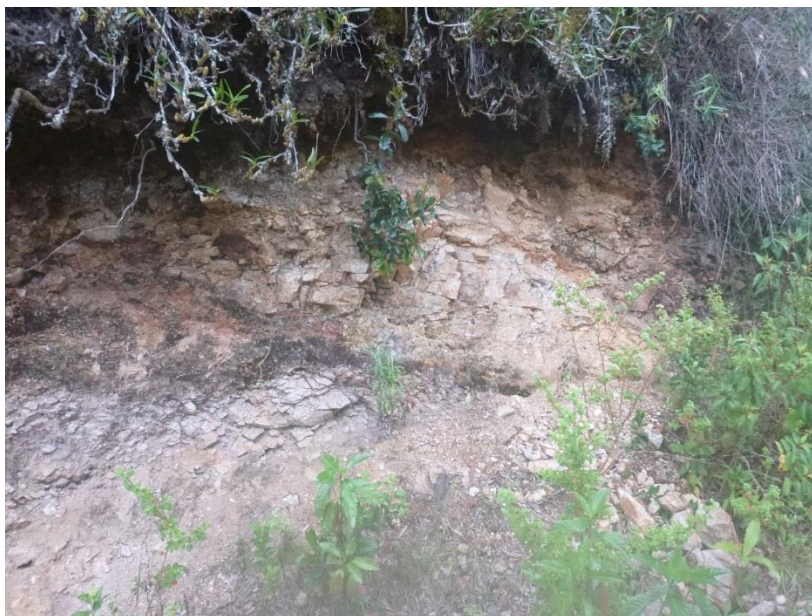
Fotografía 5.37 Afloramiento de Neis con orientación subhorizontal fracturado.
Coordenadas: Este: 1156457; Norte: 1309451
