<p>ESTUDIO DE IMPACTO AMBIENTAL PARA LA CONSTRUCCION DE LA DOBLE CALZADA PAMPLONA- CÚCUTA, UF 1 VARIANTE PAMPLONA CAPÍTULO 5.1 CARACTERIZACIÓN DEL ÁREA DE INFLUENCIA. MEDIO ABIÓTICO</p>
<p>Centro: Corredor Vial Doble Calzada Pamplona - Cúcuta</p>

ESTUDIOS Y DISEÑOS DEFINITIVOS, FINANCIACIÓN, GESTIÓN AMBIENTAL, PREDIAL Y SOCIAL, CONSTRUCCIÓN, MEJORAMIENTO, REHABILITACIÓN, OPERACIÓN, MANTENIMIENTO Y REVERSIÓN DEL CORREDOR VIAL PAMPLONA-CÚCUTA

CAPÍTULO 5.1 CARACTERIZACIÓN DEL ÁREA DE INFLUENCIA. MEDIO ABIÓTICO

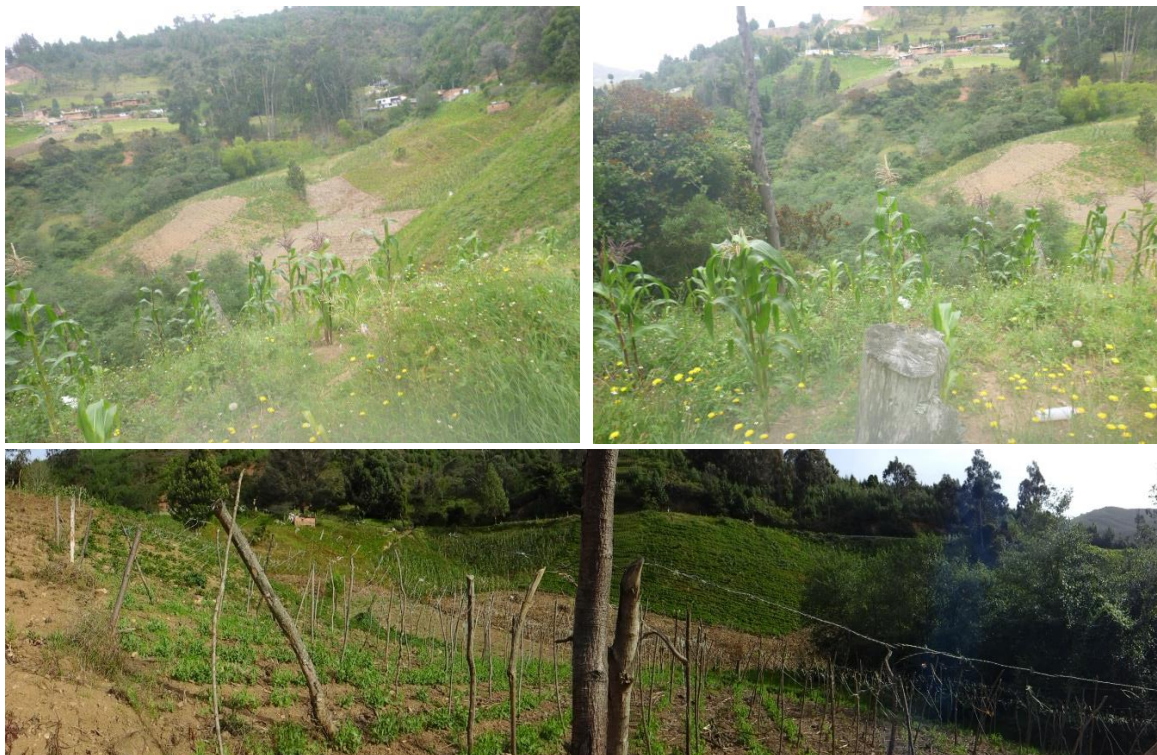
Fotografía 5.38 Area de ZODME 144. Coordenadas: Este: 1.156.914; Norte: 1.308.926

Figura 5.19 y Fotografía 5.38.

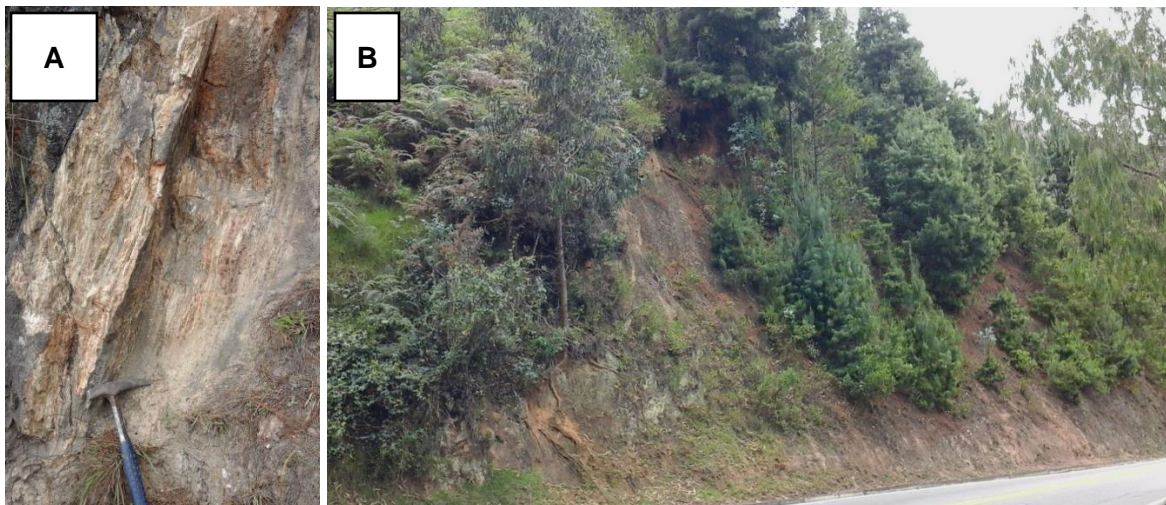
Fotografía 5.39 Afloramiento de neis, altamente meteorizado donde observa el bandeamiento característico de dicha roca.

Figura 5.19 y Fotografía 5.39 B). En el acceso a dicho ZODME se observaron afloramientos de neis con meteorización alta (grado V) y presencia de bandeamiento con rumbo N28°W y buzamiento 70°SW (Fotografía 5.39 A).

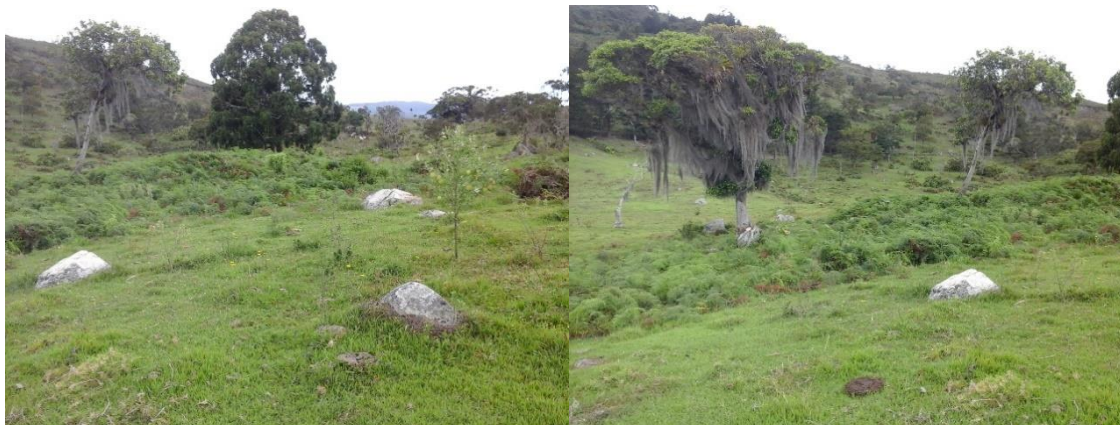
**Fotografía 5.40 Area proyectada para el ZODME 118. Coordenadas: Este: 1.160.240;
Norte: 1.312.011**

Figura 5.20 y Fotografía 5.40), con morfología colinada. (Ver Fotografía 5.41).

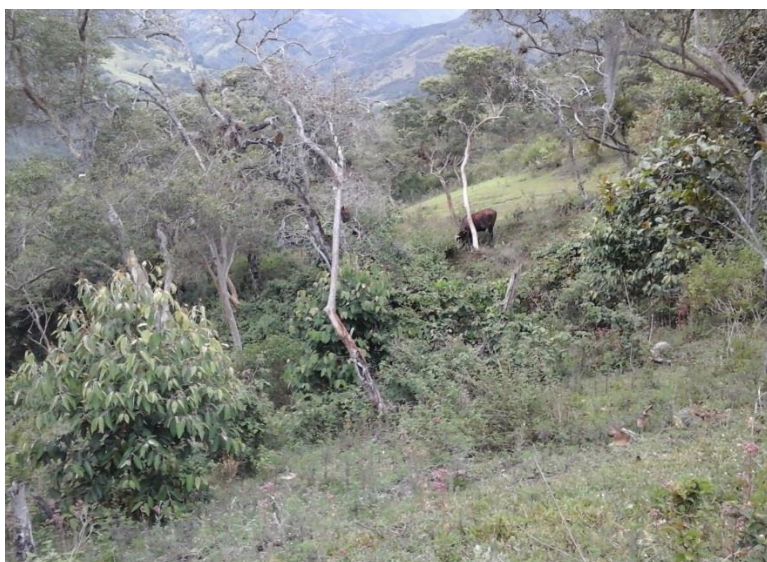
Coordenadas: Este: 1160328; Norte: 1312207

Fotografía 5.41 Ladera donde se localiza el límite inferior del ZODME 118.

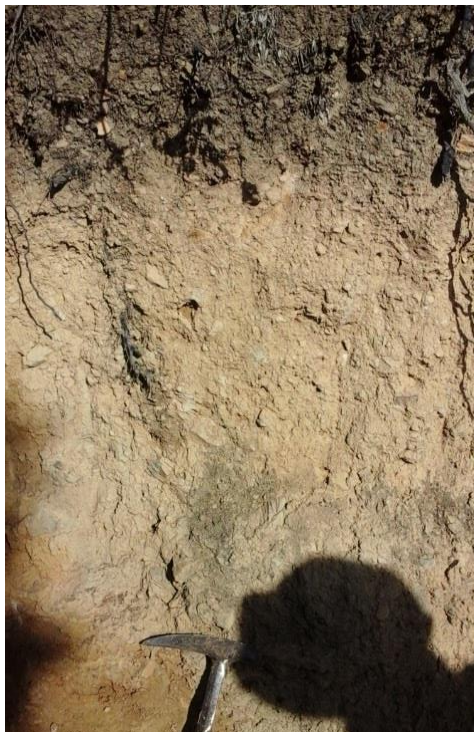
Fotografía 5.42 lodolitas altamente fracturadas y meteorizadas. Coordenadas: Este: 1159550; Norte: 1311669

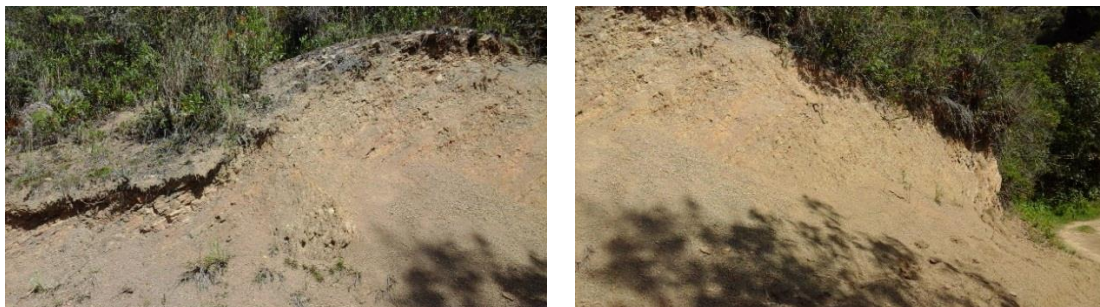
Fotografía 5.44 Lutita altamente fracturada con estratificación en el mismo sentido de la pendiente (parte inferior del ZODME). Coordenadas: Este: 1159717; Norte: 1311739

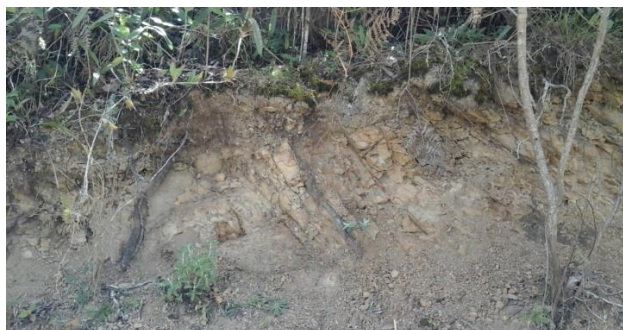
Fotografía 5.45 Estratificación de lodolitas grises claras. Coordenadas: Este: 1159441; Norte: 1311204

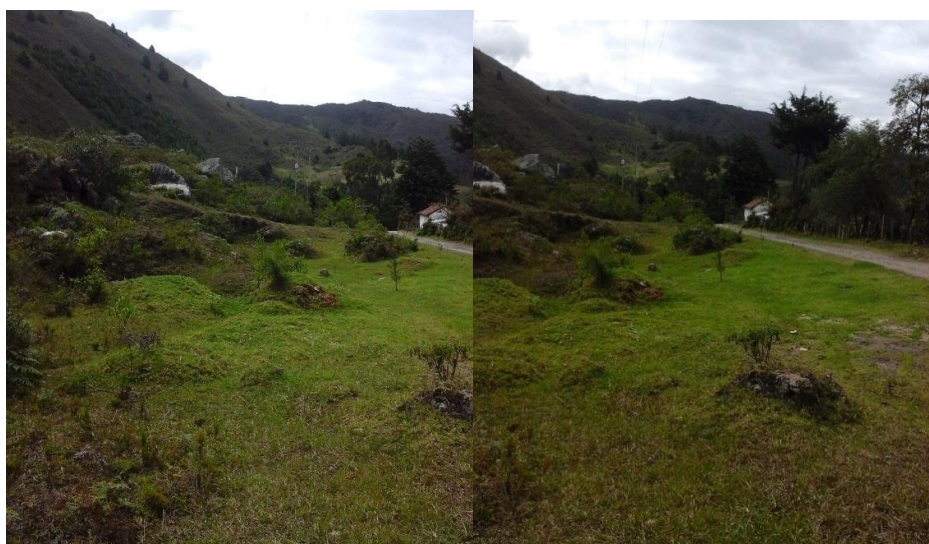
Fotografía 5.47 Vía de acceso al ZODME 124

El acceso a este ZODME corresponde a la vía que llega a la vereda Alcaparral (Figura 5.22 y Fotografía 5.47) y el mismo corredor de diseño de la vía proyectada. Sobre la misma afloran rocas lutitas muy fracturadas y plegadas de la formación Capacho (Kic).

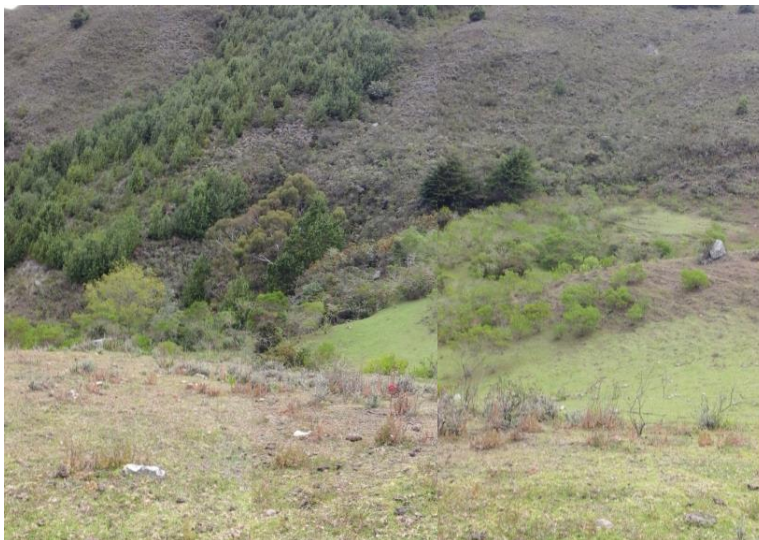
Fotografía 5.48 Area proyectada del ZODME 131 Coordenadas: Este: 1.158.778; Norte: 1.309.956

El área proyectada para dicho ZODME está ubicada entre laderas estructurales cóncavas y convexas, sobre lomo denudado (ver Figura 5.23 y Fotografía 5.48), en zona de contacto de la formación Capacho (Kic) con la formación Aguardiente (Kia), tal y como se observa en el plano geológico, donde se observaron generalmente intercalaciones de lutitas y areniscas finas compactas, muy fracturadas y plegadas. El sitio de ZODME presenta abundantes bloques de roca arenisca angulares, compactas y con meteorización leve a roca fresca.

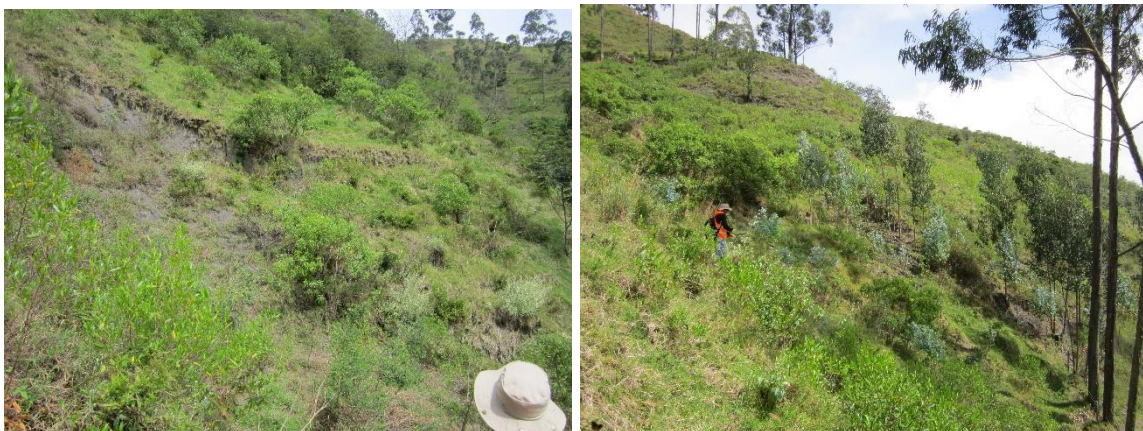
Fotografía 5.50 Relieve de laderas estructurales denudativas en rocas sedimentarias dentro del área de influencia de la UF1. Coordenadas: Este: 1159631; Norte: 1309243

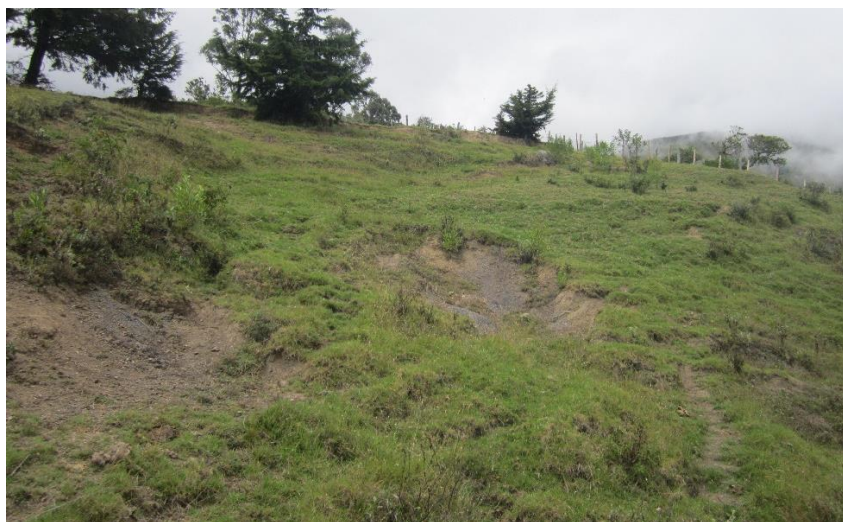
Fotografía 5.51 Relieve de laderas estructurales denudativas en rocas sedimentarias dentro del área de influencia de la UF1. Coordenadas: Este: 1159763; Norte: 1309435

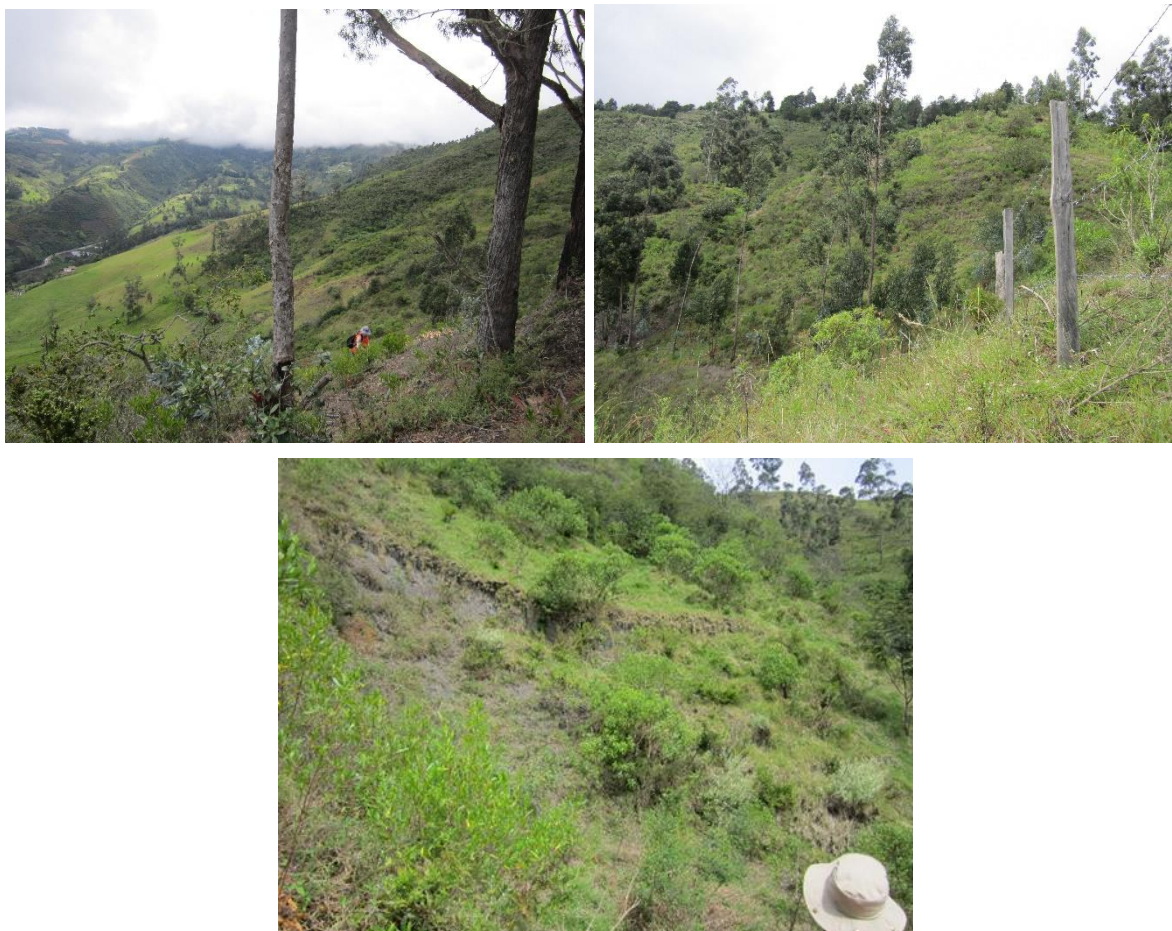
Fotografía 5.52 Unidad de Laderas estructurales (SDle) en montañas estructurales denudativas, donde se evidencia un cono o lóbulo de deslizamiento rotacional y de solifluxión (definidos como subunidad dentro de esta). Coordenadas: Este: 1159684; Norte: 1309250

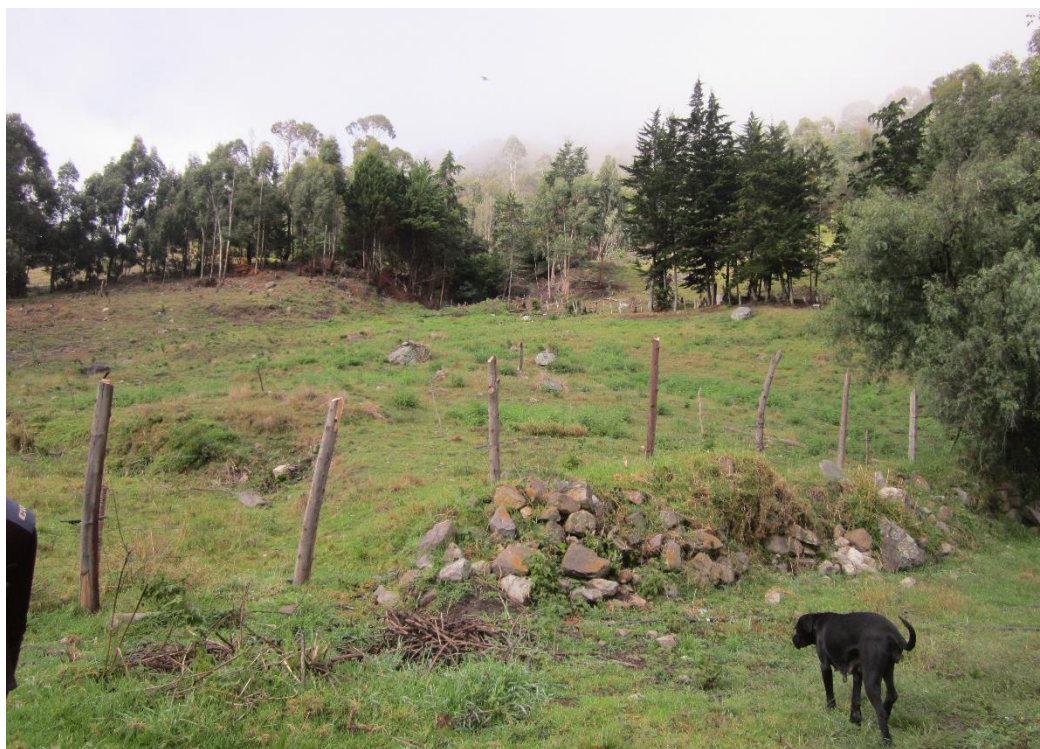
Fotografía 5.53 Unidad de Laderas Onduladas (SDlo) en montañas estructurales denudativas, donde se evidencia un cono o lóbulo coluvial y de solifluxión (definidos como subunidad dentro de esta). Coordenadas: Este: 1159590; Norte: 1308410

Superficies de morfología alomada de pendientes muy inclinadas a abruptas con longitudes medias a largas, presentando un patrón de drenaje subparalelo, formadas sobre suelos residuales y depósitos coluviales (Fotografía 5.53).

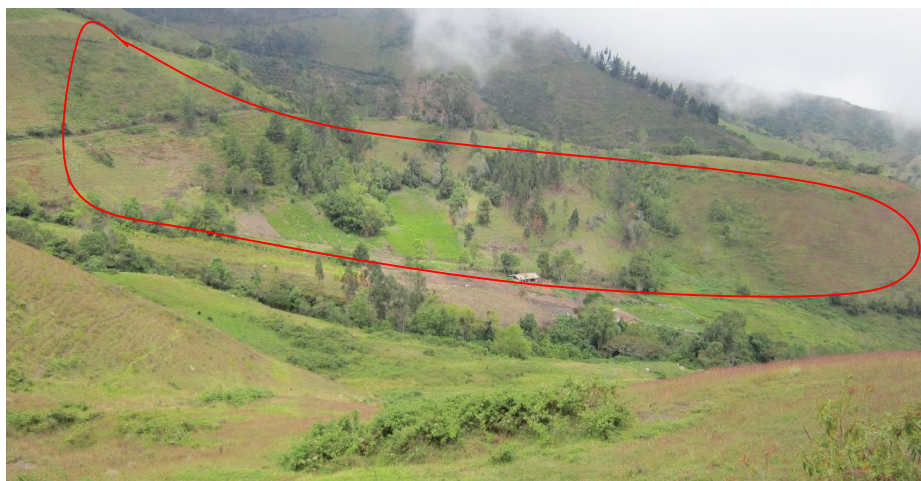
Fotografía 5.54 Unidad de Lomos denudados bajos de longitud larga (SDIdebl) en montañas estructurales denudativas, donde se evidencia un cono o lóbulo coluvial y de solifluxión (definidos como subunidad dentro de esta). Coordenadas: Este: 1159573; Norte: 1309500

Se presentan dentro del área de influencia de la UF1 lomos con un relieve menor a 250 m y longitud del eje mayor a 1000m, alargados en direcciones perpendiculares al drenaje principal (río Pamplonita). Se presentan con topos más redondeados debido al saprolito de las rocas presentes y de la gran cantidad de procesos morfodinámicos actuales y antiguos que han modelado el terreno (Fotografía 5.54).

Este lomo es atravesado por la subunidad de glaciares de acumulación (SDga) producto del drenaje presente y actividad tectónica y algunos conos y lóbulos coluviales y de solifluxión (SDco).

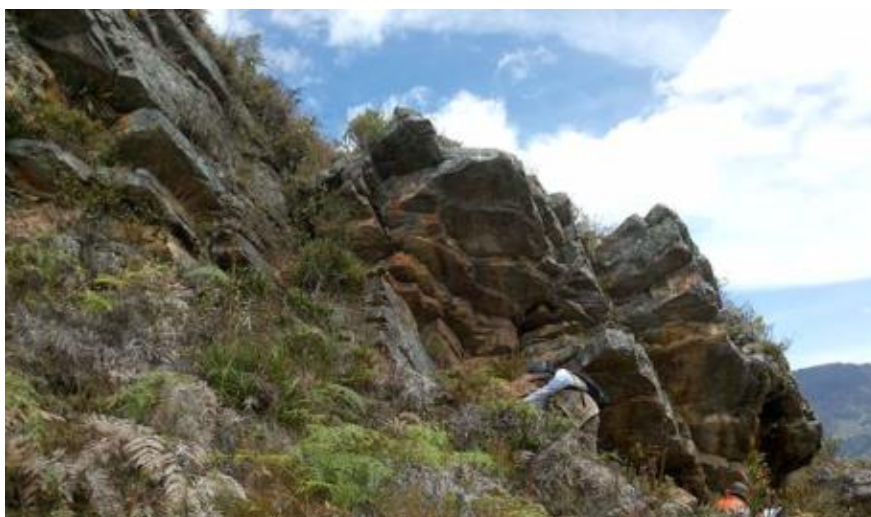
Fotografía 5.55 Unidad de Laderas de contrapendiente (SDIcp) en montañas estructurales denudativas. Coordenadas: Este: 1158180; Norte: 1309348

Para el área de influencia de la UF1 esta unidad corresponde a superficies en declive de morfología irregular definida por planos preferentes de estratificación o diaclasamiento dispuestos en sentido contrario a la inclinación del terreno, en su mayoría de longitudes largas y con pendientes muy inclinadas a escarpadas. Dentro de esta unidad se presentan conos o lóbulos coluviales y de solifluxión (SDco) como subunidades. (Ver Fotografía 5.55).

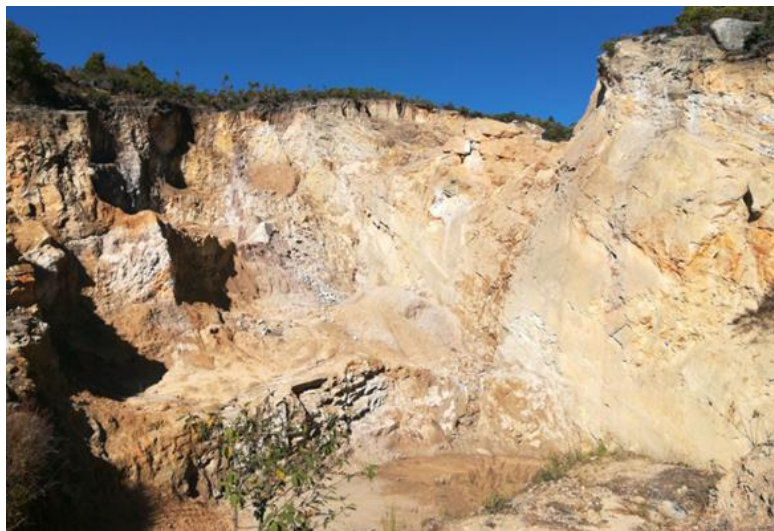
**Fotografía 5.57 Flancos de Canteras (Afc) vistos sobre rocas de la formación
Aguardiente dentro del área de influencia de la UF1**

Para el área de estudio (UF1) los flancos de canteras son escarpes o cortes de forma irregular realizados a la ladera para la explotación de material. Tal y como se puede visualizar en el plano **VAPA_010_EIA_MA_GM_001_SIG** del **Anexo 1. Cartografía** este escarpe hecho artificialmente se compone de material de macizo rocoso, principalmente areniscas duras cuarzosas de la formación Aguardiente (Kia) (ver Fotografía 5.57)

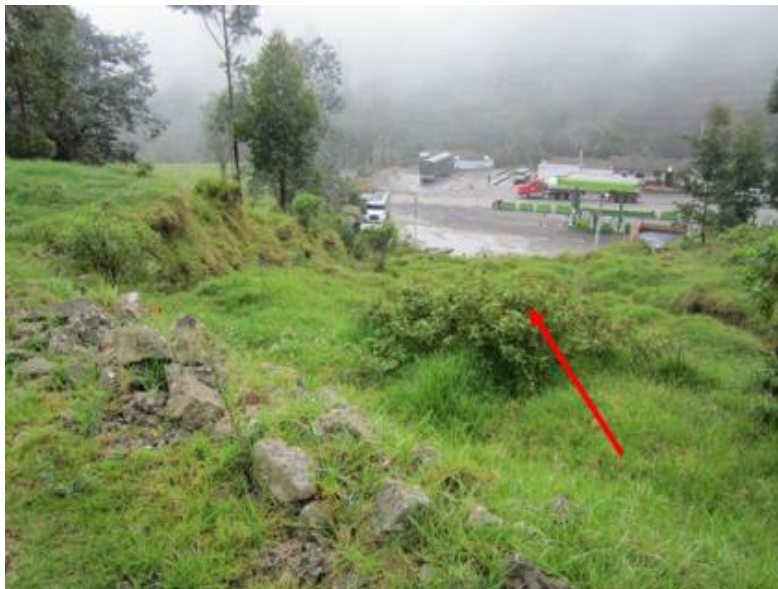
Fotografía 5.58 Deslizamiento menor activo en el K56+480

En el tramo entre el K56+300 y el K57+500 el alineamiento intervendrá con cortes y rellenos dos deslizamientos menores activos: Uno en el K56+480, de carácter rotacional en suelos de depósito coluvial (Qc) (Fotografía 5.58); y otro en el K57+420, también rotacional, que tiene lugar en suelos residuales y lodolitas con alternancia de areniscas meteorizadas de la formación Capacho (Kic) (Fotografía 5.59). En este tramo el trazado también intervendrá procesos inactivos en las abscisas K56+300, K56+780, K56+840 y en el K57+000.

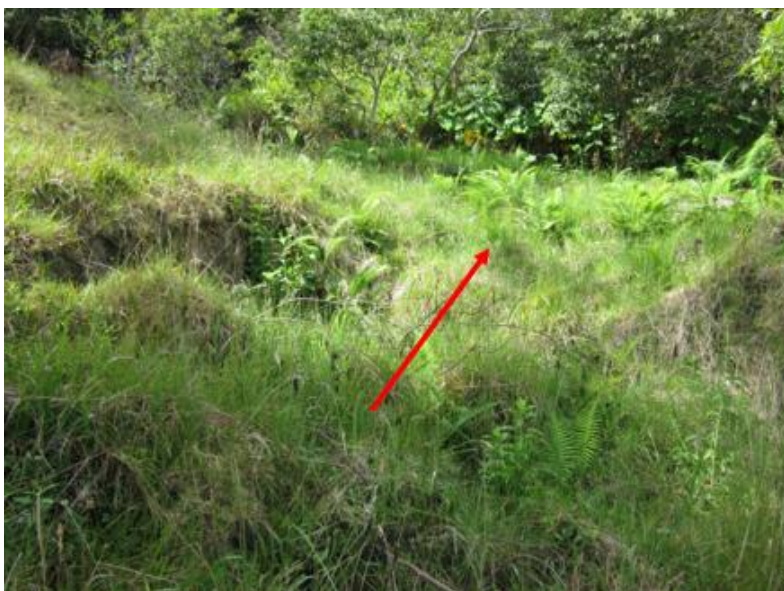
Fotografía 5.59 Deslizamiento menor activo en el K57+420

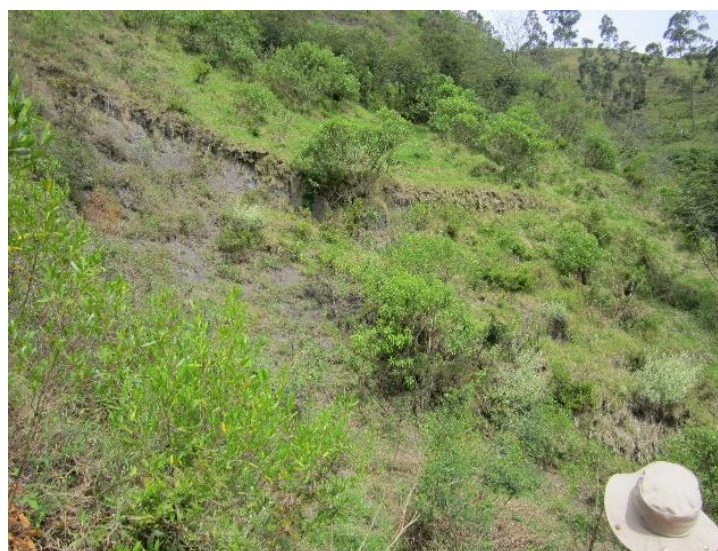
Fotografía 5.60 Deslizamiento activo en el K57+600

En el tramo entre el K57+500 y el K58+500 el alineamiento intervendrá con cortes y rellenos un sector con deslizamientos menores activos sucesivos ubicados entre el K57+500 y el K57+700 (Fotografía 5.60); y un deslizamiento inactivo en las abscisas K57+960 (Fotografía 5.61), que tiene lugar en una ladera con predominancia de lutitas meteorizadas suprayacidas por suelos residuales arcillosos de la formación Capacho (Kic). Además, en cercanías del corredor se presentan rasgos de microdeslizamientos antiguos que afectaron delgados espesores de suelo.

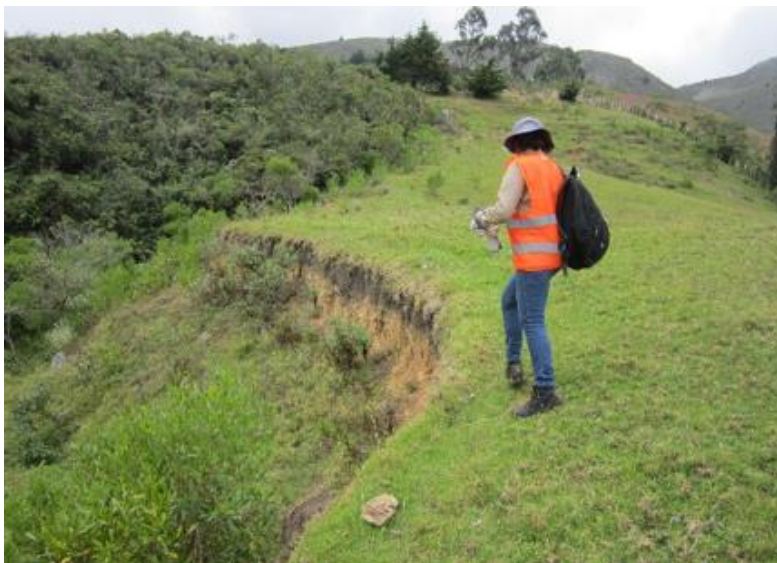
Fotografía 5.61 Escarpe de deslizamiento inactivo en el K57+955

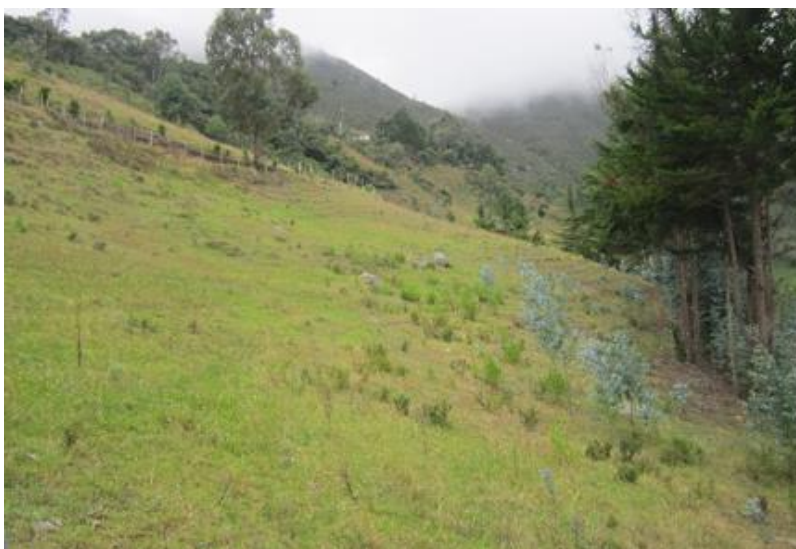
Fotografía 5.62 Aspecto de aspecto estable en el K58+600, en donde no se observan procesos morfodinámicos en el área de intervención.

En este sector, donde se proyecta el túnel de Pamplona, el macizo rocoso presenta una apariencia resistente a lo largo del tiempo (Figura 5.29 y Figura 5.30) y sin procesos de remoción importantes (Ver Fotografía 5.62); únicamente se observan pequeñas cicatrices de procesos de remoción en el K58+500 y en el K58+830, que no serán intervenidas con los cortes y rellenos de la vía proyectada.

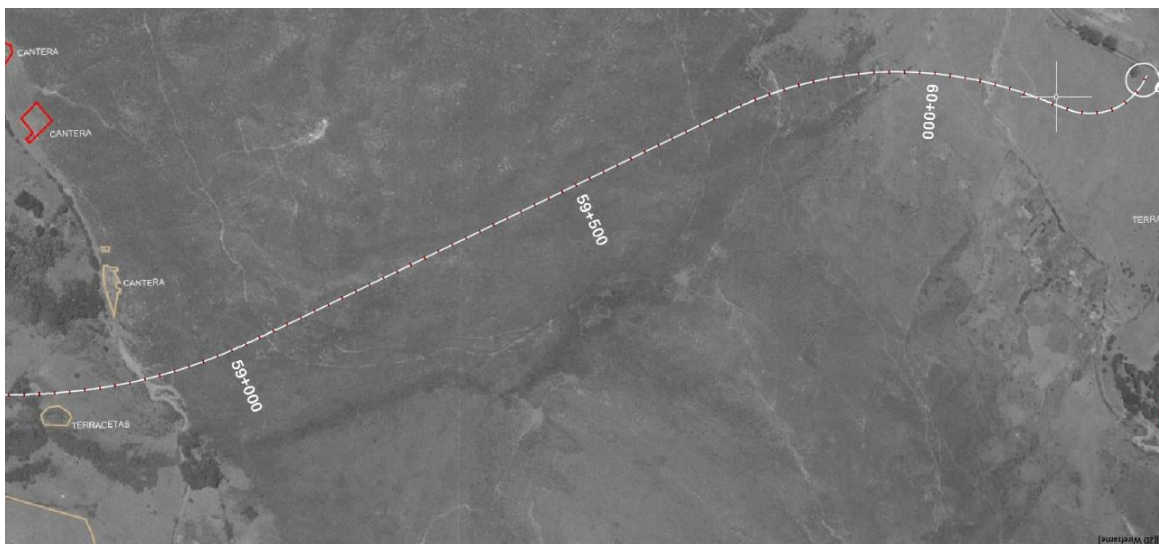
Figura 5.28 Procesos morfodinámicos periodo 1990 (K58+500 a K60+300)

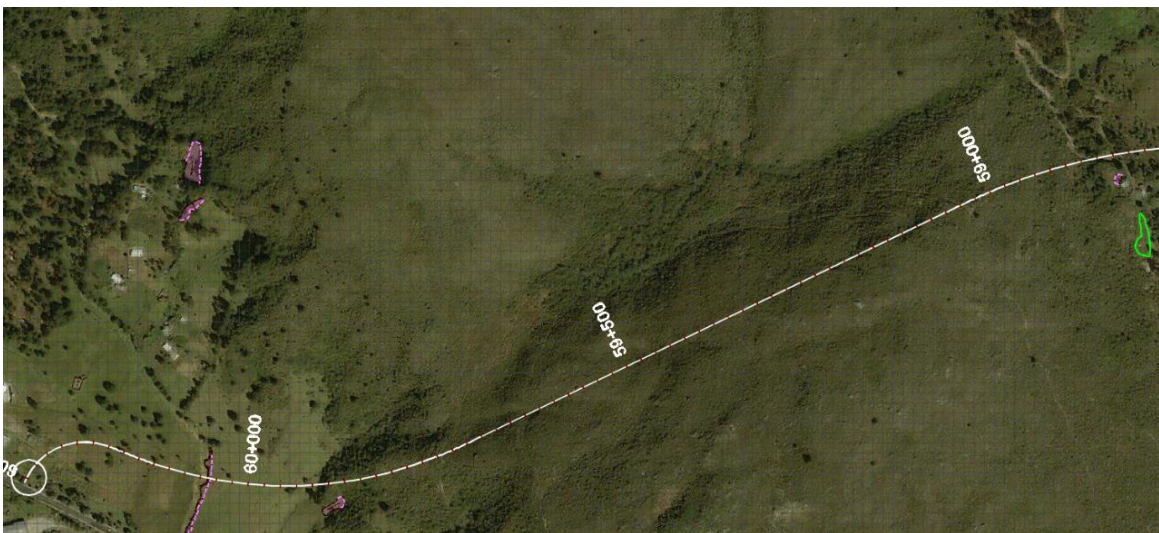
Figura 5.29 Procesos morfodinámicos periodo 2013 a 2017 (K58+500 a K60+300)

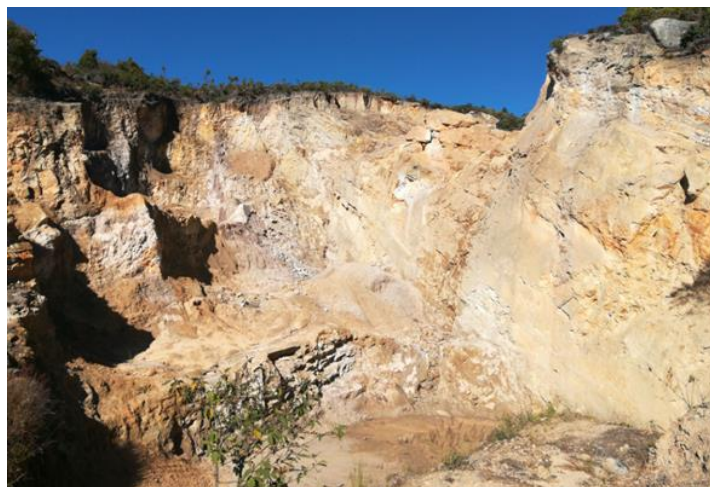
Fotografía 5.73 Cantera

Corresponde a la unidad ZA-Cmn del sistema cultural y se caracteriza por ser áreas destinadas a la explotación minera de materiales de construcción a cielo abierto (canteras), las cuales se consideran elementos discordantes, principalmente por su color y falta de coberturas que aporten un valor paisajístico, con respecto al entorno. Estas se pueden apreciar en la Fotografía 5.73.

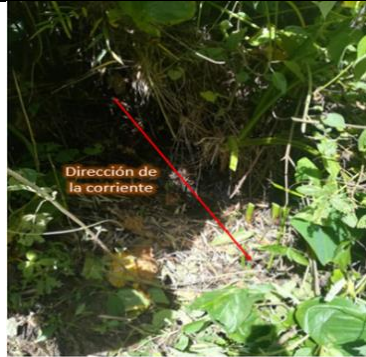
id	Nombre Geográfico	Tipo*		Coordenadas planas Gauss-Kruger MAGNA-SIRGAS Origen Bogotá		Z (msnm)	Municipio	Vereda	Descripción	Registro fotográfico
		Lo	Le	Este	Norte					
1	Quebrada San Antonio	X		1.159.107	1.309.578	2.321	Pamplona	Alcaparral	Drenaje permanente de lecho liso, no se le evidencia material de arrastre. Con profundidad menor a 10 cm y ancho de cauce menor a 50 cm. De flujo sin crestas con abundante vegetación arbustiva. Dirección de la corriente Nor-occidente a Sur-oriente.

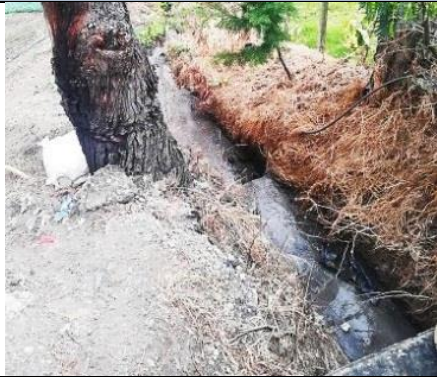
id	Nombre Geográfico	Tipo*		Coordenadas planas Gauss-Kruger MAGNA-SIRGAS Origen Bogotá		Z (msnm)	Municipio	Vereda	Descripción	Registro fotográfico
		Lo	Le	Este	Norte					
4	NN-26	X		1.159.861	1.308.072	2.190	Pamplona	Alcaparral	Drenaje conducido a través de canales de concreto y zanjas.

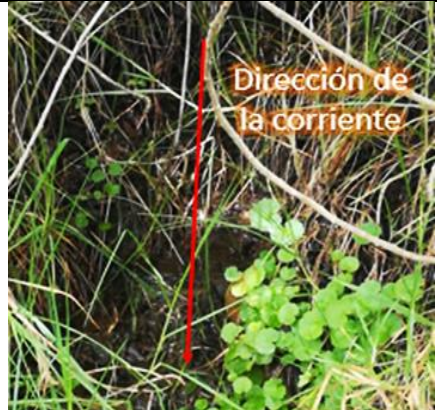
5	NN-27-1	X		1.159.717	1.308.590	2.190	Pamplona	Alcaparral	Corriente derivada de manantial, 01 de flujo tranquilo, con presencia de material mediano (5 - 15 cm) y una gran cantidad de vegetación arbustiva. Dirección de corriente occidente a oriente.

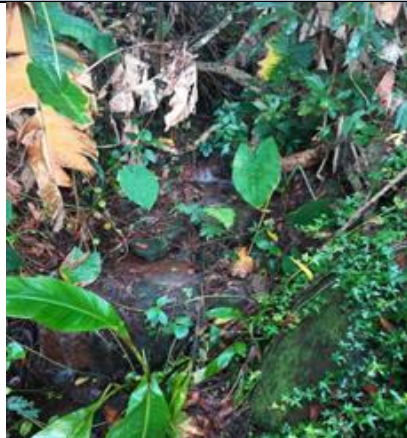
id	Nombre Geográfico	Tipo*		Coordenadas planas Gauss-Kruger MAGNA-SIRGAS Origen Bogotá		Z (msnm)	Municipio	Vereda	Descripción	Registro fotográfico
		Lo	Le	Este	Norte					
6	NN-27	X		1.159.684	1.308.462	2.204	Pamplona	Alcaparral	Corriente de flujo tranquilo, con presencia de material mediano (5 - 15 cm) y con vegetación media entre arbórea y arbustiva. Con ancho mojado de entre 1 y 2 metros y una profundidad de no más de 30 cm. Dirección de corriente occidente a oriente.

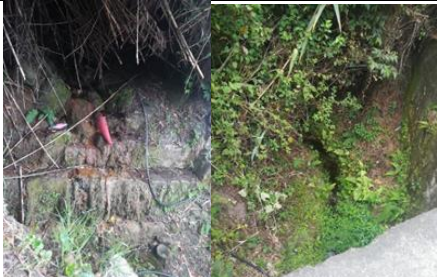
7	NN- 15	X		1.160.128	1.308.974	2.071	Pamplona	Alcaparral	Drenaje intermitente de pendiente ondulada o media. Lecho de material rocoso medio, en el punto de intersección con la vía existente su cauce se ocupa con obra hidráulica. Vegetación media a abundante.

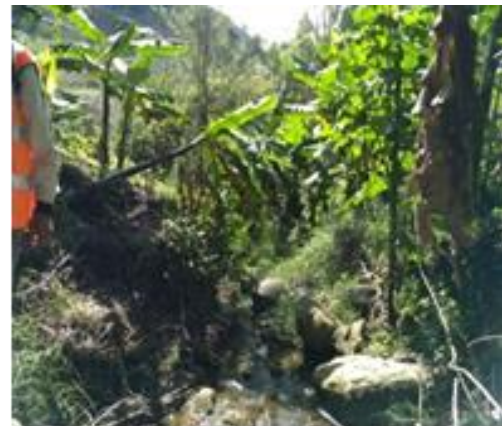
id	Nombre Geográfico	Tipo*		Coordenadas planas Gauss-Kruger MAGNA-SIRGAS Origen Bogotá		Z (msnm)	Municipio	Vereda	Descripción	Registro fotográfico
		Lo	Le	Este	Norte					
9	Quebrada La Palma (Chorro Alcaparral)	X		1.160.915	1.309.981	1984	Pamplona	El Naranjo	Drenaje permanente con pendiente ondulada a medio. Flujo turbulento. Presenta lecho con material medio (5-15 cm) y orillas con material grueso (>15 cm). La vegetación en sus orillas es de tipo Arbustiva (<5 m) y cultivo de plátano. El en punto de cruce no se identifica infraestructura adosada. Hacia unos 50 metros aguas abajo se identifica un box culvert sobre el cual para la vía nacional pamplona-Cúcuta. En este punto no se reporta afectación por inundaciones.

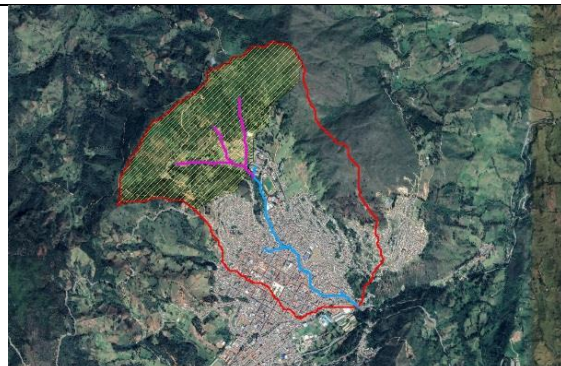
**Figura 5.42 Sector sin intervenir de la
cuenca El Buque**

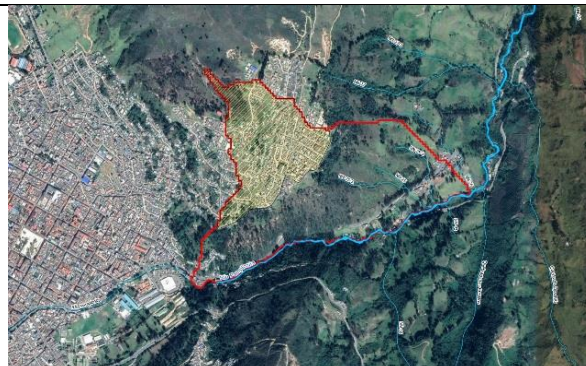
**Figura 5.43 Sector intervenido de la
cuenca NN25**

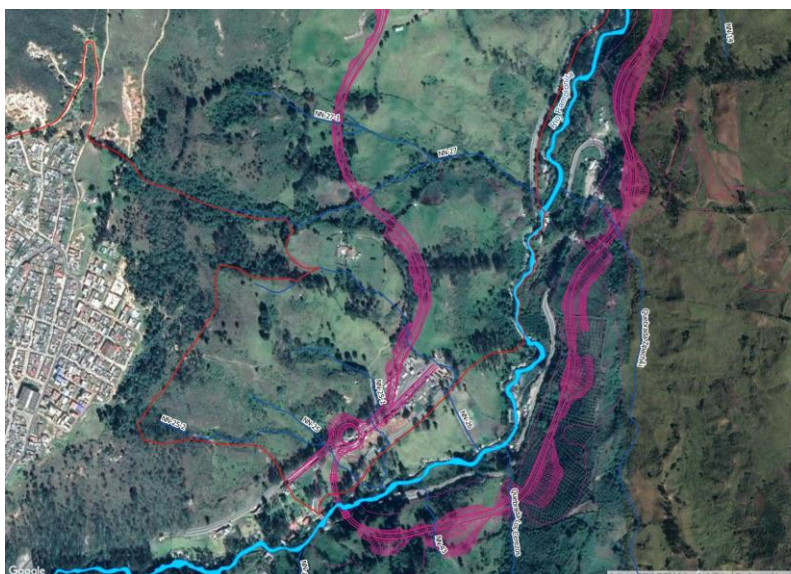
Figura 5.59 Imagen de Google Earth

El análisis de dinámica fluvial se realizó con base en dos imágenes, la primera corresponde al año 1992 referenciada IGAC mediante el código C-2498-78, Ortofoto LIDAR Resolución 0.04m y se complementó con la imagen facilitada por Google del año 2018 (Imágenes ©2018 / Airbus, DigitalGlobe). El objetivo del análisis multitemporal fue determinar si los cauces a intervenir por el proyecto durante el tiempo han sufrido cambios de su cauce, es decir, si este respecto al cauce actual ha tenido cambios de ubicación y/o en la sinuosidad de este. A continuación las imágenes utilizadas para determinar dicha dinámica fluvial (ver Figura 5.57, Figura 5.58, Figura 5.59 y Figura 5.60).

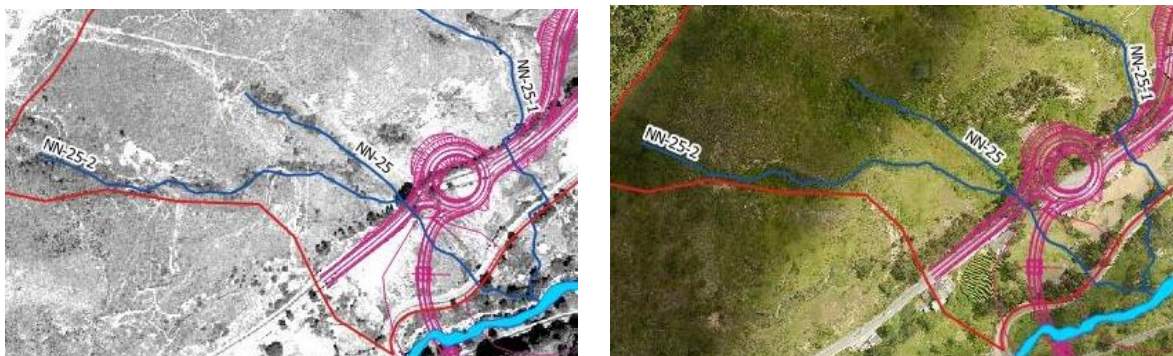
Tras realizar el seguimiento de las corrientes a intervenir por el proyecto se observa que las corrientes tienen una fuerte limitación estructural y geomorfológica, típica de los ríos de montaña en donde no ocurren cambios de la dinámica fluvial tal como se observa en la siguiente figura (ver Figura 5.60).

**Figura 5.60 omparación entre la Fotografía y Ortofoto LIDAR resolución 0,04m –
Quebrada NN 25**

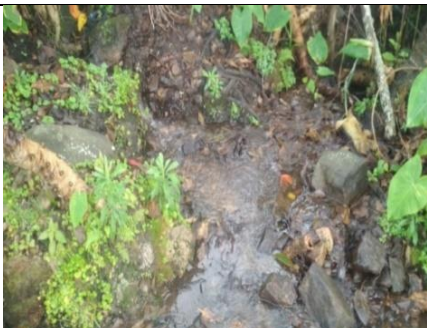
E	1159730,06		
			m.s.n. m	2204		
OBSERVACIONES: Cuerpo de agua ubicado en una zona de cultivos, el agua no presentó ningún tipo de propiedad en particular, del mismo modo el aspecto de la lámina de agua es transparente, sin ningún tipo de olor, iridiscencia, película de grasa, entre otros; el nivel del agua es bajo y se observa vegetación de tipo ripario en cada una de las orillas; el sustrato es de tipo arenoso con bajas proporciones de rocas.

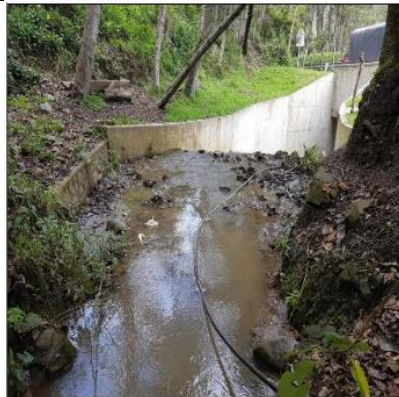
E	1160759,45		
			m.s.n.m	1985		
Observaciones: El cuerpo de agua se encuentra atravesado por la vía nacional, del mismo modo en el punto aguas abajo se encuentra canalizado antes de su desembocadura en el río Pamplonita; en cada una de las orillas la vegetación es de tipo herbácea y arbustiva en su mayoría, lo que proporciona un porcentaje importante de sombra; en relación al Sustrato este fue de tipo rocoso-arenoso con depósitos importantes de arenas y hojarasca; finalmente el tramo donde se realizó el muestreo presenta una forma sinuosa con un ancho aproximado de 3 m y una profundidad máxima aproximada de 0,5 m.

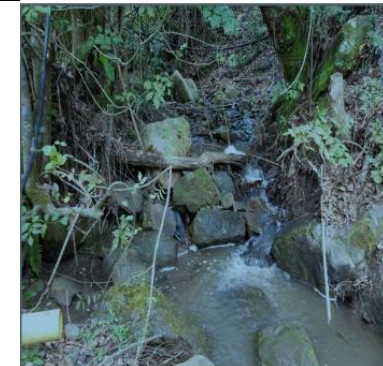
E	1160912,41		
			m.s.n.m	1978		
Observaciones: La quebrada las palmas se encuentra en una zona de pendiente media con formaciones arbóreas de mediano porte, arbustos y pastizales así como un parche de cultivos de plátano; el Sustrato en su mayoría es de tipo rocoso con algunos de depósitos de arenas; la lámina de agua presentó un Color café claro sin ningún tipo de iridiscencia, espuma o malos olores. La zona está influenciada por actividades antrópicas como la ganadería y asentamientos humanos que realizan captación sobre el mismo.						
95	P95 – Vertimiento	Rio Pamplonita	N	1307873,27	COLOR: Café claro, turbias OLOR: Materia orgánica en descomposición SABOR: Ninguno

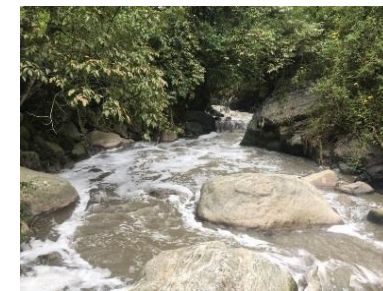
E	1159722,85		
			m.s.n.m	2152		
OBSERVACIONES Se encontró evidencia de material flotante de origen antrópico (basuras), no se observan láminas de aceite en el cauce. No se observaron plantas acuáticas emergentes ni sumergidas.

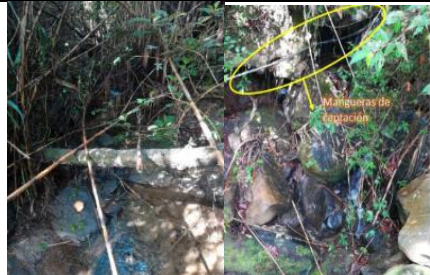
Nombre Geográfico	Nombre local	Nombre	Ubicación del usuario		Uso: Captación				Descripción:	Registro Fotográfico
			Municipio	Vereda o corregimiento	ID	Tipo	Coordenadas planas Gauss-Kruger MAGNA-SIRGAS Origen Bogotá			
							Este	Norte		
Quebrada La Palma (Chorro Alcaparral)	Quebrada La Palma	Sra. Lucía Benavides	Pamplona	El Naranjo	C-1	CH	1160832,82	1309996,79	La captación se da directamente sobre la quebrada con mangueras de 3/4 de pulgada. Su uso es únicamente para consumo humano de 7 personas.

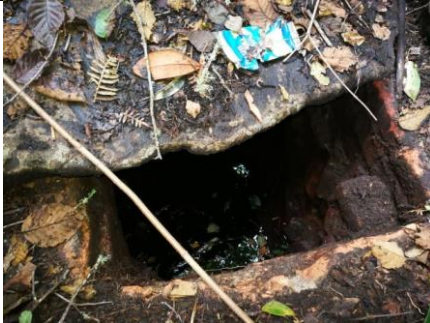
Quebrada San Antonio	Quebrada San Antonio	Varios-No identificado	Pamplona	Alcaparral	C-2	CH	1158496,84	1309450,69	La captación es realizada por un grupo de usuarios de los barrios Cristo Rey, Juan 23 y Simón Bolívar para consumo humano y doméstico. Esta es una fuente de agua altera al acueducto del municipio de Pamplona del cual hacen uso.

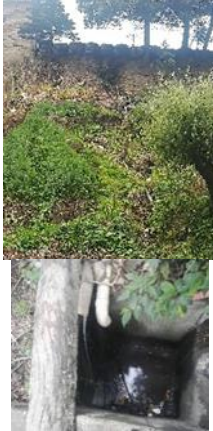
Nombre Geográfico	Nombre local	Ubicación del usuario			Uso: Vertimiento						
		Nombre	Municipio	Vereda o corregimiento	ID	Tipo	Coordenadas planas Gauss-Kruger MAGNA-SIRGAS Origen Bogotá		Descripción:	Registro Fotográfico	
							Este	Norte			
NN-26	No identificado	Corresponde a establecimiento comercial “Grasa Azul”	Pamplona	Alcaparral	V-1	Ind D	1.159.853,5	1.308.079,8	Vertimiento de aguas residuales tanto domésticas como industriales producto de mantenimiento y lavado de carros en la curva Los Adioses. Además de las viviendas ubicadas en el sector.

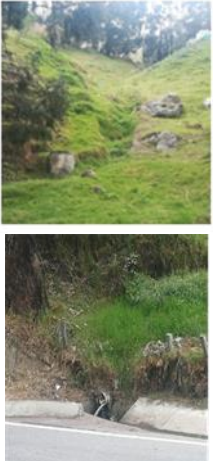
NN-25	No identificado	Corresponde a viviendas en el sector curva Los Adioses y restaurantes ubicados en la misma zona.	Pamplona	Alcaparral	V-2	D Cm	1.159.681	1.307.902	Vertimiento de aguas residuales domésticas provenientes de las viviendas ubicadas en el sector y los establecimientos comerciales como restaurantes.

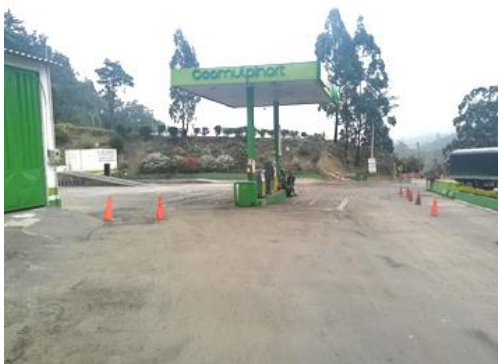
La estación de servicio (Fotografía 5.79) genera emisiones de compuestos orgánicos volátiles (VOCs). Entre los VOCs emitidos se encuentran el benceno, tolueno, xileno, hexano, heptano, octano, ciclohexano, esto debido al almacenamiento y distribución de los combustibles, cuya emisión principalmente se da en el proceso de carga y descarga de combustibles (Evequoz, y otros).

Fotografía 5.79 Fuente fija dispersa -Estación de servicio "Coomulpinort"

Se identificaron tres (3) fuentes de emisiones fijas dispersas. Estas fuentes están relacionadas con actividades ejecutadas en la vereda Alcaparral del municipio de Pamplona, como las asociadas a una estación de servicio ubicada en el sector conocido como curva Los Adioses (Fotografía 5.79), un parqueadero de vehículos de carga (Fotografía 5.80) y un caserío de alrededor de 15 familias que generan emisiones producto de la combustión de leña.

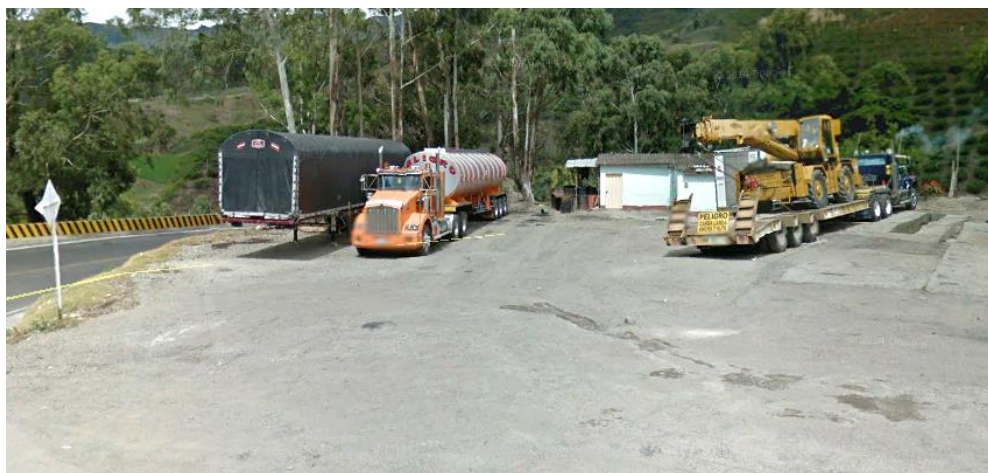
En esta misma área se identificó un parqueadero de vehículos de carga pesada (Fotografía 5.80) donde se dan emisiones evaporativas del vehículo en reposo con el motor frío que ocurren debido a la permeabilidad de los componentes del sistema de combustible, también

se dan emisiones evaporativas del vehículo recién apagado con el motor caliente debido a la volatilización del combustible por calor residual (Instituto nacional de ecología, 2007).

Fotografía 5.80 Fuente fija dispersa. Parqueadero de vehículos

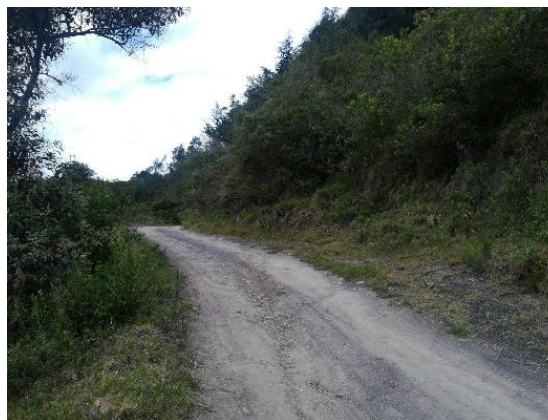
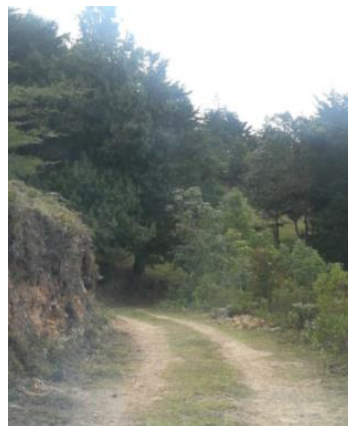
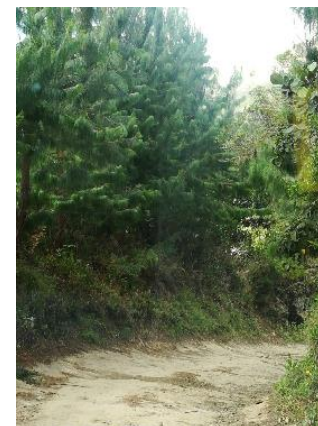
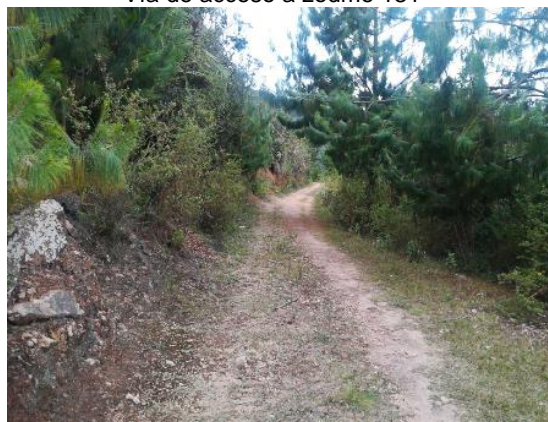
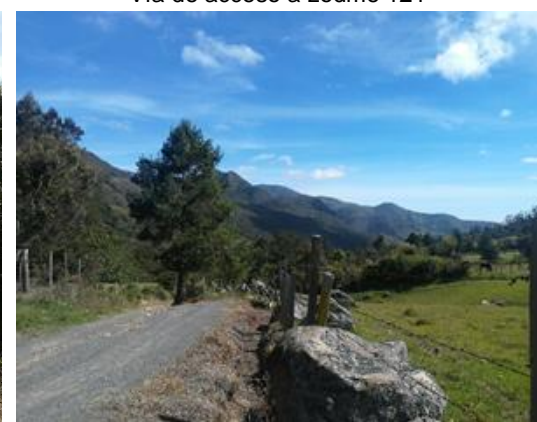
Figura 5.165 Fuentes lineales de emisión

Por ello, se identifican aquellas que se encuentran sin pavimentar o en afirmado. Las vías que en el área de influencia cumplen estas características son las vías de acceso vehicular a unidades territoriales menores. En algunos tramos, estas vías cuentan con alguna capa de rodadura, sin embargo, no en su totalidad, tal como se muestra en la Figura 5.165.

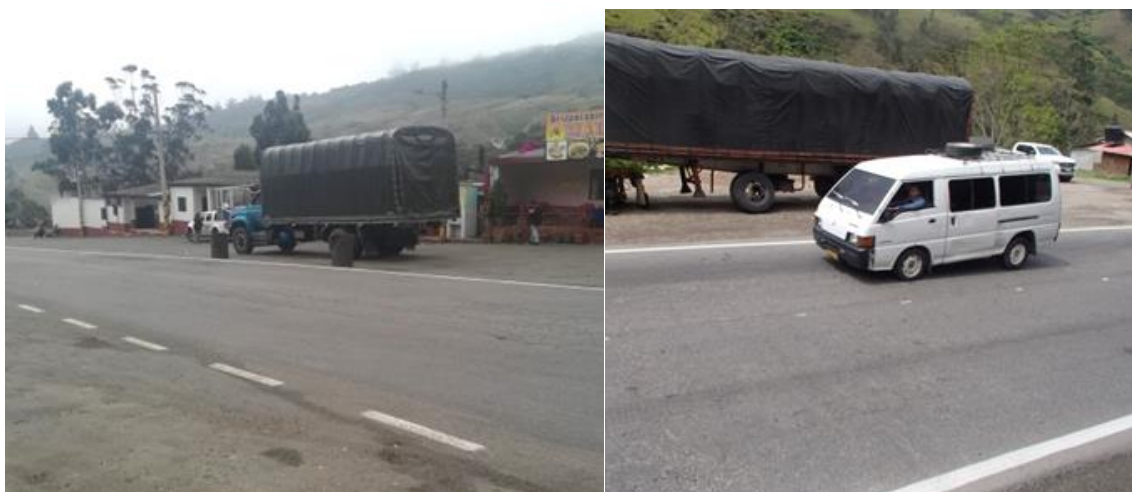
Estos emiten una serie de gases de combustión por el tubo de escape producto de la quema del combustible como hidrocarburos (HC), monóxido de carbono (CO), óxidos de nitrógeno (NOX), dióxido de azufre (SO₂), material particulado (PM), Metano (CH₄), óxido nitroso (N₂O). Algunos de los anteriores no son solo nocivos en altas concentraciones para la salud, sino para el ambiente, constituyéndose como gases de efecto invernadero. Por otro lado, las emisiones dependen de las características del vehículo y su sistema de control de estas, de esta forma los vehículos más pesados tienden a generar mayores emisiones por kilómetro recorrido (Secretaría de Desarrollo Urbano y Medio Ambiente, CICY y Unidad de Energía Renovable, 2005)

Fotografía 5.81 Fuentes móviles sobre la vía existente Pamplona-Cúcuta

Se define como una fuente de emisión que, por razón de su uso o propósito, es susceptible de desplazarse, como los automotores o vehículos de transporte a motor de cualquier naturaleza (Decreto 948, 1995). Teniendo en cuenta que se tiene presencia de un corredor vial, es decir la vía existente Pamplona-Cúcuta, existe la presencia continua de vehículos de toda clase como lo son automóviles, autobuses, motocicletas, camiones, tracto mulas, etc (Fotografía 5.81). En la UF1
