<p>ESTUDIO DE IMPACTO AMBIENTAL PARA LA CONSTRUCCION DE LA DOBLE CALZADA PAMPLONA- CÚCUTA, UF 1 VARIANTE PAMPLONA CAPÍTULO 5.1 CARACTERIZACIÓN DEL ÁREA DE INFLUENCIA. MEDIO ABIÓTICO</p>
<p>Centro: Corredor Vial Doble Calzada Pamplona - Cúcuta</p>

ESTUDIOS Y DISEÑOS DEFINITIVOS, FINANCIACIÓN, GESTIÓN AMBIENTAL, PREDIAL Y SOCIAL, CONSTRUCCIÓN, MEJORAMIENTO, REHABILITACIÓN, OPERACIÓN, MANTENIMIENTO Y REVERSIÓN DEL CORREDOR VIAL PAMPLONA-CÚCUTA

CAPÍTULO 5.1 CARACTERIZACIÓN DEL ÁREA DE INFLUENCIA. MEDIO ABIÓTICO

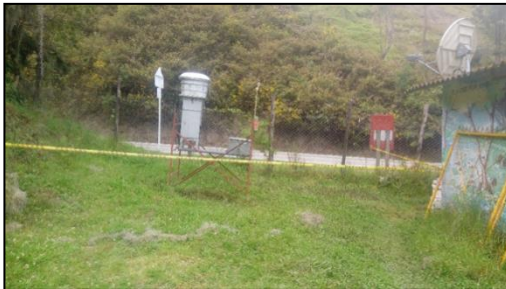
Tabla 5.137 Generalidades estaciones de muestreo – Estación 1

Punto De Monitoreo	Coordenadas planas Gauss-Kruger MAGNA-SIRGAS Origen Bogotá		Fuentes de emisión	Registro Fotográfico
Estación 1 Colegio.	N:	1309748,01	CLIMA: El clima durante los días de monitoreo fue templado con cielo nublado la mayoría de los días.

E:	1160729,08	MÓVILES: En la vía localizada frente a la estación de monitoreo el paso de vehículos es frecuente (camiones y automóviles).	
	Altitud:	1994 msnm	FIJAS: En algunas casas se cocina con leña, por lo que se evidencian emisiones de chimeneas.	
DESCRIPCIÓN GENERAL: La estación fue ubicada en el centro educativo rural Chíchira, en la vereda El Naranjo en jurisdicción del municipio de Pamplona, Norte de Santander.

El promedio de NO₂ y SO₂, en la Estación uno (1), Colegio fue de 40,1 µg/m³ para NO₂ y >45,9 µg /m³ para SO₂ con valor máximo de 77,3 µg /m³ para NO₂ (08 de diciembre de 2017) y de 50,6 µg /m para SO₂ (14 de diciembre de 2017). La representatividad de la estación fue de 94,4% para NO₂ y SO₂ debido a fallas eléctricas presentadas el día 12 de noviembre de 2017.

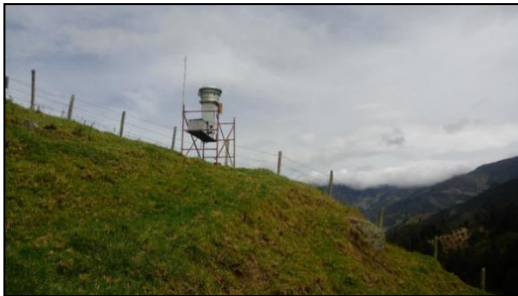
Tabla 5.138 Generalidades estaciones de muestreo – Estación 2

Puntos De Monitoreo		Coordenadas planas Gauss-Kruger MAGNA-SIRGAS Origen Bogotá		Fuentes de emisión	Registro Fotográfico
Estación 2 Los Adioses	N:	1308091,71	CLIMA: el cielo estuvo nublado la mayoría de los días del monitoreo. MÓVILES: El paso de vehículos es frecuente, especialmente automóviles y motos. FIJAS: No se evidencian fuentes fijas de emisión.

E:	1159801,90			
	Altitud:	2205 msnm			
DESCRIPCIÓN GENERAL: la estación fue ubicada en la curva Los Adioses de la Vereda Alcaparral, en jurisdicción del municipio de Pamplona. Norte de Santander.

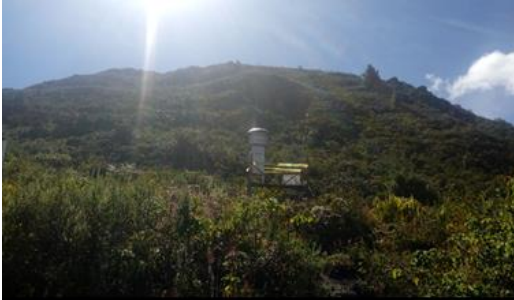
Tabla 5.139 Generalidades estaciones de muestreo - Estación 3

Puntos De Monitoreo	Coordenadas planas Gauss-Kruger MAGNA-SIRGAS Origen Bogotá		Fuentes de emisión	Registro Fotográfico
Estación 3 Simón Bolívar	N:	1309391,92	CLIMA: Clima templado durante la ejecución del monitoreo. Durante la mayoría de días el cielo estuvo parcialmente nublado.

E:	1158954,07	MÓVILES: el paso de vehículos (pesados y livianos) es frecuente en la vía cercana.	
	Altitud:	2433 msnm	FIJAS: Se evidencian chimeneas de cocinas en algunos predios aledaños.	
DESCRIPCIÓN GENERAL: la estación fue ubicada en la vereda Alcaparral, en jurisdicción del municipio de Pamplona, Norte de Santander.

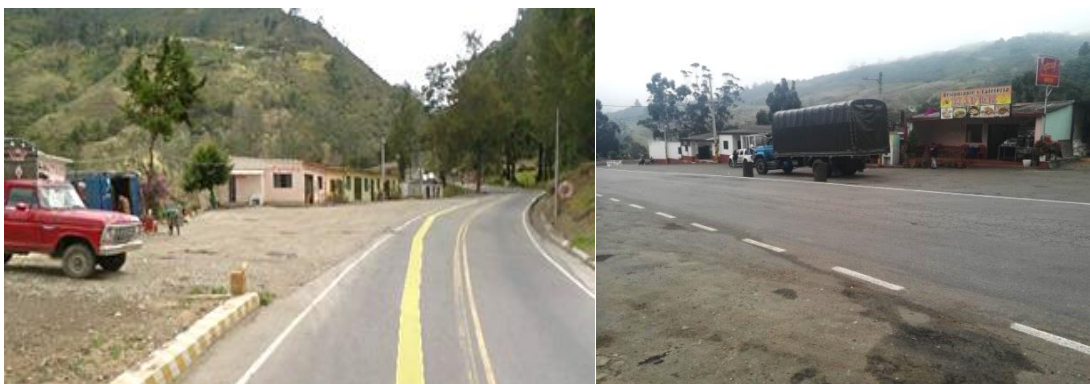
Fotografía 5.83 Asentamiento humano nucleado, curva Los Adioses. Vereda Alcaparral, Pamplona. ESTE: 1.159.814 NORTE: 1.308.081

A lo largo de la unidad funcional solo se identifica un asentamiento humano con viviendas y locales comerciales dispersos ubicados en la vereda Alcaparral en el sector conocido como curva Los Adioses. Esta es una fuente de emisión de ruido debido a las actividades realizadas y concentradas en la zona donde se encuentran viviendas, restaurantes, estación de servicio, lavadero de carros y fábrica de producción de bocadillos.

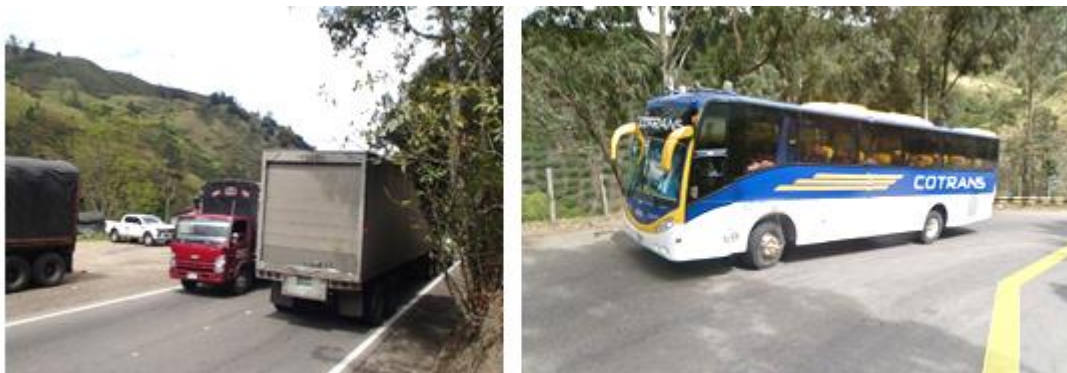
Fotografía 5.85 Tráfico vehicular sobre vía existente Pamplona-Cúcuta

A lo largo del corredor vial se presenta movimiento continuo y permanente de vehículos ya sean particulares, de transporte público como buses y microbuses, de carga pesada como camiones y tracto multas y motocicletas. Teniendo en cuenta que es la vía que conduce de Cúcuta al interior del país, se presenta gran tráfico vehicular de tipo público, este genera cambios en los niveles de presión sonora que son percibidos por la población.

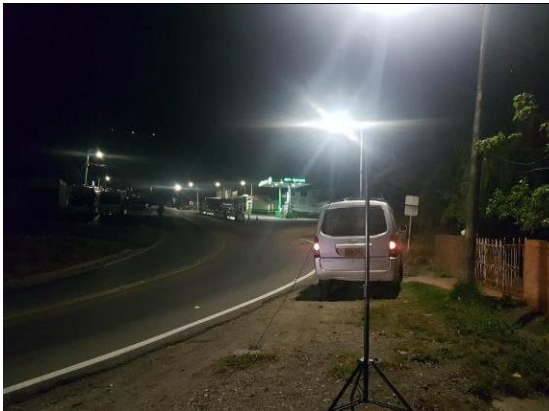
Punto de Monitoreo	Coordenadas planas Gauss-Kruger MAGNA-SIRGAS Origen Bogotá		Aspectos		Registro Fotográfico
R01	N:	1308150,28	Climático	Durante el periodo de monitoreo predominó el tiempo soleado, no se presentaron lluvias

E:	1159859,99	Fuentes potenciales de ruido	Tránsito continuo de vehículos livianos, de carga pesada y motos en vía principal. Actividades realizadas en asentamiento urbano. Fauna local.	
	m.s.n.m	2178			
	DESCRIPCIÓN GENERAL DEL PUNTO: Punto ubicado sobre vía nacional, junto a viviendas.				
R02	N:	1309404,32	Climático	Durante el periodo de monitoreo predominó el tiempo nublado, no se presentaron lluvias

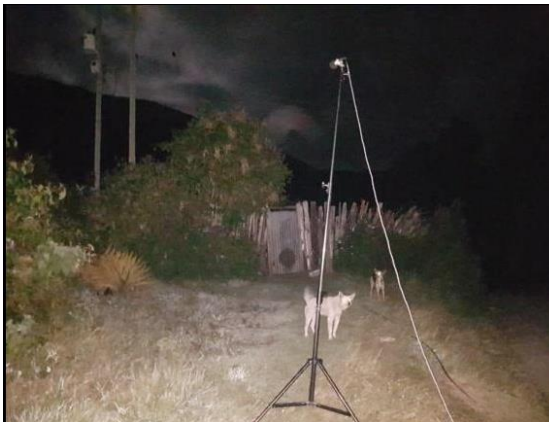
E:	1158990,84	Fuentes potenciales de ruido	Animales domésticos. Fauna silvestre. Tránsito de vehículos por vía terciaria	
	m.s.n.m	2408			
	DESCRIPCIÓN GENERAL DEL PUNTO: Punto ubicado sobre zona rural y junto a una vía terciaria.

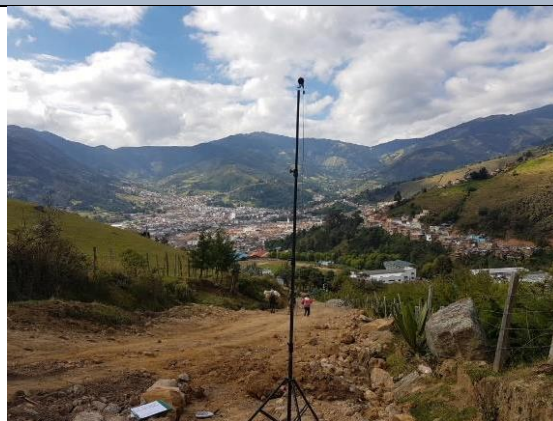
Punto de Monitoreo	Coordenadas planas Gauss-Kruguer MAGNA-SIRGAS Origen Bogotá		Aspectos		Registro Fotográfico
R03	N:	1309037,94	Climático	Durante el periodo de monitoreo predominó el tiempo nublado, no se presentaron lluvias

E:	1157820,17	Fuentes potenciales de ruido	Animales domésticos. Fauna silvestre. Tránsito de vehículos por vía nacional localizada a 200 metros.	
	m.s.n.m	2419			
DESCRIPCIÓN GENERAL DEL PUNTO: Punto ubicado en una zona rural, a una distancia aproximada de 200 metros de la vía nacional. Se evidencian viviendas aledañas.
