CONTRATO DE CONCESIÓN BAJO ESQUEMA APP No. 002 de 2017

ESTUDIO DE IMPACTO AMBIENTAL PARA LA DOBLE CALZADA PAMPLONA-  
CÚCUTA, UF 2 SECTOR PAMPLONA – PAMPLONITA

Capítulo 5.1. Caracterización del Área de Influencia – Medio Abiótico

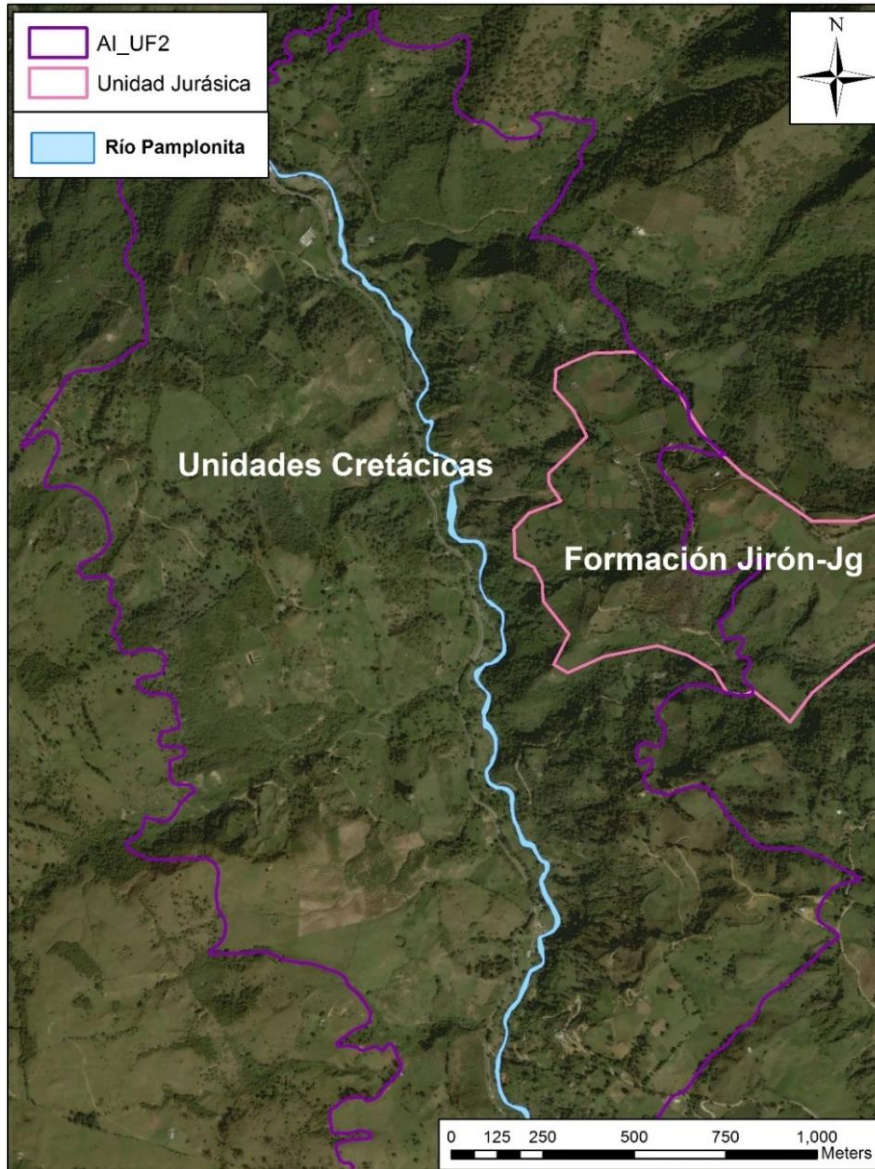
**Figura 5.7 Estudio fotogeológico del tramo de Pamplona a Cúcuta, sector Pamplona-Pamplonita (II).**

Hacia el norte del área de estudio, en dirección de Pamplona a Cúcuta, se logró diferenciar la unidad Jurásica y Triásica (Girón y Bocas respectivamente) de las unidades cretácicas como se observa en la Figura 5.7, separando con una línea de color rosa la formación Girón (Jg) y Bocas (Trb) de la formación Aguardiente (Kia).

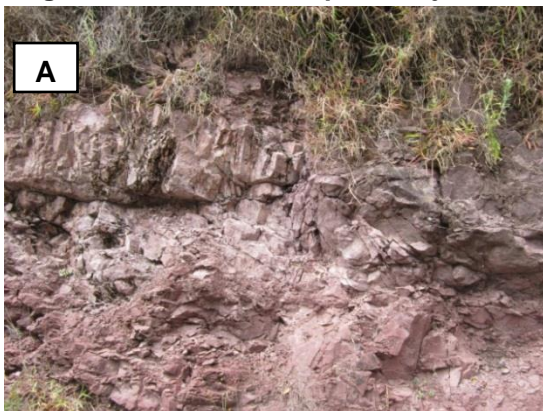
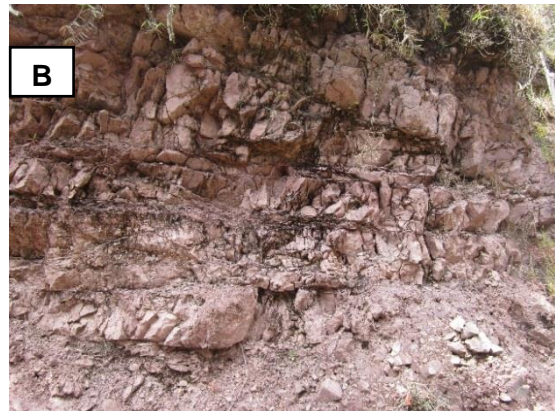
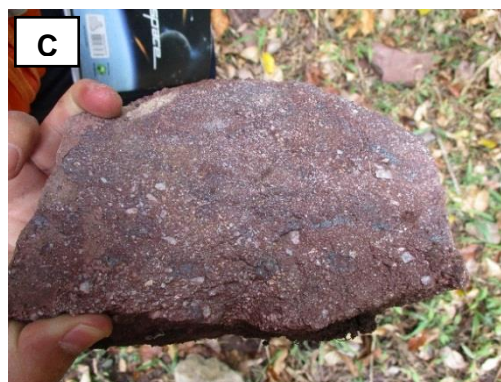
**Fotografía 5-1 Afloramiento de la formación Girón, areniscas conglomeráticas cuarzosas de color pardo rojizo, ubicado en el extremo nororiental del AI de la UF2, con coordenadas X 1.161.387, Y 1.313.827. A y B) Afloramiento altamente fracturado. C) Muestra de mano de roca conglomeráticas de color pardo rojizo**

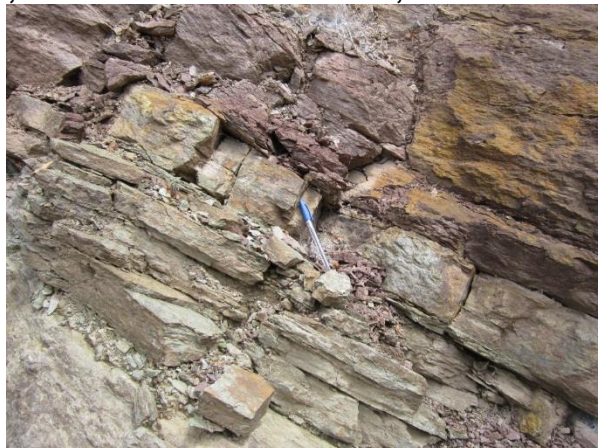
**Fotografía 5-3 Afloramiento de la formación Aguardiente donde se evidencian capas de lodolitas y areniscas con estratificación inclinada, ligeramente meteorizado, cerca al contacto con la formación Girón, con coordenadas X 1.161.078, Y 1.313.409.**

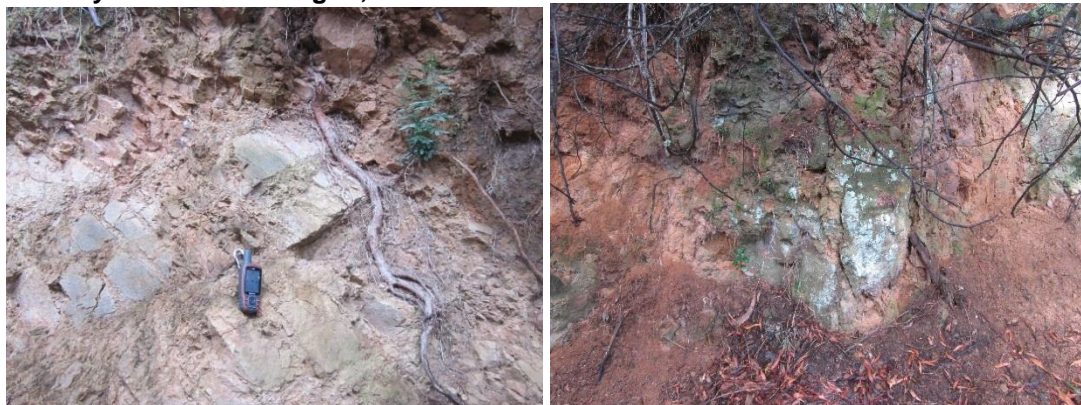
**Fotografía 5-4 pequeño afloramiento de la formación Capacho compuesto de calizas fosilíferas y lutitas de color gris, ubicado en las coordenadas X 1.159.778 Y 1.308.186**

Esta unidad aflora hacia el suroccidente y centro del área de influencia de la UF2, atravesando la vía proyectada desde la abscisa K56+800 hasta la abscisa K55+700, y desde la K51+500 hasta la K49+600 aproximadamente en dirección de Pamplona a Cúcuta. (Ver Plano **PAPM\_007\_EIA\_MA\_GR\_001\_SIG** del **Anexo 1. Cartografía**), observándose afloramientos principalmente de lutitas con intercalaciones de calizas fosilíferas de color gris y altamente meteorizada (Fotografía 5-4), encontrándose cubierta en gran parte por depósitos coluviales (ver **Anexo 1. Cartografía**)

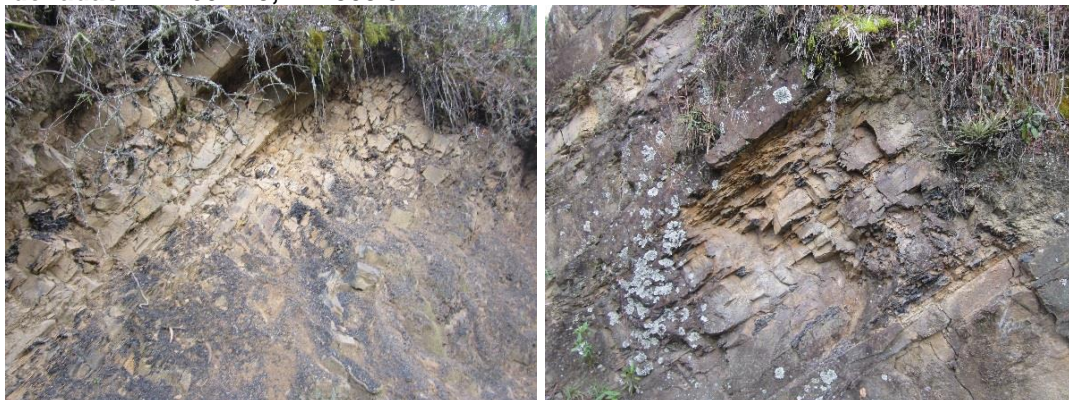
**Fotografía 5-5 Afloramiento de la formación La Luna con estratificación delgada y altamente meteorizado, compuesto de lutitas, lodolitas calcáreas grises y calizas, ubicado en las coordenadas X 1.160.218, Y 1.308.542**

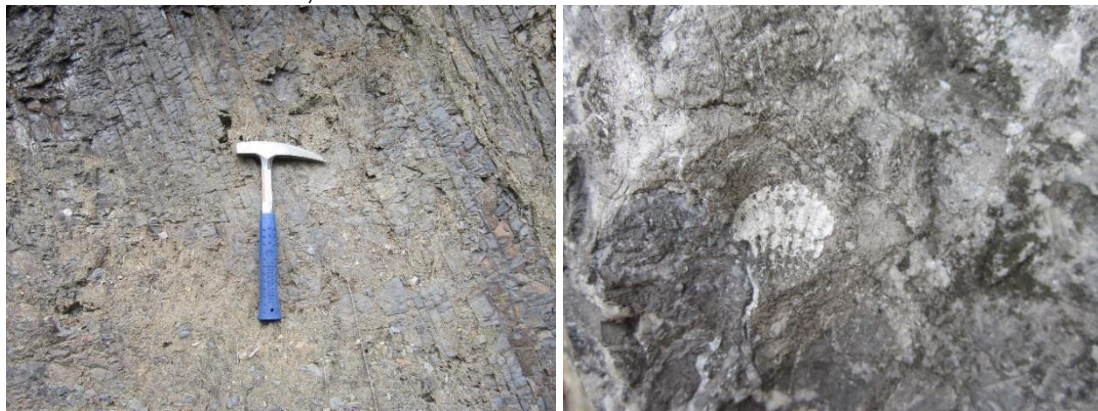
**Fotografía 5-6 Afloramiento de la formación La Luna con estratificación delgada, meteorizado, compuesto de lutitas, lodolitas calcáreas grises y calizas, ubicado en las coordenadas X 1.160.149, Y 1.308.929.**

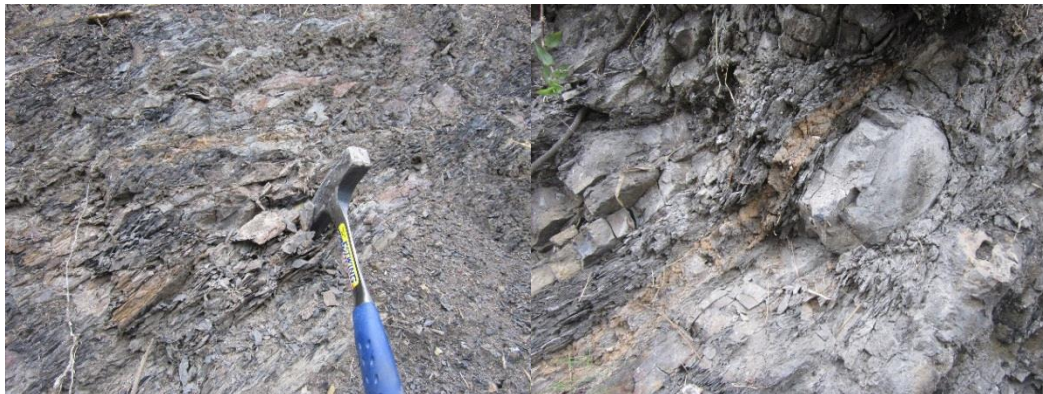
**Fotografía 5-7 Afloramiento de la formación La Luna altamente meteorizado, compuesto de lutitas, lodolitas calcáreas grises y calizas, ubicado en las coordenadas X 1.161.239, Y 1.311.370**

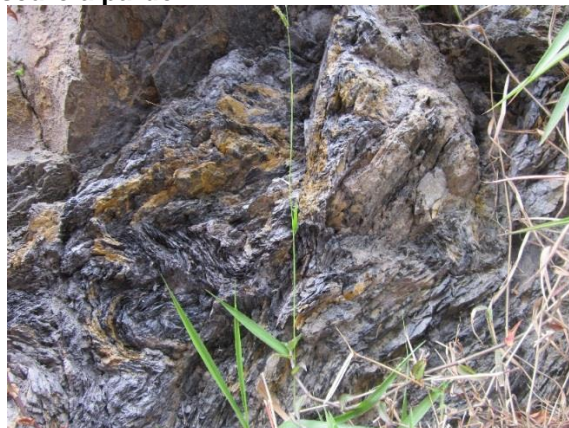
**Fotografía 5-8 Afloramiento de la unidad geológica Colón-Mito Juan, observándose un pequeño pliegue local, ubicado en las coordenadas: X 1.160.856, Y 1.309.875, compuesto de limolitas y lutitas gris oscuro a pardo**

Se encuentra aflorando en el centro occidente del área de influencia de la UF2, atravesando el eje de vía proyectado (diseño actual) desde la abscisa k54+700 hasta la abscisa k52+600 aproximadamente (ver Plano **PAPM\_007\_EIA\_MA\_GR\_001\_SIG** del **Anexo 1. Cartografía**). En la parte del tramo vial proyectado de la UF2 se encontraron varios afloramientos de la unidad cretácica Colón-Mito Juan. Uno de ellos (al cual se pudo medir datos de rumbo y buzamiento) se observó compuesto de lutitas gris oscuro a verdoso, con capas de limos, de meteorización moderada (ver Fotografía 5-8). El (Consortio Estructurador Vial (Cev), 2014) hizo un (1) sondeo sobre esta unidad geológica aledaño a la vía actual (hacia el PR+72), y otro entre las abscisas K53+800 y K53+700 aproximadamente del eje de vía proyectado, con características litológicas en su mayoría de lutitas fragmentadas (**Anexo 5.1.1 Geología\_Geomorfología A. Registros de Perforación**).

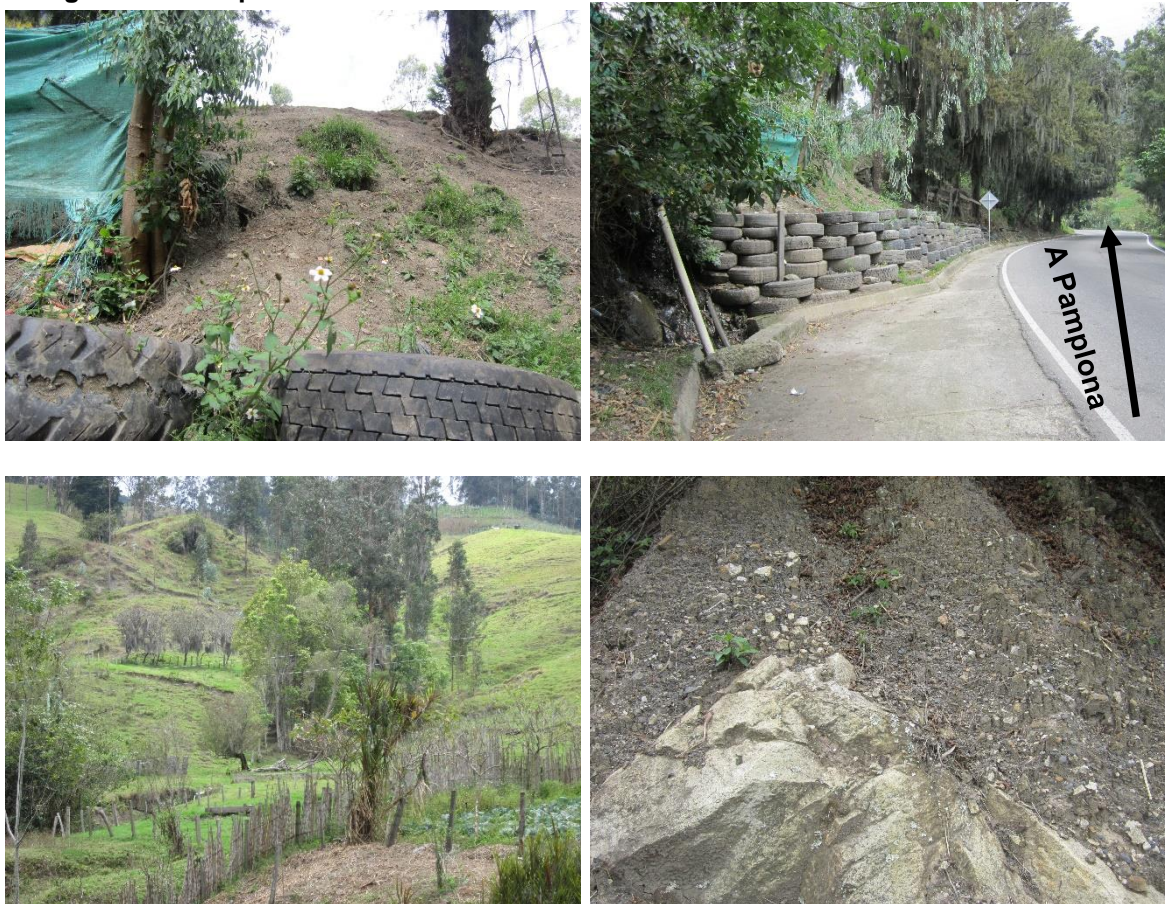
**Fotografía 5-12 Depósito Coluvial sobre la vía actual. Coordenadas: X 1.160.368, Y 1.309.306.**

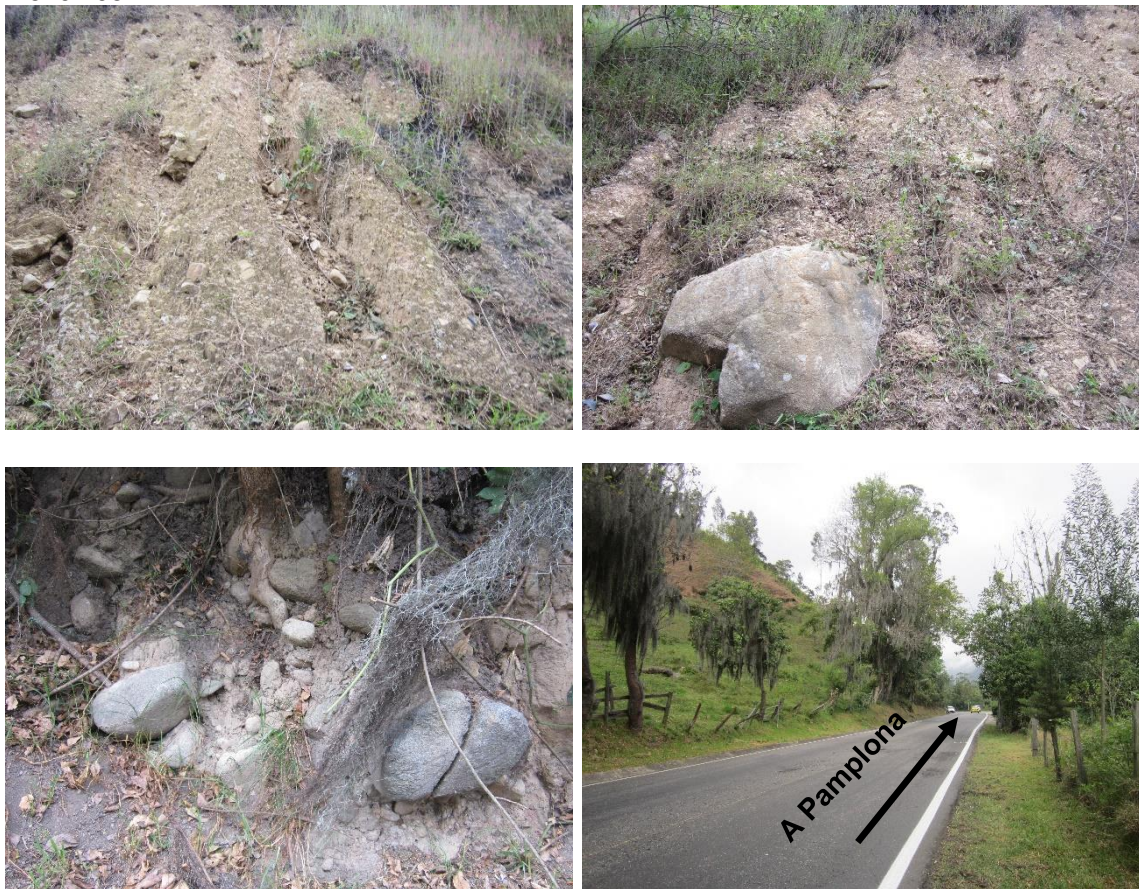
**Fotografía 5-13 Depósito Coluvio aluvial sobre la vía actual. Coordenadas: X 1.160.984, Y 1.310.108**

Se identifica depósito coluvio aluvial con una matriz en su mayoría arcillosa, de color pardo a gris, con cantos de diámetro muy variable (clastos desde pocos centímetros hasta bloques de 1,5 m) subredondeados, compuesto de areniscas, limolitas y lutitas, matriz soportados y altamente meteorizados. Como se puede ver en la Fotografía 5-13 este depósito es el resultado de un gran deslizamiento activo a lo largo del talud, a causa del desconfinamiento generado por el corte de la vía existente y por las características del material que conforman el talud, que en este caso es en su mayoría material fino (arcilloso); por ser cantos tan redondeados también el río tuvo acción debido a la socavación, dejando depósitos aluviales que formaron terrazas bajas de acumulación al pie de las laderas (ver Plano **PAPM\_007\_EIA\_MA\_GR\_001\_SIG** del **Anexo 1. Cartografía**).

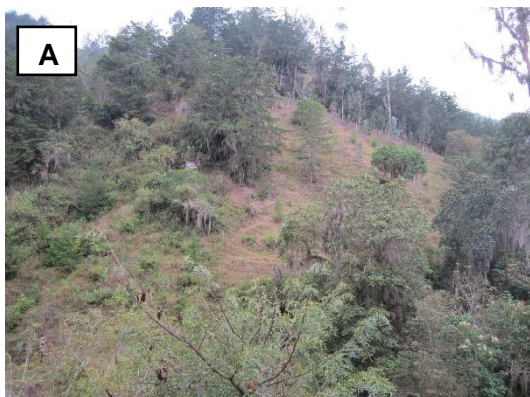
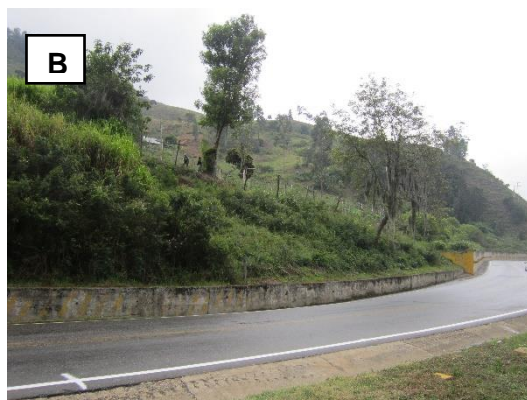
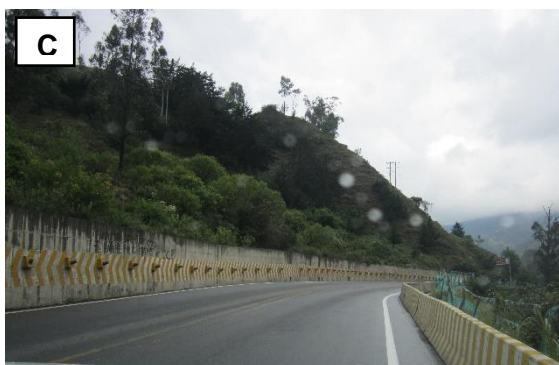
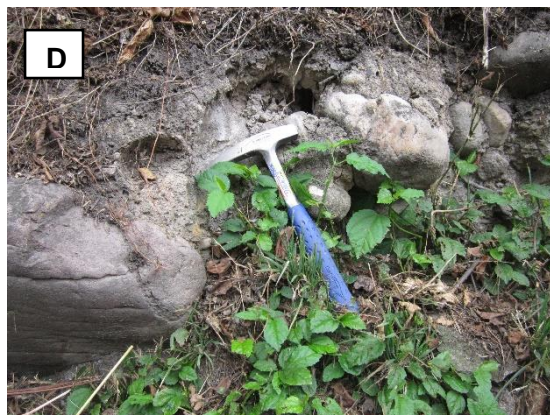
**Fotografía 5-14 Depósito coluvio aluvial sobre la vía actual y atravesado por el eje de vía proyectado. Abscisa K52+500-K52+100 aproximadamente. Coordenadas: X 1.161.233, Y 1.310.815**

Corresponde a un gran deslizamiento que ha sido estabilizado, ubicado en la vía actual. Se identifica depósito de coluvio aluvial con una matriz en su mayoría arcillosa, de color pardo a gris, con bloques de diámetro de 20-100 cm aproximadamente, subredondeados, compuesto de areniscas y limolitas matriz soportados. Como se puede ver en la Fotografía 5-14 este depósito es el resultado de un gran deslizamiento activo a lo largo del talud, a causa del desconfinamiento generado por el corte de la vía existente y por las características del material que conforman el talud, que en este caso es en su mayoría material fino (matriz arcillosa). Por ser cantos tan redondeados también el río tuvo acción debido a la socavación, dejando depósitos aluviales que formaron terrazas bajas de acumulación al pie de las laderas (ver Plano **PAPM\_007\_EIA\_MA\_GR\_001\_SIG** del **Anexo 1. Cartografía**).

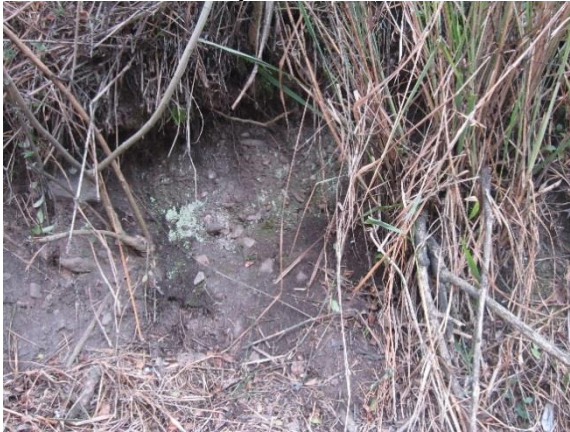
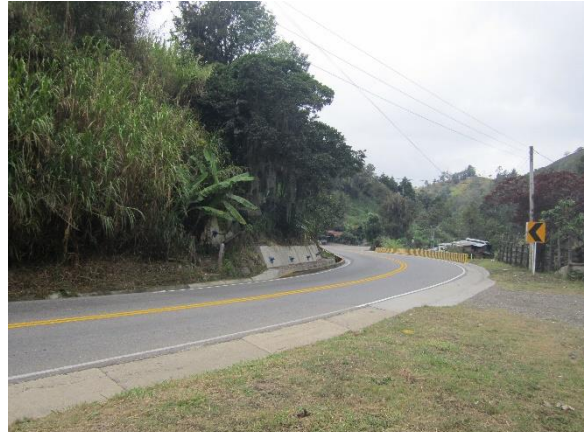
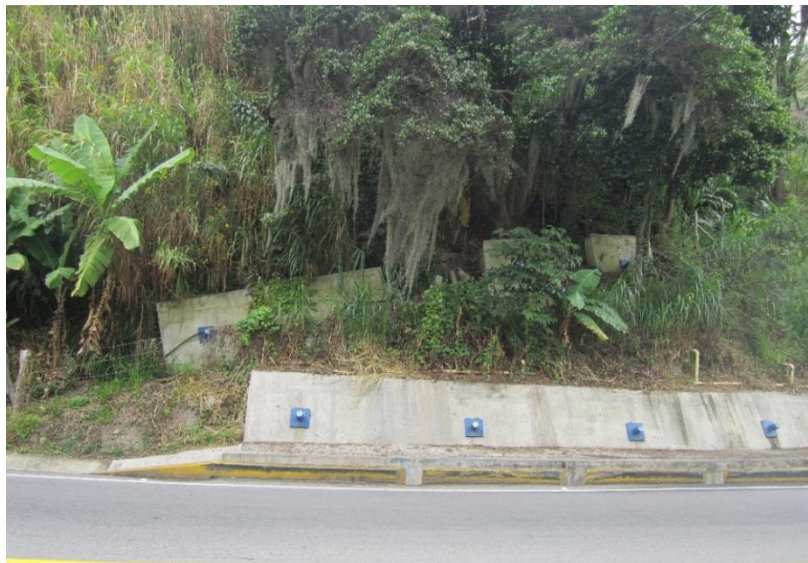
**Fotografía 5-16 Depósito Coluvial sobre vía actual, atravesado por eje de vía UF2 Abscisa K49+600-K49+300 aproximadamente. Coordenadas: X 1.160.741, Y 1.313.352**

Se identifica depósito de ladera con una matriz en su mayoría arcillosa, de color pardo a gris, con clastos decimétricos, subangulares compuesto de areniscas y calizas, matriz soportados. Como se puede ver en la Fotografía 5-16 este depósito es el resultado de un pequeño deslizamiento activo a lo largo del talud, a causa del desconfinamiento generado por el corte de la vía existente y por las características del material que conforman el talud, que en este caso es en su mayoría material fino (matriz arcillosa).

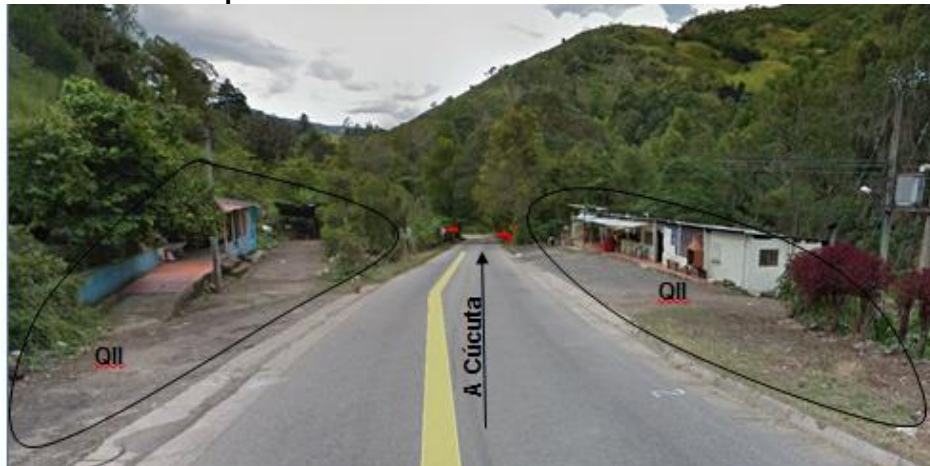
**Fotografía 5-18 Lleno antrópico ubicado dentro del área de influencia de la UF2**

Son materiales de composición heterométrica y dimensiones variables, dispuestos a media ladera, en terrenos de fuertes pendientes (25-50% hasta >75%), algunos de los cuales han evidenciado movimientos e inestabilidad geotécnica, por lo que han requerido intervención e implementación de obras de control y estabilidad. A continuación se relaciona el relleno presente dentro del área de Influencia de la UF-2, identificado en campo (Fotografía 5-18).

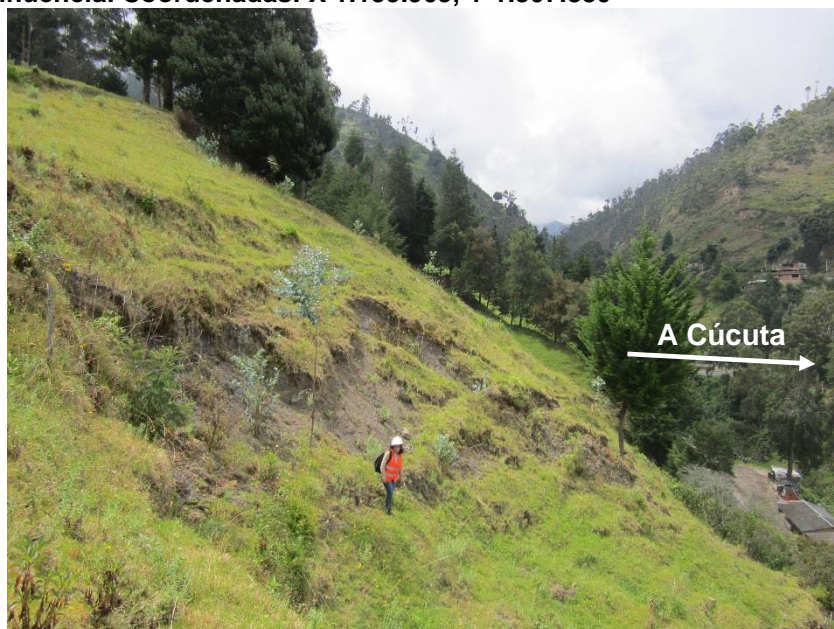
**Fotografía 5-19 Relieve de laderas Estructurales denudativas en rocas sedimentarias dentro del área de influencia. Coordenadas: X 1.159.909, Y 1.307.880**

Para el área de influencia, este tipo de ambiente morfogenético corresponde a un relieve sobre rocas sedimentarias del Cretácico y Terciario. Desarrolla montañas de laderas largas a muy largas (800-1100m), escalonadas con presencia de cicatrices de antiguos deslizamientos. Los drenajes son profundos, con abundantes escarpes de deslizamientos antiguos tal y como se observa en la Fotografía 5-19

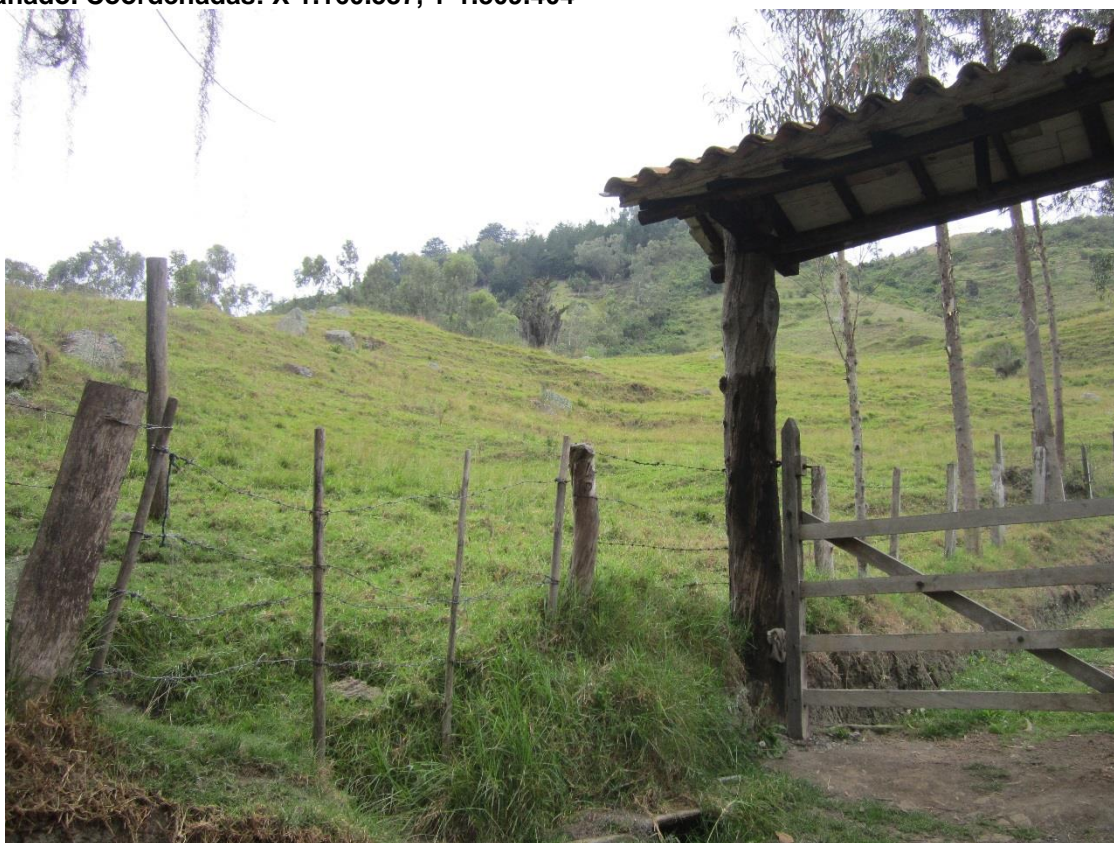
**Fotografía 5-20 Laderas Onduladas (SDlo) en montañas Estructurales denudativas. Se evidencian cárcavas específicamente dentro de los polígonos negros, y pisadas de pata de ganado. Coordenadas: X 1.160.537, Y 1.309.404**

Corresponde a superficies en declive de morfología alomada o colinada, pendientes inclinadas a escarpadas, con longitud variable. El patrón de drenaje subparelo, formadas sobre laderas de suelos residuales y depósitos coluviales. Presenta procesos de remoción intensos como deslizamientos y solifluxión, sobre materiales de suelo o roca (ver Fotografía 5-20).

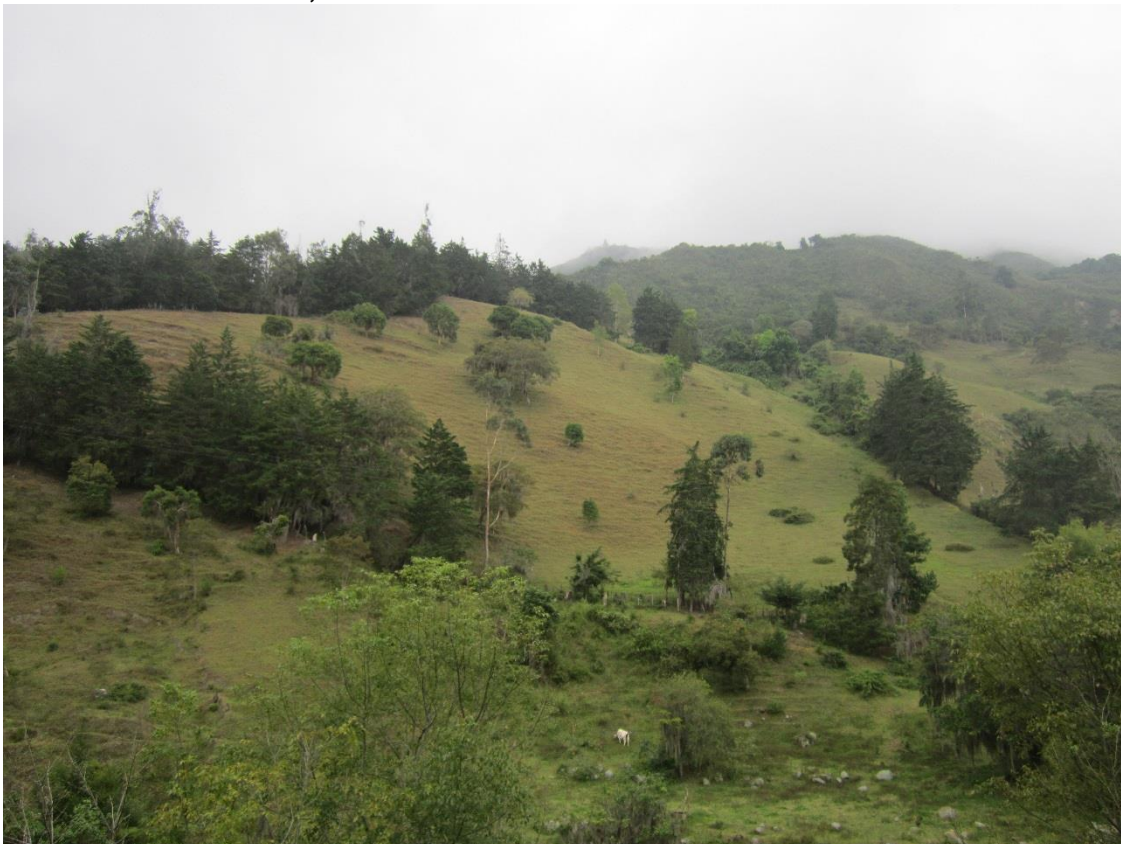
**Fotografía 5-21 Laderas estructurales (SDIe) en montañas estructurales denudativas.**  
**Coordenadas: X 1.161.094, Y 1.310.418**

Son superficies en declive, de morfología irregular, definidas por planos preferentes (estratos o diaclasamiento) paralelos al sentido de la inclinación del terreno. De longitudes largas a extremadamente largas y con pendientes suavemente inclinadas a escarpadas. En esta geoforma los datos estructurales no permiten establecer una asociación con alguna estructura de tipo regional (anticlinal, sinclinal, homoclinal, monoclinal, entre otros). (Fotografía 5-21).

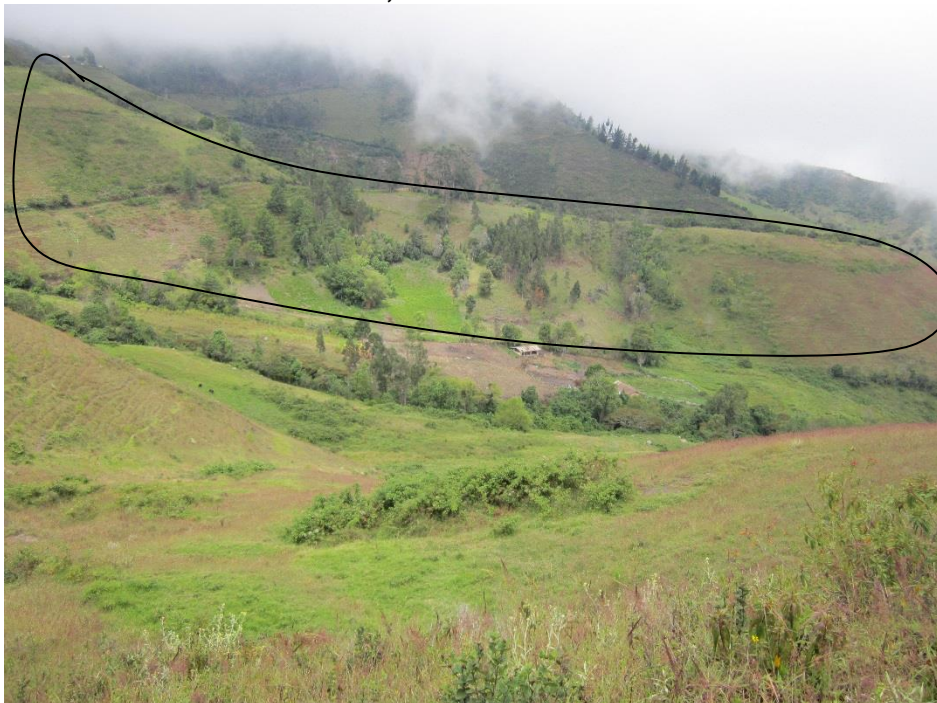
**Fotografía 5-22 Lomo denudado bajo de longitud larga (SDldebl) en montañas estructurales denudativas. Coordenadas: X 1.159.573, Y 1.309.500**

Conjunto de lomos ubicados a diferentes alturas; con índice de relieve relativo menor de 250 m y la longitud del eje principal es mayor que 1000 m; son formas alargadas en dirección perpendicular al drenaje principal. El tope o parte superior puede tener diferentes formas dependiendo del grado de incisión del drenaje, el tipo de saprolito que ha desarrollado la roca dominante y de los procesos erosivos que lo han modelado. La inclinación y orientación del eje del lomo puede informar de procesos y velocidades de levantamiento del conjunto cordillerano o de la velocidad de la erosión del río principal o eje geomorfológico

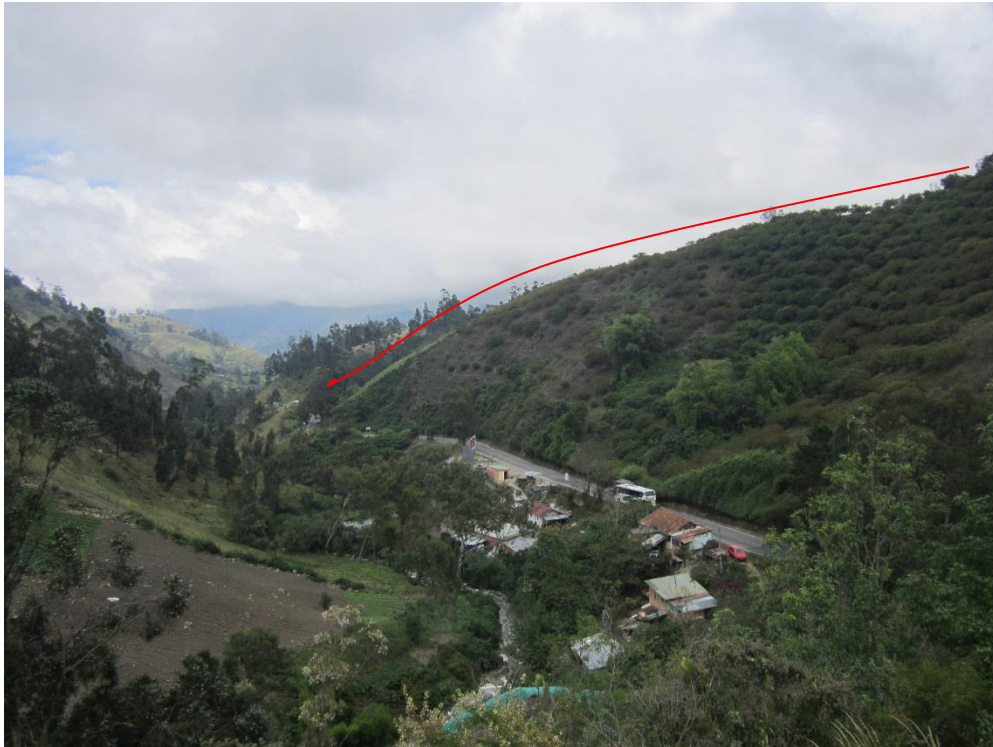
**Fotografía 5-23 Espinazos en montañas estructurales (Se). Coordenadas: X 1.160.233, Y 1.308.482**

En esta unidad funcional se representan como sierras elongada de cresta aguda a redondeada y morfología colinada o alomada, definida por la intercalación de estratos de unidades con diferente resistencia, dispuestos en ladera estructural en un patrón escalonado de lajas triangulares labrados por la escorrentía (Fotografía 5-23). Las geoformas son en general asimétricas y se presentan como un conjunto de cerros alineados y elongados afectados por erosión diferencial y por disección acentuada (ver plano **PAPM\_010\_EIA\_MA\_GM\_001\_SIG** en el **Anexo 1. Cartografía**).

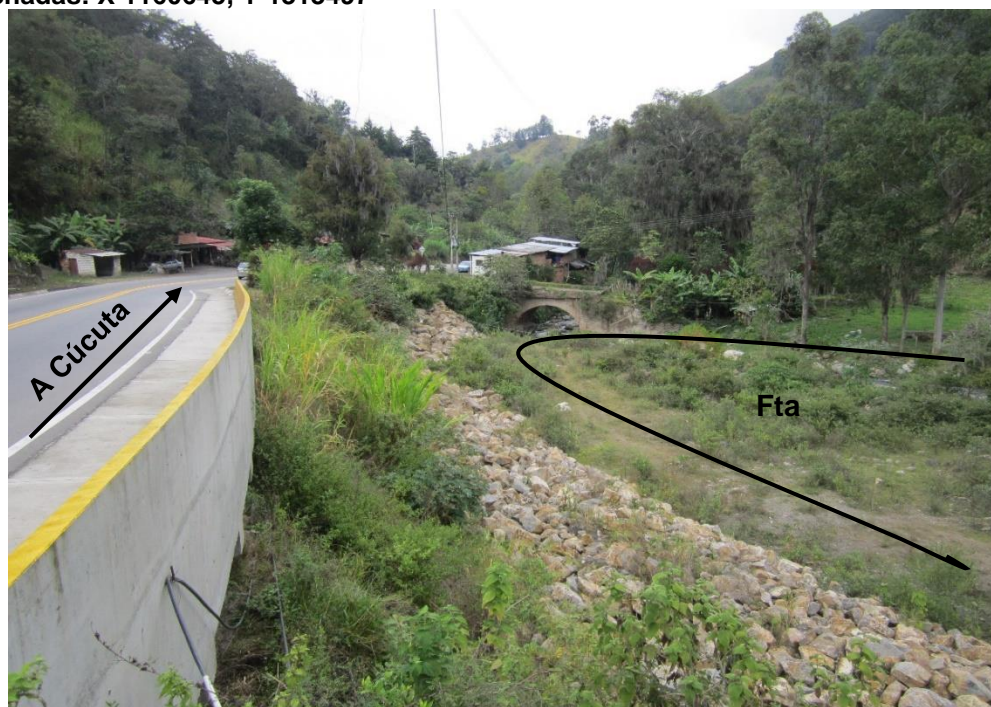
**Fotografía 5-24 Terraza de Acumulación (Fta) dentro del área de influencia de la UF2.**  
**Coordenadas: X 1160645, Y 1313497**

Son superficies elongadas, planas a suavemente onduladas, modeladas sobre sedimentos aluviales, que se presenta en forma pareada, limitada por escarpes de diferente altura a lo largo del cauce del río Pamplonita. Su origen está relacionado a procesos de erosión y acumulación aluvial. Su formación incluye fases de acumulación, incisión y erosión vertical. Estas terrazas pueden ser parte de cauces rectos (como es el caso del río Pamplonita para esta unidad funcional. Su depósito está constituido por gravas arenas, limos y arcillas, con disminución del tamaño a medida que se aleja del cauce del río (plano **PAPM\_010\_EIA\_MA\_GM\_001\_SIG** del **Anexo 1. Cartografía**). En el área de la UF2 se presentan como superficies elongadas, suavemente onduladas tal y como se observa en la Fotografía 5-24

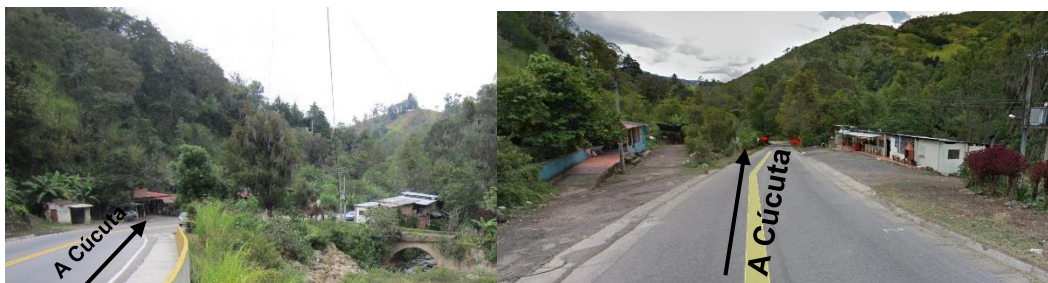
**Fotografía 5-25 Planos y campos de llenos antrópicos (Ar) dentro del área de influencia de la UF2**

Para el área de estudio (UF2) esta unidad incluye el componente de planos y campos de llenos antrópicos (Ar) como se puede visualizar en el plano **PAPM\_010\_EIA\_MA\_GM\_001\_SIG** del **Anexo 1. Cartografía**, este relleno es un plano hecho artificialmente con material de relleno para acondicionar el terreno en la construcción de viviendas y obras de ingeniería. En este caso son gravas, bloques y arena bien compactados, sin embargo comúnmente son escombros y desechos de construcción (Fotografía 5-25)

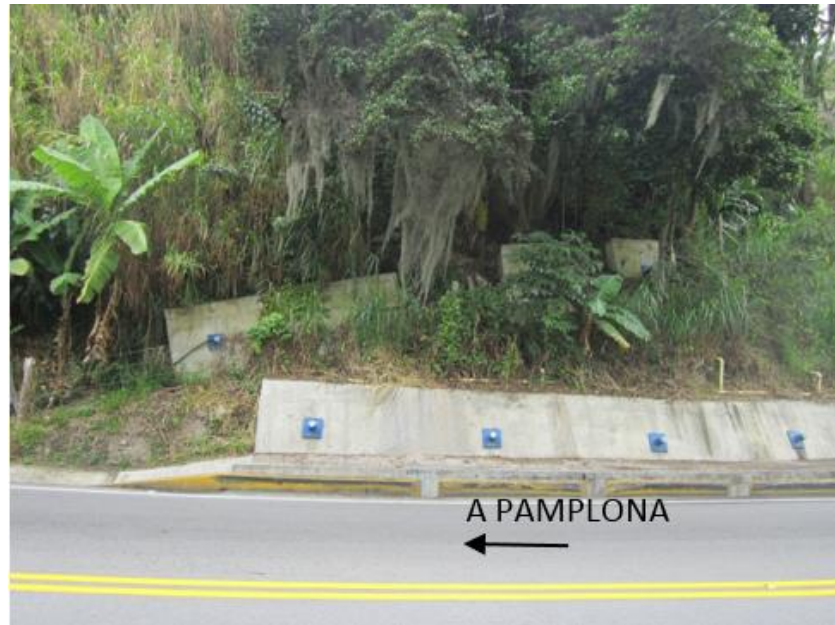
**Fotografía 5-26 Proceso de remoción estabilizado con obras de contención en el K49+350 (PR 79+130)**

En relación con el área de Intervención, entre el K49+050 y el K50+000 se encuentran dos procesos de remoción estabilizados con obras de contención (Figura 5.16 y Fotografía 5-26), que tienen lugar en zonas de ladera con coberturas vegetales dominadas por pastos, en suelos de depósito coluvial producto de la sedimentación originada en antiguos deslizamientos, compuestos por materiales finos que conforman una matriz que embebe gravas, cantos y bloques dispuestos de manera errática.

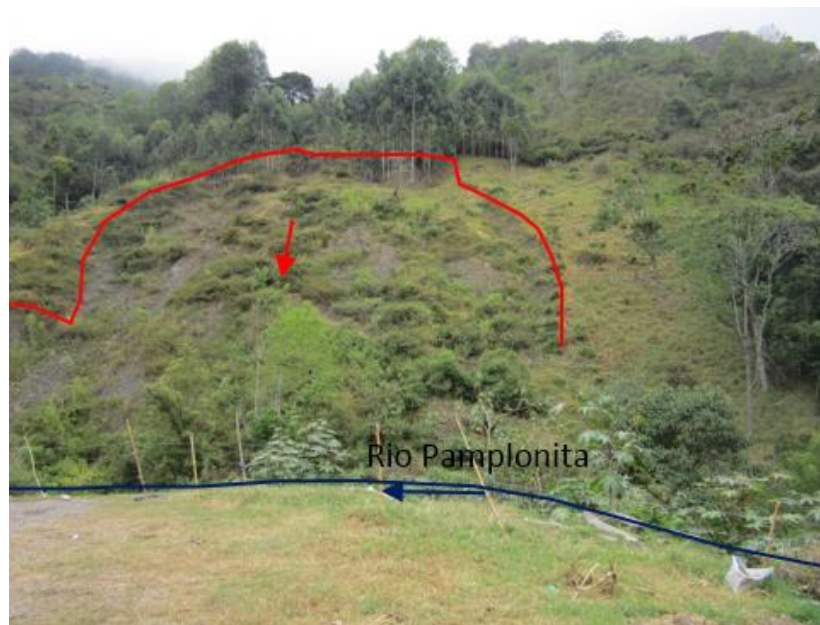
**Fotografía 5-27 Proceso de remoción activo en margen derecha del río Pamplonita, cerca del K49+380.**

En la Fotografía 5-26 se muestra un Proceso de remoción activo ubicado en la margen derecha del río Pamplonita, por fuera del área de intervención.

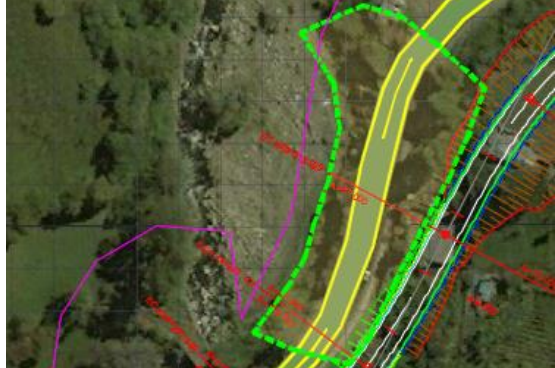
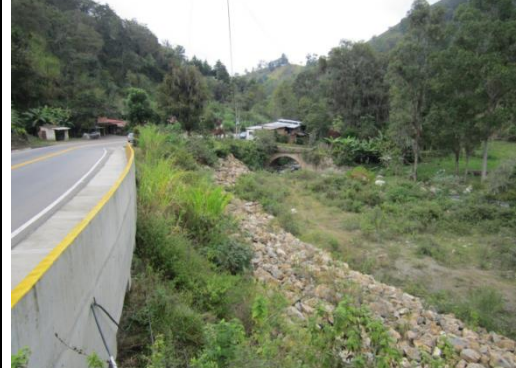
<p>PR sector estabilizado: PR 79+130  Diseño UF2: K49+250 a K49+350  Tipo de obra existente: Anclajes activos, pantalla anclada y enrocado.  Afectación: El corte proyectado puede afectar los anclajes existentes.</p>

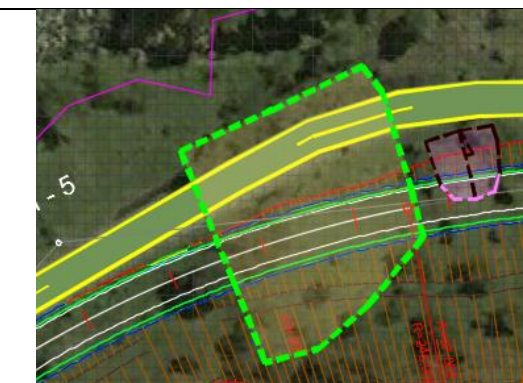
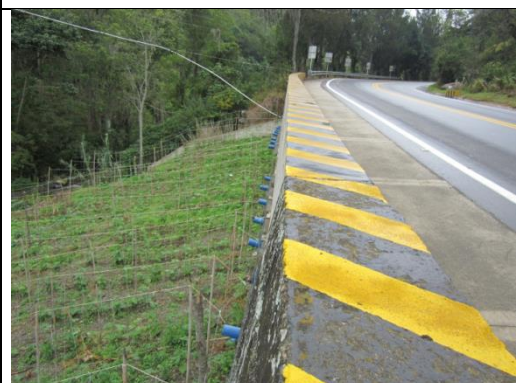
<p>PR sector estabilizado: PR78+600  Diseño UF2: K49+795 a K49+835  Tipo de obra existente: Pantalla anclada  Afectación: No se afecta</p>

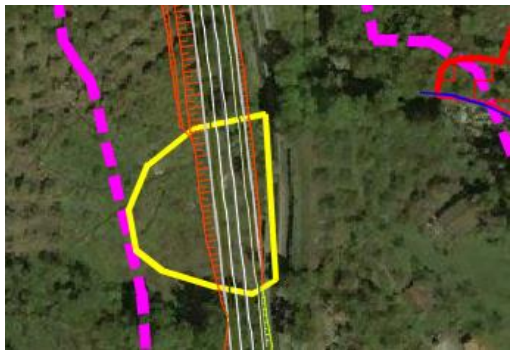
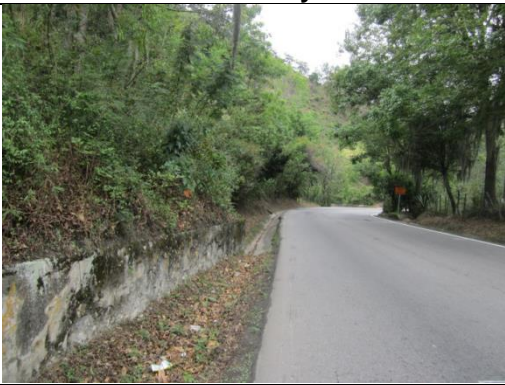
**Tabla 5.8 Sitios estabilizados con obras de contención entre el K50+000 y el K51+000**

<p>PR sector estabilizado: PR78+270  Diseño UF2: K50+120 a K50+170  Tipo de obra existente: Muro en concreto reforzado parcialmente fallado  Afectación: No se afecta por la UF2, Rehabilitación proyectada en la UF6.</p>

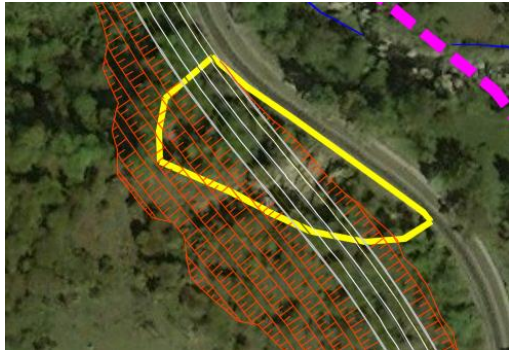
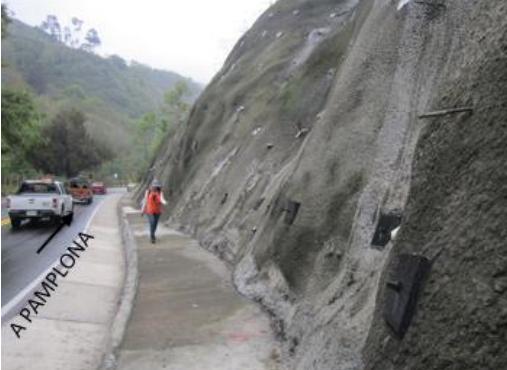
<p>PR sector estabilizado: PR78+000 Diseño UF2: K50+350 al K50+430          Tipo de obra existente: Revestimiento en concreto, con malla anclada.          Afectación: El corte proyectado afecta el revestimiento protector del talud.</p>

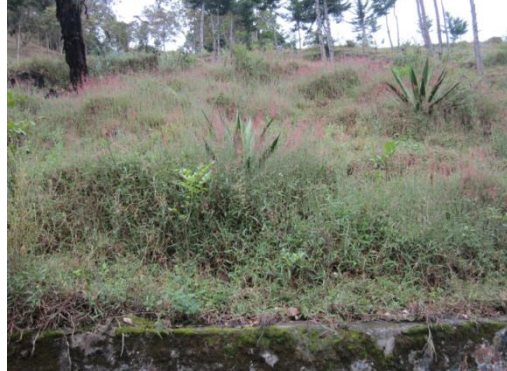
<p>PR sector estabilizado: PR77+480 Diseño UF2: K50+840 a K51+000          Tipo de obra existente: Muro en concreto reforzado          Afectación: El corte se realizará sin afectar la obra.</p>

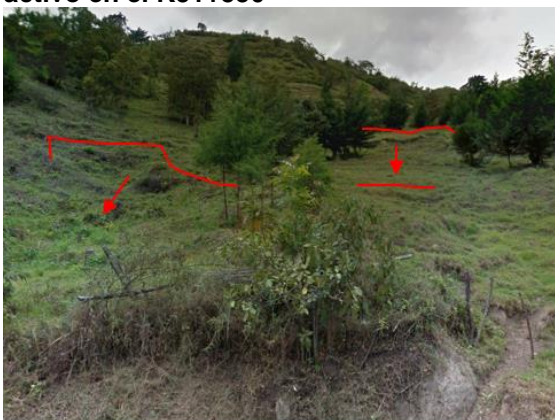
**Fotografía 5-28 – Proceso de remoción activo en el K51+550**

La Fotografía 5-28 muestra el aspecto general del proceso de remoción inactivo del K51+550, con varios escarpes escalonados y lóbulo coluvial en la parte inferior, característicos de un deslizamiento rotacional. La Fotografía 5-29 muestra el aspecto general del proceso de remoción del K51+180, que si bien cuenta con estructura de contención en la parte interna de la vía actual, presenta escarpes que indican movimiento superficial del terreno en la ladera interna del corredor.

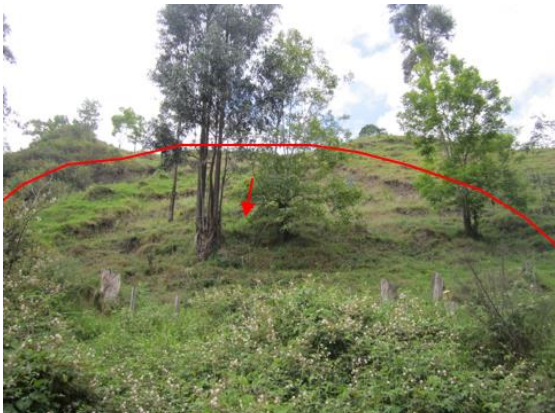
**Fotografía 5-30 – Proceso de remoción activo en K53+420**

La Fotografía 5-30 y la Fotografía 5-31 ilustran los procesos de remoción de este sector, en particular se muestran deslizamientos rotacionales y lóbulos coluviales en el K53+420 y en el K53+360.

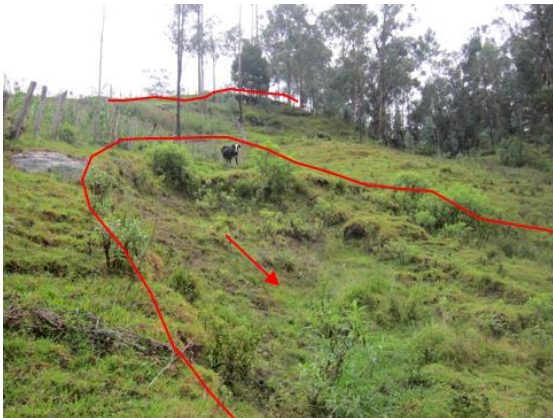
**Fotografía 5-32 – Deslizamiento menor activo en el K54+700**

El tramo del K53+800 al K54+750 el corredor avanza por una zona de topografía ondulada a colinada con lomos alargados en sentido norte sur en donde se presentan en las laderas pequeños movimientos con desprendimientos superficiales originados en terracetas por sobrepastoreo muy pronunciadas, y valles abiertos de suelos arcillosos húmedos con movimientos superficiales del terreno de tipo colada de solifluxión; movimientos que se ven favorecidos por la humedad del terreno, la falta de vegetación de tipo arbórea con raíces profundas y el sobrepastoreo por actividades de ganadería extensiva (Figura 5.23, Fotografía 5-32 y Fotografía 5-32). Los procesos de remoción tienen lugar en suelos residuales arcillosos de las formaciones Barco (E1b) y Colón y Mito Juan (Kscm).

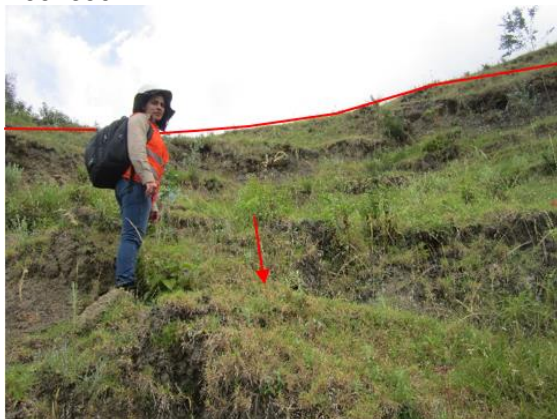
**Fotografía 5-34 Deslizamiento activo en el K55+830**

En el tramo del K54+750 al K56+226 se presenta un deslizamiento activo que va a ser intervenido con cortes en el terreno para la conformación de la doble calzada; 5 deslizamientos menores inactivos y uno estabilizado con obras de contención tipo muros de concreto y anclajes activos (Figura 5.24). La Fotografía 5.34 ilustra un deslizamiento activo de tipo rotacional que será intervenido con cortes en el K55+830; la Fotografía 5.35 muestra un deslizamiento estabilizado con obras civiles en el K56+110.

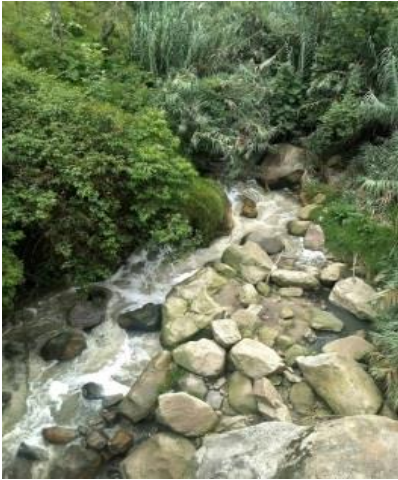
ID	Nombre Geográfico	Nombre local	Coordenadas		Cota m.s.n .m	Departamento	Municipio	Vereda	Características Generales	Registro Fotográfico
			Este	Norte						
1	Río Pamplonita	Río Pamplonita	1159614.015	1307809.546	2176	Norte santander de	Pamplona	Pamplona	Drenaje permanente con pendiente ondulada a media y flujo turbulento. Presenta material de fondo mediano (5-15 cm), vegetación abundante en orillas de tipo arbóreo (>5 m) y Arbustiva (<5 m). En el punto de cruce se identifica un puente vehicular. Es éste punto no se reporta afectación por inundaciones ni sequías.

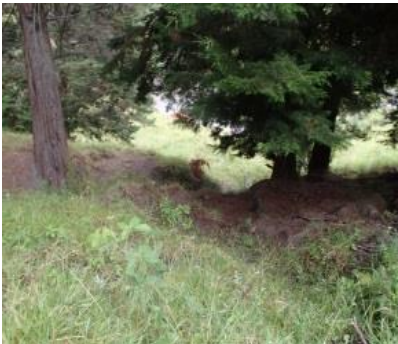
2	No está registrado en cartografía	No se identificó	1159835.456	1307826.489	2190	Norte santander de	Pamplona	Chichirá	Caída de agua proveniente de nacimiento cercano. Según la comunidad que se beneficia, este drenaje es permanente. Tiene pendiente ondulada a media, la vegetación circundante es pastos y algunos pinos, dentro del cauce se identifica lechos y musgos.

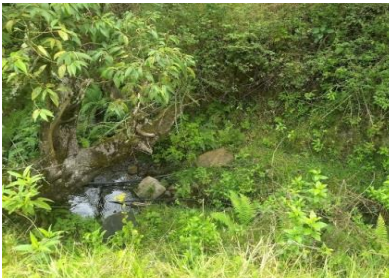
ID	Nombre Geográfico	Nombre local	Coordenadas		Cota m.s.n.m	Departamento	Municipio	Vereda	Características Generales	Registro Fotográfico
			Este	Norte						
3	Quebrada Los Cerezos	No se identificó	1159981.003	1307869.631	2172	Norte santander	Pamplona	Chichirá	Drenaje permanente con pendiente ondulada a medio. Flujo tranquilo. Presenta lecho con material fino (<5 cm) y orillas con material medio (5-15 cm). La vegetación en sus orillas es de tipo arbóreo (5-15 m) y Arbustiva (<5 m). El en punto de cruce no se identifica infraestructura adosada. Es éste punto no se reporta afectación por inundaciones ni sequías.

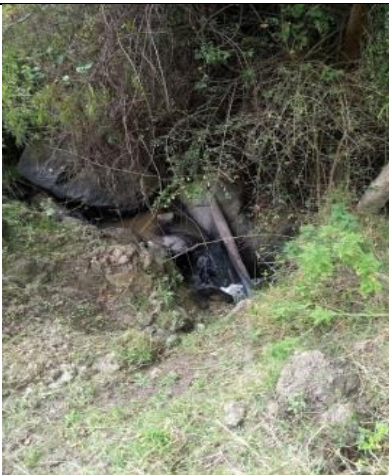
4	Quebrada Zipachá	Quebrada Chipa	1160177.711	1308443.827	2128	Norte santander	Pamplona	Chichirá	Drenaje permanente con pendiente ondulada a medio. Flujo tranquilo. Presenta lecho con material medio (5-15 cm) y orillas con material grueso (>15 cm). La vegetación en sus orillas es de tipo arbóreo (5-15 m) y Arbustiva (< 15 m). El en punto de cruce no se identifica infraestructura adosada. Es éste punto no se reporta afectación por inundaciones ni sequías.

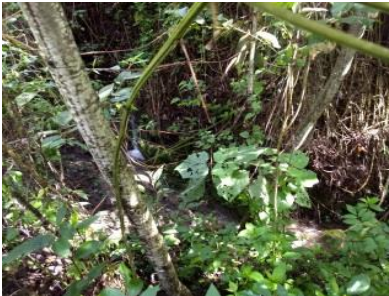
ID	Nombre Geográfico	Nombre local	Coordenadas		Cota m.s.n.m	Departamento	Municipio	Vereda	Características Generales	Registro Fotográfico
			Este	Norte						
5	No está registrado en cartografía	No se identificó	1160401.576	1309033.028	2078	Norte Santander	Pamplona	El Naranjo	Drenaje intermitente con pendiente ondulada a medio. Flujo turbulento. Presenta lecho con material medio (5-15 cm). La vegetación en sus orillas es de tipo herbácea/pastizales, se evidencian algunos eucaliptos en la orilla. En el punto de cruce no se identifica infraestructura adosada. En este punto no se reporta afectación por inundaciones ni sequías.
