CONTRATO DE CONCESIÓN BAJO ESQUEMA APP No. 002 de 2017

ESTUDIO DE IMPACTO AMBIENTAL PARA LA DOBLE CALZADA PAMPLONA-  
CÚCUTA, UF 2 SECTOR PAMPLONA – PAMPLONITA

Capítulo 5.1. Caracterización del Área de Influencia – Medio Abiótico

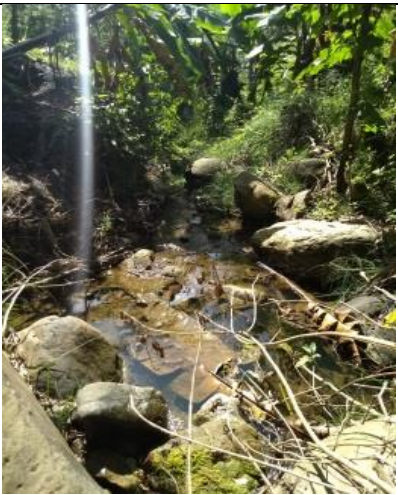
6	Quebrada San Antonio	No se identificó	1160712.055	1309858.147	2005	Norte Santander	Pamplona	El Naranjo	Drenaje permanente con pendiente ondulada a medio. Flujo turbulento. Presenta lecho con material fino (<5 cm) y orillas con material grueso (>15 cm). La vegetación en sus orillas es de tipo Arbustiva (<5 m) y arbórea (>5m). En el punto de cruce no se identifica infraestructura adosada. En este punto no se reporta afectación por inundaciones ni sequías.

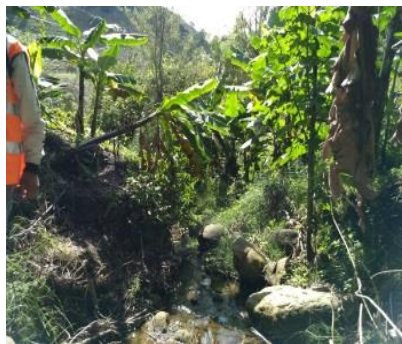
ID	Nombre Geográfico	Nombre local	Coordenadas		Cota m.s.n.m	Departamento	Municipio	Vereda	Características Generales	Registro Fotográfico
			Este	Norte						
7	Quebrada la Palma Chorro Alcaparral)	No se identificó	1160915.12	1309981.172	1984	Norte Santander	Pamplona	El Naranjo	<p>Drenaje permanente con pendiente ondulada a medio. Flujo turbulento. Presenta lecho con material medio (5-15 cm) y orillas con material grueso (&gt;15 cm). La vegetación en sus orillas es de tipo Arbustiva (&lt;5 m) y cultivo de plátano. El en punto de cruce no se identifica infraestructura adosada. Hacia unos 50 metros aguas abajo se identifica un box culvert sobre el cual para la vía nacional pamplona-Cúcuta. En éste punto no se reporta afectación por inundaciones.</p>

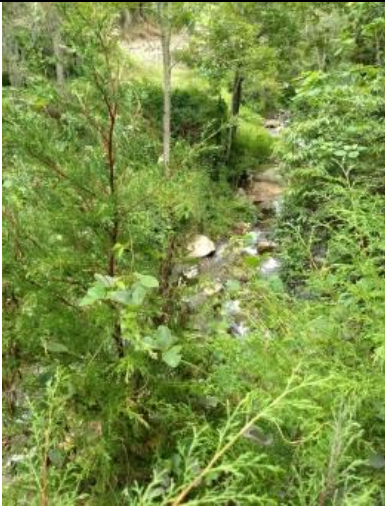
ID	Nombre Geográfico	Nombre local	Coordenadas		Cota m.s.n.m	Departamento	Municipio	Vereda	Características Generales	Registro Fotográfico
			Este	Norte						
8	Quebrada Ulagá	Quebrada Ulagá	1161224.98	1311164.4	1892	Norte Santander	de Pamplona	El Naranjo	<p>Drenaje permanente con pendiente ondulada a medio. Flujo turbulento. Presenta lecho con material medio (5-15 cm) y orillas con material grueso (&gt;15 cm). La vegetación en sus orillas es de tipo Arbustiva (&lt;5 m) y (5-15 m) se observan pinos, plátano y eucaliptos en el punto de cruce no se identifica infraestructura adosada. Hacia unos 50 metros aguas arriba se identifica un puente sobre el cual va la vía veredal. En éste punto no se reporta afectación por inundaciones.</p>

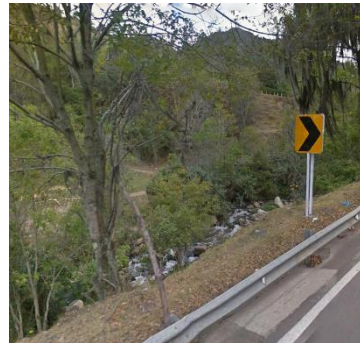
ID	Nombre Geográfico	Nombre local	Coordenadas		Cota m.s.n.m	Departamento	Municipio	Vereda	Características Generales	Registro Fotográfico
			Este	Norte						
9	Río Pamplonita	Río Pamplonita	1161265.1	1311317.4	1885	Norte Santander	Pamplona	Ulagá Baja	Drenaje permanente con pendiente ondulada a medio. Flujo turbulento. Presenta lecho con material medio (5-15 cm) y orillas con material grueso (>15 cm). La vegetación en sus orillas es de tipo Arbustiva (<5 m) y (5-15 m). En el punto de cruce no se identifica infraestructura adosada. En éste punto no se reporta afectación por inundaciones.

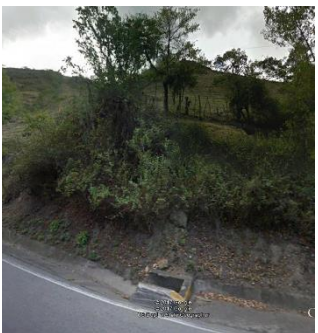
10	N.N_1	No se identificó porque los pobladores no reconocen que haya una quebrada	1161298.3	1311547.3	1876	Norte Santander	Pamplona	El Naranjo	Según la cartografía en este punto cruza una quebrada, sin embargo durante el recorrido en campo no se identificó corriente hídrica, sólo se evidenció obra de drenaje tipo Alcantarilla. Se consultó con el señor En el punto de fuente hídrica según la

ID	Nombre Geográfico	Nombre local	Coordenadas		Cota m.s.n.m	Departamento	Municipio	Vereda	Características Generales	Registro Fotográfico
			Este	Norte						
									<p>cartografía, no se identificó porque los pobladores no reconocen que haya una quebrada.</p> <p>Se identificó obra de drenaje tipo Alcantarilla</p>

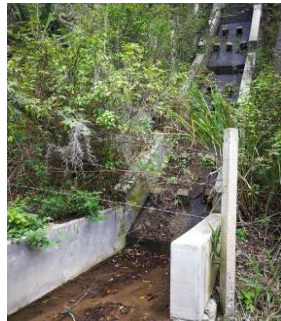
ID	Nombre Geográfico	Nombre local	Coordenadas		Cota m.s.n.m	Departamento	Municipio	Vereda	Características Generales	Registro Fotográfico
			Este	Norte						
15	Sin Nombre	Sin Nombre	1161140.47	1312412.65	1817	Norte Santander	Pamplonita	La Hojanca	Canales abiertos para control hidráulico en taludes. El trazado cruza por dichas estructuras, las cuales vierten el agua a la cuneta, posteriormente a alcantarilla. La corriente por estos canales es intermitente.

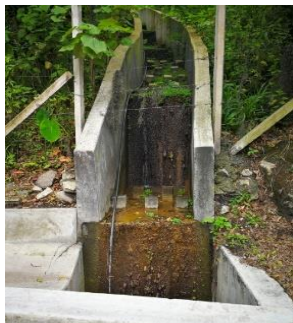
16	Sin Nombre	Sin Nombre	1161034.35	1312594.41	1805	Norte Santander	Pamplonita	La Hojanca	Canales abiertos para control hidráulico en taludes. El trazado cruza por dichas estructuras, las cuales vierten el agua a la cuneta, posteriormente a alcantarilla. La corriente por estos canales es permanente

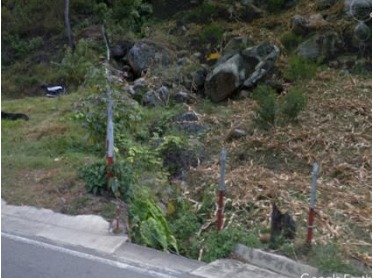
ID	Nombre Geográfico	Nombre local	Coordenadas		Cota m.s.n.m	Departamento	Municipio	Vereda	Características Generales	Registro Fotográfico
			Este	Norte						
18	Sin Nombre	Sin Nombre	1160950.05	1312970.26	1822	Norte Santander	de Pamplonita	La Hojancha	Drenaje intermitente, canal natural, lecho rocoso

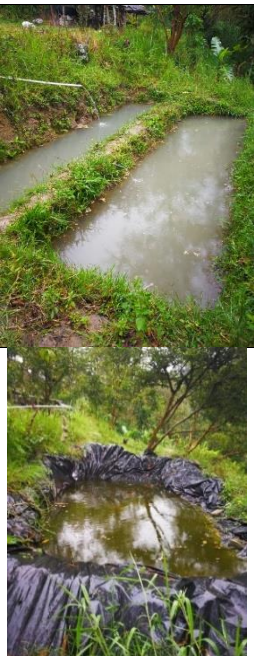
ID	Nombre Geográfico	Nombre local	Coordenadas		Cota m.s.n.m	Municipio	Vereda	Características Generales	Registro Fotográfico
			Este	Norte					
19	Sin Nombre	Sin Nombre	1160521.08	1313601.11	1745	Pamplonita	La Hojanca	Finca La Granja o La Silvia Habitantes: 4 Fuente del agua: Manantial perenne en el predio Usos: Consumo doméstico, piscícola.

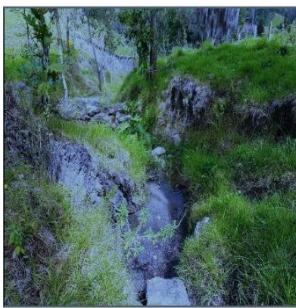
Puntos de monitoreo	Nombre de la corriente	Coordenadas Datum Magna Sirgas - Origen Bogotá		Aspectos		Registro fotográfico
4.NN_1	NN-14	N:	1309101,54	Climático	Día despejado con una temperatura ambiente de 17,0 °C.

E:	1160381,48	Paisajístico	Pastizales con inicio de alteración importante con continuidad frecuentemente interrumpida	
				Del Cuerpo de agua	Color: Gris Sustrato: Limoso-Arenoso. Olor: No se perciben olores particulares	
<b>Observaciones:</b> Sistema lótico. El tramo donde se realizó el muestreo presenta una forma rectilínea con un ancho inferior a 1 m y una profundidad máxima aproximada de 0,2 m. El Sustrato es limoso-arenoso y hace parte de un sistema de drenaje de una formación montañosa con una pendiente importante, como coriotopos presentes se encuentran arenas y hojarasca. El terreno es utilizado para pastoreo de ganado.

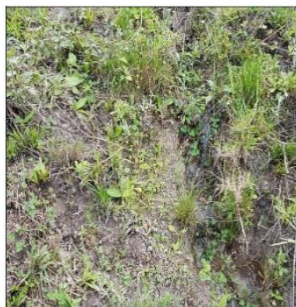
5.Fuente Hídrica Nueva_2	NN-31	N:	1309283,52	Climático	Día despejado con una temperatura ambiente de 20,0 °C.

E:	1160586,42	Paisajístico	Bosque con inicio de alteración importante con continuidad frecuentemente interrumpida	
				Del Cuerpo de agua	Color: Ninguno Sustrato: Arcilloso. Olor: No se perciben olores particulares	
<b>Observaciones:</b> Este sistema lotico está ubicado en la parte baja de una montaña y hace parte de un sistema de drenaje de esta formación montañosa; el tramo donde se realizó el muestreo se caracterizó por presentar grandes extensiones de pastizales para ganadería. El Sustrato es Arcilloso, no se observó un cauce definido, en su lugar el agua ocupa una extensión irregular.

5	P5_Fuente hídrica nueva_2	NN-31	7,76	31	37	14,8	19,0	29	0,05	2,20	1,16	1,46	8,93	-1,17	El pH real del agua es inferior al de saturación. El agua tiene carácter corrosivo
6	P6_Quebrada San Antonio	Quebrada San Antonio	7,29	48	58	23,2	15,0	95	0,07	2,28	1,36	1,98	8,32	-1,03	El pH real del agua es inferior al de saturación. El agua tiene carácter corrosivo
7	P7_Quebrada La Palma	Quebrada La Palma	8,1	32	111	44,4	14,9	170	0,05	2,28	1,64	2,23	7,76	0,34	El pH real del agua es superior al de saturación. El agua tiene carácter incrustante

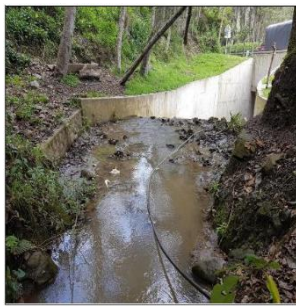
6. Quebrada San Antonio	Quebrada San Antonio	N:	1309843,37	Climático	Día despejado con una temperatura ambiente de 16,0 °C.

E:	1160759,45	Paisajístico	Bosque con inicio de alteración importante con continuidad frecuentemente interrumpida	
				Del Cuerpo de agua	Color: Café Sustrato: Rocoso-Arenoso. Olor: No se perciben olores particulares	
<b>Observaciones:</b> El cuerpo de agua se encuentra atravesado por la vía nacional, del mismo modo en el punto aguas abajo se encuentra canalizado antes de su desembocadura en el río Pamplonita; en cada una de las orillas la vegetación es de tipo herbácea y arbustiva en su mayoría, lo que proporciona un porcentaje importante de sombra; en relación al Sustrato este fue de tipo rocoso-arenoso con depósitos importantes de arenas y hojarasca; finalmente el tramo donde se realizó el muestreo presenta una forma sinuosa con un ancho aproximado de 3 m y una profundidad máxima aproximada de 0,5 m.

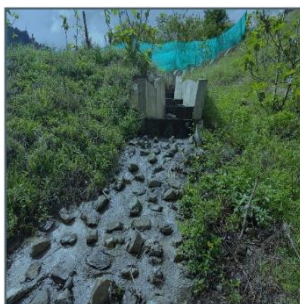
8.Quebrada NN_2	NN-36	N:	1310757,65	Climático	Día despejado con una temperatura ambiente de 19,0 °C.

E:	1161244,20	Paisajístico	Bosque con inicio de alteración importante con continuidad frecuentemente interrumpida	
				Del Cuerpo de agua	Color: N/A Sustrato: rocoso. Olor: N/A.	
<b>Observaciones:</b> En el momento del monitoreo en este cuerpo de agua no se encontró una lámina de agua; cabe destacar que el Sustrato encontrado es de tipo rocoso y aguas arriba se encuentra canalizado, sin embargo hay rastros de un cauce.

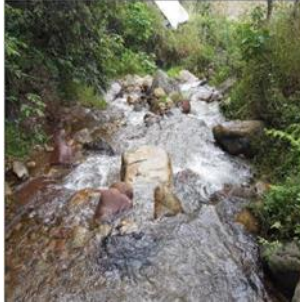
9. Quebrada Ulagá	Quebrada Ulagá (Quebrada Torres)	N:	1311160,26	Climático	Día despejado con una temperatura ambiente de 18,0 °C.

E:	1161258,22	Paisajístico	Bosque con inicio de alteración importante con continuidad frecuentemente interrumpida	
				Del Cuerpo de agua	Color: Ninguno SUSTRATO: rocoso-arenoso. Olor: No se perciben olores particulares	
<b>Observaciones:</b> Este cuerpo de agua presentó una forma rectilínea y se encuentra ubicado en la pendiente baja de una formación montañosa; el Sustrato es rocoso en su mayoría, sin embargo en cada una de las orillas existen zonas de remanso con depósitos de arena; en cada una de las márgenes se encontraron formaciones arbustivas y herbáceas, las cuales continúan en una extensión importante de pastizales de ganadería.

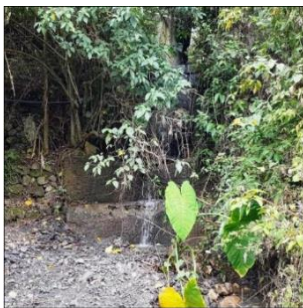
Puntos de monitoreo	Nombre de la corriente	Coordenadas Datum Magna Sirgas - Origen Bogotá		Aspectos		Registro fotográfico
10. Quebrada NN_3	NN-37	N:	1311264,61	Climático	Día despejado con una temperatura ambiente de 19°C.

E:	1161217,99	Paisajístico	Bosque con inicio de alteración importante con continuidad frecuentemente interrumpida	
				Del Cuerpo de agua	Color: Ninguno Sustrato: Rocoso. Olor: No se perciben olores particulares	
<b>Observaciones:</b> El cuerpo de agua se ubica en una formación arbustiva ubicada en una zona importante de pastoreo de ganado, por lo cual corresponde a un sistema de drenaje; el Sustrato es rocoso de tipo orgánico, en lo que podría ser un depósito de carbón en lajas; no se encontró un cauce definido. A lo largo de la lámina de agua no se encontraron rastros de sólidos suspendidos, espumas, iridiscencias u olores en particular.

De acuerdo con la relación DBO/DQO de las fuentes clasificadas como contaminadas, cuya relación es menor a 2 se tiene que: Punto 10: NN-37, punto 13: NN-23, punto 19: NN-7 y punto 20: NN-4, podrían presentar vertimientos de naturaleza industrial, poco biodegradables. Además P11: Río Pamplonita podría presentar vertimientos de naturaleza urbana o clasificables como urbanos y tanto más biodegradables, lo cual concuerda con lo ya mencionado.

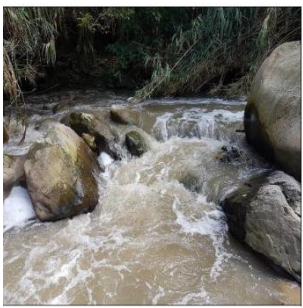
11.Río Pamplonita	Río Pamplonita	N:	1311332,40	Climático	Día despejado con una temperatura ambiente de 19,0°C.

E:	1161272,99	Paisajístico	Bosque con inicio de alteración importante con continuidad frecuentemente interrumpida	
				Del Cuerpo de agua	Color: Gris Sustrato: Rocoso - Arenoso. Olor: Materia orgánica y detergentes.	
<b>Observaciones:</b> Este cuerpo de agua se encuentra bordeando el corredor vial entre Pamplona y Cúcuta; por lo cual experimenta una fuerte descarga de desechos provenientes de Pamplona, lo que causa que el Color de la lámina de agua sea gris oscuro, con rastros de espumas, desechos orgánicos, residuos sólidos y basuras, así como con una importante carga de solidos suspendidos; en el momento de la remoción del Sustrato se perciben fuertes olores a materia orgánica en descomposición. El tramo donde se realizó el muestreo presenta una forma sinuosa con un ancho aproximado de 10 m y una profundidad máxima aproximada de 1,0 m. El Sustrato es rocoso-arenoso, como coriotopos presentes se encuentran hojarascas y arena o fondos blandos y corriente alta.

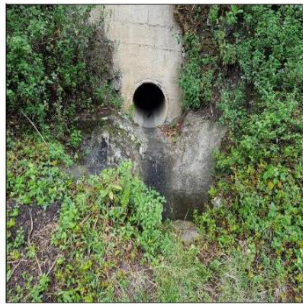
12.NN_4	NN-23	N:	1311544,58	Climático	Día despejado con una temperatura ambiente de 17,0 °C.

E:	1161315,24	Paisajístico	Pastizales con inicio de alteración importante con continuidad frecuentemente interrumpida	
				Del Cuerpo de agua	Color: N/A Sustrato: N/A. Olor: N/A.	
<b>Observaciones:</b> En el momento del monitoreo no se percibió una lámina de agua evidente, en su lugar se encontró un lecho canalizado y una tubería; finalmente esta estación de muestreo está ubicado a un extremo de la vía nacional.

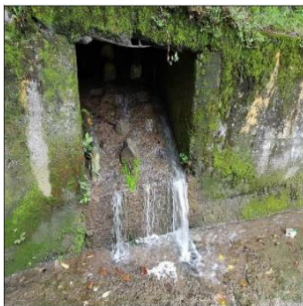
Puntos de monitoreo	Nombre de la corriente	Coordenadas Datum Magna Sirgas - Origen Bogotá		Aspectos		Registro fotográfico
13.NN_5	NN-23	N:	1311747,09	Climático	Día despejado con una temperatura ambiente de 17,0°C.

E:	1161222,54	Paisajístico	Bosque con inicio de alteración importante con continuidad frecuentemente interrumpida	
				Del Cuerpo de agua	Color: Ninguno Sustrato: Rocoso. Olor: No se perciben olores particulares	
<b>Observaciones:</b> Esta corriente de agua proviene de la escorrentía de la montaña sobre la vía, el cual se encuentra canalizado; el tramo canalizado posee una orientación recta; el flujo de agua es importante y se observan parches de perifiton.

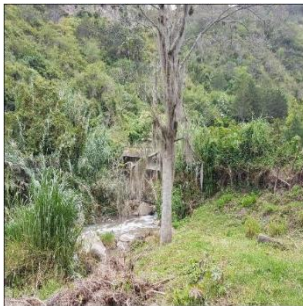
14.NN_6	NN-38	N:	1311894,44	Climático	Día despejado con una temperatura ambiente de 18,0 °C.

E:	1161176,05	Paisajístico	Pastizales con inicio de alteración importante con continuidad frecuentemente interrumpida	
				Del Cuerpo de agua	Color: Gris Sustrato: Arenoso. Olor: No se perciben olores particulares	
<b>Observaciones:</b> El monitoreo se realizó algunos metros aguas arriba de la desembocadura sobre el rio Pamplonita; se encontró una lámina de agua de Color grisáceo sin ningún tipo de iridescencia, espuma u olores particulares; la lámina de agua forma un cauce en la pendiente baja de una formación montañosa; el Sustrato es arenoso con depósitos importantes de hojarasca. La forma de la corriente de agua es rectilínea y presentó un ancho menor a 1m y una profundidad inferior a 0,1 m.

14	P14_NN_6	NN-38	7,89	10	72	28,8	15,1	24	0,00	2,28	1,45	1,38	8,75	-0,86	El pH real del agua es inferior al de saturación. El agua tiene carácter corrosivo
15	P15_Quebrada Hojanca	Quebrada La Hojanca	7,88	10	80	32	15,0	32	0,00	2,28	1,50	1,51	8,58	-0,70	El pH real del agua es inferior al de saturación. El agua tiene carácter corrosivo
17	P17_NN_8	NN-21	8,25	4,99	92	36,8	16,5	106	-0,03	2,25	1,56	2,03	7,94	0,31	El pH real del agua es superior al de saturación. El agua tiene carácter incrustante

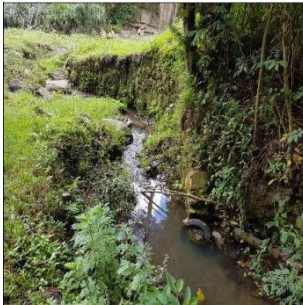
15.Q. Hoja Ancha	Quebrada Hojancha	N:	1312164,77	Climático	Día despejado con una temperatura ambiente de 18,0°C.

E:	1161147,55	Paisajístico	Bosque con inicio de alteración importante con continuidad frecuentemente interrumpida	
				Del Cuerpo de agua	Color: Café Sustrato: Rocoso - Arenoso. Olor: Detergente	
<b>Observaciones:</b> Este sistema lótico se encuentra ubicado en la parte trasera de un predio, por ende aguas arriba es usado para captación y aguas abajo como vertimiento de desechos; el Sustrato es de tipo rocoso-arenoso con depósitos de hojarasca. En el área de influencia del cuerpo de agua existen formaciones arbóreas de mediano porte, pastizales y cultivos de pancoger; el tramo donde se realizó el muestreo presenta una forma sinuosa con un ancho aproximado de 1,5 m y una profundidad máxima aproximada de 0.7 m.

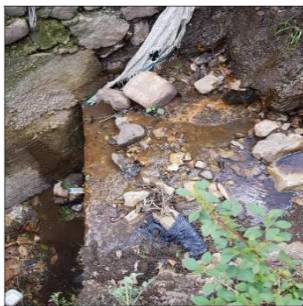
Puntos de monitoreo	Nombre de la corriente	Coordenadas Datum Magna Sirgas - Origen Bogotá		Aspectos		Registro fotográfico
19.NN_10	NN-7	N:	1312972,41	Climático	Día despejado con una temperatura ambiente de 24,0°C.

E:	1160973,11	Paisajístico	Bosque con inicio de alteración importante con continuidad frecuentemente interrumpida	
				Del Cuerpo de agua	Color: Ninguno Sustrato: Rocoso. Olor: No se perciben olores particulares	
<b>Observaciones:</b> La corriente de agua está ubicada en la ladera de una montaña con una pendiente importante, en cuanto al Sustrato este fue en su mayoría rocoso, con un caudal importante. La lámina de agua no se presentó ningún tipo de olor, iridiscencia, espuma o malos olores; en cuanto a la vegetación circundante se encontraron parches de hepáticas talosas, musgos, helechos, entre otros.

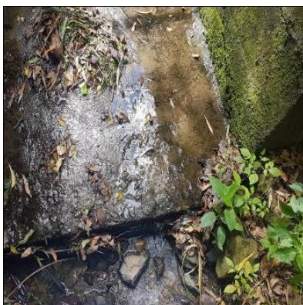
20.NN_11	NN-4	N:	1313653,10	Climático	Día despejado con una temperatura ambiente de 23,0 °C.

E:	1160510,76	Paisajístico	Pastizales con inicio de alteración importante con continuidad frecuentemente interrumpida	
				Del Cuerpo de agua	Color: Ninguno Sustrato: N/A. Olor: No se perciben olores particulares	
<b>Observaciones:</b> Este drenaje se encuentra canalizado a un lado de la vía; el agua no presentó ningún tipo de iridiscencia, espumas o malos olores. El tramo donde se realizó el muestreo presenta una forma rectilínea con un ancho inferior a 1 m y una profundidad máxima aproximada de 0,1 m; finalmente el terreno es utilizado para pastoreo de ganado.

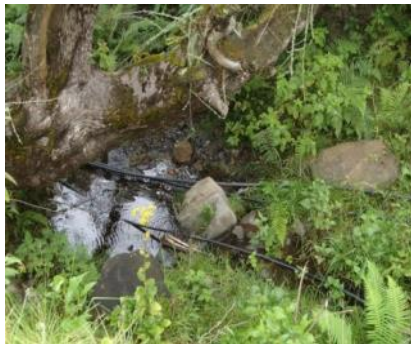
Nombre Geográfico	Nombre local	Nombre	Ubicación del usuario			Uso: Captación					
			Departamento	Municipio	Vereda o corregimiento	ID	Tipo	Coordenadas		Descripción:	Registro Fotográfico
								Este	Norte		
Quebrada Los Cerezos	No se identificó	Sra. Celina Torres y su familia	Norte de Santander	Pamplona	Pamplona	C-1	CD	1159981,00	1307869,63	<p>Se identificaron mangueras de 1 pulgada de diámetro, que corresponden a captaciones para consumo doméstico (riego de plantas ornamentales y uso en baterías sanitarias).</p> <p>No usa ésta fuente hídrica para consumo humano porque consideran que viene contaminada por el Relleno Sanitario Regional "La Cortada"</p> <p>De ésta fuente hídrica se sirven 3 familias (15 personas aprox.)</p>

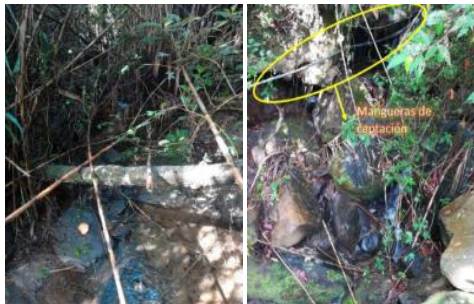
Quebrada La Palma (Chorro Alcaparral)	Quebrada La Palma	Sra. Lucía Benavides	Norte de Santander	Pamplona	El Naranjo	C-2	CH	1160832,82	1309996,79	<p>La captación se da directamente sobre la quebrada con mangueras de 3/4 de pulgada. Su uso es únicamente para consumo humano de 7 personas.</p>

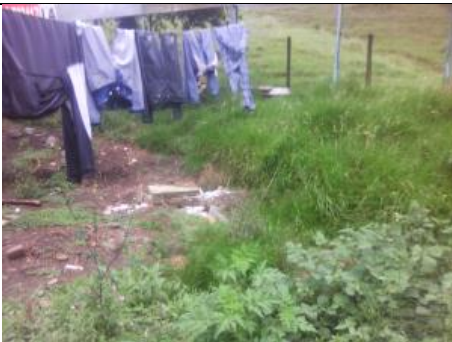
Nombre Geográfico	Nombre local	Ubicación del usuario				Uso: Vertimiento					
		Nombre	Departamento	Municipio	Vereda o corregimiento	ID	Tipo	Coordenadas		Descripción:	Registro Fotográfico
								Este	Norte		
Río Pamplonita	Río Pamplonita	Vivienda de maría Soledad Jaime Suárez	Norte de Santander	Pamplona	Pamplona	V-1	D	1159614,02	1307809,55	Vertimientos domésticos generados por 2 habitantes de la vivienda. El vertimiento descarga en la margen derecha del río Pamplonita por medio de tubería y no cuenta con tratamiento previo. El tipo de flujo del vertimiento es esporádico ya que la mayor parte del tiempo está presenta una (1) persona). No cuenta con permiso de vertimiento.

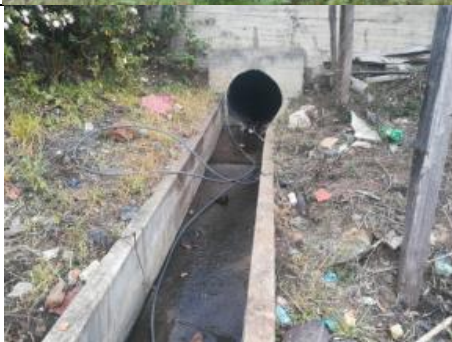
Río Pamplonita	Río Pamplonita	Corresponde a grupo de usuarios ubicados en el sector conocido como "Curva los adioses"	Norte de Santander	Pamplona	Alcaparral	V-2	D Cm	1159777,50	1307902,70	Vertimiento de aguas residuales domésticas producidas por el caserío ubicado en la curva de los adioses de un total de 15 familias conformadas por entre 4 y 6 personas. Además de ser producto de los restaurantes ubicados en la zona.

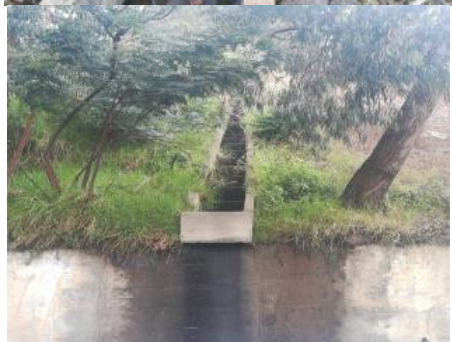
Río Pamplonita	Río Pamplonita	Corresponde a grupo de usuarios ubicados en el sector conocido como "Curva los adioses"	Norte de Santander	Pamplona	Alcaparral	V-3	D Ind	1159925,90	1307956,20	Vertimiento de aguas residuales tanto domésticas como industriales producto de mantenimiento y lavado de carros en la curva de los adioses.

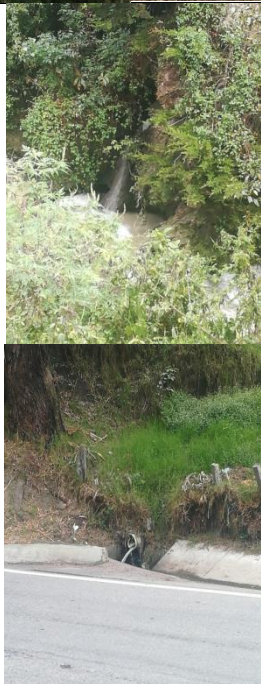
Río Pamplonita	Río Pamplonita	Corresponde a grupo de usuarios ubicados en el sector conocido como "Curva los adioses"	Norte de Santander	Pamplona	Alcaparral	V-4	D	1159712,20	1307870,50	Vertimiento de aguas residuales domésticas y aguas de cunetas ubicadas en la vía existente.

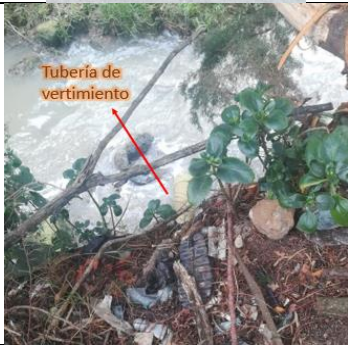
Río Pamplonita	Río Pamplonita	No se identificó	Norte de Santander	Pamplona	Alcaparral	V-5	D Ind	1159789,68	1307890,65	Vertimiento de aguas residuales domésticas e industriales producto de montallantas y vivienda.

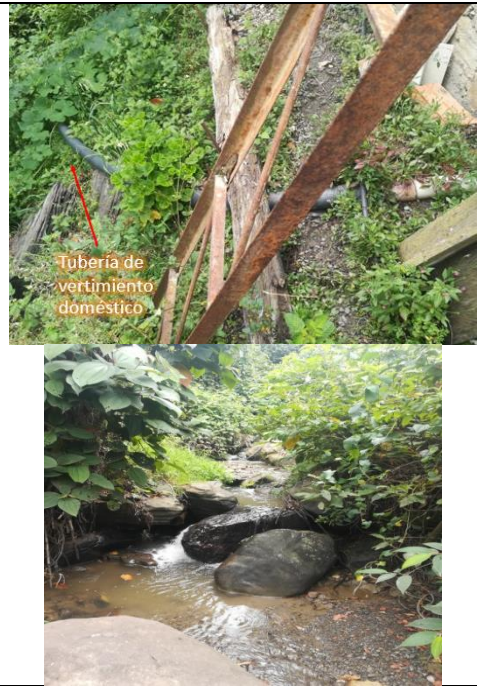
Nombre Geográfico	Nombre local	Ubicación del usuario				Uso: Vertimiento					
		Nombre	Departamento	Municipio	Vereda o corregimiento	ID	Tipo	Coordenadas		Descripción:	Registro Fotográfico
								Este	Norte		
Quebrada Zipachá	Quebrada Chipa	No se identificó	Norte de Santander	Pamplona	Chichirá	V-6	D	1160170,70	1308452,00	Vertimiento de aguas residuales domésticas.

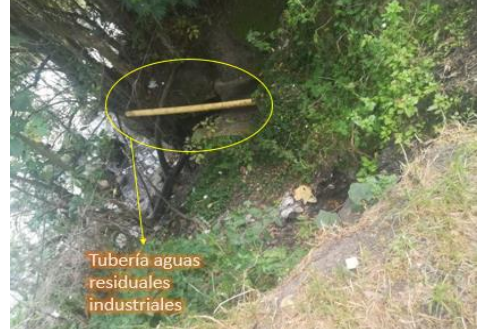
Río Pamplonita	Río Pamplonita	No se identificó	Norte de Santander	Pamplona	El Naranjo	V-9	Pc	1160340,09	1309286,14	Vertimiento de aguas residuales industriales producto de actividad pecuaria.

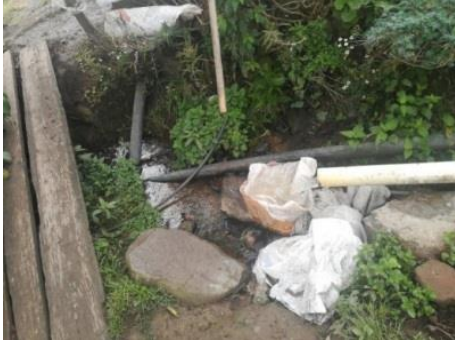
Río Pamplonita	Río Pamplonita	No se identificó	Norte de Santander	Pamplona	El Naranjo	V-12	D	1161217,12	1310549,27	Vertimiento de aguas residuales domésticas

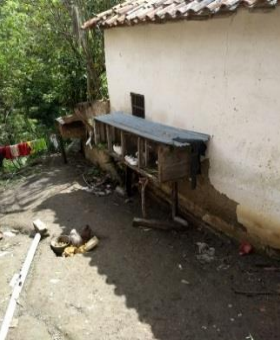
Río Pamplonita	Río Pamplonita	Finca El Galán	Norte de Santander	Pamplona	El Naranjo	V-13	D	1161215,94	1310541,52	Vertimientos de tipo doméstico generados por 7 habitantes de la vivienda. El vertimiento descarga en la margen Izquierda del río Pamplonita por medio de tubería y no cuenta con tratamiento previo. El tipo de flujo del vertimiento es periódico. No cuenta con permiso de vertimiento.

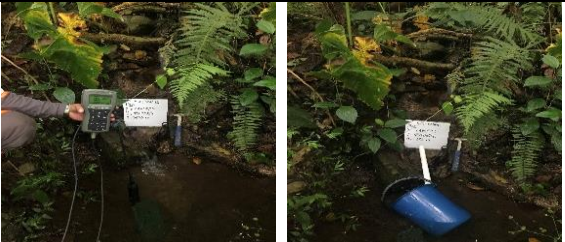
Manantial ubicado en la vereda el Páramo, dónde geológicamente se encuentra sobre la Formación Bocas conformada por intercalaciones de areniscas y lutitas de color gris, de edad Triásico – Jurásico.
UF2- P42

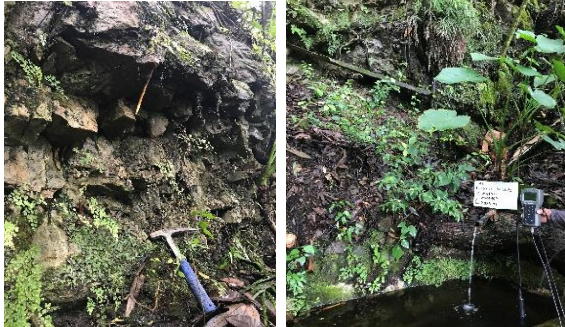
Manantial ubicado en la vereda el Páramo, dónde geológicamente se encuentra sobre la Formación Girón, conformada por arenisca conglomerática y conglomerado de color gris amarillento a pardo rojizo, con intercalaciones de limolita parda rojiza de edad Jurásico Superior-Cretácico Inferior.
UF2-P43

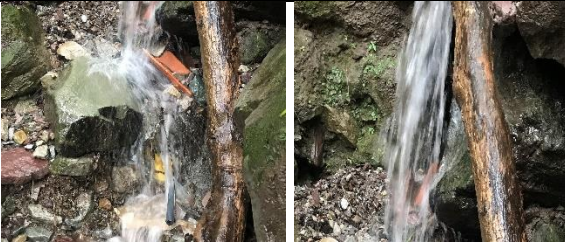
Manantial ubicado en la vereda el Páramo, dónde geológicamente se encuentra sobre la Formación Girón, conformada por arenisca conglomerática y conglomerado de color gris amarillento a pardo rojizo, con intercalaciones de limolita parda rojiza de edad Jurásico Superior-Cretácico Inferior.
UF2-P50

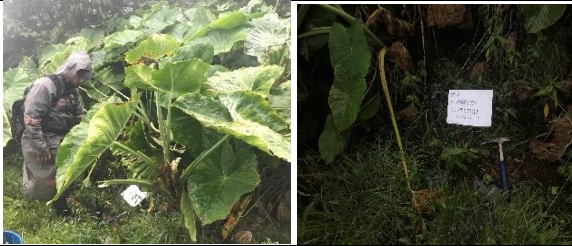
Manantial ubicado en la vereda Chichira donde geológicamente se encuentra sobre Depósitos coluviales comunes en pendientes fuertes productos de deslizamientos y corrientes de lodo. Está conformada por clastos correspondientes a areniscas fracturadas de la formación Aguardiente y rocas sedimentarias de la formación Capacho y Barco.
UF2- P57

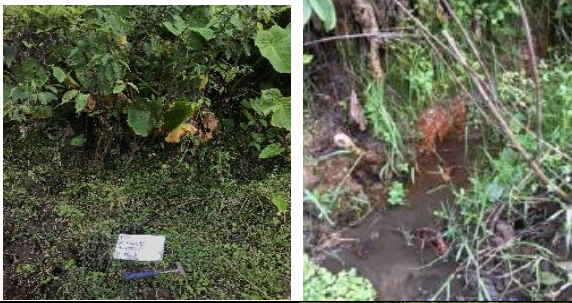
Manantial ubicado en la vereda la Hojancha donde geológicamente se encuentra sobre Depósitos coluviales comunes en pendientes fuertes productos de deslizamientos y corrientes de lodo. Está conformada por clastos correspondientes a areniscas fracturadas de la formación Aguardiente y rocas sedimentarias de la formación Capacho y Barco.
UF2- P58

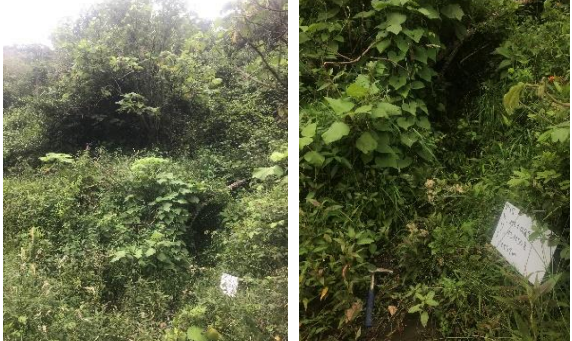
Manantial ubicado en la vereda El Naranjo donde geológicamente se encuentra sobre La Formación Colón- Mito Juan, conformada por lutita gris verdosa con algunas capas limolíticas a arenosas y mantos delgados de carbón de edad Campaniano-maastrichtiano.

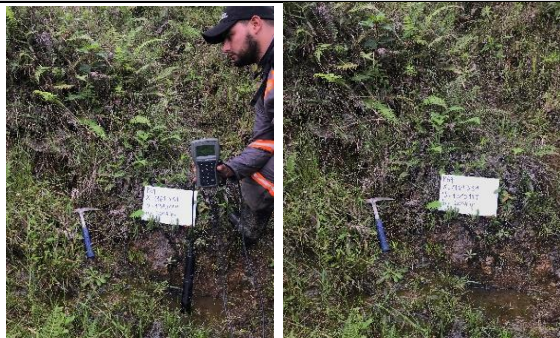
<p>Manantial ubicado en la vereda El Naranjo dónde geológicamente se encuentra sobre la Formación la Luna conformada por capas delgadas de color gris oscuro a negro con presencia de fósiles y algunas concreciones de edad Turoniano-Santoniano.</p>

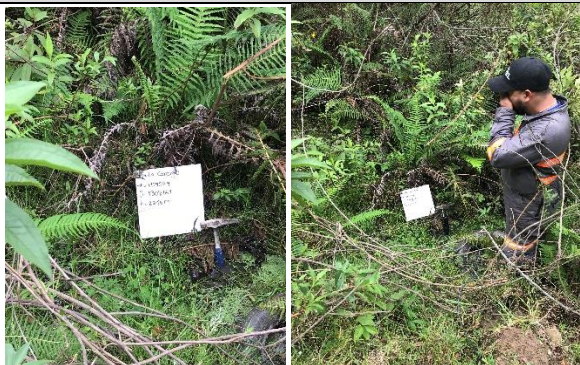
Resurgencia ubicada en la Vereda Alcaparral dónde geológicamente se encuentra sobre depósitos coluviales comunes en pendientes fuertes productos de deslizamientos y corrientes de lodo. Está conformada por clastos correspondientes a areniscas fracturadas de la formación Aguardiente y rocas sedimentarias de la formación Capacho y Barco
UF2-P15

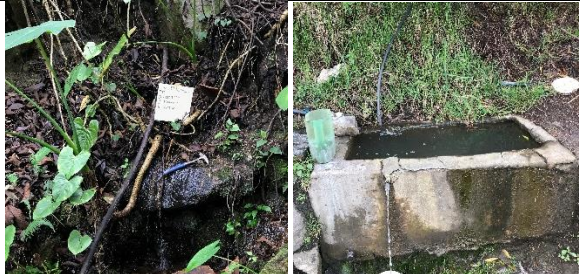
Resurgencia ubicada en la Vereda Alcaparral dónde geológicamente se encuentra sobre la Formación Aguardiente conformada por arenisca clara, dura, de grano fino a grueso, con algunas capas de limolita y lutita carbonácea de edad Albiano Inferior y Medio.
UF2-P17

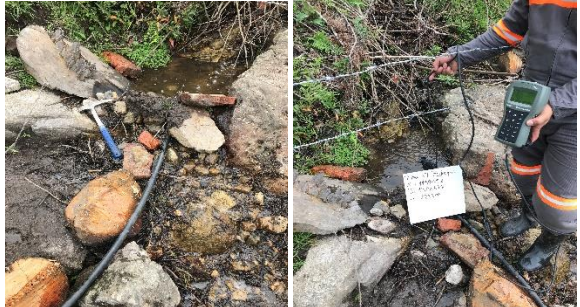
Resurgencia ubicada en la Vereda Alcaparral dónde geológicamente se encuentra sobre la Formación Aguardiente conformada por arenisca clara, dura, de grano fino a grueso, con algunas capas de limolita y lutita carbonácea de edad Albiano Inferior y Medio.

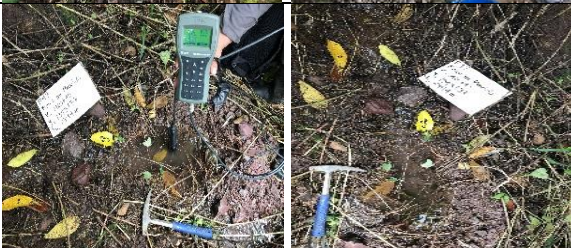
Resurgencia ubicada en la Vereda El Colorado dónde geológicamente se encuentra sobre la Formación Tablazo conformada por caliza gris arenosa a arcillosa, fosilífera con intercalación de areniscas de grano fino y lutita gri de edad Aptiano Superior- Albano Inferior

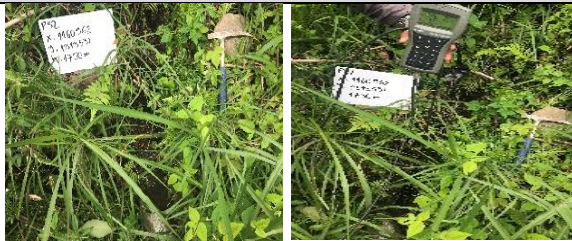
Resurgencia ubicada en la Vereda la Hojancha dónde geológicamente se encuentra sobre depósitos coluviales comunes en pendientes fuertes productos de deslizamientos y corrientes de lodo. Está conformada por clastos correspondientes a areniscas fracturadas de la formación Aguardiente y rocas sedimentarias de la formación Capacho y Barco.
UF2-P54

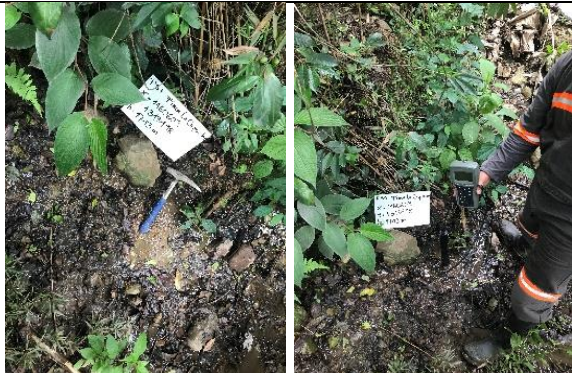
Resurgencia ubicada en la Vereda la Hojancha dónde geológicamente se encuentra sobre depósitos fluvio-torrenciales de terrazas conformada por clastos correspondientes a areniscas fracturadas de la formación Aguardiente y rocas sedimentarias de la formación Capacho y Barco.
UF2- P64

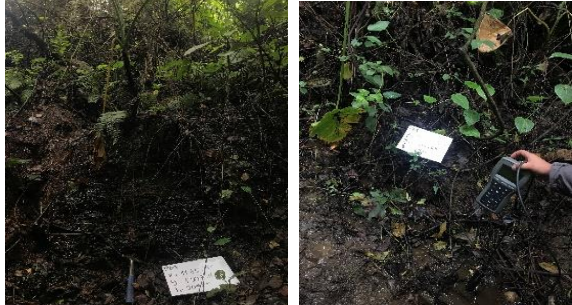
Resurgencia ubicada en la Vereda El naranjo dónde geológicamente se encuentra sobre depósitos coluviales comunes en pendientes fuertes productos de deslizamientos y corrientes de lodo. Está conformada por clastos correspondientes a areniscas fracturadas de la formación Aguardiente y rocas sedimentarias de la formación Capacho y Barco.

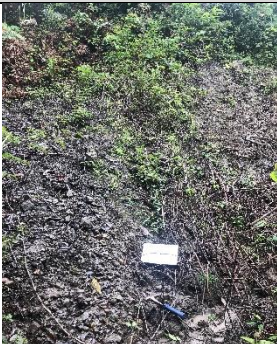
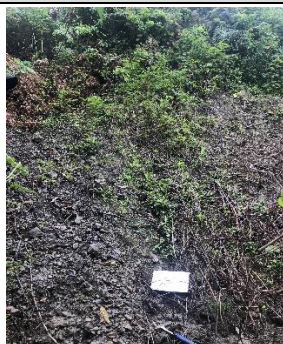
Resurgencia ubicada en la vereda Chichira sobre depósitos coluviales comunes en pendientes fuertes productos de deslizamientos y corrientes de lodo. Está conformada por clastos correspondientes a areniscas fracturadas de la formación Aguardiente y rocas sedimentarias de la formación Capacho y Barco.
UF2-P53

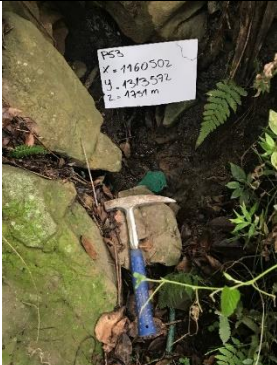
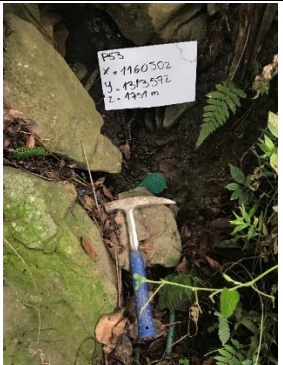
Resurgencia ubicada en la vereda la Hojancha sobre depósitos coluviales comunes en pendientes fuertes productos de deslizamientos y corrientes de lodo. Está conformada por clastos correspondientes a areniscas fracturadas de la formación Aguardiente y rocas sedimentarias de la formación Capacho y Barco.

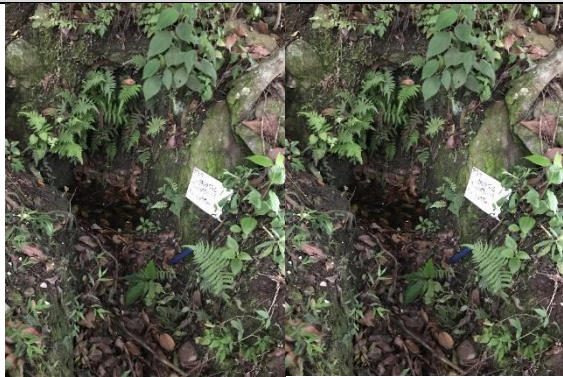
Resurgencia ubicada en la vereda la Hojancha sobre suelo residual limo arcilloso, producto de la meteorización de la Formación Capacho conformada por lutitas gris oscura y calizas.
UF2-P34

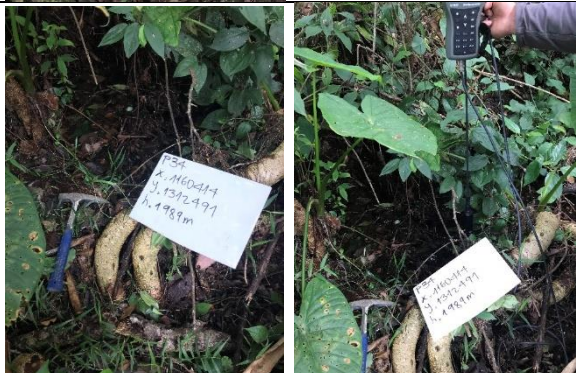
Resurgencia ubicada en la vereda la Hojancha sobre depósitos coluviales comunes en pendientes fuertes productos de deslizamientos y corrientes de lodo. Está conformada por clastos correspondientes a areniscas fracturadas de la formación Aguardiente y rocas sedimentarias de la formación Capacho y Barco.

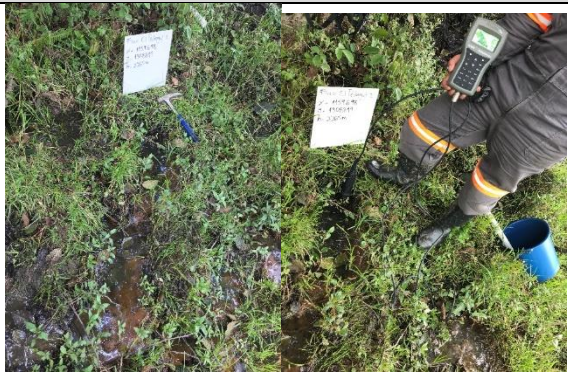
Interflujo ubicado en la vereda Alcaparral sobre sobre suelo residual limo arcilloso, producto de la meteorización de la Formación Capacho conformada por lutitas gris oscura y calizas.
UF2- P59

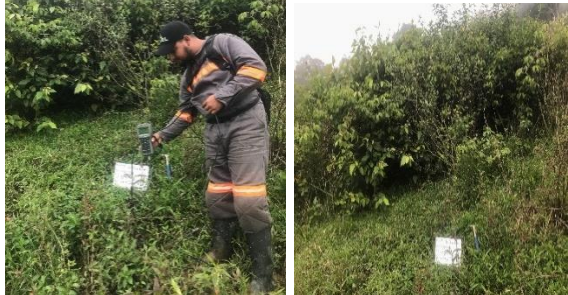
Interflujo ubicado en la vereda el Naranjo sobre sobre suelo residual limo arcilloso, producto de la meteorización de la Formación Colon Mito Juan conformada por lutitas gris oscura y calizas.
UF2- P23

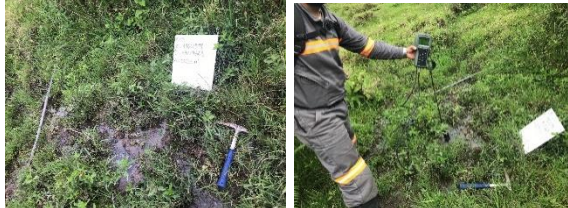
Interflujo ubicado en la vereda el Naranjo sobre sobre suelo residual limo arcilloso, producto de la meteorización de la Formación Colon Mito Juan conformada por lutitas gris oscura y calizas.

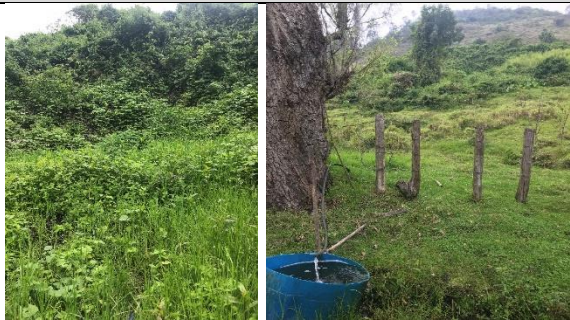
Interflujo ubicado en la vereda el Naranjo sobre suelo residual limo arcilloso, producto de la meteorización de la Formación Colon Mito Juan conformada por lutitas gris oscura y calizas.
UF2- P03

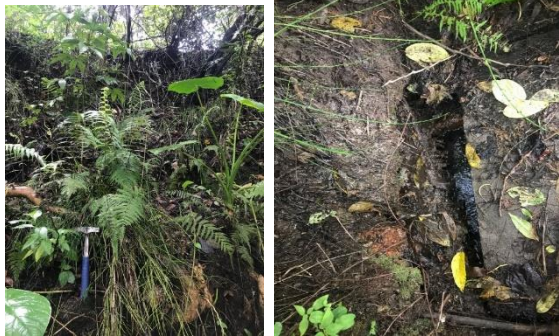
Interflujo ubicado en la vereda Alcaparral sobre depósitos coluviales comunes en pendientes fuertes productos de deslizamientos y corrientes de lodo. Está conformada por clastos correspondientes a areniscas fracturadas de la formación Aguardiente y rocas sedimentarias de la formación Capacho y Barco.
UF2- P05

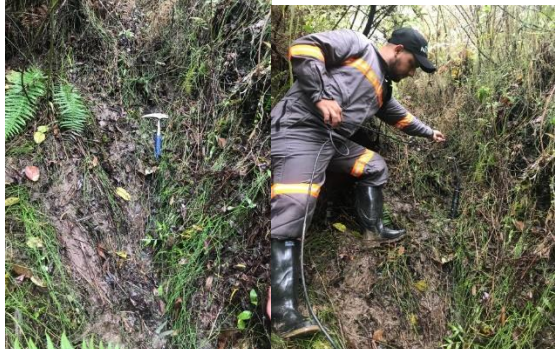
Interflujo ubicado en la vereda Chichira sobre depósitos coluviales comunes en pendientes fuertes productos de deslizamientos y corrientes de lodo. Está conformada por clastos correspondientes a areniscas fracturadas de la formación Aguardiente y rocas sedimentarias de la formación Capacho y Barco.

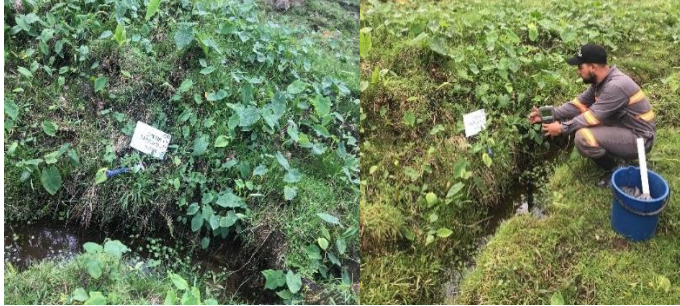
<p><b>UF2-P63</b> (Qt)</p>

<p>Zanja sin uso aparente. Ubicada sobre el cuaternario aluvial terrazas, en la vereda el Naranjo, conformados por cantos, gravas, arenas, limos y arcillas de composición ígnea y sedimentaria con mala selección, embebidos en una matriz limo arcillosa.</p>
<p><b>UF2-P62</b> (Qc)</p>

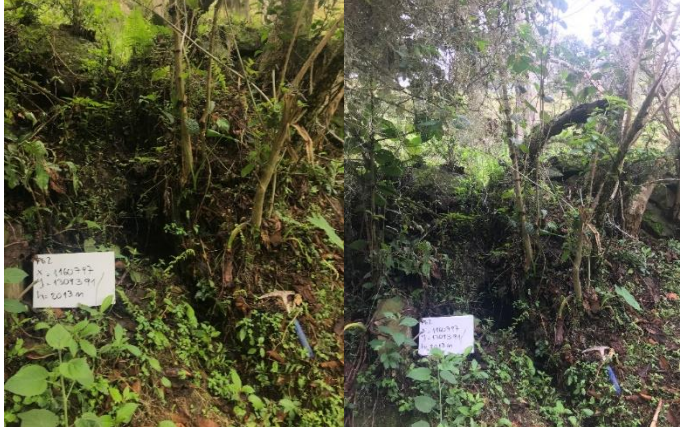
<p>Zanja ubicada en la vereda el Naranjo ubicada sobre depósitos coluviales comunes en pendientes fuertes productos de deslizamientos y corrientes de lodo. Está conformada por clastos correspondientes a areniscas fracturadas de la formación Aguardiente y rocas sedimentarias de la formación Capacho y Barco.</p>
<p><b>UF2-P56</b> (Qc)</p>

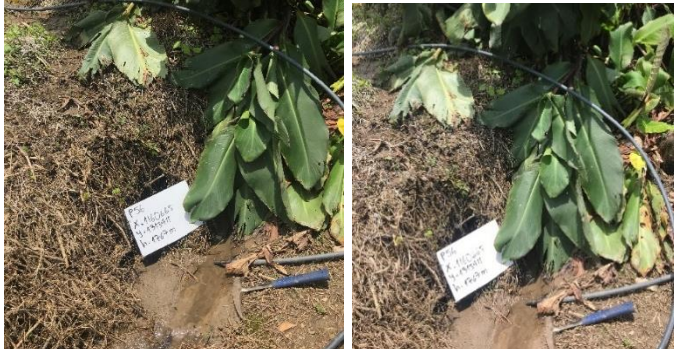
<p><b>UF2-P55</b> (Qc)</p>

<p>Zanja ubicada en la vereda Hojanca conformada por depósitos coluviales comunes en pendientes fuertes productos de deslizamientos y corrientes de lodo.</p>

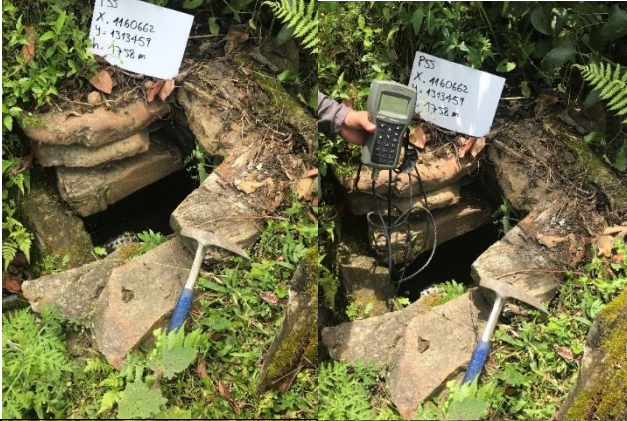
<p>Excavación ubicada en la vereda Hojanca conformada por depósitos coluviales comunes en pendientes fuertes productos de deslizamientos y corrientes de lodo.</p>
<p><b>UF2-P46</b></p>

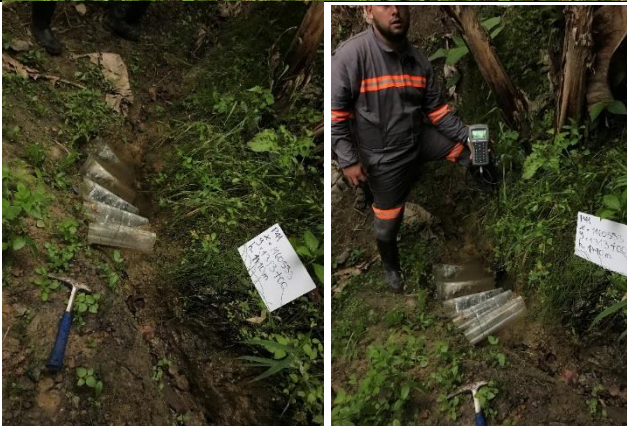
<p>Zanja ubicada en la vereda Hojanca, se encuentra sobre suelo residual limo arcilloso.</p>

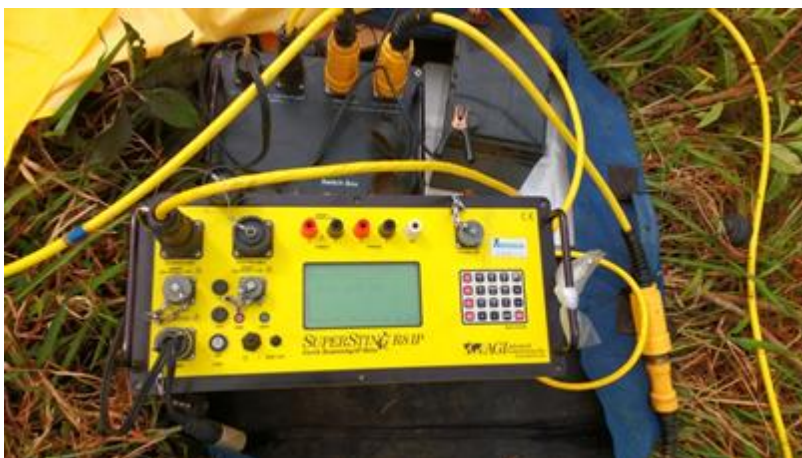
**Figura 5.98** Equipo Supersting R8IP para adquisición de la prospección geoeléctrica

La geoeléctrica continua evalúa la resistividad del subsuelo manteniendo constantes las separaciones del arreglo de electrodos dispuestos equidistantemente a lo largo del perfil de investigación. Una vez disparada la corriente desde el punto central del perfil, en cada punto de medida (electrodo) se registra el gradiente de voltaje y la corriente, a una distancia conocida y a una profundidad dada. Este proceso lo lleva a cabo en forma automática el equipo (Súper Sting™ R8 IP) (**Figura 5.98**), después de procesar la información obtenida, según el arreglo electródico seleccionado (Schlumberger).

Con los datos registrados mediante esta metodología, se obtiene a lo largo y bajo el perfil de investigación, una sección o imagen sub-superficial bidimensional, que indica la variación de la resistividad aparente a diferentes profundidades.

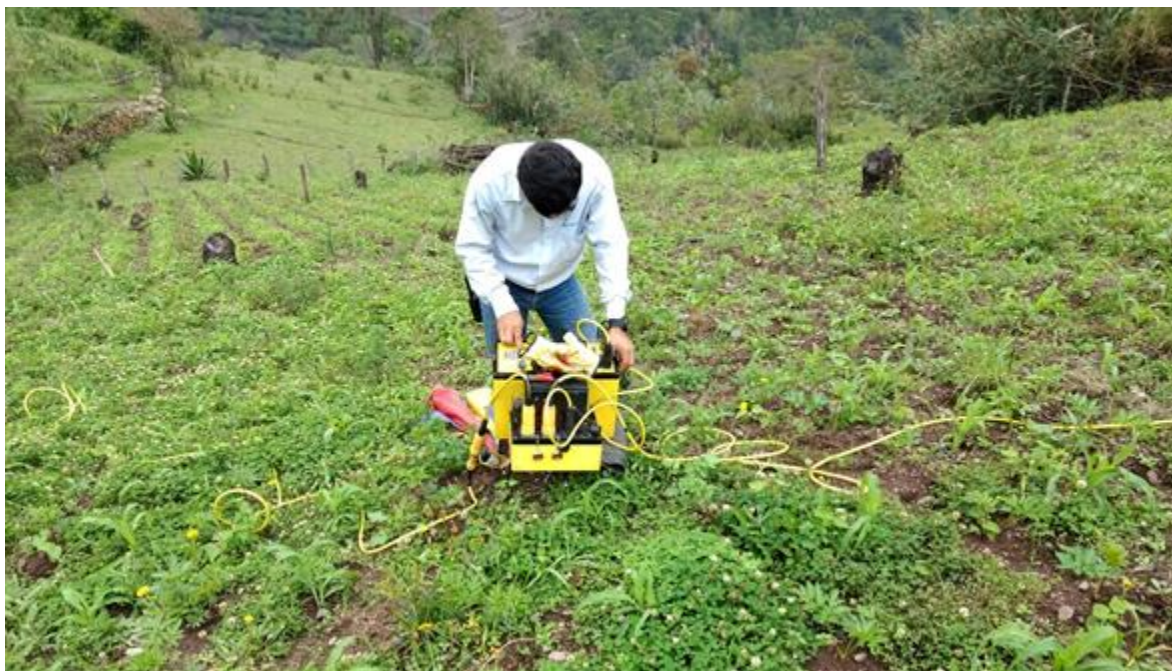
**Figura 5.102 Adquisición de datos línea de geoelectrica continúa (Tomografía 1).**

Durante la fase de campo se levantaron cuatro (4) líneas de prospección geoelectrica continua, según la ubicación antes descrita. En el proceso de adquisición de la información de campo, se empleó el método Shlumberger para cada uno de los perfiles de investigación, un esquema de trabajo como el que se ilustra en el Diagrama de la **Figura 5.106**

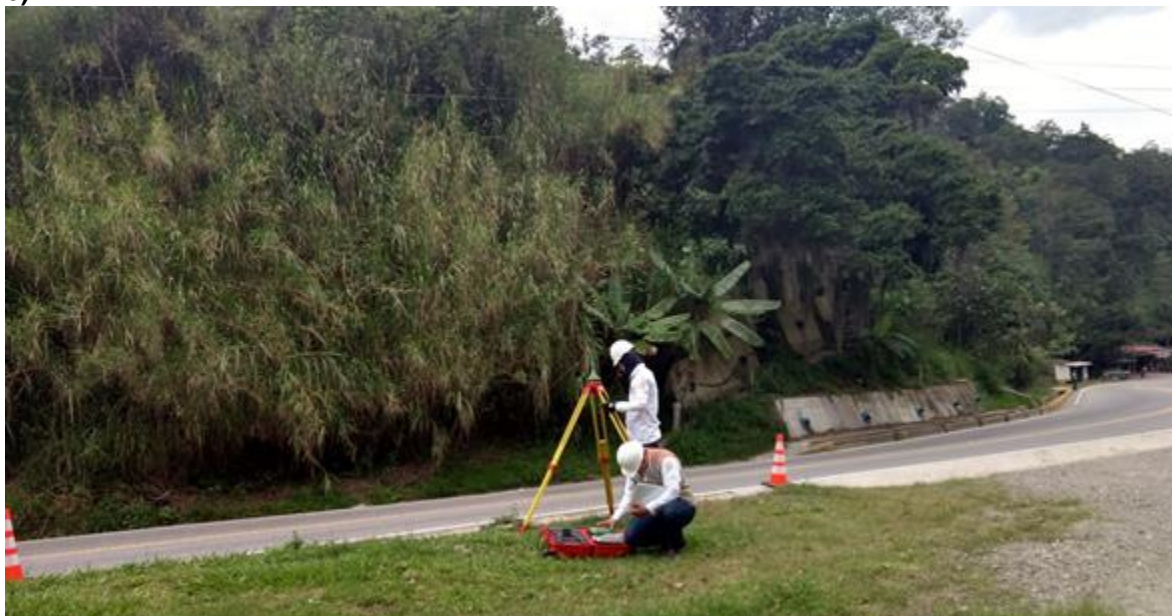
**Figura 5.107 Levantamiento topográfico de las líneas de Geoelectrica Continua (Tomografía 5).**

Con el fin de garantizar la línea recta de los 56 electrodos, se realizó levantamiento topográfico de cada una de las líneas de geoelectrica continua por parte del personal asignado por la Unión Vial Río Pamplonita, ver **Figura 5.107**.

Una vez confeccionado el arreglo del perfil, en su parte central (entre los electrodos N° 28 y 29) se instaló el equipo generador de corriente (SuperSting™ R8 IP) alimentado con dos baterías de 12.0 voltios cada una y se procedió a la conexión de los 56 sensores de corriente que se encontraban adosados al cable y se amarra a los electrodos hincados a lo largo del perfil. En el equipo Súper Sting se seleccionó el arreglo electródico a emplear, en éste caso el Schlumberger.

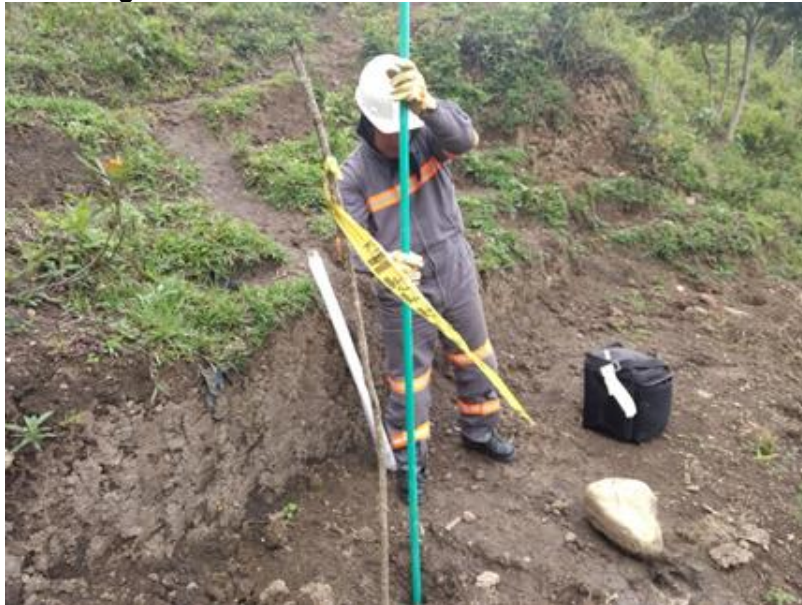
**Figura 5.113 Prueba slug realizada**

La Prueba Slug consistió en la extracción de volumen de la columna de agua lo cual se traduce en un descenso instantáneo de la columna de agua de unos 56 cm, teniendo en cuenta el nivel inicial de 4.27 metros y el nivel t=0 luego de la extracción de agua de 3.7 metros.

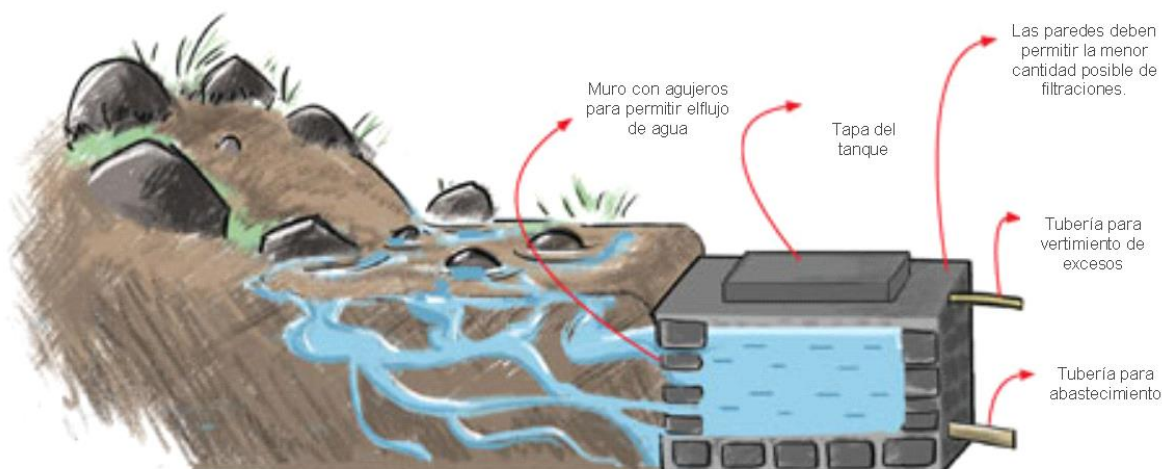
#### **5.1.8.7.7 Interpretación de la línea geoeléctrica continúa 5**

Con base en lo mencionado anteriormente, para los puntos en los cuales se pudiese presentar afectación o en aquellos cuya ubicación sea menor a 100 metros con respecto al área de diseño, se implementarán tanques de protección, con el objetivo de prevenir impactos en la calidad de los puntos y mantener la calidad del agua durante la etapa constructiva. El esquema de un tanque se muestra en la figura.

De forma posterior al cerramiento, sobre el punto de agua es posible construir un tanque de protección, cuyo esquema se muestra en la **Figura 5.146**. En la **Figura 5.148** se muestra la localización de ese tanque a escala regional. Esta estructura permite almacenar temporalmente el agua del punto, optimizando el área de contacto exfiltración- captación, disminuyendo la evaporación del flujo y brindando protección por contaminación superficial.

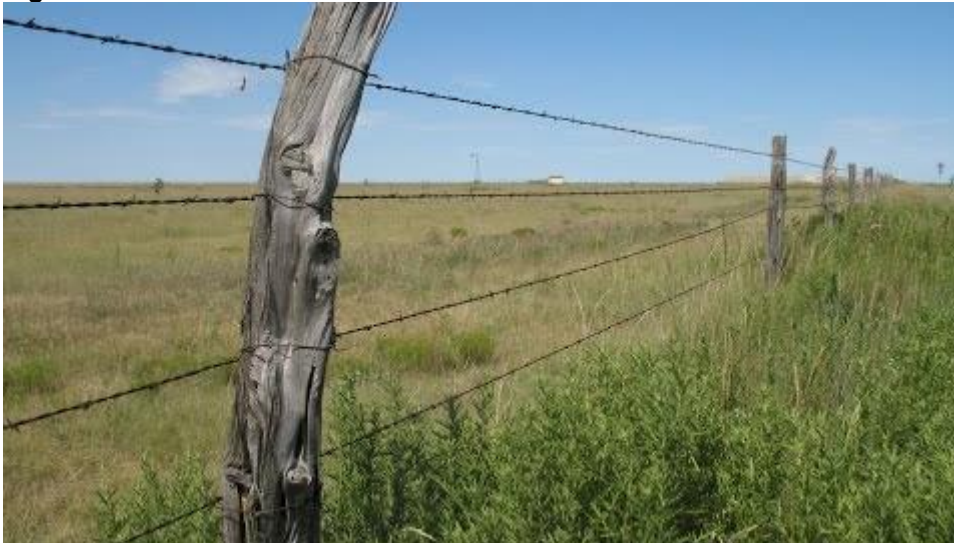
**Figura 5.149 Modelo de cerramiento**

De no existir este en la actualidad, esta medida apunta meramente a la protección de punto evitando el acceso de animales y personas que pudiesen alterar la calidad y/o cantidad de recurso. Esta medida mejora las condiciones actuales de los afloramientos de puntos de agua, brindando protección ante acciones ajenas a los efectos previstos por la construcción y operación de la vía. En la **Figura 5.149** Modelo de cerramiento, muestra la forma del cerramiento propuesto.
