CONTRATO DE CONCESIÓN BAJO ESQUEMA APP No. 002 de 2017

ESTUDIO DE IMPACTO AMBIENTAL PARA LA DOBLE CALZADA PAMPLONA-  
CÚCUTA, UF 2 SECTOR PAMPLONA – PAMPLONITA

Capítulo 5.1. Caracterización del Área de Influencia – Medio Abiótico

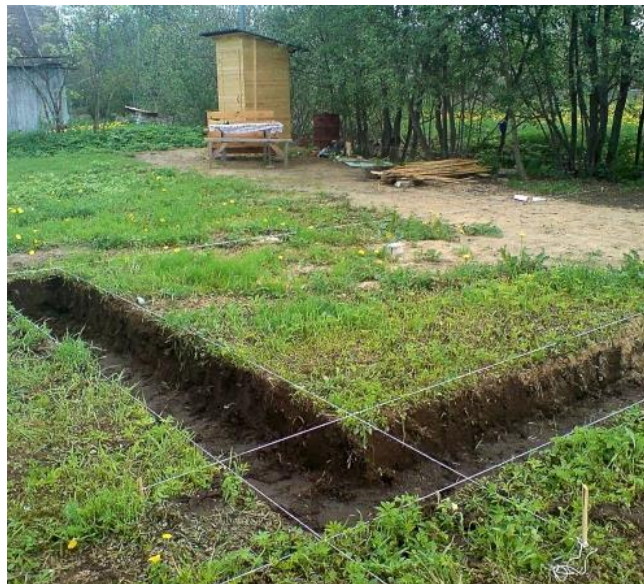
**Figura 5.150 Modelo de zanja perimetral.**

Dentro del cerramiento se realizará la construcción de una Zanja perimetral con base en las condiciones fisiográficas del área, la cual corresponde a una excavación en el terreno del orden de 40 a 50 cm de profundidad y 40 a 50 cm de ancho, rellena con rajón o bolos de río de gran diámetro, principalmente para que estos brinden soporte a la zanja y eviten su derrumbe en condiciones de lluvia. En la **Figura 5.150** se muestra la forma que tendrá la excavación de las zanjas.

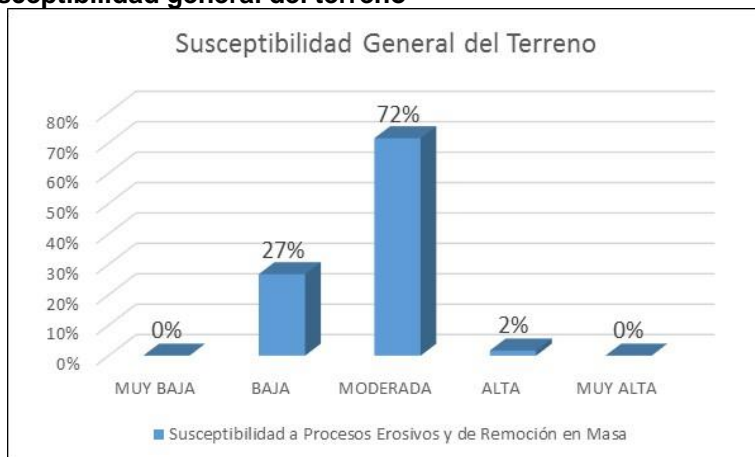
**Figura 5-170 Susceptibilidad general del terreno**

En la Figura 5-170 se observa la distribución de las categorías de susceptibilidad general del terreno dentro del área de influencia. El 72% del área es de moderada susceptibilidad a movimientos en masa, correspondiendo a zonas con procesos menores, inactivos o esporádicos de remoción en masa, y zonas no indicadas de inestabilidad al presente, pero potencialmente inestable y susceptibles a movimientos del terreno por registros geomorfológicos y desfavorables factores geológicos y de cobertura vegetal. El 27% es de baja a muy baja susceptibilidad, relacionado con zonas con escasos y menores procesos de remoción en masa, en donde la combinación de parámetros como litologías resistentes sin presencia de alta humedad, distanciado de fallas geológicas, geoformas de pendientes suaves, densidad de drenaje baja y cobertura del terreno arbórea, favorecen la estabilidad

geotécnica; finalmente, el restante 2% del Área de Influencia es de alta susceptibilidad, con zonas de depósito coluvial, de suelos residuales arcillosos húmedos o de rocas blandas muy meteorizadas en donde han tenido lugar procesos de remoción en masa.

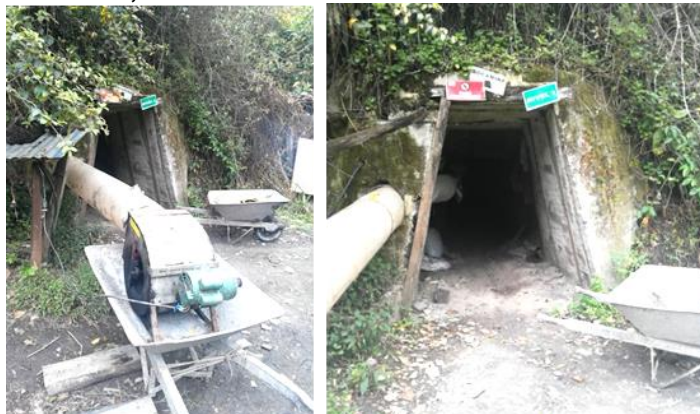
**Fotografía 5-41 Mina de carbón "Los Naranjos". Vereda El Naranjo, Pamplona. ESTE: 1161132,87 NORTE: 1311248,94**

También se identificó en esta clasificación las emisiones atmosféricas producto de las

actividades de extracción minera subterránea de carbón, esta cuenta con licencia ambiental otorgada mediante la resolución 0622 de 01 de Julio de 2011 (Fotografía 5-41).

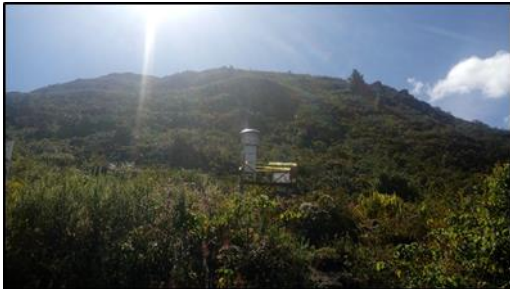
Tabla 3.100 Generalidades estaciones de monitoreo - Estación 3				
Puntos De Monitoreo	Coordenadas Gauss Krüger, Datum Magna Sirgas - Origen Central		Fuentes de emisión	Registro Fotográfico
Estación 3 Simón Bolívar	N:	1309391,92	<b>CLIMA:</b> Clima templado durante la ejecución del monitoreo. Durante la mayoría de días el cielo estuvo parcialmente nublado.

E:	1158954,07	<b>MÓVILES:</b> el paso de vehículos (pesados y livianos) es frecuente en la vía cercana.	
	Altitud:	2433 msnm	<b>FIJAS:</b> Se evidencian chimeneas de cocinas en algunos predios aledaños.	
<b>DESCRIPCIÓN GENERAL:</b> la estación fue ubicada en la vereda Alcaparral, en jurisdicción del municipio de Pamplona, Norte de Santander.

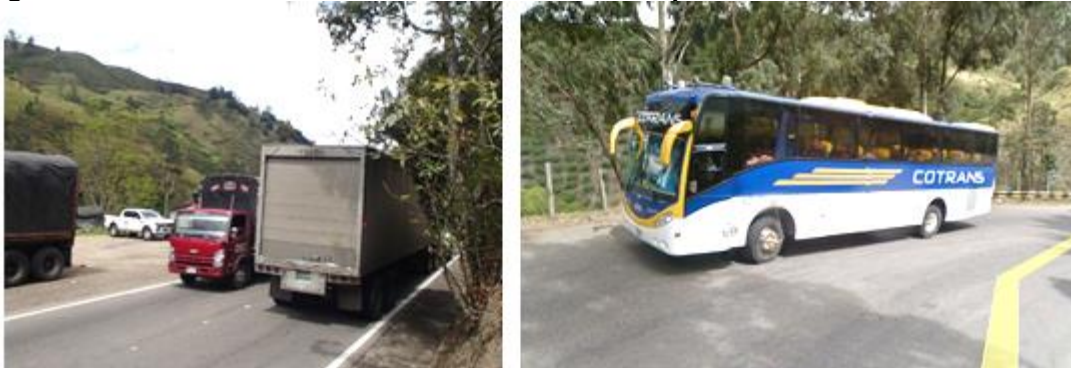
**Fotografía 5-53 Tráfico vehicular sobre vía existente Pamplona-Cúcuta**

A lo largo del corredor vial se presenta movimiento continuo y permanente de vehículos ya sean particulares, de transporte público como buses y microbuses, de carga pesada como camiones y tracto multas y motocicletas. Teniendo en cuenta que es la vía que de Bucaramanga conduce a Cúcuta, se presenta gran tráfico vehicular de tipo público, este genera cambios en los niveles de presión sonora que son percibidos por la población.

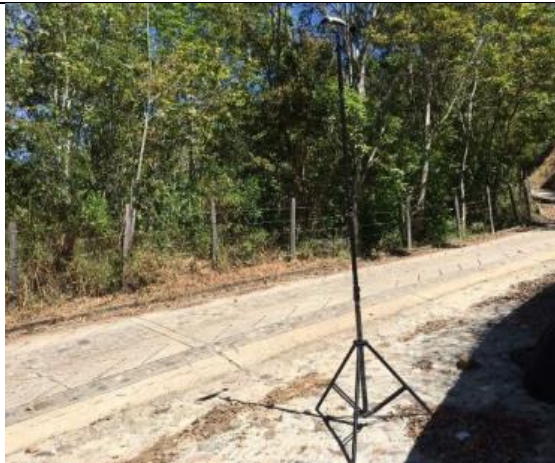
Punto de Monitoreo	Coordenadas Gauss Krüger, Datum Magna Sirgas - Origen Central		Aspectos		Registro Fotográfico
Punto 3	N:	1311274,257	Climático	Durante el periodo de monitoreo predominó el tiempo nublado, no se presentaron lluvias

E:	1161346,805	Fuentes potenciales de ruido	Flujo de vehículos livianos, vehículos de carga pesada y motos aproximadamente a 100 metros. Cuerpo hídrico (Río) aproximadamente a 50 metros.	
	m.s.n.m	1908			
DESCRIPCIÓN GENERAL DEL PUNTO: Punto ubicado sobre zona rural en la vereda Ulaga Baja, donde se evidencia flujo vehicular aproximadamente a 100 metros y se percibe sonido procedente de cuerpo hídrico (Río) aproximadamente a 50 metros.					
Punto 4	N:	1312238,541	Climático	Durante el periodo de monitoreo predominó el tiempo nublado, no se presentaron lluvias

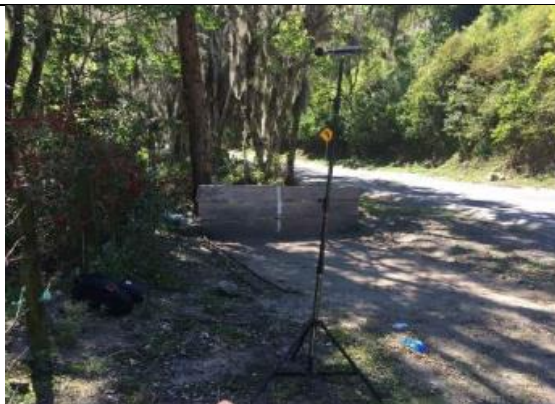
E:	1161150,378	Fuentes potenciales de ruido	Flujo de vehículos livianos, vehículos de carga pesada y motos. Cuerpo hídrico (Río) aproximadamente a 20 metros.

m.s.n.m	1831			
DESCRIPCIÓN GENERAL DEL PUNTO: Punto ubicado en la vereda La Hojanca en jurisdicción del municipio de Pamplona, departamento del Norte de Santander. Zona rural en inmediaciones de vía principal. Se observa flujo vehicular continuo (Vehículos de carga pesada, vehículos livianos y motos) y cuerpo hídrico (Río) aproximadamente a 20 metros.

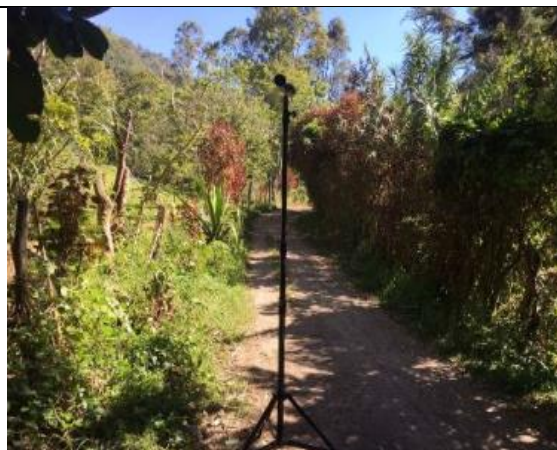
Punto de Monitoreo	Coordenadas Gauss Krüger, Datum Magna Sirgas - Origen Central		Aspectos		Registro Fotográfico
Punto 5	N:	1313616,549	Climático	Durante el periodo de monitoreo predominó el tiempo nublado, no se presentaron lluvias

E:	1160609,044	Fuentes potenciales de ruido	Flujo de vehículos livianos, vehículos de carga pesada y motos aproximadamente a 100 metros. Cuerpo hídrico (Río) aproximadamente a 60 metros.	
	m.s.n.m				
DESCRIPCIÓN GENERAL DEL PUNTO: Punto ubicado en la vereda La Hojanca en jurisdicción del municipio de Pamplona, departamento de Norte de Santander. Se observa flujo vehicular aproximadamente a 100 metros y cuerpo hídrico (Río) aproximadamente a 60 metros.
