**ESTUDIOS Y DISEÑOS DEFINITIVOS, FINANCIACIÓN, GESTIÓN AMBIENTAL,
PREDIAL
Y SOCIAL, CONSTRUCCIÓN, MEJORAMIENTO, REHABILITACIÓN, OPERACIÓN,
MANTENIMIENTO Y REVERSIÓN DEL CORREDOR VIAL PAMPLONA-CÚCUTA**

**ESTUDIO DE IMPACTO AMBIENTAL PARA LA CONSTRUCCIÓN DE LA DOBLE
CALZADA PAMPLONA-CÚCUTA, UF 3 - 4 - 5 SECTOR PAMPLONITA - LOS ACACIOS**

CAPÍTULO 5.1 CARACTERIZACIÓN DEL ÁREA DE INFLUENCIA. MEDIO ABIOTICO

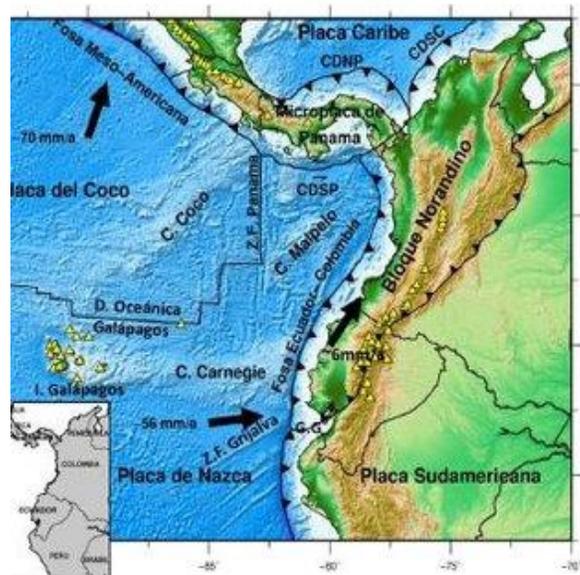
Figura 5.2 Interacción de placas tectónicas en Colombia

La región colombiana se encuentra fuertemente influenciada por la tectónica de placas, y su dinámica geomorfológica está asociada a la interacción de las placas Nazca, Cocos, Suramericana, Caribe y Panamá, con el desarrollo de una línea de fallamientos en la zona andina, que afectan el área de influencia del proyecto, ubicada en la Cordillera Oriental, Bloque Norandino (Figura 5.2).

El área de influencia se ubica en el límite oriental de una mini placa tectónica, dinámicamente compleja, denominada Bloque Andes del Norte o Bloque Norandino, el cual está en un punto triple de contacto bajo, la influencia de los límites de las placas Caribe y suramericana, ver Figura 5.2. La evolución tectónica de esta área durante el Mesozoico y Cenozoico registra una compleja y dinámica historia de evolución, asociada a un proceso de colisión y subducción oblicua a lo largo de fallas de desplazamiento lateral y escala regional, entre el borde sur de la Placa Caribe y el extremo noroeste de la placa de Suramérica. Este límite entre placas está representado por una amplia y difusa zona de activa deformación (INGEOMINAS, 2011).

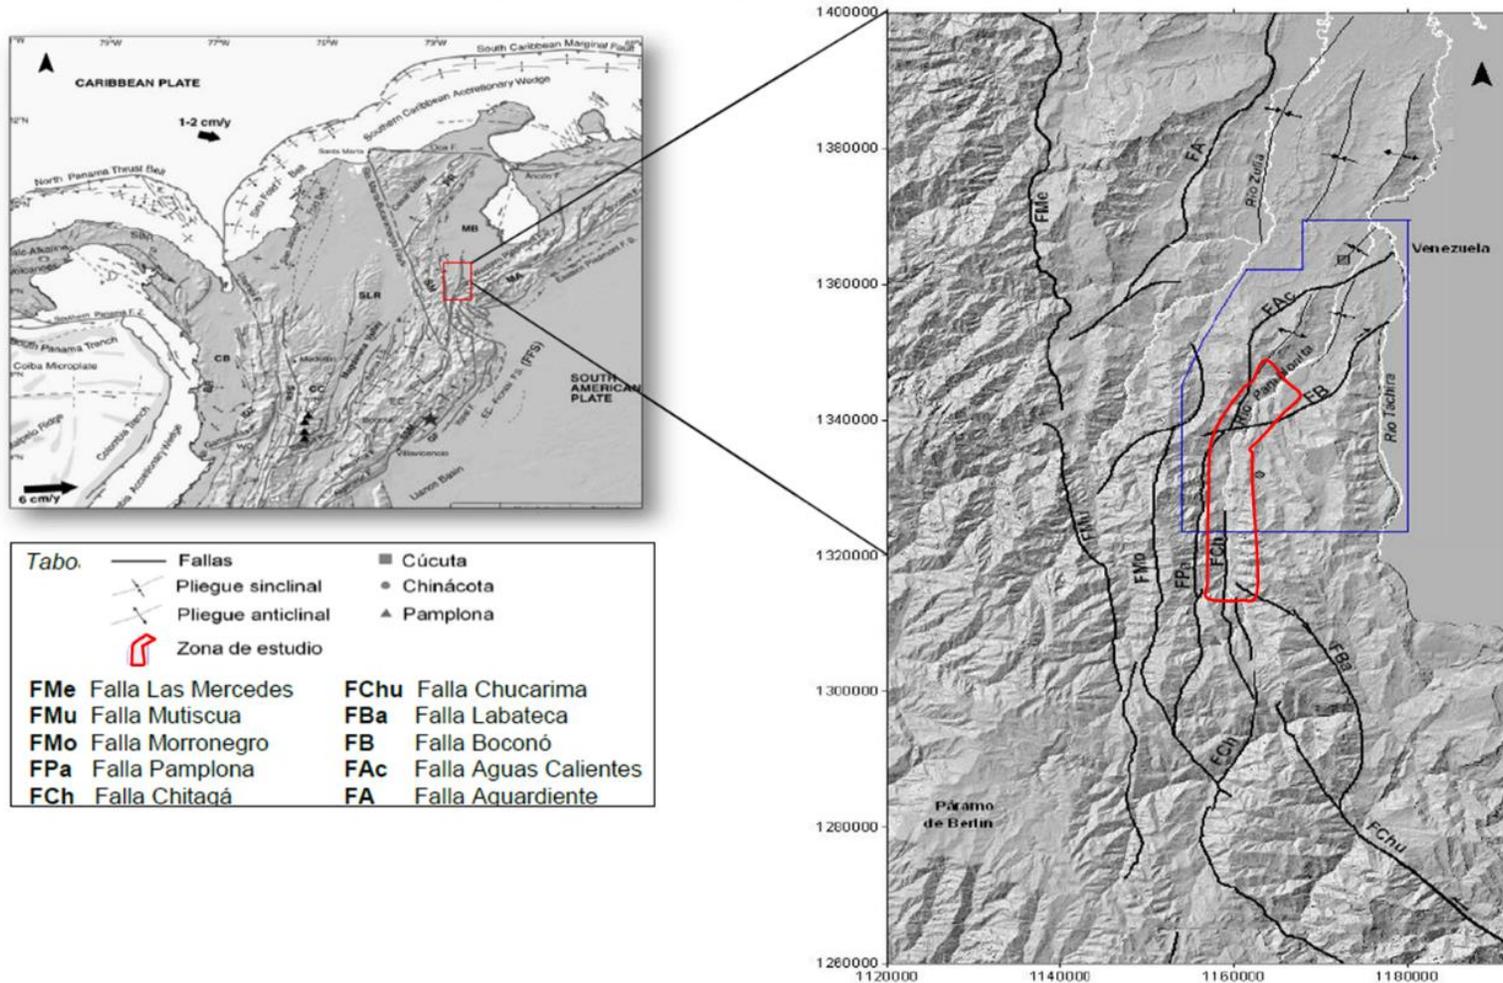
Figura 5.3 Marco regional morfotectónico

A nivel regional, esta región ha sido considerada como una zona compleja de transformación de un régimen transcurrente dextral del sistema de fallas de Boconó en un régimen sinistral inverso del sistema de fallas Bramón-Chucarima (zona fronteriza de Venezuela y Colombia), indicada como la Depresión del Táchira (Singer & Beltrán, 1996), Figura 5.3. La zona de choque de los dos sistemas en doble ángulo recto ha sido denominada por algunos autores como el Indentor de Pamplona (Boinet et al., 1985) y es donde la complejidad cinemática define el cambio de transurrencia dextral a un régimen de deformación compresiva.

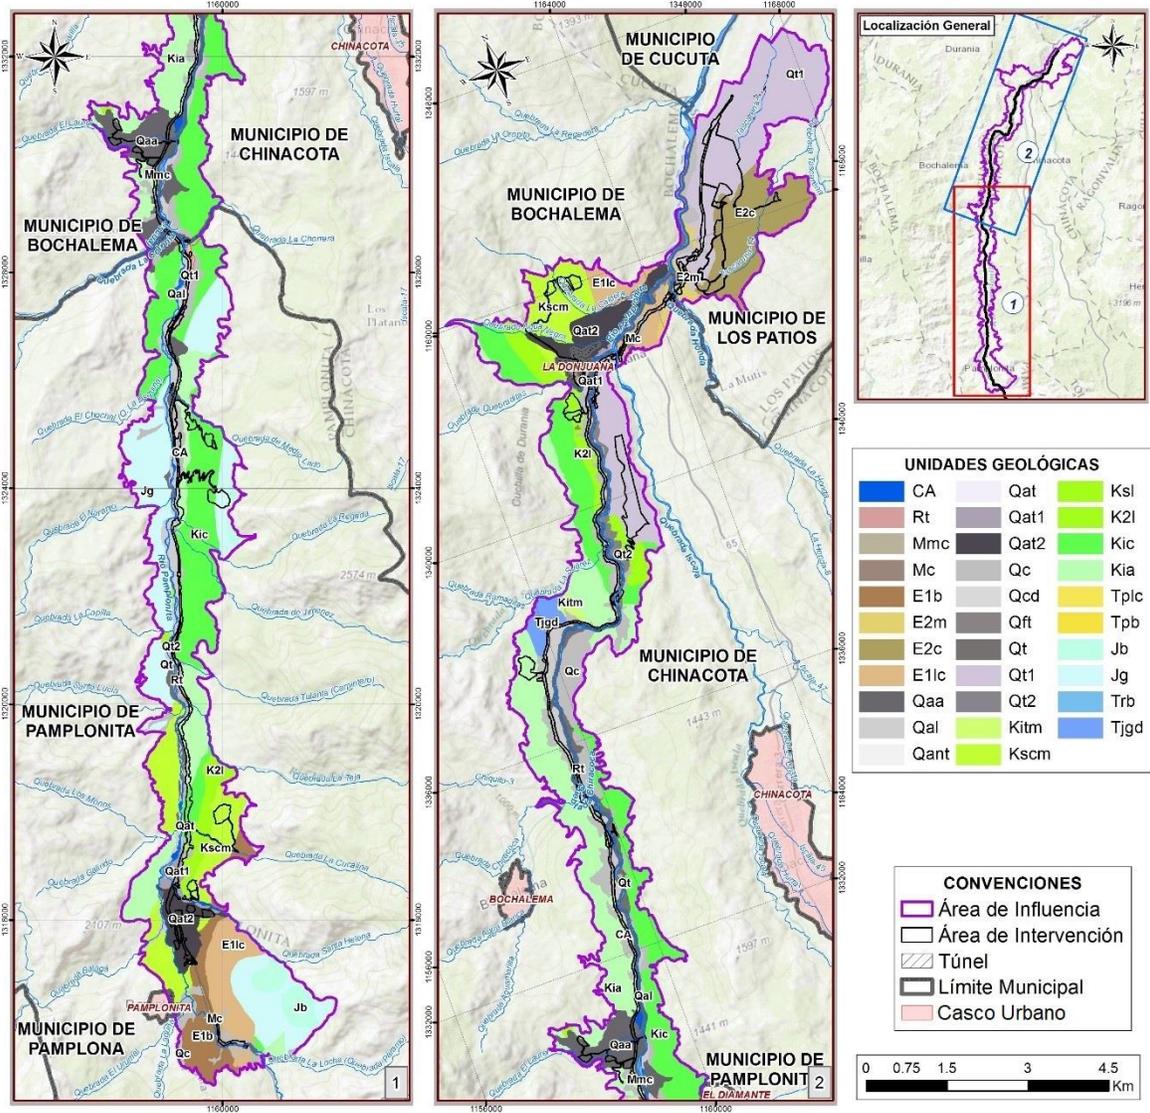
Figura 5.4 Mapa geológico área de influencia del proyecto

Esta unidad litológica aflora en el extremo sur y norte de la UF3 y extremo sureste de la UF4, ver Figura 5.4. Está compuesta de areniscas cuarzosas de grano fino a medio, micáceas, de color rojo a violeta, con intercalaciones de limolitas rojas, bastante fracturadas, también está constituida por areniscas micáceas rojas y lodolitas grises micáceas intercaladas con areniscas de color gris en capas medias; sobre la vía Cúcuta – Pamplona se observan capas medias de arcillolitas, limolitas y conglomerados polimícticos, matriz soportados, con armazón de gravas de cuarzo, feldespato y líticos, angulares de regular selección; matriz arenosa de grano medio, cuarzosa. (INGEOMINAS, 2011).

En el extremo sur de la UF3, la Formación Girón se encuentra afectada por fallas inversas de dirección NW-SE y fallas menores que ponen en contacto esta unidad litológica con bloques aislados de sedimentos de la Formación Bocas (Figura 5.4). Al norte de la UF3, la Formación Girón entra en contacto con rocas cretácicas de la Formación Capacho, a través de la Falla de Pamplona, de dirección dominante N-S con variación NE-SW en la zona de contacto con la Formación Capacho; en este sector se identificaron lineamientos fotogeológicos de dirección NNE-SSW, paralelos a la Falla de Pamplona.

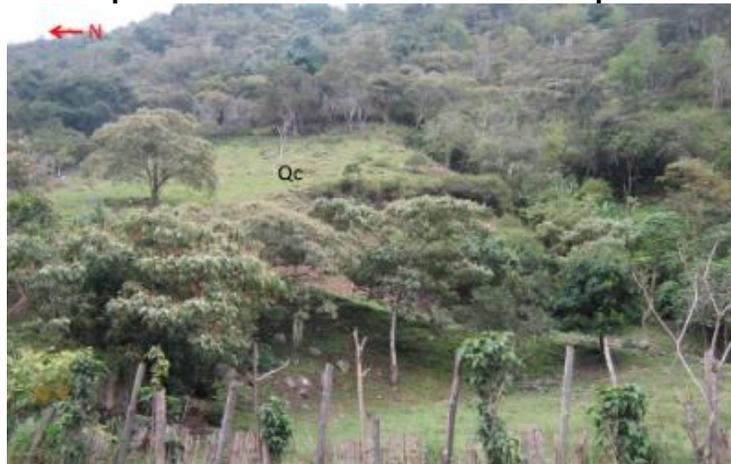
Fotografía 5.1 K43+340. Depósitos coluviales costado oriental de la vía Cúcuta – Pamplona. Vereda San Antonio de Pamplonita.

Es el tipo de depósitos cuaternarios que se presenta con mayor frecuencia y a todo lo largo del área de influencia de proyecto. Asociados a las laderas de ambas márgenes del Río Pamplonita, y a la actual vía Cúcuta – Pamplona. Se caracterizan por proceder de deslizamientos y flujos, principalmente, de poca extensión, pendientes entre fuertemente onduladas (12-25%) hasta muy escarpadas (>75%), ver ejemplo en Fotografía 5.1.

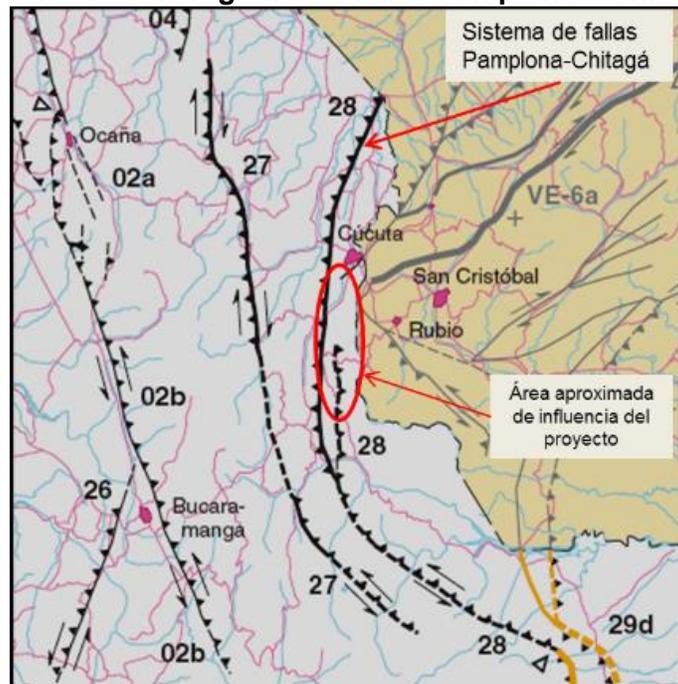
Figura 5.6 Sistema regional de fallas Pamplona – Chitagá (28)

En el área de influencia del proyecto, el sistema de fallas Chitagá - Pamplona, es de dirección dominante NS a NNE-SSW; pone en contacto rocas del Jurásico con rocas del Cretáceo. La Falla de Chitagá es una falla inversa de cabalgamiento, de sentido sinistral (izquierdo-lateral), su trazo se determina por la presencia de escarpes prominentes continuos, cambios abruptos en la pendiente en ambos lados de la falla y alineación de cuchillas; (ver ubicación aproximada en Figura 5.6). La Falla de Chitagá es la más grande y larga del flanco oriental del Macizo de Santander, y el trazo de la falla se ha identificado aproximadamente entre 700 y 1000 m del área de intervención del proyecto, a excepción del área de las ZODME´s 360, 345 y 332C, las cuales se ubican entre 0 – 300 m al oeste del trazo de la falla.

La Falla Pamplona se extiende desde el Norte con dirección Sur a SSW, hacia el oeste de Pamplona. A lo largo de la mayor parte de su mitad Norte, la arenisca de la Formación Aguardiente constituye un risco central sobresaliente a lo largo de esta franja. La falla Chitagá es la más larga y grande del flanco oriental del Macizo de Santander. Al este y noreste de Pamplona, el Sinclinal de Pamplonita bordea la falla por el oeste, y este complejo de fallas incluye fallas inversas.

La Falla de Pamplona se extiende desde el sur, desprendida de la Falla de Morro Negro, 5 km al oeste del municipio de Cácuta, continua con dirección norte sobre la margen izquierda del Río Pamplonita, poniendo en contacto rocas cretácicas al oeste, las cuales cabalgan sobre rocas paleozoicas y jurásicas al este. La Falla de Pamplona intercepta aproximadamente el corredor de diseño hacia el K35+500, con un ligero cambio de dirección por efecto de fallas NEE que guardan influencia con la prolongación de la Falla de Boconó en Colombia.

La Falla de Pamplonita o del Río Pamplonita se desprende de la Falla de Chitagá en el Sur desde el sector de La Lejía, continua sobre el costado este del área urbana de Pamplona y subparalela al trazado de la UF3-4-5 en su costado interno, sigue el cauce de la Quebrada La Laguna y atraviesa la zona urbana de Pamplonita, para seguir en su parte final el curso del Río Pamplonita, hasta confluir con la Falla de Pamplona en cercanías al K35+600 sobre la UF3. El trazo de esta falla es casi paralelo al área de intervención del proyecto, específicamente se cruza entre K26+650 a K29+800, K32+700 a K32+880, K36+200 a K36+900, K40+680 a K41+100, K45+400 a K45+800, K46+130 a K46+180.

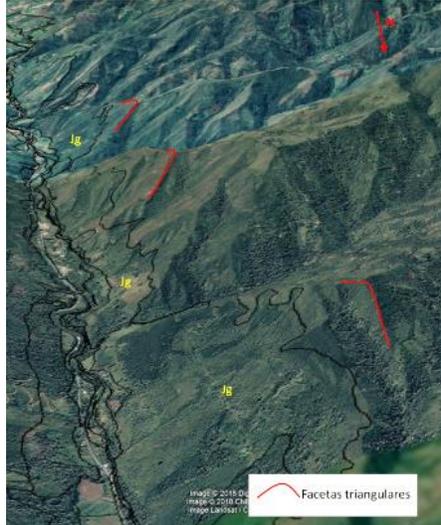
Figura 5.10 Panorámica de Formación Girón (Jg) en área de influencia del proyecto

El tercer sector donde afloran estas rocas jurásicas se presenta en la ladera oriental del Río Pamplonita, controladas por fallas elongadas de dirección N-S, al oriente por una falla inversa de cabalgamiento con buzamiento al oriente y que pone en contacto estas rocas con rocas sedimentarias de la Formación Bocas (Jb); hacia el occidente por una falla de rumbo sinistral, que pone en contacto estas rocas con rocas sedimentarias cretácicas. Como evidencia de falla, esta región se caracteriza por un patrón de drenaje subparalelo de dirección NE-SW con desarrollo de facetas triangulares (Figura 5.10) y silletas alineadas y orientadas en dirección NS (Fotografía 5.3).

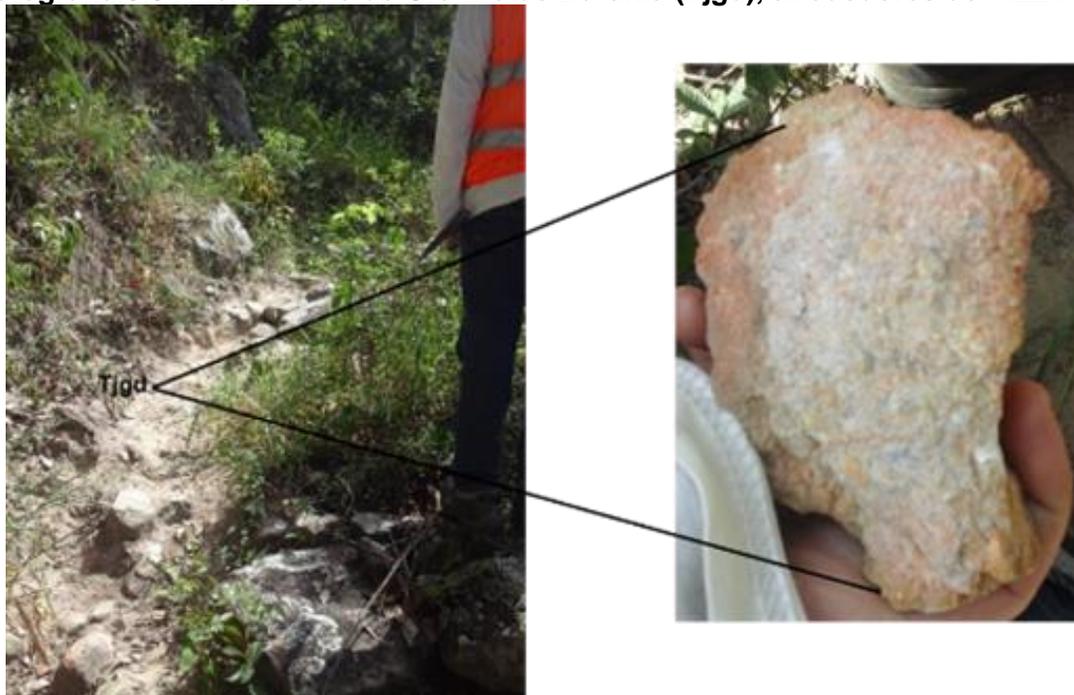
Fotografía 5.5 Afloramiento de Granito de Durania (Tjgd), alrededores del K22+440

Se caracteriza por ser una roca intrusiva, félsica, color beige, fanerítica, con minerales de moscovita, medianamente compacta, con diques y venas de cuarzo de ancho 10 cm; se observa con meteorización moderada (grado III). Fotografía 5.5.

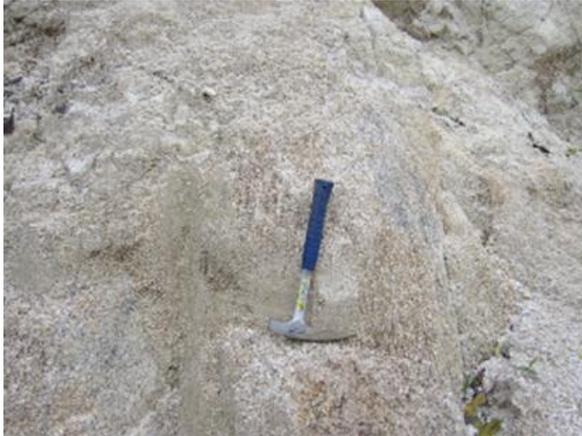
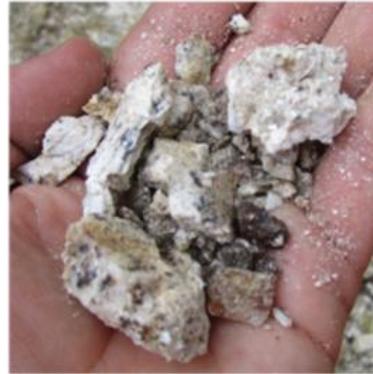
Fotografía 5.6 Afloramiento de Granito de Durania (Tjgd), aproximadamente en K23+280

En alrededores del K23+280, la roca es intermedia tipo granito, textura fanerítica, con minerales de cuarzo, feldespato y moscovita; se presenta como una intrusión altamente meteorizada entre rocas del Cretácico, Fotografía 5.6.

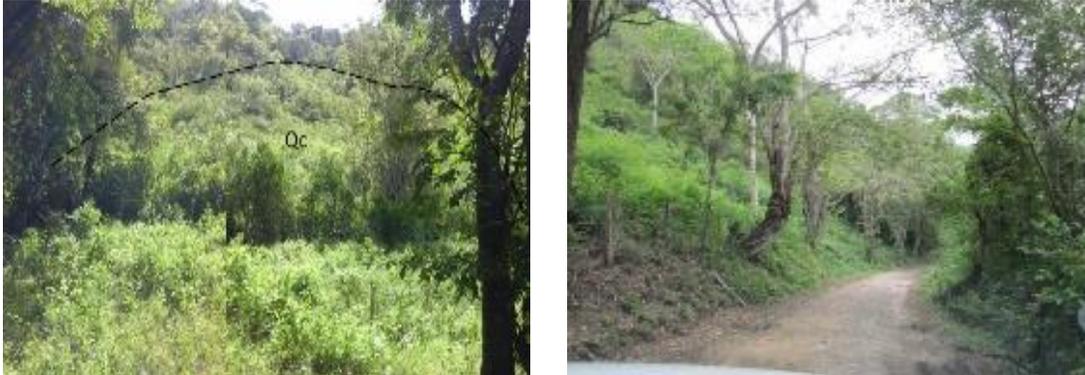
Fotografía 5.9 Depósitos de ladera cubriendo la Formación Tibú – Mercedes (Kitm)

Se observa como una intercalación de estratos gruesos de areniscas calcáreas, de grano fino, color gris oscuro, espesor 50 cm – 1,5 m y lodolitas calcáreas, grises oscuras, de espesor 50 cm; la roca se encuentra muy fracturada y desarrolla pequeños depósitos de ladera, no cartografiables (Fotografía 5.9).

Estas rocas presentan estratificación N25W/48NE, se caracteriza por ser continua (>10m), espaciamiento <5cm, forma ondulada, rugosa, ligeramente abierta (<0.5cm), sin relleno y seca. Presenta también un sistema de diaclasas de dirección N45E/73NW, la cual favorece el fracturamiento subvertical que muestra la Fotografía 5.8; es un fracturamiento discontinuo (<2m), espaciamiento próximo (5-30cm), de forma ondulada y rugosa, ligeramente abierta (<0.5cm), sin relleno y seca.

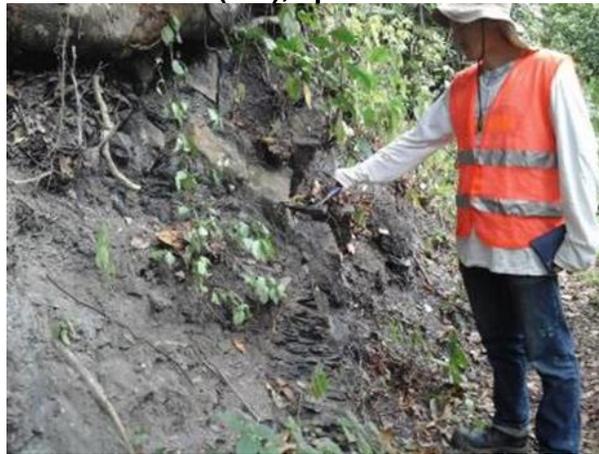
Fotografía 5.11 Zona de contacto entre sedimentos de Formación Capacho (Kic) y Formación La Luna (K2I), aproximadamente K19+500

Aproximadamente en el K19+500 se presenta una zona de contacto entre rocas de las formaciones Capacho y La Luna. Se observa intercalación de areniscas grises oscuras, calcáreas, de grano fino con venillas de caliza, espesor 15-30 cm, con estratos de lodolitas de espesor 50-60 cm, muy fracturadas. La estratificación es N8E/50W, Fotografía 5.11. Este tramo de la vía es inestable, a pesar de que la estratificación se presenta en sentido contrario a los taludes; corresponde a zona de contacto, que junto con sistemas de diaclasas forman prismas, susceptibles a volcamiento.

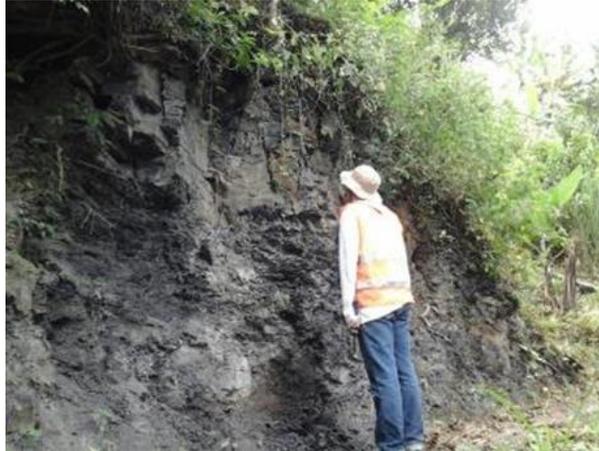
Fotografía 5.12 Afloramiento Formación Capacho (Kic), aproximadamente K19+720

En K19+720 se observa afloramiento de esta unidad litológica cerca del contacto con la formación Luna, con una composición de lodolitas grises oscuras, altamente fracturadas, intercaladas con algunos estratos de areniscas muy fracturadas, no calcáreas. Presentan estratificación N5E/20E, discontinua (<2 m), con espaciamiento muy junto (<5 cm), cerradas, de forma escalonada, rugosas y secas, Fotografía 5.12.

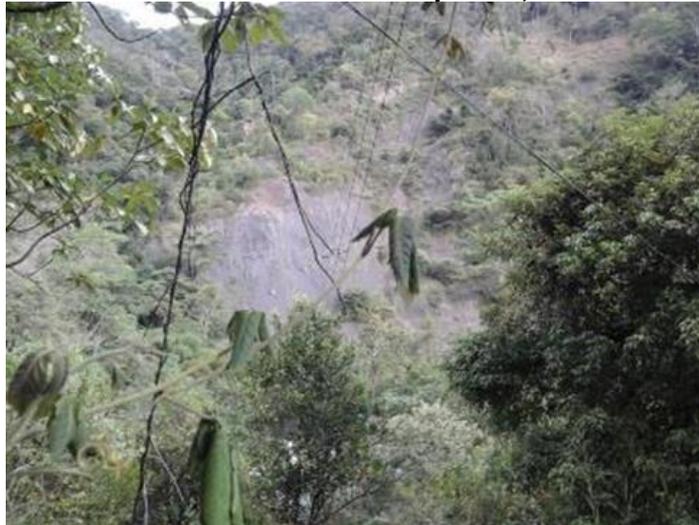
Fotografía 5.15 Panorámica de deslizamiento planar, ladera oriental del K19+500

En la zona de contacto con la formación Capacho, aproximadamente entre K17+140 a K19+700, se presenta alta susceptibilidad a movimientos en masa, de tipo planar, como se observa en Fotografía 5.14 y Fotografía 5.15.

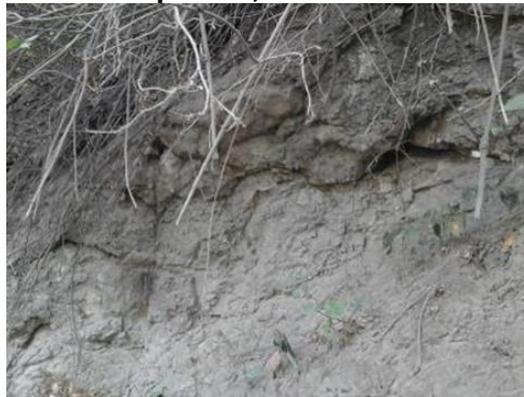
Fotografía 5.16 Afloramiento de Formación Colón – Mito Juan (Kscm), margen derecha del río Pamplonita, frente a K17+700 al K18+500

alteran y poca capacidad de soporte de inclinaciones elevadas. Generalmente estas áreas se saturan con facilidad a través de las intercalaciones de areniscas. Sobre la margen derecha del río Pamplonita, frente a K17+700 al K18+500 aproximadamente (Fotografía 5.16), se identificaron afloramientos de esta unidad litológica, que corresponden a intercalación de estratos de areniscas de grano fino, con venas de caliza, color gris oscuro, compactas con desarrollo de nódulos de diámetro 2-10 cm, no calcáreo, de espesor 5-10 cm; intercalado con calizas grises oscuras. Esta unidad litológica subyace a la terraza aluvial El Caney (Chinácota), Figura 5.22.

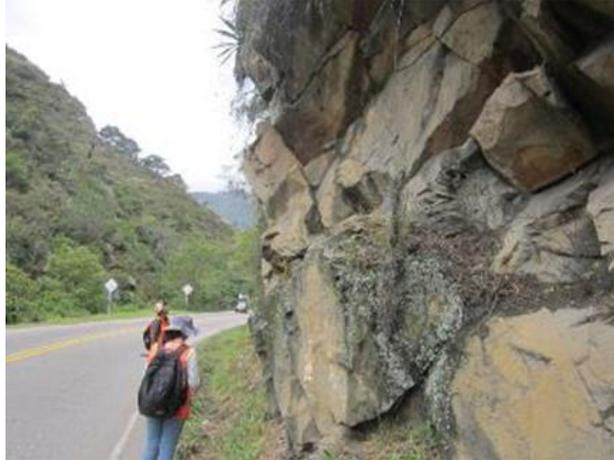
Fotografía 5.17 Formación Barco (E1b), sobre la vía actual, aproximadamente en el portal de salida del túnel

En el área de influencia y zona de túnel específicamente, se caracteriza por la presencia de areniscas grises y amarillentas de grano fino, con estratificación cruzada y alternando con limolitas y arcillolitas oscuras. Aparece en capas de 0,3 a 20 m de espesor y tanto el contacto superior como el inferior, son concordantes (Fotografía 5.17).

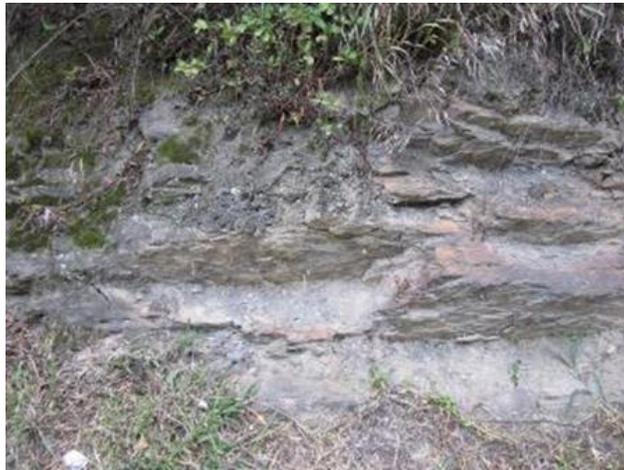
Fotografía 5.18 Afloramiento Formación Barco en K48+400

En cercanías al contacto con la formación Los Cuervos, se observa con estratificación subhorizontal, y estratos de areniscas y alternancia decimétrica de areniscas de grano fino de color gris claro, moderadamente meteorizadas, con presencia de limolitas muy fracturadas y arcillolitas color gris azulado, Fotografía 5.18.

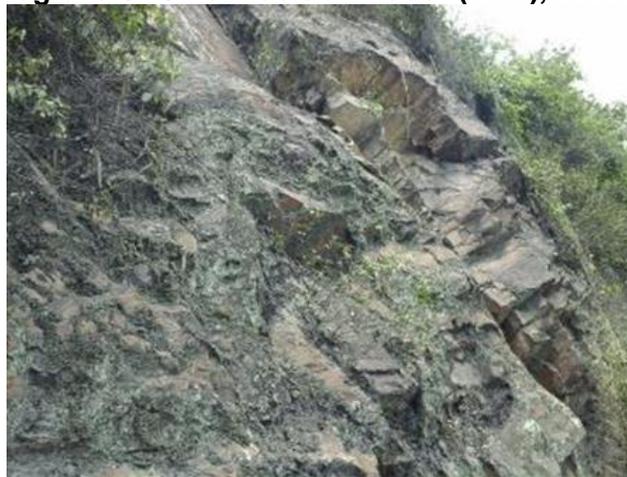
Fotografía 5.19 Formación Mirador (E2m), K14+320

En alrededores del K14+320 se identificaron afloramientos de areniscas grises medias, compactas, meteorización leve (II), estratificación paralela a cruzada y ondulada; espesor de estratos 0,7-2 m, intercaladas con shales carbonosos, venas delgadas con mineralización de azufre que le dan un tinte amarillo y pardo oscuro por presencia de óxidos de hierro, espesor 12-15 cm. La estratificación en esta zona es N30E/30SE, continua (>10m), estratos próximos (5-30 cm), cerrados, de forma plana y rugosa, secos, Fotografía 5.19.

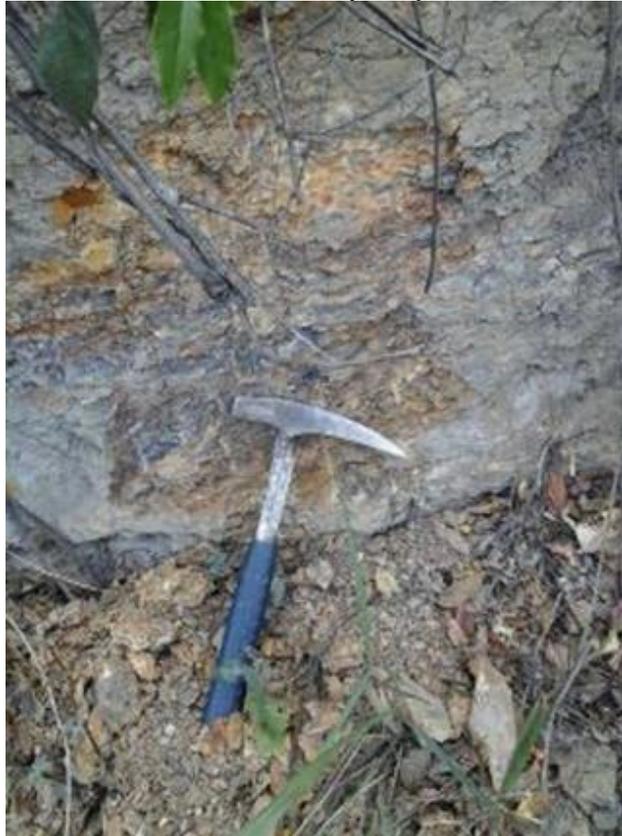
Fotografía 5.20 Formación Mirador (E2m), alrededores de K14+600

En alrededores del K14+600, se observa un predominio de lodolitas grises de meteorización moderada a alta (III a IV), abundantes óxidos de hierro que le dan una coloración pardo rojiza, Fotografía 5.20. En este sitio, la estratificación varía a N80W/40NE, continua (>10 m), estratos muy juntos (<5 cm), ligeramente abiertas (<0.5 cm), sin relleno, de forma escalonada y lisa, seca.

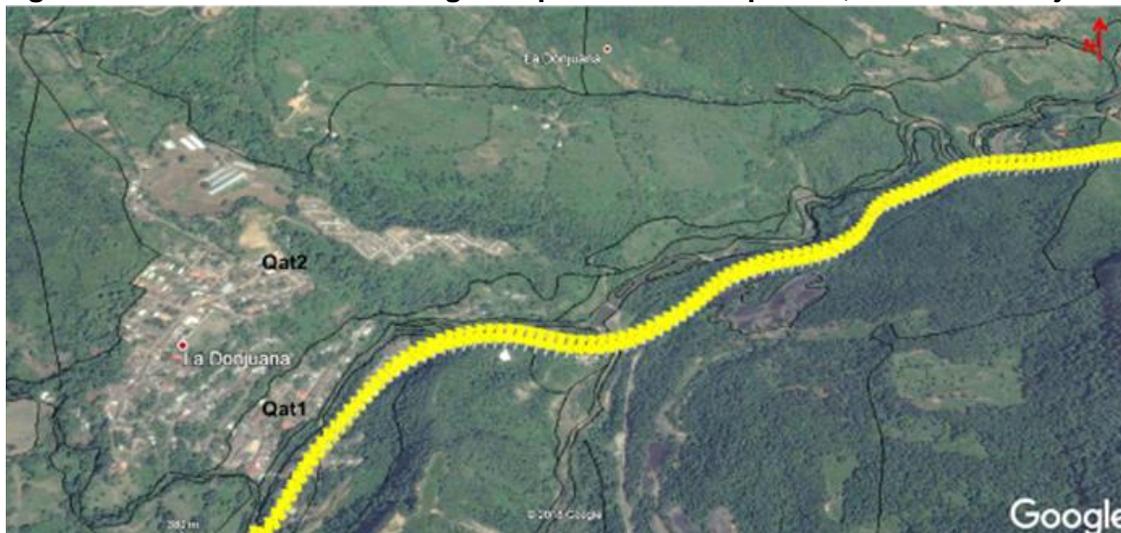
Figura 5.28 Abanico terraza margen izquierda río Pamplonita, sector La Donjuana

Estos depósitos cuaternarios son comunes a lo largo del área de influencia del proyecto. Se presentan de dimensiones variadas, y algunos de ellos evidencian varios eventos, los cuales pudieron ser cartografiados como Qat1 y Qat2. En Tabla 5.5 se identificaron los puntos de cruce del área de intervención con estos depósitos cuaternarios. La Figura 5.28 muestra un ejemplo de estos depósitos cuaternarios que caracterizan el área de influencia del proyecto.

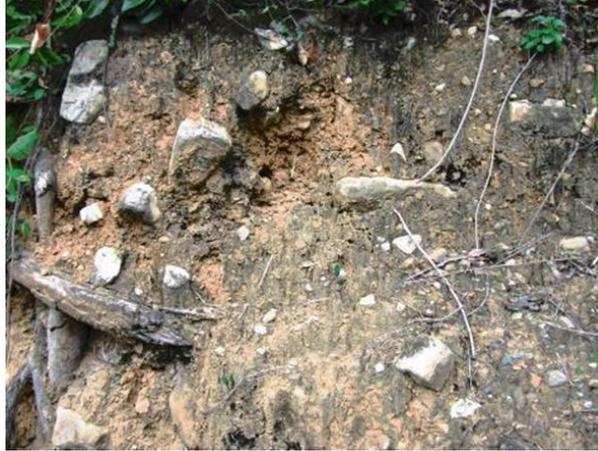
Fotografía 5.21 Afloramiento de Terraza Los Patios, ladera externa de K11+680

Entre el K0+00 y K13+760, aproximadamente, se cruza a través de la denominada Terraza de Los Patios, ubicada en la margen derecha del río Pamplonita, sobre la cual está asentado el municipio Los Patios. Esta terraza mantiene una altura constante de 38 m por encima de la llanura aluvial, con un gradiente de 1,5°. Sobre la actual vía Cúcuta – Pamplona, en la ladera externa del K11+680, se observó afloramiento de esta terraza compuesto de clastos subredondeados a subangulares de areniscas, matriz arena gruesa, diámetro entre 15-40cm, no muestran orientación de clastos.

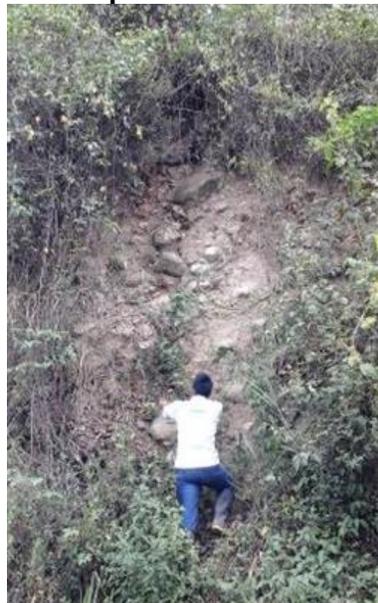
Fotografía 5.22 Composición de terraza de Chinácota

Aproximadamente entre K15+900 y K17, el proyecto vial cruza en la base de la gran terraza aluvial denominada Terraza de Chinácota. Esta terraza tiene una longitud de 14,5 km, desde el sector Campoalegre en la cabecera de la quebrada Iscalá hasta el río Pamplonita frente al Corregimiento La Donjuana. Tiene un ancho que varía entre 500 m y 1000 m; tiene un espesor estimado de 120 m y ha rellenado un valle profundo aún más profundo que el valle actual. El gradiente de su superficie es 3° bajando de una altura de 1400 a 800 m. El depósito está compuesto de flujos detríticos torrenciales con clastos muy grandes hasta de tamaño métrico, angulares a subangulares y en menor proporción subredondeados. Son polimícticos y su composición refleja las rocas de las formaciones cretácicas y jurásicas que afloran en la cabecera de la cuenca de drenaje; predominan clastos de cuarzo-arenitas (Fotografía 5.22).

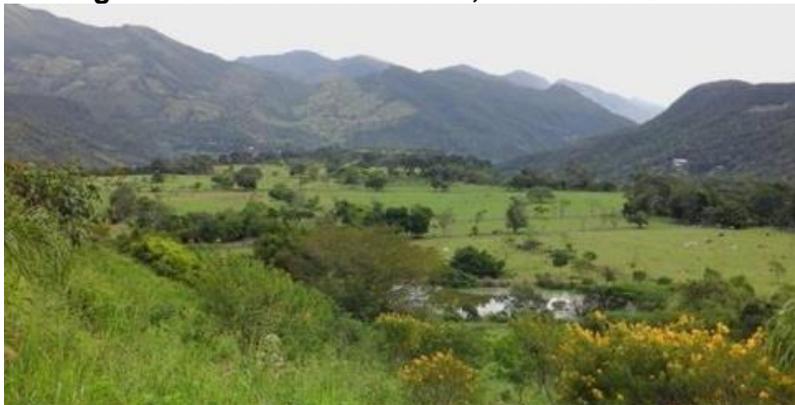
Fotografía 5.23 Plano de terraza, Terraza de Chinácota

Los flujos detríticos torrenciales constituyen el mayor volumen del depósito, pero se intercalan con gravas fluviales de cantos rodados bien redondeados muchas veces con cierta imbricación, indicando que no se trata solo de flujos torrenciales como sugiere Usselman (1979). Se ha notado una estratificación en estos horizontes y niveles que indican la presencia de canales de drenaje. Casi todo el depósito parece clasto-soportado, sin embargo, ciertos horizontes deben tener bastante material fino y arcilloso, por la presencia de acucludos, donde el agua subterránea brota sobre un determinado nivel impermeable. En general, la superficie de la terraza presenta un plano bien uniforme pero cerca de Chinácota se presentan tres niveles escalonados de terrazas muy poco profundos erosionados por la quebrada Iscalá (Fotografía 5.23).

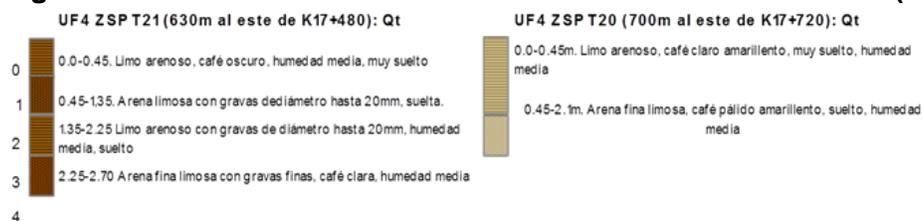
Figura 5.32 Sondeos realizados en Terraza aluvial de Chinácota (Qt)

No se observan otras evidencias de deformación o en la superficie de la terraza, lo cual es sorprendente porque se encuentra en una zona por donde pasan las principales fallas y donde se conectan distintos sistemas de fallas, inclusive Boinet et al., (1985) mencionan la presencia de la Falla Chinácota, sin presentar ningún indicio en superficie para corroborarlo (INGEOMINAS, 2009). Esta unidad de la terraza aluvial de Chinácota está conformada en sus primeros 3 m de profundidad, por suelos limo arenosos, muy sueltos de espesor 0,5-2,5 m, y arenas a arenas limosas con gravas angulares y subangulares de diámetro <0,5 cm, pardo oscuras, de compactación y humedad bajas, espesor 0,5-1,5 m, Figura 5.32.

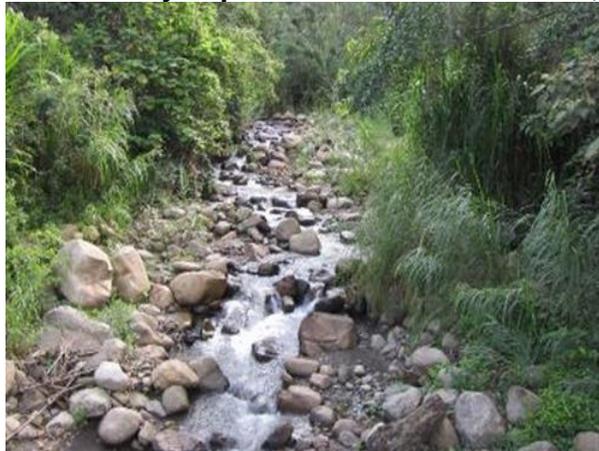
Fotografía 5.24 Cauce activo y depósitos aluviales recientes, quebrada La Teca

Se observan a todo lo largo del área de influencia del proyecto, como depósitos recientes, angostos asociados al río Pamplonita y algunos de sus afluentes. En general, están conformados por un predominio de gravas y cantos rodados sueltos, móviles, y en menor proporción arenas sueltas. La extensión de estos depósitos está controlada por un relieve montañoso que conforma las márgenes del río Pamplonita, Fotografía 5.24 y Fotografía 5.25.

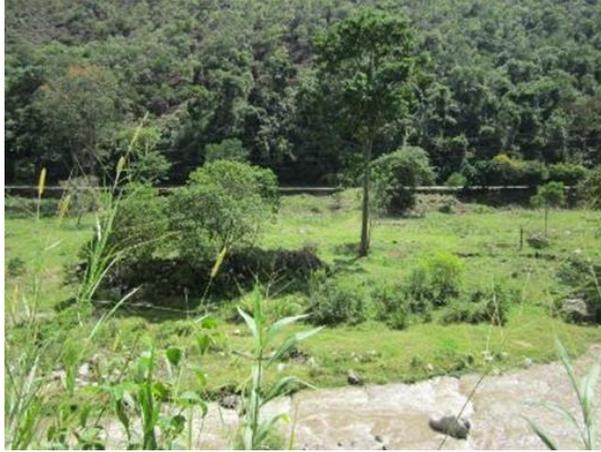
Fotografía 5.25 Depósitos aluviales, margen derecha río Pamplonita, aproximadamente en K30+100

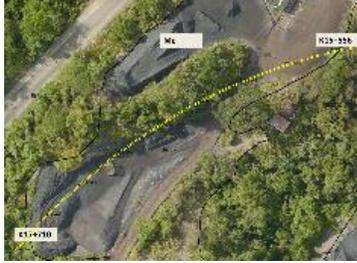
Minería de carbón	Mc	15+551	15+710	Área estimada del depósito por fotointerpretación: 3,38 ha.

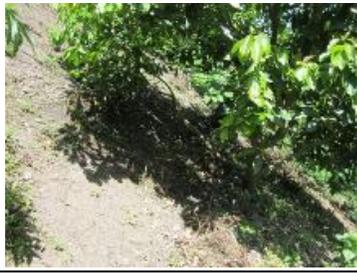
Tipo	Símb.	Abscisa		Descripción	Foto
Depósito coluvial	Qc	17+140	18+195	La vía pasa por la corona de deslizamiento activo, inestable. Área estimada del depósito por fotointerpretación: 13,89 ha.

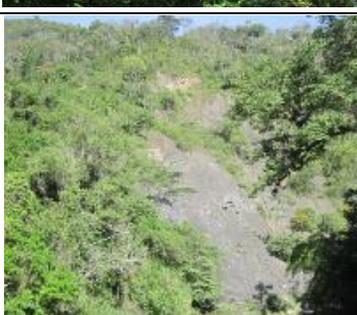
Depósito coluvial	Qc	18+927	19+380	Depósito de ladera, superficial; se desarrolla en shale muy fracturado y suelto, altamente inestable. Área estimada del depósito por fotointerpretación: 2,33 ha.

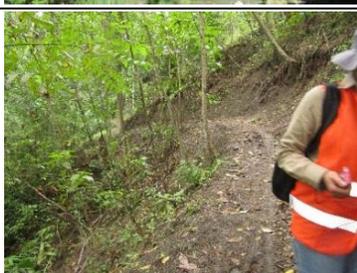
Depósito coluvial	Qc	19+474	19+700	Depósito de ladera, superficial; se desarrolla en shale muy fracturado y suelto, altamente inestable. Área estimada del depósito por fotointerpretación: 0,23 ha.

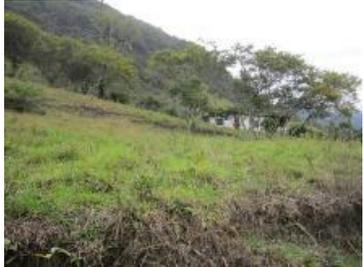
Depósito coluvial	Qc	44+930	45+000	Área estimada del depósito por fotointerpretación 2,76 ha.	
Abanico terraza	Qat1 Qat2	45+000	47+120	Área estimada del depósito por fotointerpretación 101,92 ha. Espesor 6-29 m (UF3-S28, UF3-S29, UF3-S31)

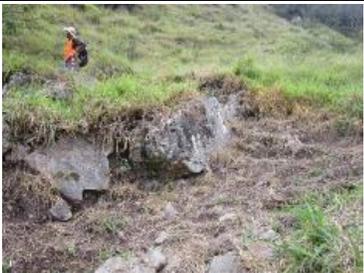
Depósito coluvial	Qc	47+589	47+780	Tramo túnel Área estimada del depósito por fotointerpretación 17,56 ha Espesor: 7m (UF3-S34)

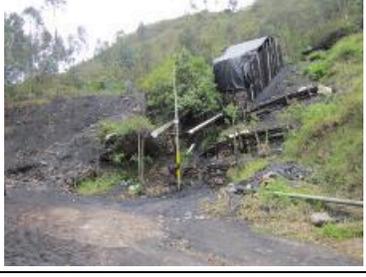
Minería de carbón	Mc	48+244	48+287	Área estimada 0,14 ha.

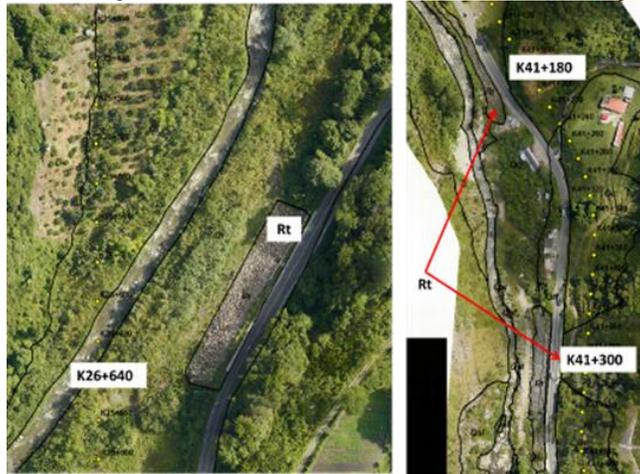
Figura 5.33 Llenos para control de erosión cercanos al paso de la vía

Dentro de esta categoría se identificaron obras realizadas sobre la vía como medidas de control de socavación del río Pamplonita, como se observa en cercanías al K25+650, Figura 5.33.

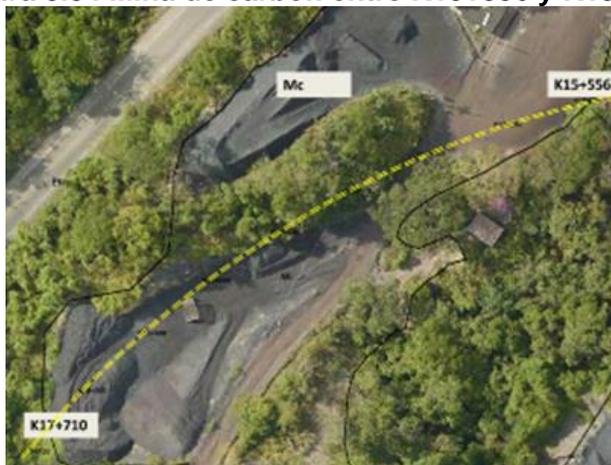
Figura 5.34 Mina de carbón entre K15+556 y K15+710

Dentro del área de influencia del proyecto se identificaron cuatro frentes de explotación de carbón y tres de materiales de construcción, ver Figura 5.34, Fotografía 5.26.

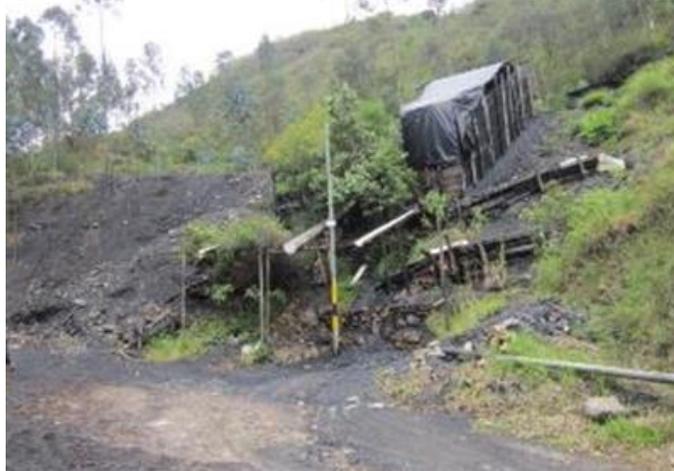
Fotografía 5.26 Mina de carbón entre K48+244 a K48+287

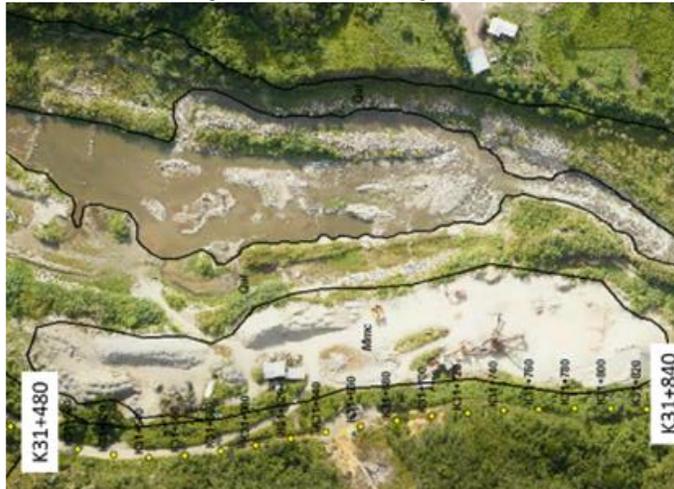
Figura 5.35 Acopio de materiales de construcción entre K31+480 a K31+840, margen izquierda río Pamplonita

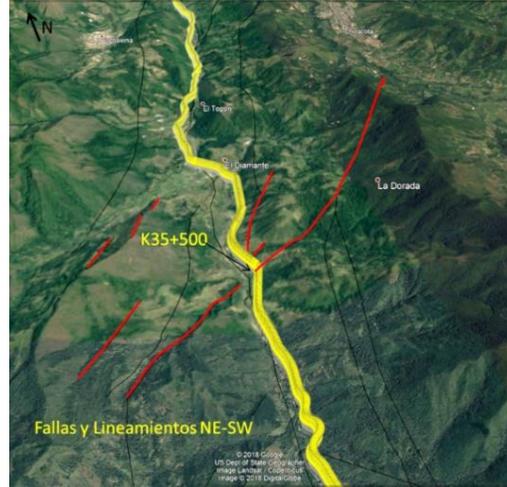
Dentro de este mismo sistema de falla y lineamientos, se identifica hacia el norte del área de influencia, fallas y lineamientos de dirección NE-SW, de menor extensión. Este sistema de fallas cruza aproximadamente por el K35+500 del trazado vial, con una dirección NE-SW, afectando principalmente a las unidades cretácicas Aguardiente (Kia) y Capacho (Kic), Figura 5.38.

Figura 5.38 Fallas y lineamientos NE-SW

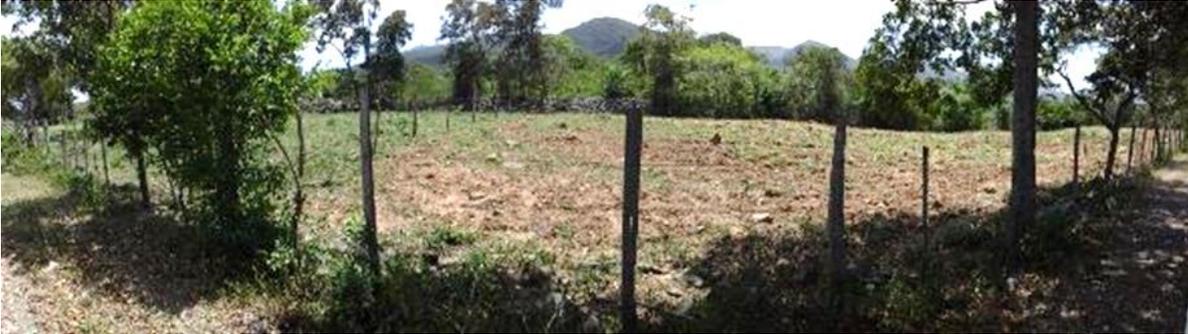
El trazado de la vía comienza en la abscisa K10+900, este tramo se determinó con base en su ubicación en la parte alta de la terraza aluvial de Los Patios (Qt1), en un relieve ligeramente ondulado (3-7%) a ondulado (7-12%), Fotografía 5.27. El plano de terraza aluvial (Qt1) está conformado por bloques de areniscas de grano fino, cuarzosas, micáceas,

Fotografía 5.27 Panorámica de terraza Los Patios (Qt1)

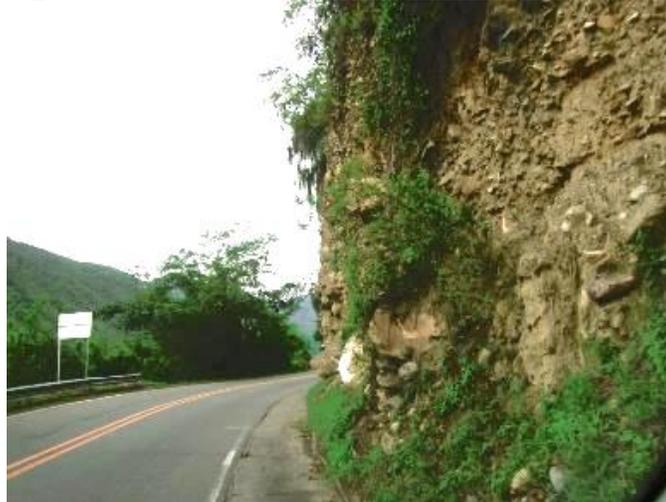
blancas con alteraciones amarillo-rojizas, redondeados a subredondeados, de diámetro >1 m, Fotografía 5.28.

Fotografía 5.28 Terraza aluvial, parte baja del K12+260

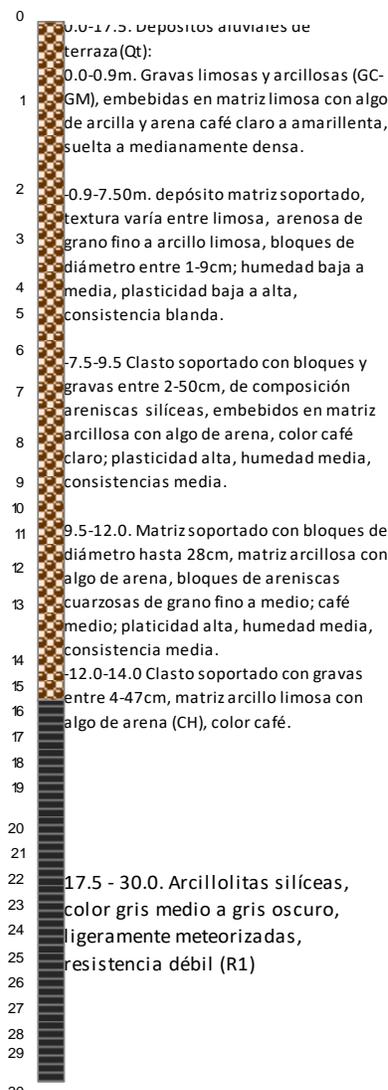
Figura 5.47 Sondeo UF5-S20, K14+380

Hacia la parte central del puente (K14+260) se identificaron depósitos coluviales medianamente densos, de 1 - 6 m de espesor, que suprayacen suelos residuales de limolitas moderadamente meteorizadas, altamente fracturadas y oxidadas (UF5-S19). En el K14+400, se realizó sondeo UF5-S20 (Figura 5.44), donde se encontraron 16m de depósitos aluviales matriz soportados a clasto soportados, matriz arcillosa con abundante limo, humedad media, plasticidad alta, consistencia blanda a moderadamente firme, clastos de areniscas silíceas, de diámetro 2 – 5 cm. Este material aluvial suprayace rocas sedimentarias de composición arcillolitas, muy fracturadas, y oxidadas en planos de diaclasas con inclinaciones de 60° y de 45°, apertura <1mm, sin relleno; presentan planos de fricción 70° y 60°.

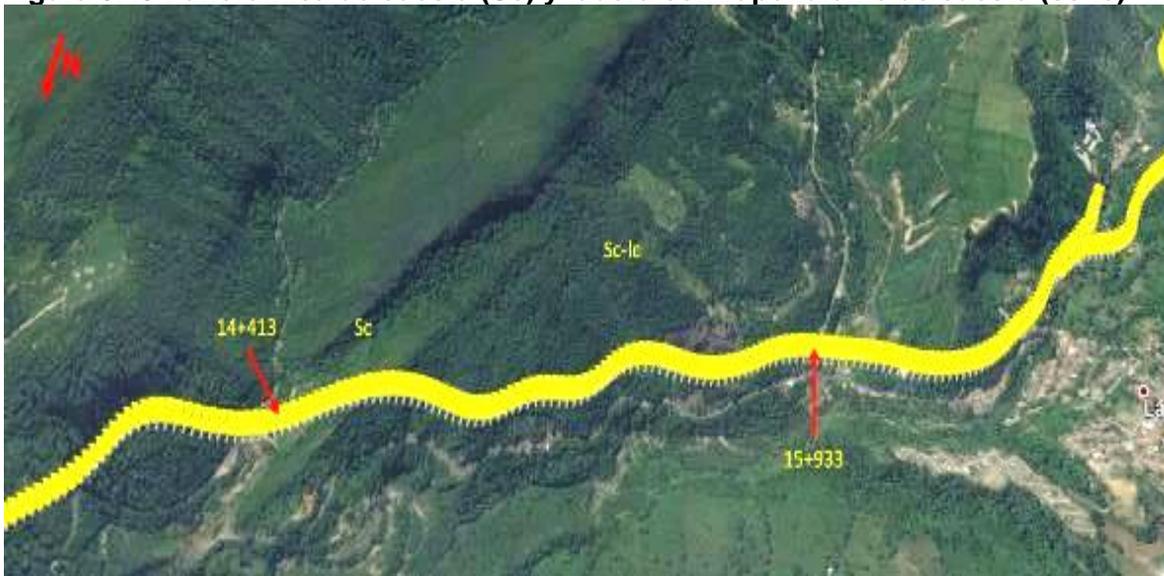
Se caracteriza por cruzar por rocas estratificadas en la margen derecha del río Pamplonita, en las formaciones Mirador, Carbonera y Los Cuervos; estas unidades de roca se presentan como cuestras (Sc), correspondientes a una ladera estructural de estratificación NE con buzamiento al SE y pendiente fuertemente quebrada (25-50%) y ladera contrapendiente de cuestra (SI-lc), Figura 5.49 y Figura 5.50.

Figura 5.49 Panorámica de cuestra (Sc) y ladera contrapendiente de cuestra (sc-lc)

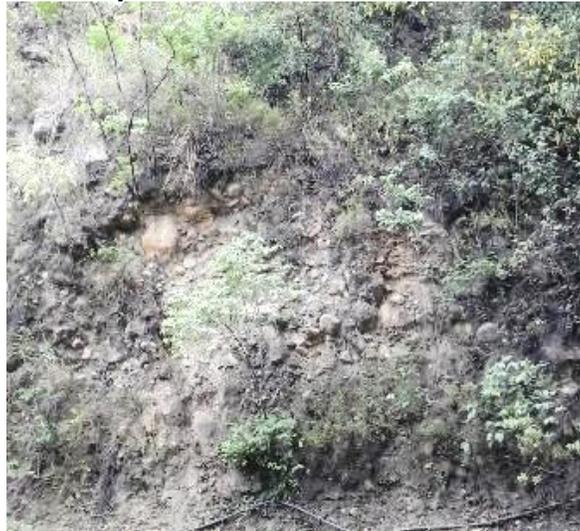
En observaciones en la base de la terraza (sobre la vía actual), esta unidad corresponde a depósitos clasto soportados antiguos, de clastos subredondeados a subangulares en un 70%, de composición areniscas compactas color beige, de grano medio, y calizas grises oscuras, con mineralización de caliza, levemente meteorizados. Matriz (30%), textura arenosa de grano medio a limosa, con fragmentos de roca pardo claros, Fotografía 5.29.

Fotografía 5.29 Depósitos de terraza aluvial de Chinácota (Qt1)

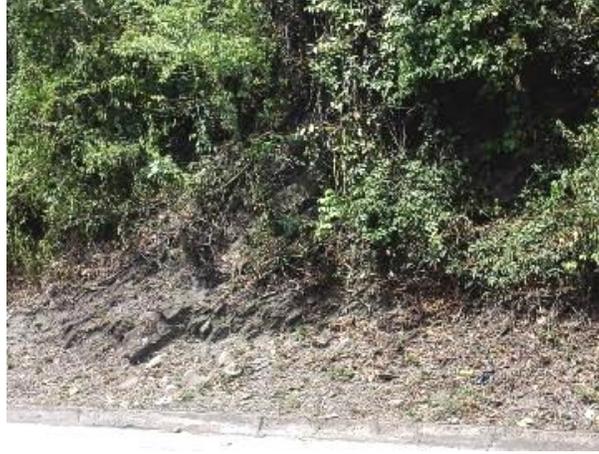
Esta unidad cuaternaria se observa suprayaciendo estratos delgados de lodolitas, de espesor 10 cm, interestratificados con areniscas de grano fino, micáceas, grises oscuras, compactas, con estratificación ondulada, meteorización moderada (grado III) y estratificación N32E/34SE, correspondiente a la formación Los Cuervos (E1lc), Fotografía 5.30. Entre K16+100 a K16+200 y K16+450 a K16+660, se espera cruzar por depósitos coluviales. En la Figura 5.53 se muestra la composición observada en sondeos realizados sobre este depósito, los cuales suprayacen rocas sedimentarias. Son depósitos matriz soportados, textura arena limosa con gravas y bolos polimícticos, subredondeados, de diámetro hasta 80cm; color marrón, consistencia firme a muy firme.

Fotografía 5.30 Estratos de Formación Los cuervos (E1lc) suprayacidos por terraza aluvial de Chinácota (Qt1), abajo del K16+140 aproximadamente

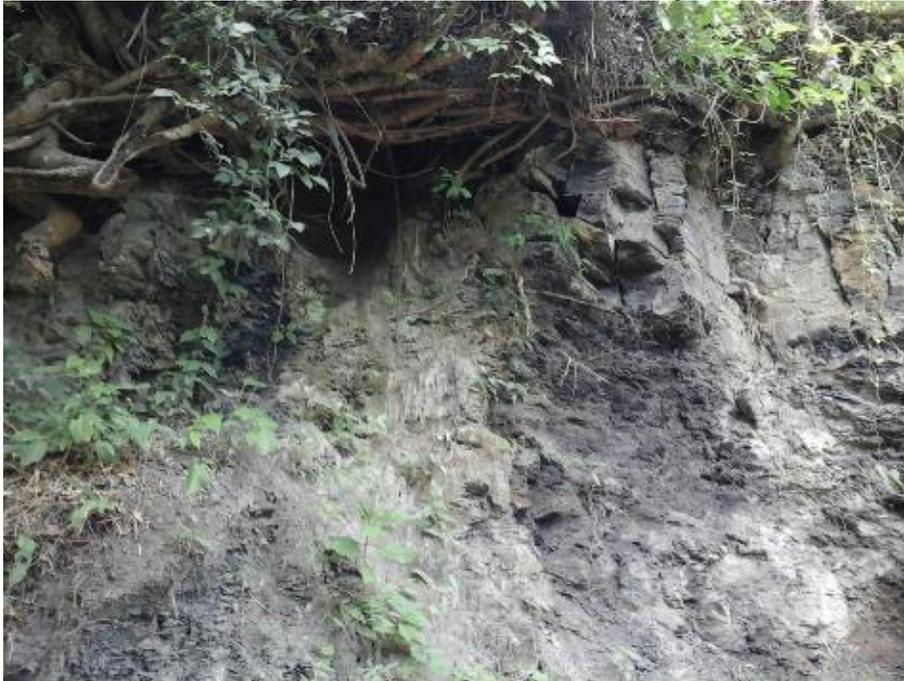
Fotografía 5.31 Afloramiento de estratos de areniscas y lutitas altamente fracturadas, al parecer de la Formación Capacho (Kic)
