**ESTUDIOS Y DISEÑOS DEFINITIVOS, FINANCIACIÓN, GESTIÓN AMBIENTAL,
PREDIAL
Y SOCIAL, CONSTRUCCIÓN, MEJORAMIENTO, REHABILITACIÓN, OPERACIÓN,
MANTENIMIENTO Y REVERSIÓN DEL CORREDOR VIAL PAMPLONA-CÚCUTA**

**ESTUDIO DE IMPACTO AMBIENTAL PARA LA CONSTRUCCIÓN DE LA DOBLE
CALZADA PAMPLONA-CÚCUTA, UF 3 - 4 - 5 SECTOR PAMPLONITA - LOS ACACIOS**

CAPÍTULO 5.1 CARACTERIZACIÓN DEL ÁREA DE INFLUENCIA. MEDIO ABIOTICO

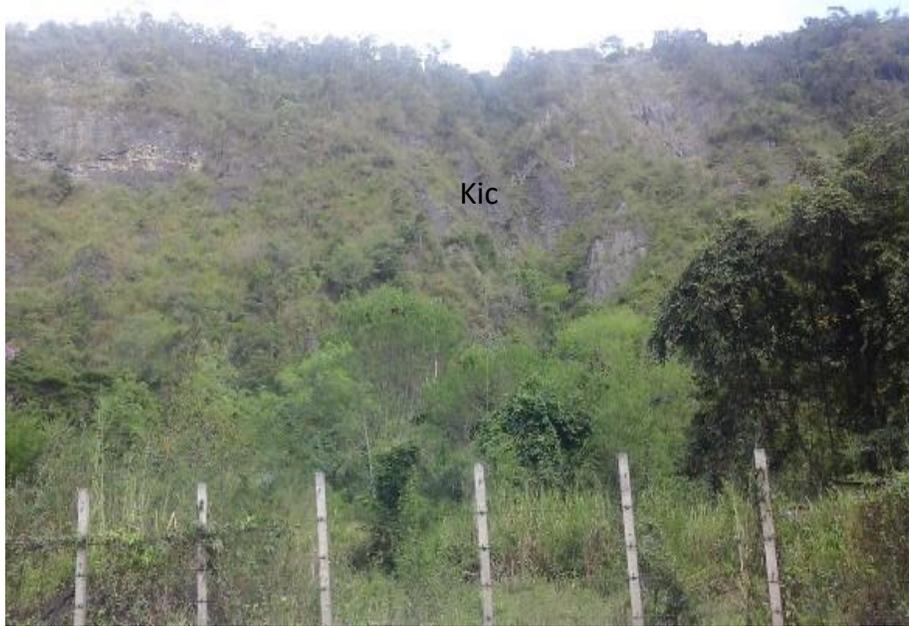
Entre K19+240 a K20+940, se cruza por zona de contacto entre rocas sedimentarias cretáceas de las formaciones Capacho (Kic) y La Luna (K2l), con intercalación de lutitas grises oscuras, muy fracturadas y areniscas de grano fino con características físicas similares, predominio de lutitas altamente fracturadas y alta susceptibilidad a movimientos en masa, Fotografía 5.31. Esta zona presenta abundante cobertura de depósitos de ladera, y es de pendiente fuertemente quebrada (25-50%) a escarpada (50-75%), Fotografía 5.32.

Fotografía 5.32 Panorámica de Formación Capacho (Kic), aproximadamente en K17+700

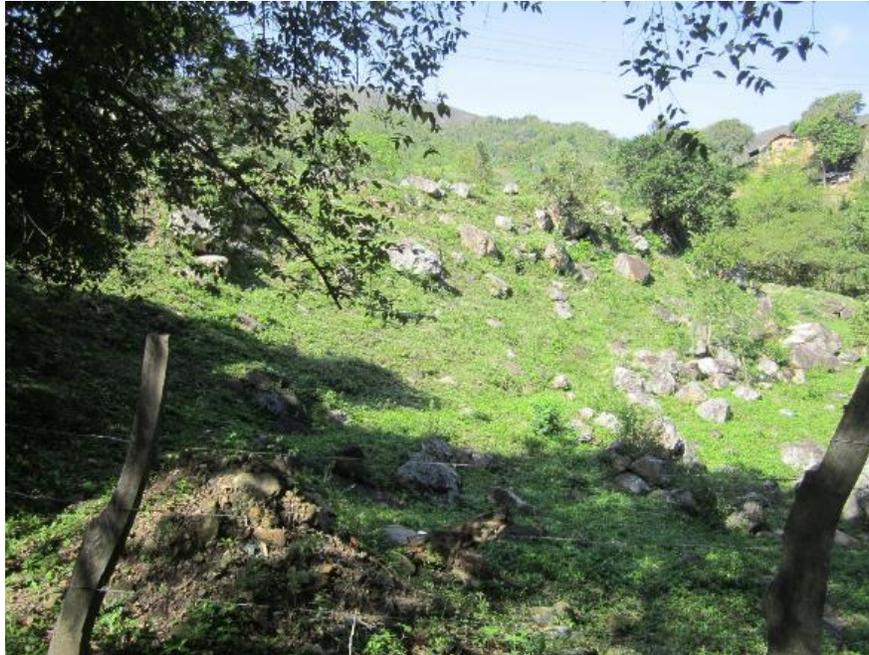
Entre K16+740 a K17+388 se cruza por el cauce activo del río Pamplonita (Fca), Plano aluvial confinado (Fpac) y terraza de acumulación (Fta), Figura 5.55 y Fotografía 5.33. Estas son geoformas angostas, controladas por las laderas que conforman el relieve de montañas estructurales que caracteriza las márgenes del río Pamplonita, con pendientes fuertemente onduladas (12-25%).

Fotografía 5.33 Terraza de acumulación (Fta) que cruza la vía en el tramo K16+984 – K17+140

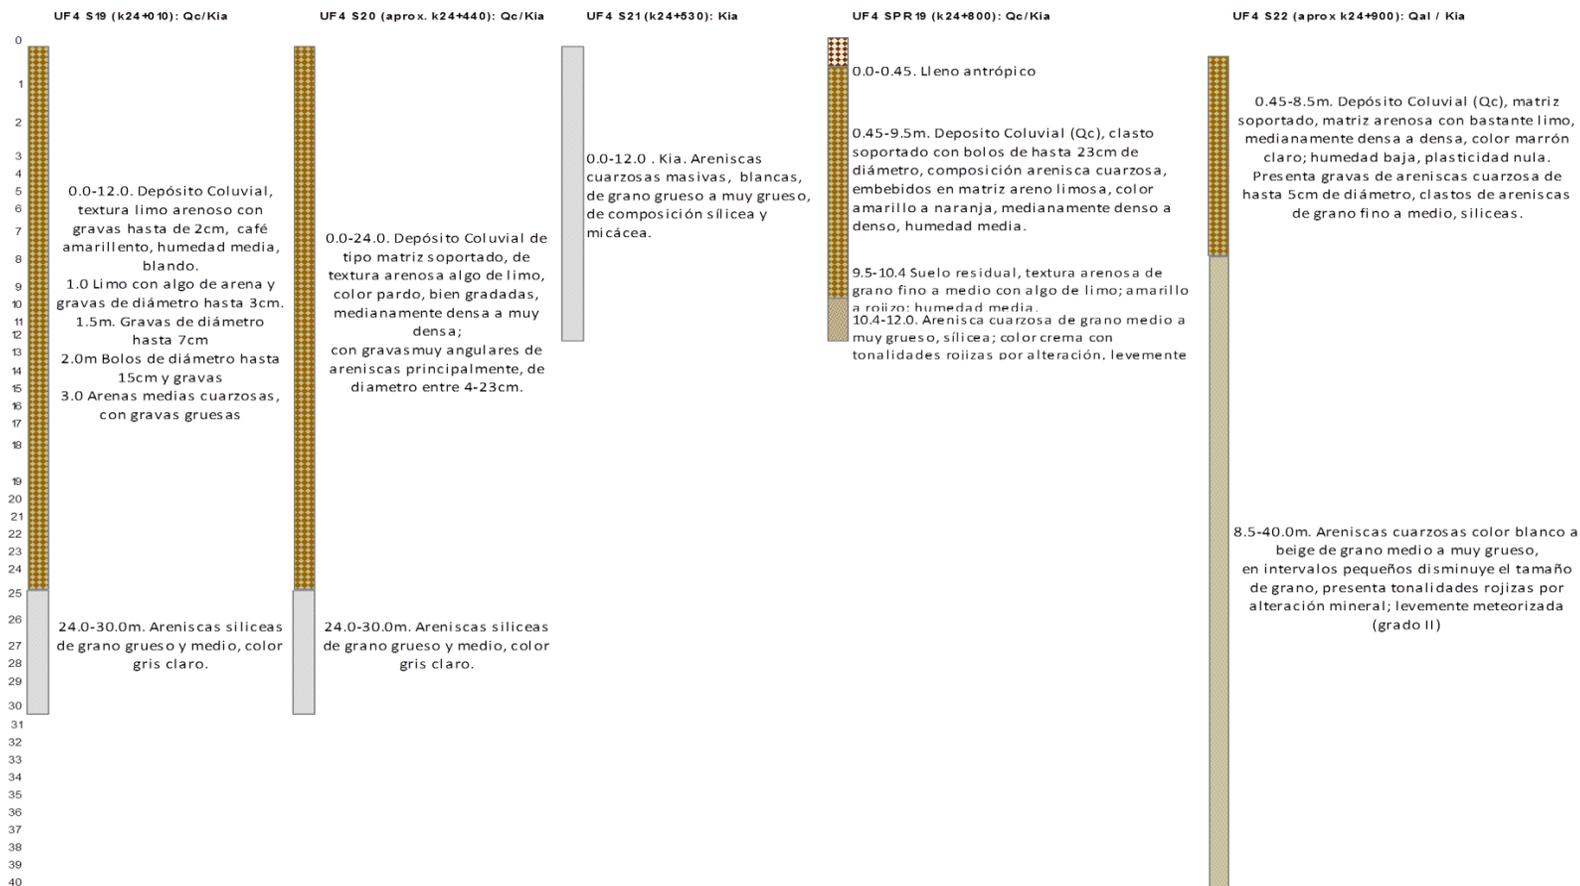
a los taludes a desarrolla y desfavorable para su estabilidad, Fotografía 5.34. En Figura 5.61 se observa la formación Aguardiente (Kia) con espesores entre 6-30 m, de composición areniscas silíceas de grano grueso y medio, color gris claro, areniscas cuarzosas color blanco a beige de grano medio a muy grueso, en intervalos pequeños disminuye el tamaño de grano, presenta tonalidades rojizas por alteración mineral; levemente meteorizada (grado II).

Figura 5.61 Sondeos en Formación Aguardiente entre K24+010 y K24+900

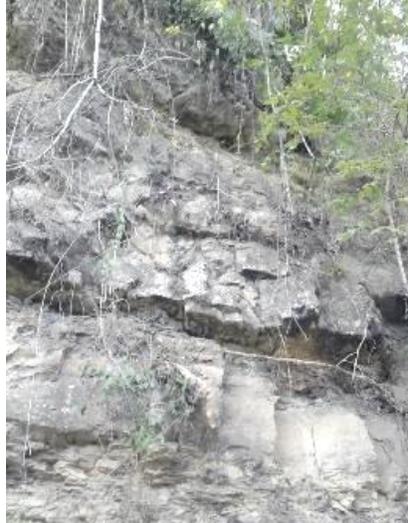
Esta unidad litológica se observa como intercalación de estratos gruesos de areniscas calcáreas, de grano fino, color gris oscuro, espesor 50cm – 1,5m y lodolitas calcáreas, grises oscuras, espesor 50cm. La roca se encuentra muy fracturada y desarrolla pequeños depósitos de ladera no cartografiados. Presenta estratificación N25W/48NE, favorable para la estabilidad de taludes, pues se observa en contra de la pendiente; es continua (>10m), capas muy juntas (<5cm), plano de forma ondulada y rugosa, ligeramente abierta (<0.5cm), sin relleno y secas, Fotografía 5.35.

Fotografía 5.35 Rocas de la Formación Tibú – Mercedes (Kitm), (K22+320 aprox.)

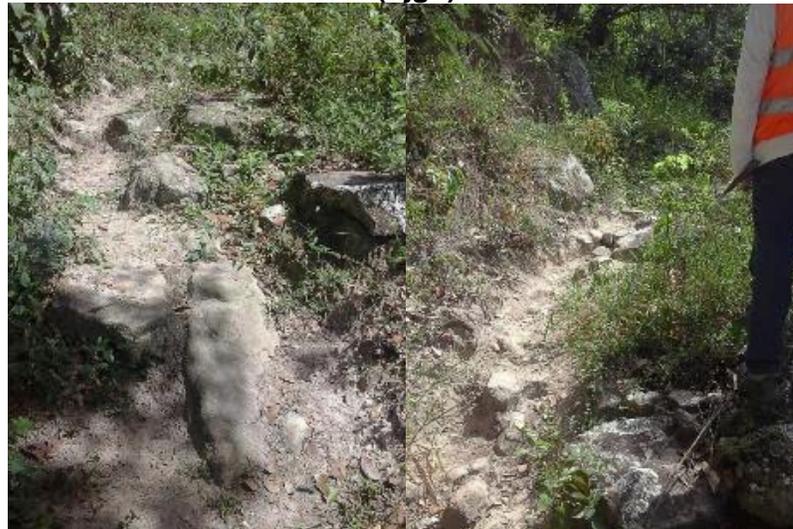
Aproximadamente en el K22+440 se identificó contacto entre rocas de la formación Tibú – Mercedes con rocas del Granito de Durania; es un contacto discordante, con orientación N64W/68SW, ver Fotografía 5.36.

Fotografía 5.36 Contacto entre Formación Tibú – Mercedes (Kitm) y Granito de Durania (Tjgd)

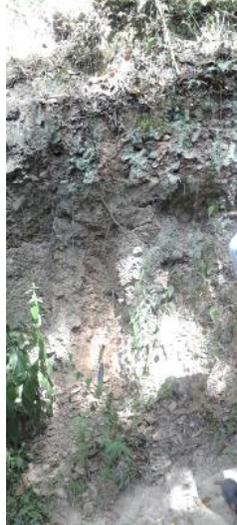
Fotografía 5.37 Granito de Durania (Tjgd) con una cobertura coluvial

0,0-2,5m Depósito coluvial (Qc)
Matriz 80%, textura areno limosa, color café claro, con fragmentos angulares de rocas de composición granítica, faneríticas, meteorización alta (grado IV), diámetro 5-10cm.

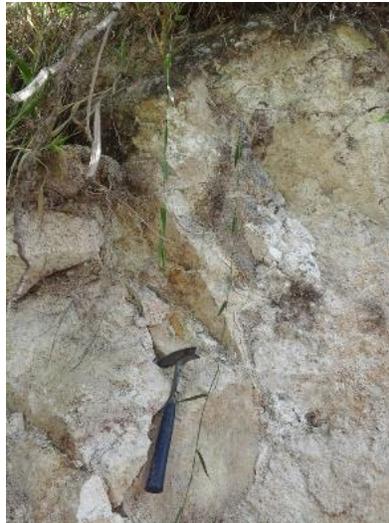
En K22+600 se observó afloramiento de esta unidad litológica, de composición granítica, con presencia de moscovita y venas de cuarzo de ancho 10 cm, textura granular, meteorización moderada (grado III), Fotografía 5.38.

Fotografía 5.38 Afloramiento de Granito de Durania (Tjgd), K22+600

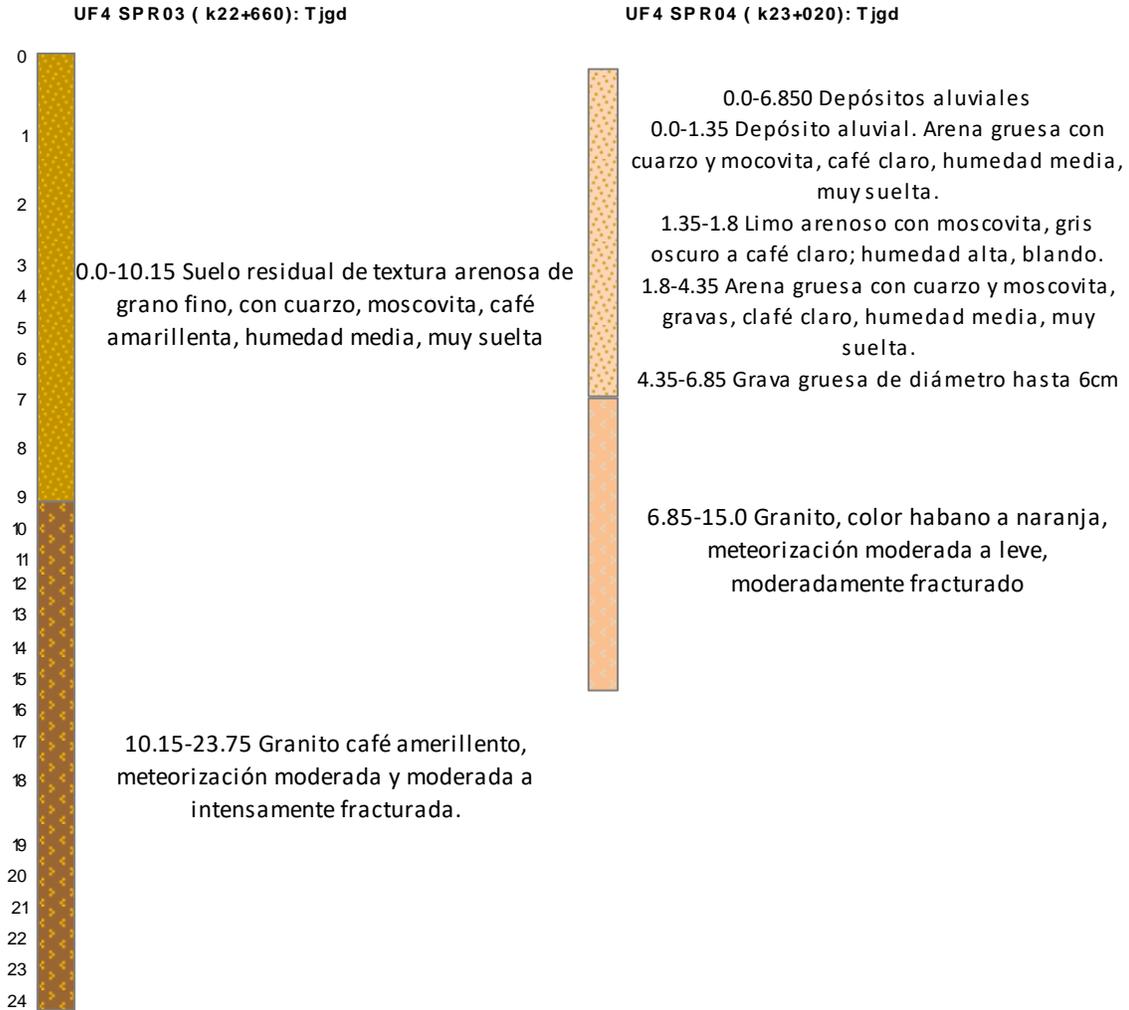
En la Figura 5.62 se observan sondeos realizados en esta unidad litológica, los cuales se caracterizan por el desarrollo de suelos residuales de espesor entre 12-15 m, de textura arena gruesa a arena limosa con cuarzo, moscovita, de color café claro a café amarillento. En profundidad puede observarse la roca con meteorización moderada (grado III), con oxidaciones de color negro y venillas de cuarzo lechoso.

Figura 5.62 Sondeos en Granito de Durania (Tjgd), entre K22+660 y K23+020

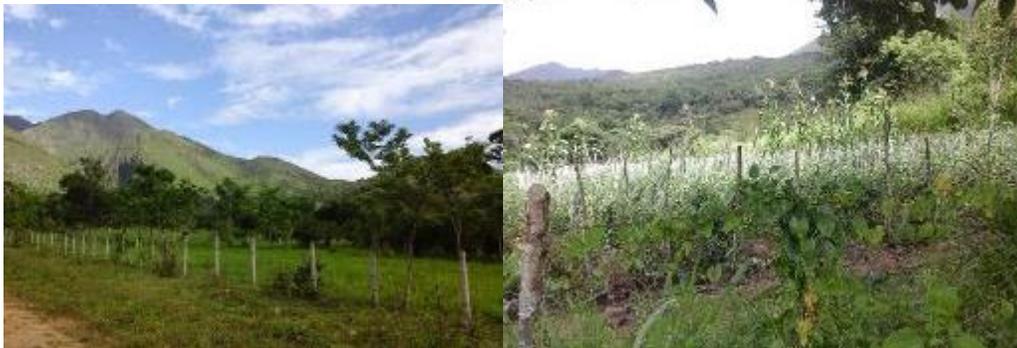
Este subtramo corresponde al paso a través de dos grandes abanicos aluviales, el primero de ellos se cruza entre K30+372 y K31+480 y se observa en Figura 5.64; este sector comprende un relieve de pendiente ligeramente inclinado (3-7%) a fuertemente inclinado (12-25%), Fotografía 5.39. En Figura 5.65 se muestra que este depósito cuaternario presenta una textura areno limosa a limo arenosa, con clastos redondeados de areniscas y algo de limolitas de diámetro >10 cm.

Fotografía 5.39 Abanico aluvial aproximadamente en K31+280, parte media y baja

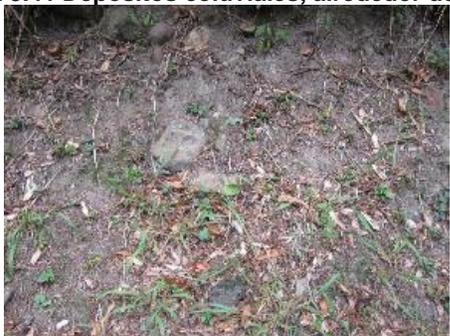
K34+714	K35+035	Depósitos coluviales	Depósitos de ladera, provenientes de paisaje de montañas estructurales, en rocas sedimentarias cretácicas, con pendientes desde planas (0-1%) hasta fuertemente inclinadas (12-25%).
K35+035	K35+460	Abanico aluvial (Qaa)	Abanico aluvial, de altura 10m, pendiente 70°; en gps 170 se puede presentar una mezcla con Qc, pendiente suave: 0-5°.
K35+460	K35+780	Depósitos coluviales (Qc)	Depósitos de ladera que suprayacen rocas sedimentarias, pendientes fuertemente onduladas (12-25%) a fuertemente quebradas (25-50%), Fotografía 5.41. Fotografía 5.41 Depósitos coluviales, alrededor de K35+813

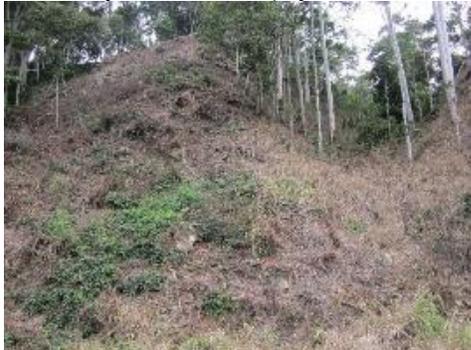
Abscisa	Unidad litológica	Descripción
		<p>Fotografía 5.42 Depósito coluvial, aprox. K40+670</p>

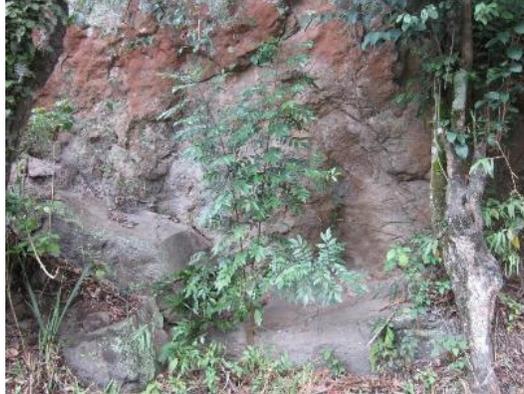
Corresponde al paso por una secuencia sedimentaria de rocas cretácicas correspondientes a la Formación Aguardiente (K42+380 a K43+680), con coberturas de depósitos de ladera de espesores hasta de 13 m, Fotografía 5.43 y Figura 5.75. Estas rocas sedimentarias se caracterizan en este tramo por presentar estratificación NE/46-59SE, favorable para la estabilidad de taludes que se conformen en este sector.

Fotografía 5.43 Areniscas de la Formación Aguardiente (K42+800)

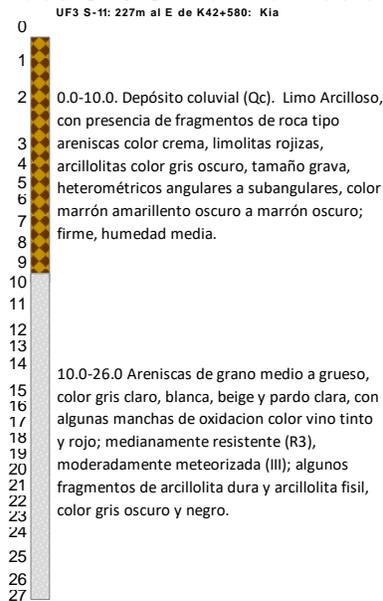
Figura 5.75 Sondeo UF3-S11 en Formación Aguardiente

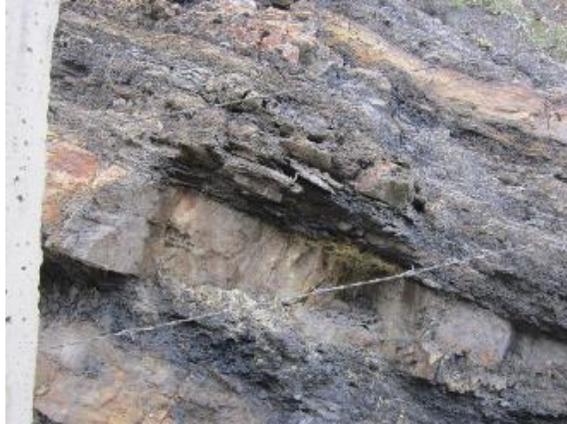
Entre K43+740 y K44+680, formación Capacho (Fotografía 5.44); en sondeo UF3-S17 se caracteriza por estratos de limolitas a areniscas de grano muy fino, con presencia de micas y óxidos de hierro, y vetas de cuarzo, color gris oscuro, moderadamente meteorizadas (III), ver Figura 5.76.

Fotografía 5.44 Formación Capacho (Kic), aproximadamente en K44+00

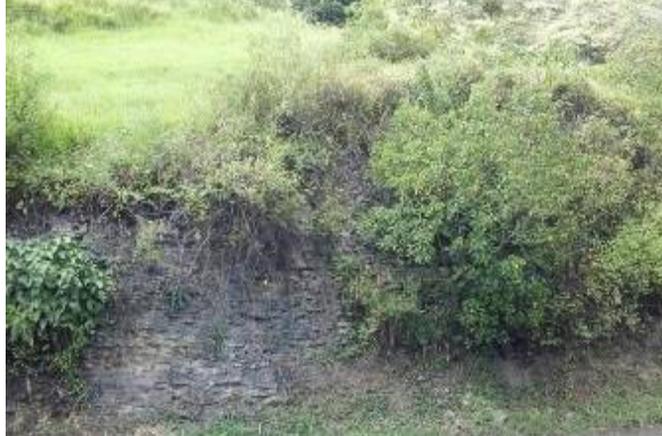
Entre K44+680 y K44+920 aflora la Formación La Luna (K2l), Fotografía 5.45.

Fotografía 5.45 Formación La Luna (K2I), alrededores K44+840

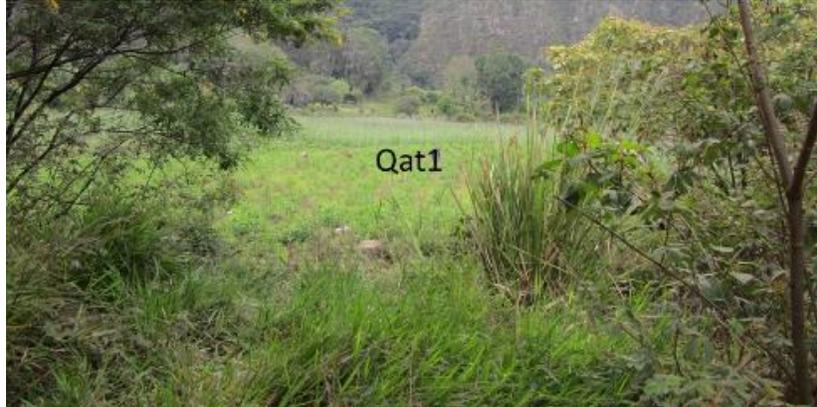
Fotografía 5.46 Abanico terraza (Qat1), aproximadamente en K45+400

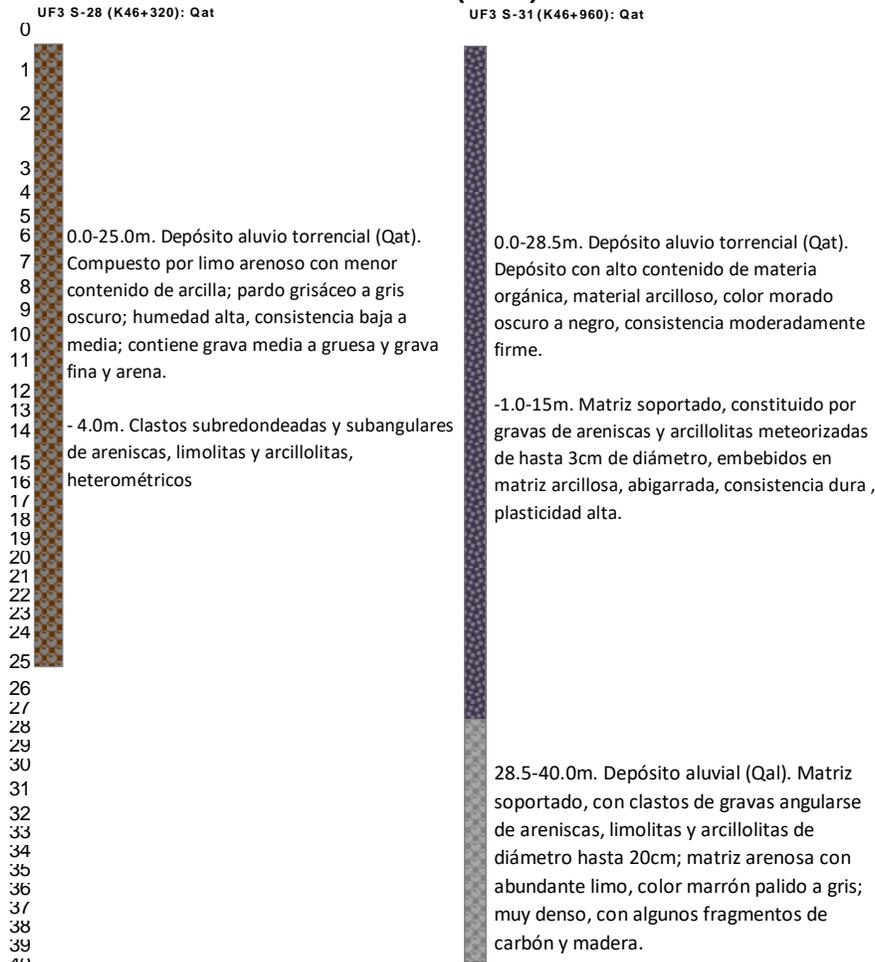
En el evento más reciente del abanico terraza (Qat2), se ha establecido su estratigrafía con base en apiques y sondeos, que se observan en Figura 5.80. Tiene un espesor de por lo menos 25-30m, de textura limo arenoso a arcilloso, con un espesor de 25-28,5m, con clastos subredondeados y subangulares heterométricos de areniscas, limolitas y arcillolitas; consistencia baja a moderadamente.

Figura 5.80 Sondeos UF3-S28 (K46+320) y UF3-S31 (K46+960), abanico terraza reciente (Qat2)

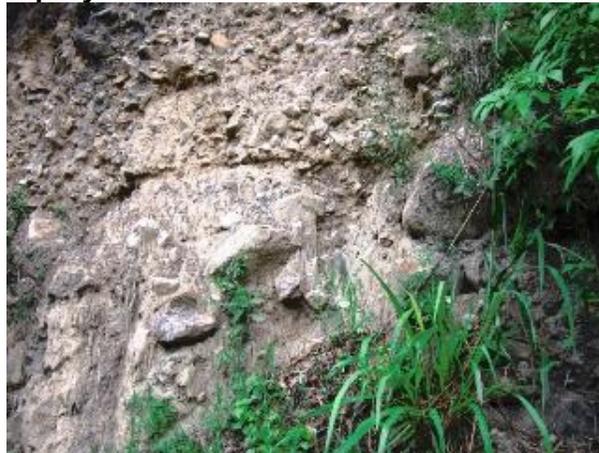
La ZODME se ubica en el plano de una amplia terraza fluviotorrencial (Qt), que no presenta afloramientos en el sitio, pero en el escarpe de la terraza se observa la composición de esta, correspondiente a un depósito clasto soportado, compuesto de bloques de areniscas de grano fino, cuarzosas, micáceas, blancas con alteraciones amarillo-rojizas, redondeados a subredondeados, de diámetro >1 m, con matriz de textura arena gruesa, Fotografía 5.47.

Fotografía 5.47 Características litológicas de terraza aluvial (Qt), sobre la cual se proyecta la ubicación de la ZODME 719

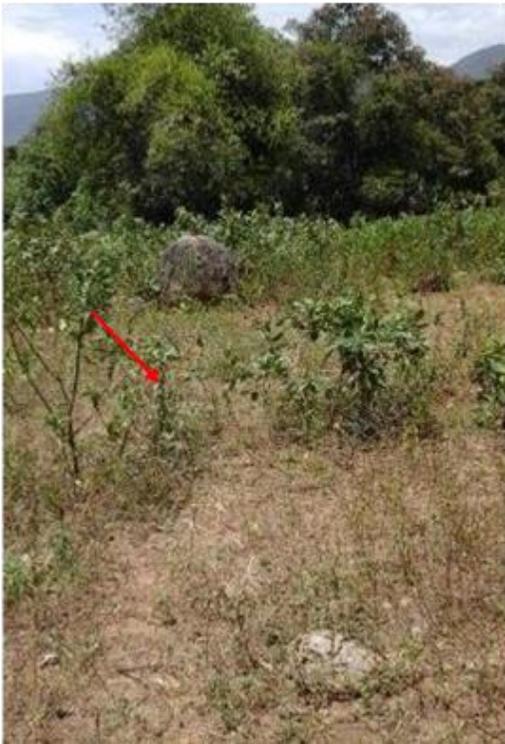
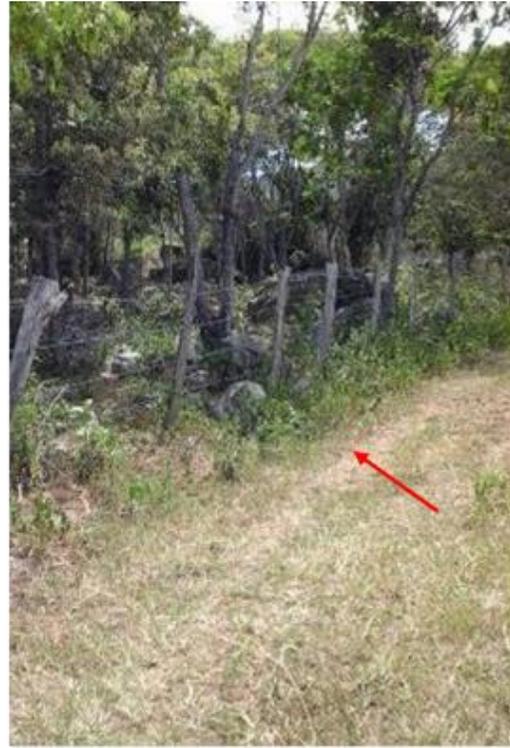
En superficie la terraza aluvial muestra algunos bloques de rocas de diámetros >1 m, subredondeados, Fotografía 5.48. No se observaron evidencias de erosión, el terreno se presenta estable.

Fotografía 5.48 Terraza alta (Qt), bloques de rocas superficiales de diámetro >1 m

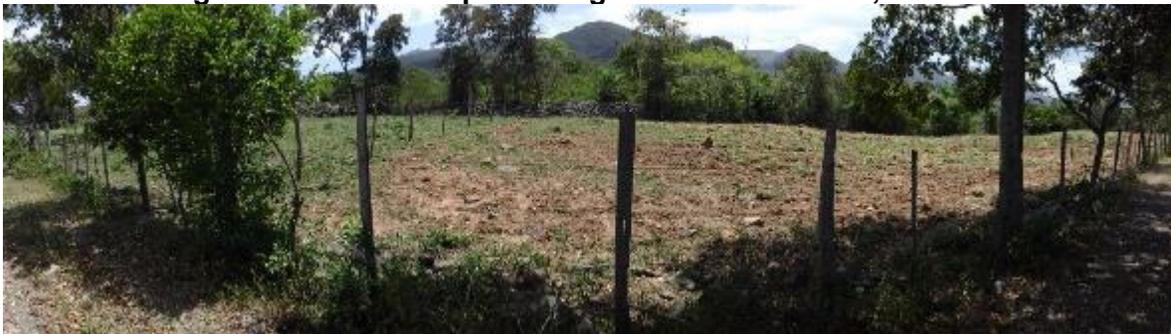
El terreno de la ZODME es plano a ligeramente inclinado e irregular (0-7%), ver Fotografía 5.49.

Fotografía 5.49 Terreno plano a ligeramente inclinado, ZODME 719

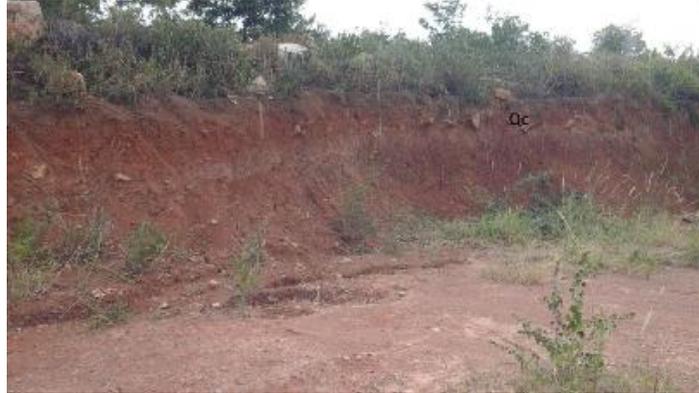
El sitio se localiza sobre depósitos coluvio aluviales que suprayacen un material parental que corresponde a sedimentos de la formación Carbonera, conformada por capas gruesas de lodolitas intercaladas con areniscas cuarzosas de grano fino, shales carbonosos y grandes mantos de carbón, y que en el área se presenta como una ladera estructural (Figura 5.94). La ZODME 521 se localiza sobre esta ladera estructural, suprayacida por una cobertura de sedimentos de origen coluvio aluvial, generados por influencia de los drenajes que se presentan en la ladera, Figura 5.95 y Fotografía 5.51.

Fotografía 5.51 Depósito coluvio aluvial que suprayace suelo residual de sedimentos de la Formación Carbonera E2c

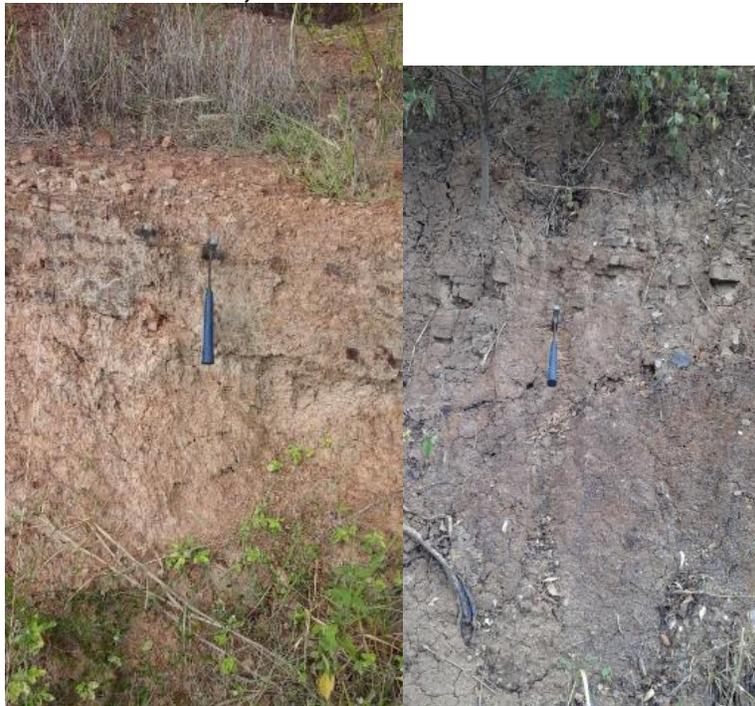
En el extremo norte de la ZODME, que corresponde también a la parte más baja del polígono, se observó un talud sobre la carretera con exposición de roca alterada, de composición arenisca, gris clara, de grano fino a medio, dura, con material lutítico gris y negro, en capitas de aproximadamente 10 cm de ancho, con partición en panelitas y shale, con estratificación subhorizontal; a nivel regional esta unidad litológica presenta una estratificación NS – N30E/25-40°E, Fotografía 5.52.

Fotografía 5.52 Talud de la carretera con exposición de arenisca y material lutítico, alterados, estratificación subhorizontal

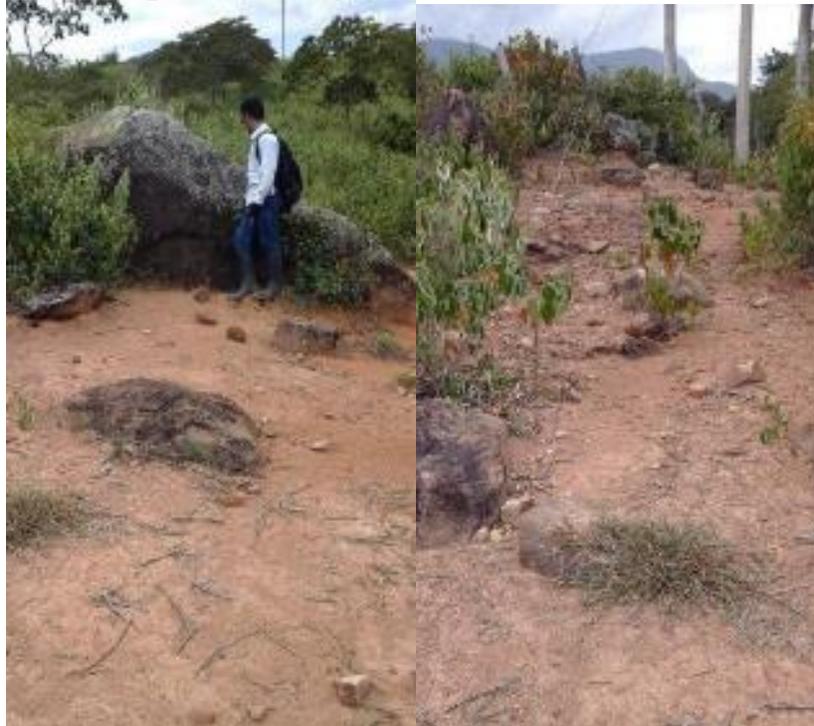
está compuesto por areniscas cuarzosas, de grano fino, blancas con alteración amarillenta, duras y en menor proporción lodolitas verdosas, con diámetro promedio >1m, subredondeadas a redondeadas (Fotografía 5.54).

Fotografía 5.54 Depósito coluvial en ZODME 722

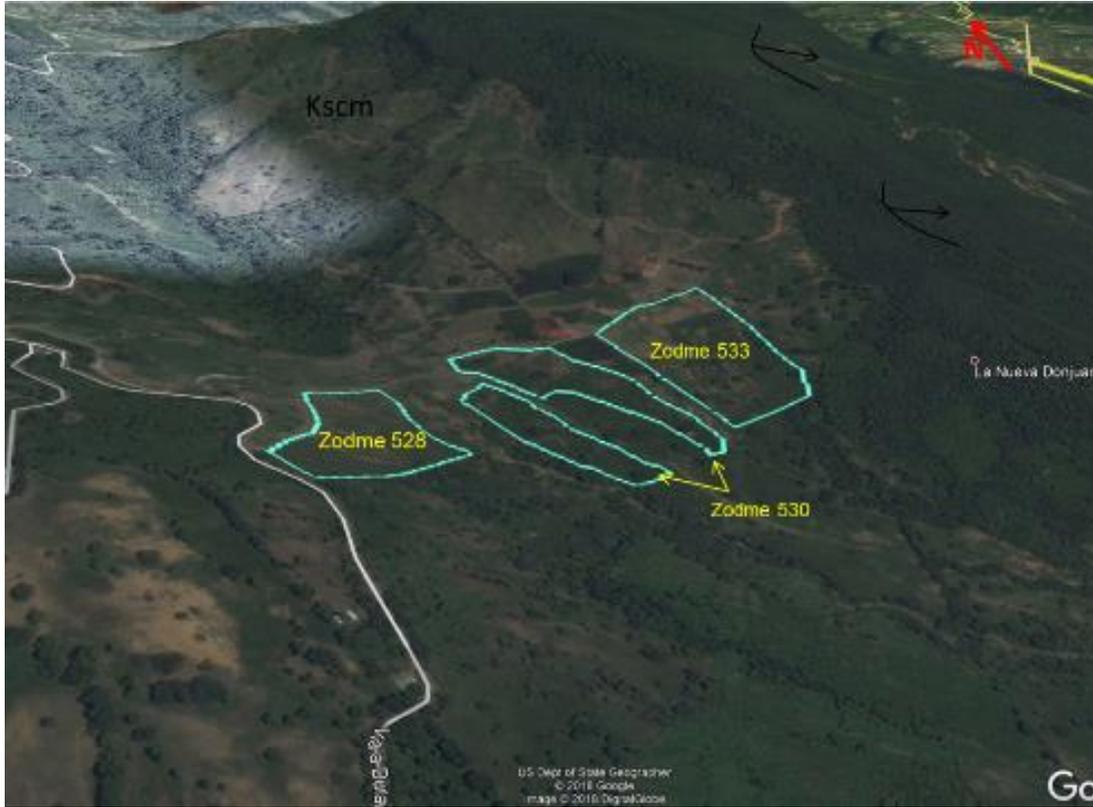
El material parental sobre el cual se proyectan las tres ZODMEs, corresponde a sedimentos de la formación Colón – Mito Juan (Kscm), compuesta de capas medias y gruesas de lodolitas grises oscuras a negras, algunos niveles calcáreos, micáceos, fosilíferos, laminación plano paralela, nódulos ferruginosos paralelos a la estratificación; en la parte superior, capas de lodolitas grises intercaladas con areniscas de grano fino (INGEOMINAS, 2011), Figura 5.99.

Figura 5.99 Panorámica de ZODMEs 528, 530 y 533 sobre lodolitas de la Formación Colón – Mito Juan

La unidad geomorfológica en la cual se ubican las ZODMEs 528, 530 y 533, corresponde a una zona de talus, resultado de la disposición de material coluvial sobre lodolitas de la formación Colón – Mito Juan, en un contrapendiente estructural (Figura 5.99). El material coluvial en la zona de ubicación de las ZODME's, es de poco espesor, tal como lo confirman los sondeos realizados, donde dicho material coluvial se observa en forma localizada; a nivel regional corresponde a depósitos de deslizamientos que se han desarrollado a lo largo de las laderas de contrapendiente. En alrededores de estas ZODME's, el relieve es de montañas estructurales.

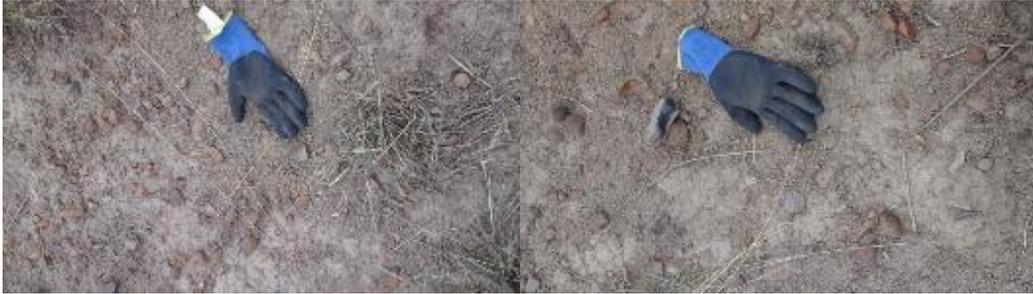
En el sector occidental de la ZODME 528 se observaron concreciones limolíticas y fragmentos de roca de lutitas y chert (Fotografía 5.56) que, de acuerdo con la morfología del sitio, se espera que la roca se encuentre a poca profundidad.

Fotografía 5.56 Concreciones de limolitas y fragmentos de roca de composición lutitas y chert, el sector occidental de ZODME 528

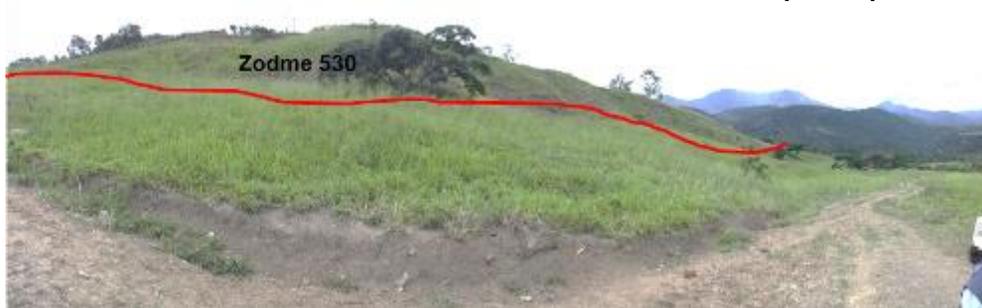
En ZODME 530 se observaron algunos fragmentos de roca tipo limolita amarillenta, litología que puede asociarse a la Formación Colon-Mito Juan (Kscm), Fotografía 5.57.

Fotografía 5.57 Afloramiento de limolitas observadas en ZODME 530, asociadas a sedimentos de la Formación Colón – Mito Juan (Kscm)

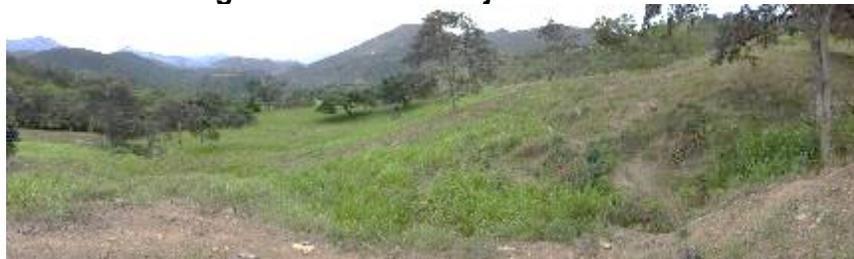
En la parte baja de la ZODME 533 se observó material coluvial con bloques de areniscas grises claras, de grano fino, con oxidaciones amarillas; los bloques son de diámetro <0,5cm, angulares a subangulares (Fotografía 5.58); no se observaron afloramientos de roca.

Fotografía 5.58 Parte baja de ZODME 533

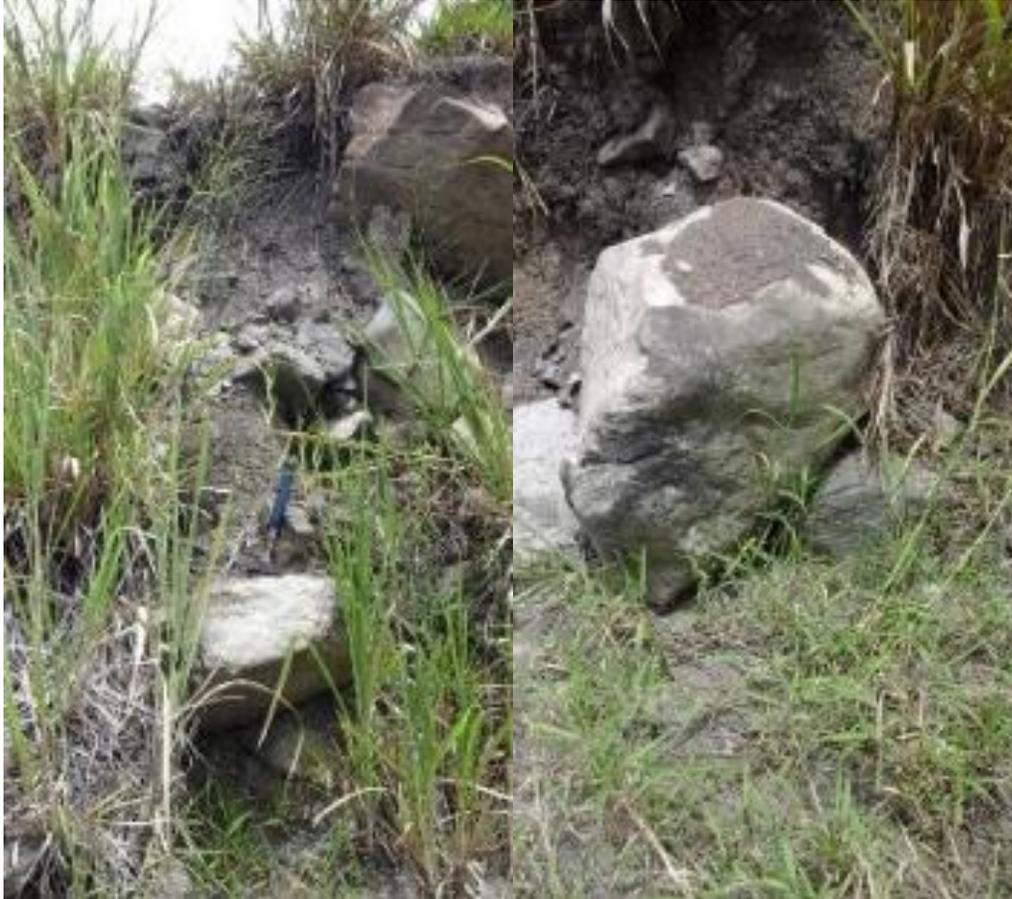
En el sector oriental de la ZODME 528 se cruza por una zona con un drenaje intermitente, con presencia de material coluvial afectado por retrabajo aluvial (Fotografía 5.59).

Fotografía 5.59 Material coluvio aluvial en el sector oriental de ZODME 528

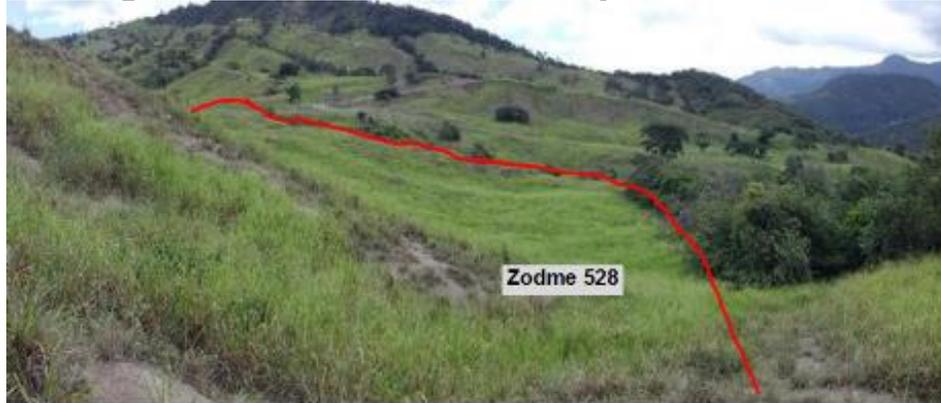
La ZODME 528 se localiza en un relieve colinado, con pendientes fuertemente onduladas (12-25%), y depresiones angostas (Fotografía 5.60). En el recorrido realizado por el sector occidental, se evidenció erosión en surcos y cárcavas incipientes y algo de patas de vaca

Fotografía 5.60 Relieve en alrededores y sitio del ZODME 528

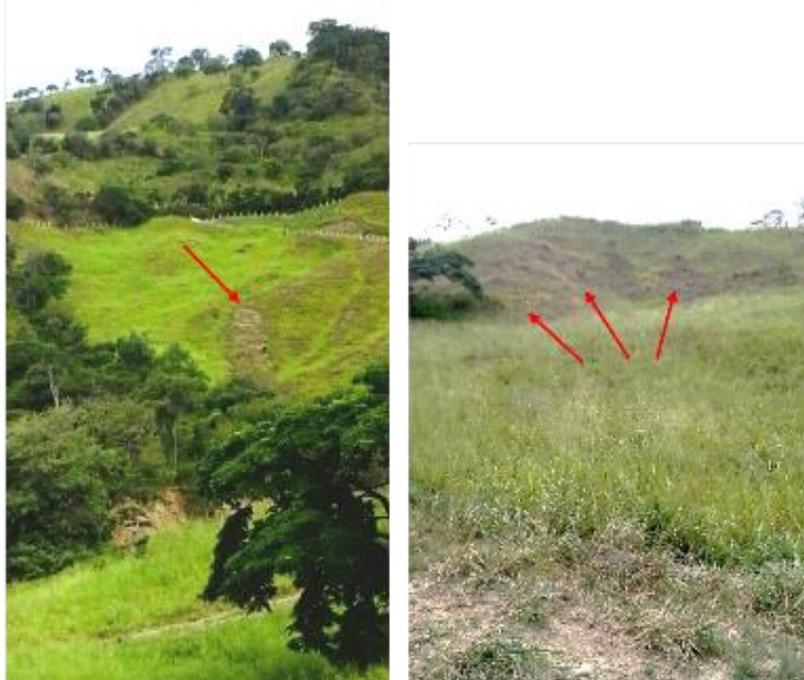
(Fotografía 5.61), en grado de erosión ligero; en general el terreno se presenta estable, con espacio suficiente y condición adecuada para el depósito de materiales.

Fotografía 5.61 Rasgos erosivos en el sector occidental de ZODME 528

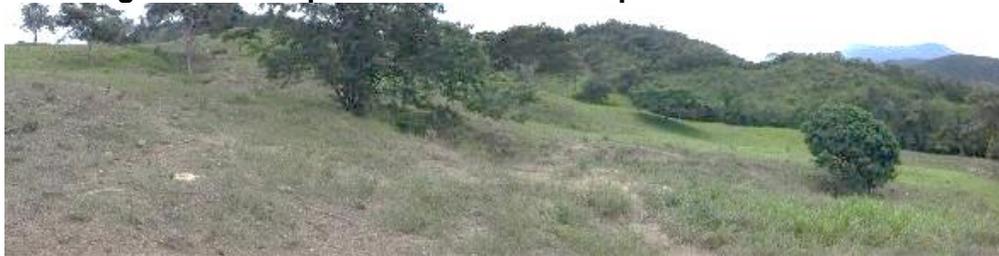
En el polígono de la ZODME 533, el relieve es ondulado (7-12%) con geoformas subredondeadas y localmente morfologías semi deprimidas (Fotografía 5.62). En general en el sitio se presentan laderas afectadas por sucesivas cárcavas pequeñas, terracetos, patas de vaca y suelos desnudos incipientes con una susceptibilidad a la erosión baja a moderada. El terreno se presenta estable con suficiente espacio y condición adecuada para el depósito de materiales.

Fotografía 5.62 Aspecto del relieve en la parte alta de ZODME 533

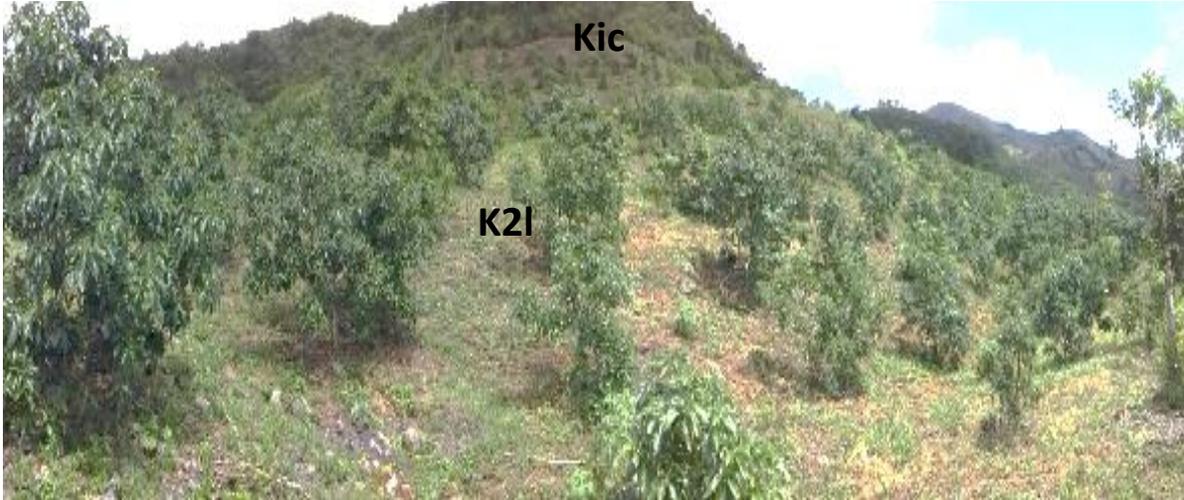
En campo no se pudieron observar estas unidades litológicas, ni la zona de contacto, debido a la densa cobertura vegetal y falta de exposición de materiales (Fotografía 5.64); sin embargo, durante el recorrido efectuado sobre el área de ZODME no se evidenció presencia de materiales coluviales, solo se observó en la zona inferior fragmentos de material lutítico posiblemente pertenecientes a la formación La Luna (K2I).

Fotografía 5.64 Relación entre unidades litológicas Kic / K2I en ZODME 405

El relieve es de montañas estructurales que desarrollan la subunidad laderas estructurales con buzamiento regional NS/este; son laderas irregulares y complejas, se observa también una sucesión de fillos de fuertes pendientes, algunos de los cuales presentan en las partes altas, cárcavas incipientes pero activas (Fotografía 5.64, Fotografía 5.65).

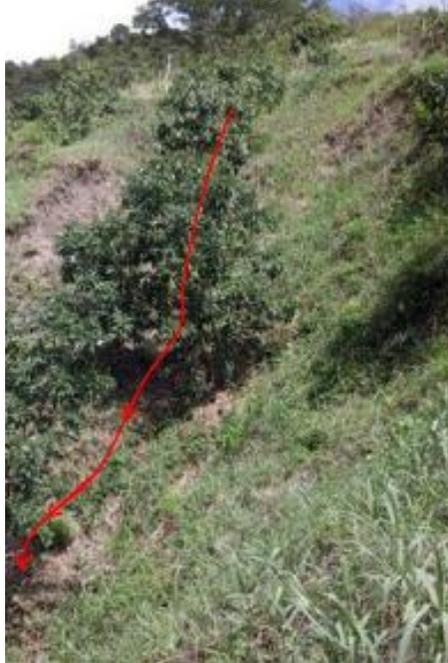
Fotografía 5.65 Cárcavas en la parte alta de los fillos del ZODME 405

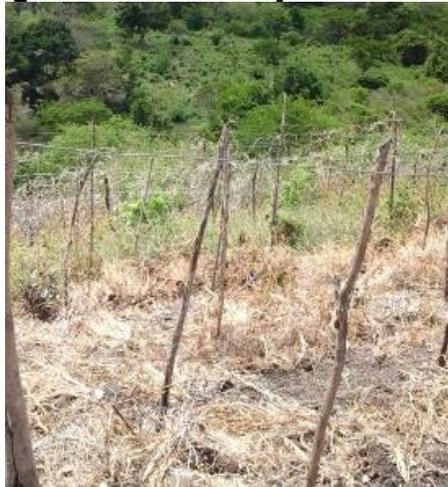
En la parte baja de la ZODME la morfología varía de suavemente ondulada a semiplana; no se observan materiales coluviales, ni evidencias de erosión (Fotografía 5.66), el terreno se presenta estable con espacio suficiente y condiciones adecuadas para el depósito de materiales.

Fotografía 5.66 Zona baja de ZODME 405

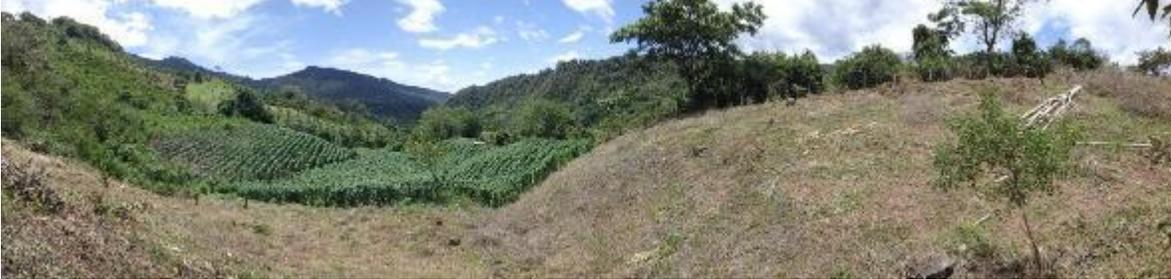
Al igual que la ZODME 405, se localiza sobre rocas sedimentarias de la formación La Luna (K2l); entre las ZODME 405 y 407 se observaron fragmentos rocosos lutíticos y chert; no se evidenciaron rasgos de erosión, el terreno es de apariencia estable, y se en condiciones adecuadas para la disposición de materiales, Fotografía 5.67.

Fotografía 5.67 Vista de la zona inferior del ZODME 407

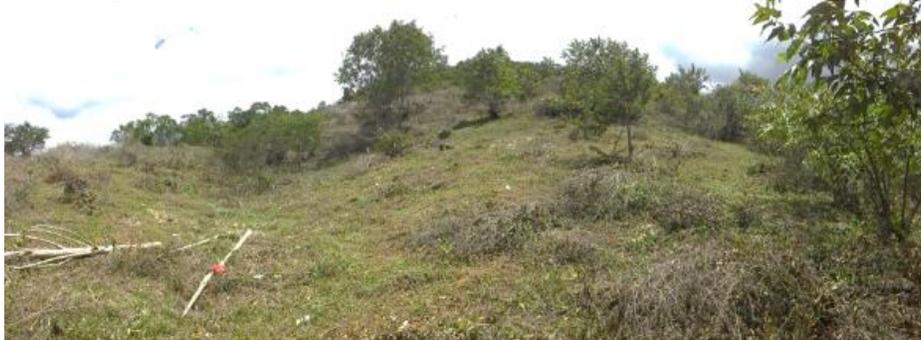
El relieve es de montañas estructurales y el polígono de la ZODME presenta pendientes fuertemente onduladas (25-50%), Fotografía 5.68; existen depresiones donde se observan algunos bloques de roca de caliza negra micrítica, de grano fino, con venillas y costras blancas calcáreas, de tamaño variable, angulares a subangulares (Fotografía 5.69).

Fotografía 5.68 Relieve fuertemente ondulado en ZODME 407

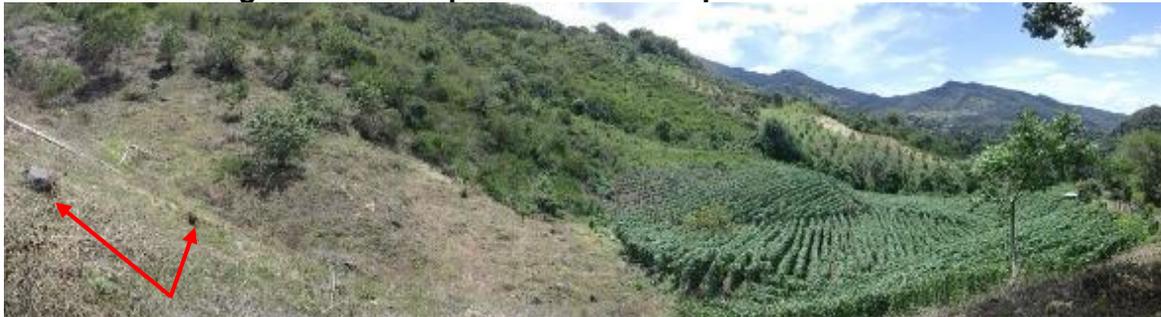
Fotografía 5.69 Bloques de roca en depresiones del terreno

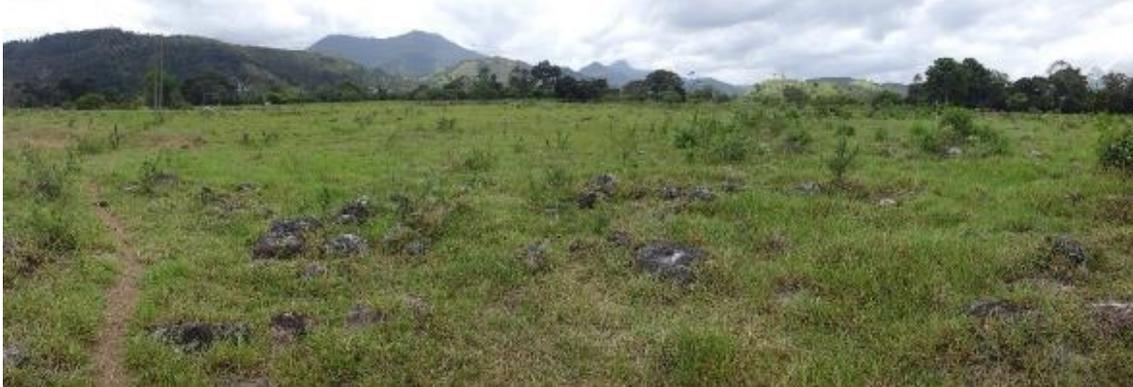
Hacia el norte del polígono se observa una concentración de bloques que desciende hacia el norte, son bloques de areniscas blancas y grises claras, de grano fino a grueso con oxidaciones amarillas y naranjas; algunos presentan superficies porosas, son angulares a subangulares, rugosos, con diámetros promedios de 1 m y bloques de menor tamaño (Fotografía 5.70); los bloques son utilizados para la construcción de cercados de piedra.

Fotografía 5.70 Sector norte de ZODME 402 con abundantes bloques rocosos

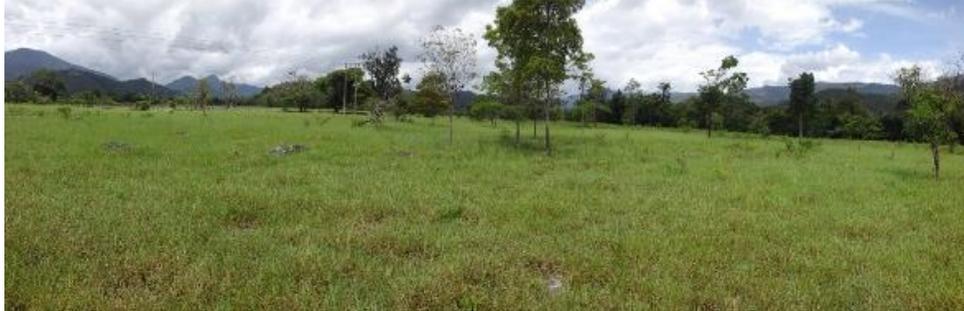
Hacia la parte media del polígono proyectado, hay notoria disminución en la cantidad y tamaño de los bloques (Fotografía 5.71) y al sur del polígono, aparecen nuevamente abundantes bloques (Fotografía 5.72).

Fotografía 5.71 Sector intermedio de ZODME 402, disminución de bloques superficiales de rocas

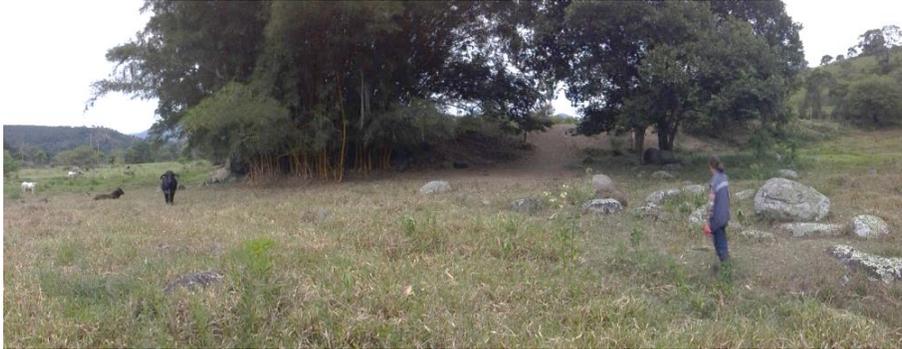
Fotografía 5.72 Sector sur de ZODME 402 con predominio de abundantes bloques

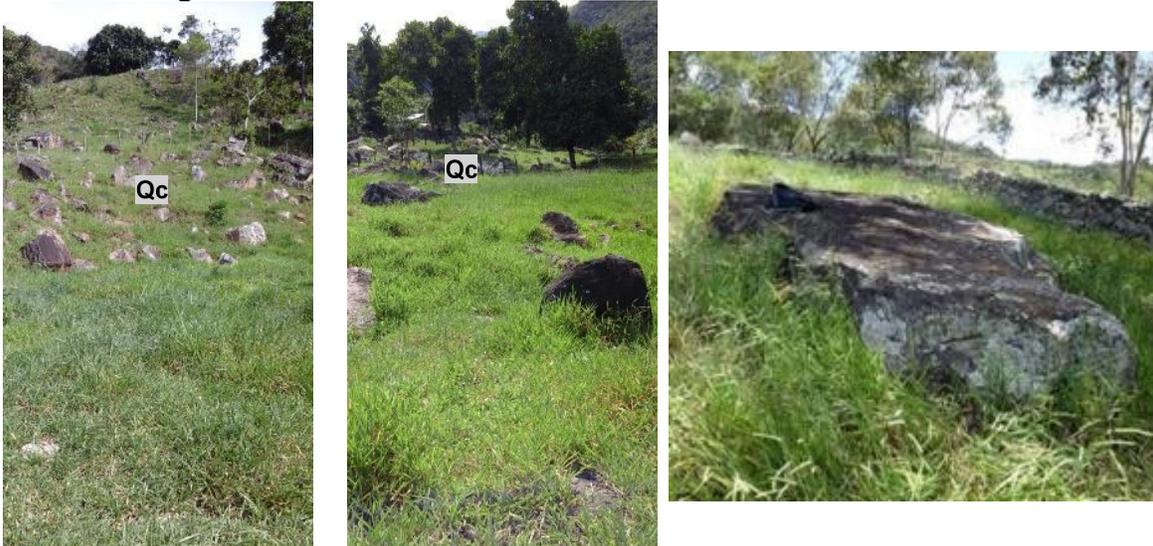
El material parental en esta zona corresponde a areniscas de la formación Aguardiente (Kia); el área de la ZODME presenta una cobertura coluvial, con bloques en cantidades que varían desde pocos a abundantes, de diámetro promedio entre 0,50 - 1,0 m, en algunos casos hasta 5,0 m, angulares a subangulares, rugosos y con estrías (Fotografía 5.73).

Fotografía 5.73 Características del material coluvial en ZODME 426

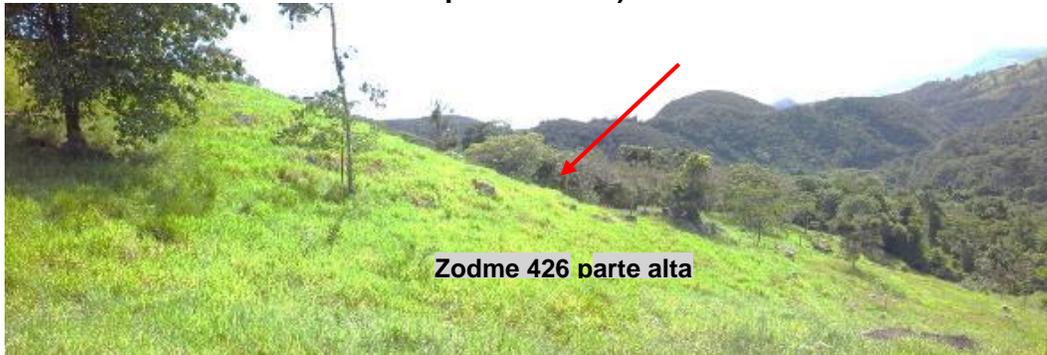
En alrededores de la ZODME la morfología es de montañas estructurales con geoformas suavizadas por aportes de material coluvial (Fotografía 5.74), con cimas subredondeadas,

Fotografía 5.74 Montañas estructurales en alrededores del ZODME 426 (indicado por la flecha)
