**ESTUDIOS Y DISEÑOS DEFINITIVOS, FINANCIACIÓN, GESTIÓN AMBIENTAL,
PREDIAL
Y SOCIAL, CONSTRUCCIÓN, MEJORAMIENTO, REHABILITACIÓN, OPERACIÓN,
MANTENIMIENTO Y REVERSIÓN DEL CORREDOR VIAL PAMPLONA-CÚCUTA**

**ESTUDIO DE IMPACTO AMBIENTAL PARA LA CONSTRUCCIÓN DE LA DOBLE
CALZADA PAMPLONA-CÚCUTA, UF 3 - 4 - 5 SECTOR PAMPLONITA - LOS ACACIOS**

CAPÍTULO 5.1 CARACTERIZACIÓN DEL ÁREA DE INFLUENCIA. MEDIO ABIOTICO

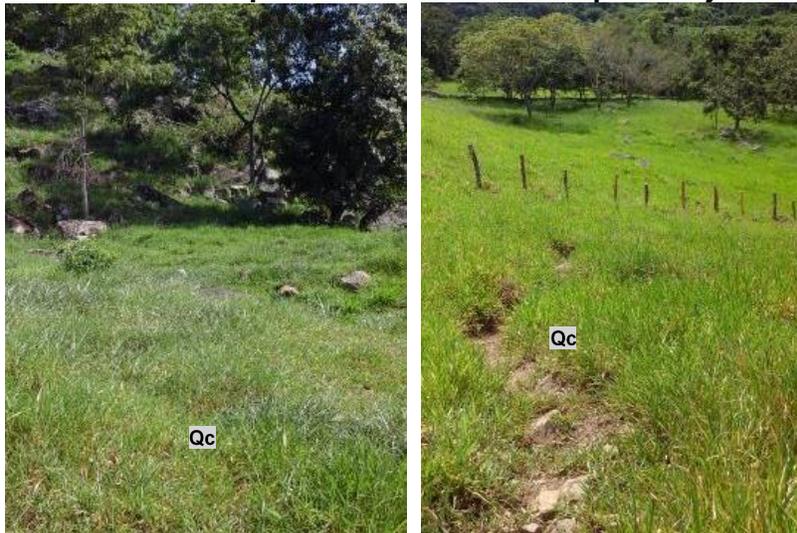
laderas cóncavas y convexas, de longitud >100m y pendientes fuertemente onduladas (12-25%); en la parte alta, la pendiente es fuertemente quebrada (25-50%) y se presentan subzonas intermedias y bajas donde la pendiente disminuye llegando a ser hasta subhorizontal, hay también presencia de varias hondonadas (Fotografía 5.75).

Fotografía 5.75 Zonas de pendientes suaves en la parte baja de la ZODME

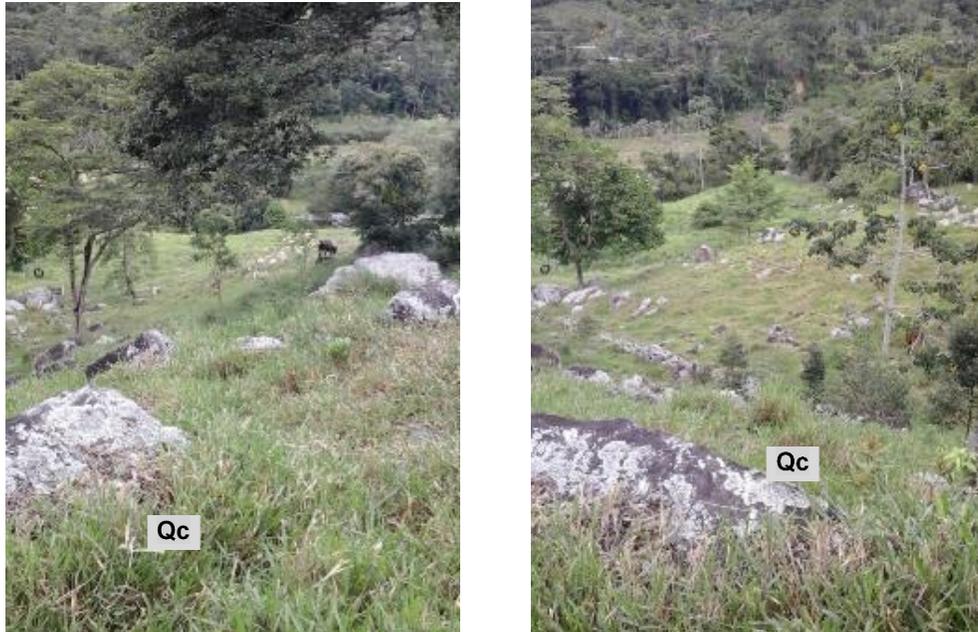
La unidad geomorfológica corresponde a conos de deslizamientos traslacionales (Dtr), con pendiente fuertemente quebrada (25-50%) en su parte superior (Fotografía 5.76) y alomada a ligeramente deprimida en su parte inferior (Fotografía 5.77), demarcando dos escalonamientos que se desarrollan sobre un depósito coluvial (Qc) de apariencia estable, tipo flujo de escombros, extenso, que se desprende desde la parte superior de la vertiente en dirección ladera abajo, afectando más del 75% del área de la ZODME; en la zona del desprendimiento por fuera de la ZODME, aflora la formación Aguardiente (Kia) conformada por areniscas blancas, de grano fino a medio, friable, con manchas grises y rojizas y costra de oxidación pardo amarillenta.

Fotografía 5.77 ZODME 429 parte inferior

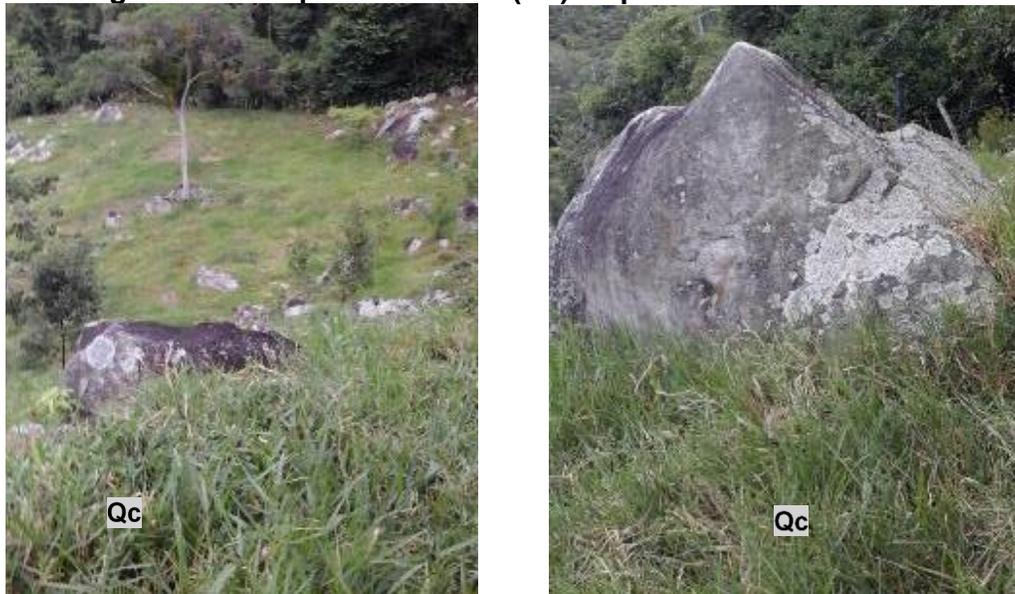
A nivel superficial, el depósito coluvial presenta un porcentaje de bloques entre de roca entre 30-40%, compuestos de areniscas de grano fino a medio, blancas, duras a friables, con diámetros hasta de 1 m, angulares a subangulares (Fotografía 5.78).

Fotografía 5.78 Depósito coluvial (Qc) en parte inferior de la ZODME

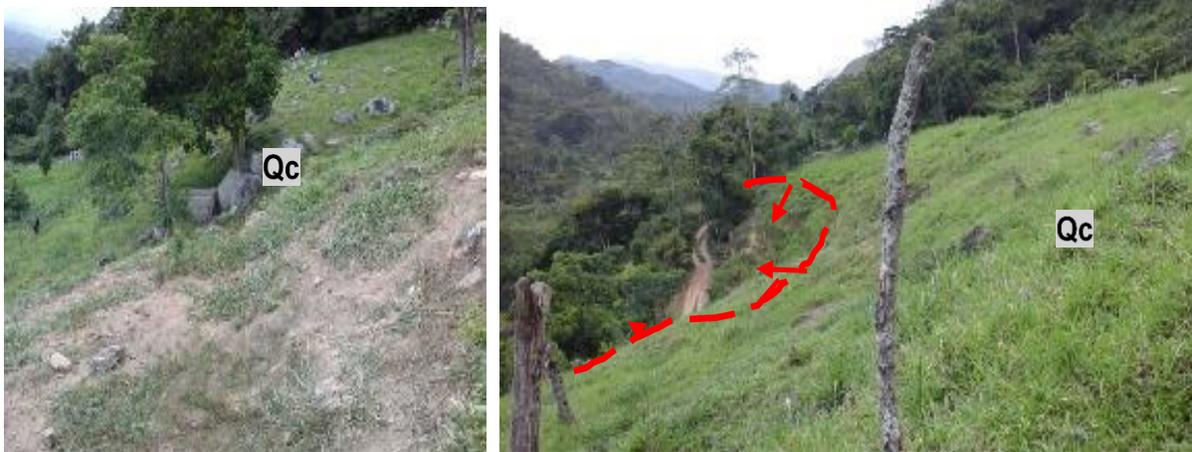
En el área proyectada para la ZODME se evidenciaron taludes afectados por procesos erosivos como cárcavas incipientes, terracetas, patas de vaca y suelos desnudos, en grado de erosión incipiente a moderado, que deberán ser tratados y estabilizados en la adecuación de la ZODME (Fotografía 5.79).

Fotografía 5.79 Procesos erosivos tipo cárcavas incipientes y suelos desnudos, que afectan área de ZODME 429

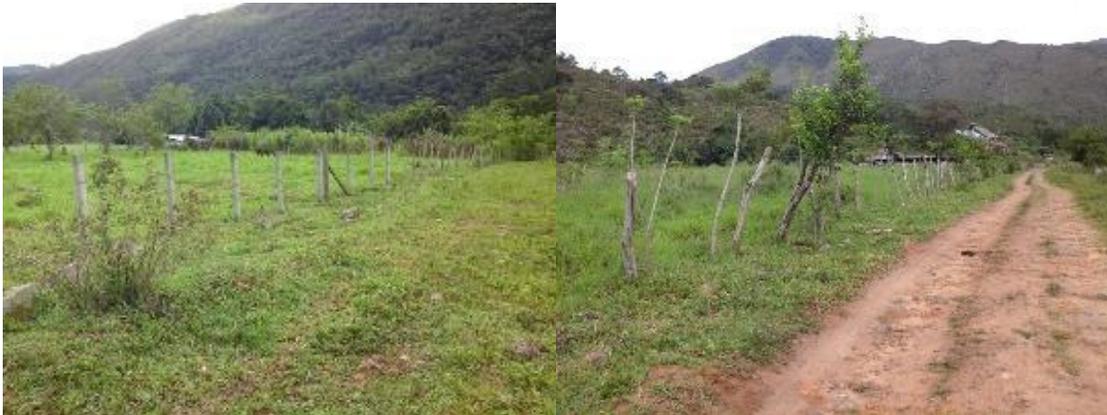
Esta ZODME se localiza en la base de un gran abanico aluvial, con un relieve plano (0-1%); es un terreno amplio y adecuado para la disposición de materiales de excavación; no muestra evidencias de procesos erosivos ni fenómenos de remoción en masa, Fotografía 5.80.

Fotografía 5.80 ZODME 908 en la base de abanico aluvial

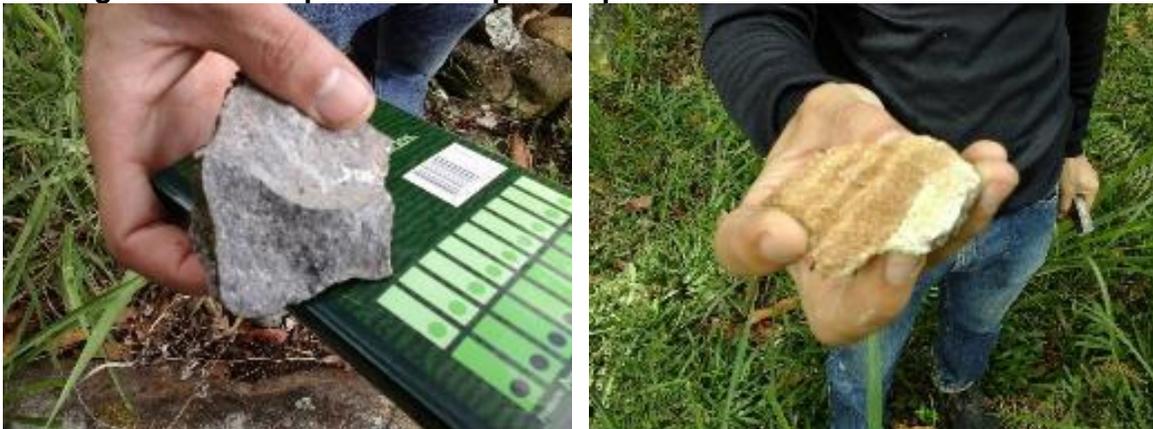
Esta ZODME se localiza en la base de un gran abanico aluvial; a nivel superficial se observan bloques de roca de diámetro 0,5-1,5 m, de composición de rocas intrusivas máficas, levemente meteorizadas, micáceas, color gris oscuro, con tinte rosado, y areniscas compactas, estratificación paralela, blancas a rosadas (Kia), Fotografía 5.81.

Fotografía 5.81 Bloques de roca que componen abanico aluvial en ZODME 906

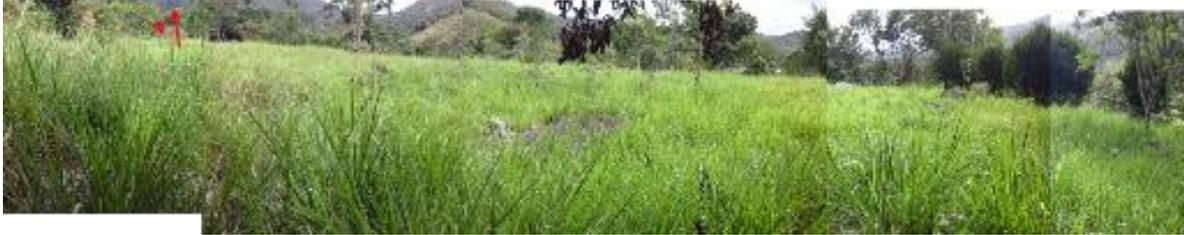
La ZODME se ubica en la parte media de un abanico aluvial (Faaa), con un relieve inclinado (7-12%) a fuertemente inclinado (12-25%); no se observan procesos erosivos ni fenómenos de remoción en masa,

Fotografía 5.82 ZODME 906

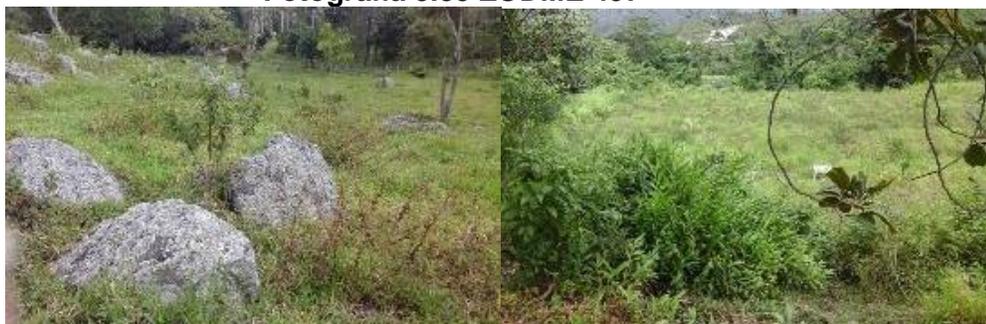
Esta ZODME se localiza en la parte media de un abanico aluvial. Es un terreno elongado en dirección E-W y angosto (ancho aproximado 100m y longitud 600m). Con una pendiente que varía entre ligeramente inclinado (3-7%) hasta fuertemente inclinado (12-25%). No se observan procesos erosivos ni fenómenos de remoción en masa, Fotografía 5.83.

Fotografía 5.83 ZODME 497

En el sondeo UF4-ZSPT38, el material que conforma este abanico aluvial corresponde a material matriz soportado, de textura limosa con algo de arcilla a limo arenosa y arenas finas y limosas, cafés oscuras a claras, con algo de gravas de diámetro hasta 2-3 cm, compactación entre blanda – firme, humedad media, espesor observado 4,5m; a nivel superficial se observan bloques de diámetro entre 1-1,5 m (Fotografía 5.83).

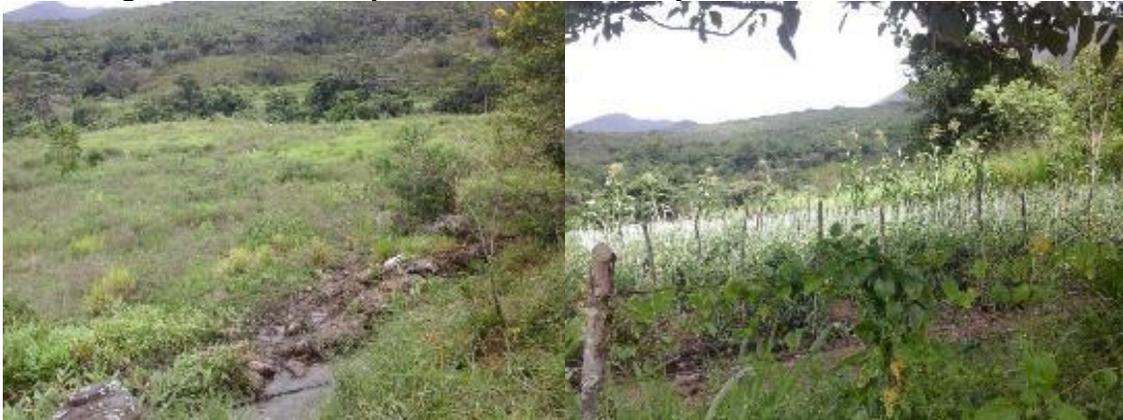
El área de la ZODME es cruzada por un canal artificial, actualmente presenta cultivos temporales de tomate (Fotografía 5.84).

Fotografía 5.84 Canal que cruza ZODME 497 y cultivos en área de ZODME

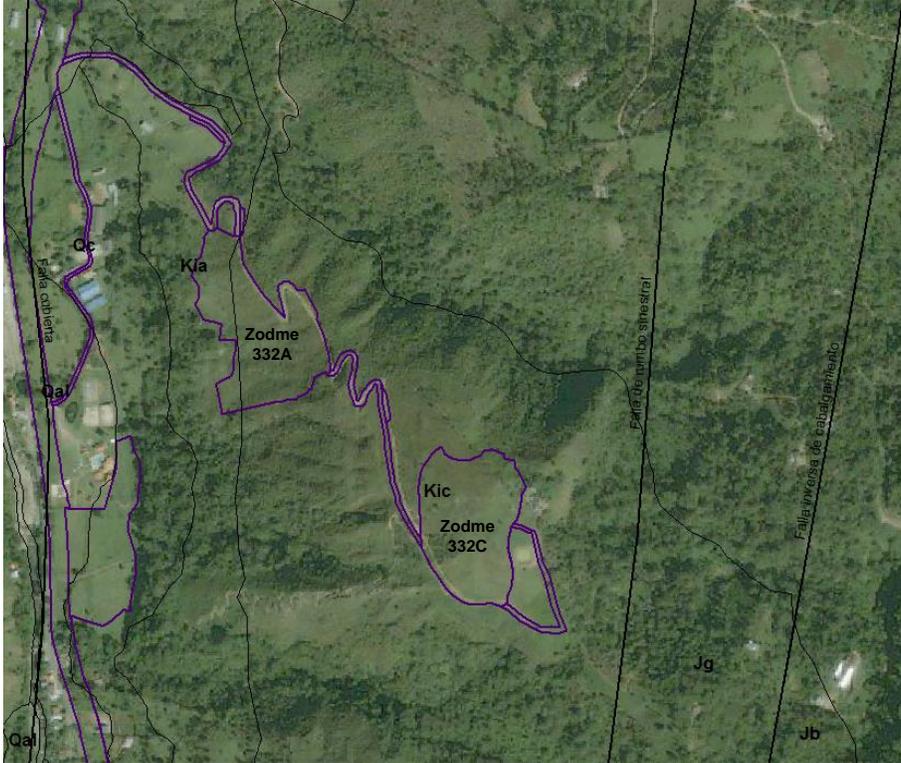
Las ZODMEs 332 y 332C cruzan transversalmente una secuencia sedimentaria de edad cretácica a jurásica, correspondiente a formación Aguardiente (Kia), formación Capacho (Kic) y formación Girón (Jg), ver Figura 5.109.

Figura 5.109 Unidades estratigráficas que cruza ZODMEs 332 y 332C

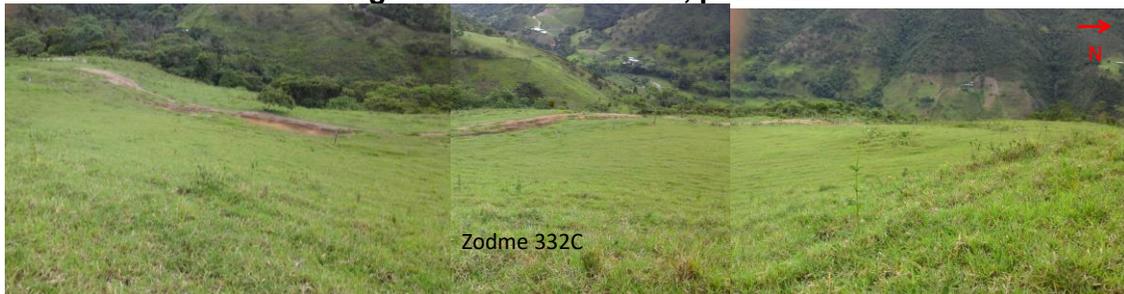
La ZODME 332C es de relieve quebrado (12-25%), pero amplia y apta para la disposición de materiales de excavación, aproximadamente con una longitud 250 m, ancho 50 m, pendiente 15-25°, Fotografía 5.85.

Fotografía 5.85 ZODME 332, parte alta

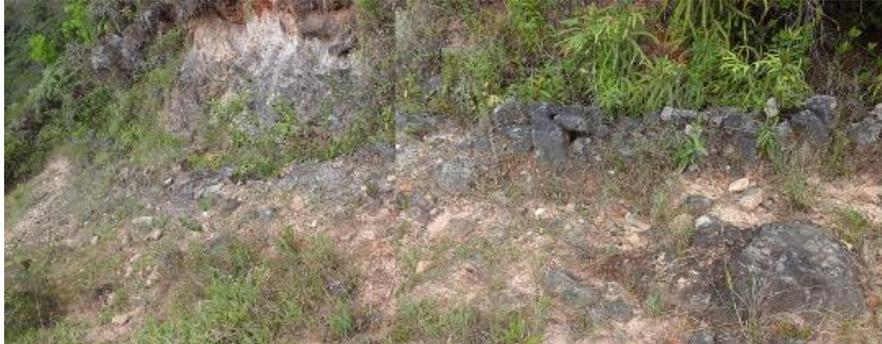
El acceso que a las ZODMEs requiere adecuación (Fotografía 5.86).

Fotografía 5.86 Acceso que requiere adecuación

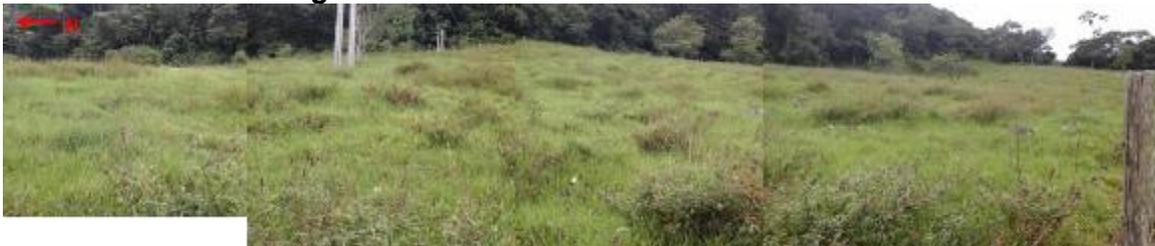
Este sitio se ubica sobre depósitos de ladera que hacen parte del piedemonte de un relieve de montañas estructurales; relieve ondulado a fuertemente ondulado (0-20%), longitud 180 m, ancho 150 m, aproximadamente, Fotografía 5.87.

Fotografía 5.87 Relieve ondulado de ZODME 337

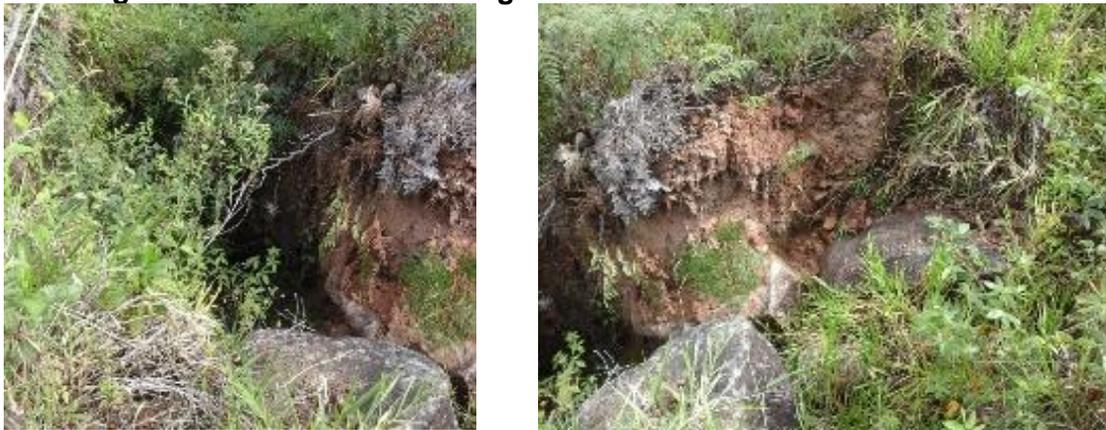
A lo largo de la vía de acceso se presentan cárcavas de grandes dimensiones (Fotografía 5.90) y deslizamientos activos en roca triturada, y con meteorización alta (IV), de espesor 15-20 m, en material rojizo, longitud 80 m, altura 15 m, pendiente 70°, aproximadamente (Fotografía 5.91).

Fotografía 5.90 Cárcavas a lo largo de actual vía de acceso a ZODME 345

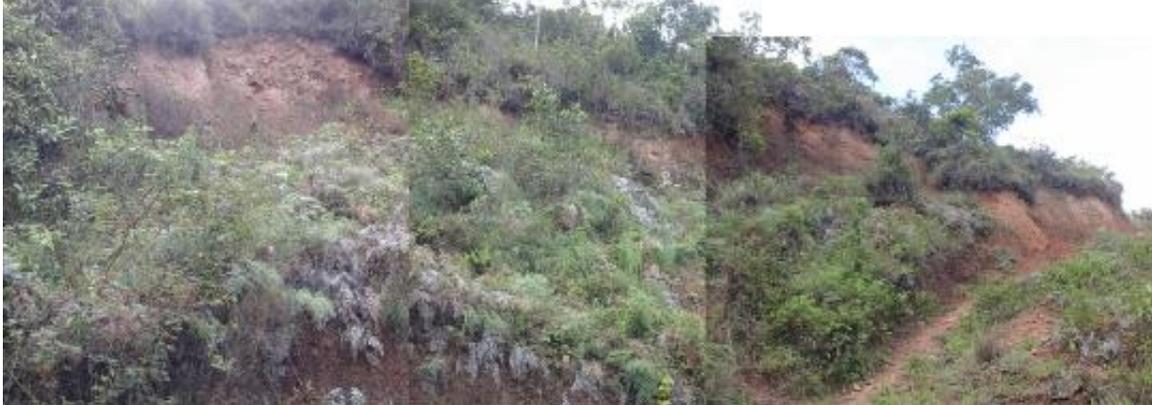
Fotografía 5.91 Deslizamiento en acceso a ZODME 345

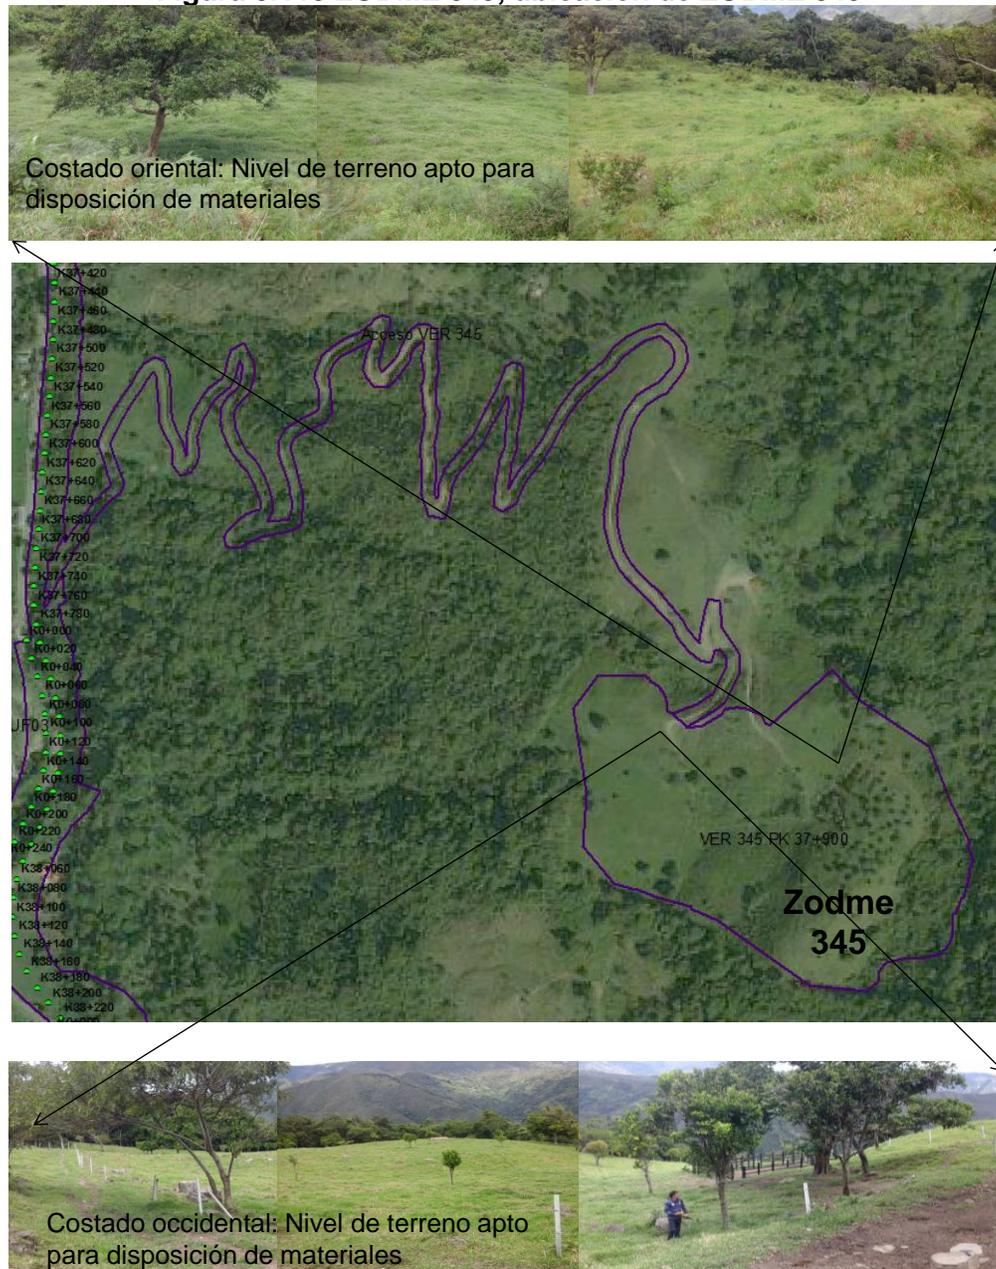
Un primer nivel ubicado en el costado oriental de la ZODME, corresponde a la parte más alta, con una pendiente media de 7-10°, ancho 60 m, longitud 200 m, aproximadamente; el terreno es ondulado, amplio y estable, apto para disposición de materiales; un segundo nivel sobre el costado occidental de la ZODME, tiene una longitud de 150 m, ancho 60 m, pendiente 7-10°, aproximadamente, sobre depósitos de ladera, de apariencia estable y sin procesos morfodinámicos evidentes; Figura 5.113.

Figura 5.113 ZODME 345, ubicación de ZODME 345

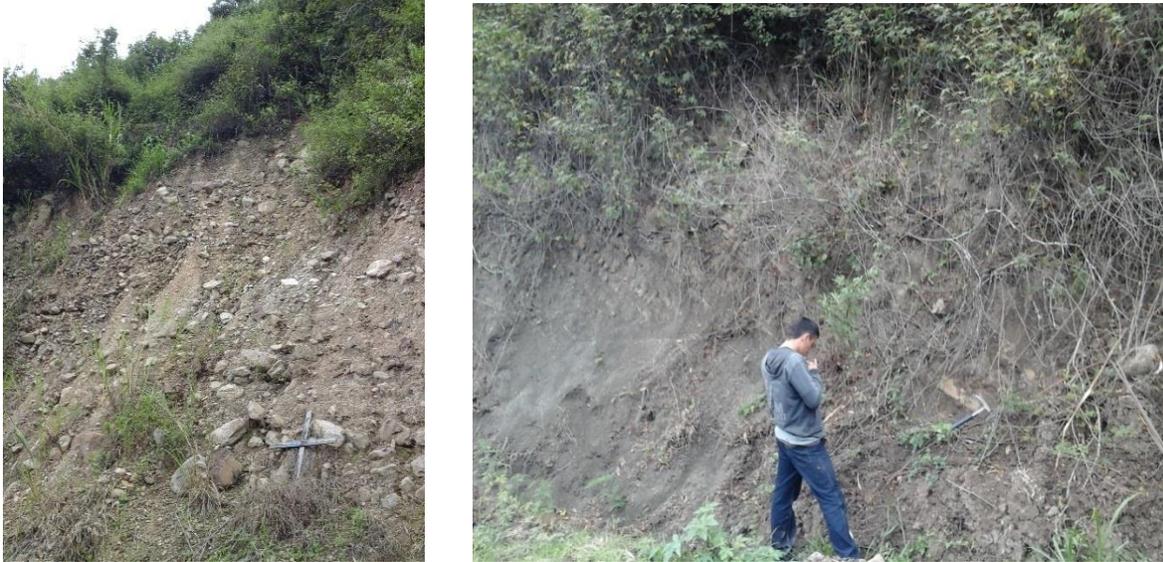
El acceso a esta ZODME se realiza a través de una vía estrecha y en mal estado, que además presenta deslizamientos activos en los cortes de la vía, y evidencian susceptibilidad a erosión y socavación, Fotografía 5.92. Paralela a esta vía se ha identificado una falla inferida de dirección NW-SE a lo largo de la quebrada Cucalina, la cual manifiesta abundantes deslizamientos en las márgenes de la quebrada y evidencia de avenidas torrenciales, Fotografía 5.94.

Fotografía 5.92 Cortes en la vía de acceso a ZODME 360

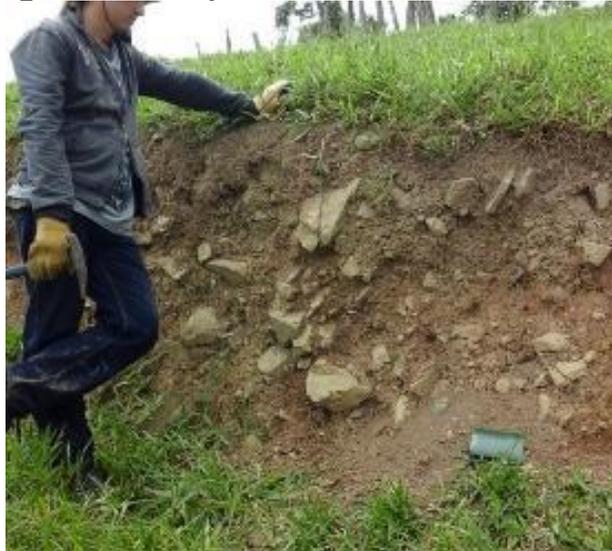
Este sitio se localiza sobre rocas sedimentarias de la formación Colón – Mito Juan (Kscm), con una cobertura de depósitos coluviales, de espesor observado 1 m, matriz soportado, matriz (70%), arenosa limosa, medianamente compacta, color café claro; fragmentos de roca (30%) angulares, diámetro 3-5 cm, composición areniscas de grano medio, compactas, meteorización moderada (grado III), algo calcáreas, con mineralización, Fotografía 5.94.

Fotografía 5.94 Depósitos coluviales en ZODME 360

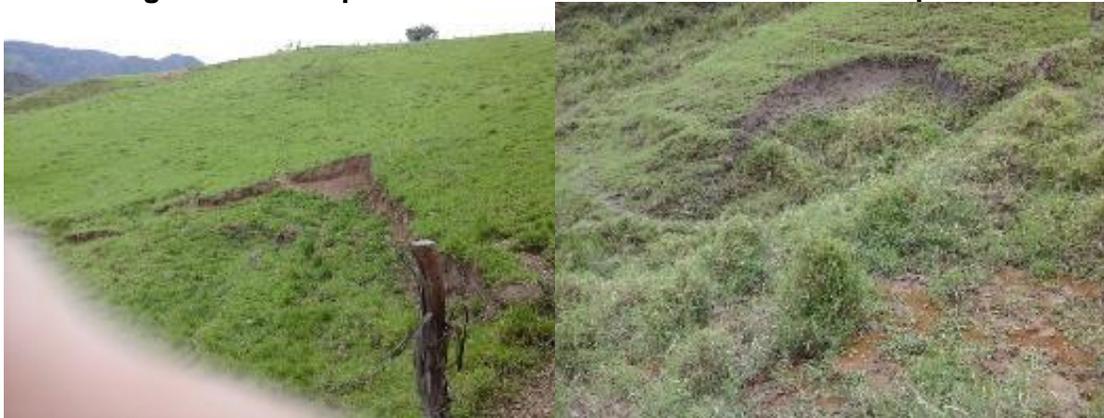
Este sector, es de uso pecuario, afectado por patas de vaca en grado moderado a severo, se presentan movimientos en masa activos asociados a terracetas, relieve fuertemente quebrado (20-25°), Fotografía 5.95. Estas evidencias de movimientos del terreno serán estabilizadas, de acuerdo con el diseño propuesto en la ZODME.

Fotografía 5.95 Pequeños deslizamientos asociados a sobrepastoreo

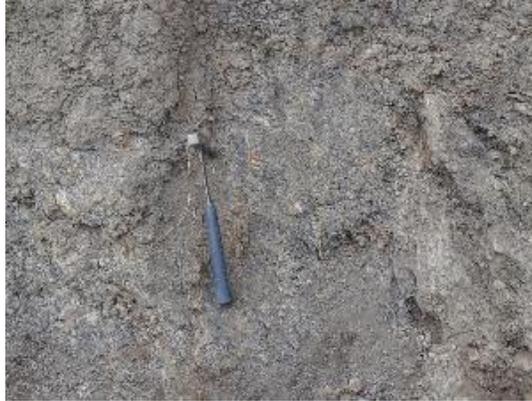
Localmente pueden observarse pequeños afloramientos del material parental, correspondiente a lodolitas grises oscuras, altamente fracturadas; se identificó plano de falla plano N55W/40SW y estratificación EW/39S, Fotografía 5.96.

Fotografía 5.96 Afloramiento de lodolitas altamente fracturadas

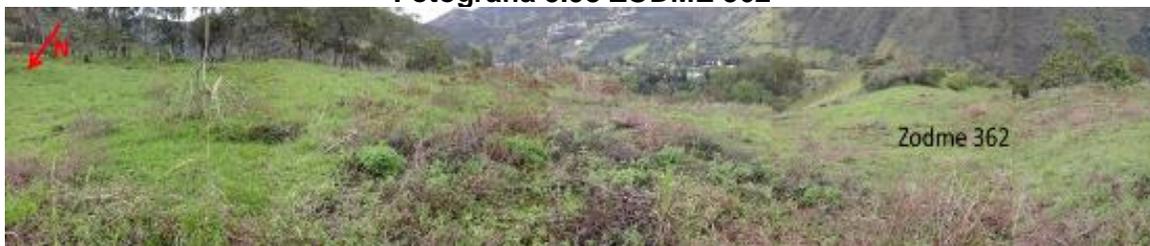
Fotografía 5.98 ZODME 362

Esta ZODME se localiza sobre depósitos de ladera. La unidad geomorfológica es de lomeríos estructurales, que se caracterizan por laderas de longitud media (100-500 m), convexas, cimas subredondeadas y angostas, pendientes escarpadas (50-75%). La ZODME 362 es amplia, con una longitud aproximada de 300 m, ancho 150 m, pendiente quebrada (15-20%), de relieve escalonado, afectada por patas de vaca en bajo grado, Fotografía 5.98.

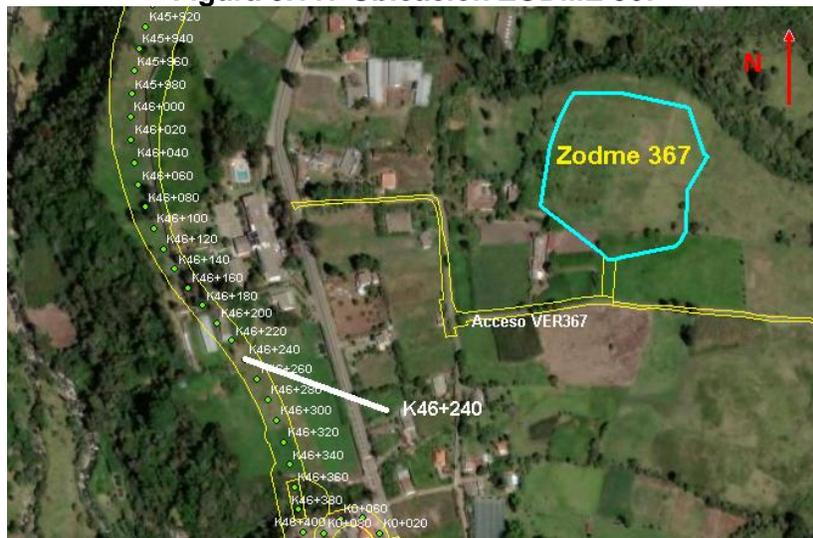
Figura 5.117 Ubicación ZODME 367

Se localiza en el municipio Pamplonita, vereda San Rafael; su acceso se realiza mediante un desvío de la carretera principal, aproximadamente en el K46+240, en una distancia de 250 m aproximadamente; este acceso se encuentra en adecuadas condiciones (Figura 5.117). La ZODME tiene un área aproximada de 1,59 ha.

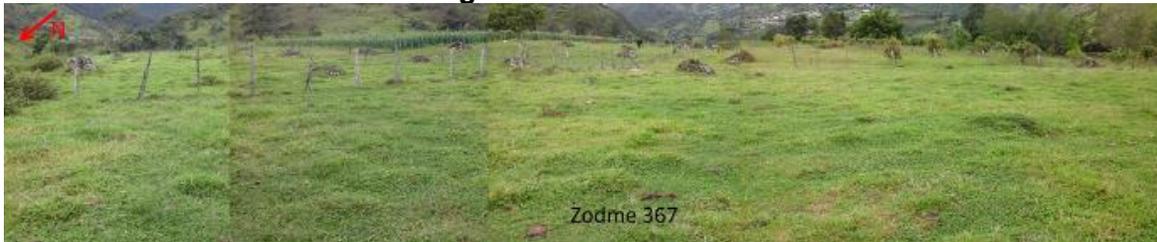
Fotografía 5.99 ZODME 367

Se ubica en un gran abanico terraza, que evidencia por lo menos dos eventos, por la presencia de dos niveles, claramente diferenciables. La ZODME 367 se ubica en el nivel superior (Qat2). Es un terreno amplio y plano a ligeramente plano (<3%), con presencia de bloques superficiales de diámetro 8-1,5 m, subangulares. No se observan procesos erosivos, de apariencia estable, Fotografía 5.99.

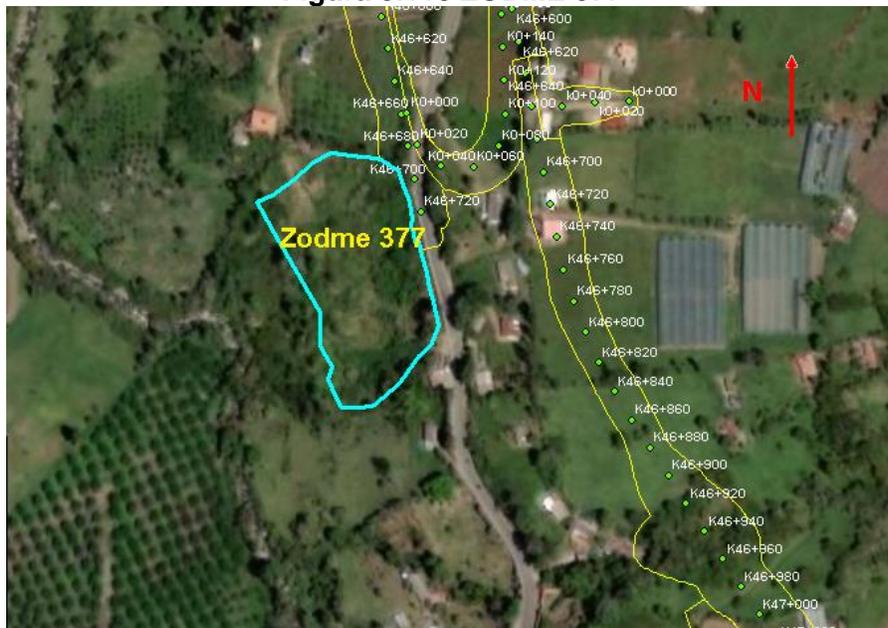
Figura 5.118 ZODME 377

Se localiza en el municipio Pamplonita, vereda San Rafael, en el costado occidental de la vía Cúcuta – Pamplona. La ZODME tiene un área aproximada de 1,01 ha.

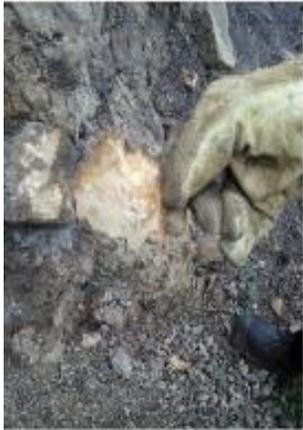
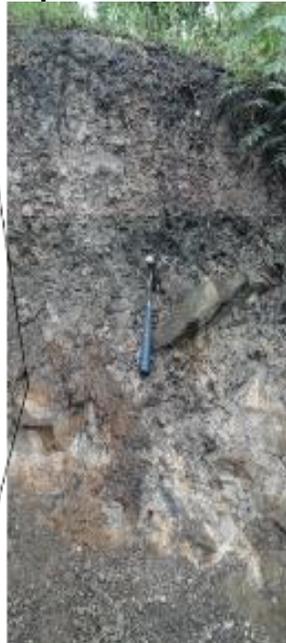
Fotografía 5.100 Depósitos de ladera identificados en ZODME 377

Este sitio se ubica en la parte basal del abanico terraza (Qat2), en inmediaciones de la margen derecha del río Pamplonita. En este sitio se identificó un depósito de ladera, cuyas características se observan en Fotografía 5.100, tiene una pendiente fuertemente inclinada (17-20%),

Espesor 73cm. Capa orgánica. Suelo arcilloso, café oscuro, medianamente duro.

Espesor 1,4m. Depósito de ladera, matriz soportado; matriz (60%) arcillosa, gris clara con manchas naranjas a ocre; fragmentos de roca de composición areniscas de grano fino (40%), moderadamente meteorizada (grado III), compactas, color pardo.

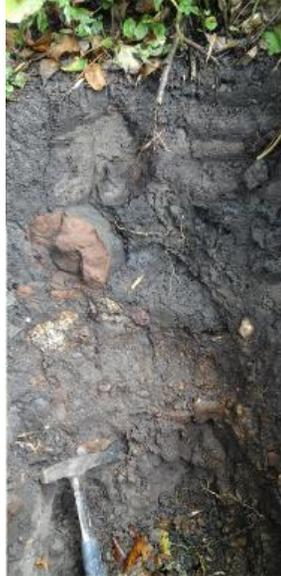
Fotografía 5.102 terraza aluvial del río Pamplonita, en ZODME 377

En la parte baja de la ZODME, el terreno es pendiente inclinada (12%), y corresponde a una terraza aluvial del río Pamplonita, angosta. El área de la ZODME finaliza al terminar esta terraza aluvial.

Espesor 40cm. Capa orgánica. Textura arcillo limosa, café oscuro, con algunos clastos redondeados de roca, de composición areniscas, color pardo oscuro, meteorización alta (grado IV).

Espesor 45 cm. Depósito de terraza aluvial, 60% de matriz arcillosa, color café medio, medianamente dura, clastos subangulares a subredondeados polimícticos (areniscas, neises graníticos faneríticos), diámetro entre 2-20cm, meteorización alta (grado IV); eventuales bloques de roca de diámetro entre 2-2,5m

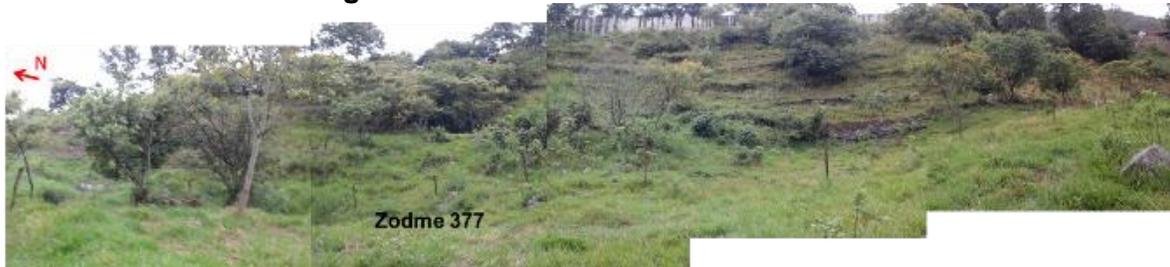
Fotografía 5.103 Extremo sur de ZODME 377

Hacia el sur de la ZODME se observan antiguos procesos de remoción en masa, estabilizados mediante cinco líneas de gaviones. En este predio se presentaron grietas en la terraza, pero el proceso se estabilizó mediante las obras geotécnicas hechas en épocas pasadas, Fotografía 5.103.
