**ESTUDIOS Y DISEÑOS DEFINITIVOS, FINANCIACIÓN, GESTIÓN AMBIENTAL,
PREDIAL
Y SOCIAL, CONSTRUCCIÓN, MEJORAMIENTO, REHABILITACIÓN, OPERACIÓN,
MANTENIMIENTO Y REVERSIÓN DEL CORREDOR VIAL PAMPLONA-CÚCUTA**

**ESTUDIO DE IMPACTO AMBIENTAL PARA LA CONSTRUCCIÓN DE LA DOBLE
CALZADA PAMPLONA-CÚCUTA, UF 3 - 4 - 5 SECTOR PAMPLONITA - LOS ACACIOS**

CAPÍTULO 5.1 CARACTERIZACIÓN DEL ÁREA DE INFLUENCIA. MEDIO ABIOTICO

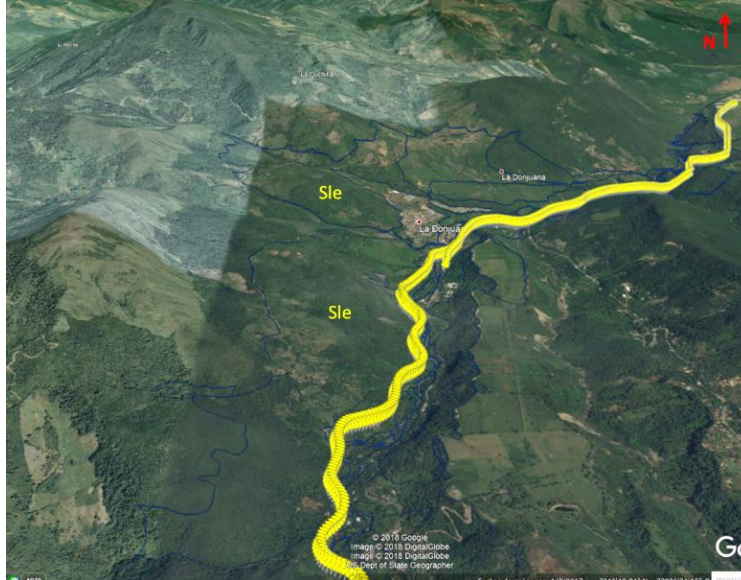
Figura 5.3 Laderas estructurales en secuencia sedimentaria cretácica, margen izquierda río Pamplonita

convexas a irregulares y complejas, con desarrollo de filos con fuerte pendiente (ver plano PMAC_008_EIA_MA_PT_001_SIG, Anexo 1 CARTOGRAFIA\D PDF), entre fuertemente quebradas (25-50%) a escarpadas y muy escarpadas (>50%); ver Figura 5.3 y Fotografía 5.1

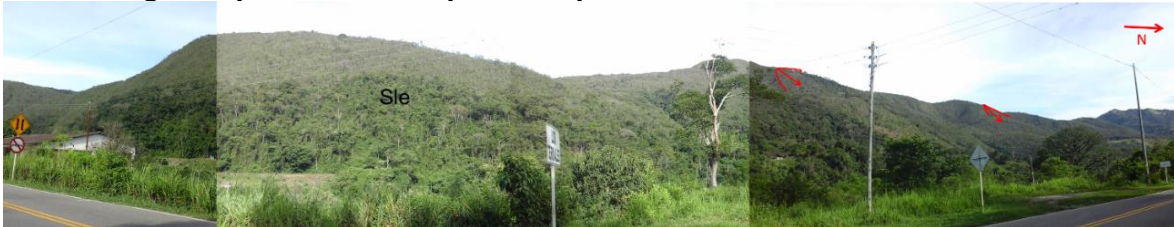
Fotografía 5.2 Laderas estructurales (Sle) en rocas de Formación Aguardiente, margen izquierda río Pamplonita, aproximadamente al oeste de K25+400

Esta unidad geomorfológica se encuentra también al sur, margen izquierda del río Pamplonita sobre rocas sedimentarias de la formación Aguardiente, con el desarrollo de

montañas de laderas largas, convexas, pendientes fuertemente quebradas (25-50%) a escarpadas (50-75%). Ver Fotografía 5.2.

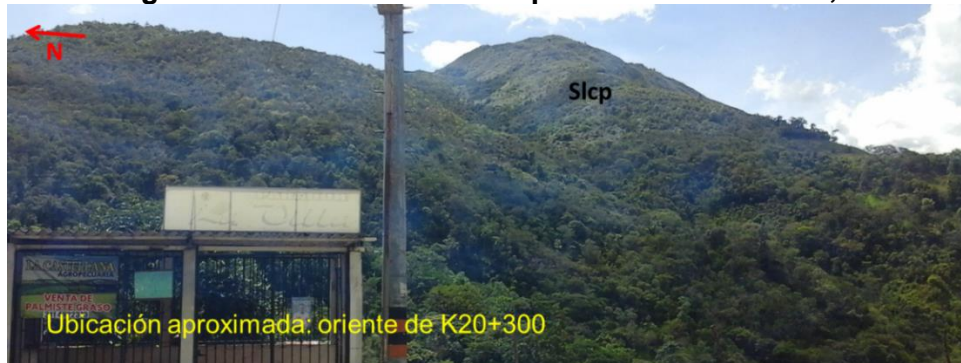
Fotografía 5.5 Laderas de contrapendiente estructural, UF4

Esta unidad geomorfológica tiene un cubrimiento de 341,96-ha (5,9%) del área de influencia. En la UF4 se cartografió en el municipio de Chinácota, margen derecha del río Pamplonita, aproximadamente al este de K19+300 a K21+300. Corresponde a un relieve de montañas estructurales, de laderas cortas a moderadas (200-300 m), convexas, cimas subangulares y angostas, pendientes fuertemente quebradas (25-50%) a escarpadas (50-75%), ver plano PMAC_008_EIA_MA_PT_001_SIG, Anexo 1 CARTOGRAFIA\D PDF. Presenta una cobertura de depósitos de ladera que enmascaran un poco la estratificación de las rocas, Fotografía 5.5 y Fotografía 5.6.

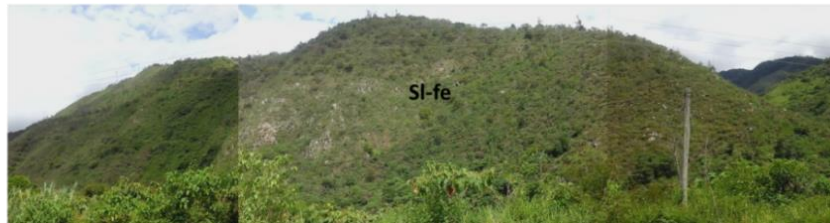
Fotografía 5.8 Escarpe de línea de falla en lomos estructurales, al oeste del trazado de la vía, aproximadamente tramo K33+100 a K36+200

Esta unidad geomorfológica presenta una subunidad geomorfológica, correspondiente a escarpes de línea de falla, con pendientes muy escarpadas (>75%), Fotografía 5.8.

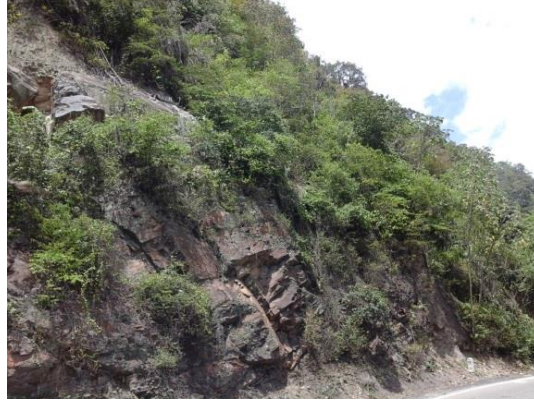
Fotografía 5.10 Escarpe de meseta (Sme), hacia el K14+280 del trazado de la vía

Los escarpes de meseta (Sme) son planos verticales a subverticales, de longitudes cortas y pendientes muy escarpadas (>75%); corresponde a una geoforma de estratos subhorizontales de las formaciones Mirador (E2m) y Los Cuervos (E2c), cuyo origen se relaciona con procesos de erosión diferencial y disección de los cauces, Fotografía 5.10.

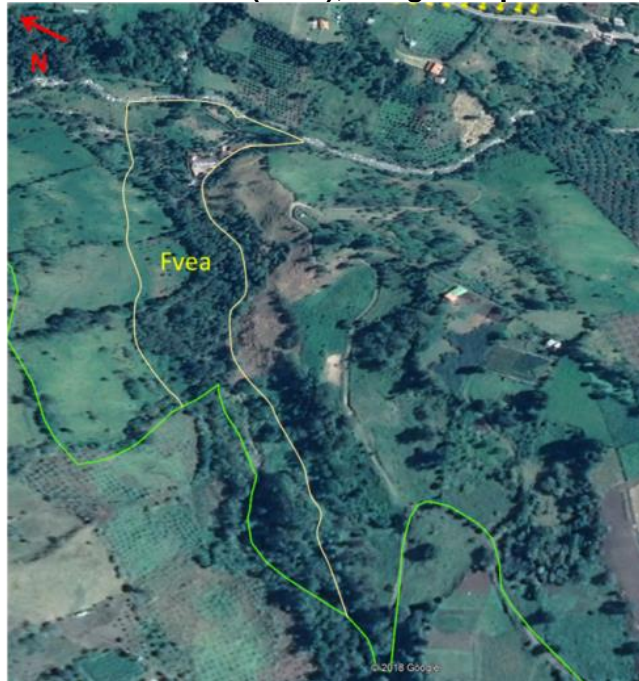
Figura 5.8 Valle estrecho aluvial (Fvea), margen izquierda del río Pamplonita

Esta unidad geomorfológica es de menor tamaño, forma alargada y angosta, con un curso de agua como eje, que en el área de influencia corresponde a un afluente del río Pamplonita, ubicado en la margen izquierda del río aproximadamente al oeste del K46+300 al K46+400 del trazado de la vía (Figura 5.8); tiene un cubrimiento de 4,33 ha (0,1%) del área de influencia.

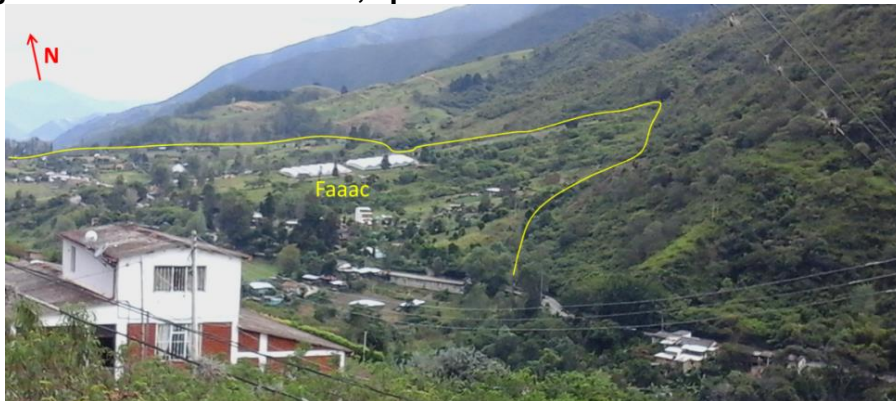
Fotografía 5.12 Abanico aluvial, aproximadamente entre K45+680 – K47+100

Algunos abanicos aluviales permiten la delimitación de escarpes, y corresponden a abanicos terraza; en el área de influencia se identificaron diferentes eventos de depositación de los abanicos, por lo cual se cartografiaron abanicos aluviales actuales (Faaac), escarpes de abanicos aluviales actuales (Faaac-es), abanicos aluviales subrecientes (Faas) y escarpes de abanicos aluviales subrecientes (Faas-es). Los escarpes de abanicos aluviales son de fuertes pendientes, longitudes muy cortas, cóncavos a convexos; se presentan en los bordes de las superficies de los abanicos aluviales, Fotografía 5.12.

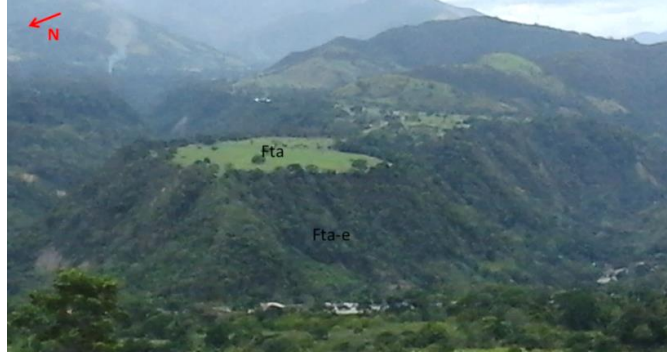
Fotografía 5.13 Terraza acumulación (Fta) y escarpe de terraza acumulación (Fta-e)

de una altura de 1400m a una altura de 800m. La superficie de la terraza presenta un plano uniforme, ver Fotografía 5.13.

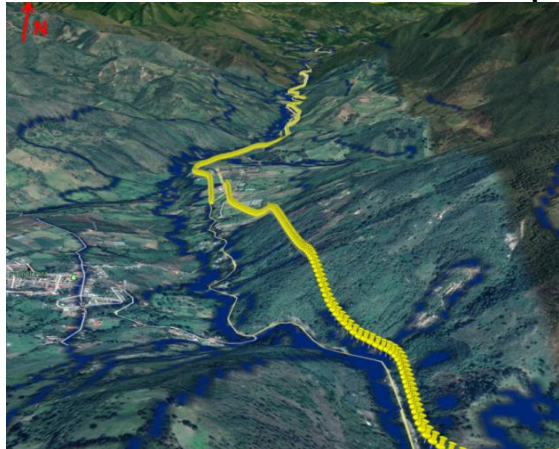
Figura 5.9 Valle estrecho en V del río Pamplonita

El cauce aluvial (Fca) es recto, circunscrito por el relieve de montañas estructurales que lo encajona, con un valle estrecho en V, asociado a control estructural por fallamiento a lo largo del mismo como se cartografió en el área de influencia (Plano PMAC_007_EIA_MA_GR_001_SIG. Anexo 1 CARTOGRAFIA\PDF), Figura 5.9.

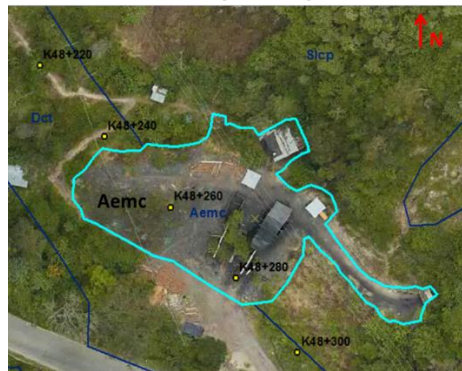
Figura 5.10 Minería de carbón (Aemc), entre K48+244 y K48+286

Se identificaron explotaciones de minería de carbón (Aemc) y de materiales de construcción (Aemmc), Figura 5.10, con un cubrimiento de 1,11 ha (0,02%) del área de influencia.

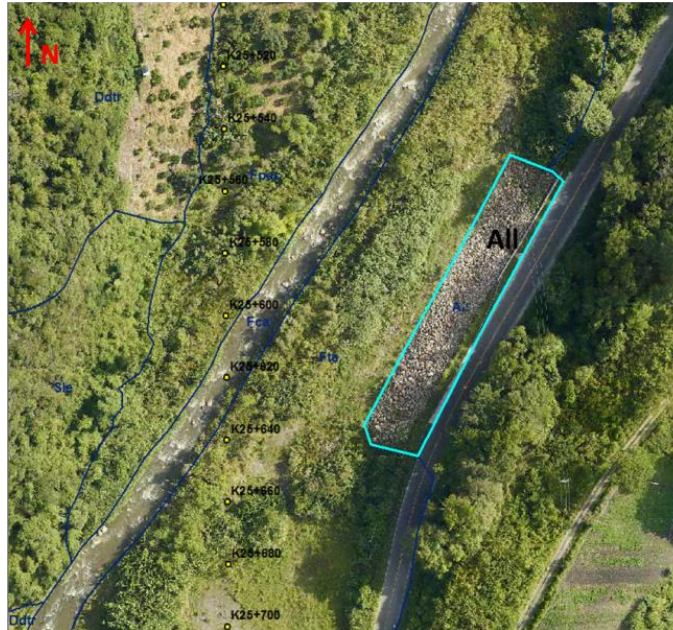
Figura 5.11 Lleno antrópico (All), alrededores de K25+640)

Obras de protección geotécnica para control de erosión en márgenes del río Pamplonita, Figura 5.11. Además, sobre el área de intervención se presentan ZODMEs conformados por la anterior concesión, durante la emergencia vial de 2011, en sectores como La Miguelera y Los Acacios.

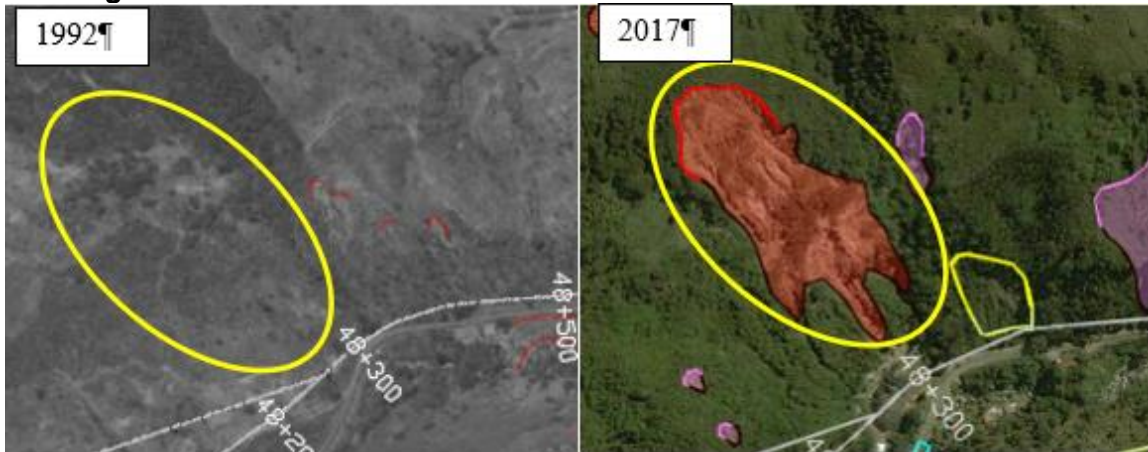
Figura 5.12 Contraste sector de deslizamiento ladera arriba del K48+300

En la mayoría de los casos, la evolución de los procesos en el área de influencia ha sido muy baja a nula. También se presentan casos de aparición de deslizamientos activos y recientes, como se presenta en la Figura 5.128, donde se muestra el contraste entre las imágenes de 1992 y 2017 (coordenadas Este: 1.160.013, Norte: 1.314.246), ladera arriba del K48+300, allí se observa un deslizamiento activo que no existía en 1992.

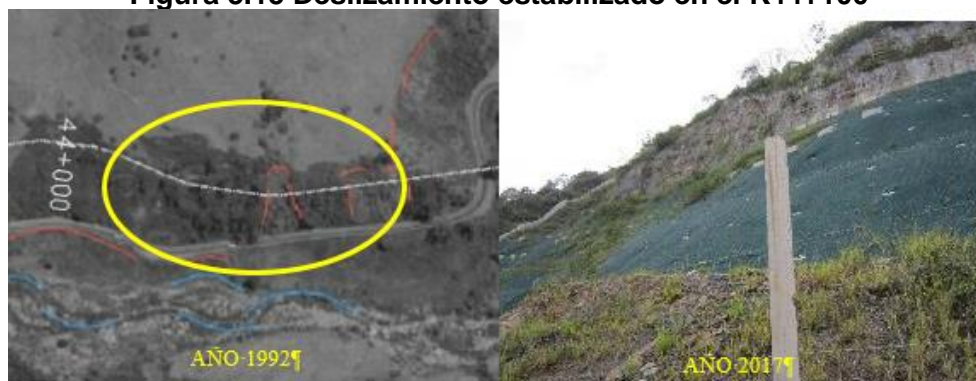
Figura 5.15 Deslizamiento estabilizado en el K44+100

También se han identificado sitios anteriormente inestables generados por cortes del terreno que alteraron las condiciones iniciales de estabilidad por pérdida de resistencia al corte y desarrollo de movimientos en masa; estos terrenos han sido estabilizados con obras de contención, como se muestra en el K44+100 (Figura 5.15), donde la ladera presentaba procesos de remoción en masa, estabilizados con obras de contención.
