**ESTUDIOS Y DISEÑOS DEFINITIVOS, FINANCIACIÓN, GESTIÓN AMBIENTAL,
PREDIAL
Y SOCIAL, CONSTRUCCIÓN, MEJORAMIENTO, REHABILITACIÓN, OPERACIÓN,
MANTENIMIENTO Y REVERSIÓN DEL CORREDOR VIAL PAMPLONA-CÚCUTA**

**ESTUDIO DE IMPACTO AMBIENTAL PARA LA CONSTRUCCIÓN DE LA DOBLE
CALZADA PAMPLONA-CÚCUTA, UF 3 - 4 - 5 SECTOR PAMPLONITA - LOS ACACIOS**

CAPÍTULO 5.1 CARACTERIZACIÓN DEL ÁREA DE INFLUENCIA. MEDIO ABIOTICO

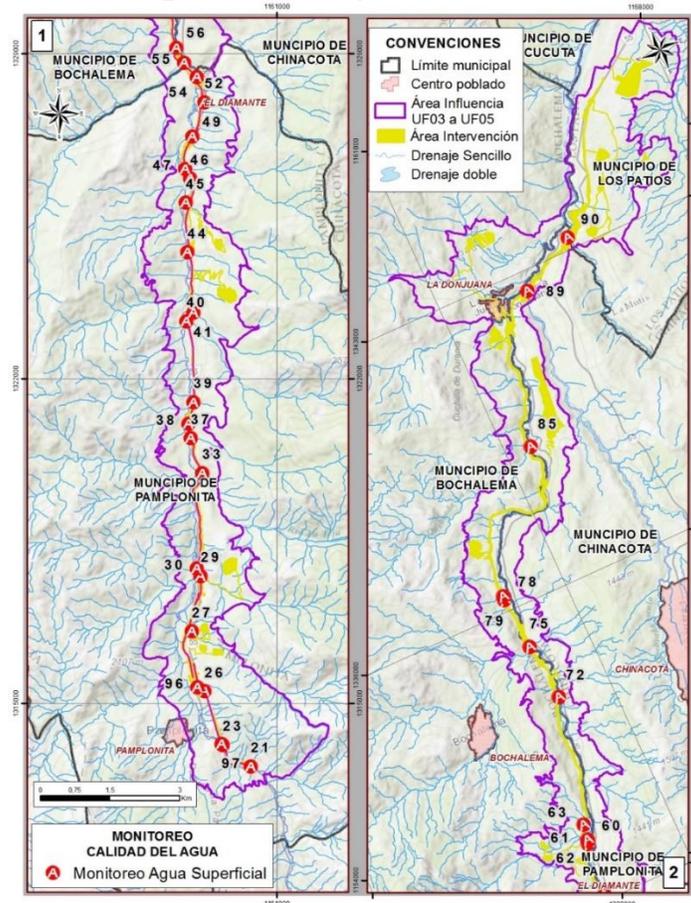
Figura 5.1 Ubicación cartográfica de los puntos de monitoreo de calidad del agua

La Ubicación cartográfica de las corrientes hídricas analizadas se presenta en la Figura 5.1 y las características generales de los puntos de agua se presentan en la Tabla 5.1.

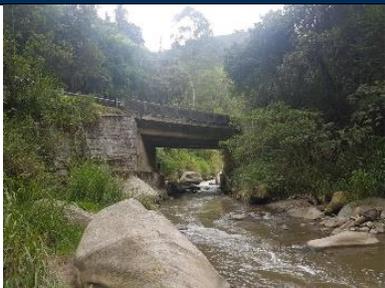
Nombre del punto	Coordenadas Gauss krüger, Datum Magna Sirgas - origen Bogotá		Aspectos	Registro fotográfico
21-P21	E	1160437,17	COLOR: Café Claro, turbias.

N	1313646,72	OLOR: Ninguno	
	Altura	1737	SABOR: Ninguno	
OBSERVACIONES: No se encontró evidencia de material flotante de origen antrópico (basuras), ni láminas de aceite en el cauce. Tampoco se observaron plantas acuáticas emergentes ni sumergidas.				
23-P23	E	1159876,78	COLOR: Sin color aparente, turbias.

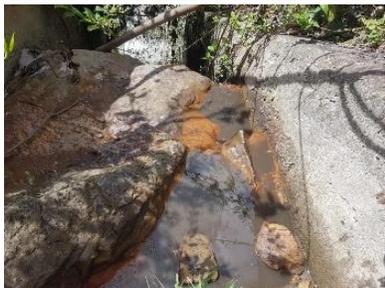
N	1314108,6	OLOR: Ninguno	
	Altura	1686	SABOR: Ninguno

Nombre del punto	Coordenadas Gauss krüger, Datum Magna Sirgas - origen Bogotá		Aspectos	Registro fotográfico
OBSERVACIONES: No se encontró evidencia de material flotante de origen antrópico (basuras), ni láminas de aceite en el cauce. Tampoco se observaron plantas acuáticas emergentes ni sumergidas. El lecho del cauce es artificial en concreto aguas arriba y aguas abajo el lecho es roca				
24-P24	E	1159365,53	COLOR: No registra. OLOR: Ninguno SABOR: Ninguno

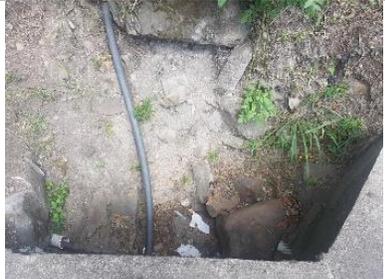
N	1314742,43		
	Altura	1612		
OBSERVACIONES: Al momento de monitoreo el cuerpo de agua se encuentra seco				
25-P25	E	1159433,55	COLOR: No registra. OLOR: Ninguno SABOR: Ninguno

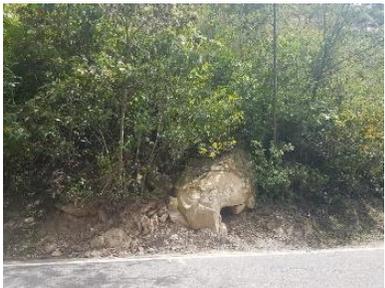
N	1314765,08		
	Altura	1642		
OBSERVACIONES: Al momento de monitoreo el cuerpo de agua se encuentra seco				
26-P26	E	1159444,18	COLOR: Sin color aparente. OLOR: Ninguno SABOR: Ninguno

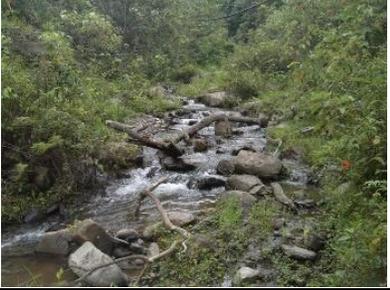
OBSERVACIONES: No se encontró evidencia de material flotante de origen antrópico (basuras), ni láminas de aceite en el cauce. Tampoco se observaron plantas acuáticas emergentes ni sumergidas.				
28-P28	E	1159104,93	COLOR: No registra.

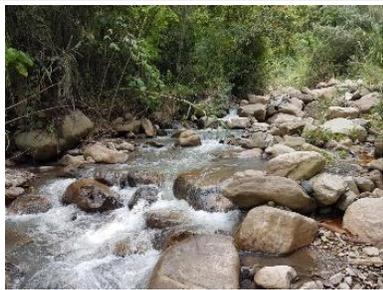
N	1318455,44	OLOR: Ninguno	
	Altura	1441	SABOR: Ninguno	
OBSERVACIONES: Al momento de monitoreo el cuerpo de agua se encuentra seco.				
33-P33	E	1159398,13	COLOR: Sin color aparente

N	1319961,43	OLOR: Ninguno	
	Altura	1370	SABOR: Ninguno	
OBSERVACIONES: No se encontró evidencia de material flotante de origen antrópico (basuras), ni láminas de aceite en el cauce. Tampoco se observaron plantas acuáticas emergentes ni sumergidas. El lecho del cauce es rocoso con vegetación en ambos costados.				
34-P34	E	1159188,39	COLOR: No registra

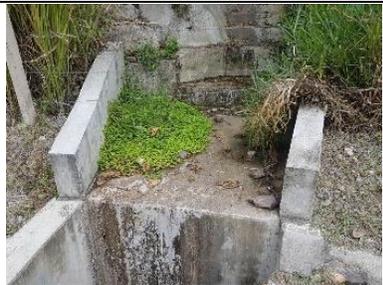
N	1320323,35	OLOR: Ninguno	
	Altura	1348	SABOR: Ninguno	
OBSERVACIONES: Al momento de monitoreo el cuerpo de agua se encuentra seco.

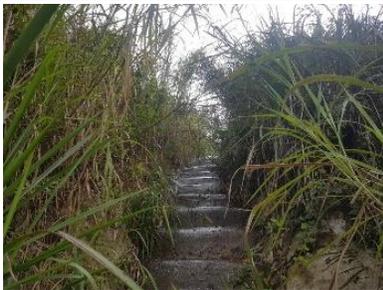
35-P35	E	1159175,83	COLOR: No registra

N	1320412,43	OLOR: Ninguno	
	Altura	1343	SABOR: Ninguno	
OBSERVACIONES: Al momento de monitoreo el cuerpo de agua se encuentra seco.				
36-P36	E	1159200,03	COLOR: No registra OLOR: Ninguno

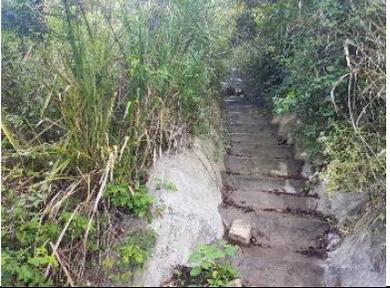
Nombre del punto	Coordenadas Gauss krüger, Datum Magna Sirgas - origen Bogotá		Aspectos	Registro fotográfico
	N	1320513,92	SABOR: Ninguno

Altura	1336		
OBSERVACIONES: Al momento de monitoreo el cuerpo de agua se encuentra seco.				
37-P37	E	1159156,43	COLOR: Sin color aparente OLOR: Ninguno SABOR: Ninguno

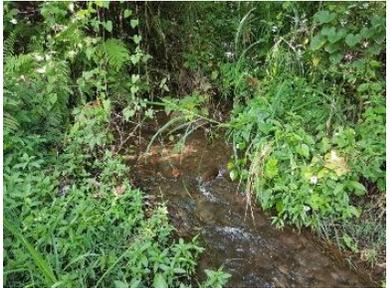
N	1320716,59		
	Altura	1326		
OBSERVACIONES: No se encontró evidencia de material flotante de origen antrópico (basuras), ni láminas de aceite en el cauce. Se observaron plantas acuáticas emergentes. El lecho del cauce es rocoso con vegetación en ambos costados.				
38-P38	E	1159103,27	COLOR: Sin color aparente OLOR: Ninguno SABOR: Ninguno

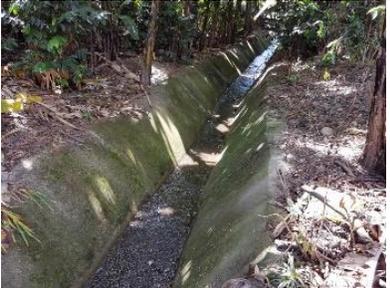
N	1321026,79		
	Altura	1315		
OBSERVACIONES No se encontró evidencia de material flotante de origen antrópico (basuras), ni láminas de aceite en el cauce. Tampoco se observaron plantas acuáticas emergentes ni sumergidas. El lecho del cauce es artificial se encuentra canalizado.

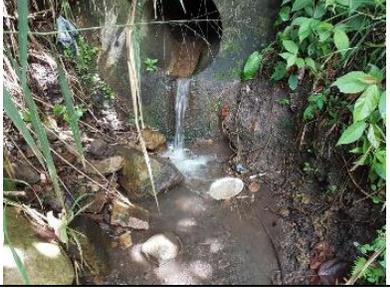
39-P39	E	1159212,14	COLOR: Sin color aparente OLOR: Ninguno SABOR: Ninguno

N	1321494,25		
	Altura	1299		
OBSERVACIONES Se encontró evidencia de material flotante de origen antrópico (basuras), no se evidencia láminas de aceite en el cauce. Tampoco se observaron plantas acuáticas emergentes ni sumergidas. El lecho del cauce es de arenas y rocas, previamente canalizado por paso de la vía.

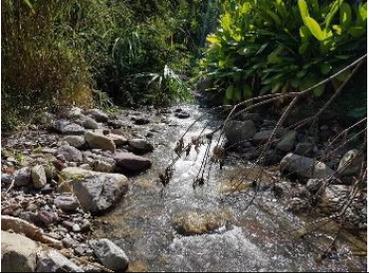
Nombre del punto	Coordenadas Gauss krüger, Datum Magna Sirgas - origen Bogotá		Aspectos	Registro fotográfico
40-P40	E	1159056,15	COLOR: Sin color aparente OLOR: Ninguno SABOR: Ninguno

N	1323233,06		
	Altura	1248		
OBSERVACIONES No se encontró evidencia de material flotante de origen antrópico (basuras), ni láminas de aceite en el cauce. Tampoco se observaron plantas acuáticas emergentes ni sumergidas. El lecho del cauce es rocoso con presencia de vegetación en ambos costados.				
41-P41	E	1159211,96	COLOR: Sin color aparente OLOR: Ninguno SABOR: Ninguno

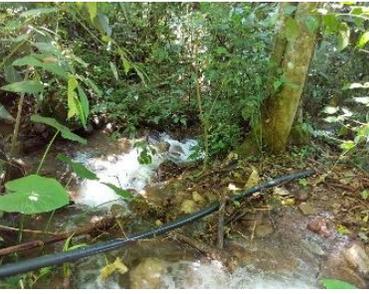
N	1323414,88		
	Altura	1255		
OBSERVACIONES No se encontró evidencia de material flotante de origen antrópico (basuras), ni láminas de aceite en el cauce. Tampoco se observaron plantas acuáticas emergentes ni sumergidas. El lecho del cauce es rocoso con presencia de vegetación en el medio del cauce, además presenta desnivel pronunciado.

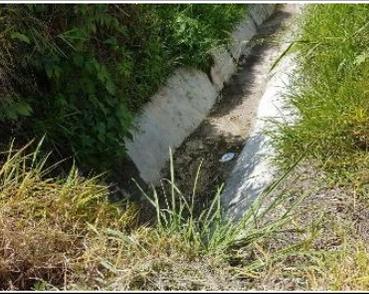
42-P42	E	1159145,03	COLOR: No registra OLOR: Ninguno SABOR: Ninguno

N	1324179,84		
	Altura	1200		
OBSERVACIONES Al momento de monitoreo el cuerpo de agua se encuentra seco				
43-P43	E	1159178,24	COLOR: No registra OLOR: Ninguno SABOR: Ninguno

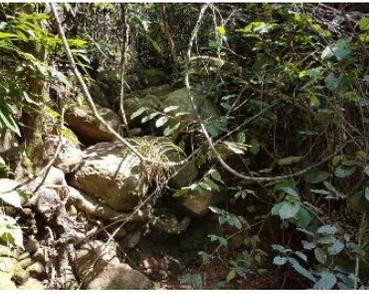
N	1324339,75		
	Altura	1206		
OBSERVACIONES Al momento de monitoreo el cuerpo de agua se encuentra seco

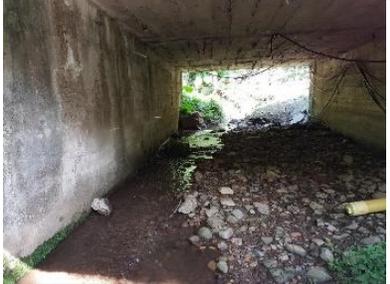
Nombre del punto	Coordenadas Gauss krüger, Datum Magna Sirgas - origen Bogotá		Aspectos	Registro fotográfico
44-P44	E	1159078,84	COLOR: Sin color aparente

N	1324723,55	OLOR: Materia orgánica en descomposición	
	Altura	1179	SABOR: Ninguno	
OBSERVACIONES No se encontró evidencia de material flotante de origen antrópico (basuras), ni láminas de aceite en el cauce. Tampoco se observaron plantas acuáticas emergentes ni sumergidas. El lecho del cauce es rocoso.				
45-P45	E	1159038,53	COLOR: Sin color aparente

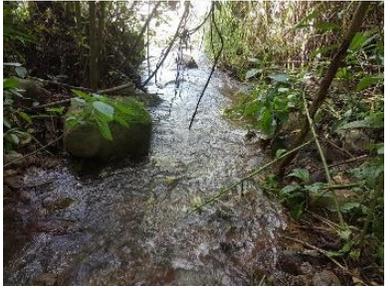
N	1325786,68	OLOR: Ninguno	
	Altura	1164	SABOR: Ninguno	
OBSERVACIONES No se encontró evidencia de material flotante de origen antrópico (basuras), ni láminas de aceite en el cauce. Tampoco se observaron plantas acuáticas emergentes ni sumergidas. El lecho del cauce es rocoso.				
46-P46	E	1159141,07	COLOR: Sin color aparente

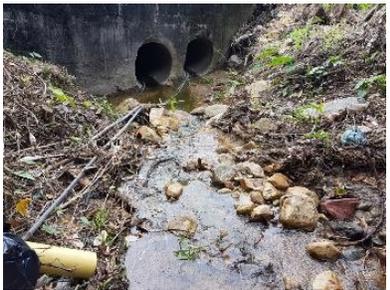
N	1326309,43	OLOR: Ninguno	
	Altura	1136	SABOR: Ninguno

OBSERVACIONES No se encontró evidencia de material flotante de origen antrópico (basuras), ni láminas de aceite en el cauce. Tampoco se observaron plantas acuáticas emergentes ni sumergidas. El lecho del cauce es rocoso.				
47-P47	E	1159029,99	COLOR: Sin color aparente

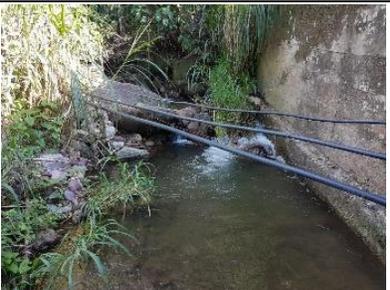
N	1326514,96	OLOR: Ninguno	
	Altura	1131	SABOR: Ninguno

Nombre del punto	Coordenadas Gauss krüger, Datum Magna Sirgas - origen Bogotá		Aspectos	Registro fotográfico
OBSERVACIONES No se encontró evidencia de material flotante de origen antrópico (basuras), ni láminas de aceite en el cauce. Tampoco se observaron plantas acuáticas emergentes ni sumergidas. El lecho del cauce es rocoso.				
48-P48	E	1159104,74	COLOR: No registra OLOR: Ninguno SABOR: Ninguno

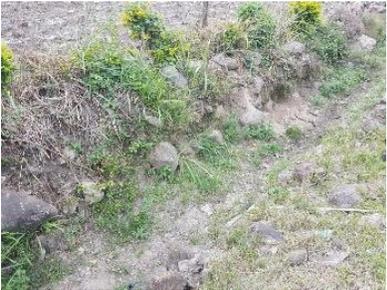
N	1327096,00		
	Altura	1097		
OBSERVACIONES Al momento de monitoreo el cuerpo de agua se encuentra seco				
49-P49	E	1159184,08	COLOR: Sin color aparente OLOR: Materia orgánica en descomposición SABOR: Ninguno

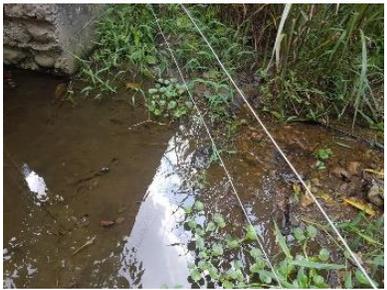
N	1327213,04		
	Altura	1095		
OBSERVACIONES No se encontró evidencia de material flotante de origen antrópico (basuras), ni láminas de aceite en el cauce. Se observaron plantas acuáticas emergentes y sumergidas. El lecho del cauce es fango.				
50-P50	E	1159300,05	COLOR: No registra OLOR: Ninguno SABOR: Ninguno

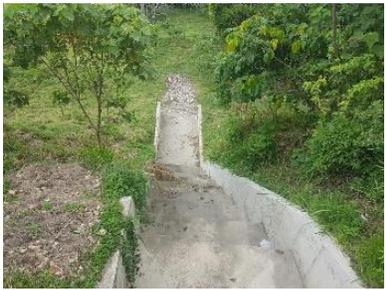
N	1327382,44		
	Altura	1123		
OBSERVACIONES Al momento de monitoreo el cuerpo de agua se encuentra seco.				
51-P51	E	1159314,16	COLOR: No registra OLOR: Ninguno SABOR: Ninguno

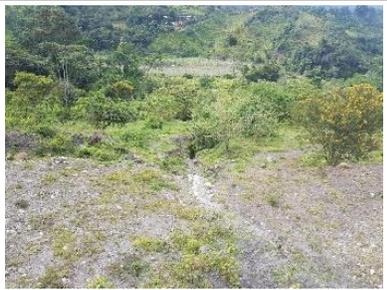
N	1327751,25		
	Altura	1190		
OBSERVACIONES Al momento de monitoreo el cuerpo de agua se encuentra seco

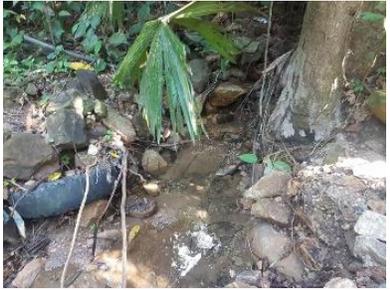
Nombre del punto	Coordenadas Gauss krüger, Datum Magna Sirgas - origen Bogotá		Aspectos	Registro fotográfico
52-P52	E	1159445,36	COLOR: Sin color aparente

N	1327948,36	OLOR: Ninguno	
	Altura	1114	SABOR: Ninguno	
OBSERVACIONES Se encontró evidencia de material flotante de origen antrópico (basuras), no se evidencia láminas de aceite en el cauce. No se observaron plantas acuáticas emergentes ni sumergidas. El lecho del cauce es roca.				
53-P53	E	1159349,35	COLOR: No registra

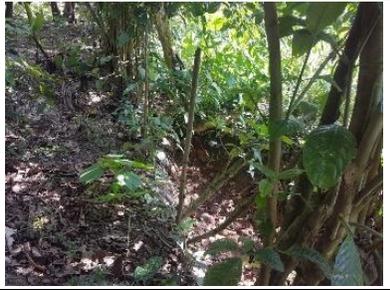
N	1328236,90	OLOR: Ninguno	
	Altura	1070	SABOR: Ninguno	
OBSERVACIONES Al momento de monitoreo el cuerpo de agua se encuentra seco				
54-P54	E	1159281,03	COLOR: Sin color aparente

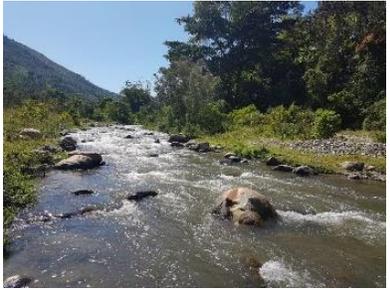
N	1328494,81	OLOR: Ninguno	
	Altura	1062	SABOR: Ninguno	
OBSERVACIONES No se encontró evidencia de material flotante de origen antrópico (basuras), ni láminas de aceite en el cauce. Se observaron plantas acuáticas emergentes y sumergidas. El lecho del cauce es arena con rocas.

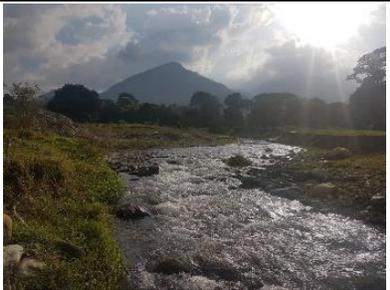
55-P55	E	1159007,10	COLOR: Sin color aparente

N	1328801,21	OLOR: Ninguno	
	Altura	1046	SABOR: Ninguno	
OBSERVACIONES No se encontró evidencia de material flotante de origen antrópico (basuras), ni láminas de aceite en el cauce. No se observaron plantas acuáticas emergentes ni sumergidas. El lecho del cauce es arena con rocas

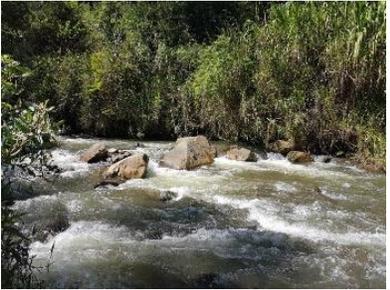
Nombre del punto	Coordenadas Gauss krüger, Datum Magna Sirgas - origen Bogotá		Aspectos	Registro fotográfico
56-P56	E	1158840,44	COLOR: Sin color aparente

N	1329126,39	OLOR: Ninguno	
	Altura	1048	SABOR: Ninguno	
OBSERVACIONES No se encontró evidencia de material flotante de origen antrópico (basuras), ni láminas de aceite en el cauce. No se observaron plantas acuáticas emergentes ni sumergidas. El lecho del cauce es arena con rocas.				
57-P57	E	1158784,33	COLOR: No registra

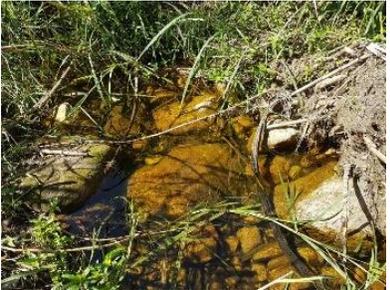
N	1329402,78	OLOR: Ninguno	
	Altura	1041	SABOR: Ninguno	
OBSERVACIONES Al momento de monitoreo el cuerpo de agua se encuentra seco				
60-P60	E	1158983,60	COLOR: Sin color aparente

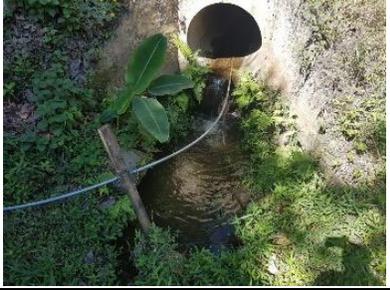
N	1330340,71	OLOR: Ninguno	
	Altura	1027	SABOR: Ninguno	
OBSERVACIONES No se encontró evidencia de material flotante de origen antrópico (basuras), ni láminas de aceite en el cauce. No se observaron plantas acuáticas emergentes ni sumergidas. El lecho del cauce es fango.

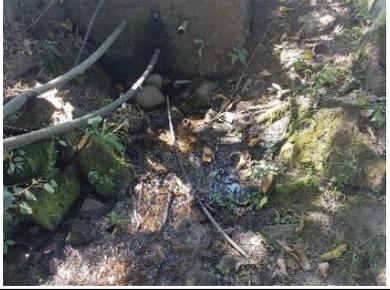
61-P61	E	1159007,90	COLOR: Sin color aparente

N	1330408,40	OLOR: Ninguno	
	Altura	1026	SABOR: Ninguno	
OBSERVACIONES No se encontró evidencia de material flotante de origen antrópico (basuras), ni láminas de aceite en el cauce. No se observaron plantas acuáticas emergentes ni sumergidas. El lecho del cauce es arena y rocas

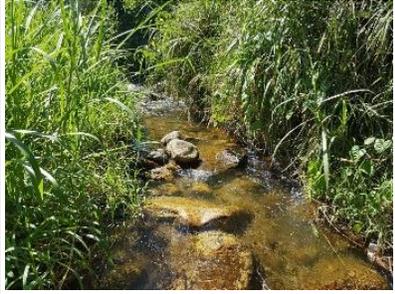
Nombre del punto	Coordenadas Gauss krüger, Datum Magna Sirgas - origen Bogotá		Aspectos	Registro fotográfico
62-P62	E	1159013,93	COLOR: Sin color aparente

N	1330442,22	OLOR: Ninguno	
	Altura	1027	SABOR: Ninguno	
OBSERVACIONES No se encontró evidencia de material flotante de origen antrópico (basuras), ni láminas de aceite en el cauce. No se observaron plantas acuáticas emergentes ni sumergidas. El lecho del cauce es rocas				
63-UF3-4-5 PUNTO 63	E	1159067,96	COLOR: Ligeramente verde

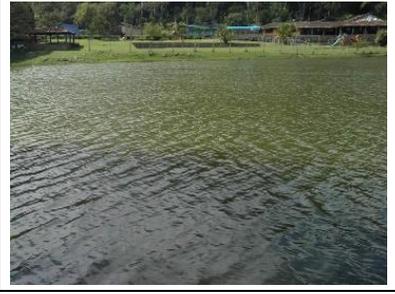
N	1330792,73	OLOR: Ninguno	
	Altura	1020	SABOR: Ninguno	
OBSERVACIONES No se encontró evidencia de material flotante de origen antrópico (basuras), ni láminas de aceite en el cauce. Se observaron plantas acuáticas emergentes y sumergidas.				
64-P64	E	1159190,27	COLOR: No registra

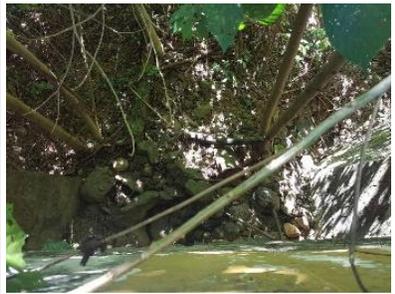
N	1330894,54	OLOR: Ninguno	
	Altura	1020	SABOR: Ninguno	
OBSERVACIONES Al momento de monitoreo el cuerpo de agua se encuentra seco

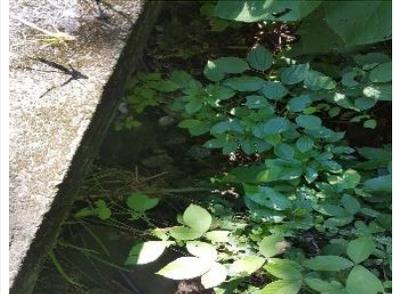
67-P67	E	1159481,91	COLOR: No registra

N	1332631,77	OLOR: Ninguno	
	Altura	990	SABOR: Ninguno	
OBSERVACIONES Al momento de monitoreo el cuerpo de agua se encuentra seco

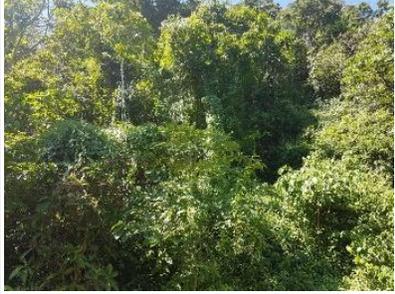
Nombre del punto	Coordenadas Gauss krüger, Datum Magna Sirgas - origen Bogotá		Aspectos	Registro fotográfico
68-P68	E	1159502,33	COLOR: No registra OLOR: Ninguno SABOR: Ninguno

N	1332945,29		
	Altura	995		
OBSERVACIONES Al momento de monitoreo el cuerpo de agua se encuentra seco				
72-P72	E	1159772,68	COLOR: Ligeramente vere OLOR: Ninguno SABOR: Ninguno

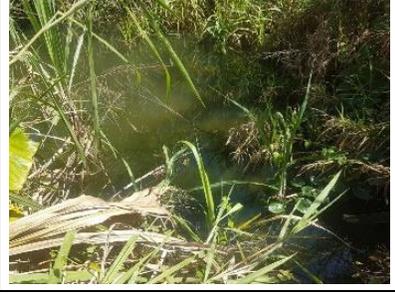
N	1333702,16		
	Altura	950		
OBSERVACIONES No se encontró evidencia de material flotante de origen antrópico (basuras), ni láminas de aceite en el cauce. Se observaron plantas acuáticas emergentes y sumergidas.				
73-P73	E	1159729,34	COLOR: No registra OLOR: Ninguno SABOR: Ninguno

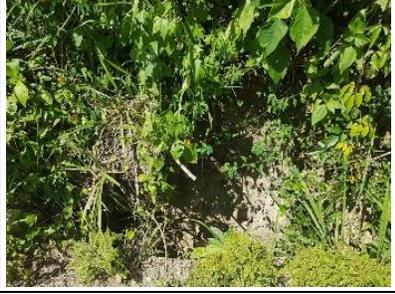
N	1333828,01		
	Altura	956		
OBSERVACIONES Al momento de monitoreo el cuerpo de agua se encuentra seco				
74-P74	E	1159765,85	COLOR: No registra OLOR: Ninguno SABOR: Ninguno

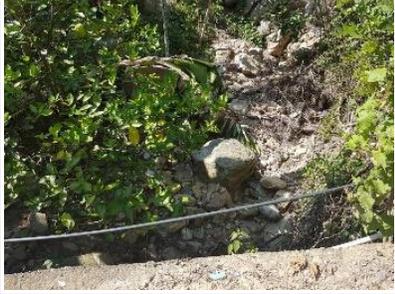
N	1333911,11		
	Altura	953		
OBSERVACIONES Al momento de monitoreo el cuerpo de agua se encuentra seco

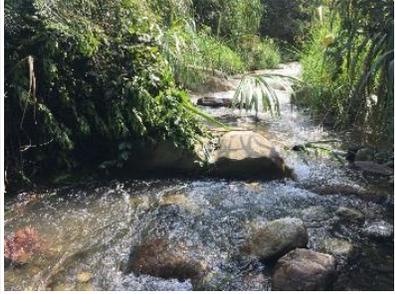
Nombre del punto	Coordenadas Gauss krüger, Datum Magna Sirgas - origen Bogotá		Aspectos	Registro fotográfico
75-UF3-4-5 PUNTO 75	E	1159645,58	COLOR: Sin color aparente

N	1335032,36	OLOR: Ninguno	
	Altura	918	SABOR: Ninguno	
OBSERVACIONES No se encontró evidencia de material flotante de origen antrópico (basuras), ni láminas de aceite en el cauce. Se observaron plantas acuáticas emergentes y sumergidas.				
77-UF3-4-5 PUNTO 77	E	1159525,48	COLOR: No registra

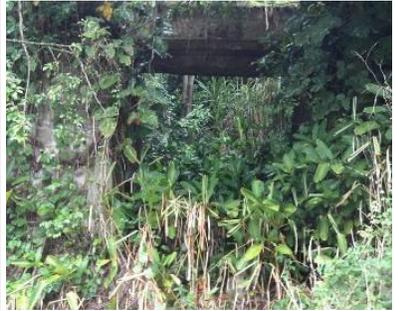
N	1336104,45	OLOR: Ninguno	
	Altura	927	SABOR: Ninguno	
OBSERVACIONES Al momento de monitoreo el cuerpo de agua se encuentra seco				
78-UF3-4-5 PUNTO 78	E	1159567,87	COLOR: Sin color aparente

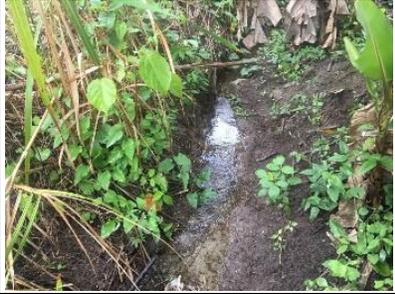
N	1336264,39	OLOR: Ninguno	
	Altura	912	SABOR: Ninguno	
OBSERVACIONES No se encontró evidencia de material flotante de origen antrópico (basuras), ni láminas de aceite en el cauce. Se observaron plantas acuáticas emergentes y sumergidas.

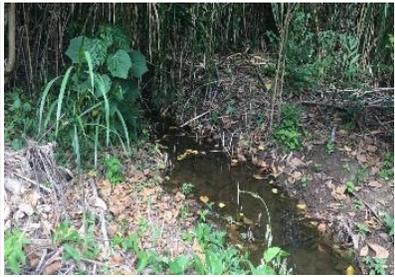
79-UF3-4-5 PUNTO 79	E	1159582,92	COLOR: Sin color aparente

N	1336347,41	OLOR: Ninguno	
	Altura	902	SABOR: Ninguno	
OBSERVACIONES No se encontró evidencia de material flotante de origen antrópico (basuras), ni láminas de aceite en el cauce. Se observaron plantas acuáticas emergentes y sumergidas.

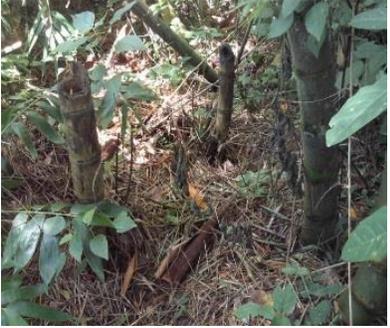
Nombre del punto	Coordenadas Gauss krüger, Datum Magna Sirgas - origen Bogotá		Aspectos	Registro fotográfico
80-UF3-4-5 PUNTO 80	E	1159597,01	COLOR: No registra OLOR: Ninguno SABOR: Ninguno

N	1336716,22		
	Altura	902		
OBSERVACIONES Al momento de monitoreo el cuerpo de agua se encuentra seco				
81-UF3-4-5 PUNTO 81	E	1159872,69	COLOR: No registra OLOR: Ninguno SABOR: Ninguno

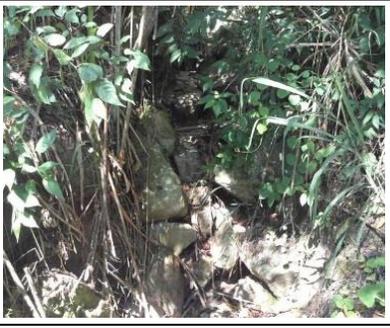
N	1337703,60		
	Altura	874		
OBSERVACIONES Al momento de monitoreo el cuerpo de agua se encuentra seco				
82-UF3-4-5 PUNTO 82	E	1160012,88	COLOR: No registra OLOR: Ninguno SABOR: Ninguno

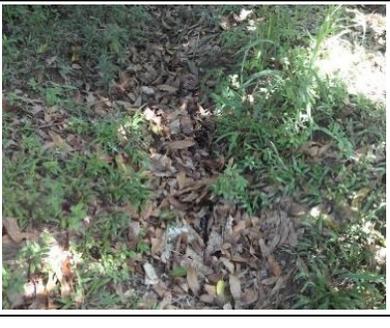
N	1337952,98		
	Altura	874		
OBSERVACIONES Al momento de monitoreo el cuerpo de agua se encuentra seco				
83-UF3-4-5 PUNTO 83	E	1160064,55	COLOR: No registra OLOR: Ninguno SABOR: Ninguno

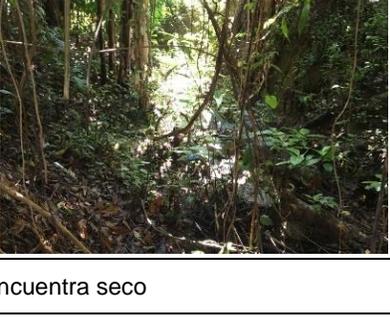
N	1338088,37		
	Altura	881		
OBSERVACIONES Al momento de monitoreo el cuerpo de agua se encuentra seco

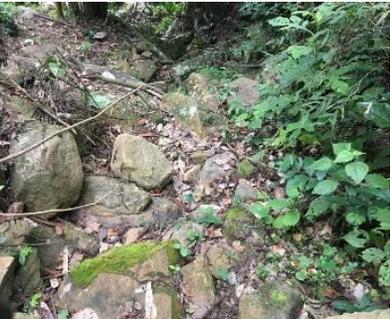
Nombre del punto	Coordenadas Gauss krüger, Datum Magna Sirgas - origen Bogotá		Aspectos	Registro fotográfico
84-UF3-4-5 PUNTO 84	E	1161305,86	COLOR: No registra OLOR: Ninguno SABOR: Ninguno

N	1338193,98		
	Altura	867		
OBSERVACIONES Al momento de monitoreo el cuerpo de agua se encuentra seco				
85-UF3-4-5 PUNTO 85	E	1161593,58	COLOR: Sin color aparente OLOR: Ninguno SABOR: Ninguno

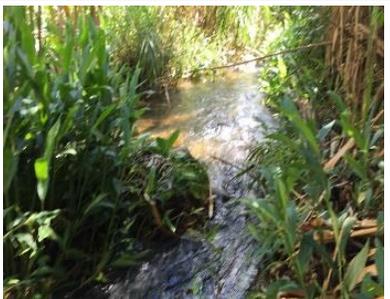
N	1339233,66		
	Altura	819		
OBSERVACIONES No se encontró evidencia de material flotante de origen antrópico (basuras), ni láminas de aceite en el cauce. Se observaron plantas acuáticas emergentes y sumergidas.				
86-UF3-4-5 PUNTO 86	E	1161582,84	COLOR: No registra OLOR: Ninguno SABOR: Ninguno

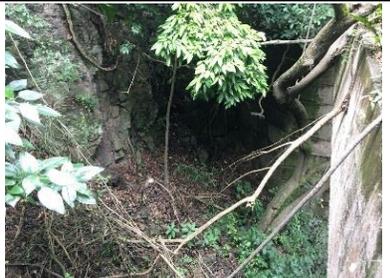
N	1339685,36		
	Altura	820		
OBSERVACIONES Al momento de monitoreo el cuerpo de agua se encuentra seco				
87-UF3-4-5 PUNTO 87	E	1161890,91	COLOR: No registra OLOR: Ninguno SABOR: Ninguno

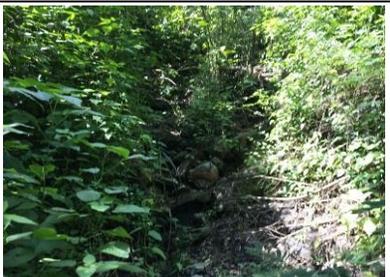
N	1340144,30		
	Altura	796

OBSERVACIONES Al momento de monitoreo el cuerpo de agua se encuentra seco

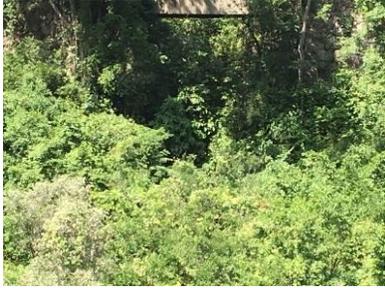
Nombre del punto	Coordenadas Gauss krüger, Datum Magna Sirgas - origen Bogotá		Aspectos	Registro fotográfico
88-UF3-4-5 PUNTO 88	E	1162023,89	COLOR: No registra OLOR: Ninguno SABOR: Ninguno

N	1340704,06		
	Altura	775		
OBSERVACIONES Al momento de monitoreo el cuerpo de agua se encuentra seco				
89-UF3-4-5 PUNTO 89	E	1163013,97	COLOR: Sin color aparente OLOR: Ninguno SABOR: Ninguno

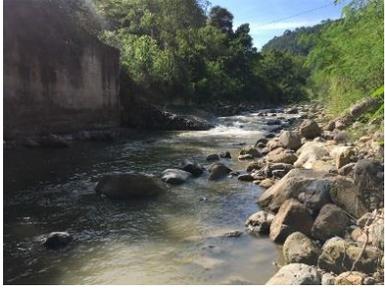
N	1342523,65		
	Altura	706		
OBSERVACIONES No se encontró evidencia de material flotante de origen antrópico (basuras), ni láminas de aceite en el cauce. No se observaron plantas acuáticas emergentes ni sumergidas.				
90-UF3-4-5 PUNTO 90	E	1164369,46	COLOR: Sin color aparente OLOR: Ninguno SABOR: Ninguno

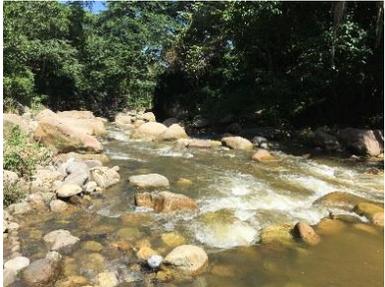
N	1343262,82		
	Altura	689		
OBSERVACIONES No se encontró evidencia de material flotante de origen antrópico (basuras), ni láminas de aceite en el cauce. No se observaron plantas acuáticas emergentes ni sumergidas.

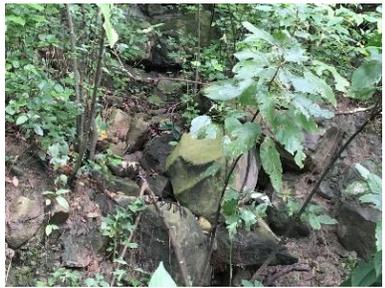
91-UF3-4-5 PUNTO 91	E	1164623,44	COLOR: No registra OLOR: Ninguno SABOR: Ninguno

N	1343395,85		
	Altura	762

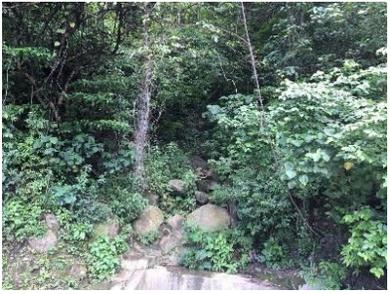
Nombre del punto	Coordenadas Gauss krüger, Datum Magna Sirgas - origen Bogotá		Aspectos	Registro fotográfico
92-UF3-4-5 PUNTO 92	E	1164907,32	COLOR: No registra OLOR: Ninguno SABOR: Ninguno

N	1343744,10		
	Altura	766		
OBSERVACIONES Al momento de monitoreo el cuerpo de agua se encuentra seco				
93-UF3-4-5 PUNTO 93	E	1165088,09	COLOR: No registra OLOR: Ninguno SABOR: Ninguno

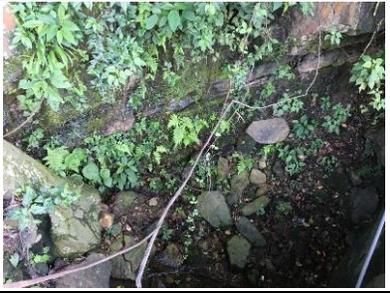
N	1343772,39		
	Altura	800		
OBSERVACIONES Al momento de monitoreo el cuerpo de agua se encuentra seco				
94-UF3-4-5 PUNTO 94	E	1159019,88	COLOR: No registra OLOR: Ninguno SABOR: Ninguno

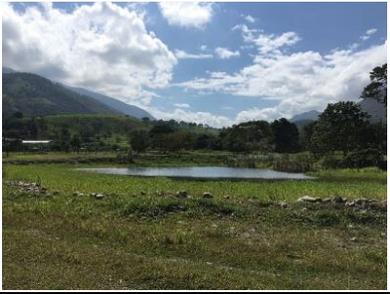
N	1328924,17		
	Altura	1057		
OBSERVACIONES: No se pudo realizar monitoreo sobre el cuerpo de agua ya que el dueño del predio donde se encuentra ubicado no permitió el ingreso.				
96-PUNTO 1 VERTIMIENTO TUNEL 2		1159290,54	COLOR: Café claro, turbias OLOR: Ninguno SABOR: Ninguno

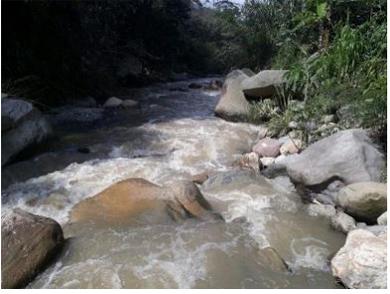
N	1315351,56		
	Altura	1625		
OBSERVACIONES No se encontró evidencia de material flotante de origen antrópico (basuras), ni se observan láminas de aceite en el cauce. No se observaron plantas acuáticas emergentes ni sumergidas.

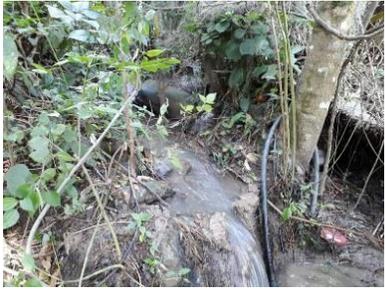
Nombre del punto	Coordenadas Gauss krüger, Datum Magna Sirgas - origen Bogotá		Aspectos	Registro fotográfico
97-PUNTO 2 VERTIMIENTO TUNEL 2	E	1159815,99	COLOR: Café claro, turbias

N	1314124,07	OLOR: Ninguno	
	Altura	1679	SABOR: Ninguno

OBSERVACIONES No se encontró evidencia de material flotante de origen antrópico (basuras), ni se observan láminas de aceite en el cauce. No se observaron plantas acuáticas emergentes ni sumergidas.

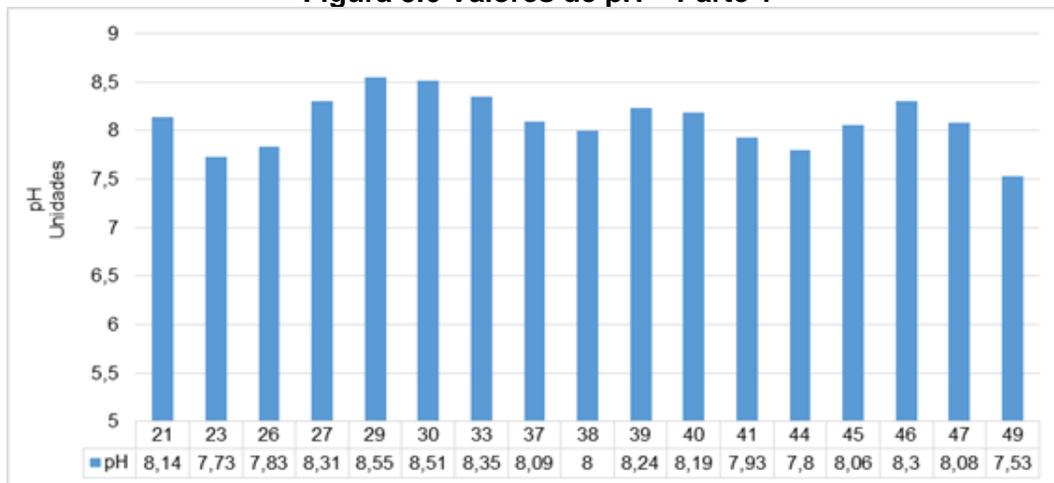
Figura 5.6 Valores de pH – Parte 1

Se trata de la medida de las propiedades ácido-base de una solución, del grado de concentración del ion H⁺ o de la relación entre los iones H⁺ y OH⁻, que se da a una temperatura específica por disociación de sustancias ácidas (H⁺) o básicas (OH⁻). Los cambios en este parámetro naturalmente se dan por procesos de degradación de materia orgánica proveniente de vegetación en descomposición que promueven la generación de ácido carbónico (H₂CO₃) debido a la interacción del CO₂ con el agua, se puede dar por la presencia de minerales de calcio y de magnesio que provienen de la roca caliza o por la presencia de sales ácidas. Otras fuentes externas pueden ser la lluvia ácida o fuentes de agua con alto contenido de sustancias ácidas o alcalinas. El pH del agua potable natural debe estar entre 6,5 y 8,5. Las fuentes de agua dulce con un pH inferior a 5,0 o mayor a 9,5 no soportan vida vegetal ni especies animales.
