**ESTUDIOS Y DISEÑOS DEFINITIVOS, FINANCIACIÓN, GESTIÓN AMBIENTAL,
PREDIAL
Y SOCIAL, CONSTRUCCIÓN, MEJORAMIENTO, REHABILITACIÓN, OPERACIÓN,
MANTENIMIENTO Y REVERSIÓN DEL CORREDOR VIAL PAMPLONA-CÚCUTA**

**ESTUDIO DE IMPACTO AMBIENTAL PARA LA CONSTRUCCIÓN DE LA DOBLE
CALZADA PAMPLONA-CÚCUTA, UF 3 - 4 - 5 SECTOR PAMPLONITA - LOS ACACIOS**

CAPÍTULO 5.1 CARACTERIZACIÓN DEL ÁREA DE INFLUENCIA. MEDIO ABIOTICO

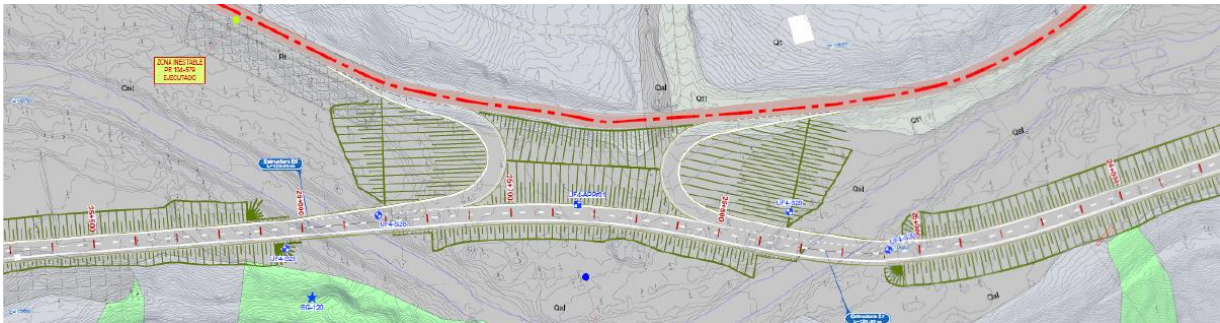
Figura 5.53 Planta geológica con situación del punto crítico PR92+150

En la zona del terraplén se encuentra la llanura aluvial actual del río Pamplonita que se dispone al Este de la nueva vía. Al Oeste se encuentra una ladera en la que aparece la secuencia sedimentaria correspondiente a la Fm. Aguardiente (Kia), compuesta por estratos de areniscas cuarzosas de grano medio a grueso, lutitas negras micáceas y limolita gris, dura y con costras de oxidación rojizas en la parte alta del talud. En la parte baja de la ladera se localizan importantes depósitos de derrubios. En las siguientes ilustraciones se muestra la planta geológica de esta zona.
