Estudio de Impacto Ambiental – EIA Tramo 2, 3, 4 Y 7

CÓDIGO	REVISIÓN	FECHA APROBACIÓN	ACCESO	(HOJA / HOJAS)
PL-RS-GAM-0003	01	Agosto -2011	Sin restricción	i / 401

3. CARACTERIZACIÓN DEL ÁREA DE INFLUENCIA DEL PROYECTO DE CONSTRUCCIÓN VIAL RUTA DEL SOL	3-26
3.1 ÁREA DE INFLUENCIA TRAMO 2, 3, 4 Y 7 PROYECTO RUTA DEL SOL	3-26

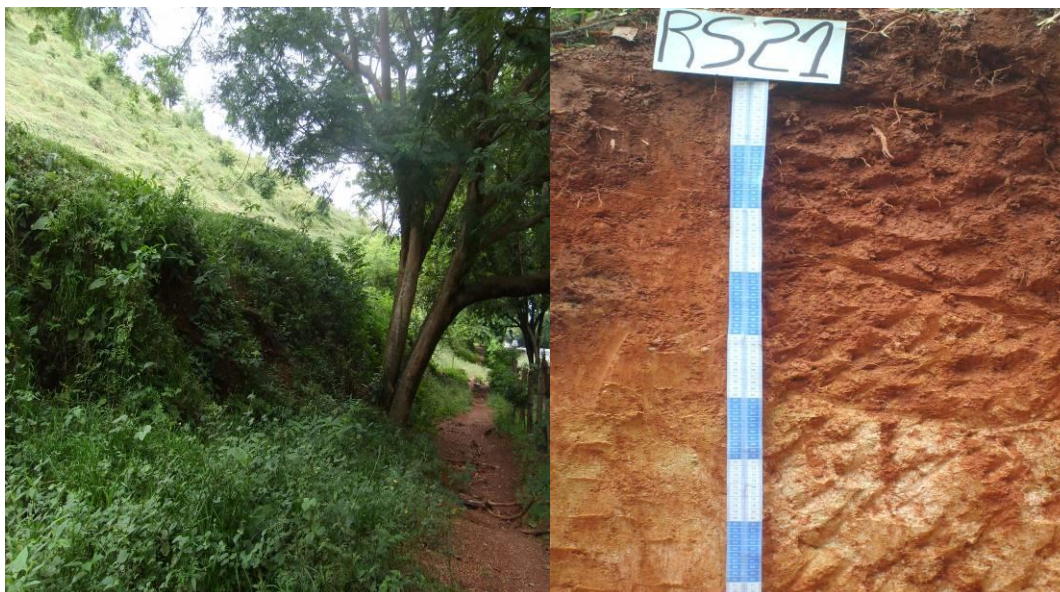
Fotografía 3-13 Perfil modal RS-21, Typic Dystrudepts Familia francosa fina, isohipértérmica

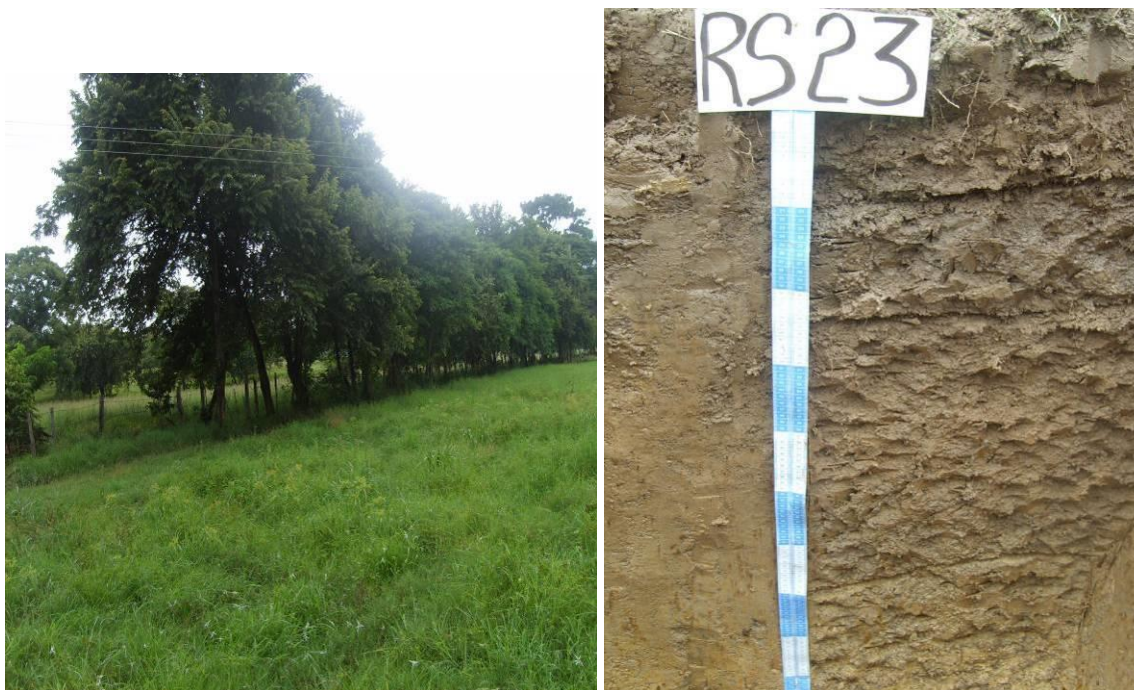
Fotografía 3-21 Perfil modal RS-23 Fluventic Eutrudepts (PVP), familia Franco fina isohipertérmica

La unidad está conformada por la asociación de suelos clasificados como Fluventic Eutrudepts, ocupan el 50%,(perfil RS-23) y perfil (PC-9), los suelos Vertic Eutropepts ocupan el 30% (perfil PC-7) y los suelos Typic Toporthents (PC-5), ocupan 20%; predominan en esta unidad los suelos moderadamente profundos, imperfectamente drenados, limitados por nivel freático, texturas medias a finas de reacción casi neutra en superficie a ligeramente ácida en los demás horizontes, con deficiencias de fósforo calcio, magnesio y adecuada materia orgánica, mediana presencia de potasio e intercambio catiónico, características que conducen a suelos de baja a media fertilidad.

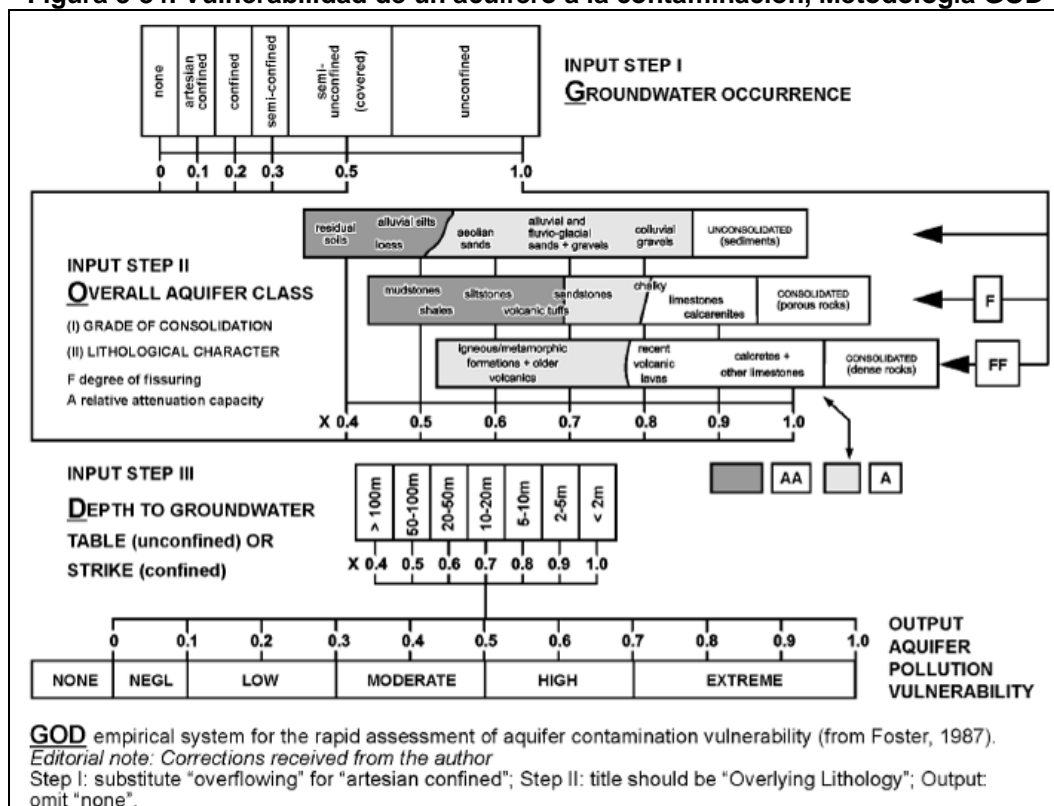
Figura 3-34. Vulnerabilidad de un acuífero a la contaminación, Metodología GOD

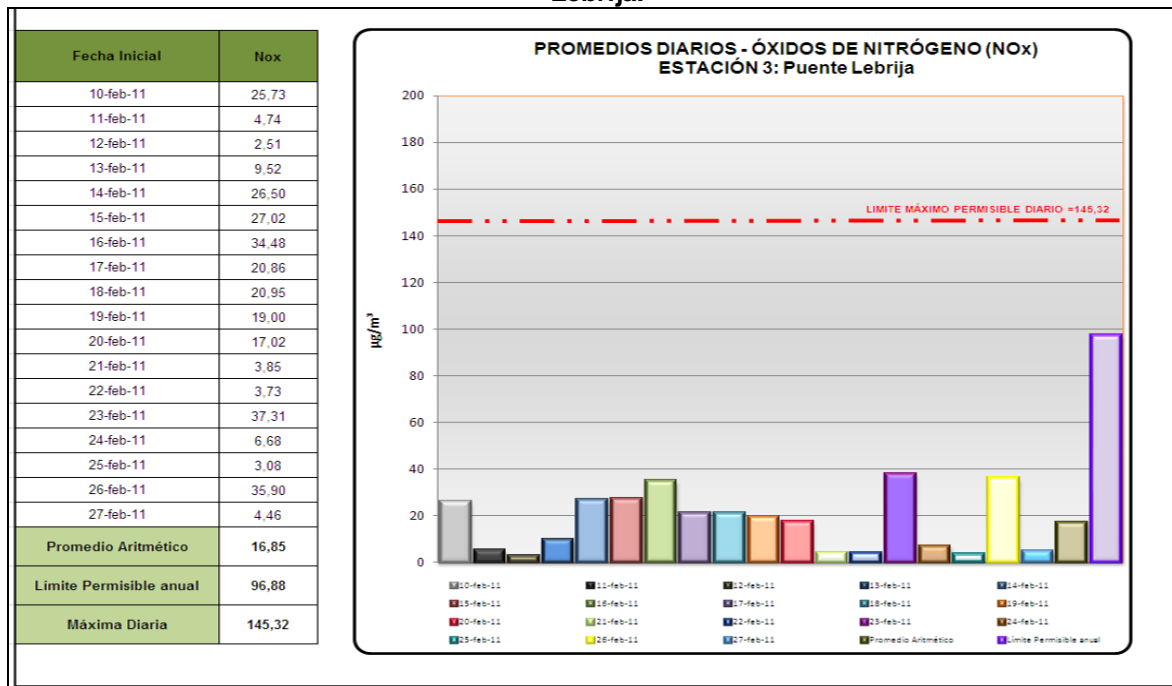
Figura 3-52 Comportamiento de los óxidos de nitrógeno (NOX) frente a la norma local, estación Río Lebrija.
