ESTUDIO DE IMPACTO AMBIENTAL Y SOCIAL, PROYECTO PUERTO BOLÍVAR – FASE 1

**– LINEA BASE AMBIENTAL Y
DETERMINACIÓN DE PASIVOS
AMBIENTALES–**

YILPORT TERMINAL OPERATIONS, YILPORTECU S.A.

ECOSAMBITO C.LTDA.

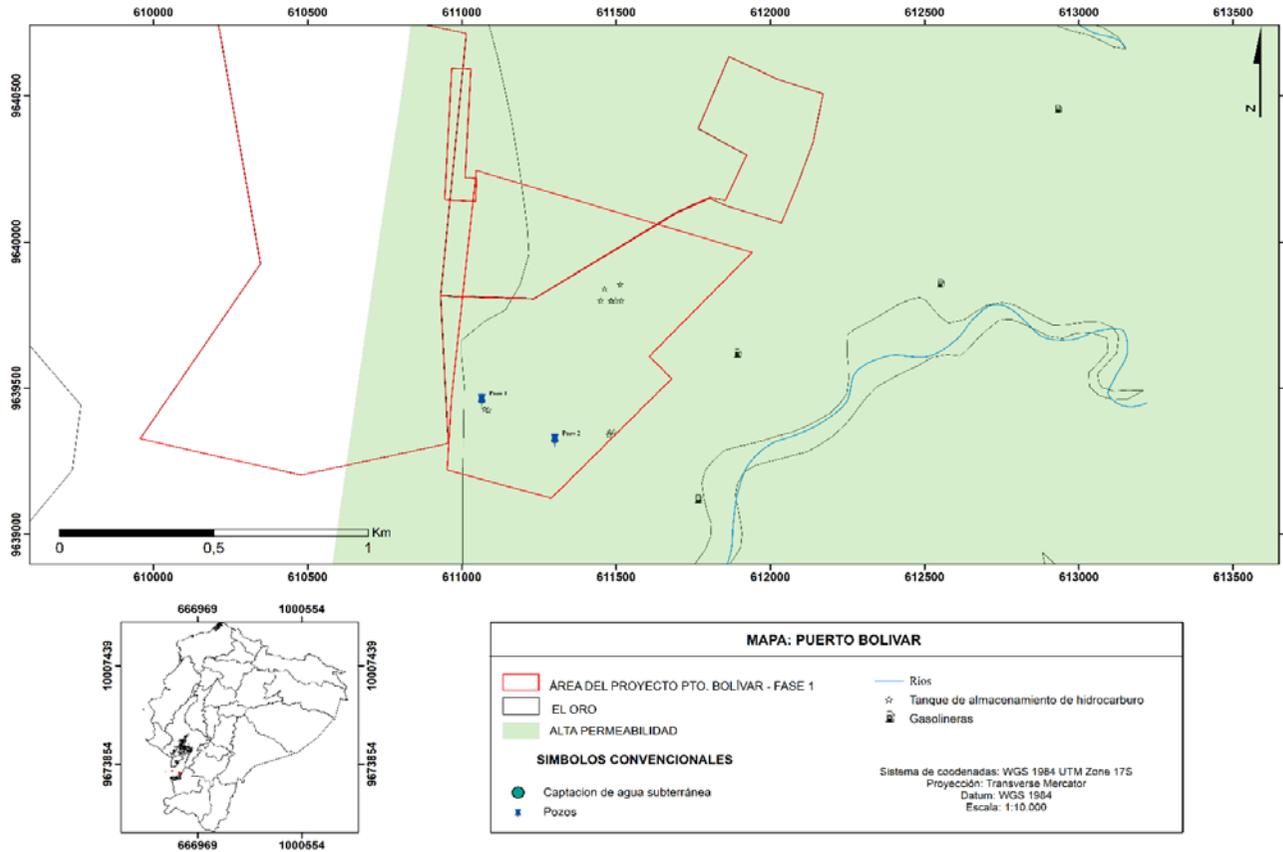
Figura 5. Infraestructuras de riesgo en el área de influencia del proyecto

La ubicación de las potenciales fuentes de riesgo identificadas – tanto al interior como al exterior del área de implantación del proyecto – se muestran en la Figura 5.

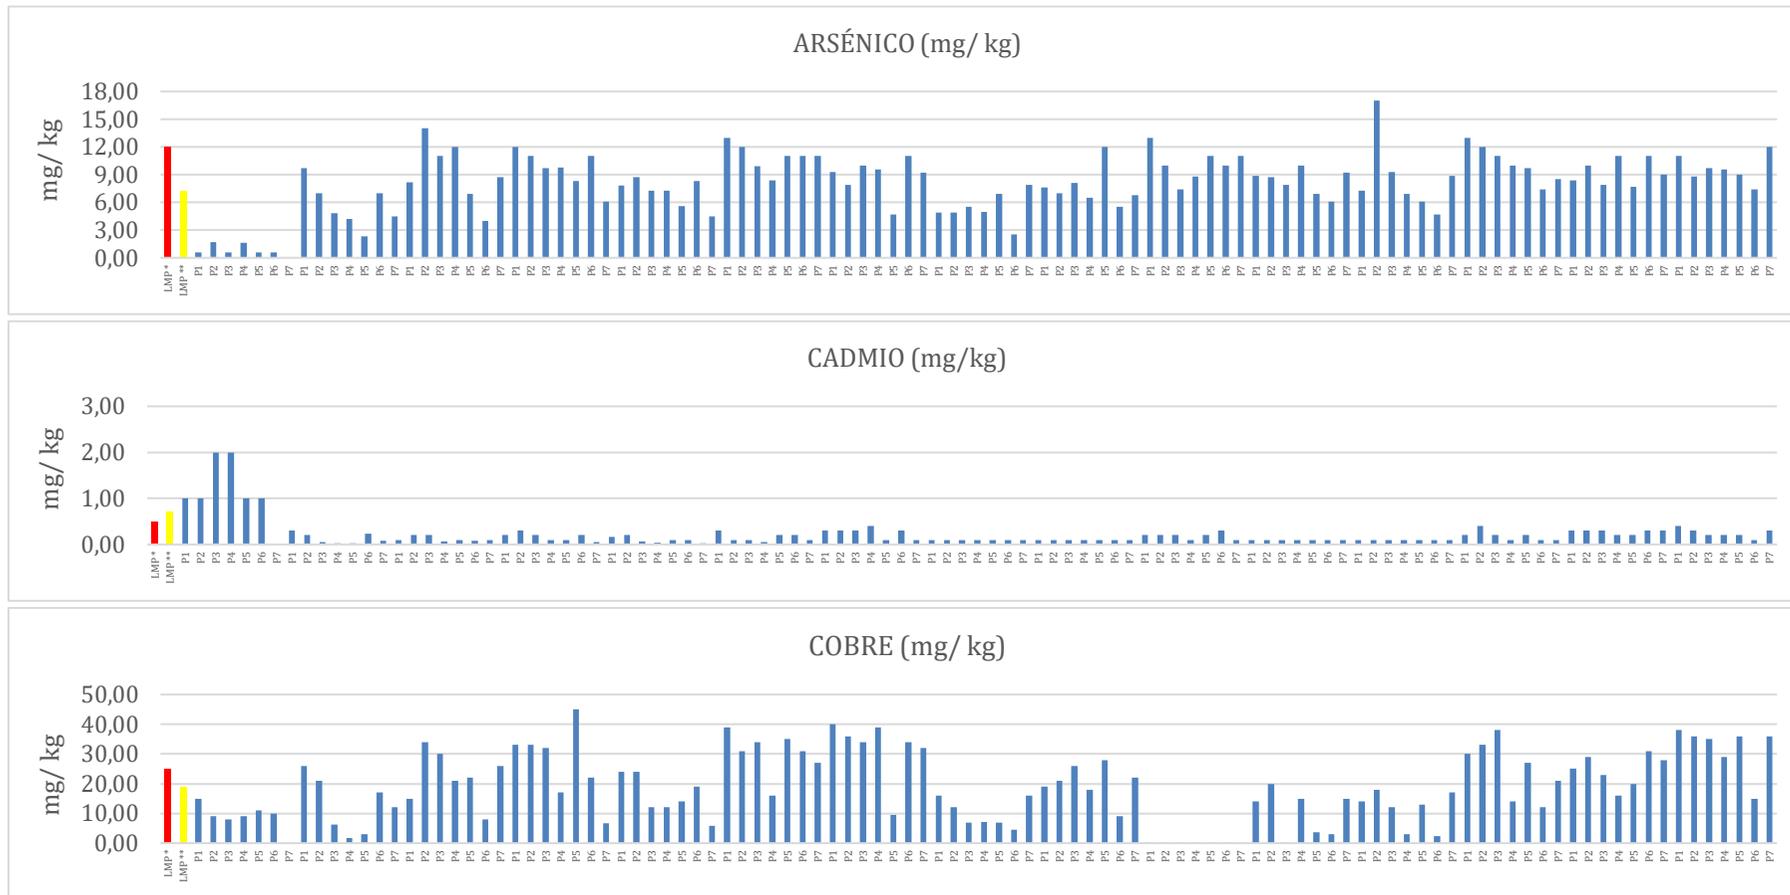
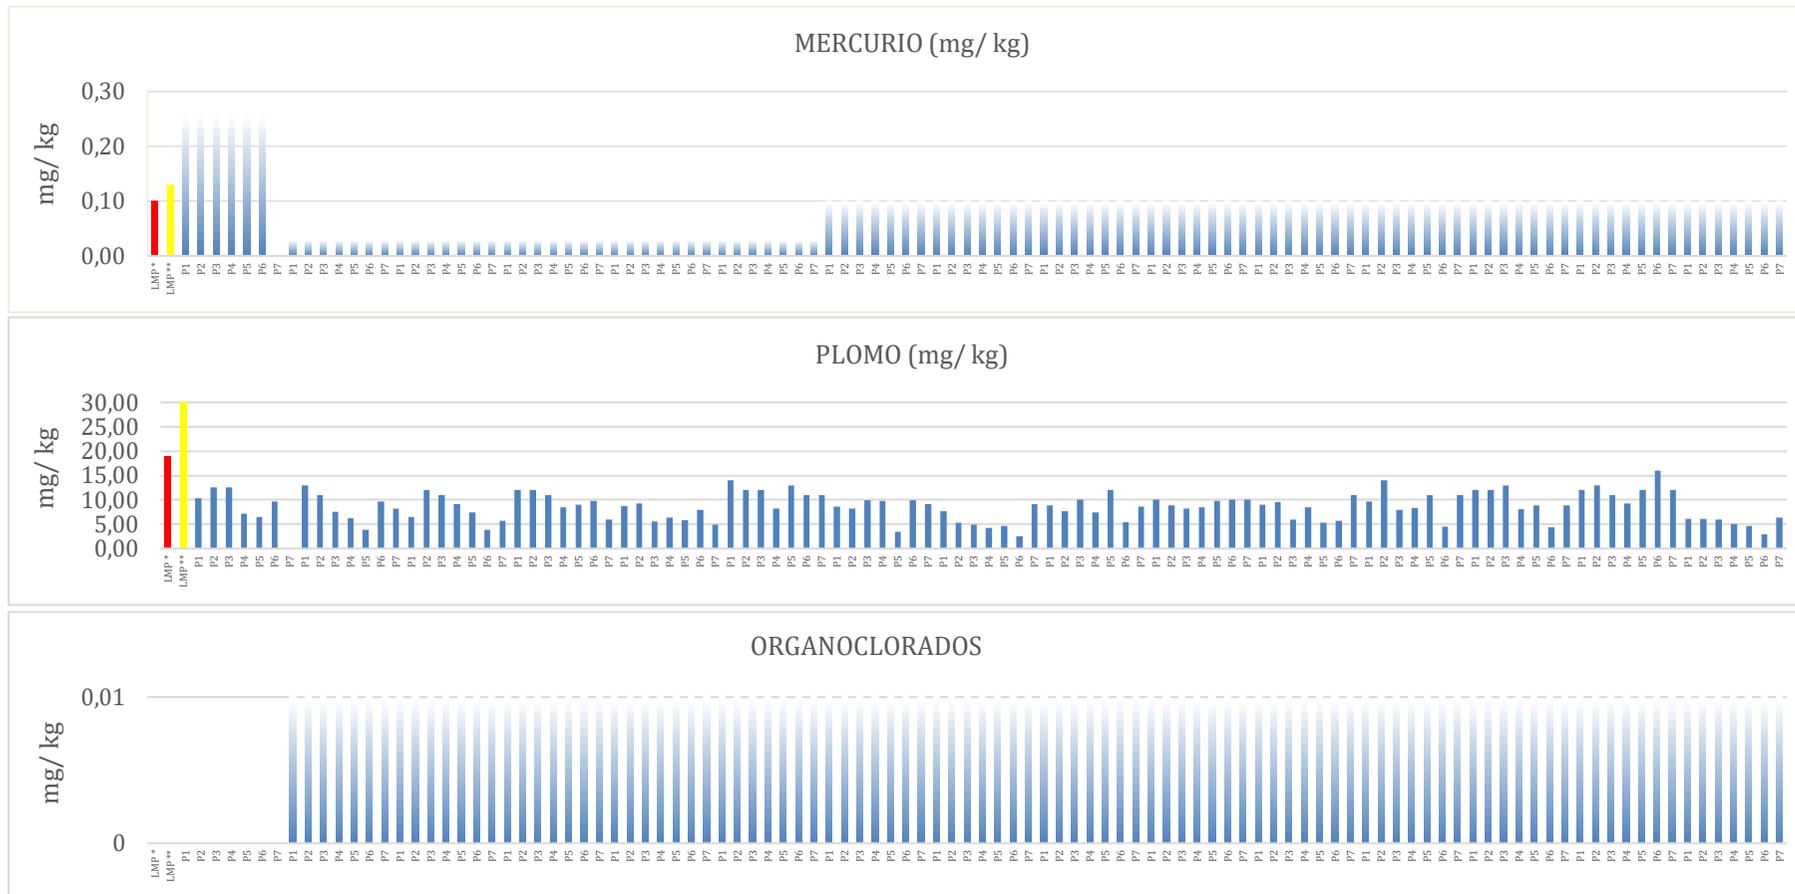
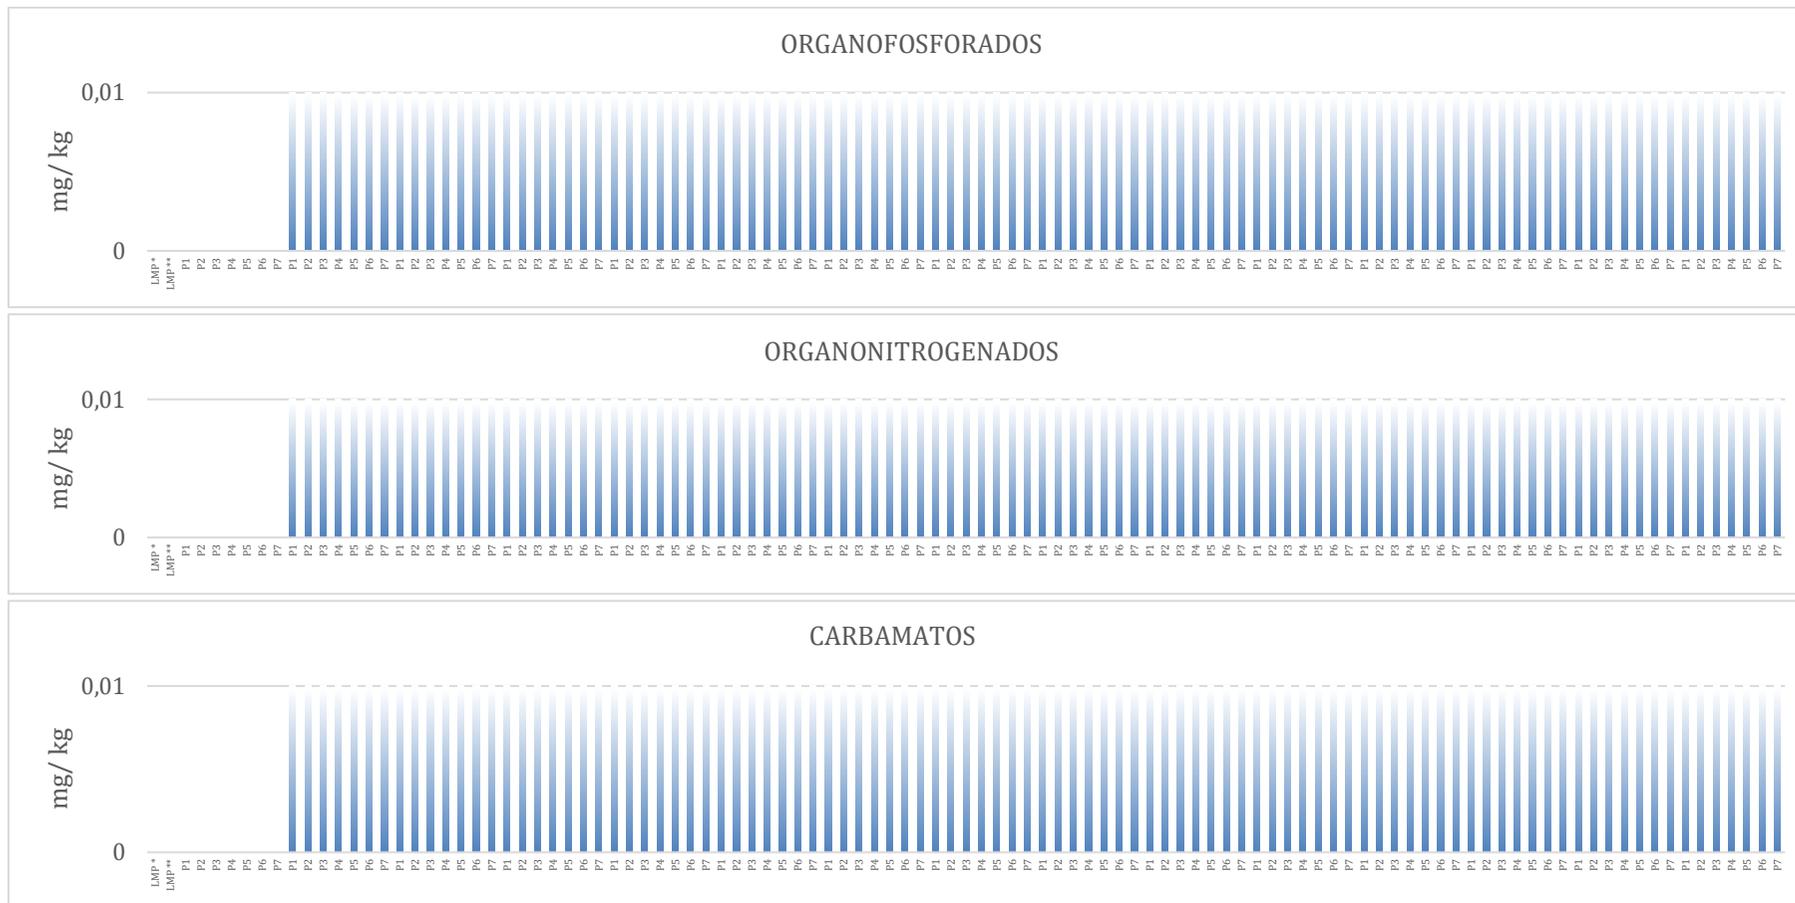
Figura 6. Resultados históricos de parámetros de calidad de suelo

Lo observado permite establecer que estos resultados pueden estar relacionados a actividades antrópicas ajenas al dragado, dado que el primer periodo de dragado fue ejecutado a finales de marzo del 2018; entre ellas la minería de agregados y metálicos, y que tiene un impacto ya reportado en la calidad de sedimentos del estero Santa Rosa.

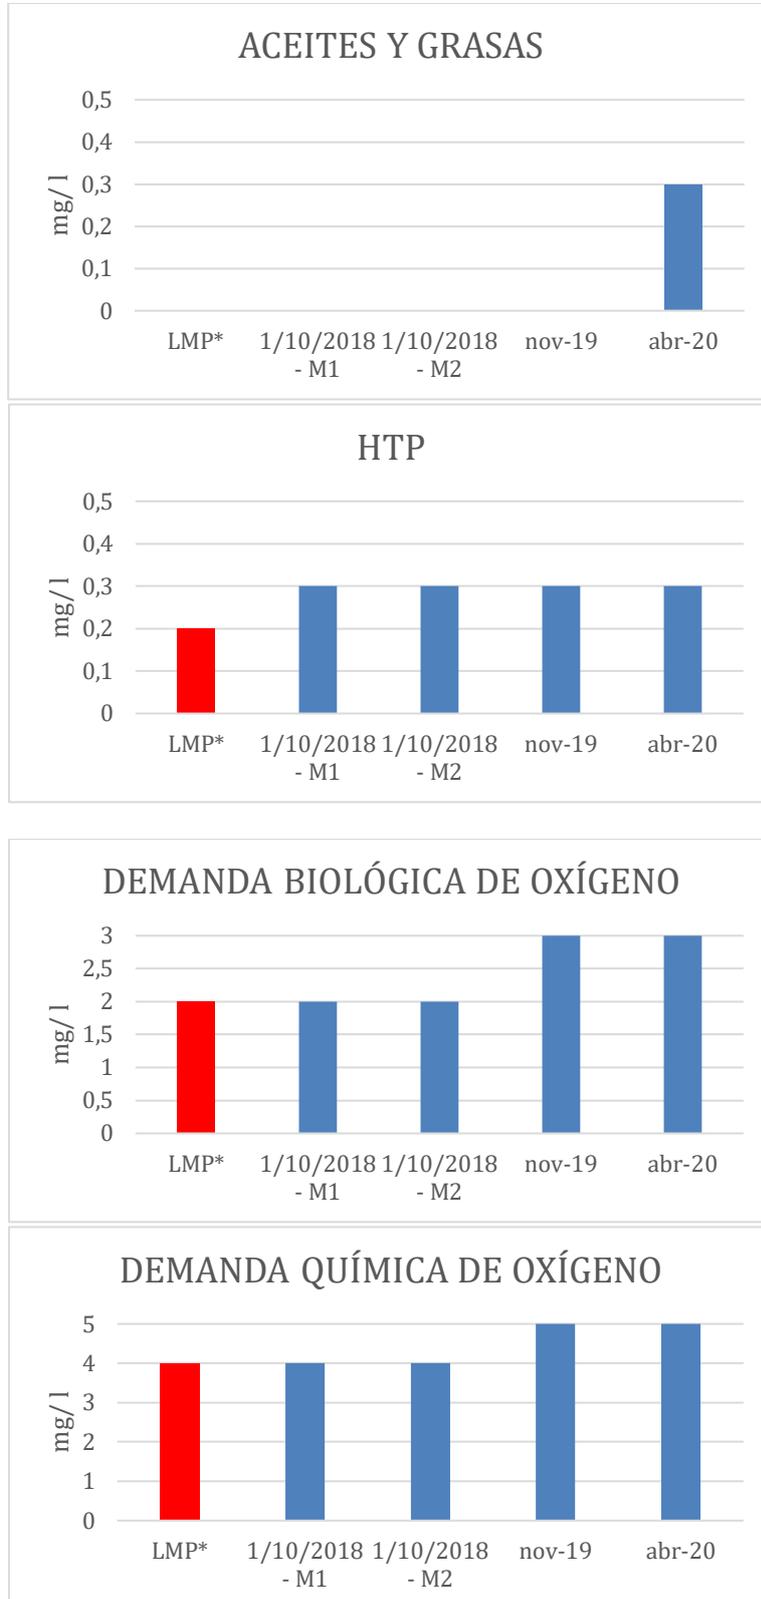
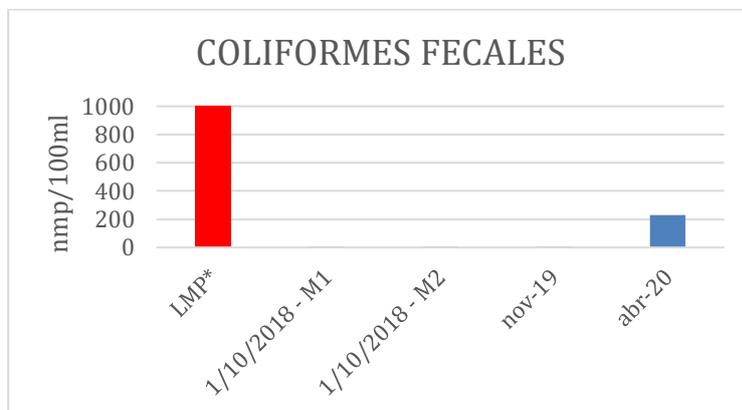
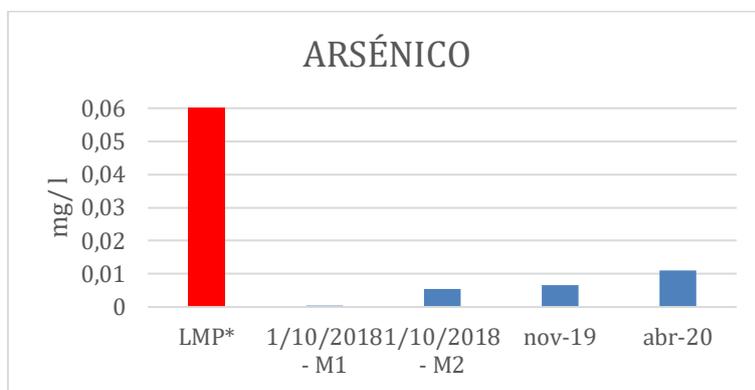
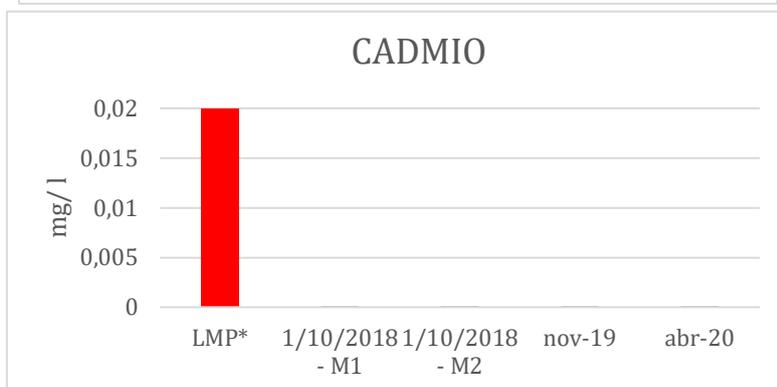
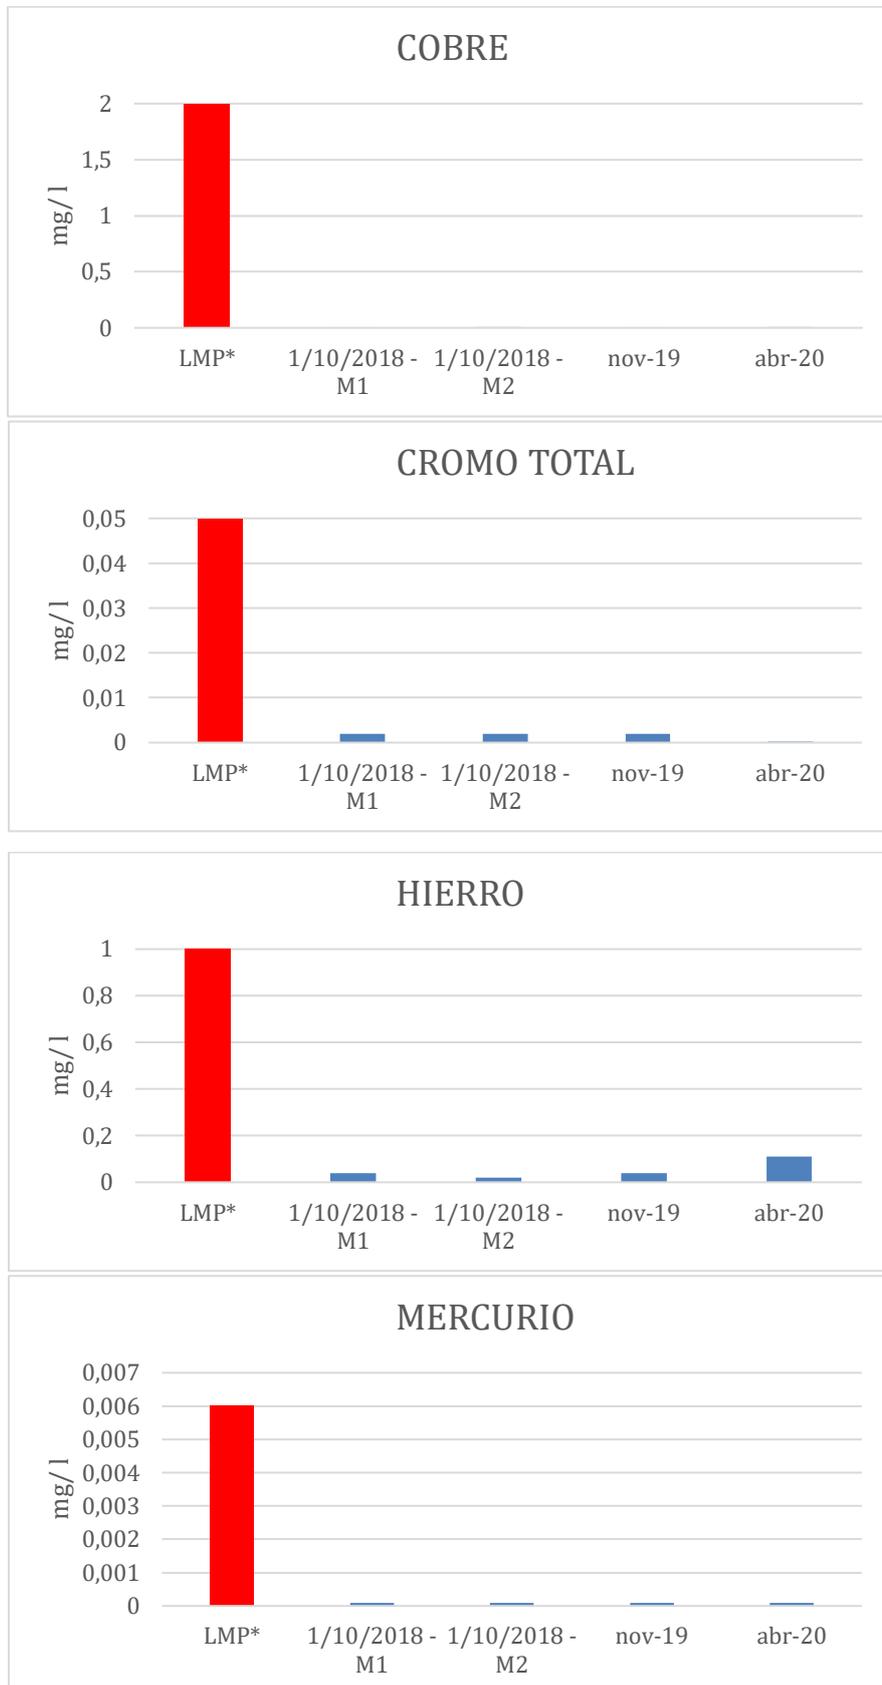
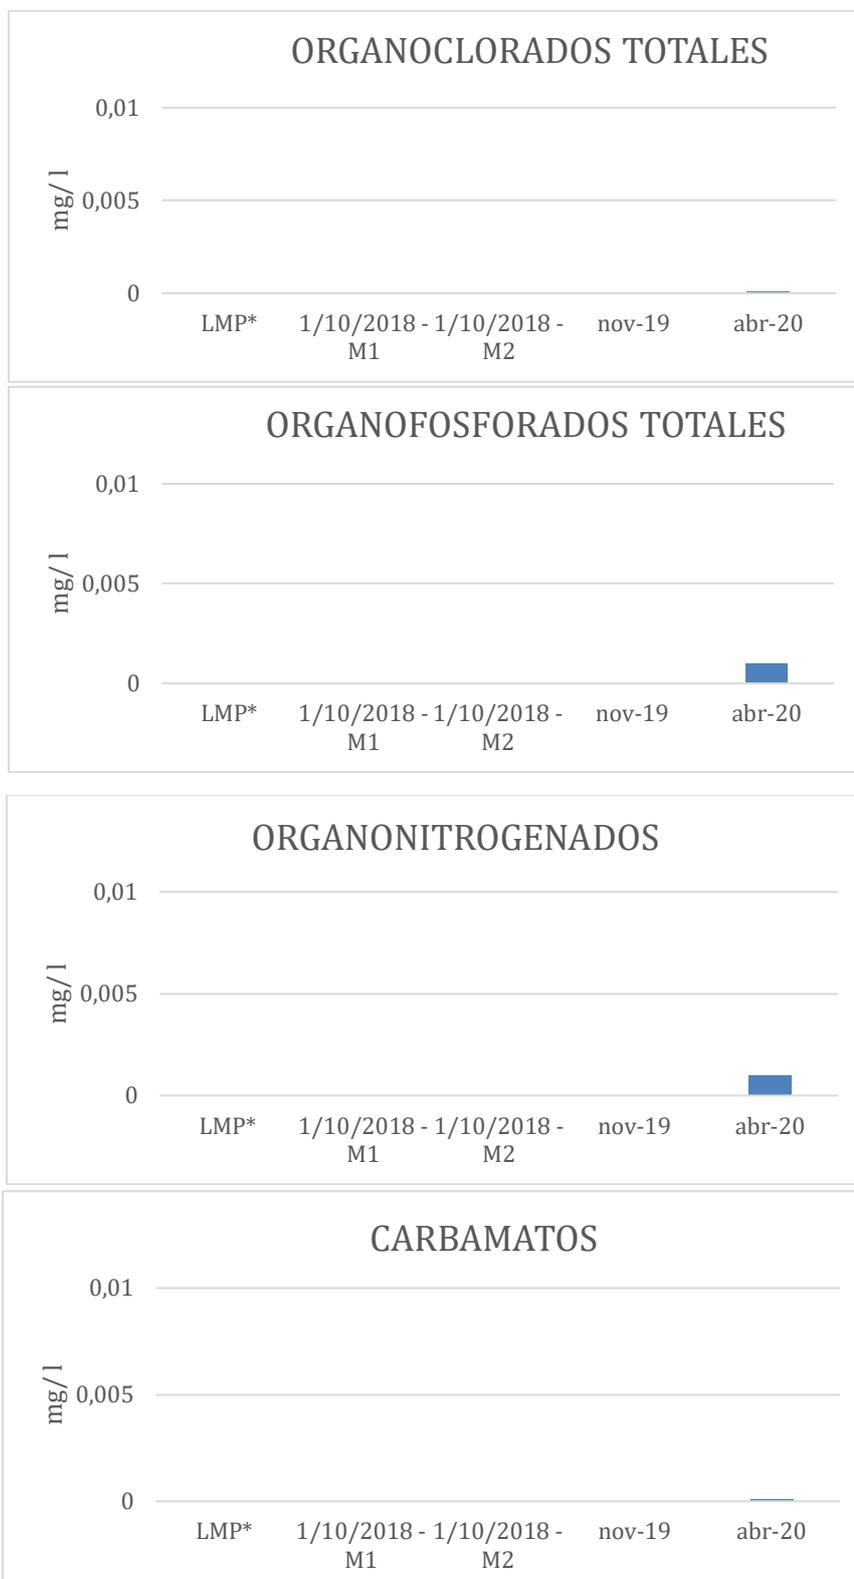
Figura 7. Resultados históricos de parámetros de calidad de agua del Pozo No. 2

- Derrames o fuga de sustancias tóxicas en la superficie o bodegas que posteriormente se infiltran (aceites y grasas, aguas residuales, residuos, químicos, otros).
- Hidrocarburos por filtración de tanques de almacenamiento subterráneo o derrames accidentales.
- Inadecuado mantenimiento de los sistemas de extracción de los pozos.

Los parámetros DBO y DQO también oscilan entre el LMP y valores superiores, aunque nuevamente corresponden a “valores límites de cuantificación acreditados”, por lo que se considera también que el valor real será menor.
