**ESTUDIO DE IMPACTO AMBIENTAL PARA LA CONSTRUCCIÓN DE LA
SEGUNDA CALZADA TÚNEL - SAN JERÓNIMO. UF 1 Y 3 DEL PROYECTO
AUTOPISTA AL MAR 1.**

**Bogotá D.C.
Octubre de 2016**

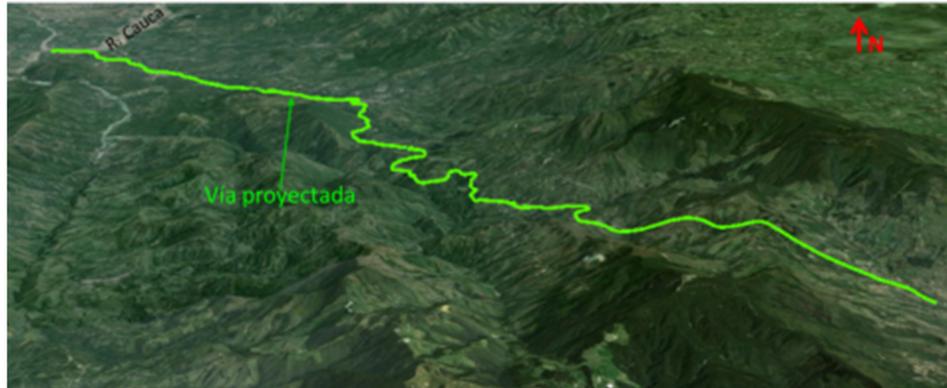
Figura 5-1 Vertiente occidental de Cordillera Central en el área de influencia

Valle de Aburrá, en la vertiente occidental y piedemonte de la Cordillera Central (Figura 5-1).

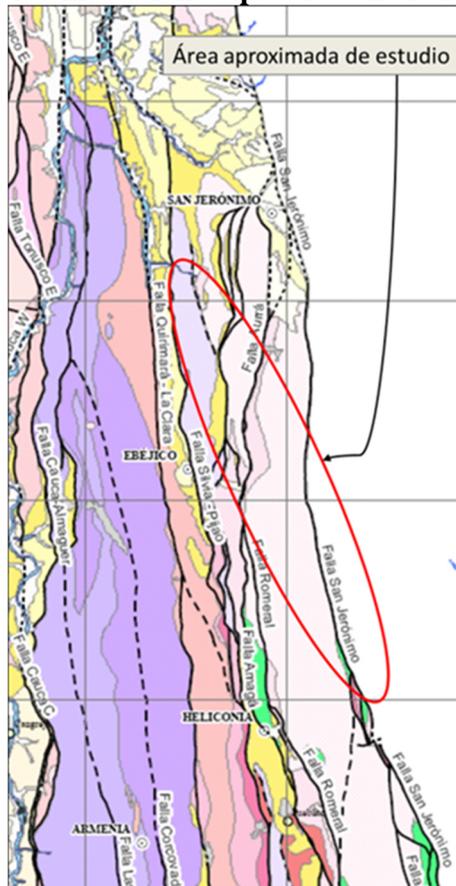
Figura 5-2 Sistema de fallas que afectan el área de estudio

En la Figura 5-2 se delimita el área de estudio, donde se muestra un esquema estructural definido por tres grandes bloques tectónicos alargados N-S, limitados por fallas de carácter regional cuyo límite al oriente es la Falla San Jerónimo, y al occidente la Falla Silvia-Pijao; dentro de estos bloques se presentan fallas de gran extensión y que afectan el área de estudio como la falla Uvito.

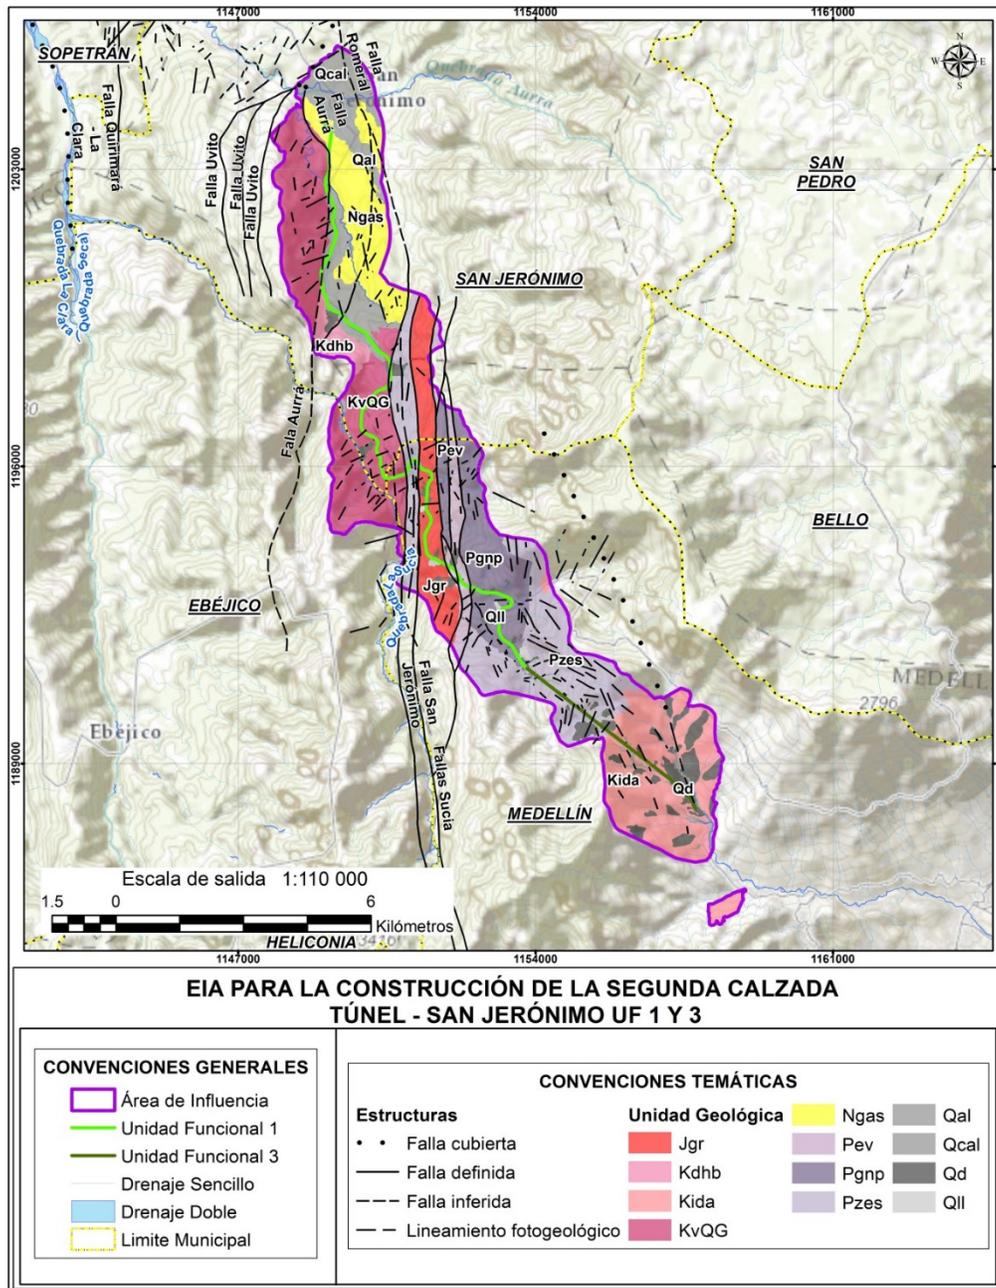
Figura 5-3 Geología del área de estudio, Unidades Funcionales 1 y 3

A continuación se describen las unidades litológicas que afloran en el área de influencia, desde la más antigua a la más reciente, con el fin de tener una relación estratigráfica y cronológica de su génesis (ver Figura 5-3 y Tabla 5-3).

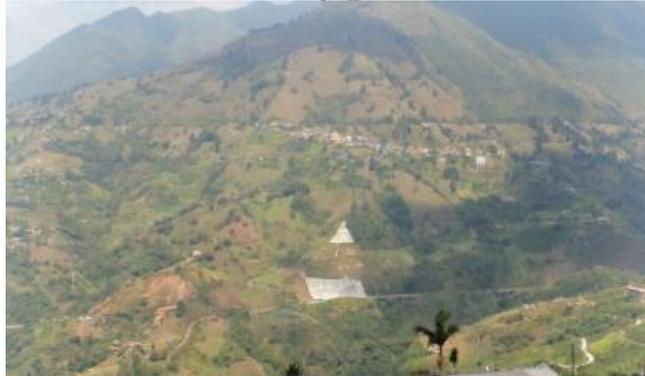
Fotografía 5-1 Relieve de montañas altas y escarpadas en rocas del granito néisico de Palmitas (Pgnp)

En el área de influencia, este cuerpo tiene un cubrimiento de 552,14 ha (10,3%); esta unidad litológica aflora en K0+124 de la Unidad Funcional 1. Se ubica en un paisaje de montañas altas, de pendientes escarpadas (50-60°), susceptibles al desarrollo de procesos erosivos y fenómenos de remoción en masa, Fotografía 5-1.

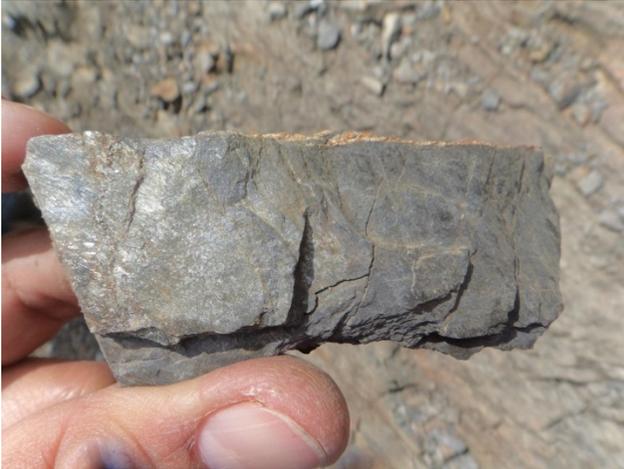
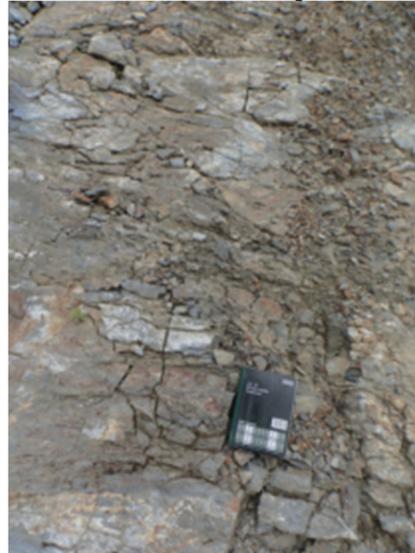
Fotografía 5-2 Afloramiento de esquistos cuarzo sericíticos en cortes de antigua carretera al mar

Sobre la antigua vía al mar, por fuera del área de influencia, se identificaron afloramientos de esta unidad litológica; rocas moderada a débilmente meteorizadas (horizonte III a II, metodología Deerman, 1974-1991), afectadas por deslizamientos planares asociados a los taludes de la vía. Son esquistos grises oscuros, sericíticos a cuarzo sericíticos, con presencia de clorita, Fotografía 5-2. Sobre estos taludes se midió esquistosidad: NS/38W (continua (>10m), selladas a cerradas (<2mm), secas).

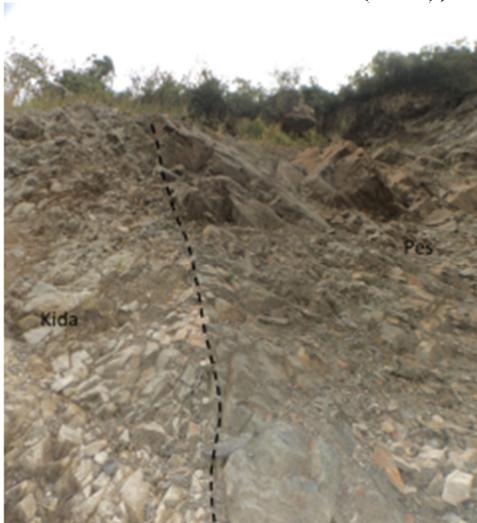
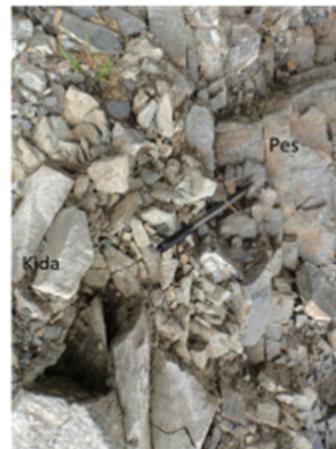
Fotografía 5-3 Contacto entre rocas intrusivas Diorita de Altavista (Kida) y Esquistos Cuarzo Sericíticos (Pzes), antigua vía al mar

Sobre este mismo sector se identificó una zona de contacto entre los esquistos cuarzo sericíticos (Pzes) y rocas intrusivas de la Diorita de Altavista (Kida), Fotografía 5-3. La roca ígnea es color gris pálido, textura fanerítica de grano medio a fino, con presencia de feldespatos. Sistema de diaclasas dominante: NS/50E (poco continuas (2-5m), muy cerradas (2-6mm), secas).

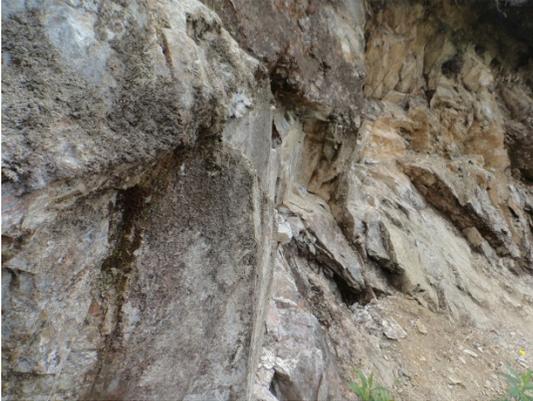
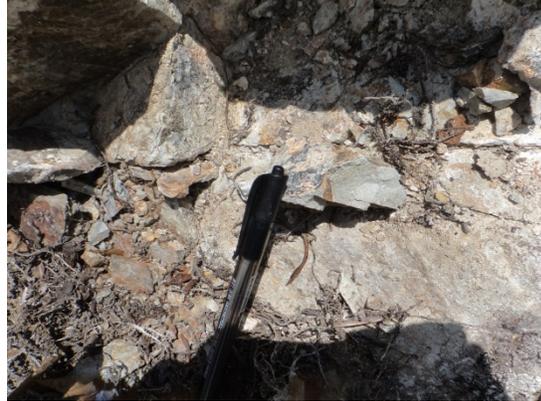
Fotografía 5-4 Afloramiento de diorita, Kida

En corte de carretera, se identificó cicatriz de deslizamiento antiguo sobre diorita (Kida) en contacto con esquistos (Pzes). La diorita se encuentra ligeramente meteorizada, color crema, textura fanerítica de grano fino, masiva. Dimensiones del talud: altura: 20m, ancho: 10m, pendiente: 70°. Se obtuvo un

plano de falla: 195/58NW y se identificó un sistema de diaclasas: 150/45NE (discontinuas (>2m), muy cerradas (2-6mm), secas).

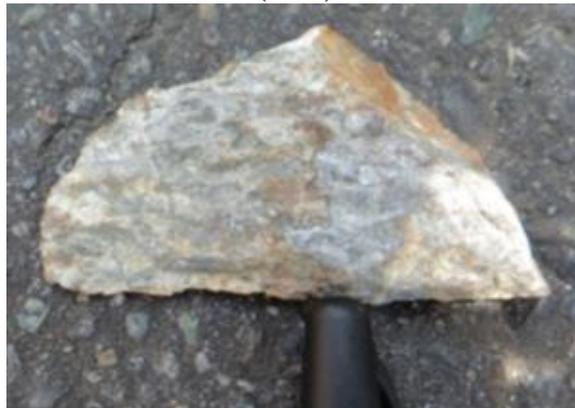
Fotografía 5-5 Granito néisico de palmitas (Pgnp), observado aproximadamente en el K0+770 (UF1)

Entre el K0+700 - K0+800 se identificó un afloramiento donde estas rocas se observaron compactas, oscuras, con predominio de minerales ferromagnesianos, de bandeamiento leve, presencia de minerales de hornblenda elongada, cuarzo y feldespato potásico, Fotografía 5-5. Aproximadamente en el K3+050, sobre la vía existente, se identificó zona de contacto entre Esquistos verdes y Granito néisico de Palmitas, con plano de contacto de dirección N20E/70SE (continuo (>10m), extremadamente cerrado (<2mm), seco, sin relleno), ver Fotografía 5-6.

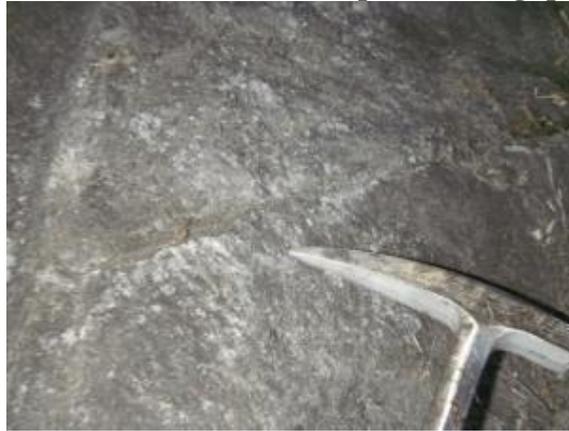
Fotografía 5-7 Afloramiento de Granito néisico de palmitas (Pgnp), alrededores de K-02+00

En alrededores del K02+000 (UF1), sobre la vía actual, aflora roca fresca, muy compacta, bandeada, con predominio minerales oscuros (hornblenda de diámetro promedio 3cm, cuarzo), Fotografía 5-7.

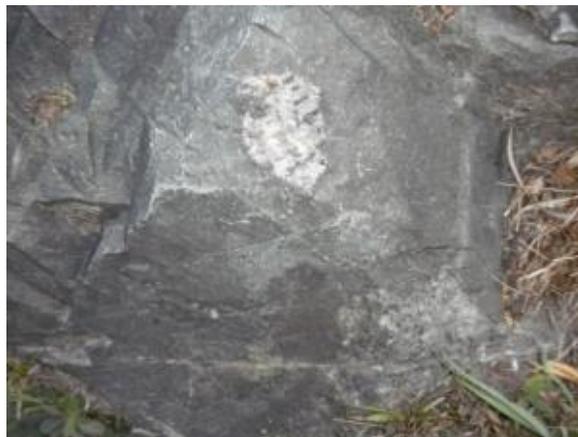
Fotografía 5-8 Afloramiento de rocas básicas intrusivas con xenolitos de composición ácida, puede corresponder a variaciones texturales del granito néisico de palmitas (Pgnp) o intrusiones menores de la Diorita de Altavista

Esta roca presenta cambios composicionales y texturales, de apariencia masiva a ligeramente bandeada, grueso granular, con predominio de minerales máficos, color gris oscuro a verdoso; se observaron fenocristales de hornblenda hasta 2cm de longitud, biotita, y cristales anhedrales de feldespatos (<2mm); la roca puede observarse con apariencia textural masiva. En campo se identificaron xenolitos de rocas intrusivas félsicas tipo granodiorita a cuarzodiorita (Fotografía 5-8), que pueden pertenecer al Granito Néisico de Palmitas o corresponder a pequeñas intrusiones de la Diorita de Altavista.

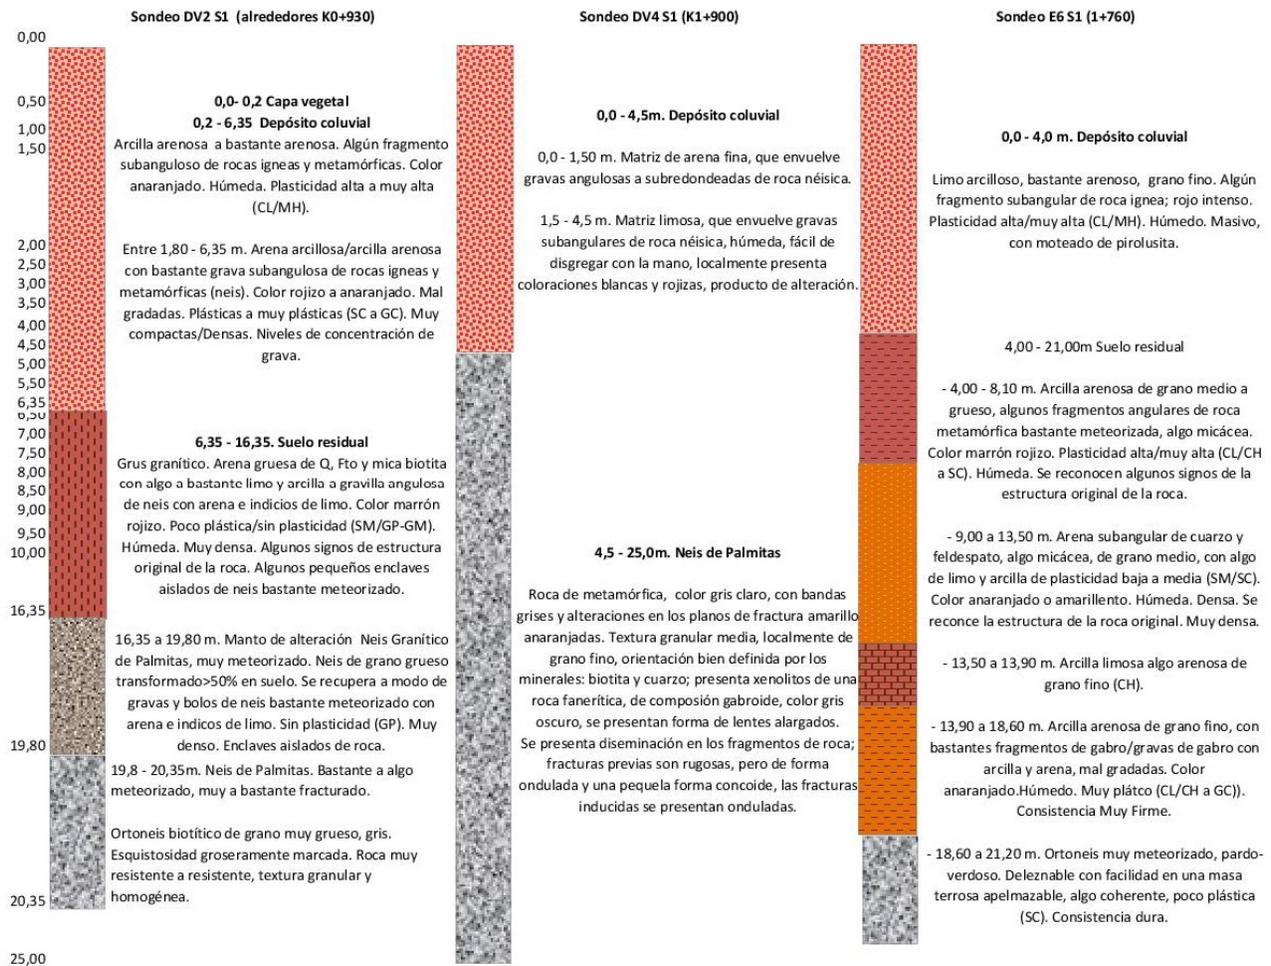
Figura 5-4 Sondeos de exploración de suelos en Neis granítico de Palmitas (Pgnp)

que gran parte de la zona donde aflora el neis de Palmitas, tiene una cobertura coluvial entre 0.2 – 4.5m; los suelos residuales que desarrolla esta unidad litológica, presentan variación textural entre arena gruesa con algo o bastante limo y arcilla a arcilla arenosa de grano medio a grueso, con fragmentos angulares de roca metamórfica bastante meteorizada. El espesor de los suelos residuales se observó entre 10-17 m, ver Figura 5-4. La roca puede encontrarse en profundidades de 4,5 a 21,0 m, y se observa desde bastante (horizonte III, clasificación ISRM) a algo meteorizada (horizonte II, clasificación ISRM).

Fuente: EUROCONSULT, Ingenieros Consultores. Sondeos DV2 S1 (alrededores K0+930), DV4 S1 (K1+900), 2016 y E6 S1 (1+760)

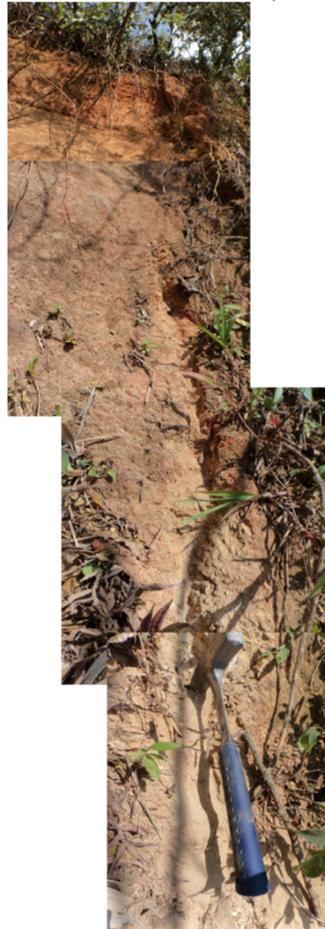
Fotografía 5-9 Perfil de meteorización, Granito Néisico de Palmitas, Pgnp (K00+800, UF1)

En el k00+800 (UF1) se identificó un perfil de meteorización del Granito néisico de Palmitas, que se caracteriza por suelos residuales (Horizonte de meteorización VI) de textura arcillosa producto de alteración de plagioclasas, con presencia de fragmentos de cuarzo que le imprimen apariencia arenosa gruesa; el horizonte V, roca completamente meteorizada, tiene una profundidad media 5 – 6m. En la

Fotografía 5-9, se describe el perfil de meteorización con base en la metodología Dearman (1974 – 1991), ver metodología en Anexo C1.

5m. Horizonte VI.
Suelo residual, color variable desde naranja rosáceo con cambio gradacional a beige. Dureza media, textura variable desde arcillosa a apariencia de arena gruesa por presencia de fragmentos de cuarzo (1-2mm) triturados por efecto de la meteorización del macizo rocoso.

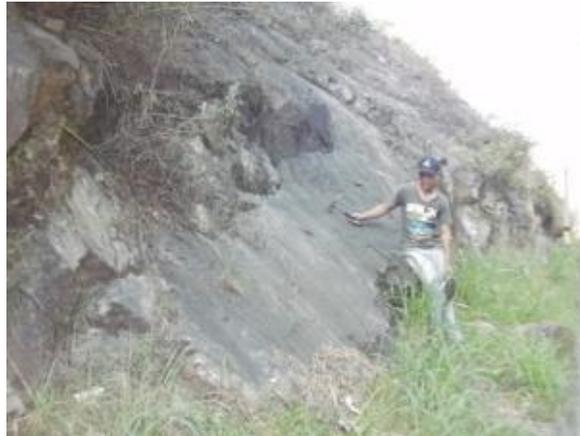
Fotografía 5-10 Influencia estructural en Granito Néisico de Palmitas (Pgnp), aproximadamente en K02+320 (UF1)

K02+030 se determinó bandeamiento en dirección N30°W/subhorizontal, la roca está afectada por dos sistemas de diaclasas N75°W/55°NE y 184°/74°W, discontinuas, extremadamente cerradas, sin relleno, ver Fotografía 5-10; también se observaron estrías de falla en la dirección N10°W/subhorizontal, ver Fotografía 5-11.

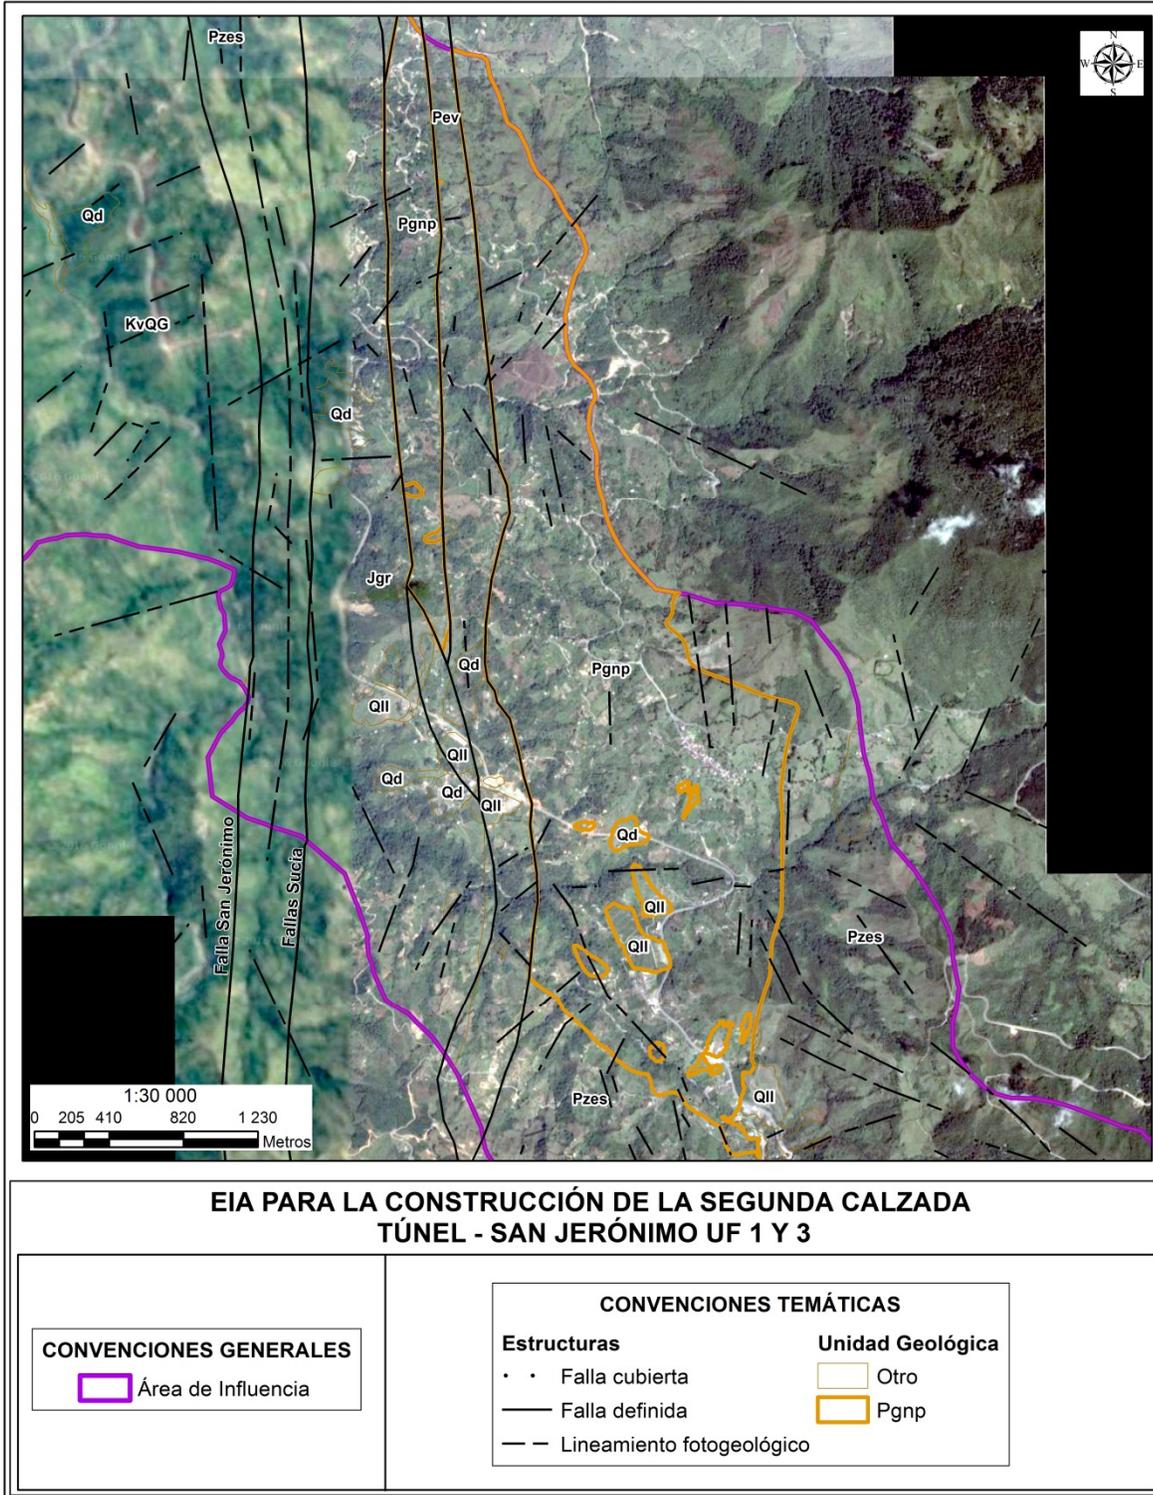
Figura 5-5 Influencia estructural en Granito néisico de Palmitas (Pgnp)

Esta unidad litológica se encuentra muy cerca del área de influencia del sistema de fallas San Jerónimo y La Sucia; entre el K0+400 – K3+00 se identificaron lineamientos fotogeológicos de cortas distancias (40-500m), que se definieron principalmente sobre drenajes de segundo y tercer orden, alineados. Las direcciones delimitadas se encuentran entre los rangos N4W – N43W, N10E – N37E y N50E – N82E, ver Figura 5-5.

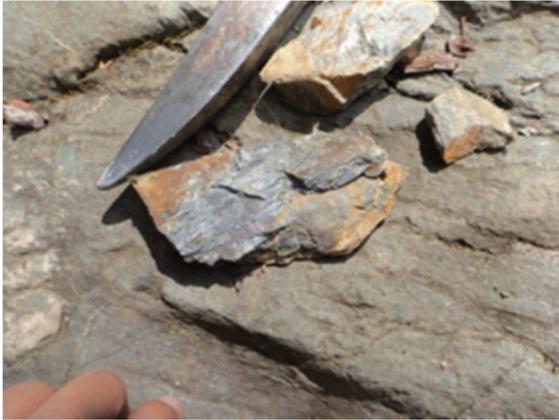
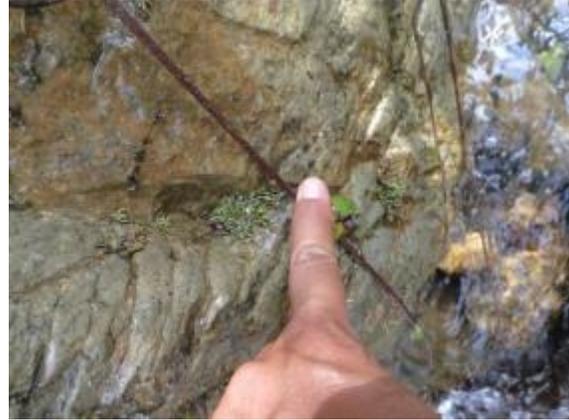
Fotografía 5-12 Esquistos sericíticos con intercalaciones de esquistos verdes, afloramiento en margen derecha quebrada La Frisola

Cerca de la salida del túnel, en margen derecha de la quebrada La Frisola, se identificó el contacto entre Esquistos cuarzo sericíticos (Pzes) y Granito Néisico de Palmitas (Pgnp); son esquistos negros, sericíticos, compactos, con variaciones locales a esquistos verdes, ver Fotografía 5-12.

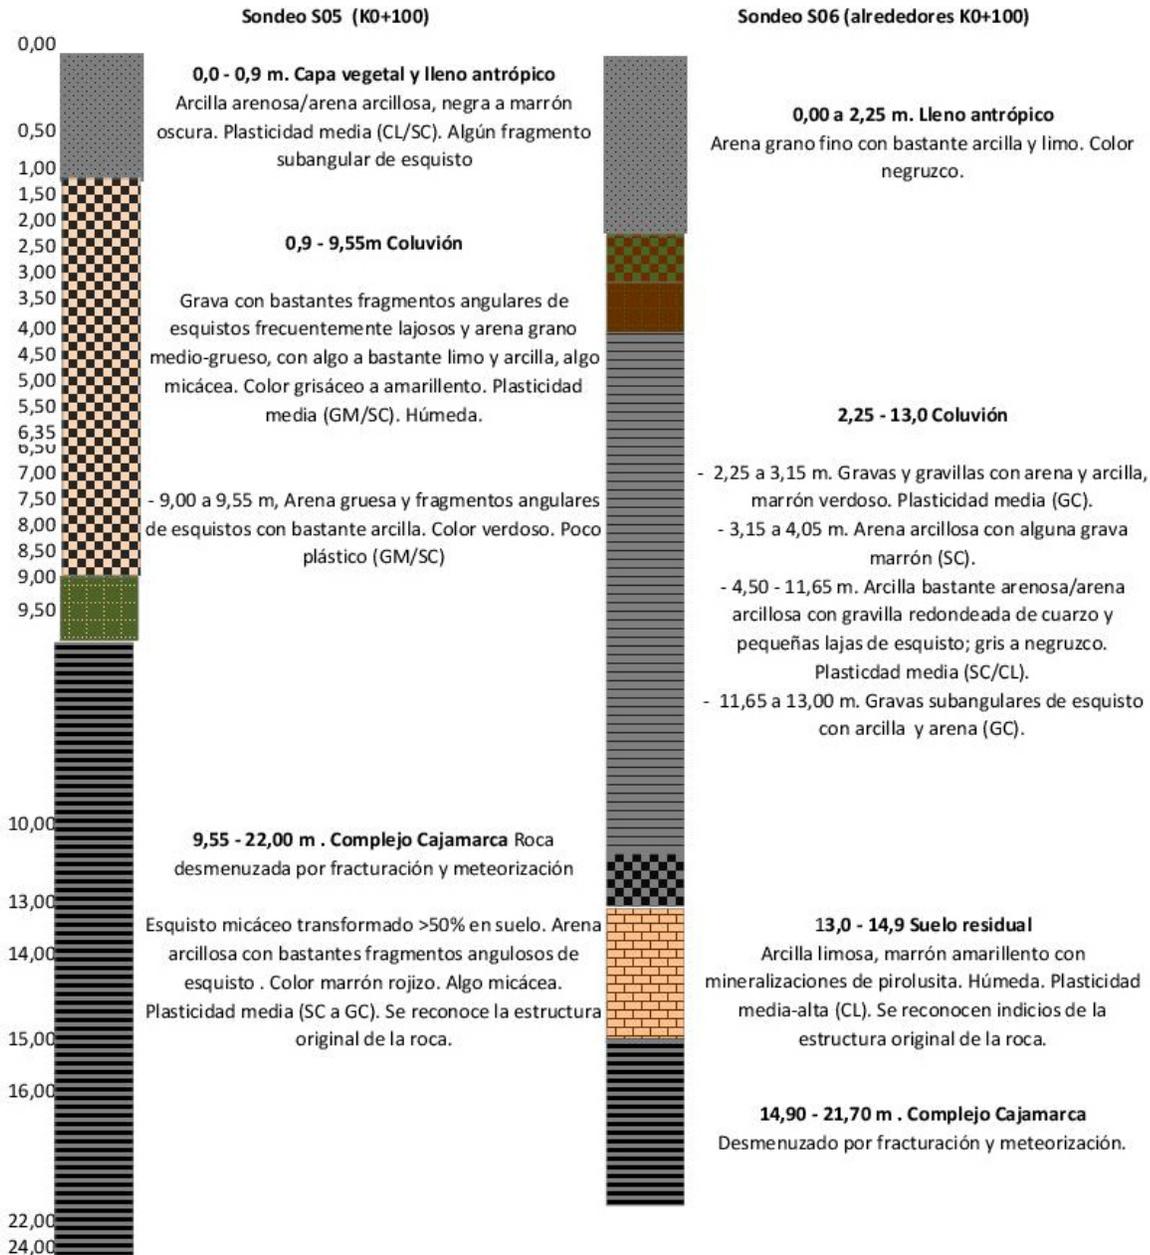
Figura 5-6 Sondeos de exploración de suelos en Esquistos cuarzo sericíticos, Pzes

En Figura 5-6 se observan los resultados de sondeos de exploración de suelos, realizados sobre el trazado de la vía, y donde se identifican esquistos cuarzo sericíticos, con coberturas de llenos antrópicos y depósitos coluviales. Esta roca ha sido identificada desde algo meteorizada, con resistencia media a baja y alto grado de fracturación, hasta con >50% transformado en suelo. Los suelos residuales que desarrolla son arenas arcillosas con bastantes fragmentos angulares de esquistos a arcillas limosas, plasticidad media – alta (CL); pueden reconocerse indicios de la estructura original de la roca. En la Figura 5-26 puede observarse también el perfil de meteorización de esta unidad litológica, en el tramo del túnel.

Fuente: EUROCONSULT, Ingenieros Consultores. Sondeos S05 (K0+100), S06 (alrededores K0+100), 2016

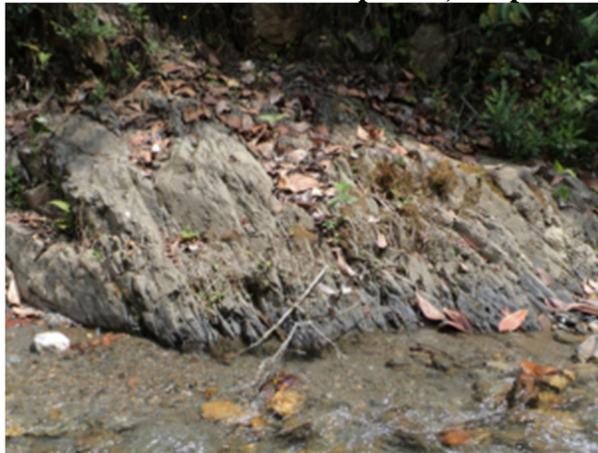
Fotografía 5-13 Afloramiento de esquistos, en quebrada Frisola

Cerca de la salida del túnel, en margen derecha de la quebrada La Frisola, se identificó el contacto entre Esquistos cuarzo sericíticos (Pzes) y Granito Néisico de Palmitas (Pgnp); se determinó esquistosidad con dirección 80°/45°S (poco continua (2-5m), sellada a extremadamente cerrada (<2mm), seca; ver Fotografía 5-13 y Fotografía 5-12. En Fotografía 5-14 se observa contacto entre esquistos y granito néisico de Palmitas, con plano de contacto 80/60SE (discontinuo (<2m), extremadamente cerrado (<2mm, seco).

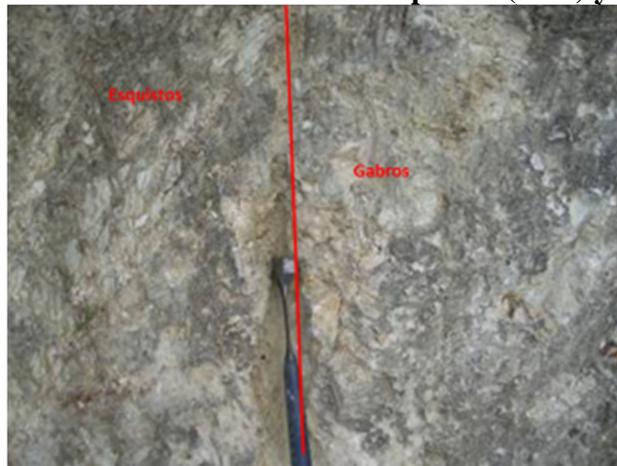
Fotografía 5-15 Contacto fallado entre Esquistos (Pzes) y Gabros (Jgr)

En informe INTEINSA (2013)³⁴, se hace una evaluación detallada de las áreas de inestabilidad geotécnica que han generado deterioro del puente de la actual vía al mar en K6+900. De acuerdo con dicho estudio, los esquistos cuarzo sericíticos se presentan como un paquete estrecho de dirección general N – S, en contacto fallado con los Gabros de Romeral (Jgr), Fotografía 5-15.

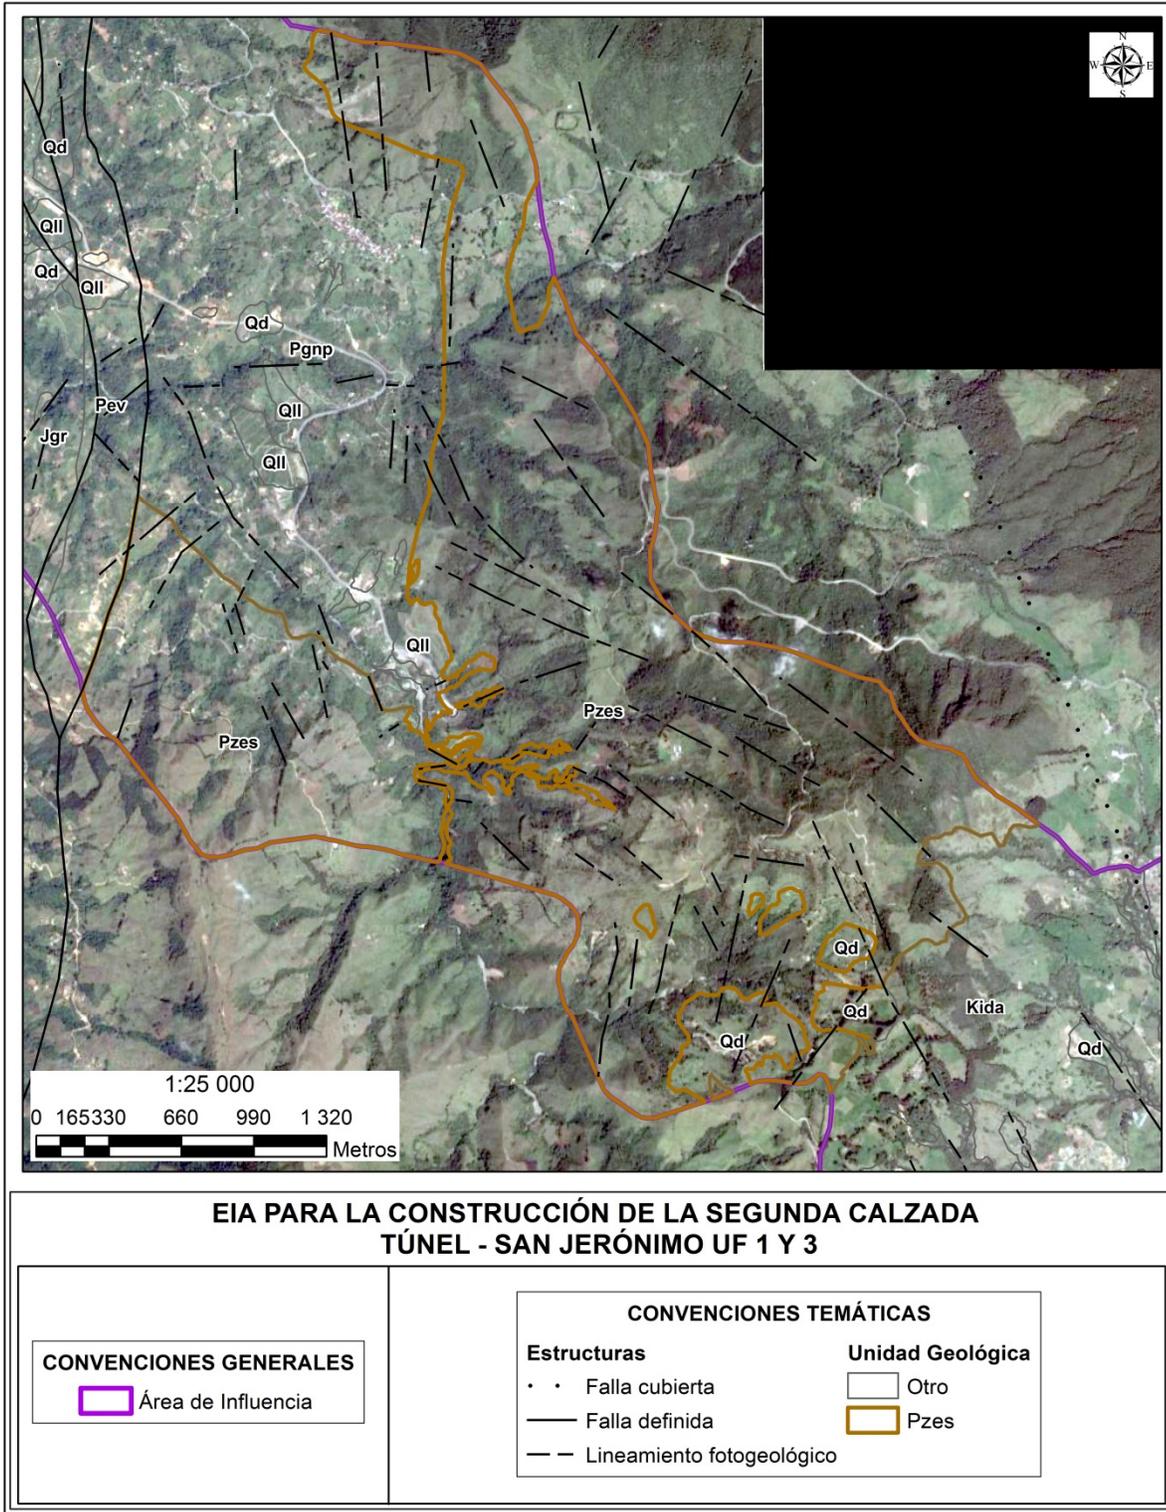
Figura 5-7 Influencia estructural en Esquistos cuarzo sericíticos (Pzes)

Esta unidad litológica se encuentra muy cerca del área de influencia del sistema de fallas San Jerónimo y La Sucia, principalmente en el tramo K6+800 – K7+300 de la vía proyectada. En el tramo del túnel predominan lineamientos de dirección N19W a N69W (Figura 5-7) y en el tramo cercano al paso de las fallas San Jerónimo y La Sucia, la dirección dominante N5E – N24E y N2W – N6W (Figura 5-8).

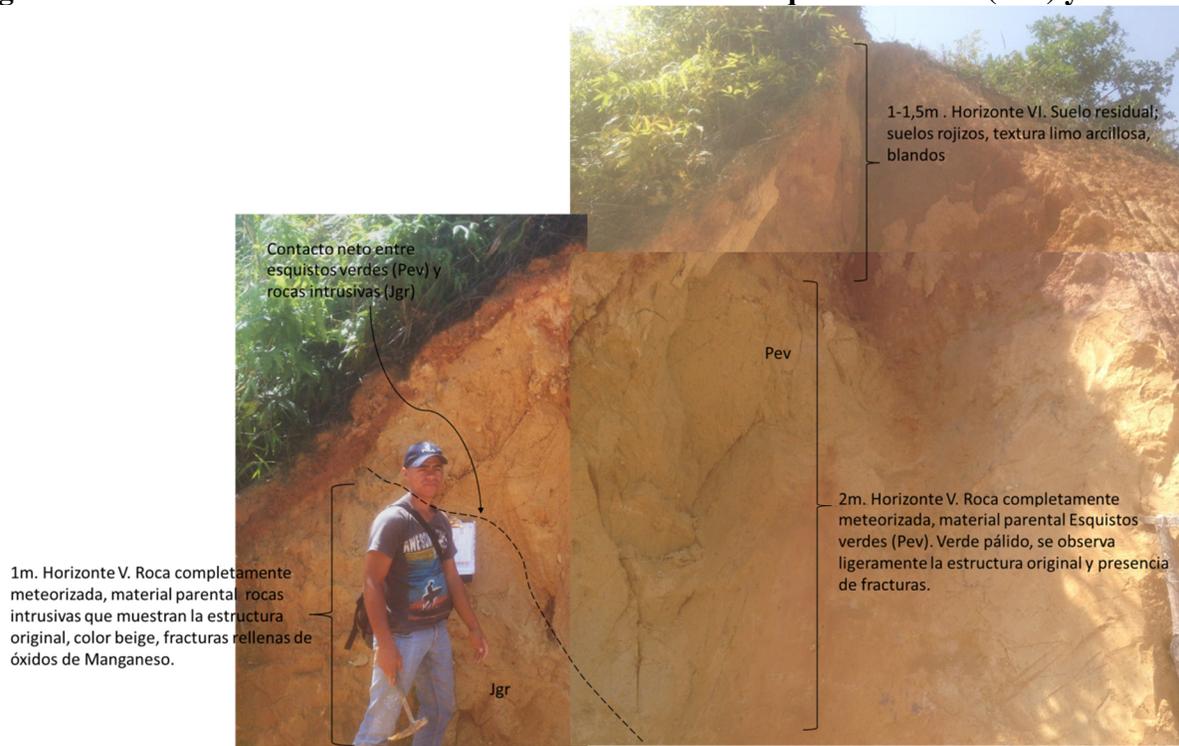
Fotografía 5-16 Suelos residuales en zona de contacto entre Esquistos Verdes (Pev) y Gabro (Jgr)

En el K3+400 aproximadamente, se identificó una zona de contacto entre esquistos verdes (Pev) y el intrusivo máfico que conforma los Gabros de Romeral (Jgr), Fotografía 5-16. Esta unidad de esquistos desarrolla suelos residuales (horizonte VI) rojizos de textura limo arcillosa, blandos, con un espesor observado de 1 – 1,5m, el horizonte V corresponde a una roca completamente meteorizada, color verde pálido, en la cual se alca a observar su estructura original y la presencia de fracturas.

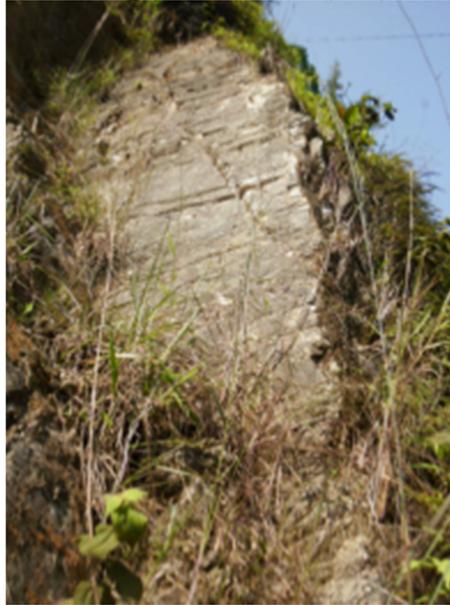
Fotografía 5-17 Afloramiento de esquistos verdes (Pev), horizonte de meteorización IV

horizonte IV, roca altamente meteorizada (horizonte IV), físil, color verde claro con venillas pardas delgadas y abundantes; plano de contacto: N20E/70SE; el plano de contacto es continuo (>10m), extremadamente cerrado (<2mm), seco, sin relleno.

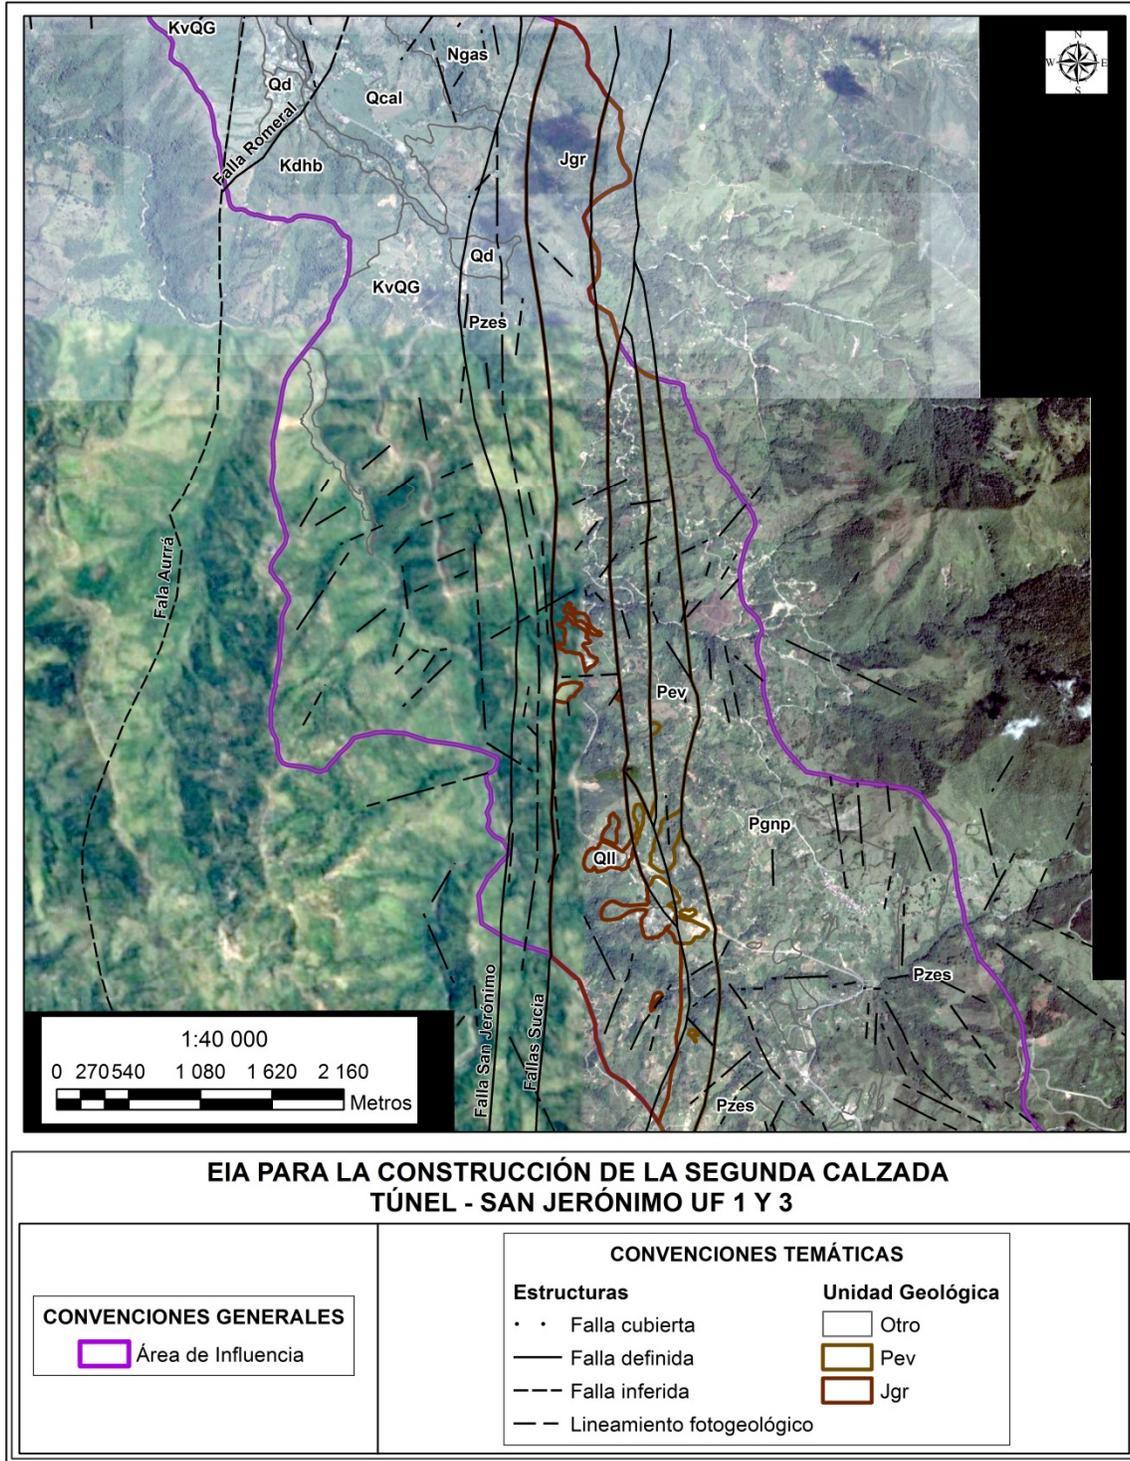
Figura 5-9 Influencia estructural en trazo de falla San Jerónimo, afecta Esquistos verdes (Pev) y Gabros de Romeral (Jgr)

Al igual que en la unidad de Esquistos cuarzo sericíticos, esta unidad litológica se encuentra en el área de influencia del sistema de fallas San Jerónimo y La Sucia. Se identificaron lineamientos fotogeológicos de dirección dominante entre N2W – N43W, en menor proporción se delimitaron estructuras entre N5E – N82E, ver Figura 5-9.

Esta unidad litológica ubicada en el área de influencia del sistema de fallas San Jerónimo y La Sucia, tiene un dominio de lineamientos fotogeológicos de dirección N7W – N6E, en menor proporción se identificaron lineamientos de dirección N20E – N87E, Figura 5-9.

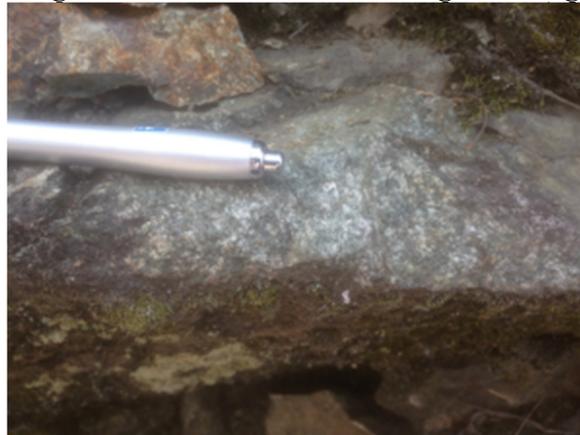
Fotografía 5-18 Afloramiento de gabros (Jgr)

Aproximadamente en el K06+150, la roca se observó débilmente meteorizada (Horizonte II), de textura fanerítica de grano medio, con predominio de minerales máficos como hornblenda y un bajo porcentaje de feldespatos, Fotografía 5-18.

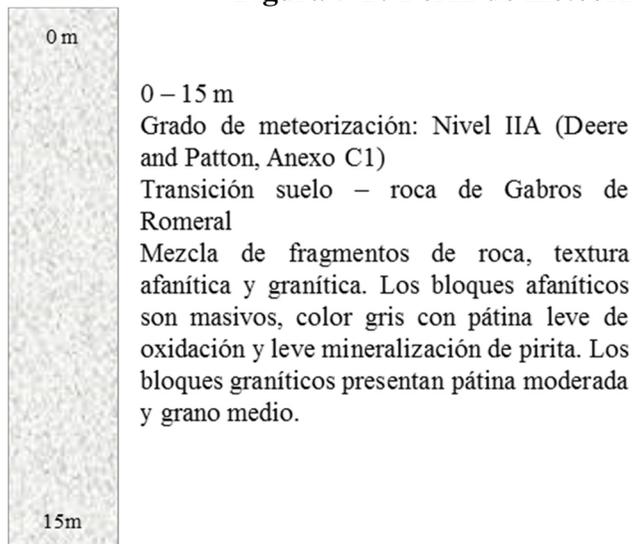
Figura 5-10 Perfil de meteorización de Gabros de Romeral (Jgr)

afanítica, contiene bloques de color gris oscuro, finogranulares, con una leve meteorización, pátina sobre las discontinuidades y presencia de mineralizaciones de pirita; el suelo es arenoso, de color gris y humedad baja. El Nivel IIA de textura granítica contiene bloques moderadamente meteorizados, color blanco moteado de negro, pátina amarilla a naranja, equigranular, con una composición mineralógica dominada por plagioclasas y piroxenos³⁶.

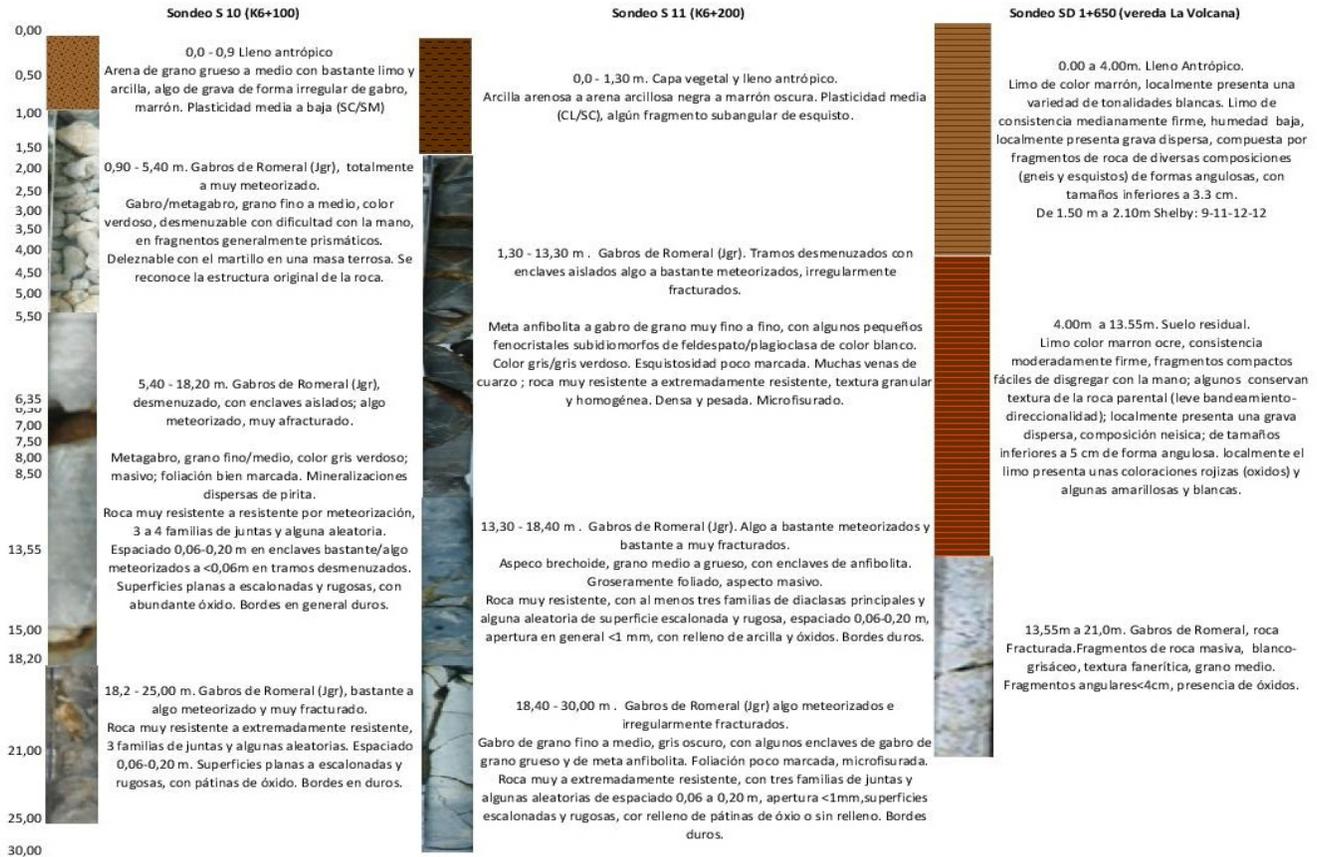
Figura 5-11 Sondeos de exploración de suelos en Gabros de Romeral (Jgr)

En sondeos de exploración de suelos realizados para los estudios de diseño de la vía, sobre esta unidad litológica (Figura 5-11), se evidencia que en el terreno por el cual cruzará la vía, esta unidad litológica presenta grados de meteorización desde algo meteorizado (horizonte II, clasificación ISRM) hasta completamente meteorizado (horizonte V, clasificación ISRM) y se encuentra a partir de un metro de profundidad; también puede observarse suelo residual con espesor de 9-10m, con textura limosa y fragmentos de roca fáciles de disgregar. Cuando se observa la roca, es masiva, resistente a muy resistente a la meteorización, y afectada por familias de diaclasas.

Fuente: EUROCONSULT, Ingenieros Consultores. Sondeos S10 (K6+100), S11(K6+200), SD 1+650 (vereda La Volcana), 2016

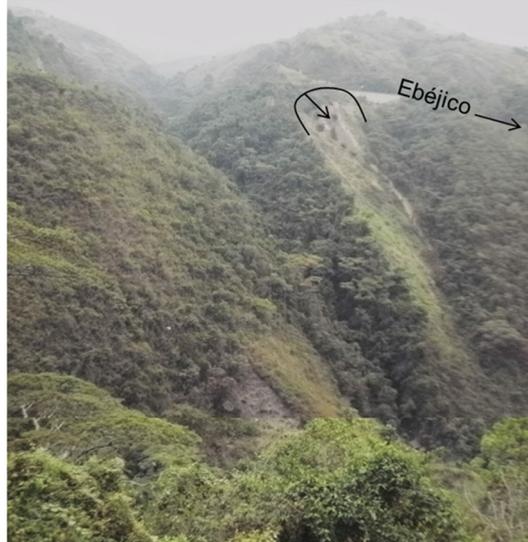
Fotografía 5-19 Panorámica de Gabros de Romeral, afectados por deslizamientos planares en laderas con influencia de sistema de fallas San Jerónimo

En Fotografía 5-19 se muestra panorámica de esta unidad litológica, con presencia de laderas rectas, estructurales, afectadas por fallamiento regional.

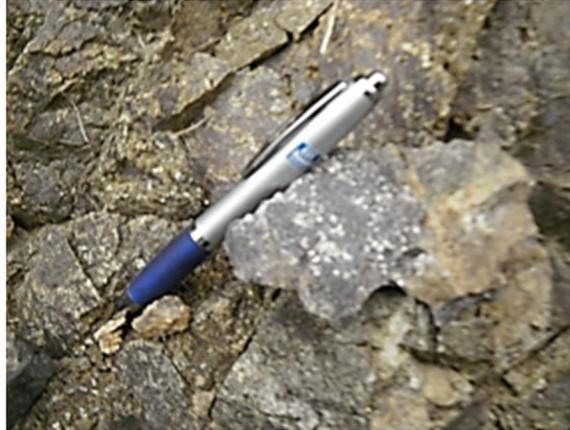
Fotografía 5-20 Pórfidos de la Formación Quebradagrande (KvQG)

En alrededores del K07+800 se identificaron rocas moderadamente meteorizadas (Horizonte III), con alto grado de fracturamiento, conformadas por pórfidos de matriz fina, afanítica, silicificada, color violeta (80% de matriz), con 20% de minerales anhedrales de feldespatos, elongados de longitud promedio 1 mm, color beige, Fotografía 5-20. Es una roca compacta y muy fracturada, con presencia

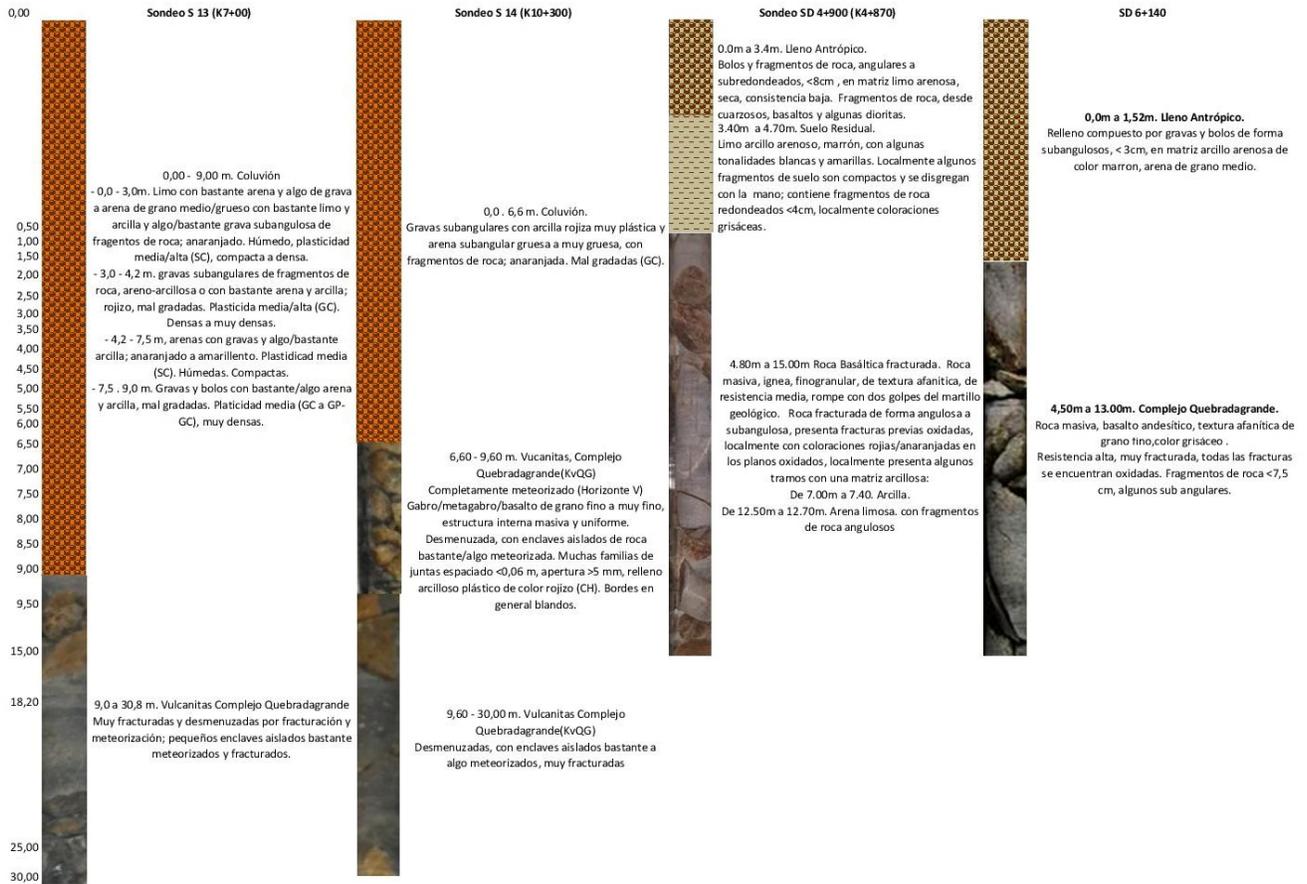
Figura 5-12 Sondeos de exploración de suelos en KvQG

En sondeos de exploración de suelos realizados para los estudios de Diseño de la vía³⁹, presentan cobertura de depósitos de deslizamientos y llenos antrópicos de espesores entre 1.5 – 9m. Los basaltos se encuentran desde bastante meteorizados (horizonte III, clasificación ISRM) a completamente meteorizados (horizonte V, clasificación ISRM), muy fracturados, afectados por sistemas de diaclasas y de resistencia media a alta (Figura 5-12). En Fotografía 5-21 se observa afloramiento de roca porfídica moderadametne meteorizada (horizonte III, clasificación Deerman, 1974 – 1911).

Fuente: EUROCONSULT, Ingenieros Consultores. Sondeos S13 (7+00), S14 (K10+300), SD 4+900 (K4+870), SD 6+140, 2016

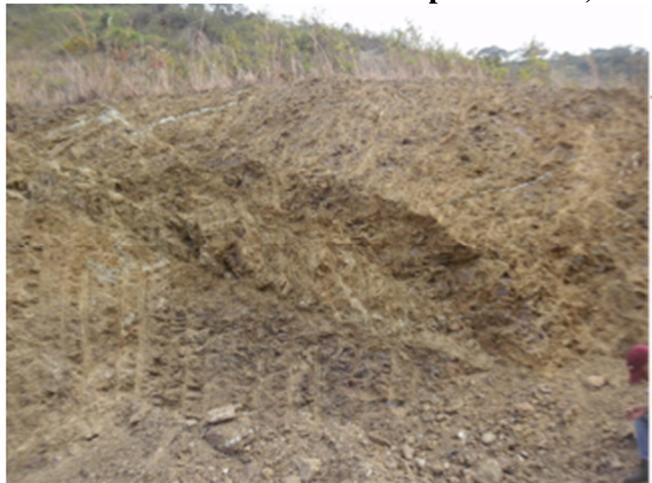
Fotografía 5-21 Afloramiento de rocas porfídíticas, Complejo Quebadagrande, KvQG

Horizonte III. Roca moderadamente meteorizada. Textura porfídica, color pardo moteado con beige; alto grado de fracturamiento de la roca, con presencia de venas de cuarzo relleno grietas
