**ESTUDIO DE IMPACTO AMBIENTAL PARA LA CONSTRUCCIÓN DE LA
SEGUNDA CALZADA TÚNEL - SAN JERÓNIMO. UF 1 Y 3 DEL PROYECTO
AUTOPISTA AL MAR 1.**

**Bogotá D.C.
Octubre de 2016**

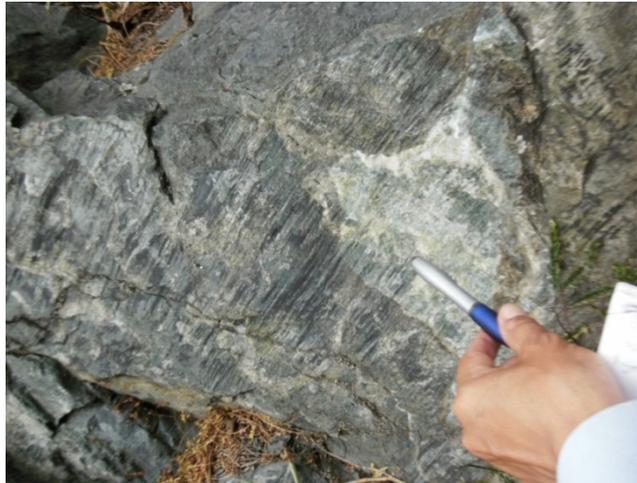
Fotografía 5-22 Afloramiento de rocas basálticas con evidencia de fallamiento (KvQG)

En alrededores del K10+200 se identificaron rocas basálticas, débilmente meteorizadas (grado de meteorización II, Deerman (1974-1991); son rocas básicas verdosas, compactas, con pequeños cristales de minerales oscuros (diámetro <1mm), vidrio volcánico (?), textura granular. Se identificó plano de falla (N68°E/84°S), con presencia de estrías de falla, relleno de óxidos de hierro y minerales blancos (feldespatos?), Fotografía 5-22 y Fotografía 5-23. También se midió un sistema de diaclasas subverticales con dirección N25°E/83°W (discontinuas (<2m), secas, extremadamente cerradas (<2mm) a amplias (>2cm), con rellenos de arenas de grano medio, sueltas).

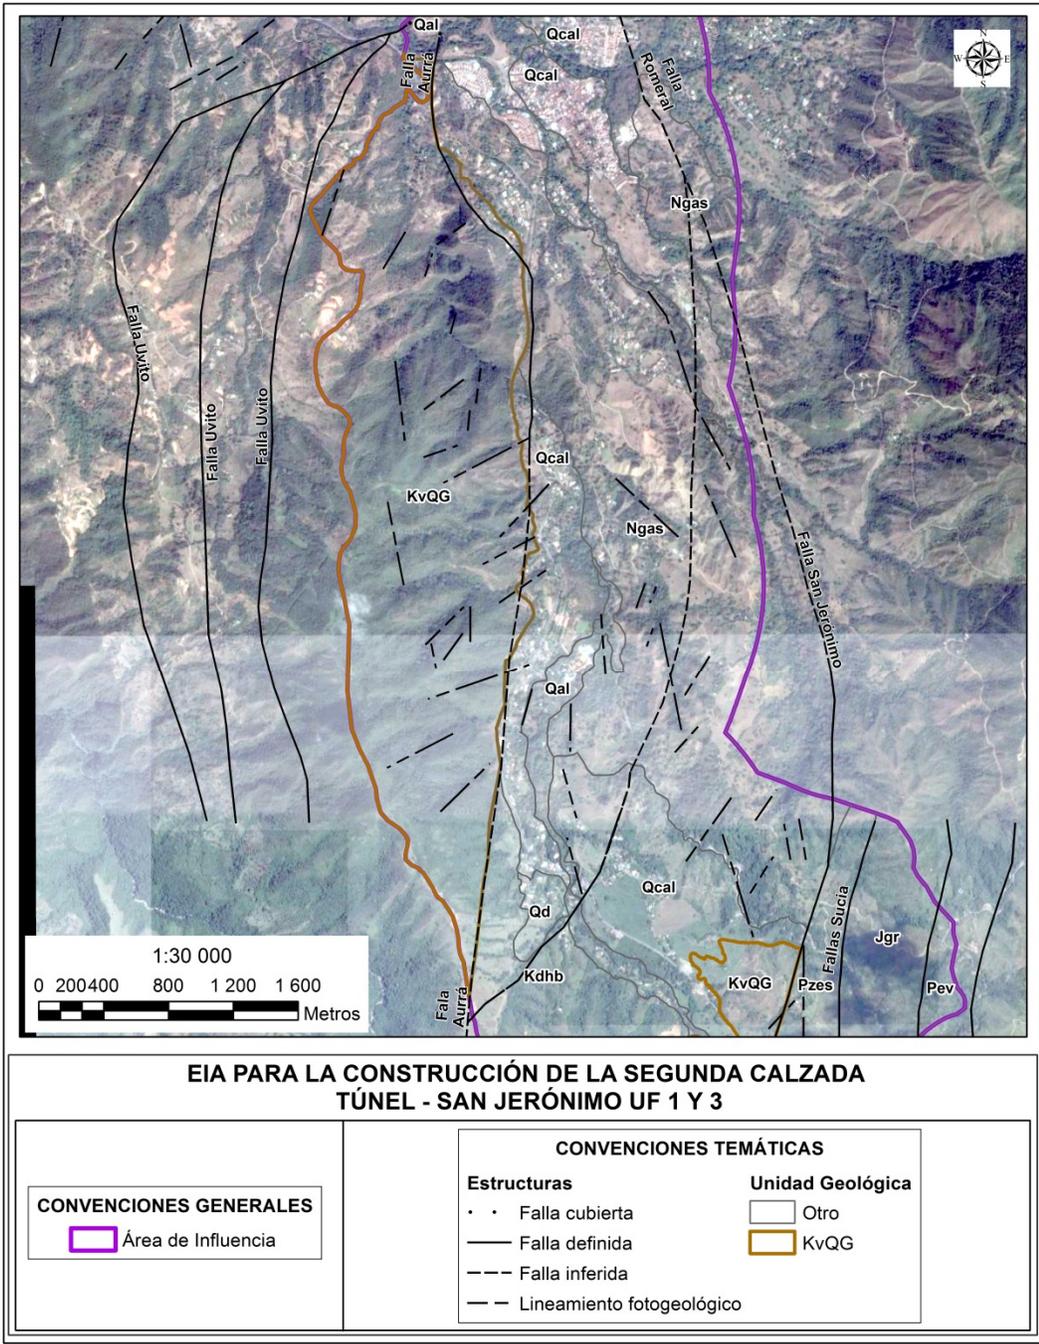
Figura 5-13 Influencia estructural en rocas volcánicas del Complejo Quebradagrande (KvQG)

Esta unidad litológica se encuentra afectada por el trazo de la falla Aurrá, de dirección dominante NE – SW, y los lineamientos fotogeológicos obedecen a esta misma tendencia, con rangos entre N71E – N34E y N18E – N10W, Figura 5-13.

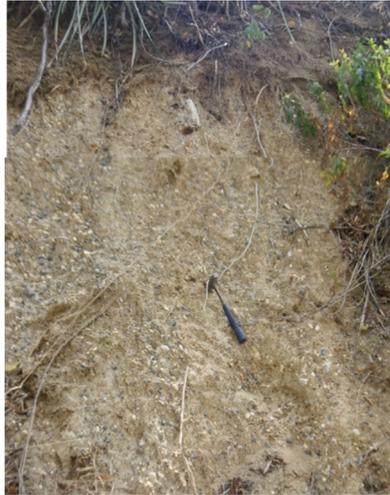
Fotografía 5-24 Afloramiento de rocas sedimentarias de la Formación Amagá, K16+500 (UF1)

Estas rocas afloran en las abscisas K16+345 – K17+800. En Fotografía 5-24 se identificaron rocas sedimentarias de la Formación Amagá, compuestas de conglomerados, con un 60% de matriz arenosa media, suelta, color café claro, clastos redondeados a subredondeados de cuarzo, liditas y fragmentos de roca, de diámetro promedio 1-4 cm, con leve orientación de los clastos.

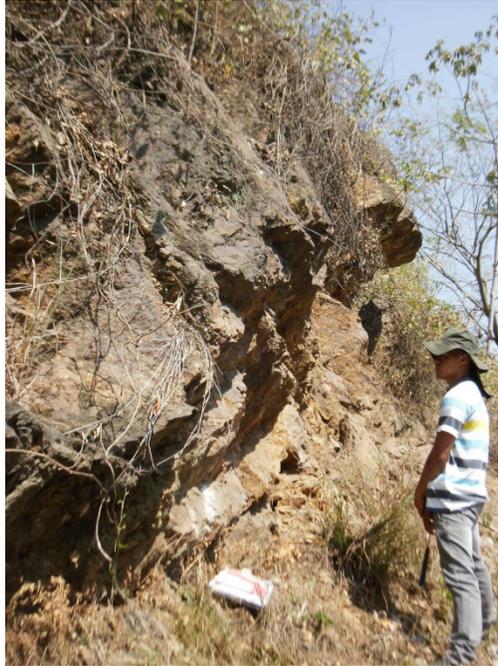
Fotografía 5-25 Afloramiento de basaltos KvQG suprayacidos por sedimentos de Formación Amagá

En alrededores del K16+400, se observó un contacto gradacional entre rocas basálticas color verde claro, afectadas por tres sistemas de diaclasas, perpendiculares entre sí, que al partir la roca permiten el desarrollo de bloques rectangulares: N15°E/55°W (continuas (>10m), cerradas (6-20mm), secas, sin relleno), N22°E/48°SE (discontinuas (<2m), cerradas (6-20mm), secas, sin relleno) y N84°W/85°N (continuidad media (5-8m), cerradas (6-20mm), secas, sin relleno), ver Fotografía 5-25.

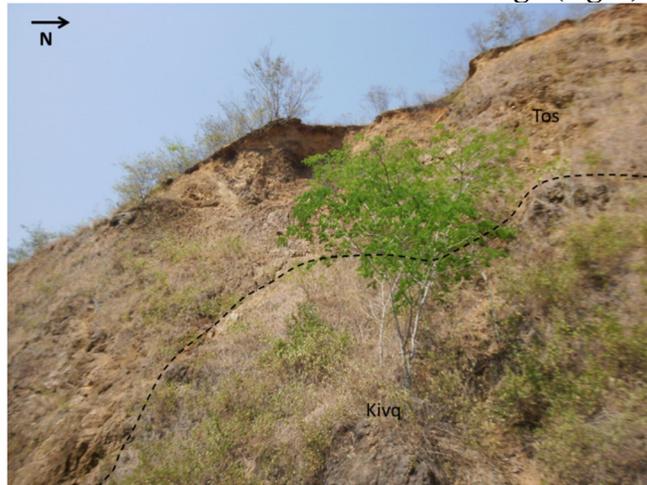
Fotografía 5-26 Contacto rocas volcánicas del Complejo Quebradagrande (KvQG) con rocas sedimentarias de la Formación Amagá (Ngas)

En la parte superior de este afloramiento, los basaltos se observan suprayacidos por estratos de conglomerados de la Formación Amagá, con un espesor aproximado de 25-30m, Fotografía 5-26.

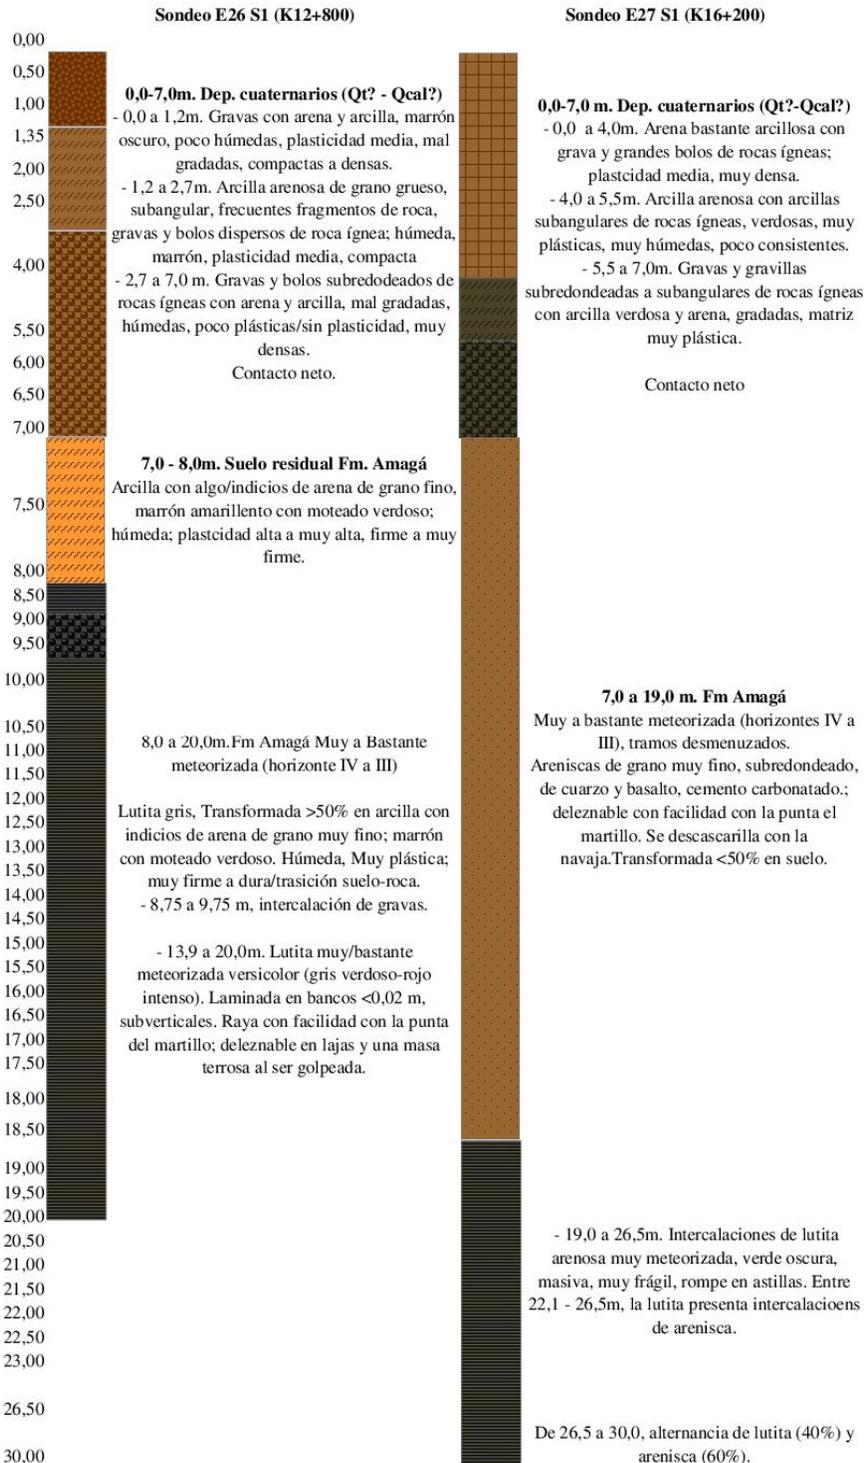
Figura 5-14 Sondeos de exploración en depósitos coluvio aluviales y sedimentos Formación Amagá

En sondeos exploratorios realizados para los estudios y diseños de la vía, se pudieron caracterizar los sedimentos de la Formación Amagá, como estratos de 10-20m espesor, cuyo grado de meteorización puede observarse desde suelos residuales (horizonte VI) conformados por arcillas con algo de arena, plásticas a muy plásticas, firmes a muy firmes, hasta rocas muy a bastante meteorizadas (horizontes IV a III), pueden observarse estratos con predominio de lutitas grises, deleznales hasta areniscas de grano muy fino, deleznales. En ambos casos puede presentarse una transformación <50% en suelo (ver Figura 5-14).

Fuente: EUROCONSULT, Ingenieros Consultores. Sondeos E26 S1 (K12+800), E27 S1 (K16+200), 2016

En los sondeos realizados para los estudios de diseño de la vía, se muestran las características observadas en este depósito coluvio aluvial, que ha sido considerado también como terraza aluvial (Figura 5-14).

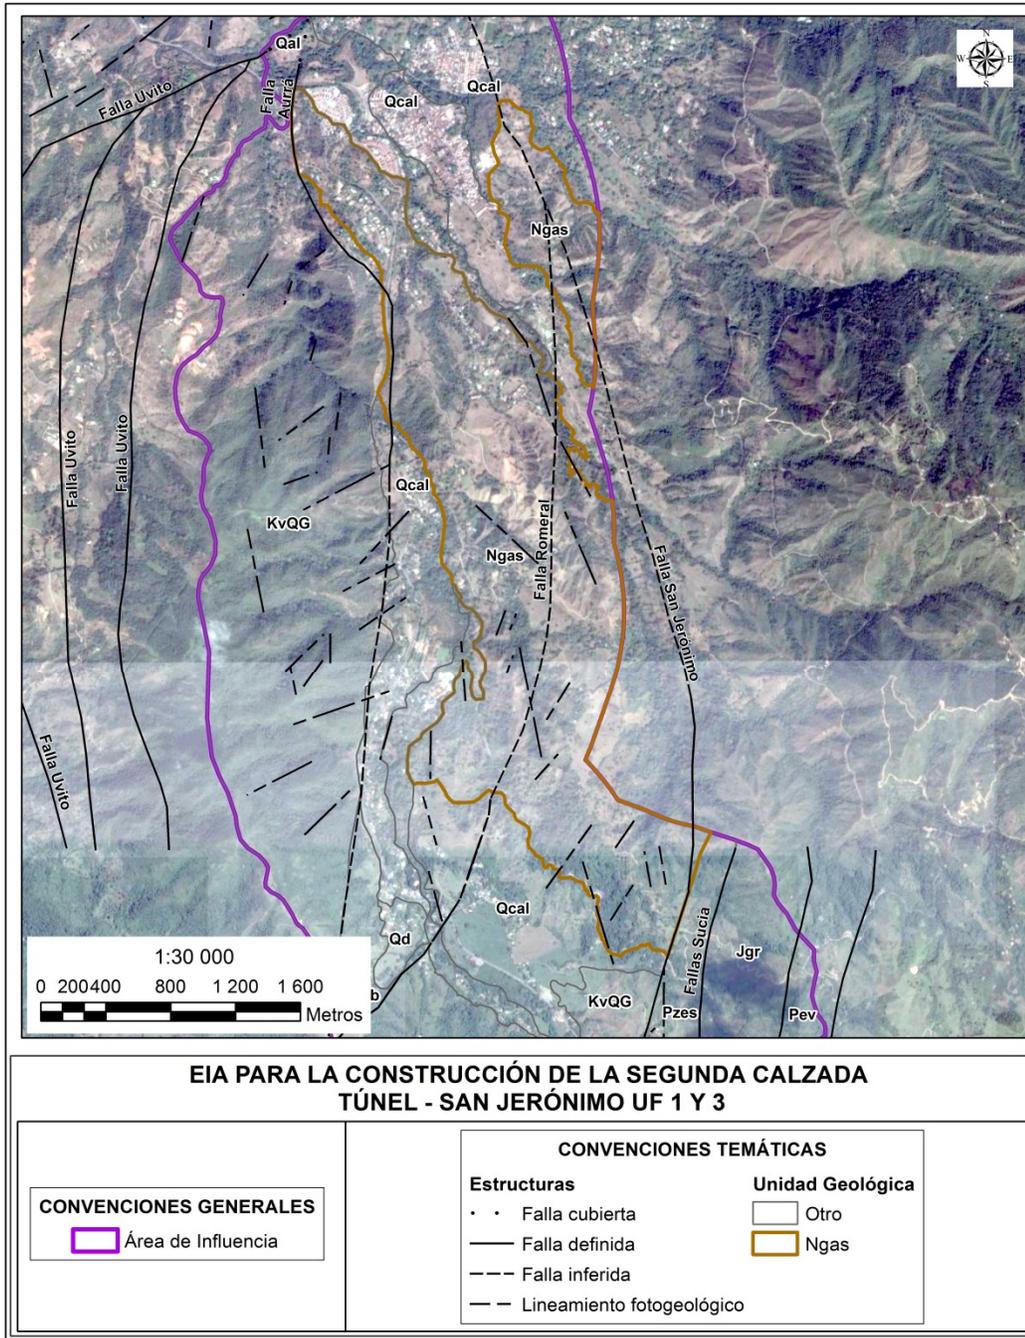
Figura 5-15 Influencia estructural en sedimentos de Formación Amagá (Ngas)

Los lineamientos fotogeológicos identificados en esta unidad litológica son de dominio NS – N42E y en menor proporción N4W – N47W, Figura 5-15.

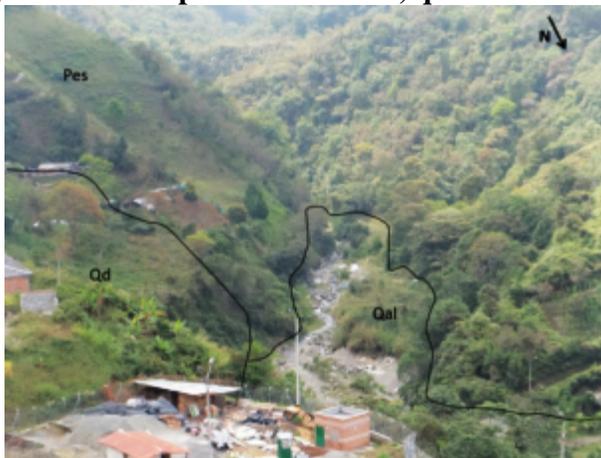
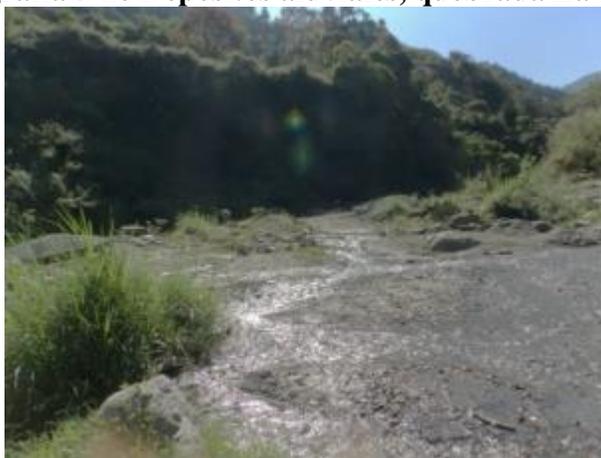
Son depósitos aluviales intramontanos, en su mayoría de tipo torrencial, que conforman valles en V, típicos de relieves de alta montaña, como es el caso de la morfología que caracteriza el tramo de la Unidad Funcional 1. Estos depósitos fueron delimitados en quebradas y ríos del área de influencia, ver ejemplos en Fotografía 5-27 y Fotografía 5-28.

Fotografía 5-27 Depósitos aluviales, quebrada La Frisola

Fotografía 5-28 Depósitos aluviales, quebrada La Frisola

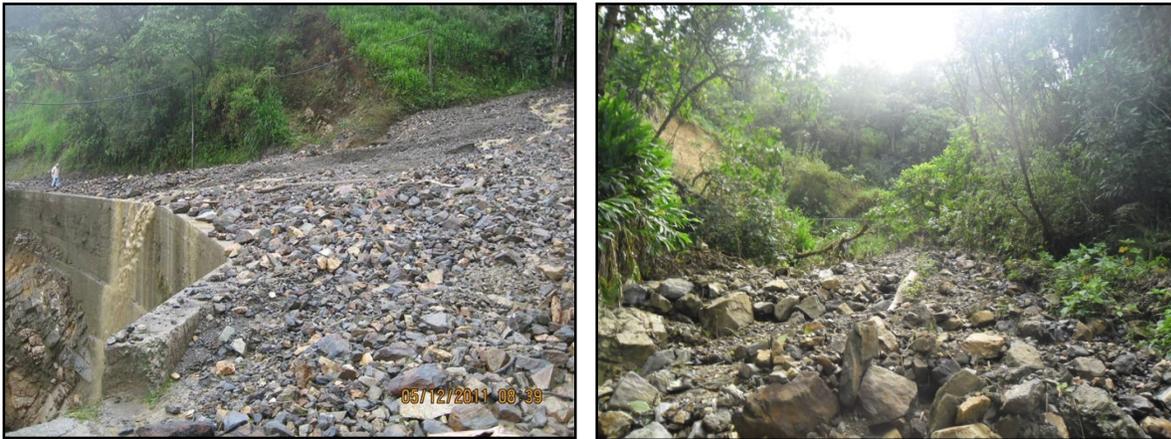
Fotografía 5-33 Material transportado por la quebrada La Causala

vía principal. En la parte alta de la cuenca de la quebrada La Causala evidencia un proceso de inestabilidad de grandes dimensiones. El material proveniente de deslizamiento se convierte en material de carga y épocas de altas precipitaciones se generan procesos aluviotorrenciales que transportan volúmenes importantes de agua, sedimentos y escombros, que pueden desplazarse a grandes velocidades. La Fotografía 5-33 muestra las características del material transportado por la quebrada. La fotografía de la izquierda corresponde a un evento que se presentó en diciembre de 2011 y muestra el material que se extiende por la calzada de la vía.

“El depósito aluviotorrenciales tiene una relación matriz/fragmentos de 60/40, con matriz areno limosa y fragmentos angulares a redondeados cuya litología corresponde a rocas de contacto y diorita, con tamaños variable entre gravas, cantos y bloques, alcanzando un diámetro de 50 cm. De acuerdo con los ensayos de laboratorio, la matriz es areno limosa (SM), de color ocre y húmeda, con 45% de arenas y 25% de finos, además 30% de gravas que hacen parte de los fragmentos de roca, angulares y frescas”⁴¹.

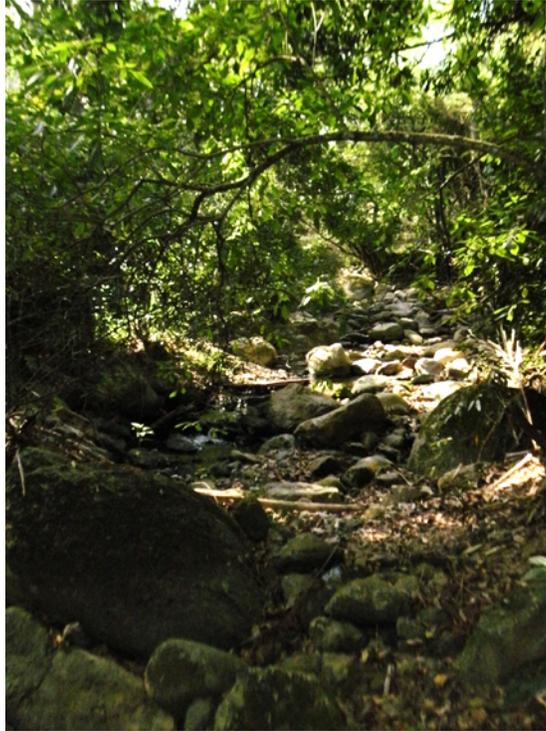
Fotografía 5-34 Depósitos aluviales, quebrada Sanjuana I, alrededores de K13+800

Entre el K11 – K17+800, las quebradas y ríos que cruzará el eje de la vía, presentan un cambio morfológico fuerte, pasan de un paisaje de montaña a un paisaje de piedemonte, con reducción de las pendientes del terreno, aumenta la depositación de sedimentos y mayor amplitud en los depósitos aluviales asociados. Como ejemplo, la Fotografía 5-34 muestra el valle aluvial y depósitos aluviales asociados a la quebrada Sanjuana I.

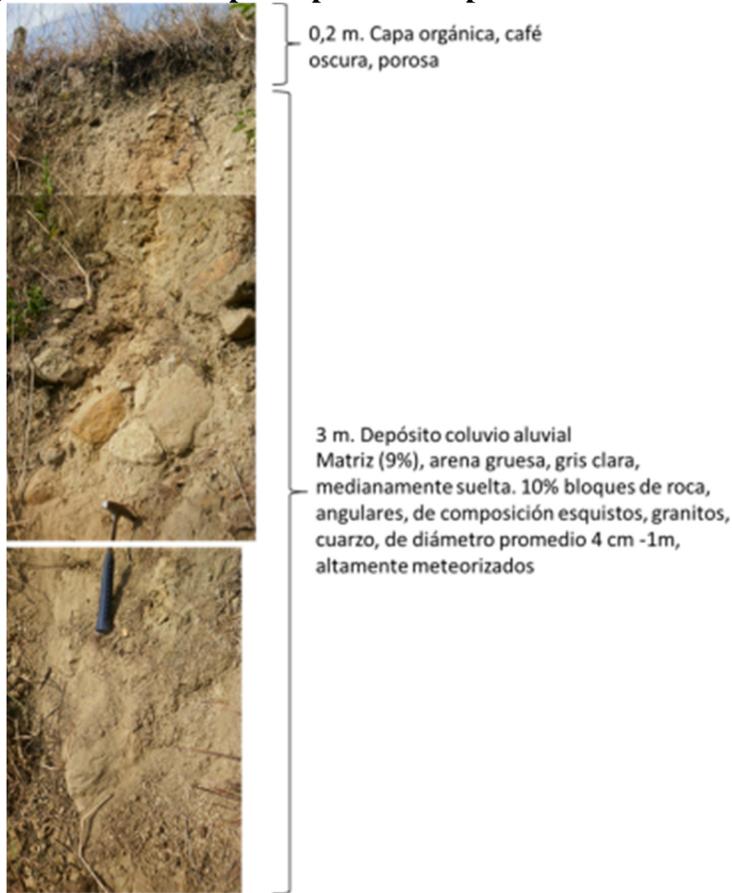
Fotografía 5-35 Descripción perfil de depósito coluvio aluvial (Qcal)

En Fotografía 5-35 se hace una descripción de la composición y características físicas de un abanico aluvial por el que cruza la vía. Estos depósitos desarrollan un relieve ondulado de pendientes fuertemente onduladas (10°), superficialmente se observan grandes bloques de roca, de diámetro 30 cm – 1m. En esta zona no se observan problemas de estabilidad del terreno; el depósito conforma un relieve de colinas bajas de apariencia estable, matriz medianamente suelta, susceptible a erosión en surcos y cárcavas, pero de pendientes suaves, de apariencia estable (Fotografía 5-36).

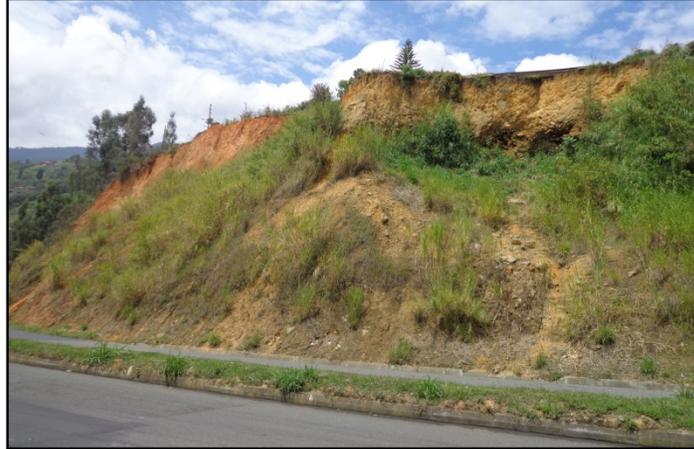
Fotografía 5-40 Depósito de deslizamiento, marzo de 2013

Este depósito es el resultado de un deslizamiento rotacional que reposa en la base del talud, a causa de desconfinamiento generado por el corte de la vía, presencia de aguas y por las características del material que conforman el talud (Fotografía 5-40). Mediante la ejecución de trincheras en el depósito, se concluyó que el material removido obedece a un desplazamiento de suelos residuales de esquistos y rocas graníticas del Stock de Altavista. Son suelos limosos a arenos limosos, de color variado, humedad media a baja y la parte fina es de baja plasticidad⁴².

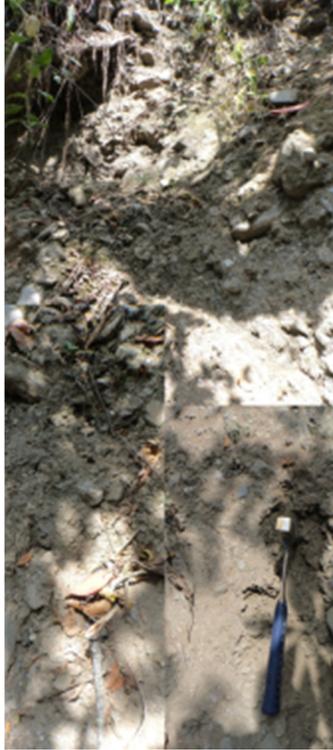
Fotografía 5-41 Depósito coluvial que suprayace zona de contacto entre esquistos (Pzes) y Granito néisico de Palmitas (Pgnp)

En zona de esquistos del Grupo Ayurá Montebello (Pzes), se identifica depósito de ladera de espesor 5m aproximadamente; matriz en un 80%, areno gravosa, suelta, color gris medio, clastos (20%) de diámetro promedio 1-7cm, angulares, de composición esquistos, moderada a altamente meteorizados, ubicado cerca a la salida del túnel, Fotografía 5-41 y Fotografía 5-42.

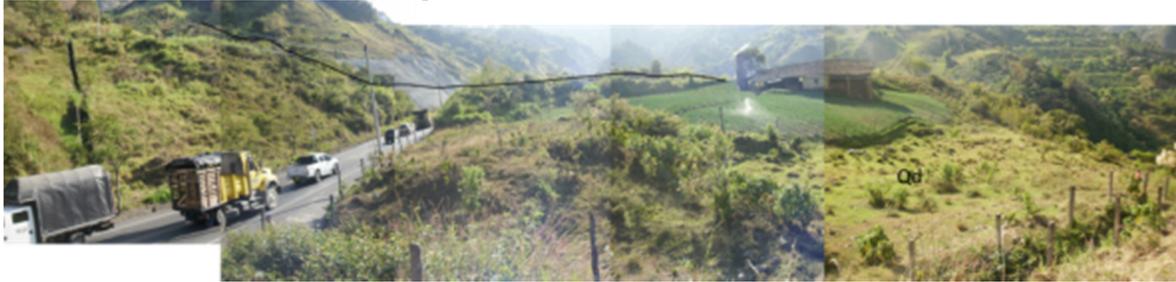
Fotografía 5-43 Panorámica de Qd

Depósito de ladera (Fotografía 5-43), con predominio de matriz (80-90%), textura areno limosa, color

pardo amarillo, medianamente densa, con 10-20% de bloques angulares de roca, composición esquistos verdes y neises, de diámetro 3cm – 1m; sobre la ladera, se observaron bloques de 1-1,5m de diámetro superficial, Fotografía 5-44.

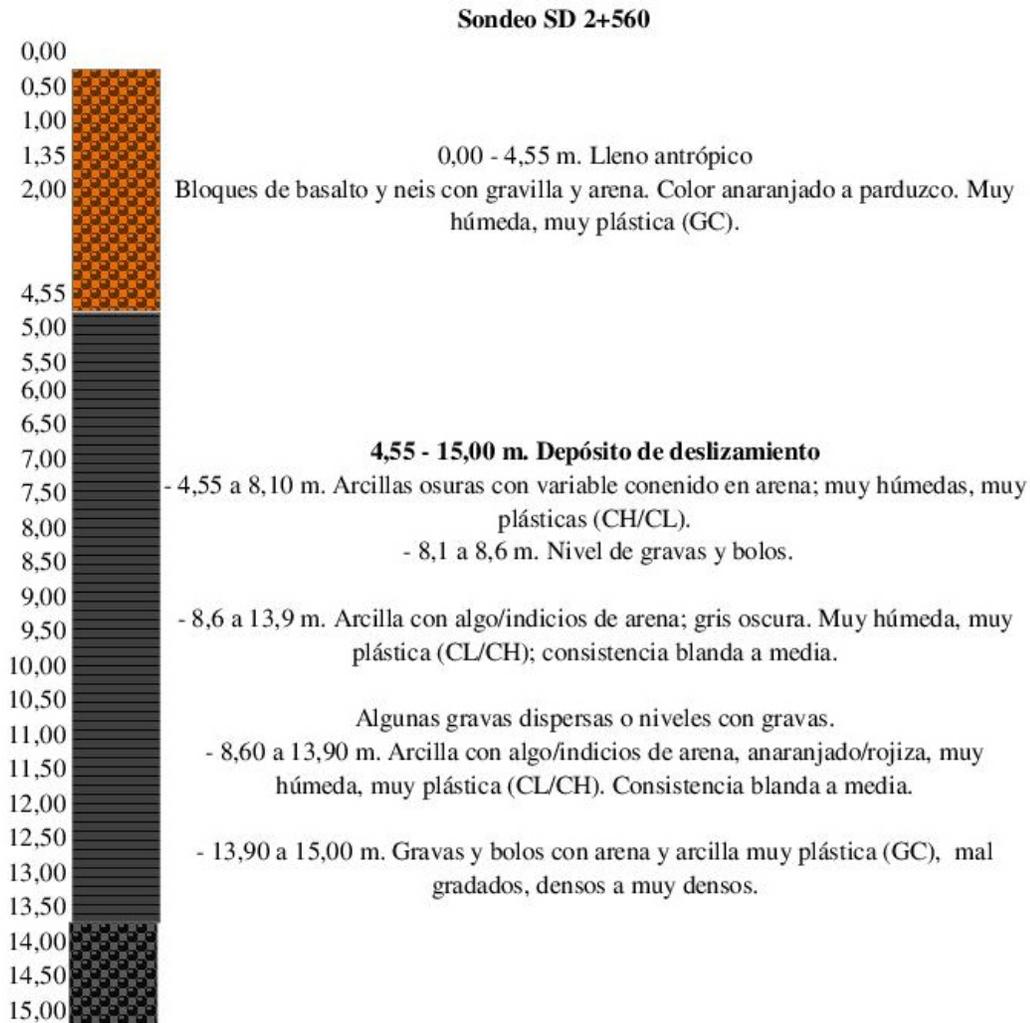
Figura 5-16 Sondeo exploratorio en depósitos de deslizamiento (K2+560)

Como resultado de los sondeos exploratorios realizados para CONSORCIO MAR 1 en los estudios de diseño, la Figura 5-16 muestra que el depósito de deslizamiento ubicado entre K02+370 – K02+570, tiene por lo menos un espesor de 10m, compuesto de arcillas con algo de arena y algunas capas de gravas con arena y arcilla, muy plásticas, de consistencia blanda a media y densa a muy densa en la capa de gravas.

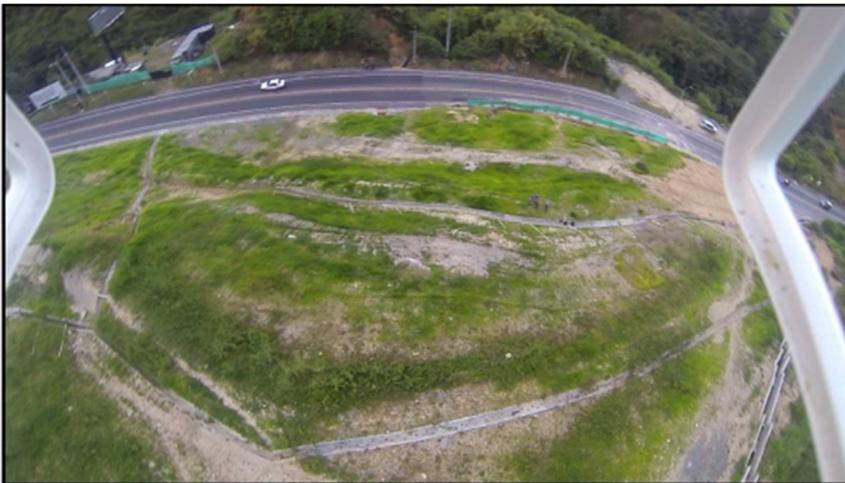
Fotografía 5-45 K0+500 (UF3). Lleno antrópico La Laguna (2013)

En informe de Acero y Concreto S.A.S (2013)⁴⁴, en este sitio se presentan problemas de estabilidad asociados a la presencia de materiales de lleno, dispuestos sobre suelos residuales de baja calidad geotécnica, con presencia de altos niveles freáticos. Estas características generan una reducción de la resistencia de estos suelos y favorecen el desarrollo de deformaciones lentas, aún a pesar de que el terreno presenta pendientes suaves a moderadas. En el sector se han construido obras de drenaje como canales, cunetas y drenes sub-horizontales que mitigaron el proceso pero no fueron suficientes para controlar el movimiento en masa (Fotografía 5-45).

En Acero y Concreto S.A.S (2013) se describen las condiciones estratigráficas de este relleno, con base en la ejecución de sondeos exploratorios: “desde la superficie hasta 11,50 m de profundidad, se encontraron materiales antrópicos espesores entre con espesores 2,8 – 4,0 m. su composición es variable, arena limosa, limos arcillosos algo arenosos, localmente pueden presentarse zonas con abundantes bloques de roca totalmente meteorizados y también zonas localmente muy arcillosas; alto contenido de humedad; consistencia media, poco plásticos. Estos materiales poseen compacidades media a altas producto de la compactación en la disposición de los mismos.

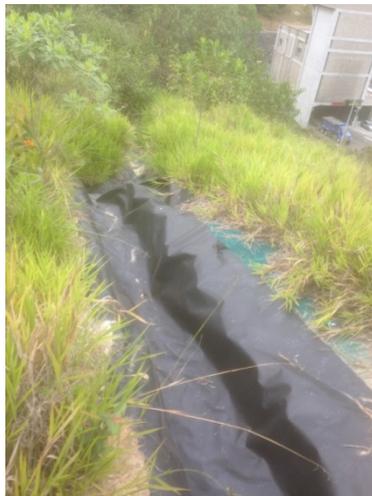
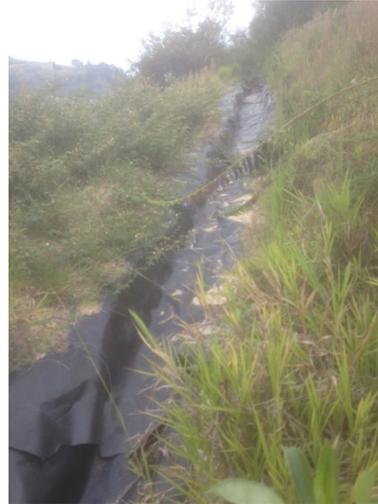
Fotografía 5-46 Depósito La Laguna (2016), medidas de estabilización

El alineamiento del túnel cruza por este depósito que actualmente se observa estabilizado mediante terraceo, con pendiente 30°, cunetas y zanjas perimetrales cubiertas con geotextil, Fotografía 5-46; corresponden a la misma ladera relacionada en la estación 083. Sin embargo pueden encontrarse áreas de cárcavas en proceso de estabilización, con ancho promedio 1m, profundidad 60 cm, en dirección paralela a la pendiente del depósito, Fotografía 5-46.

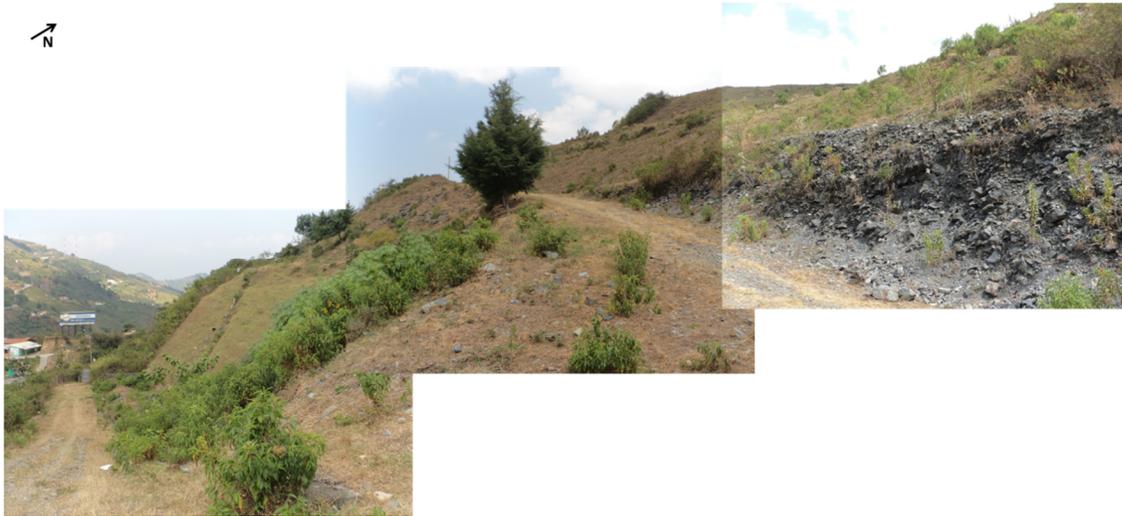
Fotografía 5-47 Alrededores de K0+300. Lleno antrópico El Galpón (QII), resultante de las excavaciones del actual túnel de occidente

- Depósito de El Galpón, situado aguas arriba del emboquille occidental del Túnel de Occidente (alrededores de K0+100 – K0+500, UF1) y junto a la Quebrada La Negra. conformado por gravas y bloques de esquisto y granodiorita procedentes de la excavación del túnel. Se asienta sobre limos y arcillas correspondientes a un deslizamiento remanente. Su espesor máximo es del orden de los 15 m.

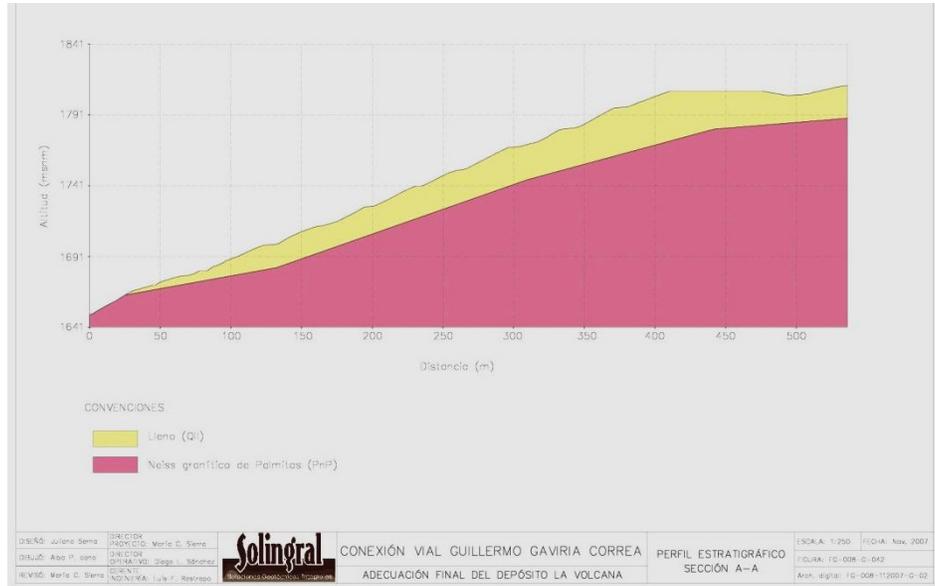
Figura 5-17 Perfil estratigráfico lleno antrópico La Volcana

Este lleno antrópico fue utilizado como botadero de suelos residuales y materiales producto de deslizamientos sobre la vía actual, en Figura 5-17 se muestra un perfil estratigráfico realizado para este sitio, resultado de un estudio hecho por SOLINGRAL⁴⁷.

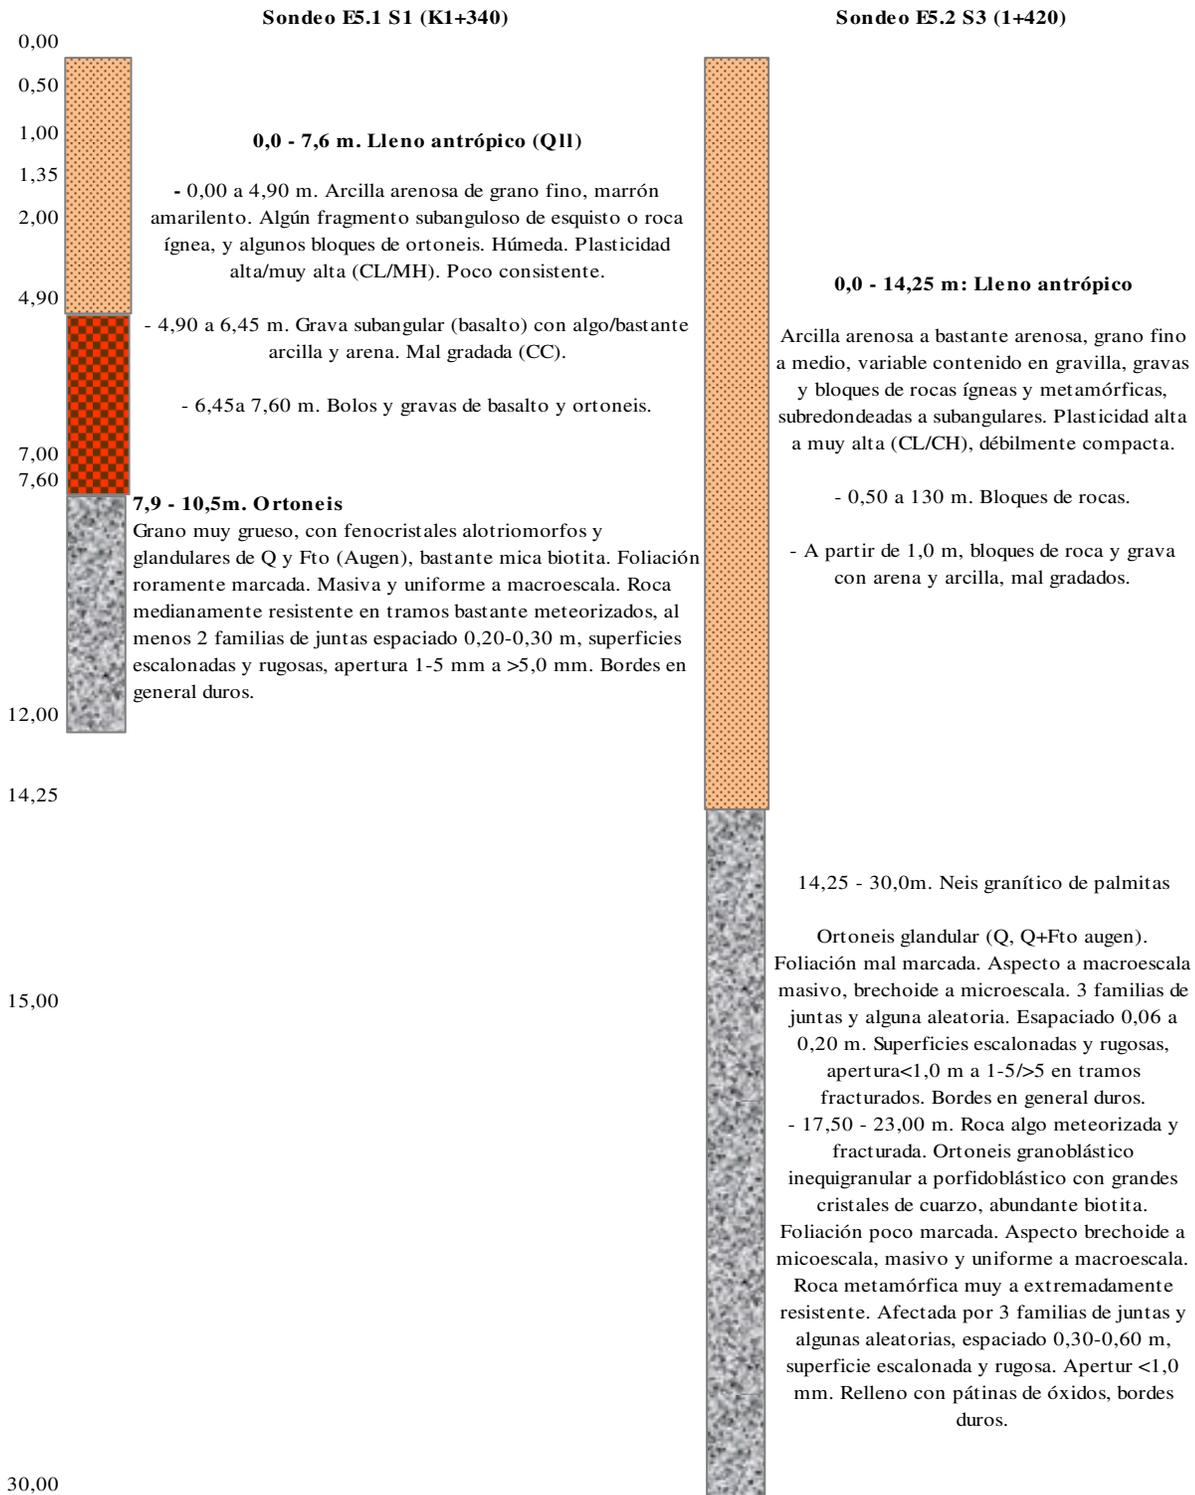
Figura 5-18 Sondeo de exploración en lleno antrópico (K1+284 – K1+466)

Los sondeos de exploración realizados para los estudios de diseño, muestran en la Figura 5-18 un espesor entre 7-15m, con composición variable arcillas arenosas con fragmentos de roca, gravas arcilosas y arenosas hasta bloques de rocas.

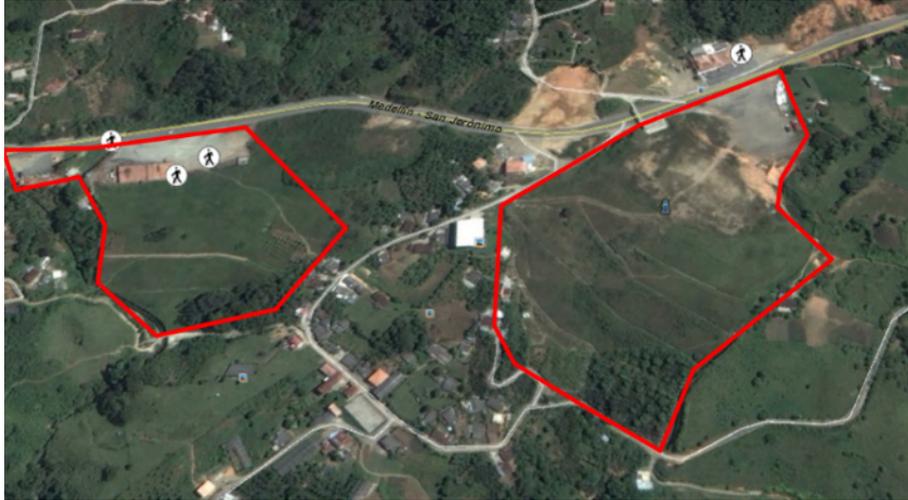
Figura 5-19 Llenos antrópicos La Aldea y El Hormiguero

- Depósitos La Aldea y El Hormiguero, entre K3+133 – K3+300 y K3+448 – K3+700, respectivamente. Se trata de depósitos de materiales arcillo limosos, conformados sobre suelos residuales y coluviales. Sus espesores máximos detectados son del orden de los 10 y 15 m respectivamente, En el depósito El Hormiguero se han desarrollado patologías por deslizamiento⁴⁸.

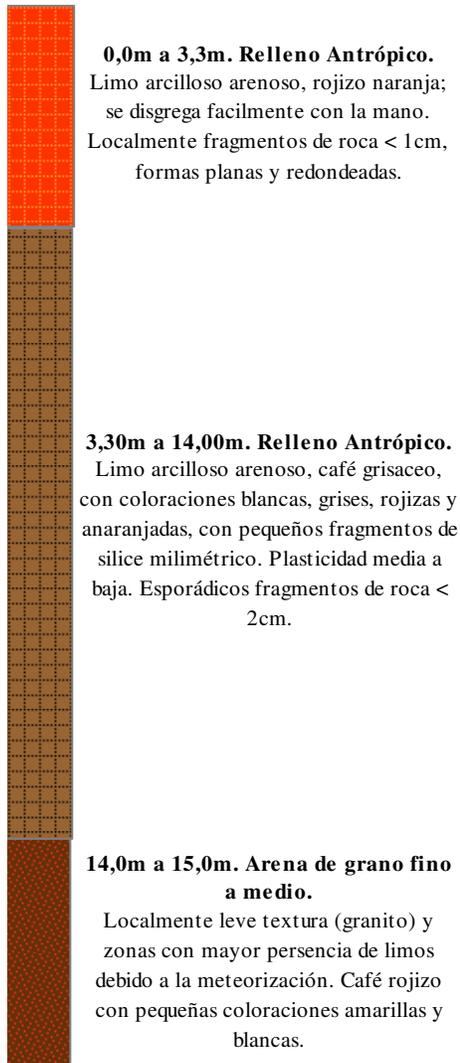
Figura 5-20 Sondeo de exploración en lleno antrópico (K3+448 – K3+700)
Sondeo SD 3+450

En sondeos exploratorios para los estudios de diseo se realizó una exploración en el depósito ubicado en el tramo K3+448 – K3+700 (Figura 5-20), tiene un espesor 14m, de composición limo arcilloso con fragmentos de roca <1-2cm, plasticidad media a bajo y deleznable.

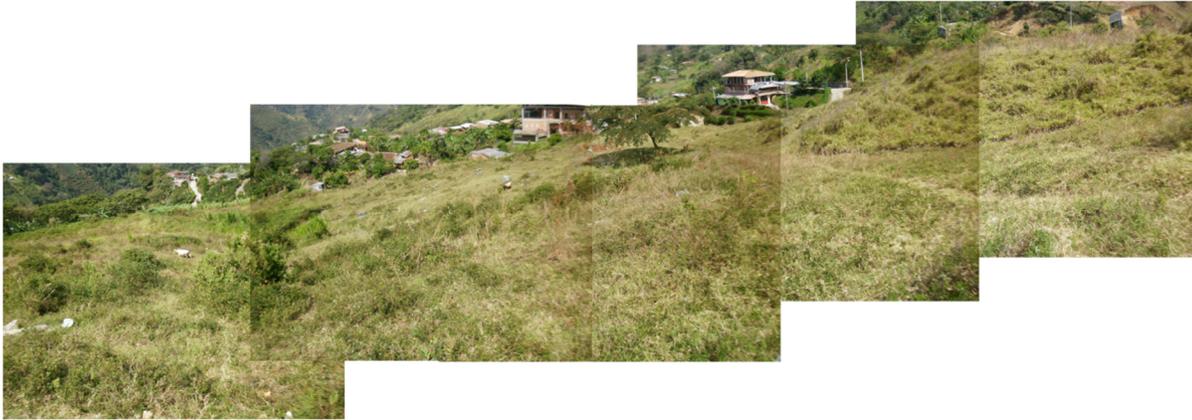
Fotografía 5-48 K3+133 – K3+300. Lleno antrópico La Aldea (Qll), 2016

Este lleno antrópico fue observado recientemente, cuenta con manejo de aguas de esorrentía y cuatro niveles de terrazas, ver Fotografía 5-48

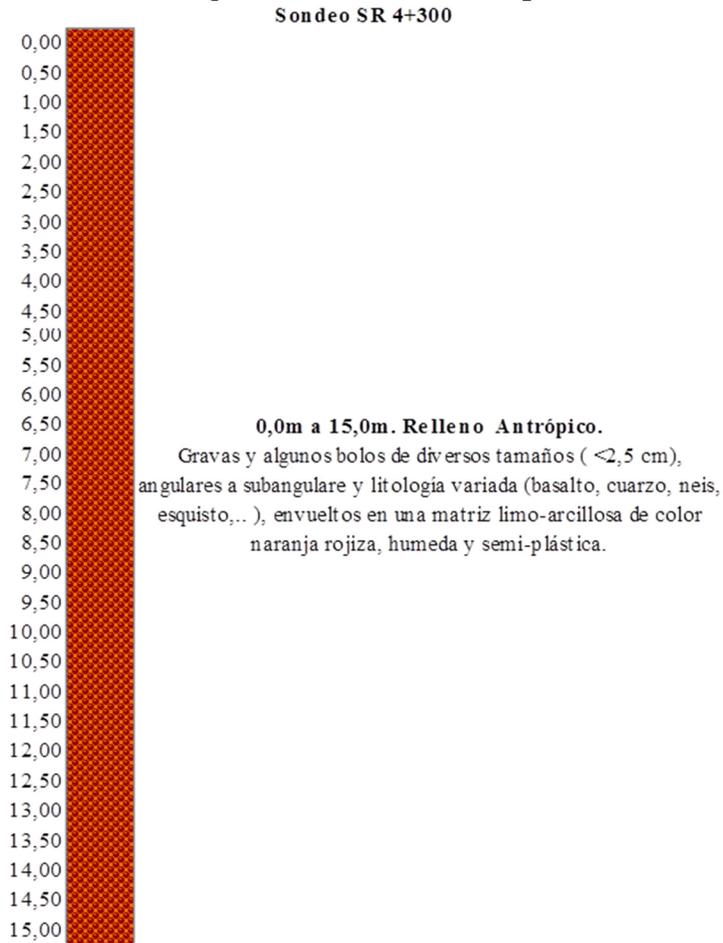
Figura 5-21 Sondeo de exploración de suelos en lleno antrópico K4+300

En la Figura 5-21 se muestra el material observado en sondeo exploratorio realizado para los estudios de diseño de la vía sobre el K4+300. El lleno antrópico tiene un espesor de 15m, y composición dominante de gravas conformadas por fragmentos de roca de composición variable en matriz limo arcillosa, húmeda y semi plástica.

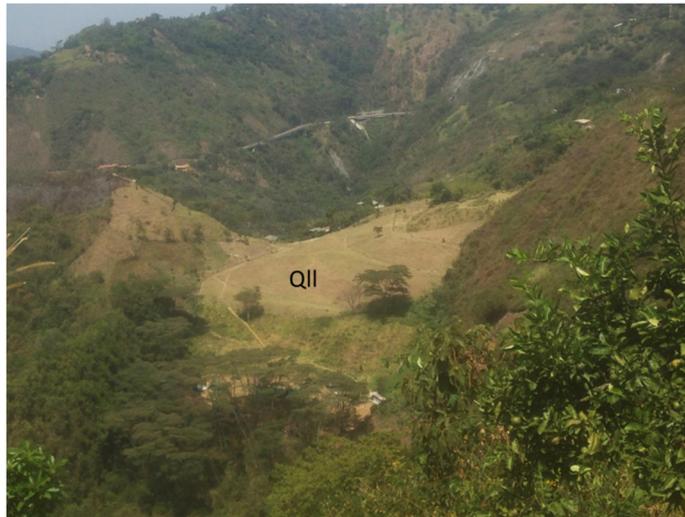
Fotografía 5-49 K5+500 – K5+600. Lleno antrópico (QII), 2016

- Depósitos de las Partidas de Ebéjico (El Guamal). Se localiza K5+500 – K5+600, cerca de la altura de la Quebrada La Potrera. Compuesto por material arcillo limoso con variable contenido en bloques de rocas ígneas. No se han detectado patologías destacables⁵⁰.

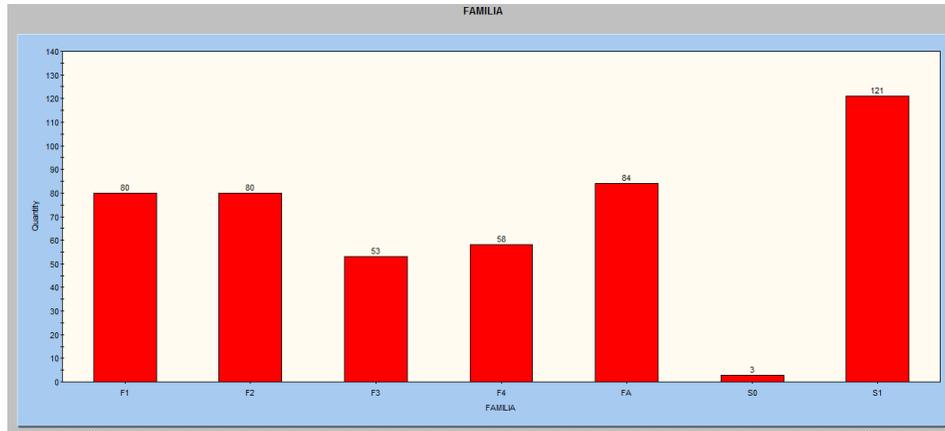
Figura 5-23 Histograma de número de casos para cada familia

La Figura 5-23 muestra la representación en histograma de los planos de discontinuidades medidos; el plano donde existe mayor número de lecturas corresponde a la esquistosidad principal (S1). Las familias F1, F2, FA son planos de estratificación, y las familias F3 y F4 corresponden a la red de diaclasado y fracturación. La representación estereográfica muestra una distribución perimetral de la red de fracturación, y una concentración de planos de estratificación en los cuadrantes derechos.

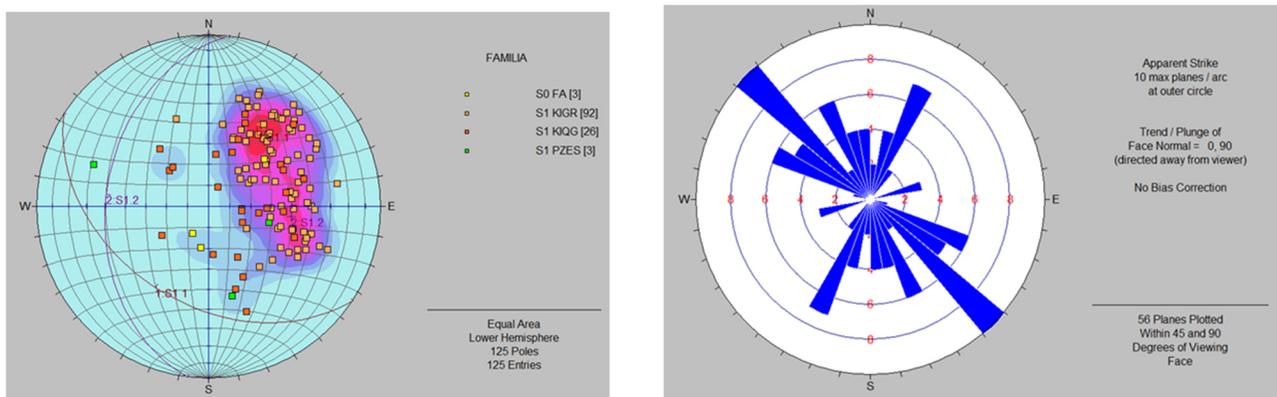
Figura 5-24 Representación estereográfica equiareal de los planos S1 y S0 por unidades litológicas

“Considerando únicamente las orientaciones de la esquistosidad o estratificación para cada unidad litológica, la Figura 5-24 muestra las representaciones estereográficas; se presenta una distribución bimodal de S1 especialmente para la unidad de Gabros de Romeral. La unidad de basaltos del Complejo Quebradagrande presenta una muy elevada dispersión de valores de orientación, propio de series muy afectadas por plegamiento, y se ajusta a una orientación general 285/30. En la unidad Pzes se presenta grandes dispersiones de resultados, poniendo en evidencia que se trata de una serie de materiales metamórficos intensamente plegados, y su pertenencia a regiones tectónicas diferentes.

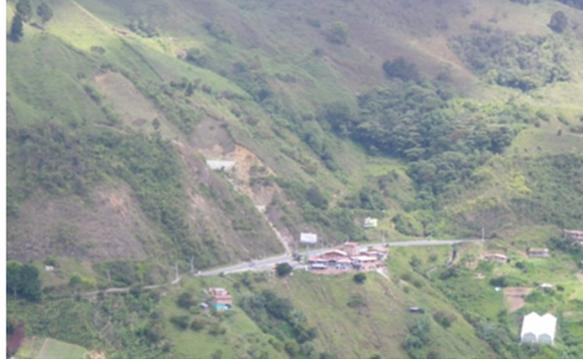
Fotografía 5-50 Traza de falla San Jerónimo

Este sistema de fallas se desarrolla sobre una banda de terreno de 1 a 2 Km de ancho. Se citan en bibliografía (Ordoñez-Carmona et al, 2014, entre otros), algunos valles desplazados, desarrollo de facetas triangulares y alineamientos de cabeceras de deslizamientos de ladera. En la zona de estudio, estos accidentes se manifiestan en valles lineales N-S, entre los que destacan La Frisola, y el Valle de San Jerónimo, excavado por los ríos Aburrá y San Juana (Fotografía 5-50 y Fotografía 5-51).

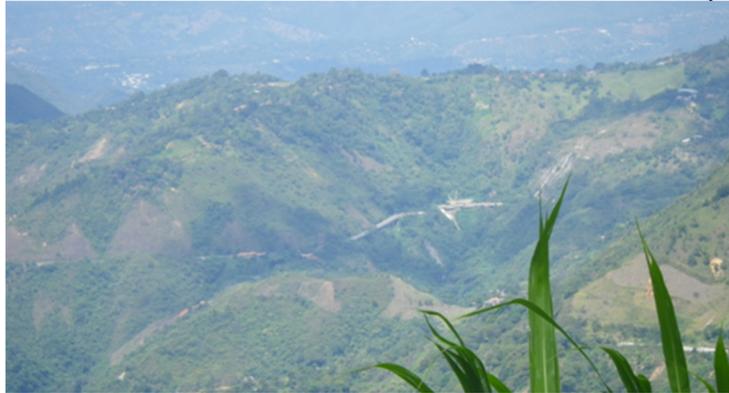
Fotografía 5-52 Traza de la Falla de San Jerónimo en Saltos y Pisquines

Uno de los accidentes principales de este sistema de fallas es atravesado por el trazado estudiado en la zona de Saltos y Pisquines, donde la estructura existente presenta patologías por desplazamiento en uno de sus estribos. Ver Fotografía 5-52

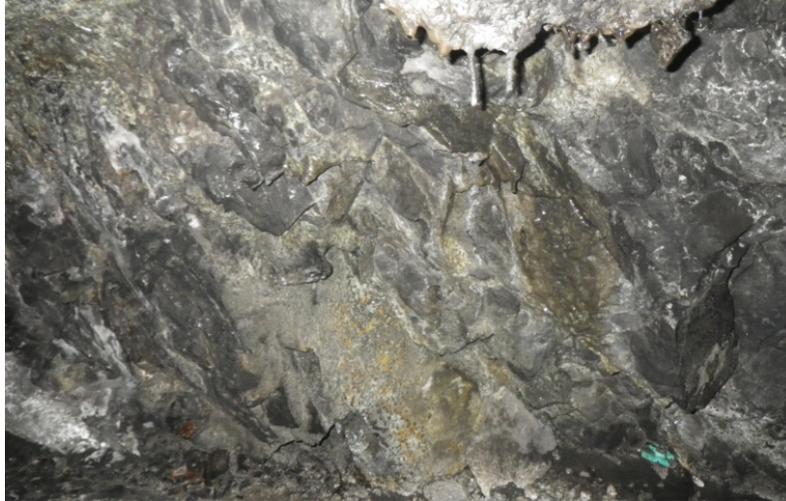
Fotografía 5-53 Esquistos cuarzo sericíticos en túnel de Occidente

En el área del túnel, esta unidad litológica está dispuesta subparalela al sistema de fallas de Romeral con orientación general norte-sur; en superficie se observó esquistosidad con dirección NS/38W y N12E/50W. Durante la excavación del túnel existente, esta unidad litológica fue identificada a partir de la abscisa K3+020 hasta el portal salida (K5+300 aproximadamente), constituida por la intercalación de paquetes de esquistos cuarzosericíticos, filitas y cuarcitas calcáreas con espesores promedio de 10m cada uno⁵³; entre estos paquetes es común la presencia de esquistos grafitosos de menor espesor.
