**ESTUDIO DE IMPACTO AMBIENTAL PARA LA CONSTRUCCIÓN DE LA
SEGUNDA CALZADA TÚNEL - SAN JERÓNIMO. UF 1 Y 3 DEL PROYECTO
AUTOPISTA AL MAR 1.**

**Bogotá D.C.
Octubre de 2016**

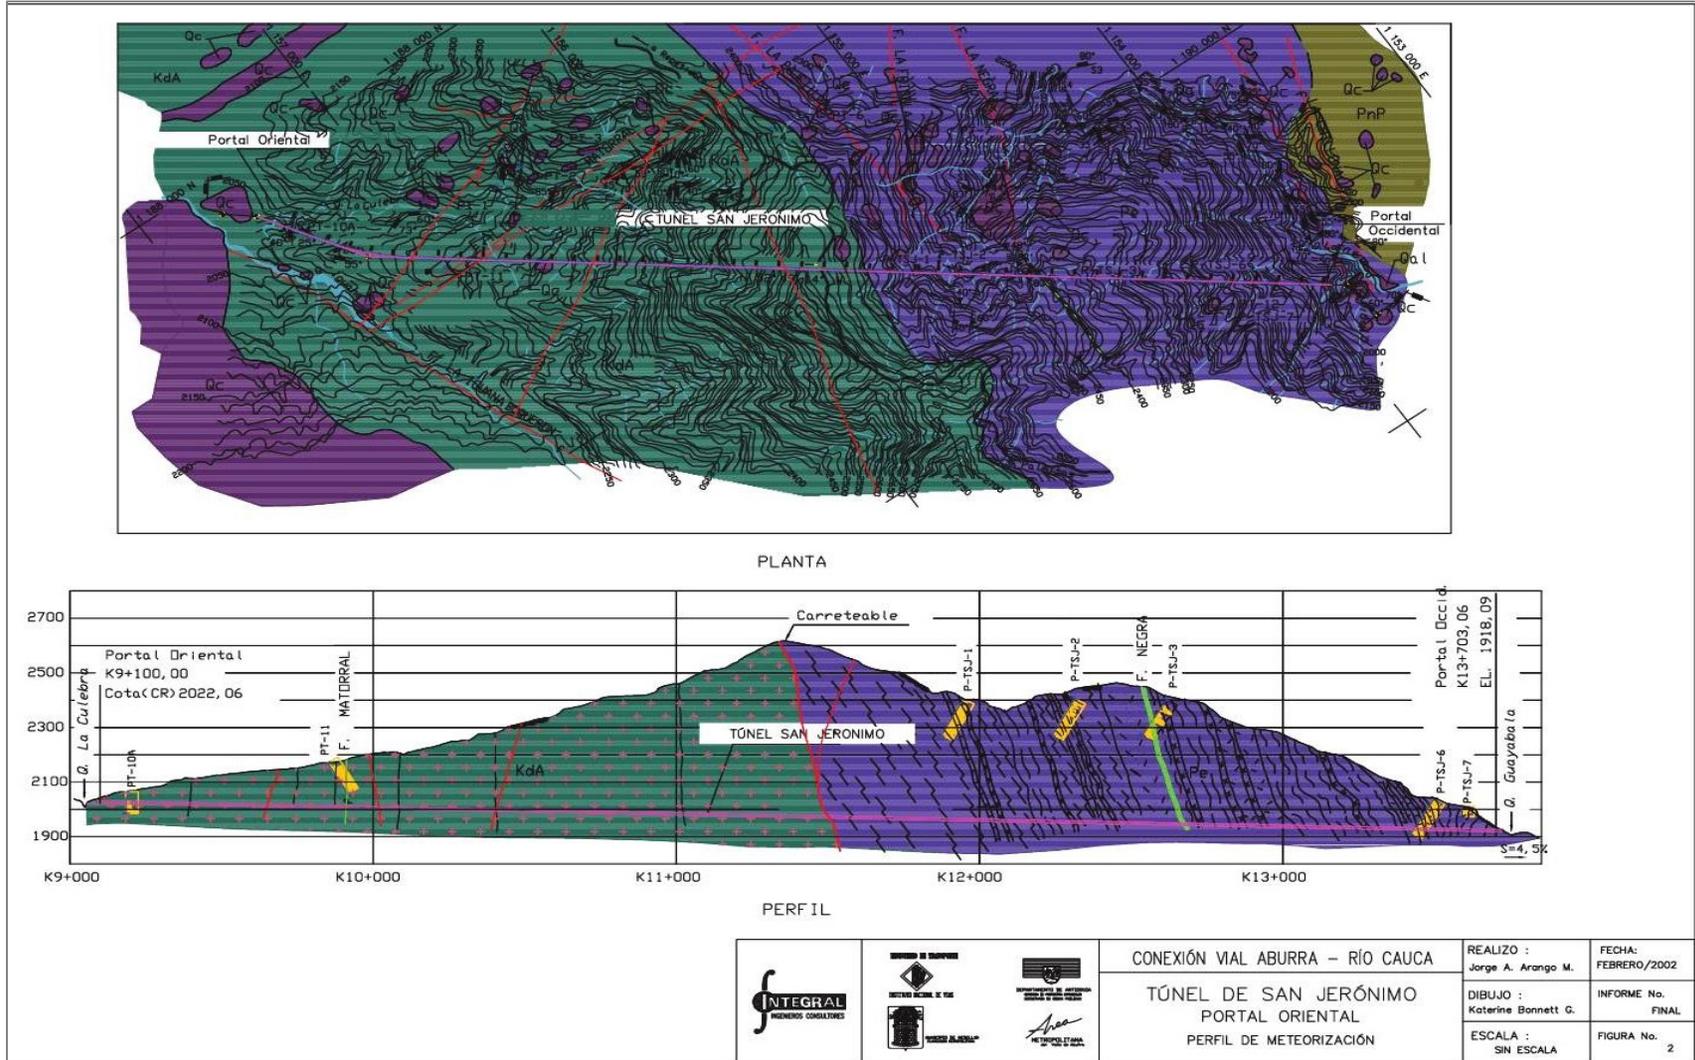
Figura 5-25 Geología túnel San Jerónimo

El contacto con el stock de Altavista durante la excavación, se caracterizó por la presencia de un paquete de 7 m de espesor de roca ultrabásica fallada o cataclástica, en partes con abundante contenido de serpentina y talco (Figura 5-25). Por efecto de la intrusión del stock de altavista en esta roca, durante la construcción del túnel se identificaron algunos cuerpos de cornubiana, diques de aplita y microdiorita porfídica de poco espesor, y numerosas inyecciones de cuarzo, principalmente a través de la foliación, las cuales han favorecido el sellamiento de discontinuidades y especialmente de la foliación⁵⁶.

Durante la excavación del túnel existente se encontró este cuerpo en una longitud de 2400 m, con un sector inicial muy meteorizado de 200m y otros 500m con abundante meteorización, diaclasas y frecuentes rellenos de material limo-arcilloso⁵⁷. Aparece intensamente meteorizada en superficie, aflora en el fondo de la Quebrada La Culebra en inmediaciones de las instalaciones de control del Túnel de Occidente (Fotografía 5-55). Presenta contacto mecánico con la unidad de Esquistos Cuarzo sericíticos (Pzes). Este contacto será afectado por el Nuevo túnel a la altura del K 3+000, y en superficie, este contacto se localiza a la altura del PK 2+840⁵⁸ (Figura 5-25).

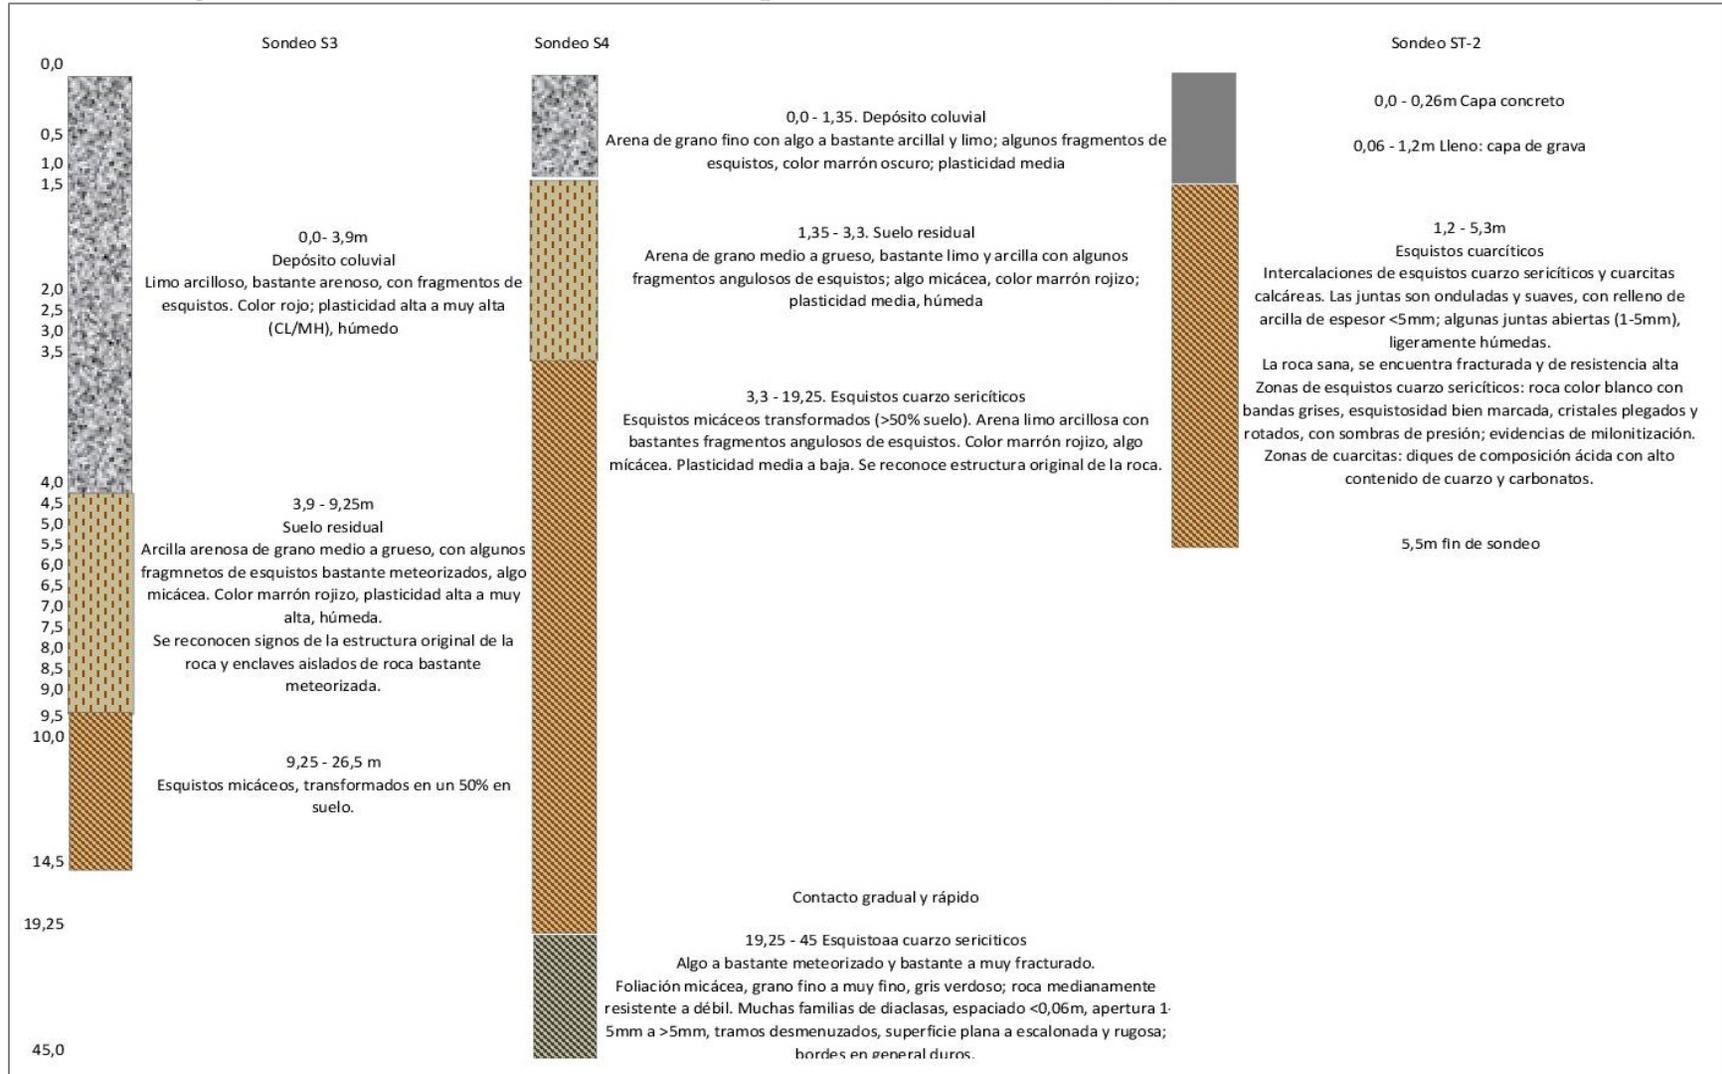
Figura 5-26 Perfiles de meteorización en Esquistos cuarzo sericíticos (Pzes), realizados en el tramo túnel

Con base en la información que suministraron los sondeos realizados en el tramo del túnel, sobre esta unidad litológica, la Figura 5-26 muestra un resumen de los perfiles de meteorización. En la zona del emboquille occidental se identificó el suelo residual a una profundidad entre 1,35 m – 3,9 m con espesores de 1,95 – 3,3 m. Entre 3,3m y 9,25m se presentaron esquistos micáceos transformados en un 50% en suelo, con desarrollo de arenas limo arcillosas, bastantes fragmentos angulosos de esquistos, plasticidad media a baja; a este nivel se pudo reconocer la estructura original de la roca. En esta zona, se cuenta con una cobertura de depósitos coluviales de 1,35 – 3,9 m de espesor. Ver ubicación de estos sondeos en Figura 5-27.

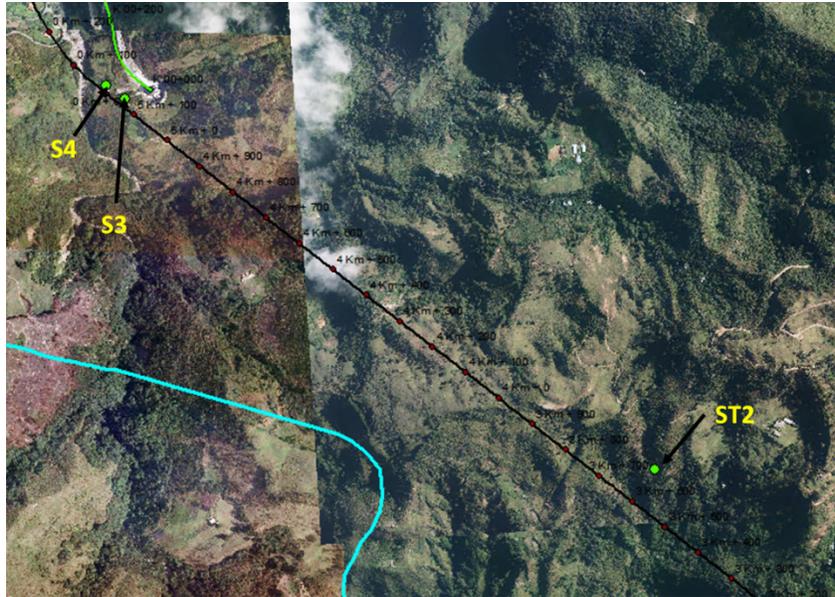
Figura 5-27 Ubicación de sondeos sobre Esquistos Cuarzo sericíticos (Pzes)

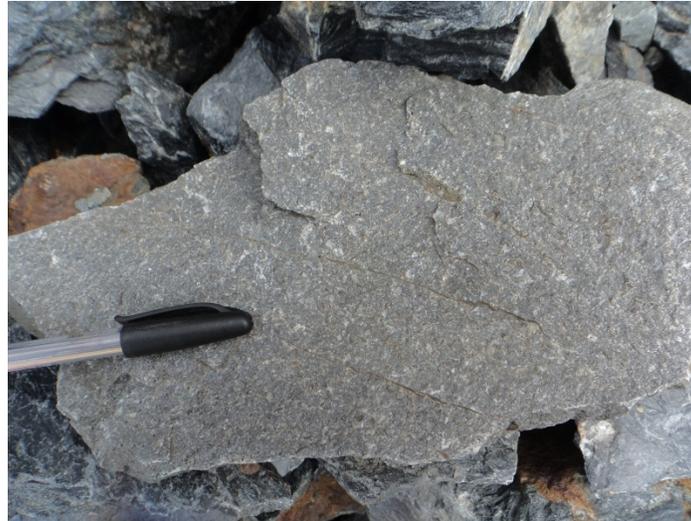
Fotografía 5-54 Muestra de mano de diorita de Altavista, obtenida de material de lleno resultante de la excavación del túnel de Occidente existente

Estas rocas en estado fresco, se observaron de grano fino, color gris verdoso con variaciones texturales entre porfiríticas, con matriz afanítica y minerales de feldespatos de 0,2 – 0,4 mm de diámetro promedio, también presenta pátina de óxidos de hierro; ver Fotografía 5-54.

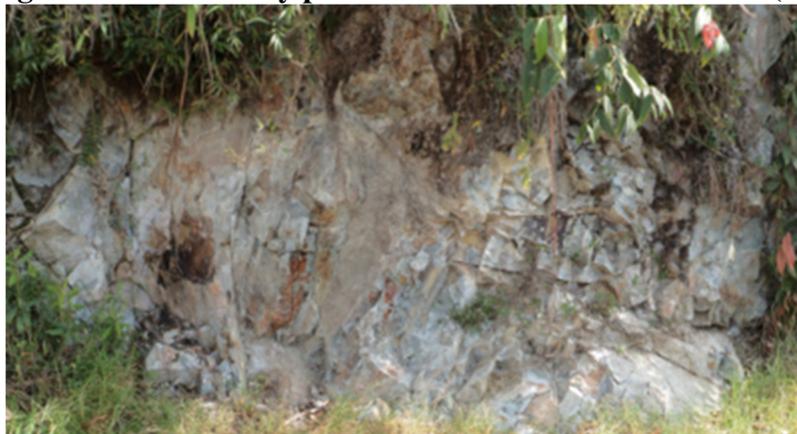
Fotografía 5-55 Diorita y pórfidos de la Diorita de Altavista (Kida)

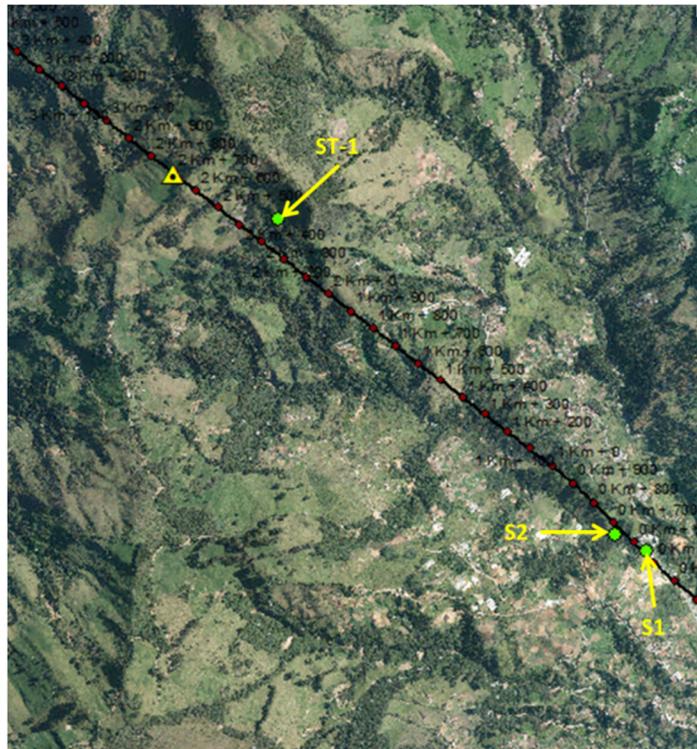
Figura 5-28 Ubicación de Sondeos sobre Stock de Altavista (Kida)

De acuerdo con los sondeos ejecutados para el documento “Estudios y Diseños Definitivos Fase III de la Unidad Funcional 3 (Túnel de Occidente), del Contrato 014 de 2015, S entre la ANI y la Concesionaria Desarrollo Vial al Mar S.A.S. Volumen III. Geología para Ingeniería, versión 02”, correspondientes al tramo del túnel y mencionados en la Tabla 5-5, a continuación se presenta una descripción del perfil de meteorización obtenido para el Stock de Altavista (Figura 5-29), cuya ubicación de sondeos se puede observar en la Figura 5-28.

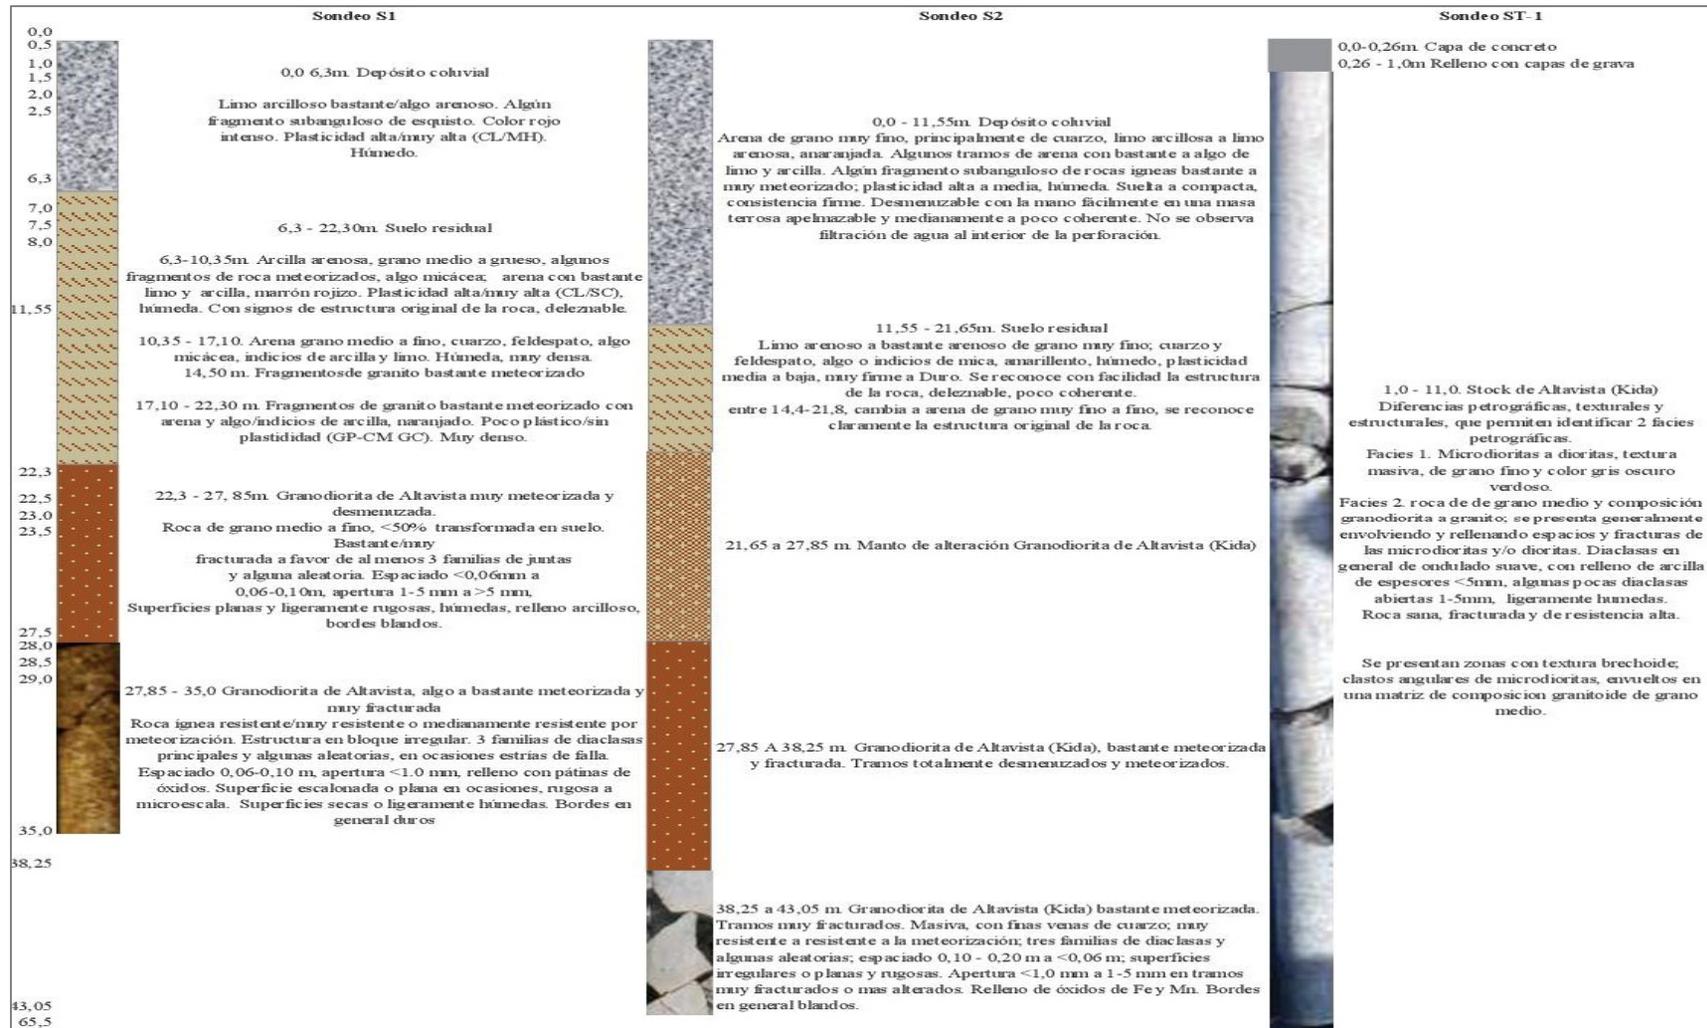
Figura 5-29 Perfiles de meteorización en Stock de Altavista (Kida), realizados en el tramo túnel

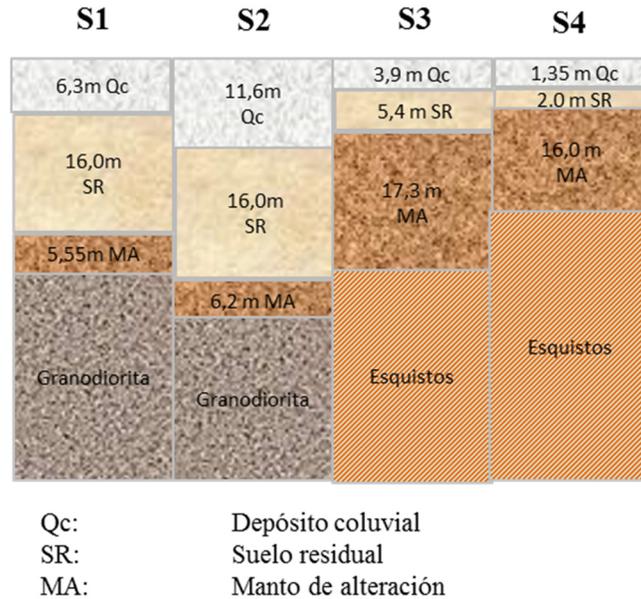
Figura 5-30 Suelos residuales y mantos de alteración en sondeos realizados en tramo túnel

En profundidad evolucionan a una arena de grano medio a fino, localmente grueso, subangulosa, compuesta de cuarzo, con algo o bastante arcilla y limo, algo de gravilla angulosa de cuarzo. Puede ser versicolor (alternancia de niveles verdosos y anaranjados) y su plasticidad es media o baja. En general, se reconoce con claridad la estructura de la roca original. El espesor de estos suelos residuales en rocas granulares alcanza los 10 m (Figura 5-30).

En los sondeos realizados en el tramo del túnel (Tabla 5-5) se identificaron los siguientes niveles de suelos residuales y mantos de alteración (Figura 5-30).

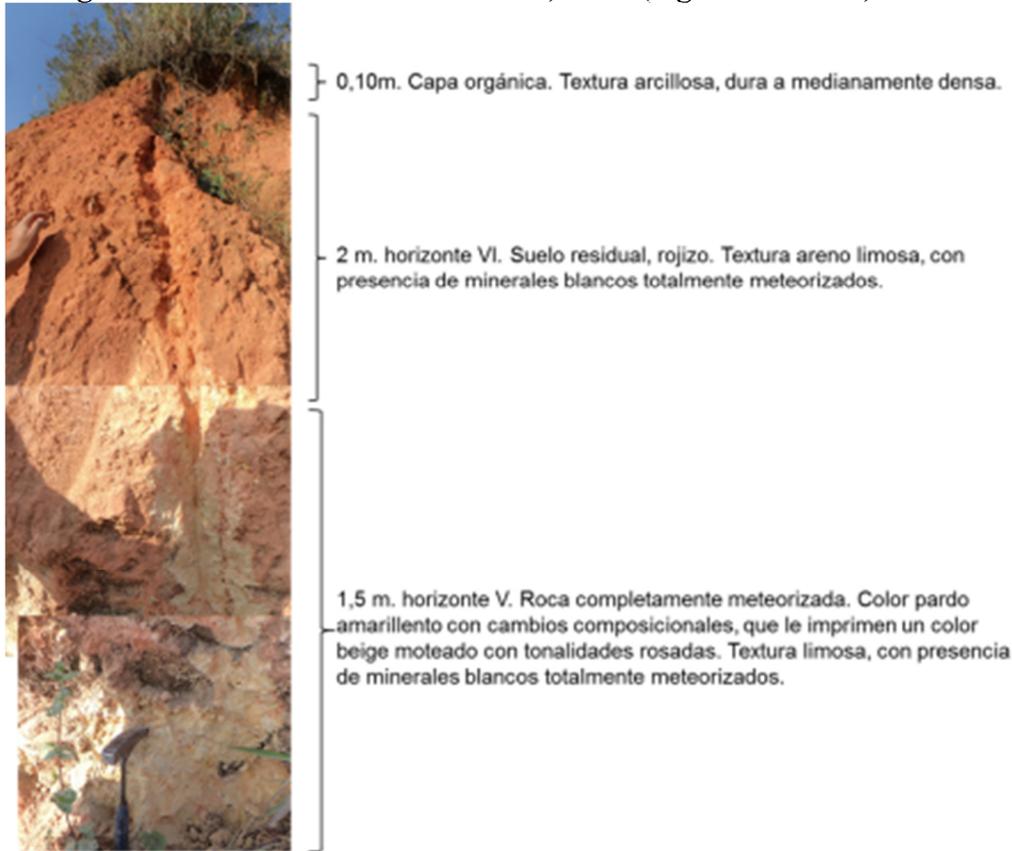
Fotografía 5-56 Perfil de meteorización, Kida (según Dearman, 1974-1991)

En cercanías a la boca del túnel, se realizó la descripción de un perfil de meteorización sobre las rocas intrusivas de la Diorita de Altavista (ver Fotografía 5-56), donde se identificaron los horizontes VI (suelo residual) y V (roca completamente meteorizada), de textura areno limosa a limosa, con espesores entre 1,5 – 2m cada uno.

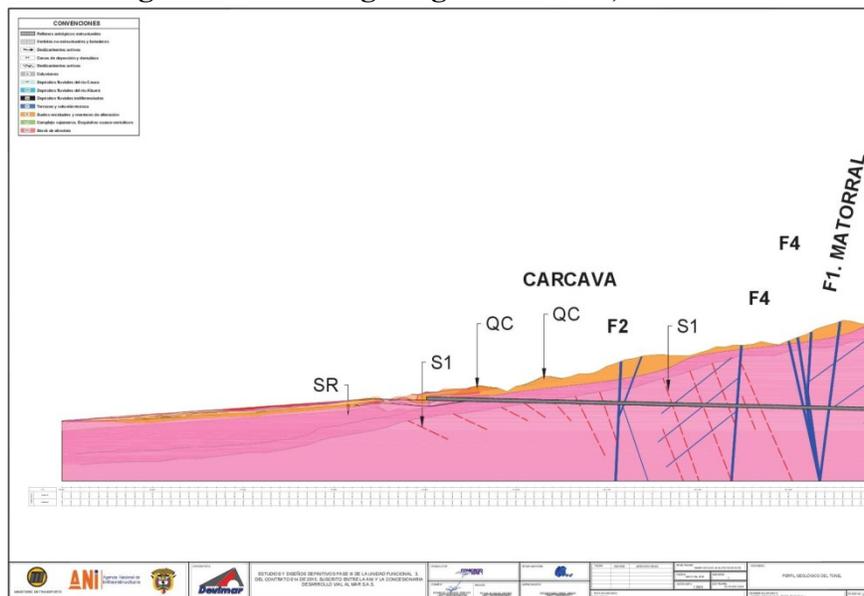
Figura 5-31 Perfil geológico del túnel, costado SE

El cruce del túnel se realizará a través del Stock de Altavista y Esquistos Cuarzo sericíticos del Complejo Cajamarca; la superficie de contacto entre estos materiales es irregular y corresponde a una zona de emplazamiento del material plutónico. En el estudio de Diseño, Fase III se identificó una red de estructuras de tipo ortogonal, consistente en tres orientaciones dominantes y algunas aleatorias (ver Figura 5-31 a Figura 5-33):

- S1, principal. Orientación ESE-WNW a NW-SE con buzamientos hacia el N, del orden de 25/45°, a 45/65° en las zonas más próximas a la superficie de emplazamiento, en general consecuentes con la esquistosidad del Complejo Cajamarca.
- F2, con orientación E-W a ESE-WNW, subvertical y buzamiento bimodal tanto al S como al N. Su buzamiento es muy pronunciado a subvertical (>65°) y complementario a S1. Incluye tanto esta red de fracturación F2, como un sistema principal de diaclasas perpendicular a la dirección de buzamiento S1.
- F1, con orientación N-S subvertical (>65°), corresponde generalmente a red de fracturación.
- F3, de orientación NE-SW, buzamiento subvertical; corresponde en su mayor parte a un sistema de diaclasas perpendicular a la dirección de buzamiento S1, y una red de fracturas menores.

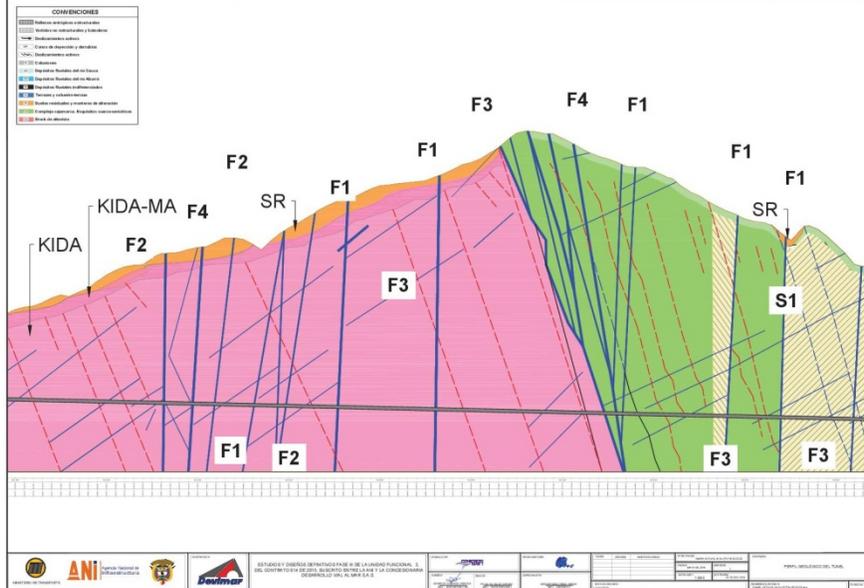
Figura 5-32 Perfil geológico del túnel, zona de contacto Kida y Pzes

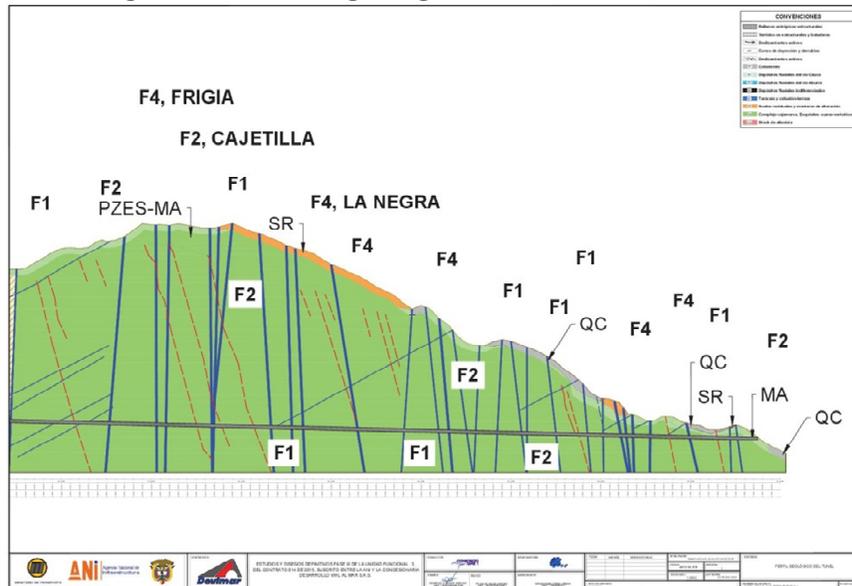
Figura 5-33 Perfil geológico del túnel, costado NW

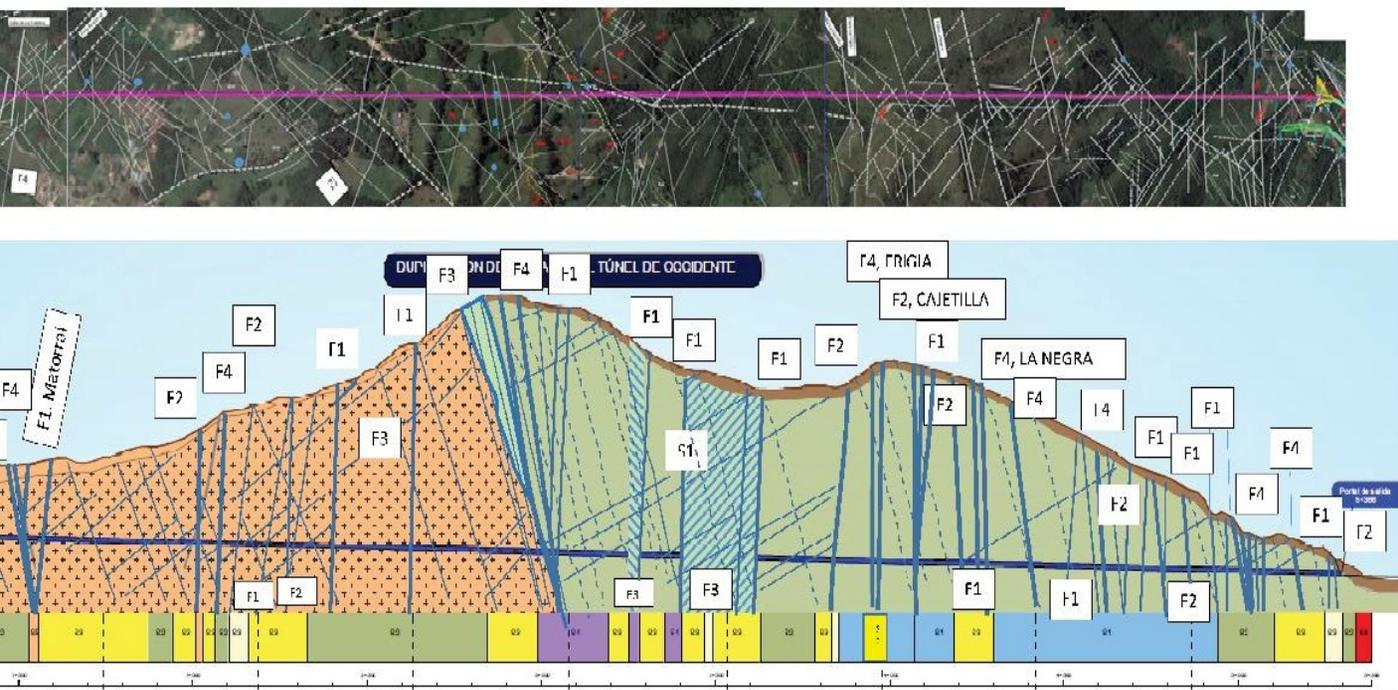
Figura 5-34 Perfil simplificado del Túnel de Occidente

En la Tabla 5-7 se ubican las tendencias estructurales identificadas en el estudio de Diseños del nuevo túnel⁶¹, y se muestran en forma gráfica en la Figura 5-34.

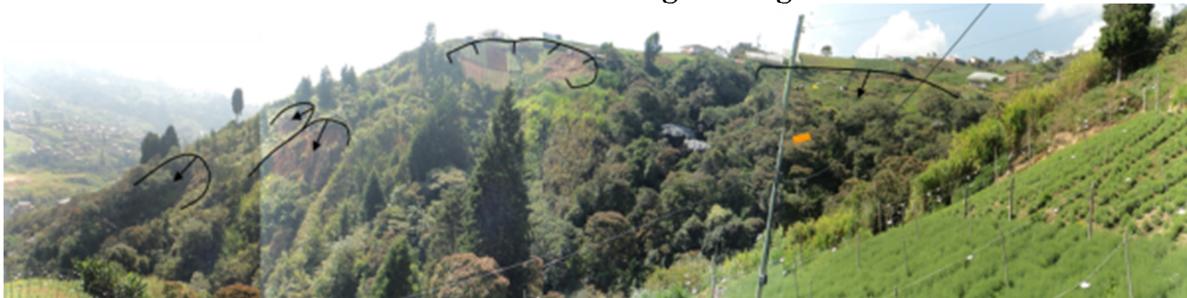
Fotografía 5-57 Ladera SW del túnel, montañas denudativas afectadas por deslizamientos activos de gran magnitud

Esta zona presenta un paisaje de montañas denudativas que desarrollan laderas en rocas intrusivas con alto desarrollo de suelos residuales. En la parte alta se identifican abundantes cicatrices de deslizamientos, que dependen en gran parte por las características del material, pendiente del terreno y usos del suelo (cultivos transitorios sembrados a lo largo de la pendiente, pastoreo intensivo), Fotografía 5-57 y Fotografía 5-58.

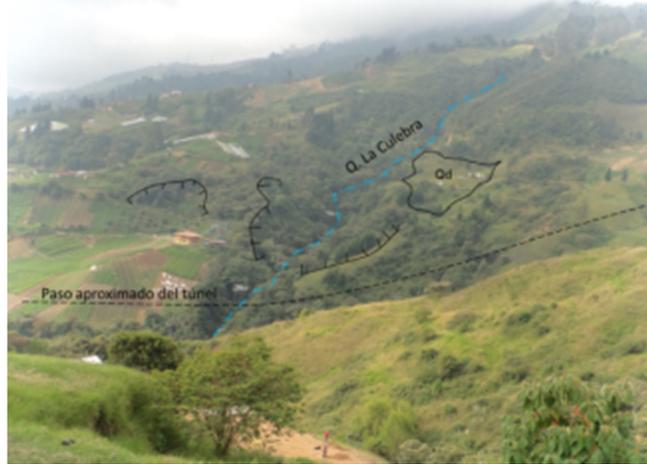
Fotografía 5-58 Panorámica de Kida, costado SW del túnel

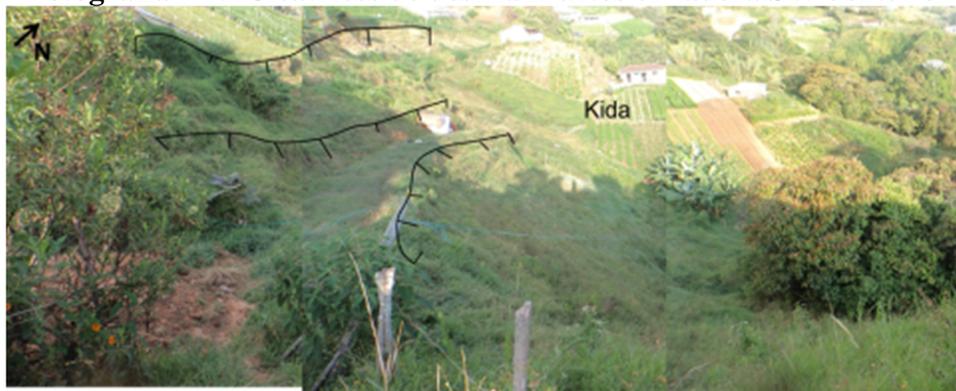
Fotografía 5-59 Cicatrices de deslizamientos en ladera SW del túnel

La ladera suroeste del paso estimado del túnel, se caracteriza por la presencia de cicatrices de deslizamientos y depósitos de deslizamientos asociados a suelos residuales de la diorita de Altavista y al desarrollo de suelos residuales profundos; en Fotografía 5-59 se identificaron cicatrices de deslizamientos de ancho aproximado 150m, altura 40-50m y pendiente 30° (al W del túnel). También se observaron movimientos recientes del terreno, como se aprecia en Fotografía 5-60 y Fotografía 5-61.

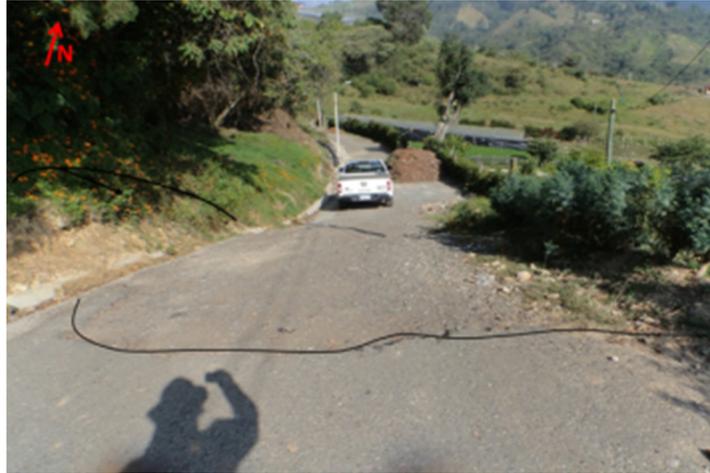
Fotografía 5-60 Movimientos del terreno, ver deterioro de la vía, costado SW del túnel

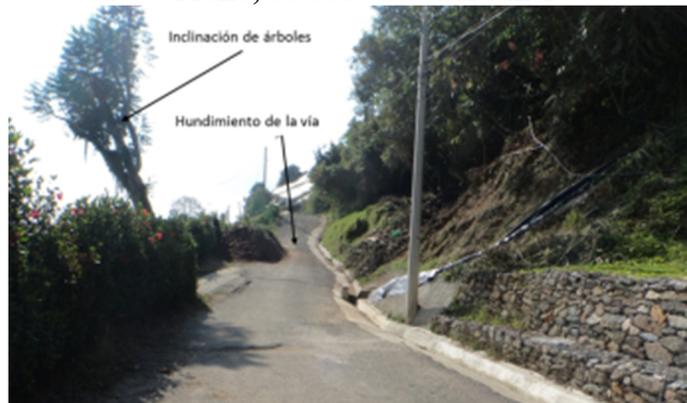
Fotografía 5-61 Obras de protección del terreno y evidencia de movimientos lentos del terreno, costado SW del túnel

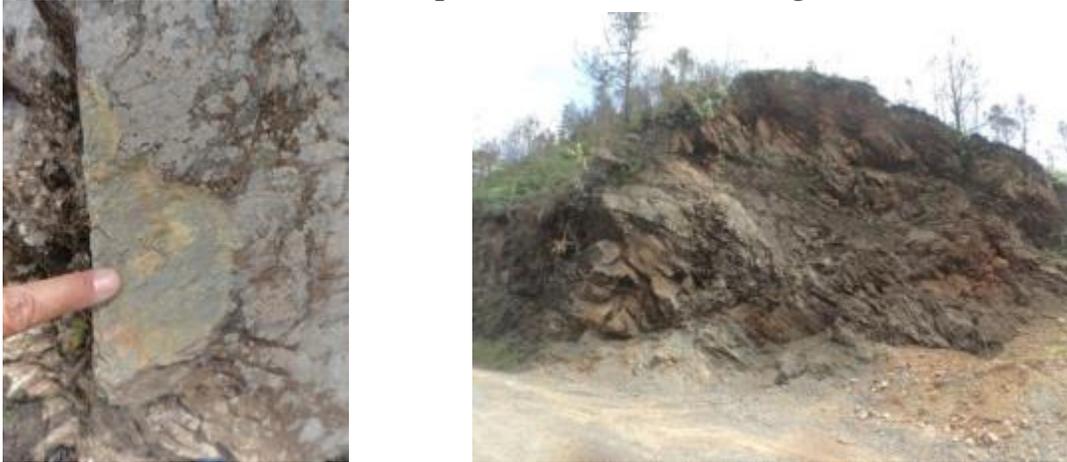
Fotografía 5-62 Afloramiento de esquistos cuarzo sericíticos ligeramente meteorizados

Corresponde al tramo de la unidad metamórfica Esquistos cuarzo sericíticos (Pzes). A nivel superficial se identificaron zonas de contacto en afloramientos sobre esquistos cuarzo sericíticos, débilmente meteorizados, con esquistosidad $192^{\circ}/50^{\circ}W$, Fotografía 5-62.

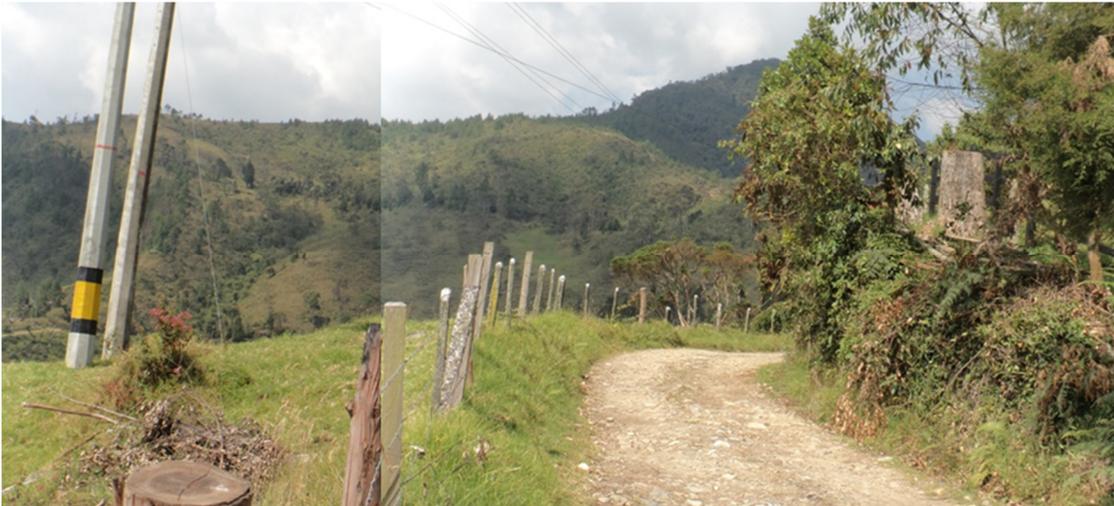
Fotografía 5-63 Panorámica al fondo de montañas estructurales en Esquistos cuarzo sericíticos

A la salida del túnel los esquistos cuarzo sericíticos (Pzes), costado NE, se caracterizan por un relieve de montañas altas, pendientes escarpadas a muy escarpadas ($>35^\circ$) laderas largas ($>500\text{m}$), con filos largos, angostos y agudos, asociados a abundantes cicatrices de deslizamientos, ver Fotografía 5-63.

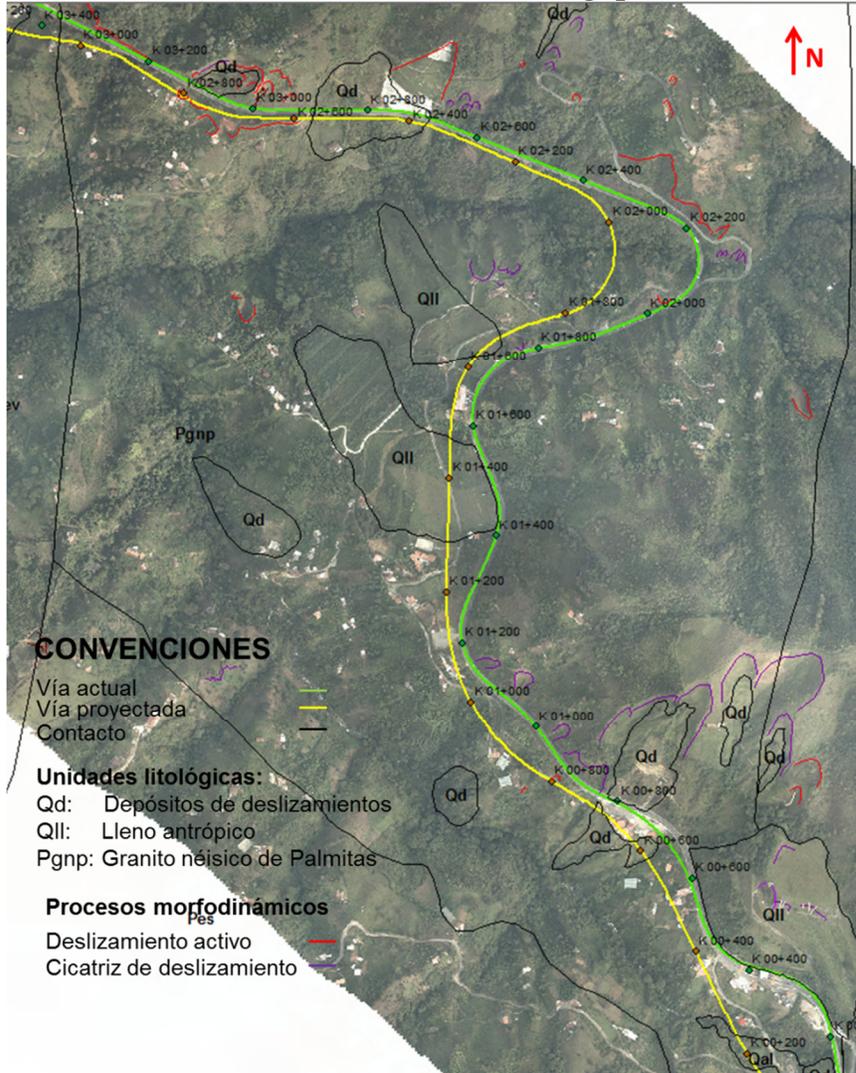
Figura 5-35 Procesos morfodinámicos identificados en Granito néisico de Palmitas (Pgnp)

Se presentan abundantes cicatrices de deslizamientos y deslizamientos activos, asociados principalmente a la construcción de la actual vía Medellín – Santa Fe de Antioquia, en gran parte de los cuales se les ha implementado tratamientos de estabilización geotécnica (Figura 5-35); algunos de ellos se encuentran en proceso de estabilización, como sucede en el llano antrópico ubicado en el costado norte del tramo K0+000 – K0+400 de la vía actual.

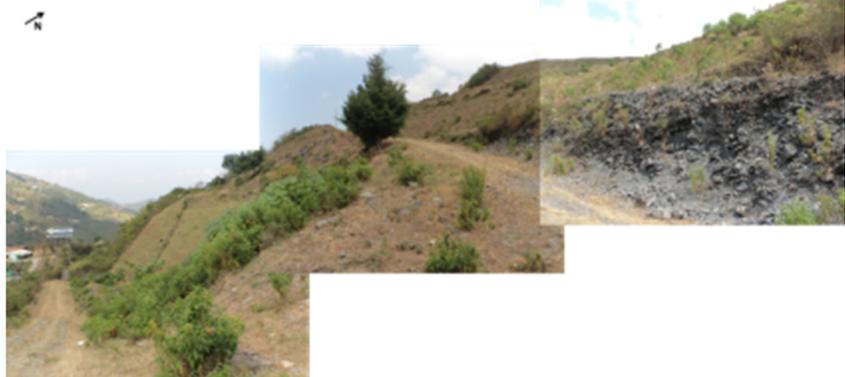
UBICACIÓN / DESCRIPCIÓN	FOTO/ IMAGEN
<p>K0+100 – k0+400, costado derecho de la vía existente, sentido S-N.</p> <p>Unidad Litológica: QII</p> <p>En lleno antrópico producto de la disposición de materiales de excavación del túnel existente, se han presentado movimientos del terreno, para lo cual se han llevado a cabo obras de estabilización geotécnica.</p>

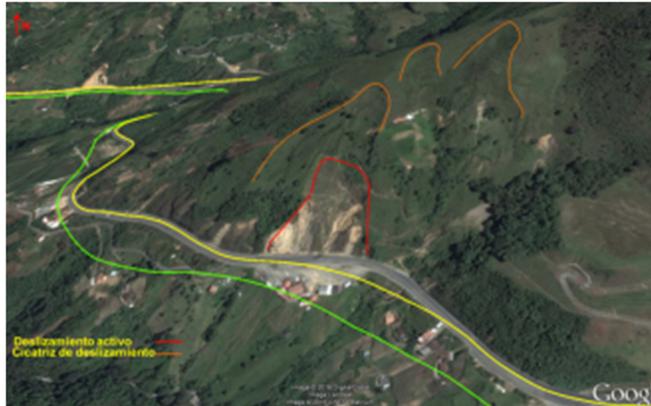
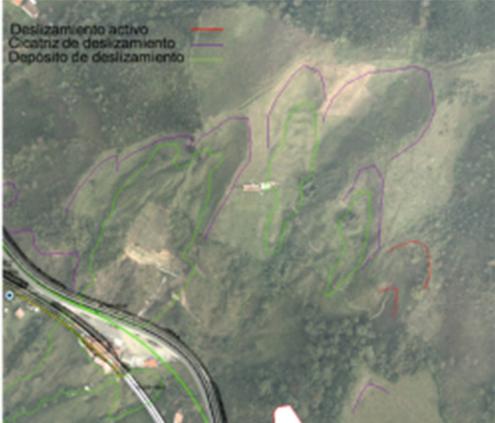
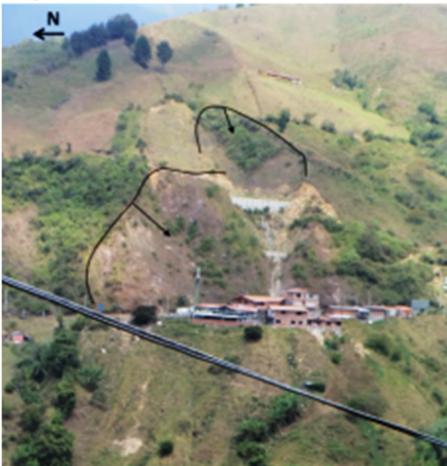
UBICACIÓN / DESCRIPCIÓN	FOTO/ IMAGEN	
<p>K00+500 – k00+800, costado derecho de la vía existente, sentido S-N.</p> <p>Unidad Litológica: Pgnp</p> <p>Dimensiones: área afectada por antiguos deslizamientos, en una altura media de 150m, ancho 350m y pendiente media moderadamente escarpada (50-75%)</p> <p>Área de antiguos deslizamientos en la parte superior y deslizamientos activos hacia la parte media y baja. Presenta obras de protección geotécnica. En la secuencia de imágenes, se observa tendencia a estabilizarse.</p>	<div style="display: flex; justify-content: space-around;"> <div style="text-align: center;">

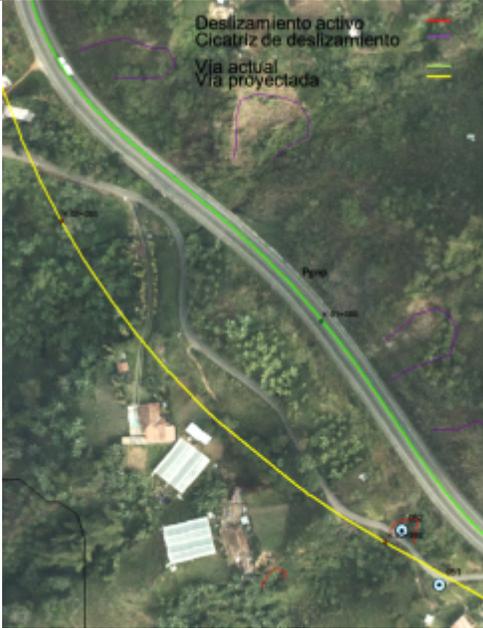
UBICACIÓN / DESCRIPCIÓN	FOTO/ IMAGEN
<p>K00+870 – K01+080, costado derecho de la vía existente, sentido S-N.</p> <p>Unidad Litológica: Pgnp</p> <p>Pendiente: moderadamente escarpada (50-75%) a ligeramente escarpada (25-50%)</p> <p>Cicatrices de deslizamientos al parecer por cortes en taludes en la construcción de la vía actual. En proceso de recuperación, susceptible de reactivación.</p>

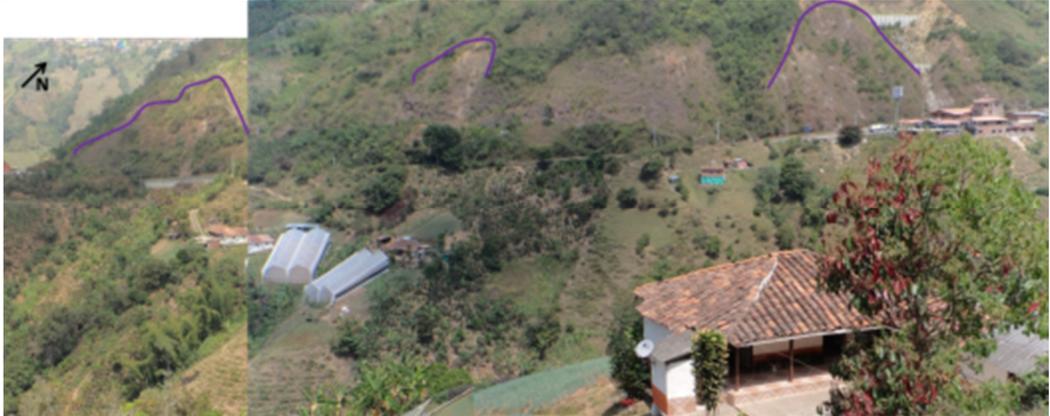
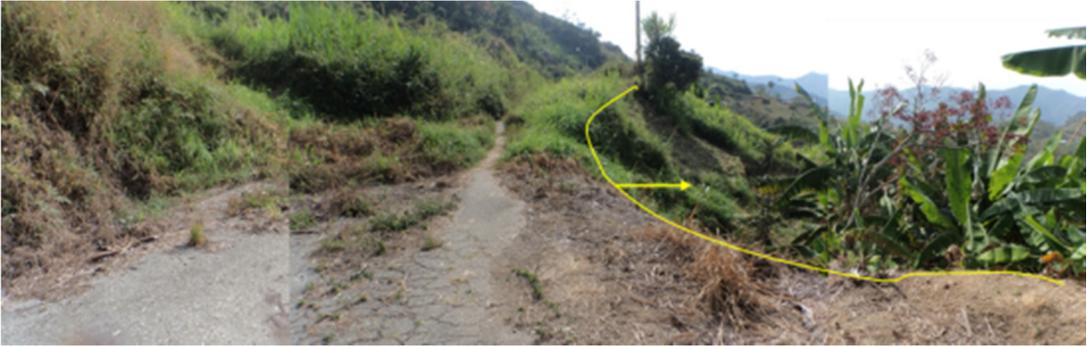
<p style="text-align: center;">(Concol, 2016)</p>
<p>K01+900, costado izquierdo de la vía existente, sentido S-N.</p> <p>Unidad Litológica: Pgnp</p> <p>Pendiente: ligeramente escarpada (25-50%)</p> <p>Dimensiones: Ancho aproximado 30m, altura 15m.</p> <p>Deslizamiento activo, se desarrolla en pastos y cultivo de plátano.</p>

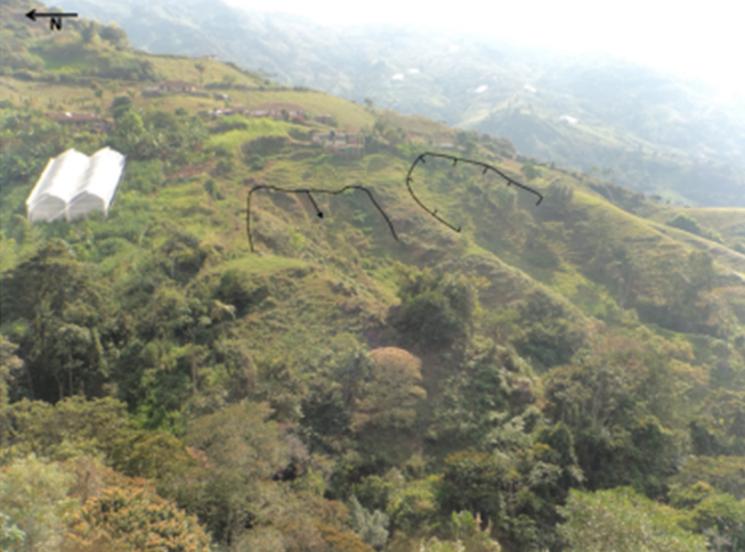
UBICACIÓN / DESCRIPCIÓN	FOTO/ IMAGEN
<p>Alrededores de K01+800, margen izquierda quebrada La Volcana.</p> <p>Unidad Litológica: Pgnp</p> <p>Pendiente: ligeramente escarpada (25-50%)</p> <p>Terrenos de alta inestabilidad, con abundantes deslizamientos activos en suelos residuales y pendientes ligeramente escarpados; terrenos afectados por sobrepastoreo en alto grado.</p>

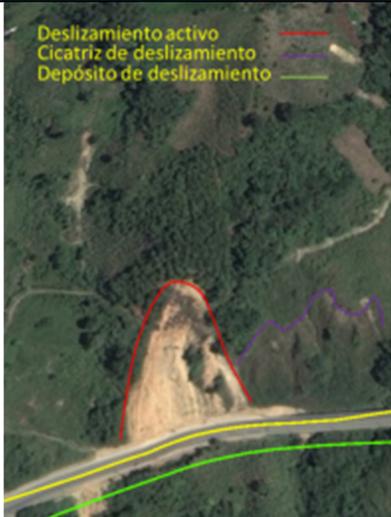
UBICACIÓN / DESCRIPCIÓN	FOTO/ IMAGEN	
<p>Alrededores de K02+400, margen derecha quebrada La Volcana.</p> <p>Unidad Litológica: Pgnp</p> <p>Pendiente: moderadamente escarpada (50-75%)</p> <p>Cicatriz de deslizamiento afectado por erosión regresiva, controlado con obras geotécnicas como concreto lanzado, filtros y terraceo en la parte superior. En proceso de estabilización.</p>

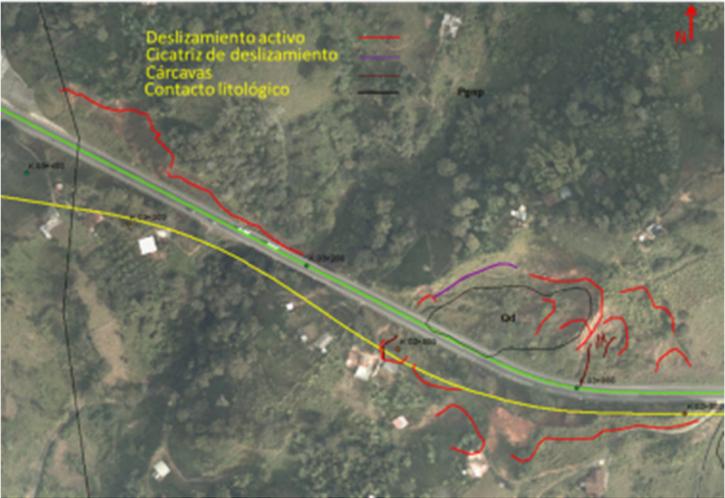
<p>(Concol, 2016)</p>
<p>K02+800 – K3+080, costado derecho de vía actual, sentido S – N.</p> <p>Unidad Litológica: zona de contacto Pgnp/Pzes</p> <p>Dimensiones aprox.: Altura 35m, Ancho 200-300m</p> <p>Pendiente: ligeramente escarpadas (25 - 50%)</p> <p>Zona de deslizamientos activos, afectados por erosión en cárcavas.</p>

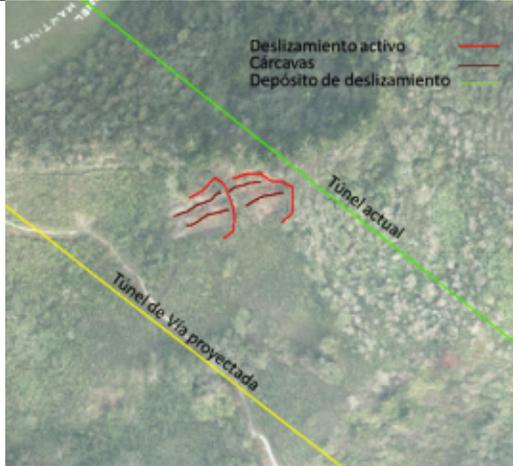
<p>(Concol, 2016)</p>
<p>Otros procesos erosivos y fenómenos de remoción en masa, identificados en fotografías aéreas (2010), ortofotomapa (2015) y trabajo de campo Concol (2016):</p>	
<p>200m al sur de K0+000</p> <p>Dos deslizamientos activos, de ancho entre 15 -20m y longitud 20-25m, cada uno; afectados por erosión en cárcavas.</p>

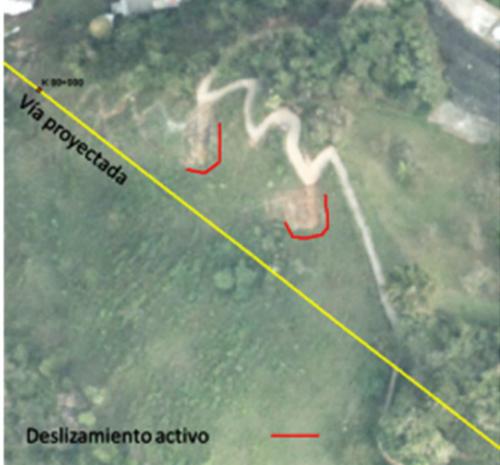
UBICACIÓN / DESCRIPCIÓN	FOTO/ IMAGEN	
<p>50m al sur del K0+000</p> <p>Dos deslizamientos activos, de ancho 10m y longitud 6-7m, cada uno.</p>

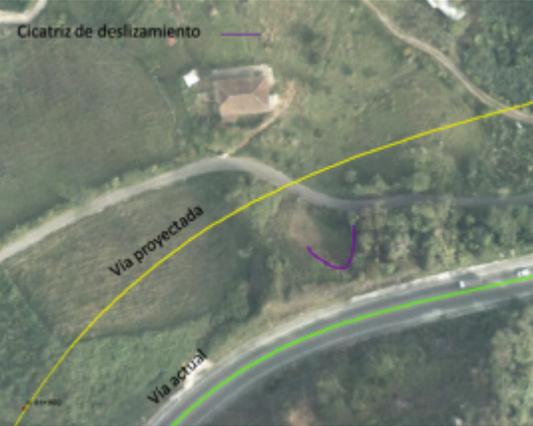
<p>Ortofoto (2015)</p>	
<p>K1+700</p> <p>Cicatriz de deslizamiento; no evidencia actividad reciente. Corona de deslizamiento aproximadamente a 30m del eje de la vía.</p>

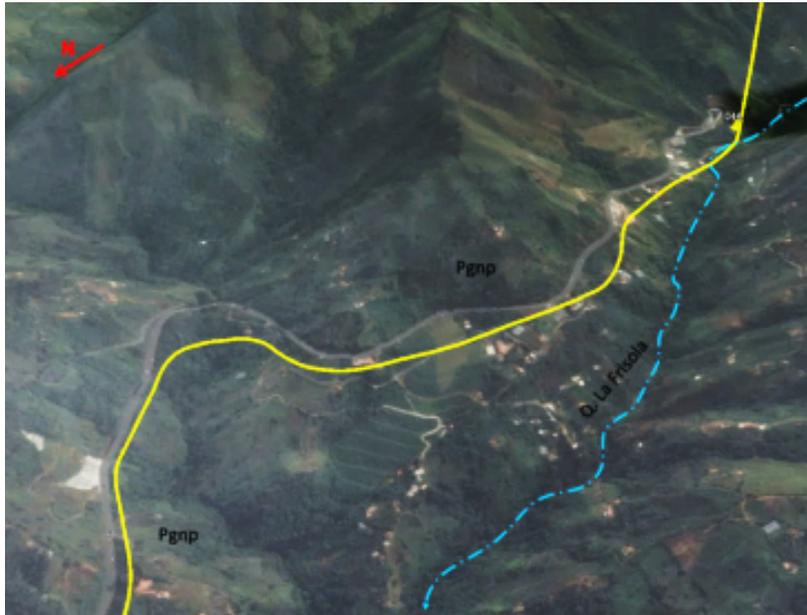
Figura 5-36 Valle estrecho en V, quebrada La Frisola, en rocas del Granito néisico de Palmitas

Relieve de montañas altas, pendientes ligeramente escarpadas (25-50%) que conforma la margen derecha de la quebrada La Frisola, la cual hace parte de un valle estrecho en V, Figura 5-36. Este sector se caracteriza por sus terrenos de alta inestabilidad, con abundantes deslizamientos activos en suelos residuales y pendientes escarpadas (30°), Fotografía 5-64; afectados por sobrepastoreo en grado severo, Fotografía 5-65.

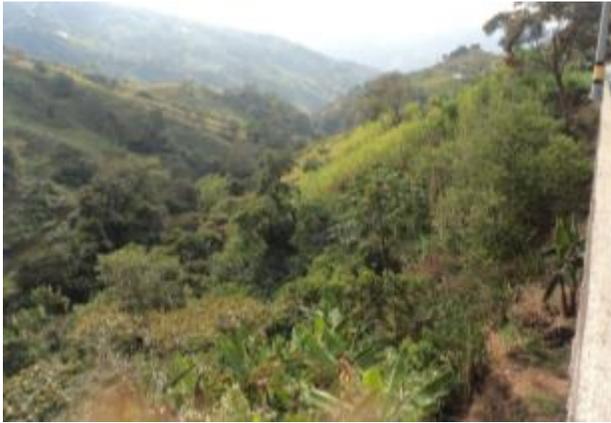
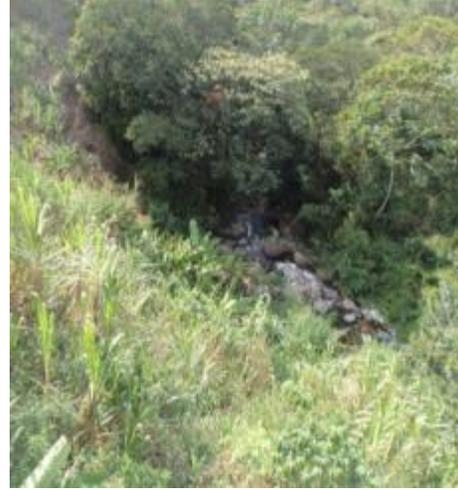
Fotografía 5-64 Margen derecha quebrada La Volcana, en suelos residuales del Granito néisico de Palmitas (Pgnp)
