**ESTUDIO DE IMPACTO AMBIENTAL PARA LA CONSTRUCCIÓN DE LA
SEGUNDA CALZADA TÚNEL - SAN JERÓNIMO. UF 1 Y 3 DEL PROYECTO
AUTOPISTA AL MAR 1.**

**Bogotá D.C.
Octubre de 2016**

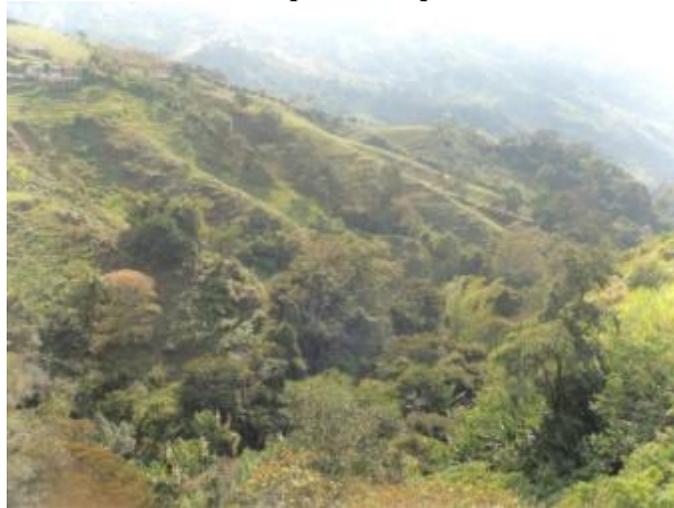
Fotografía 5-65 Alrededores de K1+800. Laderas en Granito néisico de Palmitas, afectadas por sobrepastoreo

Relieve de montañas altas, pendientes ligeramente escarpadas (25-50%) que conforma la margen derecha de la quebrada La Frisola, la cual hace parte de un valle estrecho en V, Figura 5-36. Este sector se caracteriza por sus terrenos de alta inestabilidad, con abundantes deslizamientos activos en suelos residuales y pendientes escarpadas (30°), Fotografía 5-64; afectados por sobrepastoreo en grado severo, Fotografía 5-65.

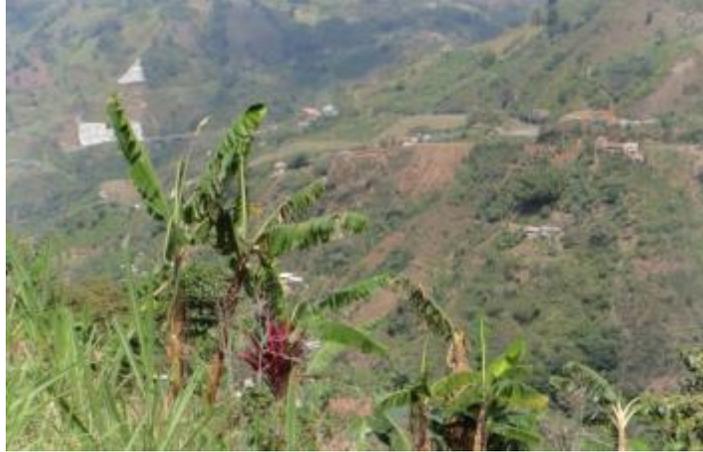
Fotografía 5-66 Uso inadecuado de suelos sobre la ladera occidental de la actual vía, hace que ésta sea de alta susceptibilidad a erosión y movimientos en masa

Es una práctica común en este tramo, que estas laderas se encuentren afectadas por usos inadecuados de los suelos como cultivos de plátano, cebolla y flores, entre otros, los cuales se realizan en el sentido de la pendiente, aumentando la susceptibilidad de procesos erosivos y fenómenos de remoción en masa, Fotografía 5-66.

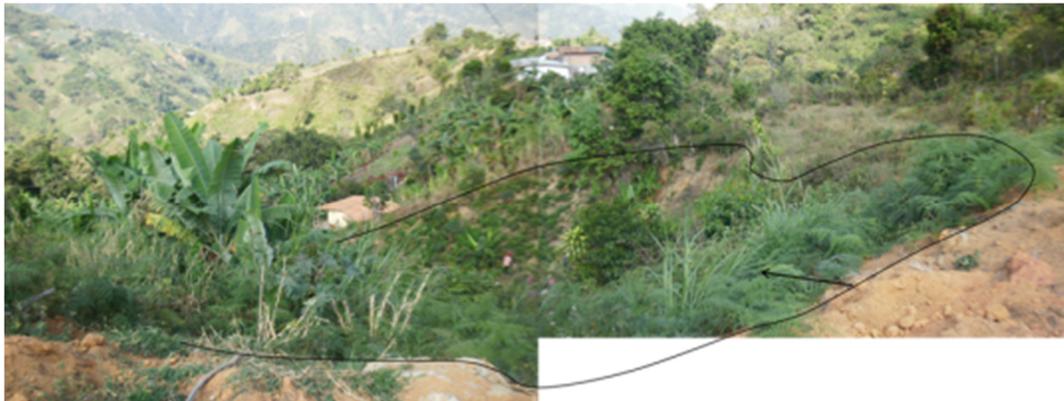
Fotografía 5-67 K02+700 aproximadamente. Paso de la vía por área de deslizamiento activo

Entre el K02+600 – K02+800, se cartografiaron cicatrices de deslizamientos y deslizamientos activos, asociados a cortes en la vía actual, que requieren especial atención, debido a que el trazado de la nueva vía cruza por estos sitios, Fotografía 5-67.

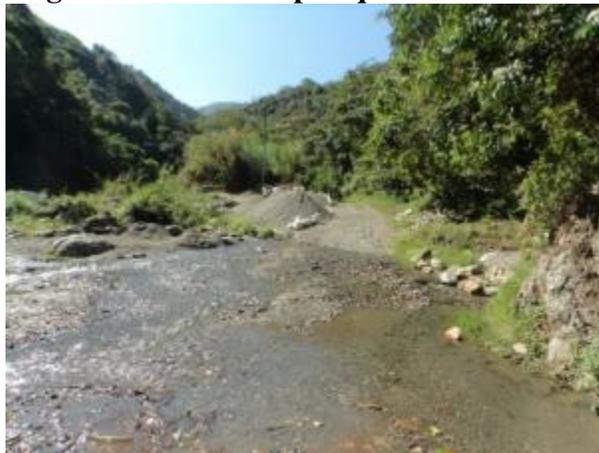
Fotografía 5-68 Cruce por quebrada La Frisola

Cruce por depósitos aluviales de la quebrada La Frisola, compuesta por material suelto tamaño arena a gravas de diámetro medio entre 2-6 cm; este material es explotado como material de construcción, ver Fotografía 5-68.

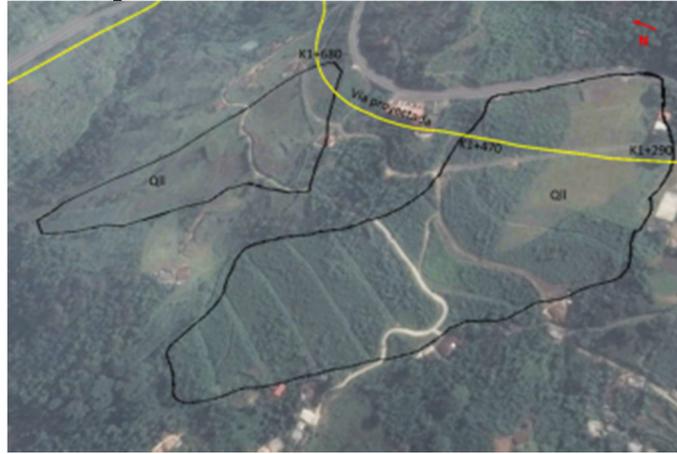
Figura 5-37 Llenos antrópicos en el tramo K01+290 – K01+470, K01+623 – K01+679

Se cruza por dos llenos antrópicos, resultantes de la construcción de la vía actual Medellín – Santa Fe de Antioquia. El primero tiene una longitud aproximada de 450m y ancho 180m, cuenta con ocho niveles de terrazas aproximadamente y obras de manejo de aguas de escorrentía; el segundo tiene una longitud estimada de 300m y ancho 100m, tienen una pendiente media ligeramente escarpada (25-50%), ver Figura 5-37 y Fotografía 5-69.

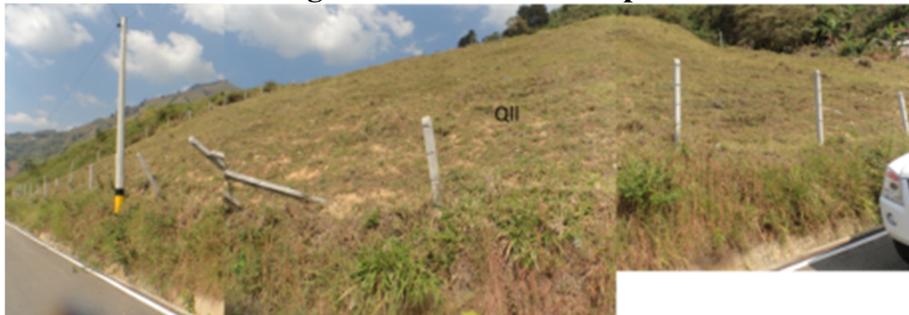
Fotografía 5-69 Lleno antrópico

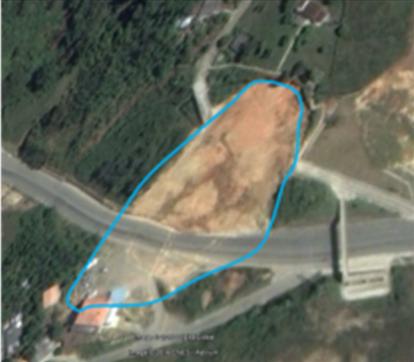
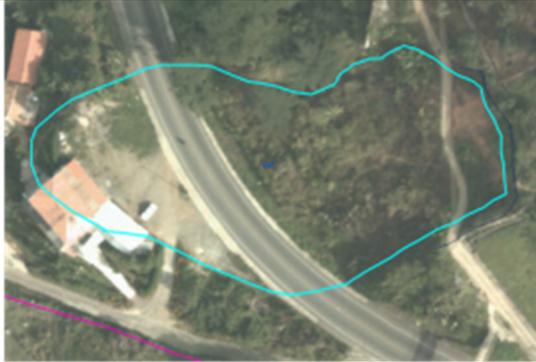
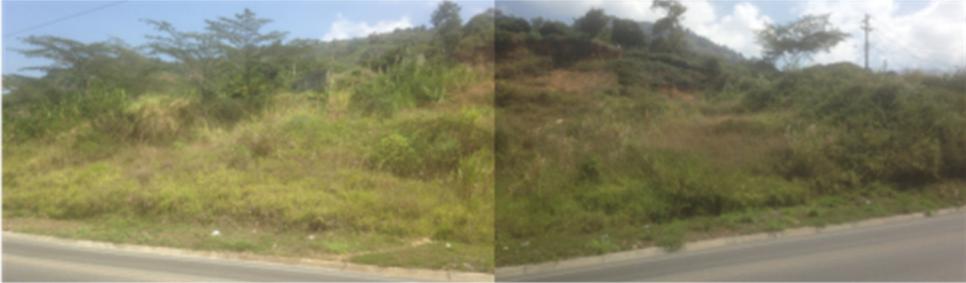
UBICACIÓN / DESCRIPCIÓN	FOTO/ IMAGEN	
<p>K3+370 (La Aldea), costado derecho de vía actual, sentido S – N.</p> <p>Unidad Litológica: Esquistos Verdes, Grupo Ayurá Montebello (Pev)</p> <p>Dimensiones aprox.: Altura 20m, Ancho 60m</p> <p>Pendiente: fuertemente inclinadas (12-25%) a ligeramente escarpadas (25 - 50%)</p> <p>Deslizamiento ocasionado por manejo inadecuado de aguas de pozos sépticos en la parte alta y de aguas lluvias en la vía hacia la vereda Palmitas; dichas aguas se infiltraban en la corona del talud.</p>

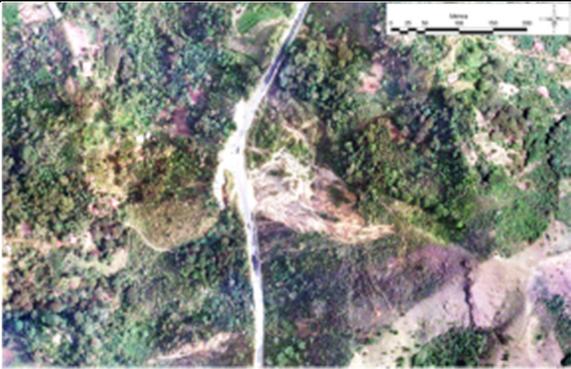
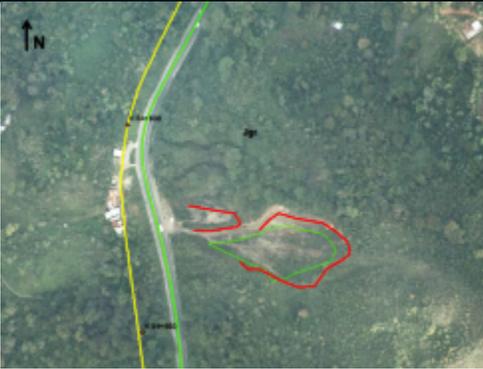
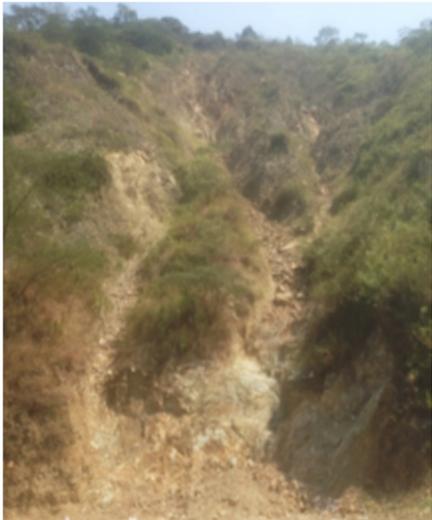
UBICACIÓN / DESCRIPCIÓN	FOTO/ IMAGEN	
<p>K4+700, costado derecho de vía actual, sentido S – N.</p> <p>Unidad Litológica: Gabros de romeral (Jgr)</p> <p>Dimensiones aprox.: Longitud 180m, ancho 80m.</p> <p>Pendiente: moderadamente escarpadas (50-75%) a ligeramente escarpada (25-50%)</p> <p>Deslizamiento activo en gabros con apariencia de recristalización, textura afanítica, color gris verdoso; se observa trazo de falla con plano de dirección 310/85SE. Zona de alto grado de inestabilidad.</p> <p>INTEINSA (2013), evalúa esta zona como un proceso de erosión superficial remontante producto de escorrentía superficial y características erodables de los materiales que conforman el talud. Cárcavas de grn longitud y profundidad en la parte interna del deslizamiento.</p>

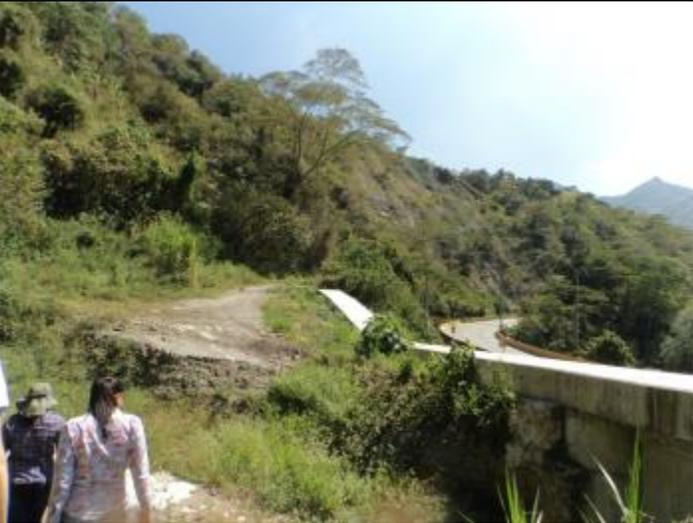
UBICACIÓN / DESCRIPCIÓN	FOTO/ IMAGEN
<p>K6+900, deslizamiento en Q. Saltos y Pisquines</p> <p>Unidad Litológica: Esquistos cuarzo sericíticos (Pzes) en contacto con Gabros de Romeral (Jgr)</p> <p>Pendiente: ligeramente escarpadas (25 - 50%) a moderadamente escarpada (50-75%)</p> <p>Zona de alta complejidad geológica, por contacto fallado de unidades litológicas de Esquistos (Pzes) y Gabros (Jgr). También se presentan depósitos aluvio torrenciales recientes, depósitos de vertiente, flujos de lodos y escombros y Basaltos de la Formación Quebradagrande. En octubre de 2008 se generó un evento aluvio torrencial, el cual es infrayacido por un depósito de flujos de lodos y escombros. Estos dos estratos en tienen un espesor de 11 m.</p>

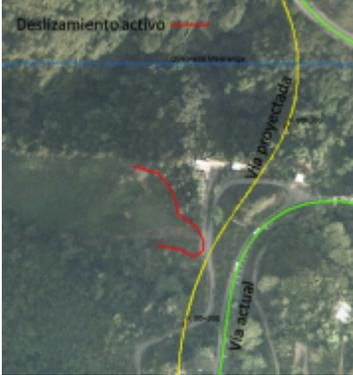
UBICACIÓN / DESCRIPCIÓN	FOTO/ IMAGEN
<p>K6+070</p> <p>Corona de deslizamiento activo a pocos metros del trazado de la vía. Área de pendientes moderadamente escarpadas (50-75%), de alta susceptibilidad a movimientos en masa y alta influencia estructural, por el sistema de fallas San Jerónimo – La Sucia</p>

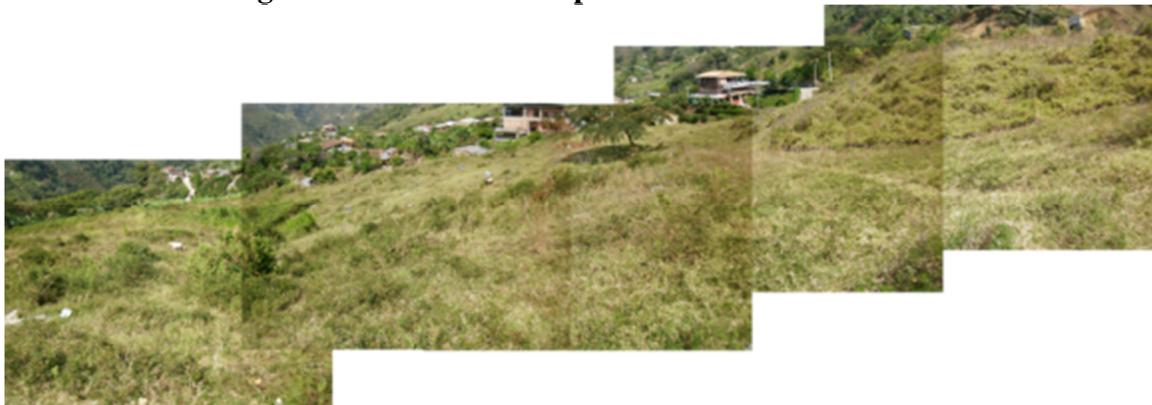
Fotografía 5-70 Lleno antrópico entre K3+120 – K3+290

En este tramo la vía cruzará por cuatro llenos antrópicos resultantes de la construcción de la vía actual. El primero de ellos (K03+120 – K03+287) es de longitud aproximada 220m, ancho 200m, y pendiente fuertemente inclinada (12-25%), Fotografía 5-70. El segundo lleno antrópico, se ubica en el tramo K03+437 – K03+681, de longitud y ancho 200m, con pendiente ligeramente escarpada (25-50%), Fotografía 5-71; el tercer lleno se localiza en el tramo K03+955 – K04+185 de longitud aproximada 280m, ancho 200, pendiente fuertemente inclinada (12-25%) a ligeramente escarpada (25-50%), y K05+469 – K05+531, de longitud 240m, ancho 110m y pendiente ligeramente escarpada (25-50%) a moderadamente escarpada (50-75%).

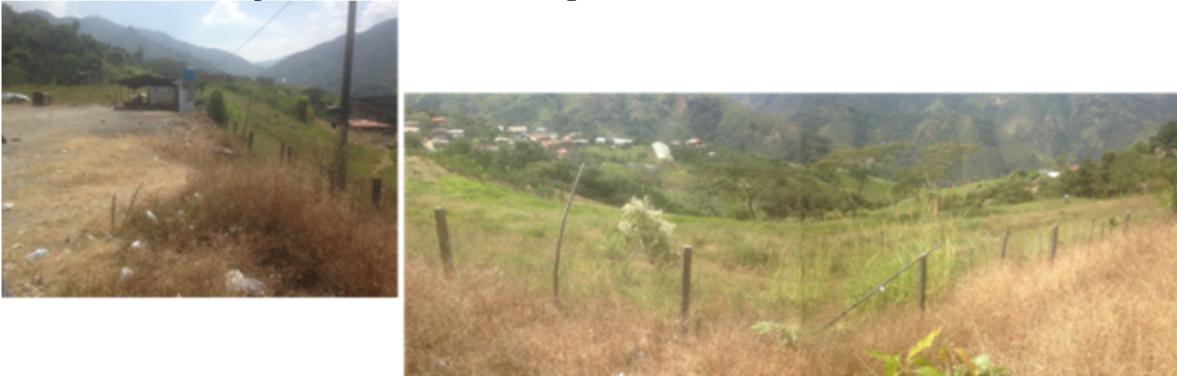
Fotografía 5-71 Lleno antrópico entre K03+437 – K03+681

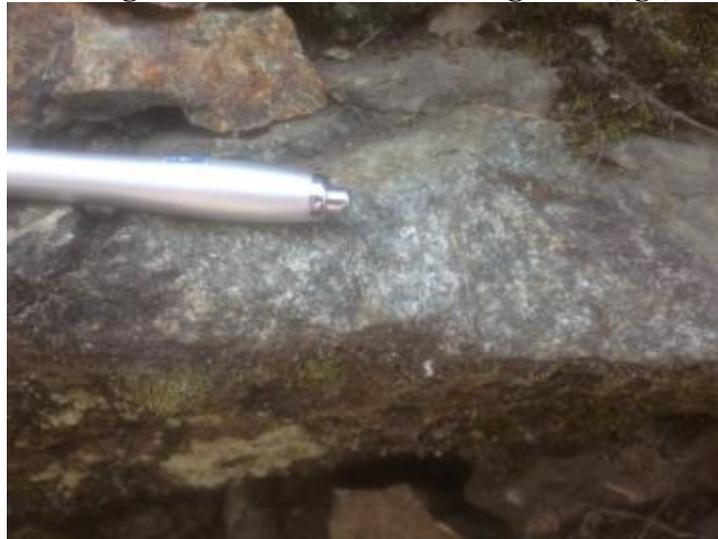
Fotografía 5-72 Afloramiento de gabros (Jgr)

Estas rocas pueden observarse sobre la vía actual aflorando con un grado de meteorización II (débilmente meteorizadas), con textura fanerítica de grano medio, predominio de minerales máficos como hornblenda y un bajo porcentaje de feldespatos, Fotografía 5-72.

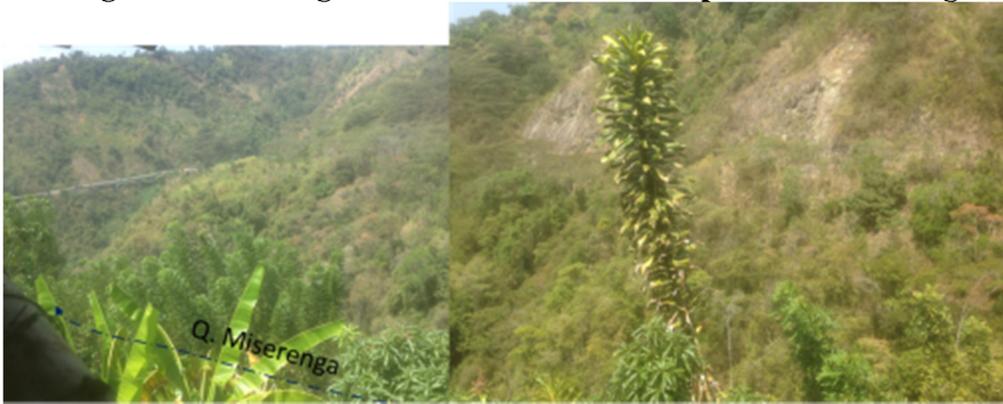
Fotografía 5-73 Margen derecha de cruce sobre quebrada Miserenga

márgenes son de pendientes muy escarpadas (entre 50-60°), Fotografía 5-73, en su mayor parte en roca, tipo gabro, afectada por alto grado de fracturamiento y fallas en sentido NS, del sistema de fallas de San Jerónimo y La Sucia.

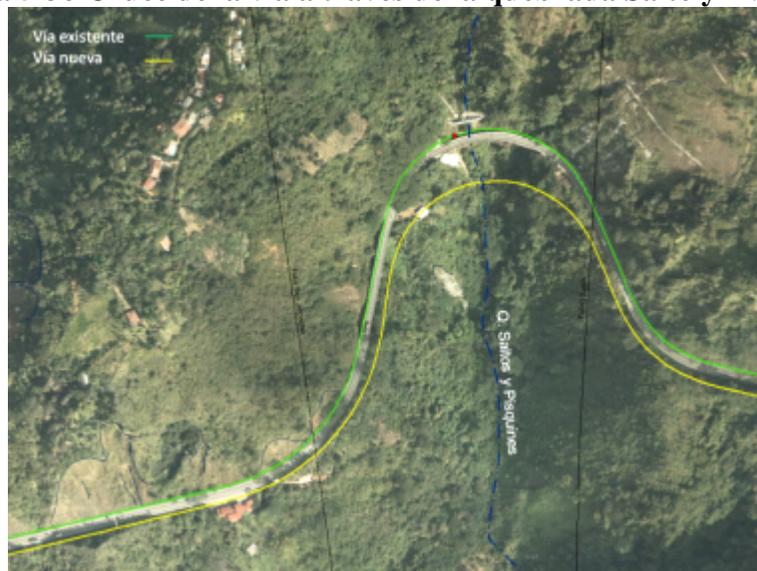
Figura 5-38 Cruce de la vía a través de la quebrada Salto y Pisquines

Es igualmente sensible el cruce de la vía por la quebrada Saltos y Pisquines, sitio que ha sido motivo de intervenciones de tipo geotécnico de alto costo y magnitud, por efecto de avenidas torrenciales y movimientos del terreno, pues corresponde al cruce de la Falla San Jerónimo, que genera un contacto fallado entre Gabros de romeral y esquistos cuarzo sericíticos. Se estima que en la construcción de la nueva vía, este cruce será un punto crítico, por sus antecedentes y su alta influencia estructural, Figura 5-38.

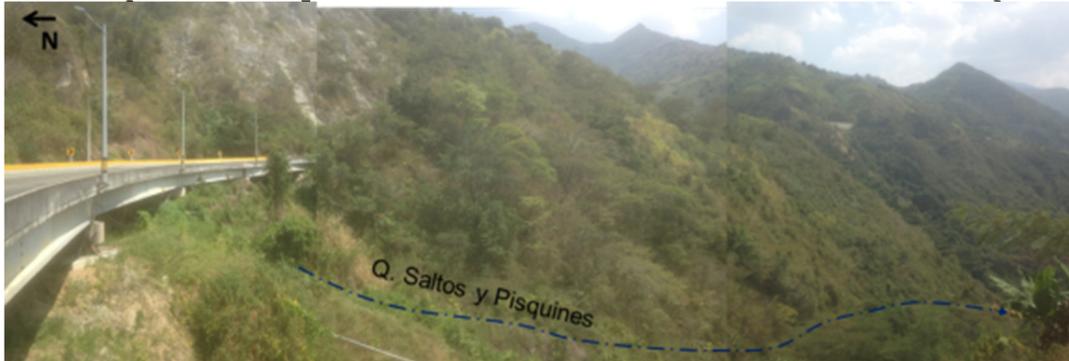
Fotografía 5-74 Aproximadamente K6+800. Zona de contacto Pzes/Jgr

Hacia el SE de este sitio, sobre el costado norte de la vía actual, se presentan afloramientos del contacto fallado entre gabros de Romeral (Jgr) y esquistos cuarzo sericíticos (Pzes), con pendientes 50°, laderas largas y rectas, de alta susceptibilidad a caída de rocas, Fotografía 5-74. En Fotografía 5-75 se observa el drenaje en V que se genera en la quebrada Saltos y Pisquines.

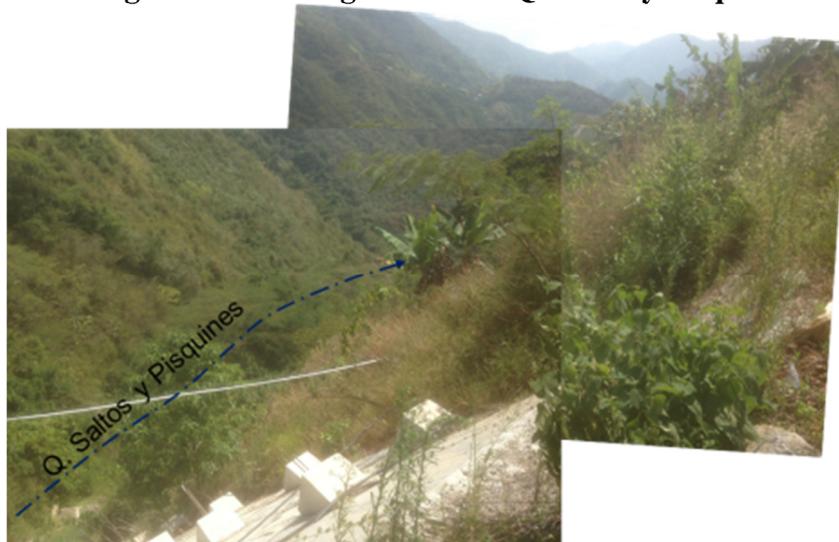
Fotografía 5-75 Margen derecha Q. Saltos y Pisquines

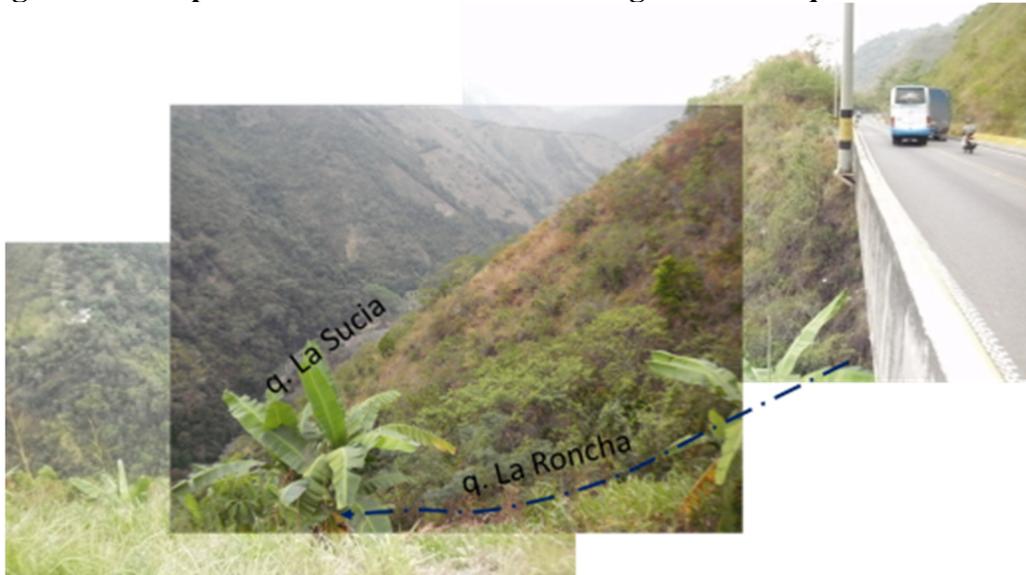
Fotografía 5-76 Aproximadamente K07+130. Margen derecha quebrada La Roncha

Es un relieve de montañas, laderas largas, rectas, drenajes paralelos y disectados, pendientes muy escarpadas (40°), ver Fotografía 5-76 y Fotografía 5-77. Al fondo de Fotografía 5-76 se observa la quebrada La Sucia, encañonada y formando un valle estrecho aluvial en V.

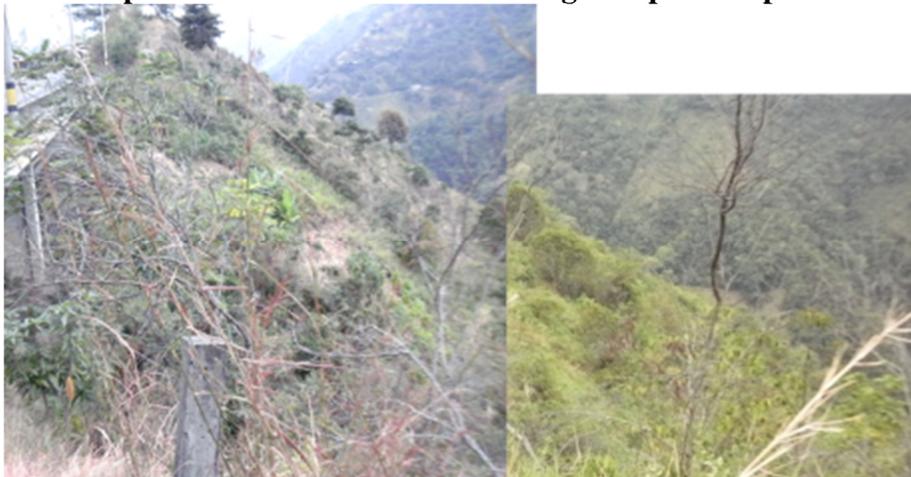
Fotografía 5-77 Aproximadamente K07+130. Margen izquierda quebrada La Roncha

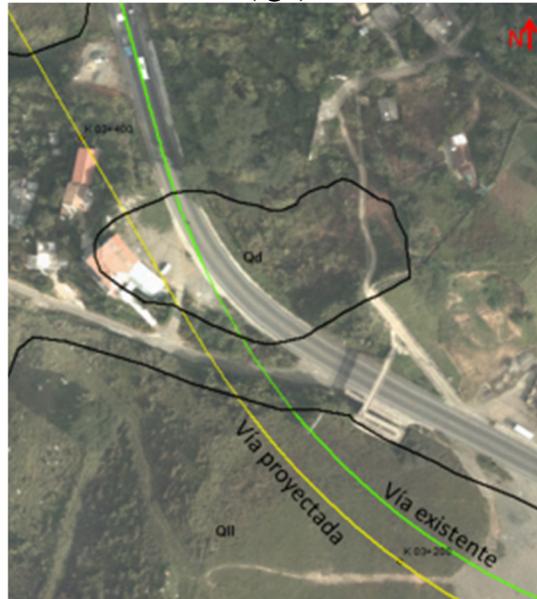
Figura 5-39 Cruce de la nueva vía por parte terminal de depósito de deslizamiento (Qd)

el costado norte de la vía actual, se desarrolla en suelo residual. Dimensiones aproximadas: Ancho 80m, Altura 20 m, Pendiente 30°. La nueva vía cruzará en la parte terminal de este depósito, Figura 5-39.

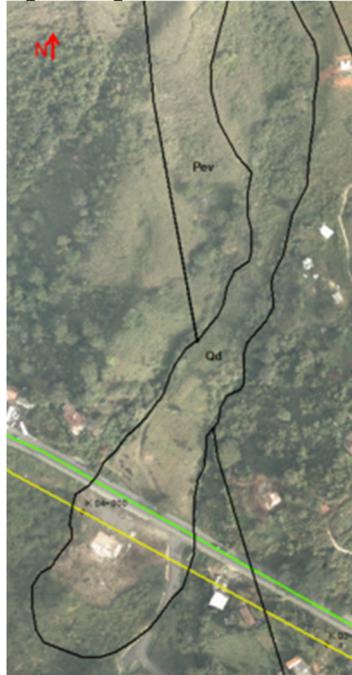
Figura 5-40 Cruce de la vía por depósito de deslizamiento, K03+928 – K03+955

K03+928 – K03+955. Cruce de depósito de ladera, ver Figura 5-40.

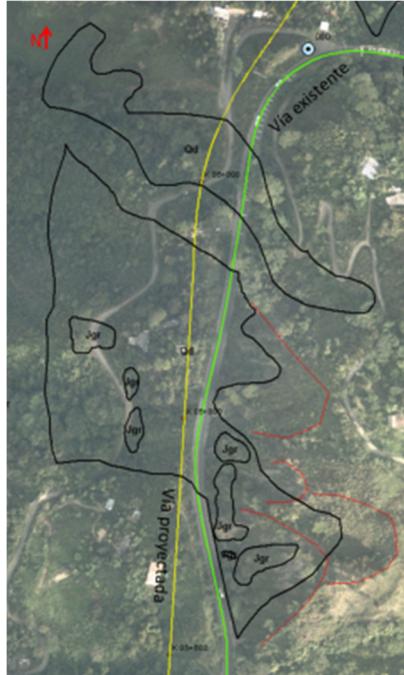
Figura 5-41 Depósitos de ladera en K5+750 – K5+950 y K6+000 – K6+050

K05+751 – K05+946 y K05+997 – K06+056. Dos depósitos de ladera, provenientes de deslizamientos ubicados en el costado oriental de la vía actual, Figura 5-41.

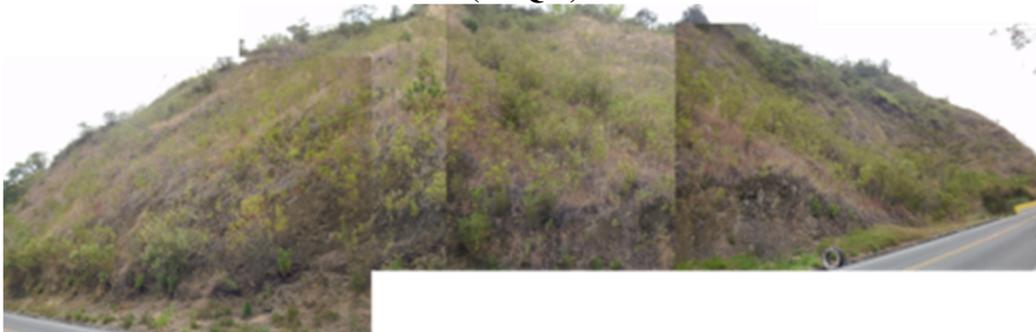
Fotografía 5-78 Relieve de montañas en rocas volcánicas, Complejo Quebradagrande (KvQG)

Este tramo se caracteriza por un predominio de rocas volcánicas con afloramientos de basaltos y pórfidos, principalmente, y en menor proporción esquistos cuarzo sericíticos (Pzes). El relieve es de montañas estructurales, laderas rectas, pendientes escarpadas (35°), con desarrollo de suelos superficiales, sueltos y susceptibles a movimientos en masa, Fotografía 5-78. Es común la presencia de cañones profundos en V como es el caso de la quebrada La Rochela, con profundidades hasta de 50m, Fotografía 5-79.

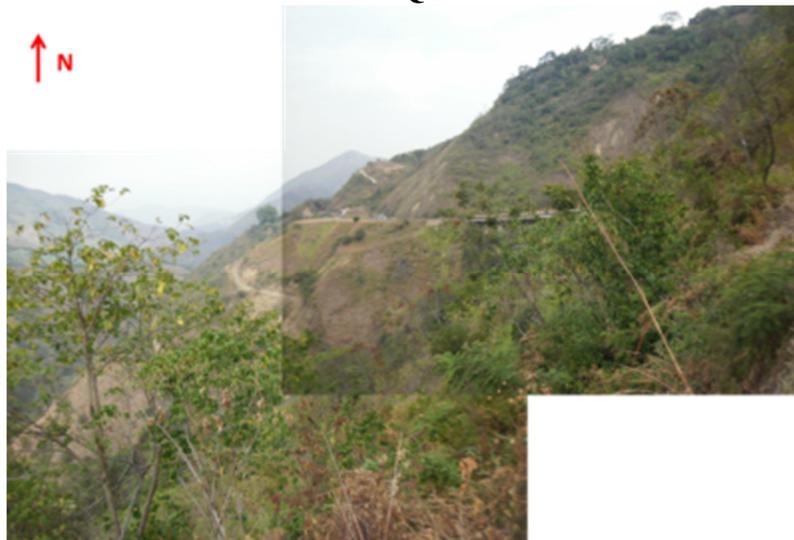
Fotografía 5-79 Relieve de montañas estructurales, laderas largas, escarpadas en KvQG

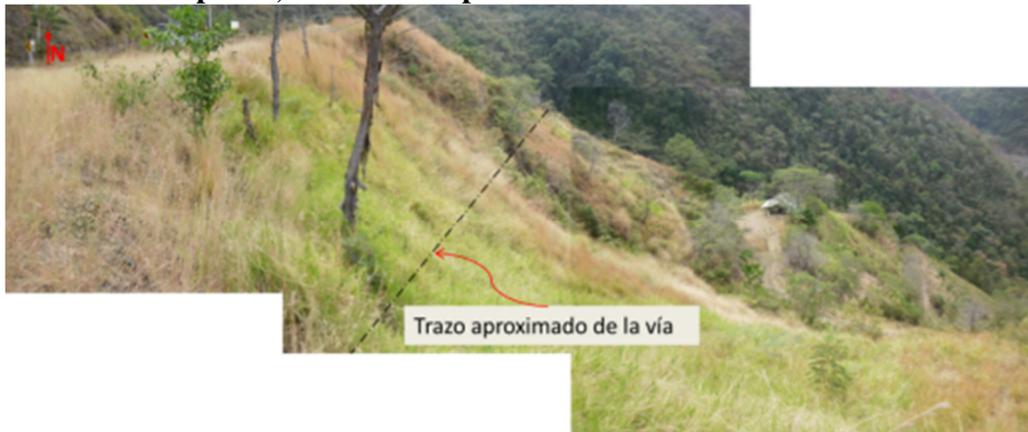
Fotografía 5-80 K09+000. Paso aproximado de la vía, por laderas estructurales muy escarpadas, de alta susceptibilidad a movimientos en masa

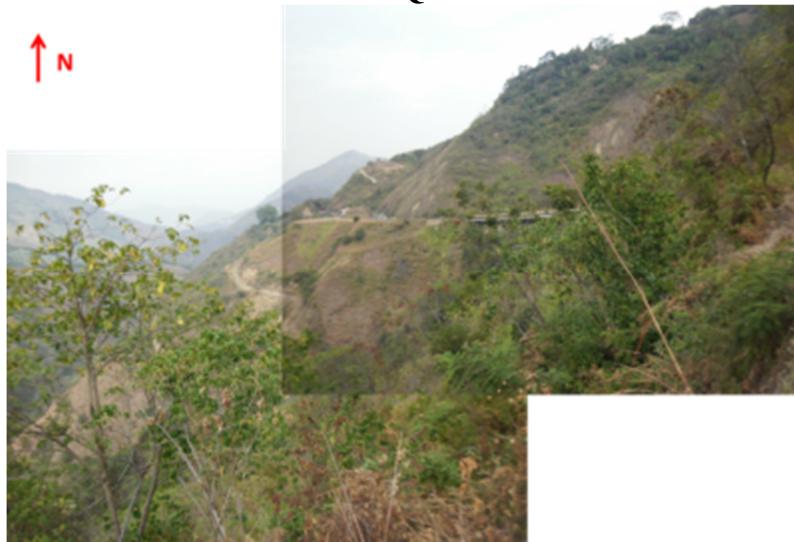
Fotografía 5-81 Relieve de montañas estructurales, laderas largas, escarpadas en

KvQG

Sobre esta unidad litológica se presentan abundantes cicatrices de deslizamientos, asociados a los cortes de la vía principalmente; de alta susceptibilidad a movimientos en masa, como se observa en alrededores del K08+500 – K09+400, Fotografía 5-81 a Fotografía 5-83.

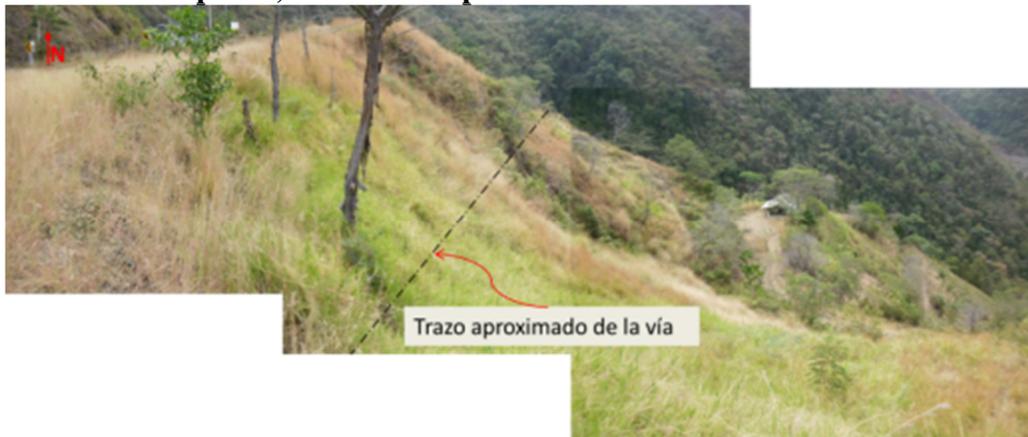
Fotografía 5-82 K09+000. Paso aproximado de la vía, por laderas estructurales muy escarpadas, de alta susceptibilidad a movimientos en masa

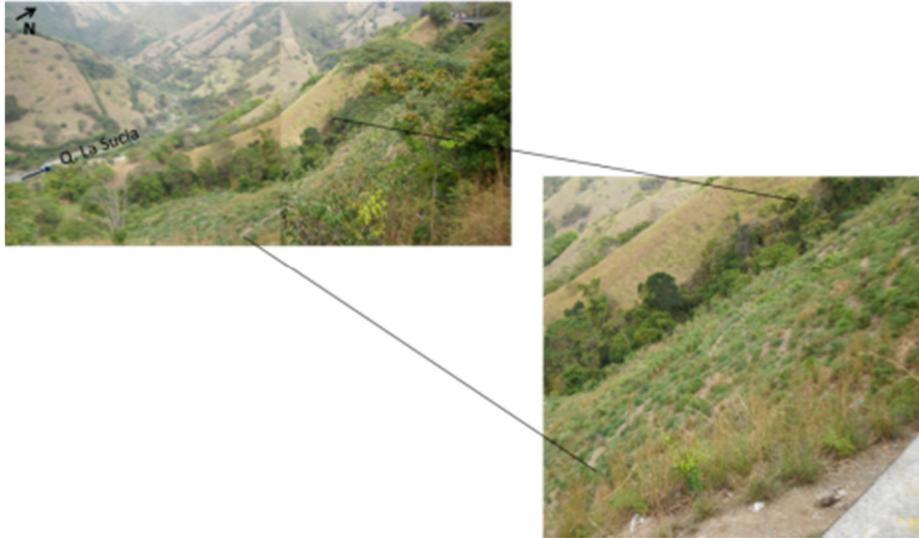
Fotografía 5-83 K09+400. Laderas en rocas volcánicas, pendientes escarpadas, susceptibles de erosión y movimientos en masa

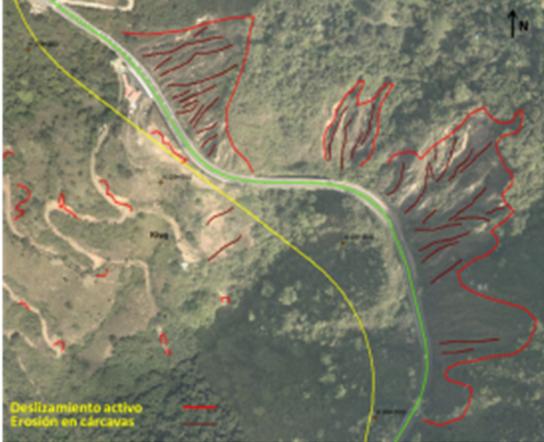
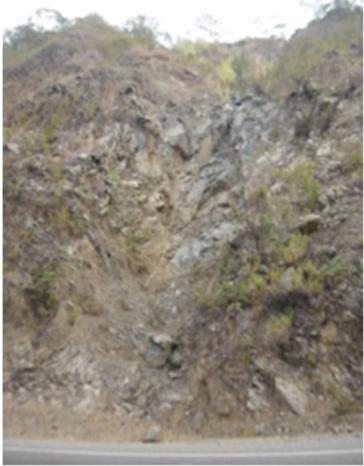
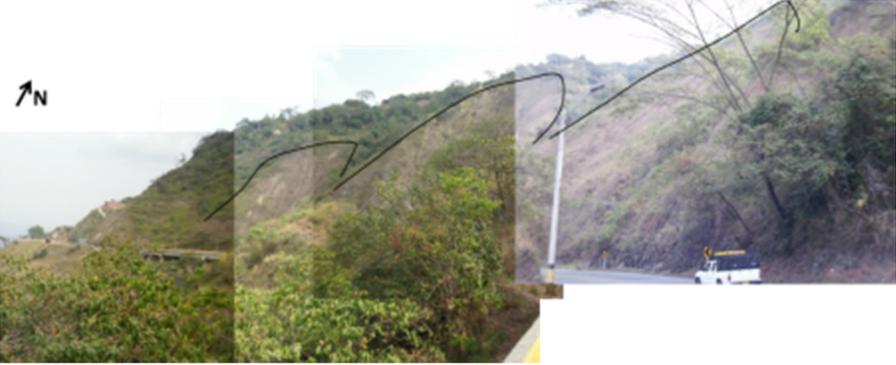
UBICACIÓN / DESCRIPCIÓN	FOTO/ IMAGEN
<p>K8+600 – K9+130, costado derecho de vía actual, sentido S – N.</p> <p>Unidad Litológica: Formación Quebradagrande (KvQG)</p> <p>Pendiente: moderadamente escarpada (50-75%) a fuertemente escarpada (75-100%).</p> <p>Área de cortes en la vía sobre rocas de la F. Quebradagrande (KvQG), afectada por erosión en surcos y cárcavas de magnitud severa y susceptible a caída de rocas debido a alta influencia estructural de la Falla San Jerónimo.</p>	<div style="display: flex; justify-content: space-around;"> <div style="text-align: center;">

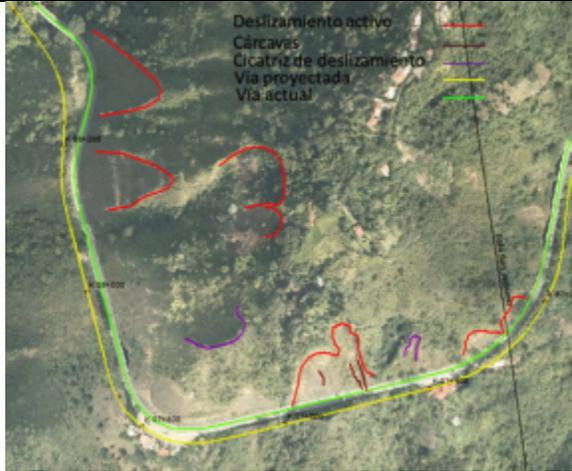
UBICACIÓN / DESCRIPCIÓN	FOTO/ IMAGEN
<p>Otros procesos erosivos y fenómenos de remoción en masa, identificados en fotografías aéreas (2010), ortofotomapa (2015) y trabajo de campo Concol (2016):</p>	
<p>K7+200 – 8+400</p> <p>En costado oriental de la vía actual se presentan deslizamientos activos e inactivos, que muestran la alta susceptibilidad a movimientos en masa de la zona.</p> <p>La zona presenta pendientes desde moderadamente escarpadas (50-75%) hasta totalmente escarpadas (>100%).</p> <p>Zona de alta influencia estructural por la falla de San Jerónimo</p>

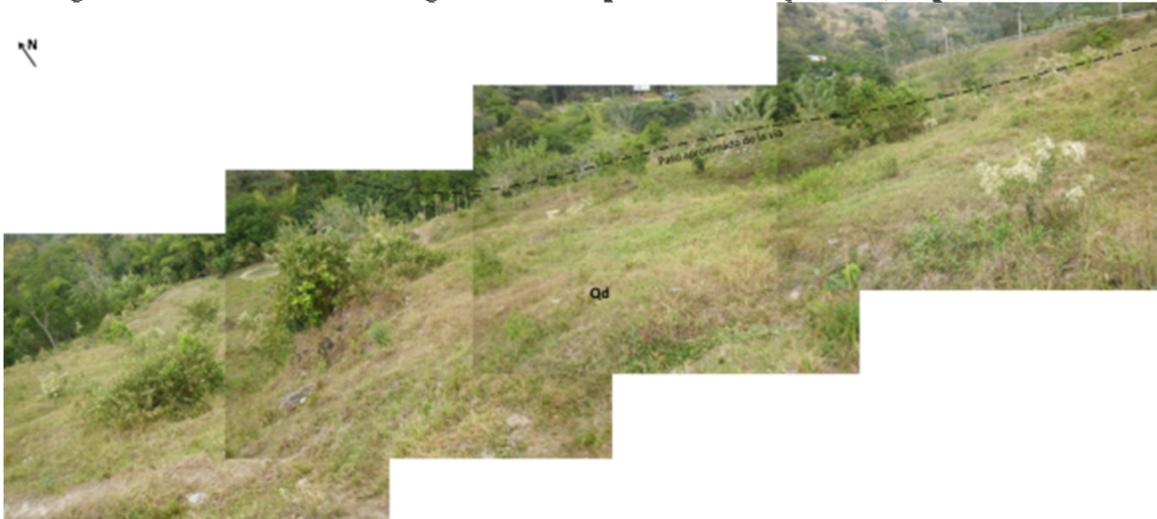
Fotografía 5-84 K11+000. Margen derecha quebrada Sanjuana I, depósitos de ladera

Cerca del K11+000, se cruza por depósito de ladera de forma irregular, laderas cóncavas, pendientes fuertemente inclinadas (12-25%) a ligeramente escarpadas (25-50%), de apariencia estable, sin evidencias de procesos erosivos significativos, Fotografía 5-84.

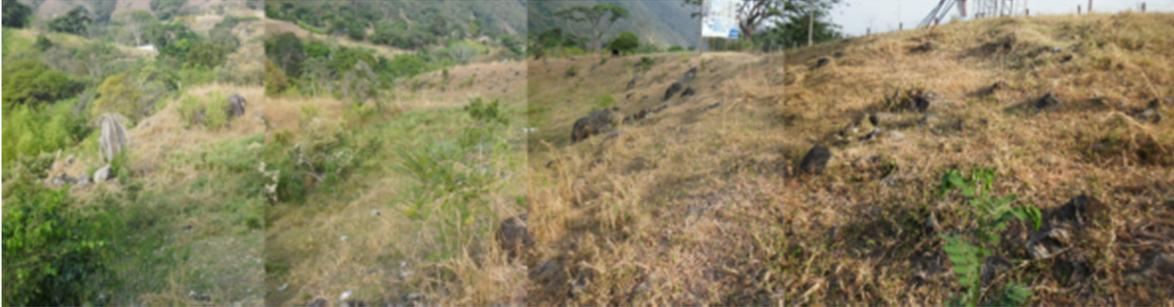
Fotografía 5-85 Depósitos coluvio aluviales que conforman abanicos aluviales y abanicos terraza

Amplia zona de piedemonte, con pendientes fuertemente inclinadas (12-25%) a moderadamente inclinadas (7-12%). Son terrenos conformados por bloques de roca subredondeados de diámetros entre 0,5 – 2m, matriz medianamente suelta, susceptible a erosión en surcos y cárcavas, pero de pendientes suaves que le hace de apariencia estable, Fotografía 5-85. En Fotografía 5-86 y Fotografía 5-87, se presentan descripciones de perfiles de suelos de estos depósitos coluvio aluviales.

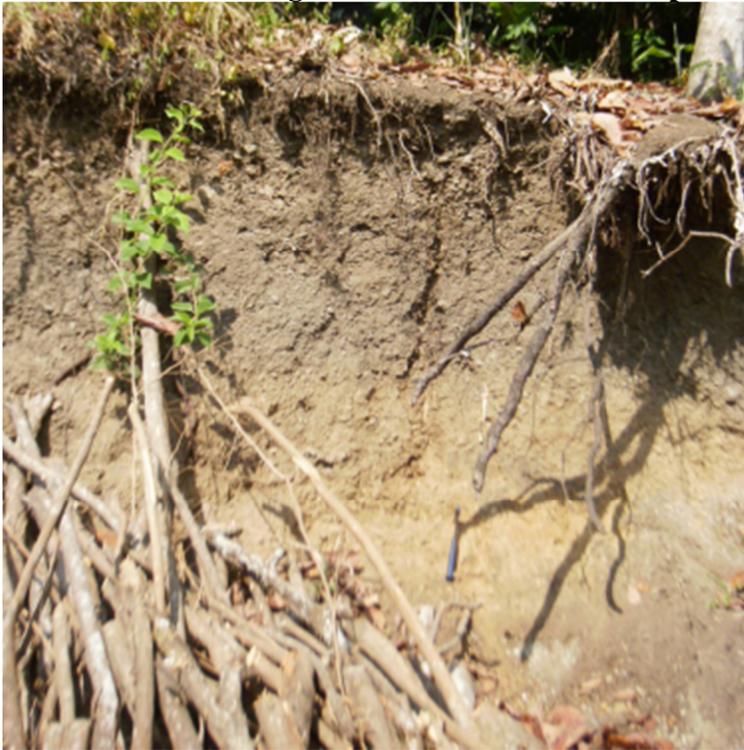
Fotografía 5-86 K14+000. Descripción perfil de Qcal

- 5-8 cm. Capa orgánica
Café oscura, textura areno gravillosa, suelta
- 1-1,1 m. Depósito coluvio aluvial
Matriz 30%, areno gravillosa, café claro, medianamente suelta.
Clastos 70%, diámetro promedio 1-3 cm, angulares.
- 1,2 m. Depósito coluvio aluvial
Matriz 20%, arenosa, pardo claro, medianamente dura.
Clastos 80%, altamente meteorizados, diámetro promedio 1-3 cm, angulares.

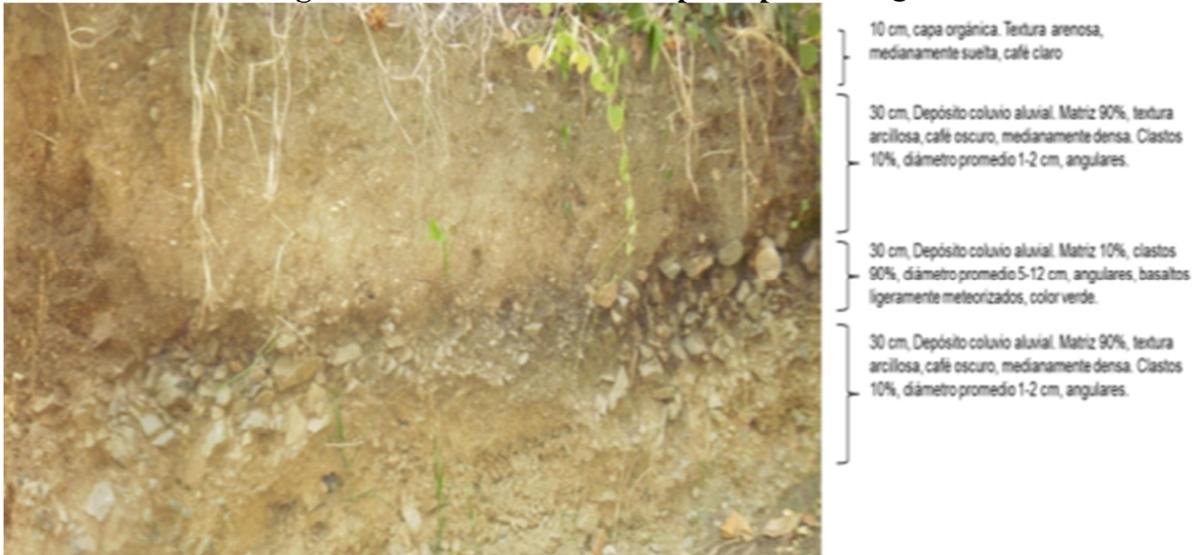
Fotografía 5-87 K14+400. Descripción perfil de Qcal

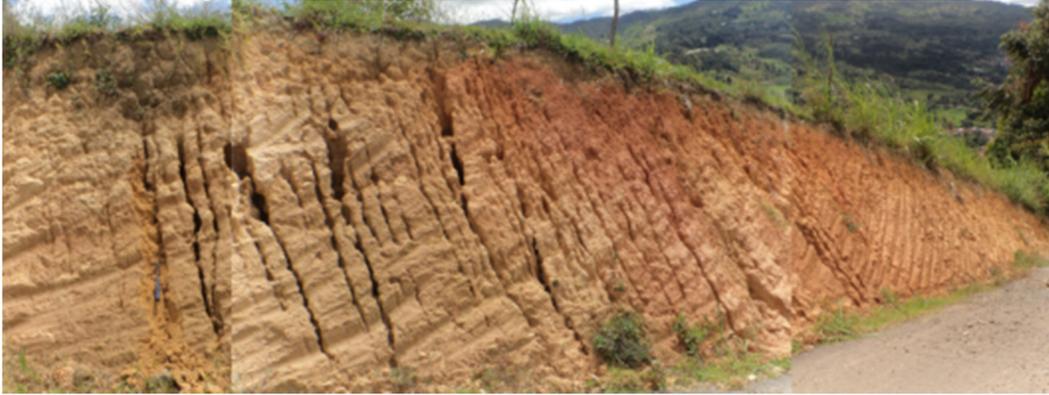
Fotografía 5-88 Perfil de suelo en alrededores de Zodme 1

El ZODME 1, se localiza en rocas ígneas del Stock de Altavista (Kida), con alto grado de meteorización; en talud sobre la vía de acceso se identifican un suelo residual (grado de meteorización VI), de textura limosa, son suelos blandos, color beige con manchas pardo claro, Fotografía 5-88; afectado por erosión en surcos de ancho 5cm, profundidad 10-15cm hasta 60cm, Fotografía 5-89.

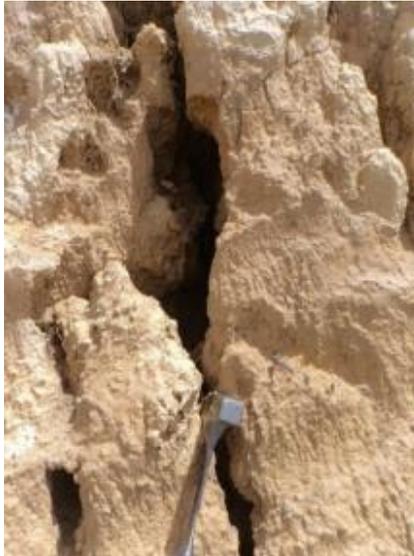
Fotografía 5-89 Erosión en surcos en suelo residual de Diorita de Altavista

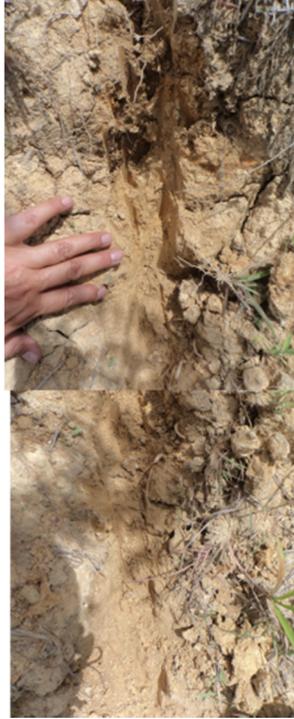
Fotografía 5-90 Perfil de meteorización de suelos residuales en laderas donde se proyecta la conformación de Zodme 1

EL Perfil de suelo identificado en ZODME 1 corresponde a un suelo residual (grado de meteorización VI) de la Diorita de Altavista, color beige, textura limo arcillo arenosa, suelos blandos, Fotografía 5-90.
