**COMPLEMENTO DEL ESTUDIO DE IMPACTO AMBIENTAL PARA LA  
CONSTRUCCIÓN DE LA DOBLE CALZADA CISNEROS (PR51+000) –  
LOBOGUERRERO (PR61+500).**

**MODIFICACIÓN LICENCIA AMBIENTAL**

**Resolución No 0159 del 28 de enero de 2010 - MADS**

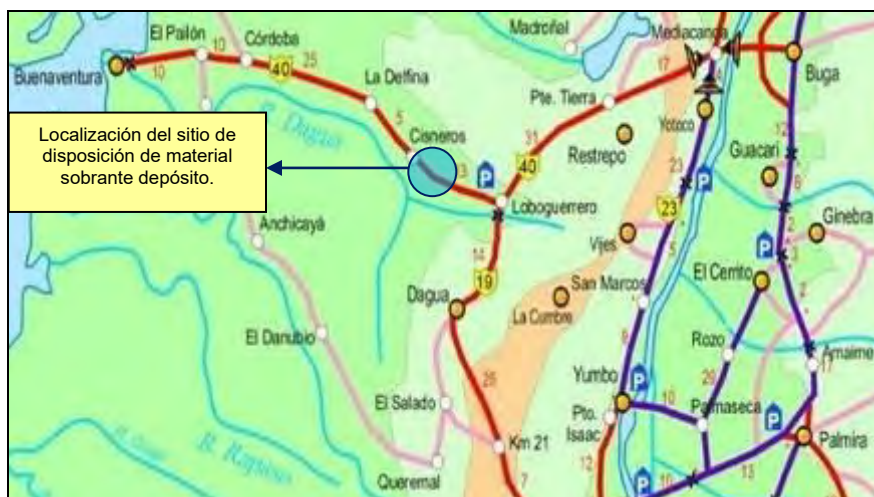
**Figura 2-1 Localización depósito La Guinea**

El sitio al que se hace referencia para la disposición de materiales está ubicado sobre la vía que conduce desde Buenaventura hacia Buga sobre la margen derecha, después de la quebrada La Guinea y antes del portal de salida del Túnel 5 existente, particularmente en el PR52+250 como lo ilustra la siguiente imagen (Figura 2-1).

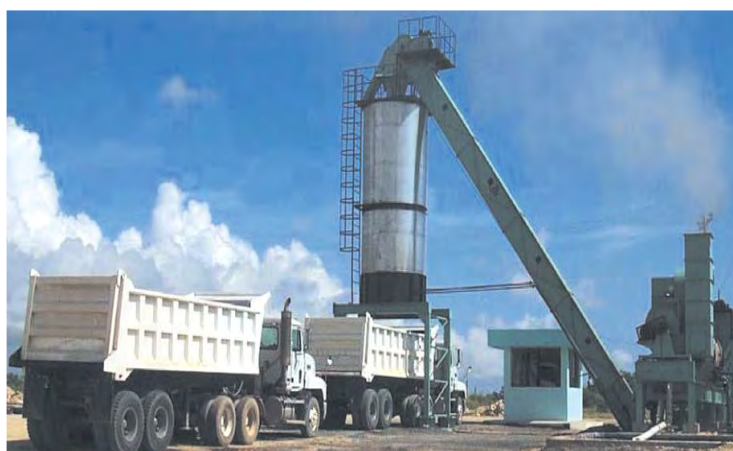
**Figura 2- 29. Modelo de Planta de Asfalto**

El Consorcio ECC plantea instalar una planta de producción de mezcla asfáltica de secado a contra-flujo y mezclador externo de paletas, marca Astecnia, modelo CFME-170-ECO el cual cuenta con un sistema continuo de secado a contra-flujo, mezcla fuera de tambor y colección de polvos mediante filtro de mangas para producción de mezcla asfáltica caliente. Este sistema con operación automática computarizada y capacidad de 80 toneladas por hora trabajando al nivel del mar con agregados de 5% de humedad dentro de la producción de materiales y se observa un modelo similar en la Figura 2- 29.

Esta Planta de Asfalto está asociada con varias estructuras de importancia para su funcionamiento como: cuatro (4) tanques de almacenamiento de asfalto, dos (2) tanques de almacenamiento de

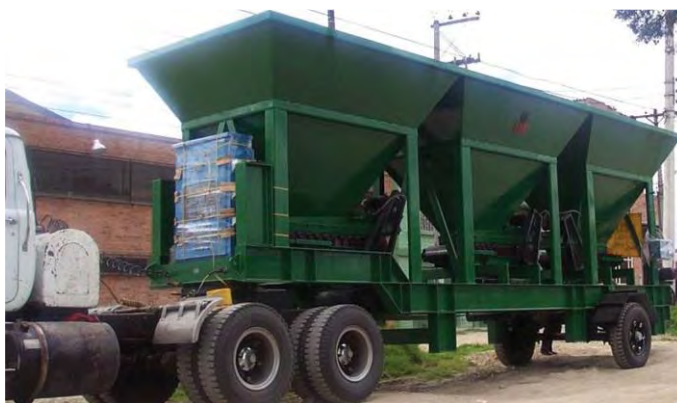
**Figura 2- 30. Tolvas de Agregado**

Son los componentes responsables por el almacenamiento temporal y dosificación de los agregados. Tienen abertura superior y suficientemente grande para recibir alimentación a través de palas cargadoras sin que un tipo de material contamine al otro, facilitando la operación y garantizando la calidad (Figura 2- 30).

La dosificación de agregados es individual a través del pesaje dinámico con celdas de carga, sensores de rotación y moto-reductores de velocidad variable. El sistema de pesaje es totalmente automatizado, opera con lógica de auto monitoreo, garantizando el perfecto control de dosificación de cada uno de los componentes.

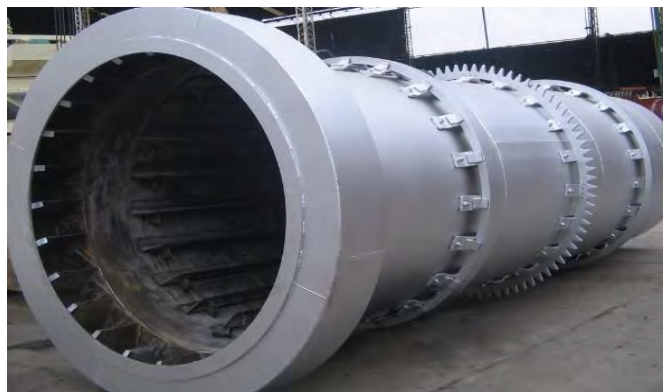
**Figura 2- 31. Tambor Secador**

El proceso de contraflujo de mezcla externa garantiza larga vida a la mezcla, ya que las propiedades ligantes del CAP se preservan: sólo los agregados, cuando están en proceso de secado y calentamiento, tienen contacto con el flujo de gases calientes. El CAP, componente susceptible a radiación y gases en alta temperatura, se inyecta solamente en el mezclador, componente herméticamente cerrado.

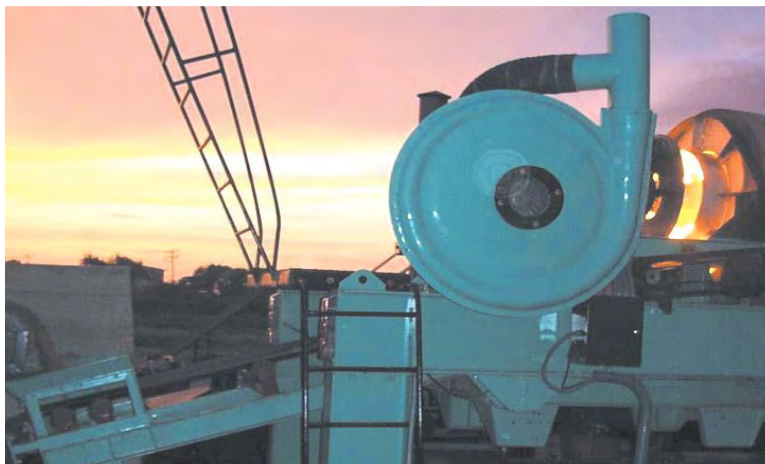
**Figura 2- 32. Quemador**

Es el componente responsable por la generación de energía para secado y calentamiento de los agregados a través de la combustión de aceites combustible (livianos y/o pesajes) y/o gases (GLP y/o Gas Natural). Tiene sistema de ignición controlado por el operador desde el panel de mando: una llama piloto se acciona para iniciar la combustión, que se estabiliza automáticamente. Las dosificaciones de aire y combustible son precisas, seguridades de norma y piloto para ignición con gas, con capacidad de 150 Gal/Hr. Capacidad térmica 21 BTU/hora y se puede apreciar en la Figura 2- 32.

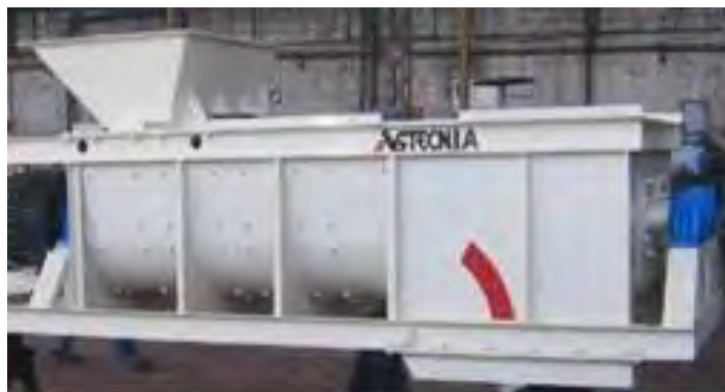
**Figura 2- 33. Mezclador**

Es el componente responsable por la homogenización entre agregados y CAP, uno de los principales factores relacionados a la calidad de la mezcla producida. El mezclador externo del tipo Pug-Mill está constituido por una gran caja metálica con tapas superiores móviles, calentada a través de la circulación de aceite térmico que mantiene la temperatura de la mezcla durante el proceso, dos ejes más paralelos, que giran en sentido opuesto, con brazos, aletas y protecciones internas construidos de acero de alta resistencia. El accionamiento se realiza directamente a través de dos motorreductoras sincronizados por dos cajas de reducción de angulares. Ver Figura 2- 33.

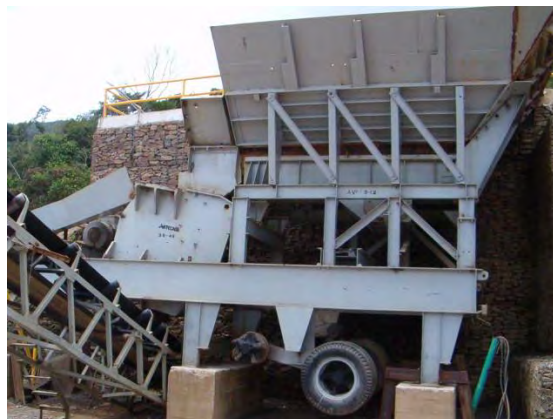
**Figura 2-36 Trituradora primaria (modelo)**

Para el proceso de trituración primaria se propone el uso de una quebrantadora de mandíbulas marca TelSmith, cuya capacidad de recepción es de 20" x 36", complementada por un alimentador vibratorio precribador de 12" x 32" (Figura 2-36), cuyo rendimiento se presenta en la Tabla 2-18 Rendimiento triturador primario.

| Figura 2-36 Trituradora primaria (modelo) ..... | 65 |

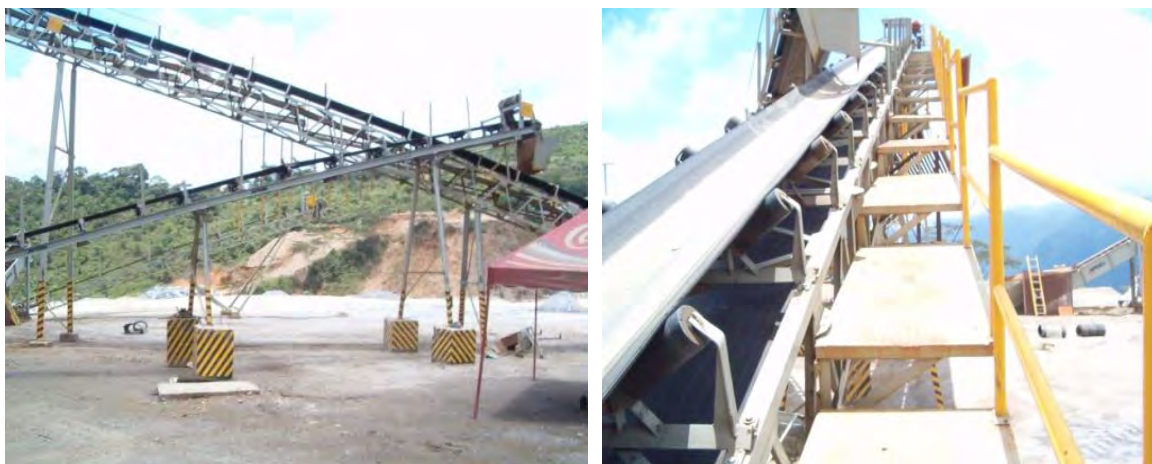
**Figura 2-38 Bandas transportadoras**

Para el transporte interno de los materiales durante su proceso de transformación se prevé una serie de bandas transportadoras que se encargan del transporte entre los diferentes estados, y a su vez de la clasificación y apilamiento final tal y como lo indica la Figura 2-38.

| Figura 2-38 Bandas transportadoras ..... | 67 |

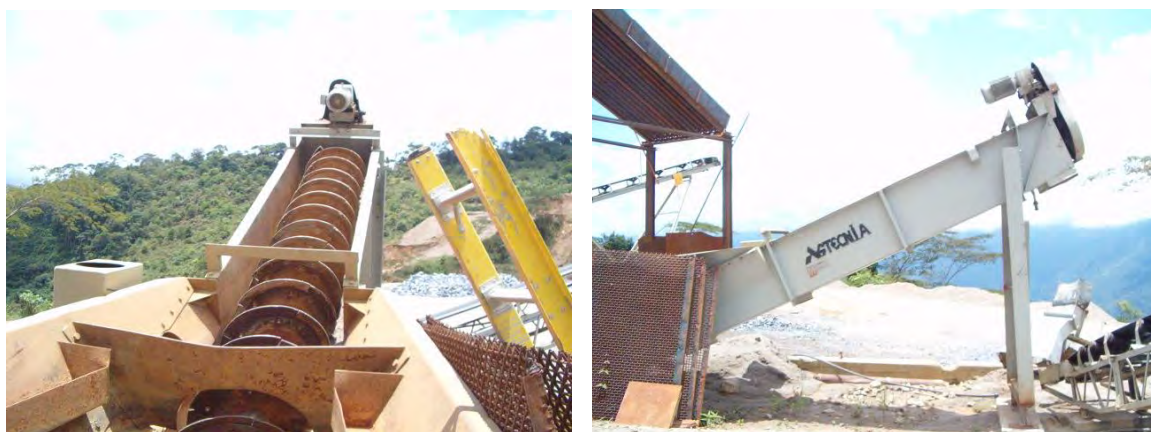
**Figura 2-39 Tornillo lavador de arenas**

Complementa el sistema el tornillo usado para el lavado de arenas (Figura 2-39).

| Figura 2-39 Tornillo lavador de arenas ..... | 67 |

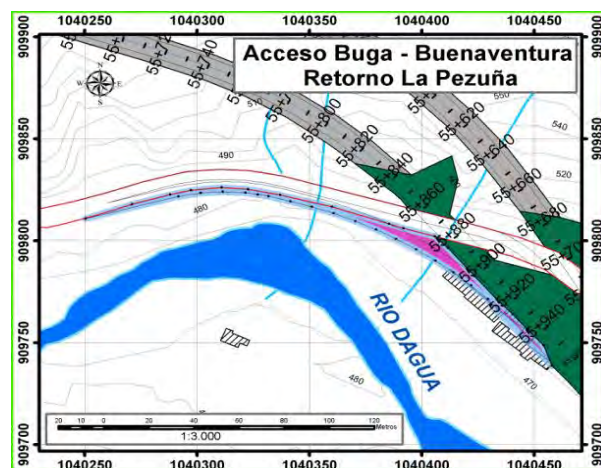
Figura 2- 41. Acceso Buga - Buenaventura - La Pezuña

El acceso a Buenaventura La Pezuña ubicado en el PR 55+900, se encuentra ubicado en un espacio territorial perteneciente a la vereda La Victoria, jurisdicción del corregimiento El Naranjo; esta adecuación vial no afecta ni habitantes ni construcciones habitacionales adyacentes, toda vez que el espacio dedicado a la construcción se encuentra sobre margen derecha de la vía en un predio que se adquirió para este desarrollo vial; el mismo se encuentra separado de cualquier infraestructura habitacional y/o de servicios. A continuación se presenta el plano con la ubicación del retorno Acceso a Buenaventura – La Pezuña en el K55+400, Figura 2- 41.

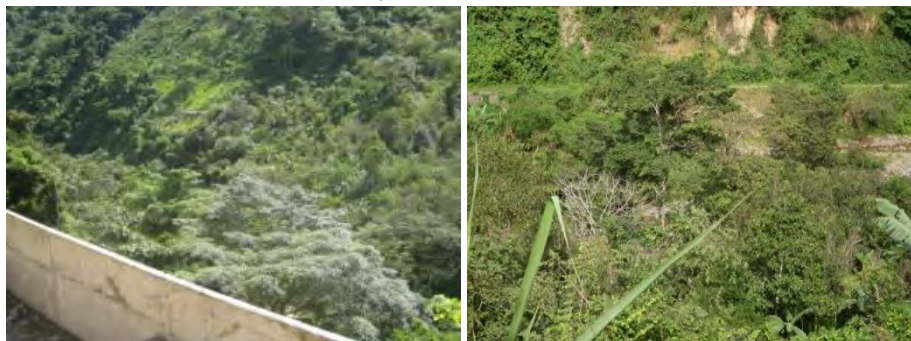
En la Figura 3 - 19 se aprecia las características generales del área requerida para la disposición de sobrantes.

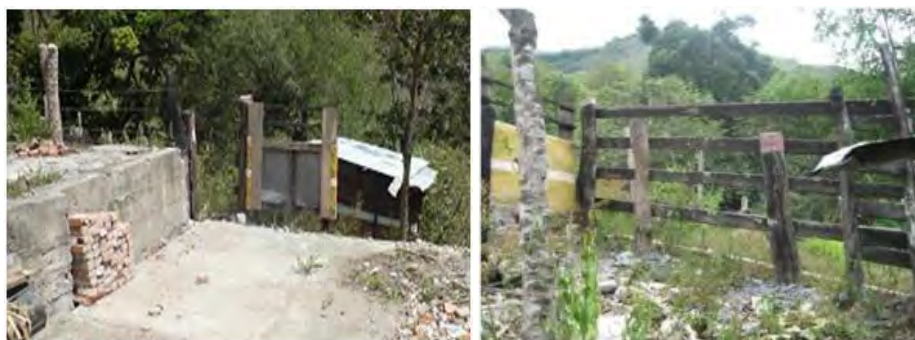
**Figura 3 - 31. Infraestructura asociada al Centro de acopio de Vista Hermosa**

Sobre el área del centro de acopio se encuentra como infraestructura asociada el descole de una alcantarilla que recoge las aguas provenientes de la carretera, además, se observan dentro del área restos de la demolición de una vivienda que existió en el sitio destinado al acopio al igual que algunos vestigios en pie de un embarcadero de ganado. (Figura 3 - 31) **(Ver Anexo 3-2 Componente Socio-económico)**

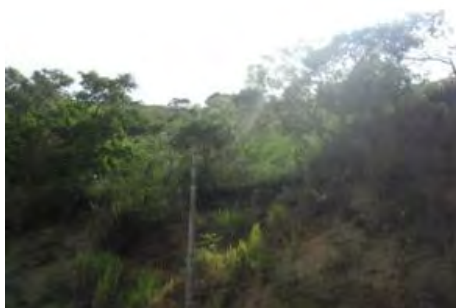
**Figura 3 - 37. Infraestructura asociada al Centro de Acopio La Victoria**

Se encuentra como infraestructura asociada un poste de energía eléctrica que porta una luminaria; además existe una manguera de PVC aparentemente de dos pulgadas que transporta agua desde una escorrentía natural a sitio indeterminado. Durante la fase de obra y tal como se ha venido haciendo, el Consorcio ECC hará la relocalización necesaria de dicha infraestructuras (Ver Figura 3 - 37). (**Ver Anexo 3-2 Componente Socio-económico**)

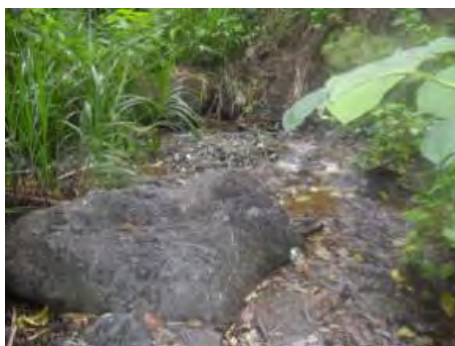
**Figura 3 - 40. Quebrada La Reina – Centro de Acopio La Reina**

El sitio de acopio se localiza en la microcuenca No 53 que corresponde a la quebrada La Reina De manera particular y puntual, en el sitio se encuentran drenajes naturales que cuentan con curso hídrico permanente y depósitos de agua como se presenta en el siguiente registro fotográfico (Figura 3 - 40), pero que no van a ser afectados de manera directa por la adecuación del centro de acopio la Reina. La quebrada La Reina actualmente se encuentra siendo empleada como fuente de suministro de agua para la población.

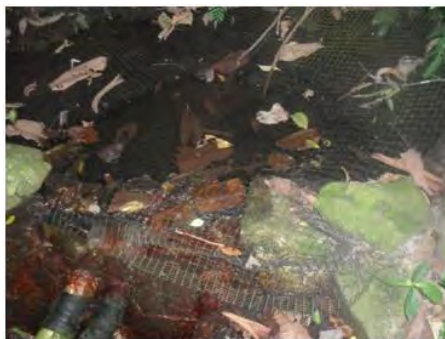
**Figura 3 - 46. Infraestructura asociada Acceso a Buenaventura La Pezuña**

Localmente la materialización de este retorno no afectará ninguna red de acueducto dentro del área de materialización directa; no obstante por fuera del espacio requerido para la obra, es decir en el entorno aledaño sí existen redes de acueducto que puedan resultar afectadas y/o influenciadas; estas tomas provienen de la quebrada La Reina y para salvaguardar y proteger las captaciones el Consorcio ECC adoptará las medidas que aseguren la continuidad en el suministro de agua (Figura 3 - 46).

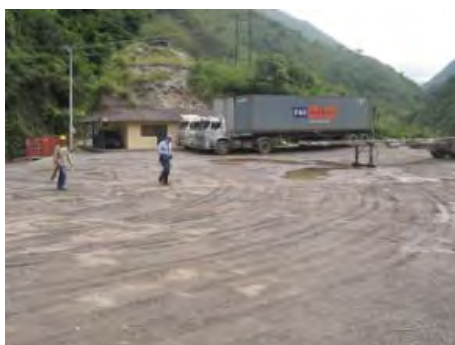
**Figura 3 - 53. Infraestructura asociada al área del retorno La Pezuña**

Para la construcción del Retorno La Pezuña se encuentra como infraestructura de servicios asociada un poste energía eléctrica que porta una luminaria y que en apariencia debe ser trasladado. (Figura 3 - 53)(Ver Anexo 3-2 Componente Socio-económico).

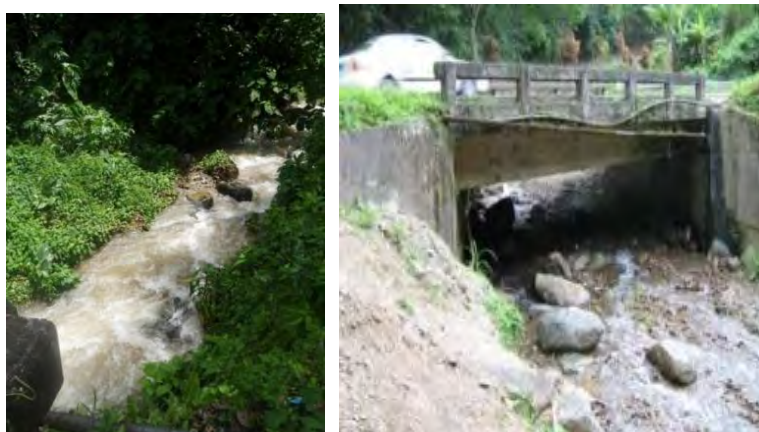
**Figura 3 - 55. Drenajes – Zona de retorno La Guinea**

permanente La Quebrada La Guinea viene siendo usada como una fuente de suministro de agua potable para la comunidad. (Figura 3 - 55).

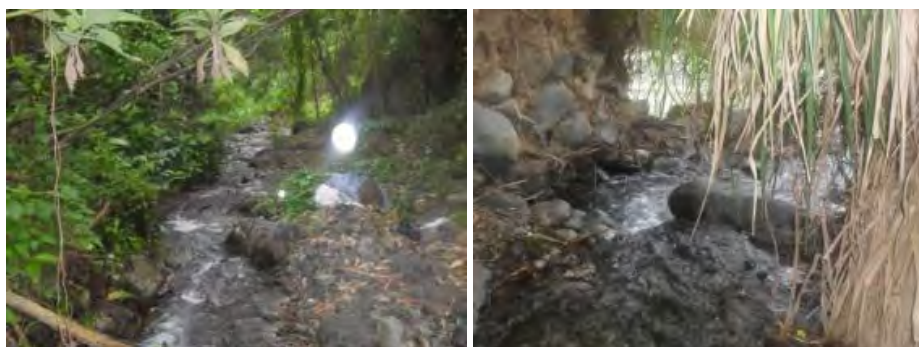
**Figura 3 - 72. Quebrada La Chapa – Zona de emplazamiento de plantas de materiales de construcción en el sitio de disposición final de material sobrante en el predio K60+640 Cisneros-Loboguerrero Margen Derecho**

El área de influencia hace parte de la Microcuenca Quebrada La Chapa, esta cubre aproximadamente un área de 1.401 Ha, equivalente al 2.6% del total de la parte baja de la cuenca del Río Dagua. Caudal de 100 lts/sg. Desciende por la margen derecha del cauce del Río Dagua desde el sector del Corregimiento de Zelandia y Loboguerrero, y a su paso recoge numerosos afluentes como las quebradas El Bosque, La Sucia y El Cedro. Su longitud es de 6.5 Km. Los registros de caudales máximos del río Dagua dentro del área de interés establecen un aforo de 66 m3/sg., indicando que durante el ciclo de lluvias, es cuando se generan los mayores caudales. En las épocas de bajas precipitaciones ocurren rápidos descensos estableciendo valores mínimos de 12.86 m3/sg. (Figura 3 - 72) (**Ver Anexo 3-1 Plano ECC\_EIA\_PL\_3-8**).

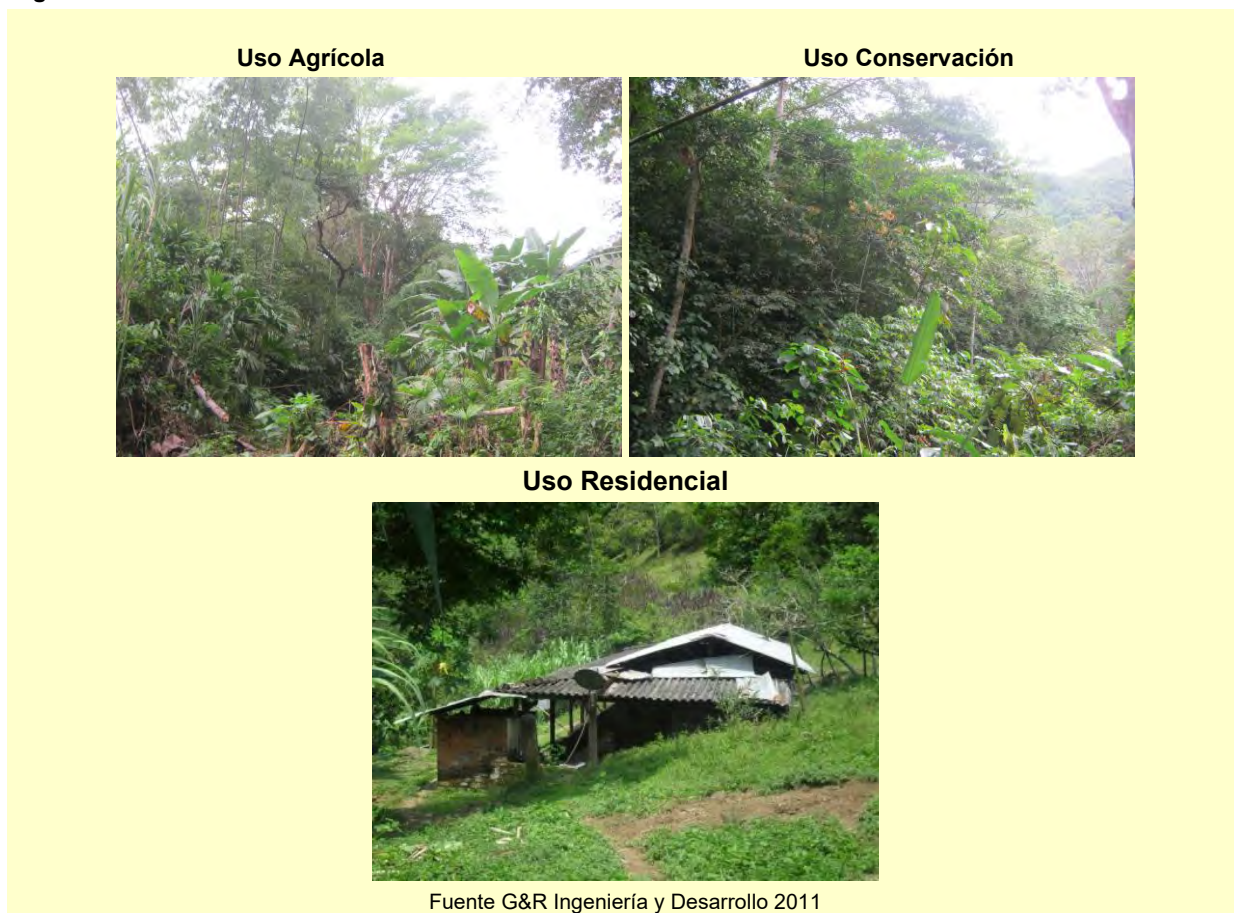
**Figura 3 - 79.** Uso Actual del Suelo – Quebrada La Guinea

El uso actual predominante en esta área es el de Conservación, representado por la cobertura de bosque de galería hacia el costado izquierdo de la Quebrada La Guinea, uso agrícola por la presencia de cultivos de caña y plátano en el costado izquierdo y un uso residencial, ya que aproximadamente a 30 metros del punto de captación hay una contracción de tipo familiar. (Ver Figura 3-79) (Ver Plano ECC\_EIA\_PL\_4-3\_10)

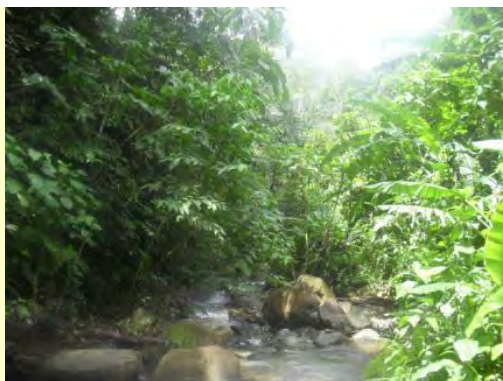
**Figura 3 - 81. Topografía – Quebrada La Guinea**

En la vista frontal se detalla que la estructura a construir se ubicará al costado derecho, en sentido del caudal de la quebrada, ya que este costado presenta menor pendiente. También se puede detallar que del costado izquierdo la pendiente en ese punto es bastante fuerte y presenta una cobertura de bosque de galería

A continuación se muestran algunas fotografías de la topografía de la quebrada.

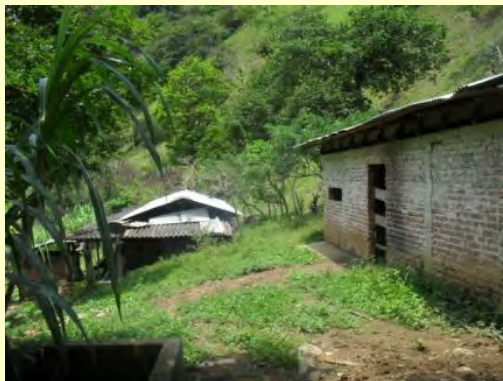
**Figura 3 - 85. Infraestructura cercana al punto de captación Quebrada la Guinea**

La infraestructura encontrada esta aproximadamente a 30 metros del punto de captación de la quebrada. La infraestructura corresponde a una vivienda (uso residencial) y otra infraestructura para guardar animales. Los residentes de dicha vivienda toman agua de la quebrada La Guinea para regadío de los cultivos aledaños a la vivienda (Figura 3-85)

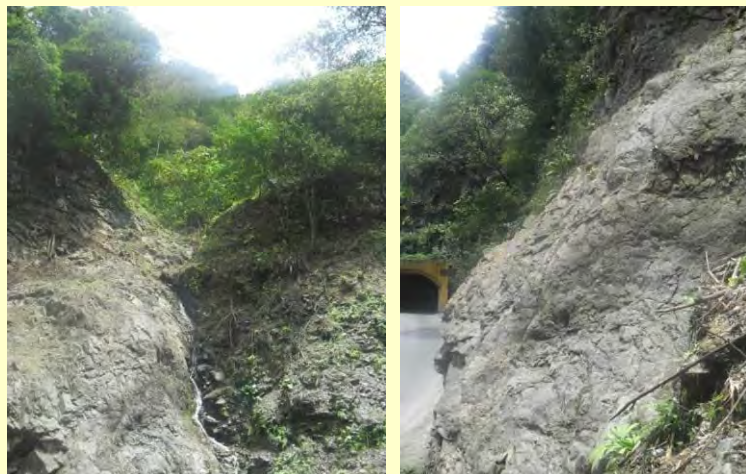
**Figura 3 - 99. Topografía – Quebrada NN K52+800**

En el siguiente registro fotográfico que se presentan las pendientes encontradas en esta quebrada.

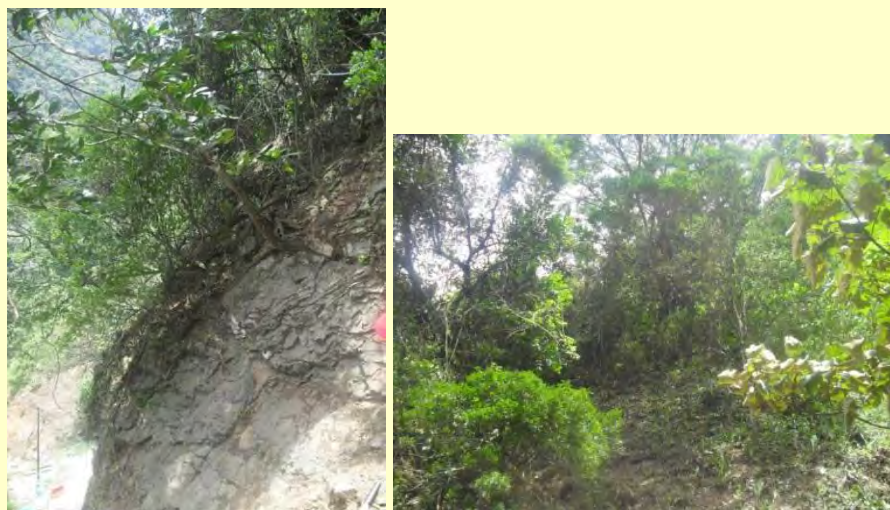
**Figura 3 - 100. Topografía del Terreno – Costado Derecho e Izquierdo – Quebrada NN K52+800**

En las fotos que se muestran a continuación se observa la topografía de la quebrada en el costado derecho e izquierdo; reflejando la pendiente que se observa en la vista frontal del perfil topográfico.

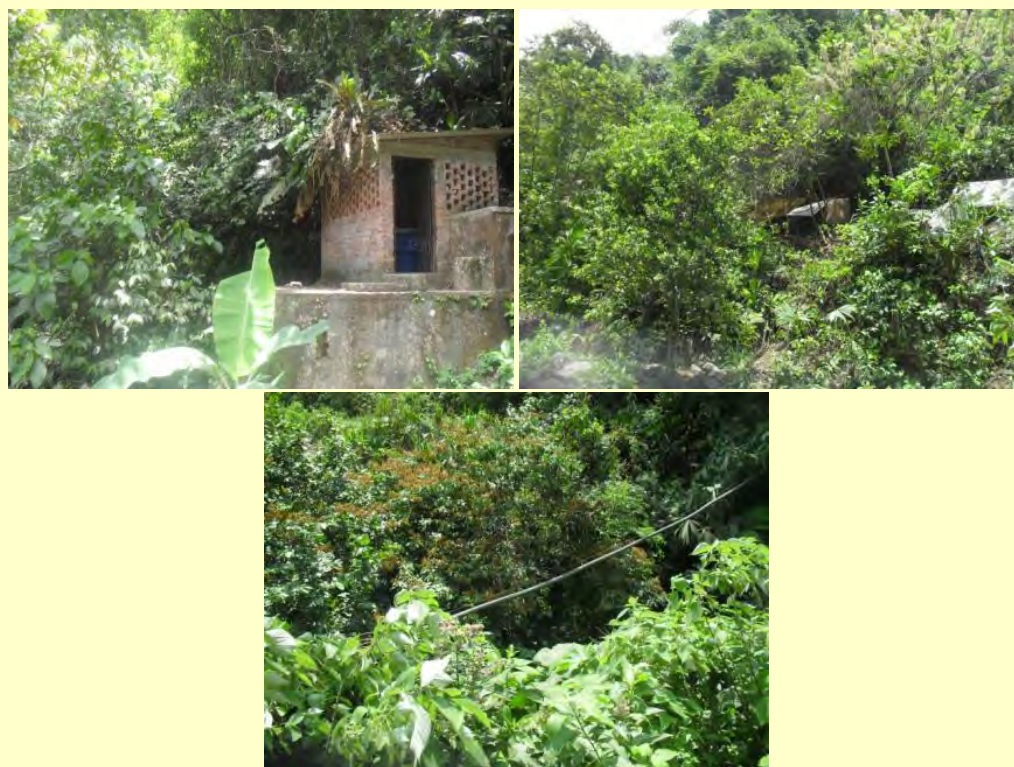
**Figura 3 - 105. Tanque de Almacenamiento y Tubería – Acueducto Vereda El Naranjo Quebrada La Reina.**

En el siguiente registro fotográfico se puede observar la tubería perteneciente al acueducto de la Vereda El Naranjo y un tanque de almacenamiento que se presenta aproximadamente a 80 metros aguas arriba del punto solicitado para captación

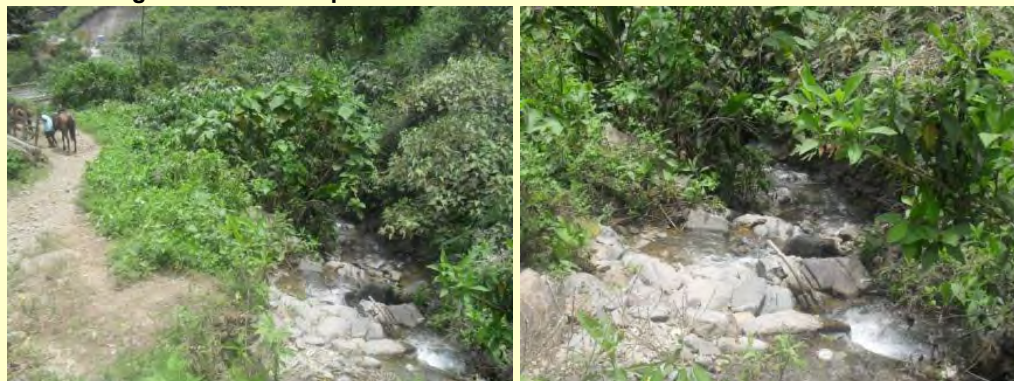
**Figura 3 - 109. Margen Derecho e Izquierdo – Quebrada La Reina**

Según la vista frontal la cobertura que se encuentra al margen izquierdo (en sentido del caudal de la quebrada) del punto propuesto de captación es de bosque de galería; mientras que la del costado derecho son cultivos que no se verán afectados con la estructura para la obra de derivación de caudal y de recolección (Figura 3-109)

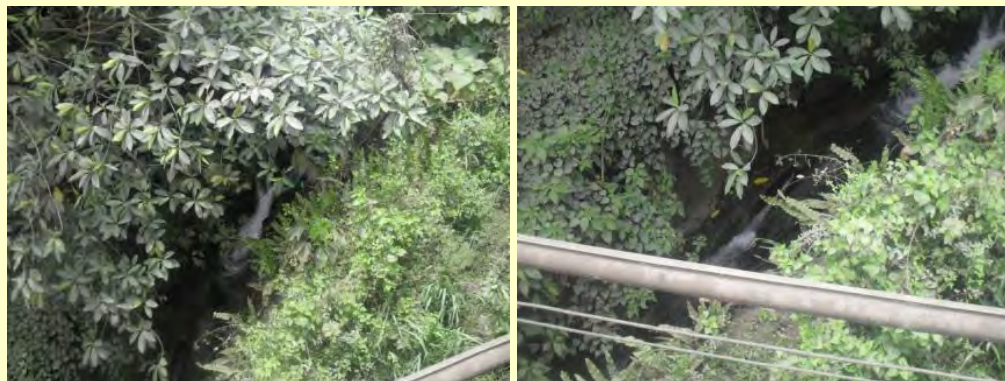
**Figura 3 - 110. Pendiente – Quebrada La Reina**

En las siguientes fotos se puede observar la pendiente abrupta que se encuentra en la quebrada; ésta caída de agua se ubica al borde de la vía. En este punto de cambio de pendiente el ancho de la quebrada varía a 5 metros aproximadamente (Figura 3-110).

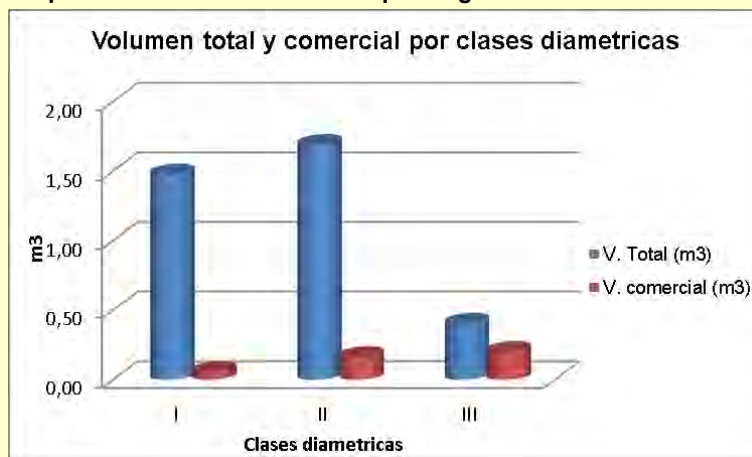
Como se muestra en la Figura 3-120, la clase diamétrica que presenta el más alto volumen total son las clases II, respectivamente; lo que indica que el mayor volumen total se encuentra en los individuos de diámetros entre 20-29,9 cm.

Figura 3 - 120. Volumen por Clases Diamétricas- Bosque de galería- Quebrada la Reina

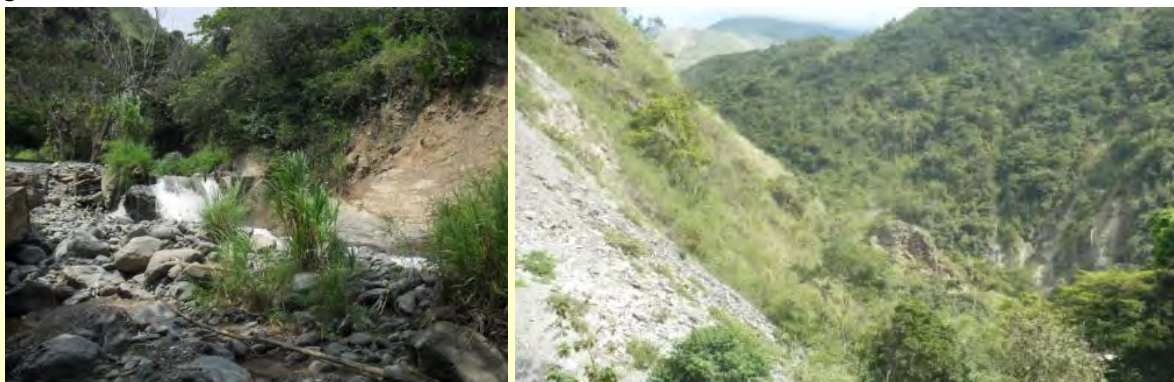
Con respecto al uso actual del suelo, la quebrada Los Indios presenta hacia el costado izquierdo un uso de conservación representado por la cobertura de arbustal y vegetación secundaria baja. Al costado derecho se observan diferentes estructuras pertenecientes a una base militar que anteriormente estaba ubicado aledaño a la Quebrada Los Indios. (Ver Plano ECC\_EIA\_PL\_4-3\_10)

**Figura 3 - 125. Uso Actual del Suelo – Quebrada Los Indios – K54+740**

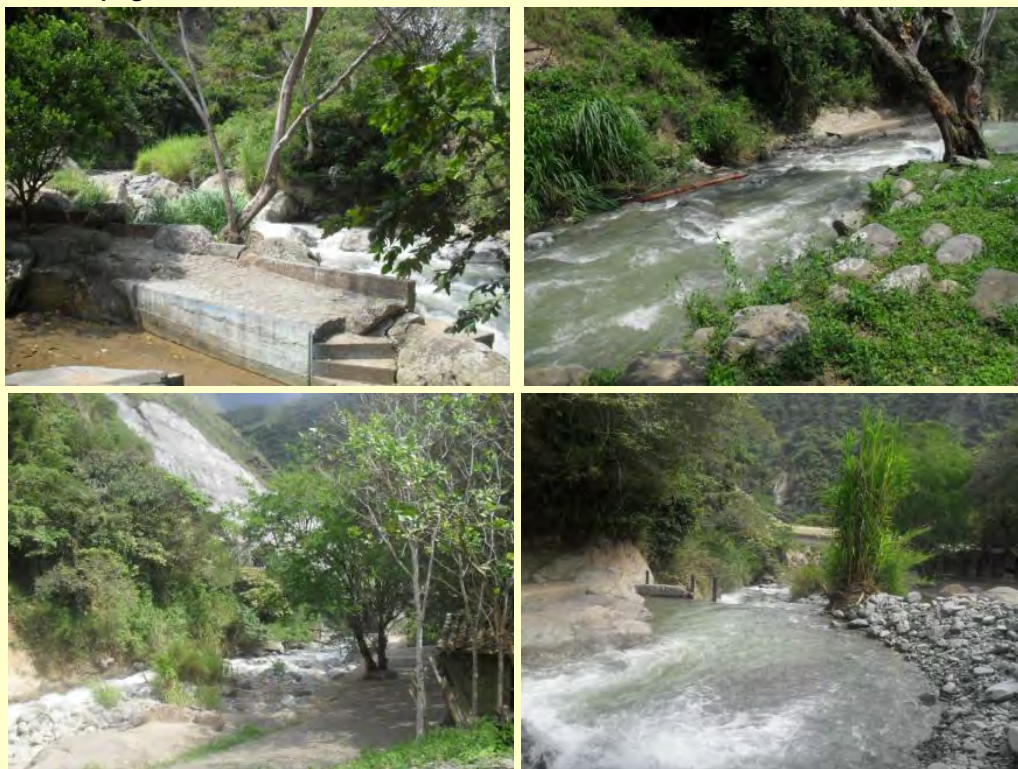
**Figura 3 - 127. Topografía – Quebrada Los Indios**

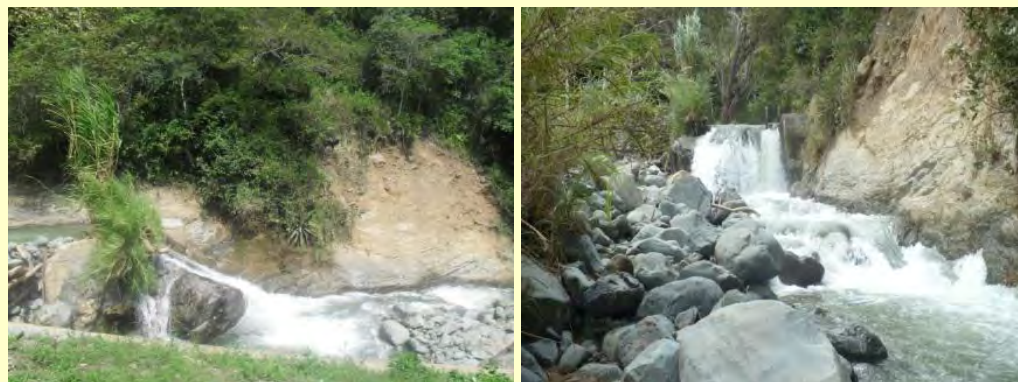
En el perfil se puede observar que la pendiente más abrupta se ubica a los 30 metros por una caída de agua. (Ver Figura 3-128)

**Figura 3 - 128. Pendiente – Quebrada Los Indios**

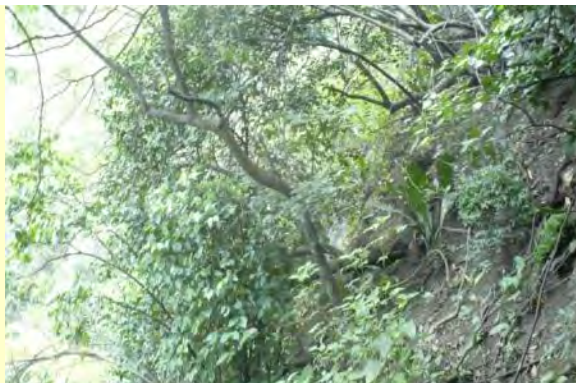
Con respecto al uso actual del suelo en esta captación, predomina el uso de conservación ya que la cobertura predominante en el área de influencia directa es de vegetación secundaria baja. (Ver Plano ECC\_EIA\_PL\_4-3\_10)

**Figura 3 - 134. Uso Actual del Suelo – Quebrada NN K59+180**

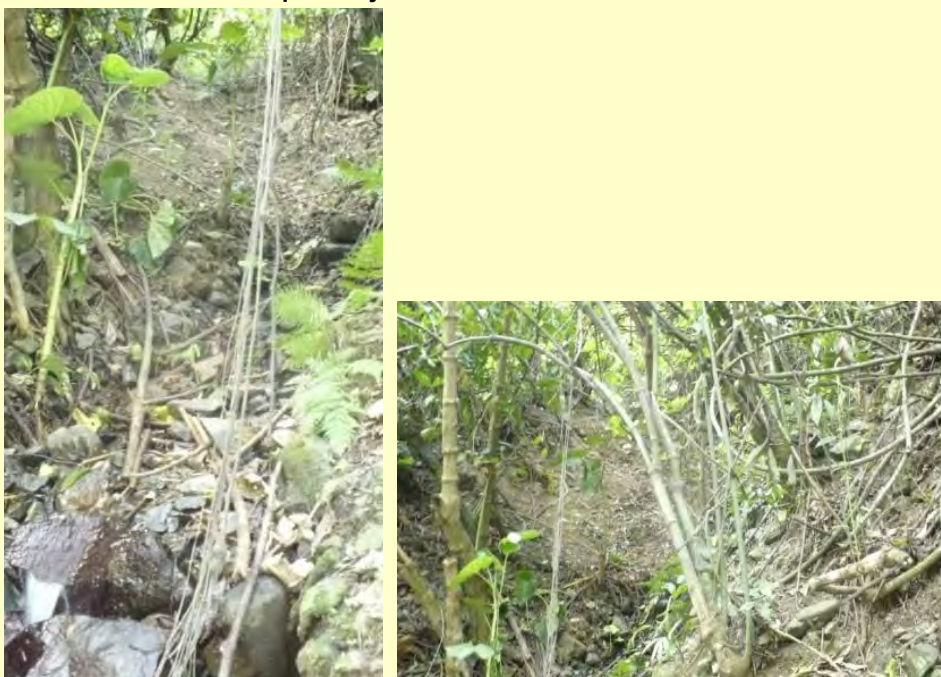
En las siguientes fotos se observa la pendiente al costado derecho e izquierdo de la quebrada.

**Figura 3 - 137. Pendiente Costado Izquierdo y Derecho – Quebrada NN K59**

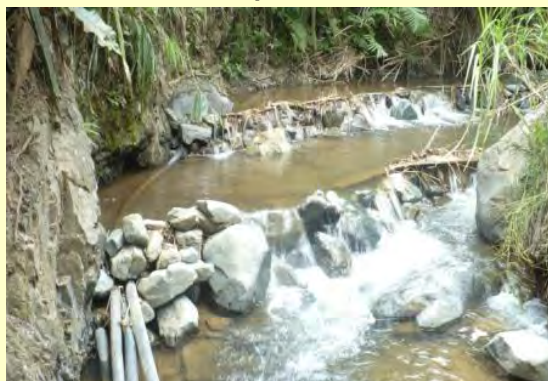
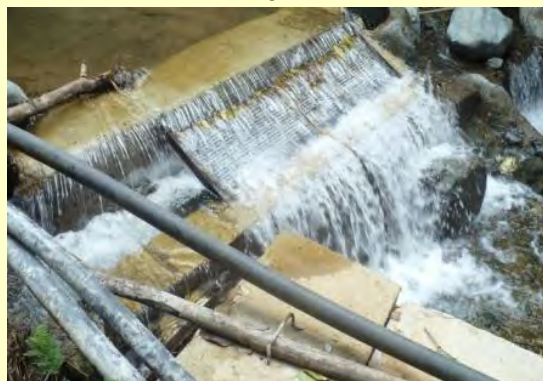
**Figura 3 - 140. Acueducto Loboguerrero - Captación y Represa**

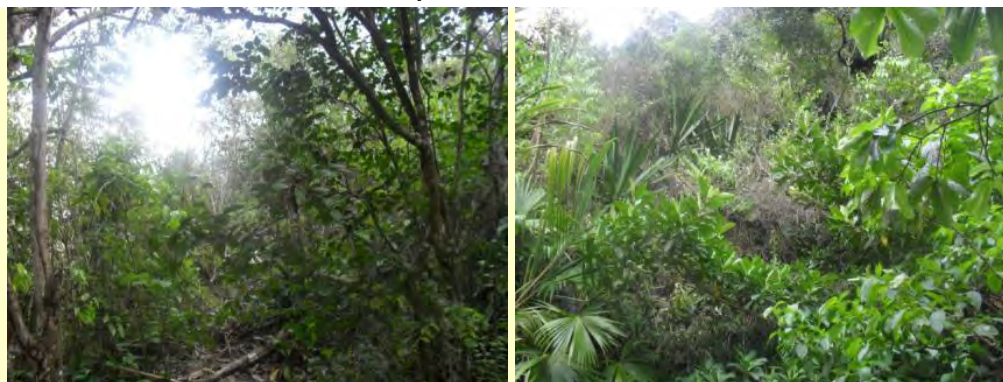
El Uso Actual predominante en el área de influencia de esta quebrada es el de conservación, ya que la cobertura predominante es la vegetación secundaria baja. (Ver Plano ECC\_EIA\_PL\_4-3\_10)

**Figura 3 - 141. Uso Actual – Quebrada La Chapa K60+940**

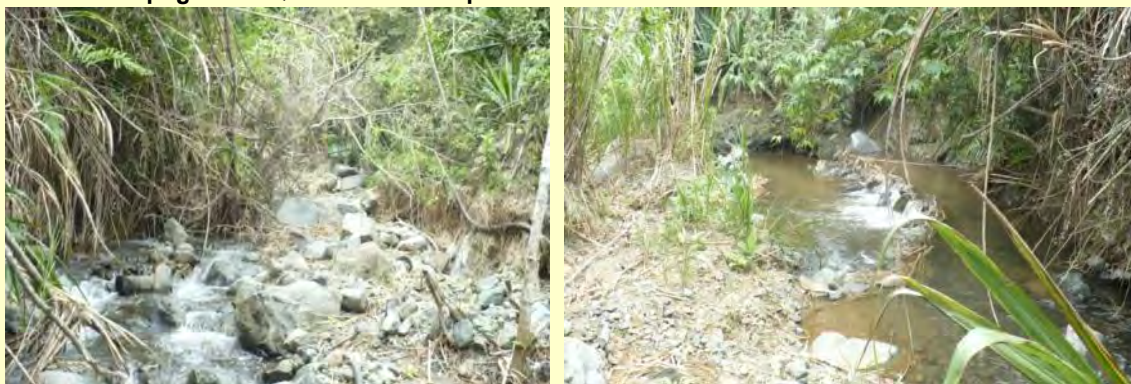
En los 60 metros horizontalmente hay una distancia de 17 metros verticales; mostrando una pendiente relativamente homogénea. En las siguientes fotos se puede observar la topografía de la quebrada y la caída de agua en el punto de captación.

**Figura 3 - 143. Topografía – Quebrada La Chapa K60+940**

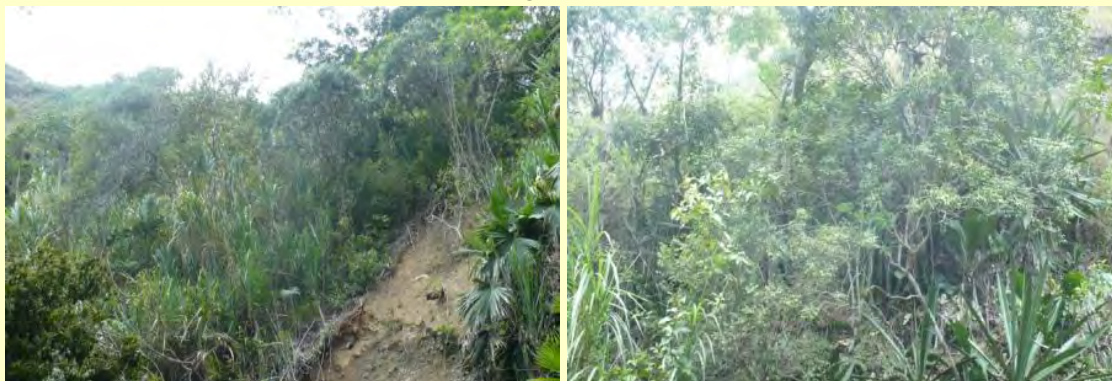
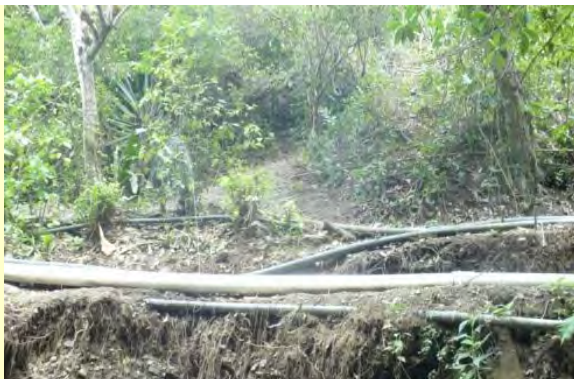
En la vista frontal se observa que la mayor pendiente se presenta del costado izquierdo, en sentido del caudal; por ende la captación y la obra de recolección del caudal se realizará en el costado derecho (Figura 3-144)

**Figura 3 - 144. Costado Derecho e Izquierdo (Topografía) – Quebrada La Chapa K60+940**

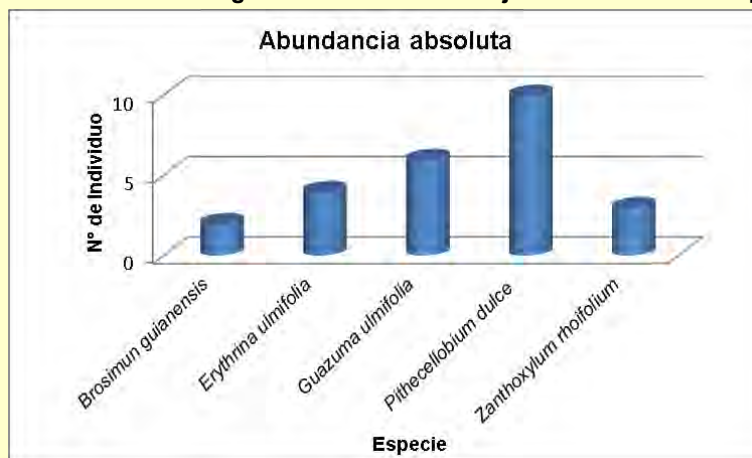
Como se puede observar en la Figura 3-147 la especie más representativa es *Pithecellobium dulce* (Chiminango) con 10 individuos lo que representa el 40% de la abundancia total, seguido por *Guazuma ulmifolia* (Guasimo) con seis (6) individuos (25%) y *Erythrina ulmifolia* (Chambimbe) con 4 individuos (16%).

**Figura 3 - 147. Abundancia Fustales– Vegetación Secundaria Baja – Quebrada La Chapa**

Se puede observar que para todos los parámetros (abundancia, frecuencia y dominancia e IVI) se presenta el mismo patrón en donde el *Phitecellobium dulce* es seguido por el *Guazuma ulmifolia* y en tercer lugar encontramos al *Erythrina ulmifolia* y teniendo en cuenta que el número de especies de fustales es poco podemos decir que la zona presenta cierta homogeneidad dada la uniformidad en los distintos índices.

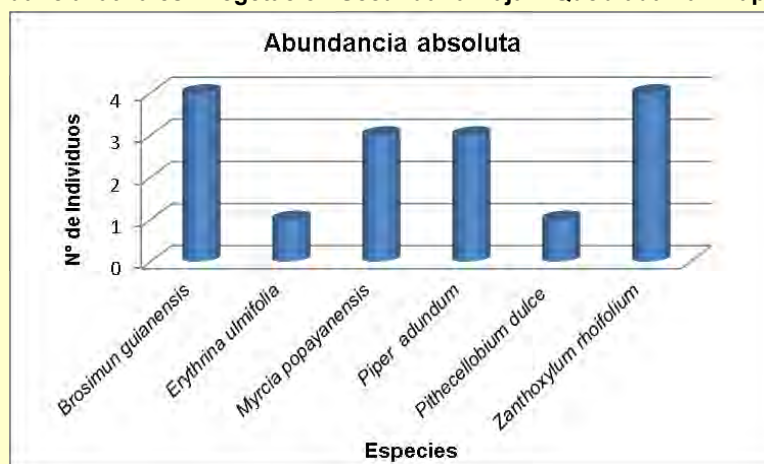
Como se observa en la tabla sobre los parámetros estructurales de latizales, y más adelante en la figura, las especies más abundantes en el estrato medio son *Brosimun sp* (lechoso) con un 25%, y el *Zanthoxylum rhoifolium*. (Tachuelo) compartiendo el mismo valor seguido igualmente de las especies *Myrcia acuminata* (Arrayan) y *Piper sp.* (Cordoncillo) Con 3 individuos para un porcentaje de 18.75% por ultimo *Erythrina aulmifolia* (Chambimbe) *Pithecellobium dulce* (Chiminango) con 6.25%

**Figura 3 - 154. Abundancia latizales– Vegetación Secundaria Baja – Quebrada La Chapa**

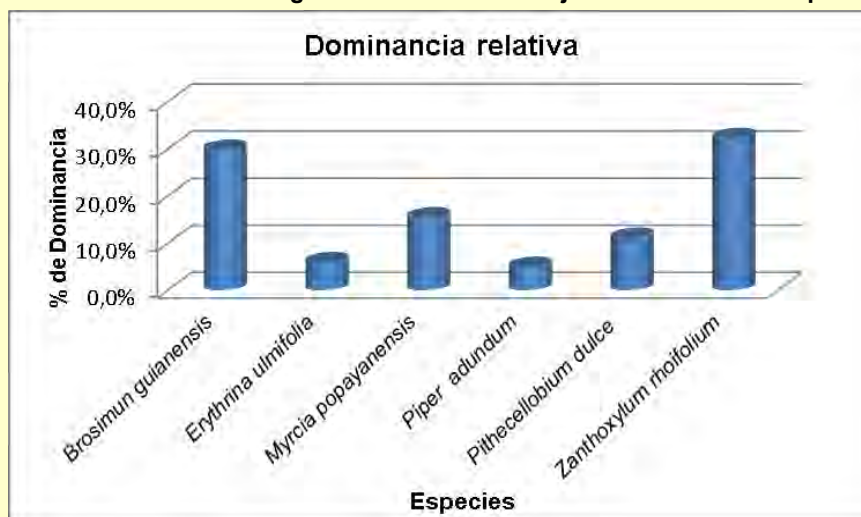
La dominancia se relaciona con el grado de cobertura de las especies como manifestación del espacio ocupado por ellas y se determina como la suma de áreas basales. De esta forma se establece que la especie más dominante en la zona es el *Zanthoxylum rhoifolium* con un 32.4% de representatividad, seguida por *Brosimum guianensis* con el 29.9%, como se indica en la Figura 3-156

**Figura 3 - 156. Dominancia Latizales– Vegetación Secundaria Baja – Quebrada La Chapa**

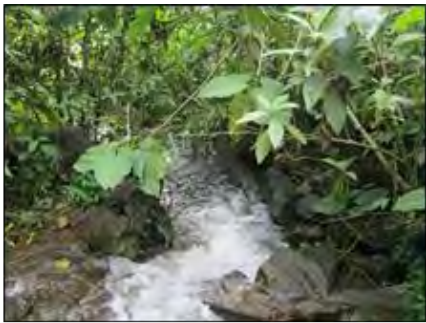
| Punto | Coordenadas | | Descripción | Fotografía |
|---|---|---|---|---|
| Quebrada La Reina | 1039615,6 | 910140,1 | <p>El punto de muestreo sobre esta Quebrada se ubico aproximadamente a 50 m de la salida del túnel 3 Vía Buenaventura. En general el punto presenta un ancho aproximado de 2,5m y una profundidad de 0,30m.</p> <p>El sustrato predominante es de tipo arenoso con abundante presencia de rocas. No se perciben olores desagradables ni se observan películas iridiscentes en la superficie del agua, la cual presenta un color cristalino.</p> <p>En las márgenes la vegetación es principalmente de arbustos, arboles y pastizales; se evidencia alto transito vehicular, especialmente de carga pesada, además de la influencia de la construcción de la doble calzada.</p> <p>De otra parte, no se detecta la presencia de viviendas rurales en cercanías a este punto lo cual descarta afectación por descarga de aguas residuales domesticas.</p> | |

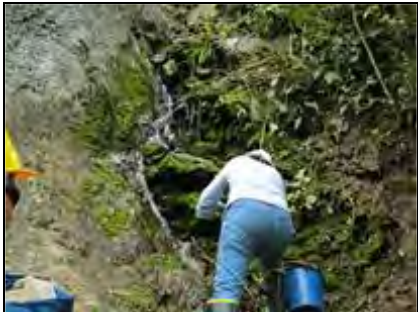
| Punto | Coordenadas | | Descripción | Fotografía |
|---|---|---|---|---|
| NN del Km 52 | 1038048,7 | 909014,7 | <p>El punto de muestreo sobre esta corriente se localiza antes del túnel 5, aproximadamente a 100m vía a Buenaventura y cerca a las obras de construcción de los túneles. Comprende una corriente de 25 cm de ancho, la cual en época de lluvia puede aumentar a 50 cm, producto de mayor escorrentía. El flujo de agua se abre paso a través de un sustrato rocoso de alta pendiente, rodeado de vegetación herbácea.</p> | |

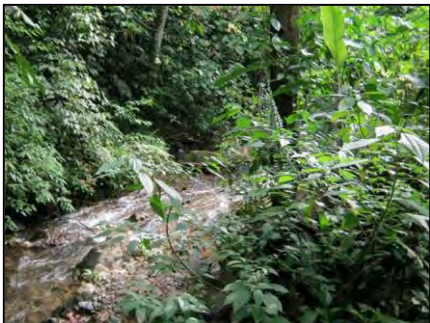
| Punto | Coordenadas | | Descripción | Fotografía |
|---|---|---|---|---|
| Quebrada La Guinea | 1036851,0 | 909662,7 | El punto de monitoreo sobre la quebrada La Guinea se ubico aproximadamente a 150 m de la carretera principal. En general, esta quebrada presenta en el punto de muestreo un cauce de aproximadamente 3,5 m de ancho, El sustrato predominante es de tipo arenoso con abundante presencia de rocas. El agua presenta un aspecto cristalino, en tanto que no se perciben olores desagradables. La vegetación de las márgenes es principalmente de tipo arbóreo y arbustivo; así como cultivos de pasto de corte y plátano. Así mismo, se observa viviendas rurales a unos 100 metros del punto de monitoreo. | |

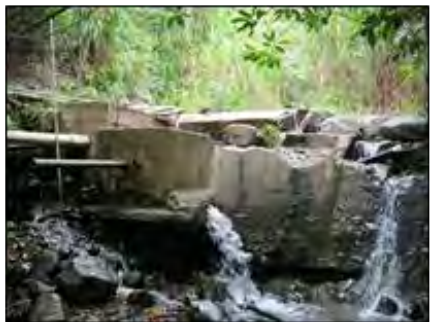
| Punto | Coordenadas | | Descripción | Fotografía |
|---|---|---|---|---|
| Quebrada La Chapa | 1044897,0 | 909184,9 | Este punto de muestreo se localiza en zona montañosa, rodeado de gran vegetación arbórea y arbustiva. El agua presenta un aspecto cristalino, con un olor leve a agua estancada. El sustrato predominante es arenoso con presencia de rocas, así como de hojarasca y materia orgánica particulada gruesa. El sitio de muestreo presenta un ancho aproximado de 2,20 m y una profundidad de 0,30 m .Hay presencia de viviendas aledañas a la zona de muestreo. | |

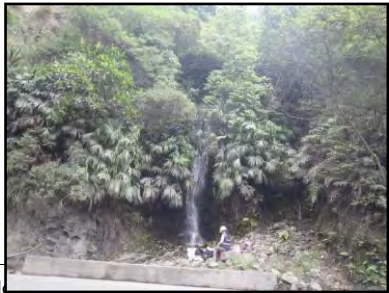
| Punto | Coordenadas | | Descripción | Fotografía |
|---|---|---|---|---|
| Quebrada NN K59 | 1043314,5 | 908969,6 | Esta estación se encuentra localizada en cercanías a la entrada del túnel vehicular donde se evidencia continuo transito de vehículos pesados. La toma de muestras se realizó en la cascada de aproximadamente 6 metros de longitud, en general esta área se encuentra cubierta de musgos y hepáticas siendo esta vegetación típica de zonas húmedas, igualmente, se observa la presencia de rocas cubiertas de perifiton.<br><br>El agua en este punto se caracteriza | |

| Punto | Coordenadas | | Descripción | Fotografía |
|---|---|---|---|---|
| | | | por presentar gran oxigenación, ser clara y sin malos olores. | |

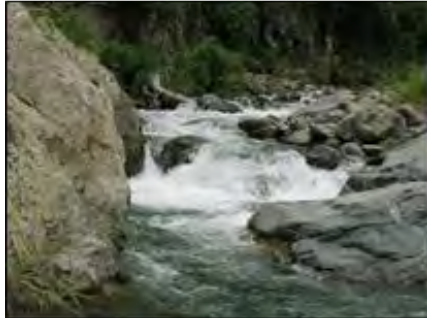
| Punto | Coordenadas | | Descripción | Fotografía |
|---|---|---|---|---|
| Quebrada Los Indios-Captación | 1040928,2 | 909656,4 | El punto se encuentra ubicado aproximadamente a 250 m de la vía principal donde se encuentra la construcción de terminación del túnel 1 y de un puente. Debido al alto caudal, fue necesario desplazar el punto de muestreo 50 m abajo. El lecho de la quebrada esta constituido por rocas de gran tamaño. La vegetación predominante de las márgenes está constituida por árboles y arbustos. Así mismo, no se evidencia presencia de viviendas o actividades agrícolas cercanas. | |

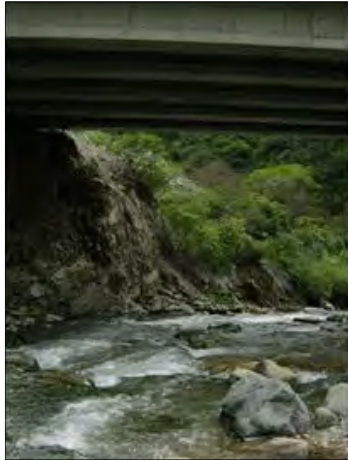
| Punto | Coordenadas | | Descripción | Fotografía |
|---|---|---|---|---|
| Quebrada Los Indios-Vertimiento | 1040935,9 | 909604,7 | El punto de muestreo se encuentra ubicado a 100m aproximadamente de la Quebrada Los Indios-Captación, aguas abajo del puente donde se va a construir un lavadero de carros. El ancho aproximado del cauce es de 6,20m y una profundidad máxima de 0,70. El agua presenta un aspecto cristalino, con olores leves a pescado. El sustrato predominante es arenoso con presencia de abundantes rocas de diferentes tamaños. Se evidencia presencia de viviendas rurales e industrias cercanas al punto de muestreo. | |

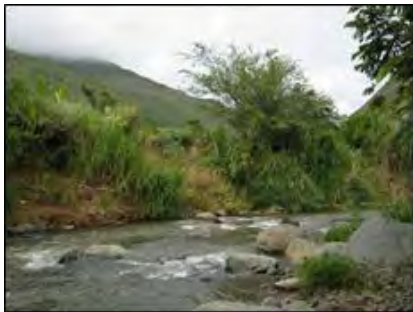
| Punto | Coordenadas | | Descripción | Fotografía |
|---|---|---|---|---|
| Río Dagua-Vertimiento K61+600 | 1045309,8 | 908058,2 | Este punto de muestreo presenta aproximadamente 12,5 m de ancho, tiene un aspecto meándrico, con un caudal moderadamente alto. Se caracteriza por presentar gran cantidad de rocas de diferentes tamaños. La vegetación de las márgenes del río es de tipo herbáceo y arbustivo y se presentan cultivos de tomate y pasto de corte aledaños al punto de muestreo. Es utilizado para uso recreacional por los habitantes de la zona. | |

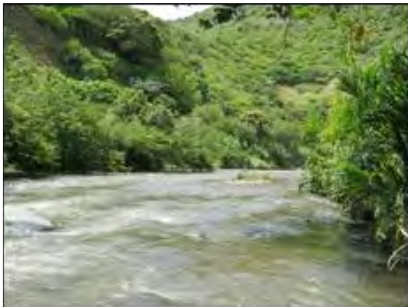
| Punto | Coordenadas | | Descripción | Fotografía |
|---|---|---|---|---|
| Río Dagua-Vertimiento K60+640 | 1044633,3 | 908166,9 | El ancho aproximado en este punto de muestreo es de 13,5 m, y una profundidad de 0,56m. Este punto se caracteriza por presentar alto caudal, agua transparente y leve olor a pescado, así como la presencia de abundantes rocas. Hay presencia de vegetación de tipo arbustivo, herbáceo y arbóreo en la margen del río. Se evidencia viviendas rurales aledañas al sitio de muestreo y al igual que en el Punto I de este mismo sistema, es utilizado como zona recreacional. | |
