**COMPLEMENTO DEL ESTUDIO DE IMPACTO AMBIENTAL PARA LA  
CONSTRUCCIÓN DE LA DOBLE CALZADA CISNEROS (PR51+000) –  
LOBOGUERRERO (PR61+500).**

**MODIFICACIÓN LICENCIA AMBIENTAL**

**Resolución No 0159 del 28 de enero de 2010 - MADS**

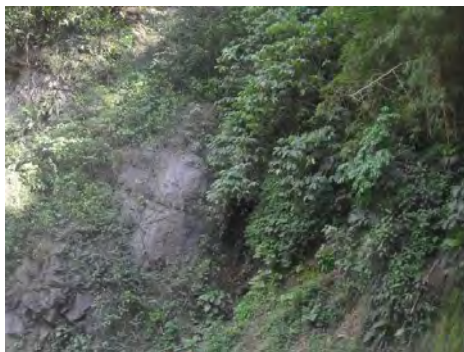
**Figura 4 - 1. Quebrada K52+800.**

Corresponde a una corriente encañonada que discurre por la ladera y vierte sus aguas al río Dagua; aguas abajo del sitio previsto para hacer la captación no se determinaron comunidades que puedan representar usos para consumo humano o de agricultura. La conformación de este cuerpo superficial presenta un caudal bajo el cual sirve de red de drenaje de las aguas lluvias que se infiltran en el suelo, a su vez esta corriente sirve de suministro de agua para el ecosistema del sector. No hay presencias habitacionales o condiciones de dominio predial que supongan el pago o gestión de servidumbres en lo que atañe al plan de concesión de aguas durante la fase constructiva (Figura 4 - 1).

En esta quebrada se propone captar 1.0 litros/ segundo, que equivale a una tercera parte del caudal determinado para este drenaje; como se mencionó, esta fuente no tiene usuarios aguas abajo del sitio propuesto por el Consorcio ECC, por lo que la captación y el volumen requerido no determinarán limitaciones o interferencias sobre el recurso.

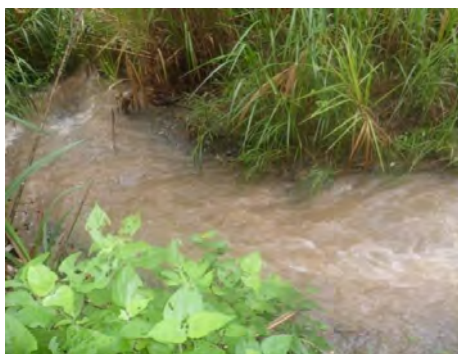
**Figura 4 - 2. Quebrada La Chapa - Bocatoma Acueducto Loboguerrero.**

Como todos los sistemas hídricos locales asociados al proyecto, este drenaje también discurre por las laderas de la vertiente cordillerana en dirección al río Dagua que representa el principal drenaje de la zona. La Chapa es utilizada a través de conexiones (mangueras) localizadas en la parte alta, las cuales surten usuarios - predios donde se destina el agua para consumo humano, riego de cultivos y abastecimiento para animales, todo ello a pequeña escala. De igual manera está quebrada es utilizada para surtir a la población de Loboguerrero, mediante acueducto comunitario cuya bocatoma se encuentra aguas arriba de la carretera, en la parte alta de la ladera. (Figura 4-2)

Esta fuente dispone de concesión otorgada a través del acto administrativo de Licencia Ambiental del proyecto; la nueva condición y las necesidades previstas para la obra, determinan una demanda total de 4.0 l/s en el sitio propuesto para la construcción de la estructura de derivación; el caudal medio de este cuerpo de agua es de 11.0 litros/segundo, por lo cual no se prevén afectaciones, modificaciones irreversibles o restricciones sobre el caudal ni las condiciones ecológicas de este cuerpo de agua.

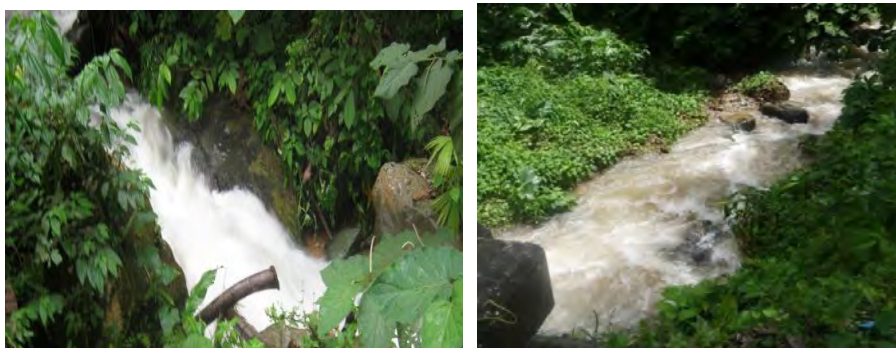
**Figura 4 - 3. Quebrada La Guinea.**

El caudal medio de la quebrada La Guinea son 12.7 litros/segundo (Figura 4 - 3), y de él el Consorcio ECC tiene concesionados 1.3 l/s; la nueva condición del proyecto establece un requerimiento de un volumen requerido total de **3.0 l/s** en el sitio propuesto para la construcción de la estructura de derivación, muy por debajo del caudal medio de la quebrada. Estas nuevas demandas no tendrán mayores interferencias sobre el caudal ni tampoco sobre las condiciones ecológicas del drenaje, por lo que se garantiza que la captación no comprometerá la disponibilidad del Acueducto de la Vereda La Guinea.

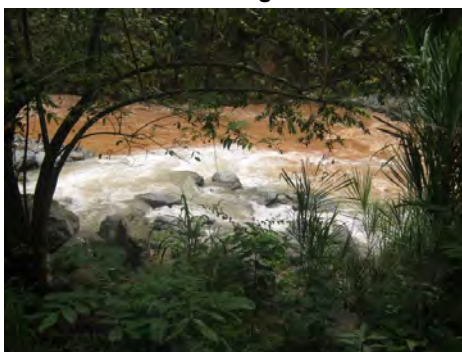
**Figura 4 - 5. Confluencia quebrada Los Indios en río Dagua.**

Este drenaje, como en los demás casos, surca las laderas empinadas que determinan la morfología en el entorno de la vía a Buenaventura. En la parte alta no se determinó la utilización del recurso y solamente por debajo de la vía se reconocieron usuarios que se abastecen del recurso para uso doméstico, particularmente de dos familias que emplean un caudal pequeño para consumo humano y actividades puntuales como el regadío de cultivos. A su vez también se determinó que las viviendas vierten las aguas servidas de tipo doméstico - no tratadas y las provenientes de la actividad porcícola, directamente sobre la quebrada (Figura 4 - 5).

Para este drenaje, que también dispone de una concesión con volumen autorizado de 1.0 l/s; la modificación propuesta por el Consorcio ECC determina el requerimiento de una la concesión para la

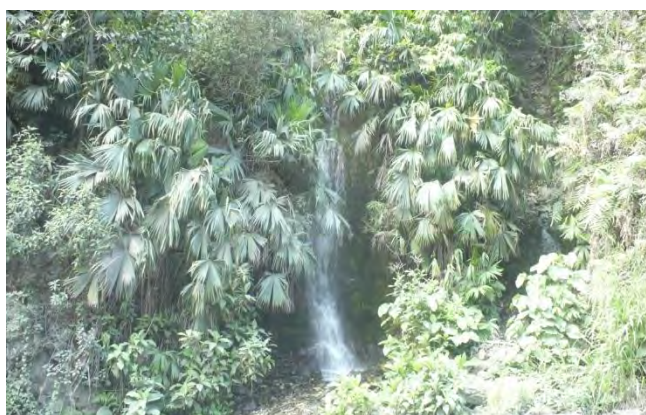
**Figura 4 - 6. Quebrada N.N K59+180.**

El drenaje N.N, que llega a la vía en la abscisa K59+180, transcurre por una zona de laderas cubiertas con vegetación secundaria, atraviesan la vía existente y descarga su caudal en el Río Dagua; El caudal constante de esta quebrada no es aprovechado tanto aguas arriba como aguas abajo, no se evidencia presencia de población que utilice el caudal para alguna actividad. (Figura 4-6)

El sitio que tiene planteado el Consorcio ECC para la captación, mediante la implementación de un sistema de derivación del caudal, se ubica a aproximadamente 15 metros arriba de la vía existente, esto permite realizar un aprovechamiento del recurso hídrico que se encuentra próximo a su descarga en el Río Dagua; se hace hincapié que dicha fuente no se evidenció ninguna demanda de caudal tanto aguas arriba y aguas abajo. El Consorcio ECC tiene previsto como demanda total para la obra, la captación 2.0 l/s, de un caudal medio de este drenaje el cual corresponde a 24,5 l/s; por lo cual no se prevén afectaciones, modificaciones irreversibles o restricciones sobre el caudal ni las condiciones ecológicas de este cuerpo de agua.

El recurso captado, será un caudal intermitente y se utilizará para abastecer las actividades constructivas tuneleras en los sectores aledaños al punto de captación y para adecuación en la banca y afluentes cortos cercanos.

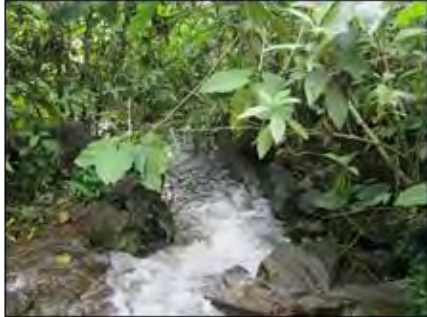
| Punto | Coordenadas | | Descripción | Fotografía |
|---|---|---|---|---|
| Quebrada La Reina | 1039615,6 | 910140,1 | <p>El punto de muestreo sobre esta Quebrada se ubicó aproximadamente a 50 m de la salida del túnel 3 Vía Buenaventura. En general el punto presenta un ancho aproximado de 2,5m y una profundidad de 0,30m.</p> <p>El sustrato predominante es de tipo arenoso con abundante presencia de rocas. No se perciben olores desagradables ni se observan películas iridiscentes en la superficie del agua, la cual presenta un color cristalino.</p> <p>En las márgenes la vegetación es principalmente de arbustos, árboles y pastizales; se evidencia alto tránsito vehicular, especialmente de carga pesada, además de la influencia de la construcción de la doble calzada.</p> <p>De otra parte, no se detecta la presencia de viviendas rurales en cercanías a este punto lo cual descarta afectación por descarga de aguas residuales domésticas.</p> | |

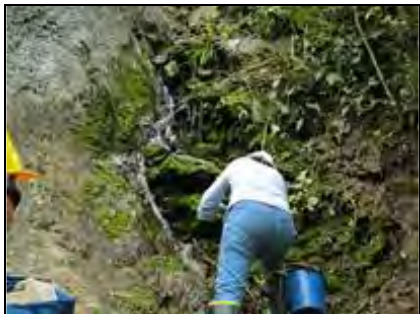
| Punto | Coordenadas | | Descripción | Fotografía |
|---|---|---|---|---|
| NN del Km 52 | 1038048,7 | 909014,7 | <p>El punto de muestreo sobre esta corriente se localiza antes del túnel 5, aproximadamente a 100 m vía a Buenaventura y cerca de las obras de construcción de los túneles.</p> <p>Comprende una corriente de 25 cm de ancho, la cual en época de lluvia puede aumentar a 50 cm, producto de mayor escorrentía. El flujo de agua se abre paso a través de un sustrato rocoso de alta pendiente, rodeado de vegetación herbácea.</p> | |

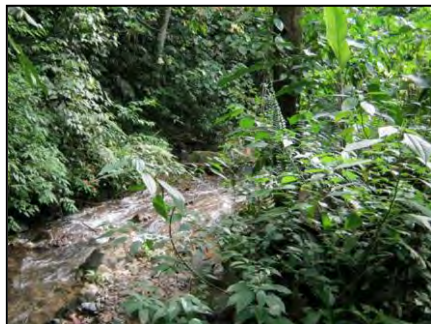
| Punto | Coordenadas | | Descripción | Fotografía |
|---|---|---|---|---|
| Quebrada La Guinea | 1036851,0 | 909662,7 | <p>El punto de monitoreo sobre la quebrada La Guinea se ubicó aproximadamente a 150 m de la carretera principal. En general, está quebrada presenta en el punto de muestreo un cauce de aproximadamente 3,5 m de ancho,</p> <p>El sustrato predominante es de tipo arenoso con abundante presencia de rocas. El agua presenta un aspecto cristalino, en tanto que no se perciben olores desagradables. La vegetación de las márgenes es principalmente de tipo arbóreo y arbustivo; así como cultivos de pasto de corte y plátano. Así mismo, se observa viviendas rurales a unos 100 metros del punto de monitoreo.</p> | |

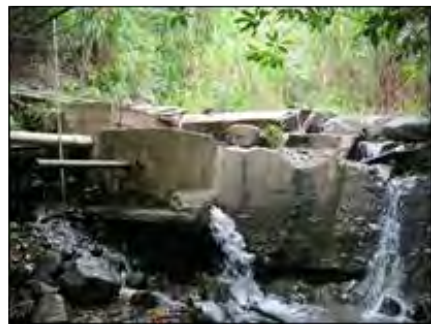
| Punto | Coordenadas | | Descripción | Fotografía |
|---|---|---|---|---|
| Quebrada La Chapa | 1044897,0 | 909184,9 | <p>Este punto de muestreo se localiza en zona montañosa, rodeado de gran vegetación arbórea y arbustiva. El agua presenta un aspecto cristalino, con un olor leve a agua estancada.</p> <p>El sustrato predominante es arenoso con presencia de rocas, así como de hojarasca y materia orgánica particulada gruesa. El sitio de muestreo presenta un ancho aproximado de 2,20 m y una profundidad de 0,30 m. Hay presencia de viviendas aledañas a la zona de muestreo.</p> | |

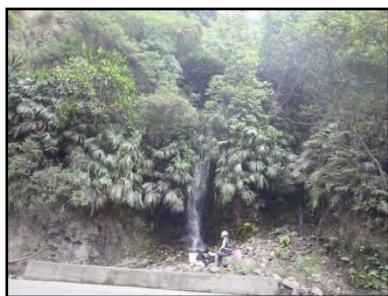
| Punto | Coordenadas | | Descripción | Fotografía |
|---|---|---|---|---|
| Quebrada NN K59 | 1043314,5 | 908969,6 | <p>Esta estación se encuentra localizada en cercanías a la entrada del túnel vehicular donde se evidencia continuo tránsito de vehículos pesados. La toma de muestras se realizó en la cascada de aproximadamente 6 metros de longitud, en general esta área se encuentra cubierta de musgos y hepáticas siendo esta vegetación típica de zonas húmedas, igualmente, se observa la presencia de rocas cubiertas de perifiton.</p> | |

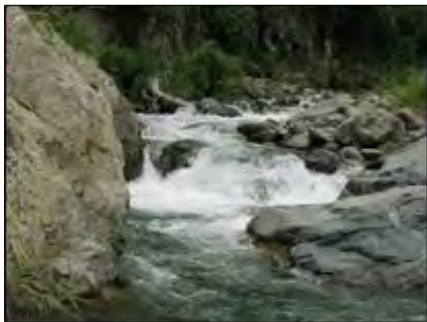
| Punto | Coordenadas | | Descripción | Fotografía |
|---|---|---|---|---|
| Quebrada Los Indios-Captación | 909656,8 | 1040928,6 | El punto se encuentra ubicado aproximadamente a 250 m de la vía principal donde se encuentra la construcción de terminación del túnel 1 y de un puente. Debido al alto caudal, fue necesario desplazar el punto de muestreo 50 m abajo. El lecho de la quebrada está constituido por rocas de gran tamaño. La vegetación predominante de las márgenes está constituida por árboles y arbustos. Así mismo, no se evidencia presencia de viviendas o actividades agrícolas cercanas. | |

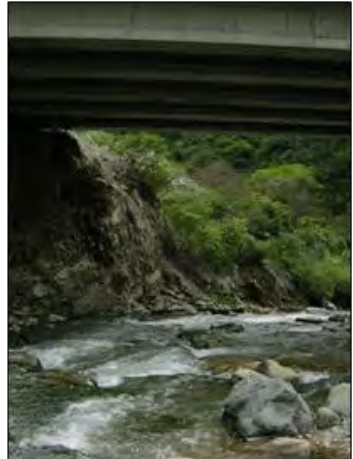
| Punto | Coordenadas | | Descripción | Fotografía |
|---|---|---|---|---|
| Quebrada Los Indios-Vertimiento | 1040935,9 | 909604,7 | El punto de muestreo se encuentra ubicado a 100m aproximadamente de la Quebrada Los Indios-Captación, aguas abajo del puente. El ancho aproximado del cauce es de 6,20m y una profundidad máxima de 0,70. El agua presenta un aspecto cristalino, con olores leves a pescado. El sustrato predominante es arenoso con presencia de abundantes rocas de diferentes tamaños. Se evidencia presencia de viviendas rurales e industrias cercanas al punto de muestreo. | |

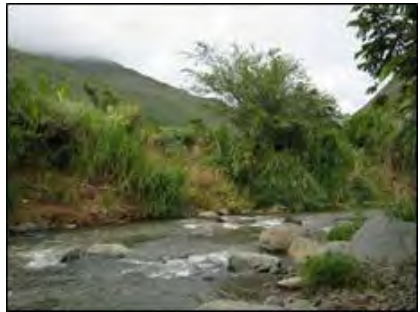
| Punto | Coordenadas | | Descripción | Fotografía |
|---|---|---|---|---|
| Río Dagua-Vertimiento K61+600 | 1045309,8 | 908058,2 | Este punto de muestreo presenta aproximadamente 12,5 m de ancho, tiene un aspecto meándrico, con un caudal moderadamente alto. Se caracteriza por presentar gran cantidad de rocas de diferentes tamaños. La vegetación de las márgenes del río es de tipo herbáceo y arbustivo y se presentan cultivos de tomate y pasto de corte aledaños al punto de muestreo. Es utilizado para uso recreacional por los habitantes de la zona. | |

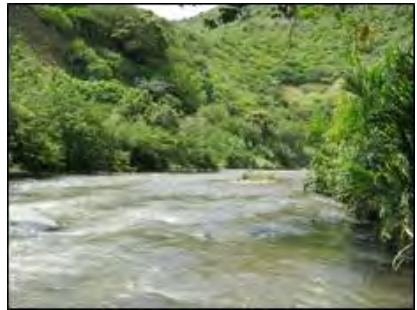
| Punto | Coordenadas | | Descripción | Fotografía |
|---|---|---|---|---|
| Río Dagua-Vertimiento K60+640 | 1044633,3 | 908166,9 | El ancho aproximado en este punto de muestreo es de 13,5 m, y una profundidad de 0,56m. Este punto se caracteriza por presentar alto caudal, agua transparente y leve olor a pescado, así como la presencia de abundantes rocas. Hay presencia de vegetación de tipo arbustivo, herbáceo y arbóreo en la margen del río.<br><br>Se evidencia viviendas rurales aledañas al sitio de muestreo y al igual que en el Punto I de este mismo sistema, es utilizado como zona recreacional. | |

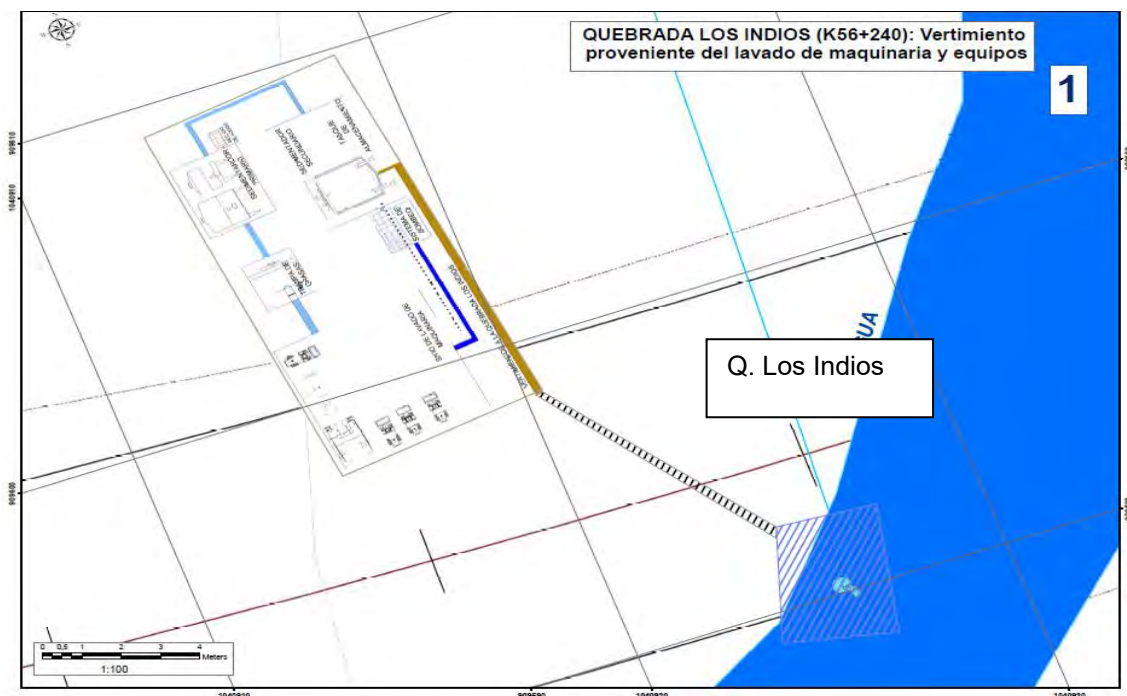
**Figura 4 - 19. Localización Sistema de Tratamiento de Aguas del Carcamo para Lavado de Equipos y Maquinaria.**

La localización de esta estructura corresponde a un sitio estratégico, en donde se pretende recircular el caudal y el excedente será vertido a la quebrada los Indios, cumpliendo el % de remoción de la carga contaminante exigido en la normatividad ambiental. En la figura 4-19 Esquema de localización se presenta la ubicación del sistema de tratamiento de aguas residuales industriales del sistema identificado como carcamo para lavado de equipos y maquinaria. Ver anexo Planos: plano sist\_tratamientos)

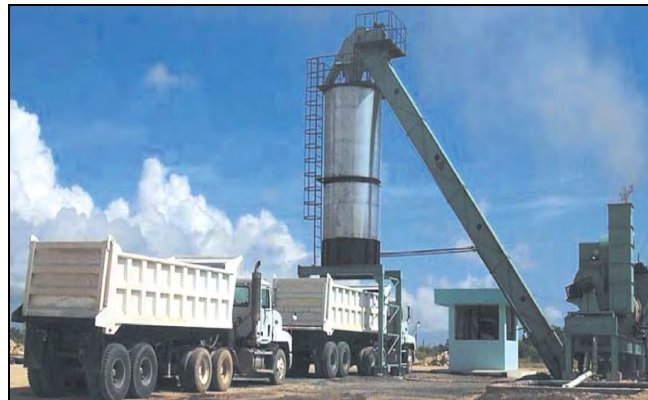
**Figura 4 - 22. Modelo de Planta de Asfalto**

La Planta que se plantea instalar para la producción de mezcla asfáltica es de tipo SECADO A CONTRA-FLUJO Y MEZCLADOR EXTERNO DE PALETAS, marca Astecnia, modelo CFME-170-ECO, la cual cuenta con un sistema continuo de secado a contra-flujo, mezcla fuera de tambor y colección de polvos mediante filtro de mangas para producción de mezcla asfáltica caliente. Este sistema con operación automática computarizada y capacidad de 80 toneladas por hora trabajando al nivel del mar con agregados de 5% de humedad dentro de la producción de materiales y se observa un modelo similar en la Figura 4 - 22.

Esta Planta de Asfalto esta asociada con varias estructuras de importancia para el funcionamiento como: cuatro (4) tanques de almacenamiento de asfalto, dos (2) tanques de almacenamiento de combustible de ACPM, una planta eléctrica necesaria para el funcionamiento de todos los componentes que requieren electricidad y la caseta de control de operaciones; cada estructura de almacenamiento (combustible y asfalto) estará consolidada mediante diques de contención para la prevención de posibles derrames. (Ver Plano Anexo 2-4-1, 2-4-2- y 2-4-3). A continuación se describen las principales características de la Planta:

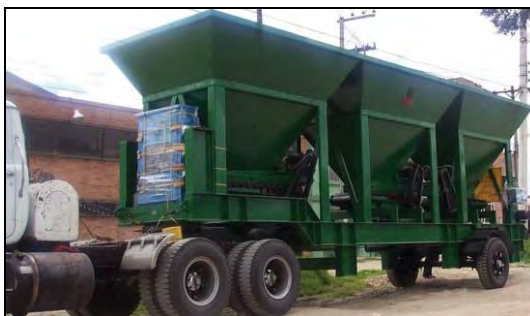
**Figura 4 - 23. Tolvas de Agregados**

Son los componentes responsables por el almacenamiento temporal y dosificación de los agregados. Tienen abertura superior y suficientemente grande para recibir alimentación a través de palas cargadoras sin que un tipo de material contamine al otro, facilitando la operación y garantizando la calidad (Figura 4 - 23).

La dosificación de agregados es individual a través del pesaje dinámico con celdas de carga, sensores de rotación y moto-reductores de velocidad variable. El sistema de pesaje es totalmente automatizado, opera con lógica de auto monitoreo, garantizando el perfecto control de dosificación de cada uno de los componentes.

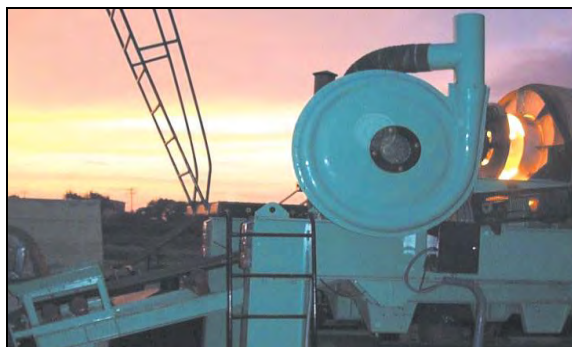
**Figura 4 - 25. Quemador**

Es el componente responsable por la generación de energía para secado y calentamiento de los agregados a través de la combustión de aceites combustible (livianos y/o pesajes) y/o gases (GLP y/o Gas Natural). Tiene sistema de ignición controlado por el operador desde el panel de mando: una llama piloto se acciona para iniciar la combustión, que se estabiliza automáticamente. Las dosificaciones de aire y combustible son precisas, seguridades de norma y piloto para ignición con gas, con capacidad de 150 Gal/Hr. Capacidad térmica 21 BTU/hora y se puede apreciar en la Figura 4 - 25.

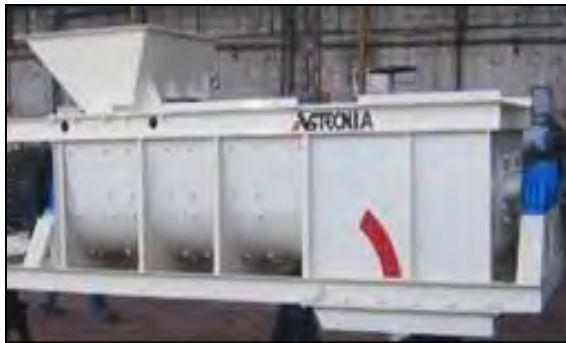
**Figura 4 - 26. Mezclador**

Es el componente responsable por la homogenización entre agregados y CAP, uno de los principales factores relacionados a la calidad de la mezcla producida. El mezclador externo del tipo Pug-Mill está constituido por una gran caja metálica con tapas superiores móviles, calentada a través de la circulación de aceite térmico que mantiene la temperatura de la mezcla durante el proceso, dos ejes más paralelos, que giran en sentido opuesto, con brazos, aletas y protecciones internas construidos de acero de alta resistencia. El accionamiento se realiza directamente a través de dos motorreductoras sincronizados por dos cajas de reducción de angulares. Ver Figura 4 - 26.

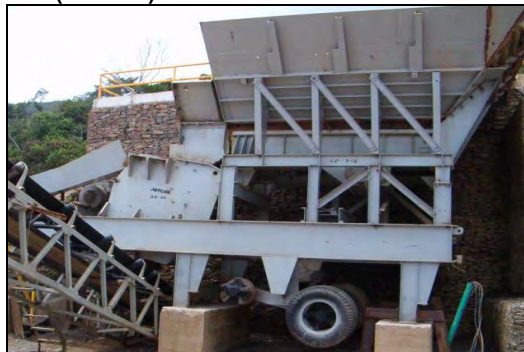
**Figura 4 - 28. Trituradora primaria (modelo)**

Para el proceso de trituración primaria se propone el uso de una quebrantadora de mandíbulas marca Telsmith, cuya capacidad de recepción es de 20" x 36", complementada por un alimentador vibratorio precribador de 12" x 32" (Figura 4-28), cuyo rendimiento se presenta en la Tabla 4- 41.

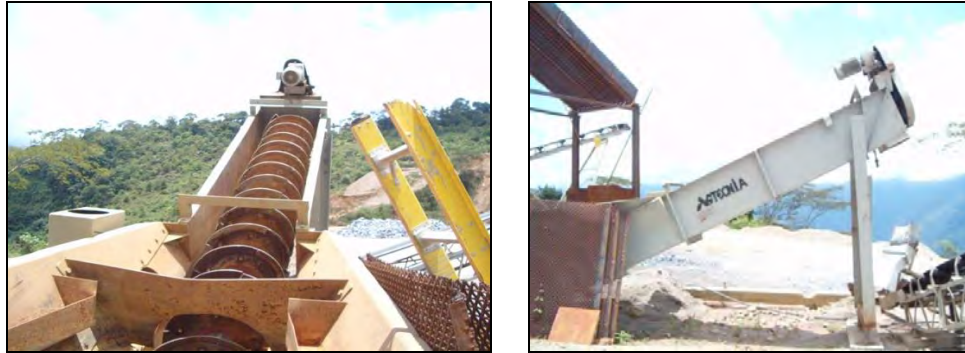
**Figura 4 - 31. Tornillo lavador de arenas**

Complementa el sistema el tornillo usado para el lavado de arenas (Figura 4 - 31).

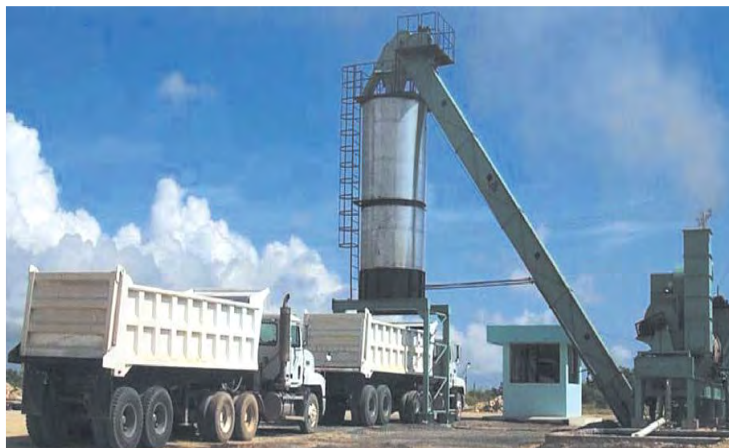
**Figura 4 - 36. Modelo de Planta de Asfalto**

El Consorcio ECC plantea instalar una planta de producción de mezcla asfáltica de secado a contra-flujo y mezclador externo de paletas, marca Astecnia, modelo CFME-170-ECO el cual cuenta con un sistema continuo de secado a contra-flujo, mezcla fuera de tambor y colección de polvos mediante filtro de mangas para producción de mezcla asfáltica caliente. Este sistema con operación automática computarizada y capacidad de 80 toneladas por hora trabajando al nivel del mar con agregados de 5% de humedad dentro de la producción de materiales y se observa un modelo similar en la Figura 4-36

Esta Planta de Asfalto esta asociada con varias estructuras de importancia para su funcionamiento como: cuatro (4) tanques de almacenamiento de asfalto, dos (2) tanques de almacenamiento de combustible de ACPM, una planta eléctrica necesaria para el funcionamiento de todos los componentes que requieren electricidad y la caseta de control de operaciones; cada estructura de almacenamiento (combustible y asfalto) estará consolidada mediante diques de contención para la prevención de posibles derrames. A continuación se describen las principales características de la planta.

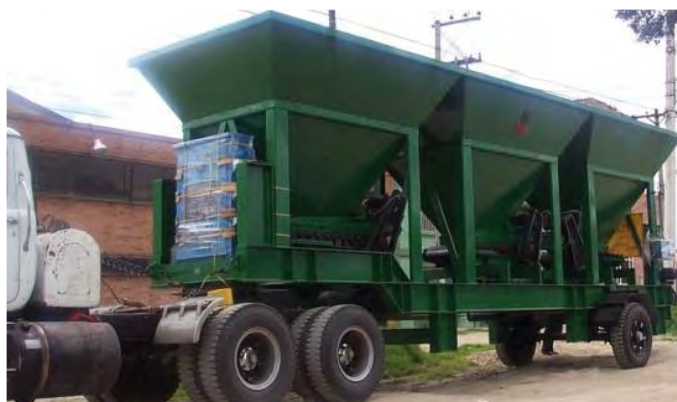
Son los componentes responsables por el almacenamiento temporal y dosificación de los agregados. Tienen abertura superior y suficientemente grande para recibir alimentación a través de palas cargadoras sin que un tipo de material contamine al otro, facilitando la operación y garantizando la calidad (Figura 4-37).

**Figura 4 - 37. Tolvas de Agregado**

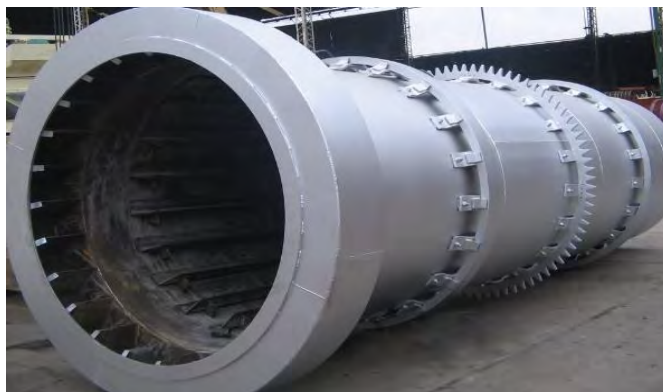
El proceso de contraflujo de mezcla externa garantiza larga vida a la mezcla, ya que las propiedades ligantes del CAP se preservan: sólo los agregados, cuando están en proceso de secado y calentamiento, tienen contacto con el flujo de gases calientes. El CAP, componente susceptible a radiación y gases en alta temperatura, se inyecta solamente en el mezclador, componente herméticamente cerrado.

**Figura 4 - 38. Tambor Secador**

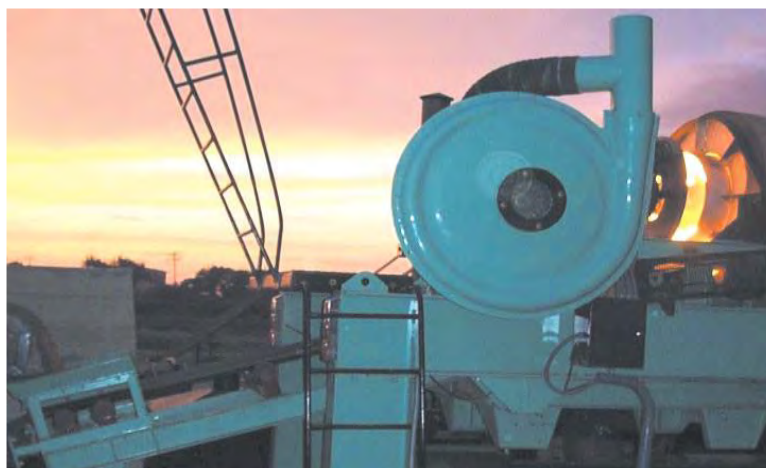
Es el componente responsable por la generación de energía para secado y calentamiento de los agregados a través de la combustión de aceites combustible (livianos y/o pesajes) y/o gases (GLP y/o Gas Natural). Tiene sistema de ignición controlado por el operador desde el panel de mando: una llama piloto se acciona para iniciar la combustión, que se estabiliza automáticamente. Las dosificaciones de aire y combustible son precisas, seguridades de norma y piloto para ignición con gas, con capacidad de 150 Gal/Hr. Capacidad térmica 21 BTU/hora.

**Figura 4 - 39. Quemador**

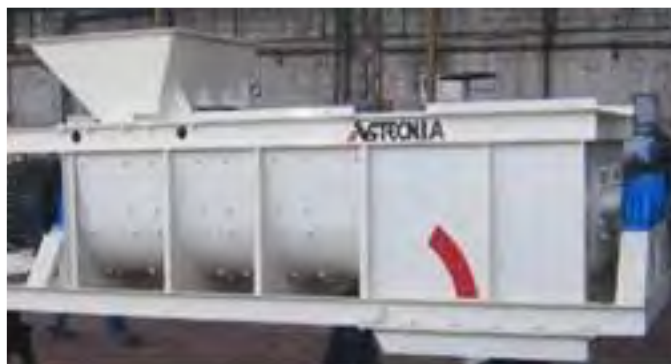
circulación de aceite térmico que mantiene la temperatura de la mezcla durante el proceso, dos ejes más paralelos, que giran en sentido opuesto, con brazos, aletas y protecciones internas construidos de acero de alta resistencia. El accionamiento se realiza directamente a través de dos motorreductoras sincronizados por dos cajas de reducción de angulares. Ver Figura 4-40.

**Figura 4 - 40. Mezclador**
